## Notat

## Områdestabilitetsvurdering Tyristubben, Eftasåsen og Bjartveien

Prosjektet omfatter kum- og rørfornyelse i Bjartveien, Eftasåsen og Tyristubben. Figur 1 viser tiltakets plassering.

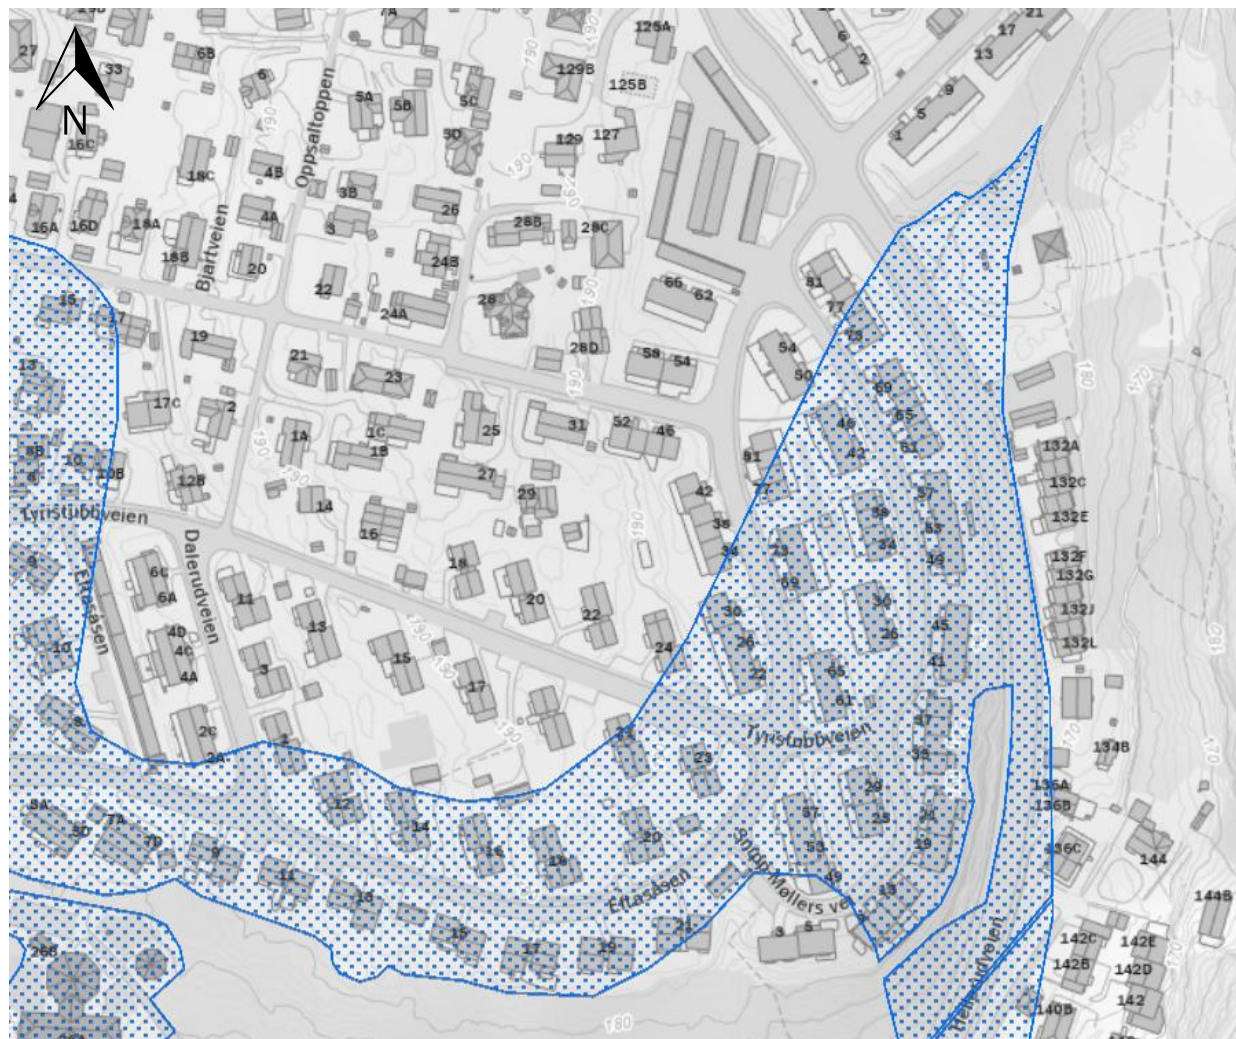
Figur 3 Utklipp som viser områder innenfor aktsomhetsområde for kvikkleireskred [3]

Omtrentlig halve prosjektområdet ligger innenfor aktsomhetsområde for kvikkleireskred (og følgelig også under marin grense), se Figur 3.

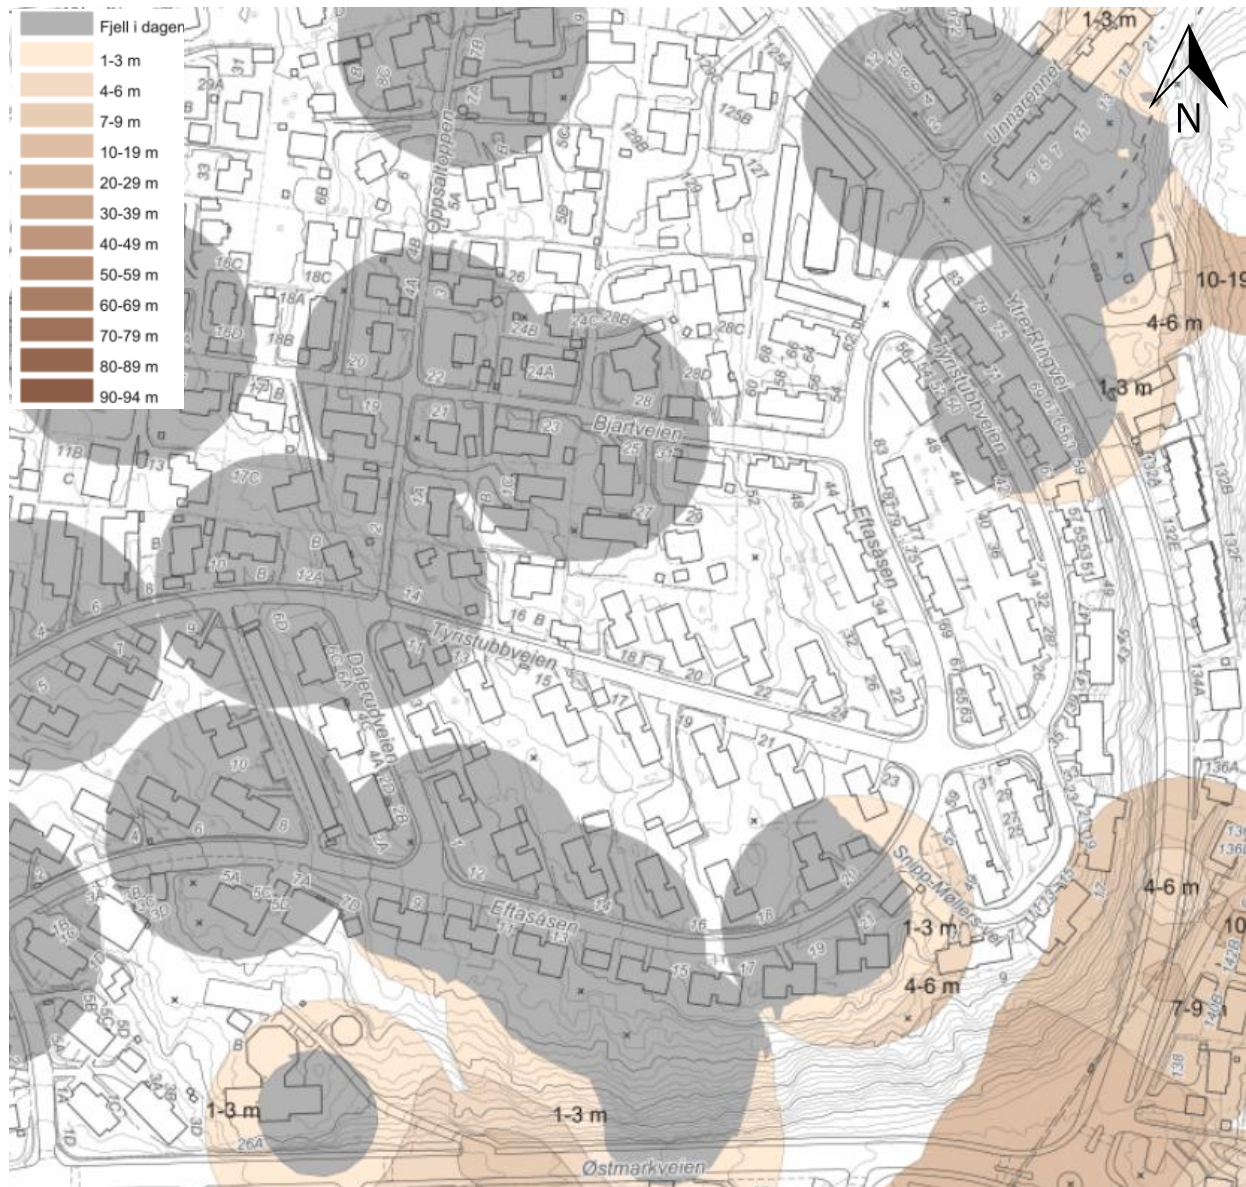
Figur 4 Dybder til antatt berg [4]

Det observeres berg i dagen langs tilnærmet hele Hellerudveien i Google Street View. Historiske registreringer av berg i dagen fra PBE sitt grunnforholdskart støtter oppunder nevnte observasjoner, se Figur 4 og Figur 5.
