# HOVEDBANEN

## Universell Utforming Oslo S

### Ombrukskartlegging Oslo S

| Parsell: 10 | | UUO-10-Q-01025 | | | 01A |

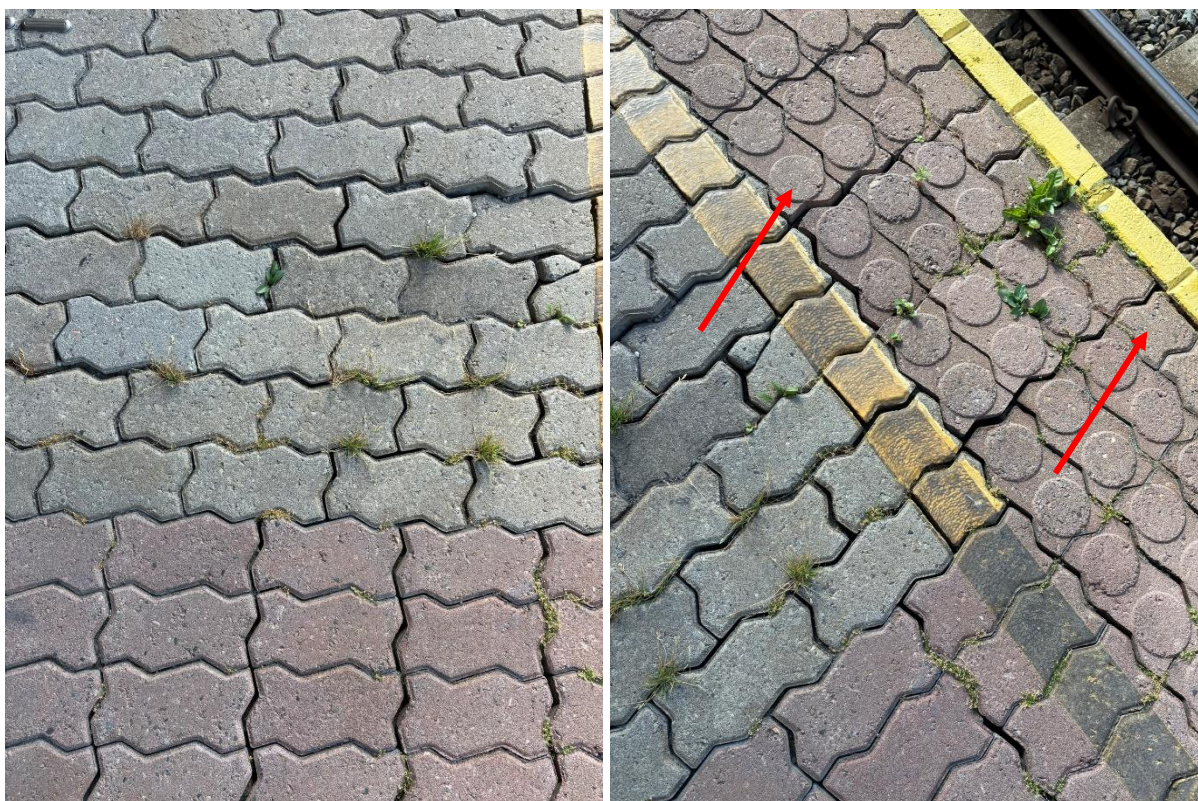
De kartlagte belegningssteinene er betongstein i to farger, grå og rød. De har en form, eller et omriss er sikk-sakk, eller en W-form (også omtalt som bølgeform i Vedlegg 01) og de finnes i hele, halve eller taktile steiner (se Figur 1). Halve stein ser ut til å være kappede helstein, antakelig gjennomført ved belegning. Mulighetene for senere tilpassing og kapping av belegningssteinene anses derfor som store.

Dimensjoner er: Lengde: 23,0 cm. Bredde: 12,5 cm. Høyde: 6,0 cm

Figur 1: Belegningsstein på platformer på Oslo s. Grå og røde helstein til venstre. Taktile og halve røde stein til høyre).

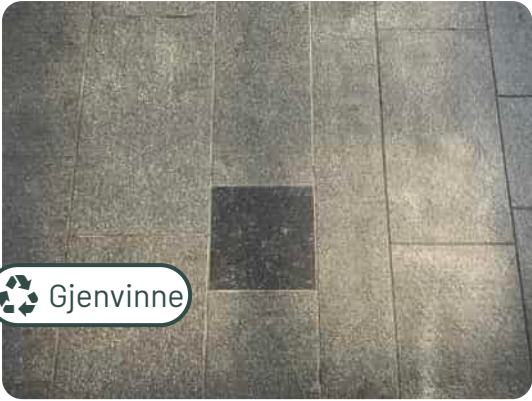
PRODUKT ID:KBR7E6J72H

Steinheller  
20 Bygning, generelt

Steinhellene er støpt fast og brekkasje kan forekomme under demontering, men granitt tåler trolig dette.

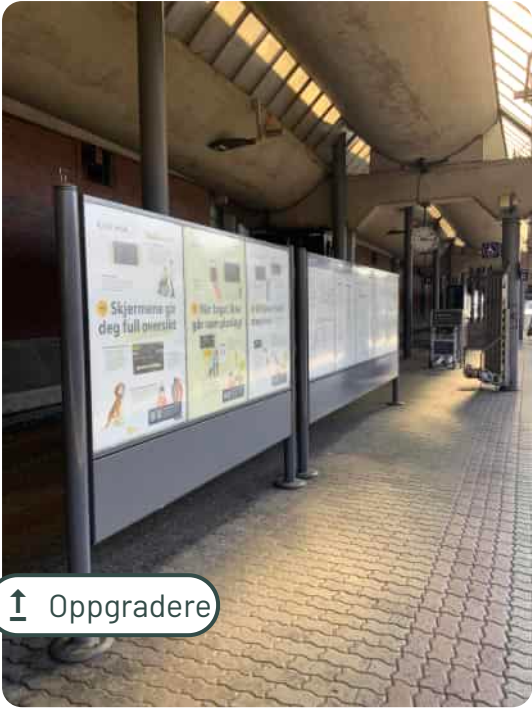
PRODUKT ID:5HV2BUSH73

Infoskilt  
277 Skilt og tavler  
🍃🍃🍃🍃🍃

Visuelt noe utdatert, men dersom tilsvarende skilter planlegges på ny stasjon kan f.eks. ny folie eller infoark oppgradere skiltene

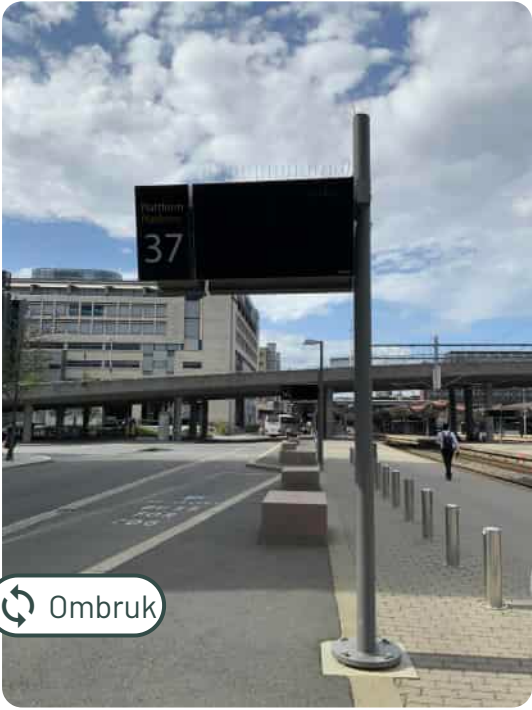
PRODUKT ID:QGOY4M6PIW

Dobbel anviser på stolpe  
556 Bilde og AV  
🍃🍃🍃🍃🍃

Produksjonsår, vedlikeholds historikk og annen FDV for anviseren er ikke innhentet i denne fasen. Vurdering av restlevetid må gjennomføres når nødvendig dokumentasjon foreligger. Stolpene kan ev. ombrukes.

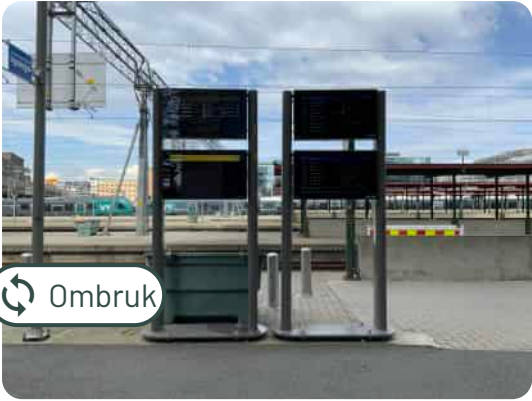
PRODUKT ID:EQAIXVCB05

Dobbel anviser på to bein  
556 Bilde og AV  
★★★★☆

Produksjonsår, vedlikeholds historikk og annen FDV for anvisere er ikke innhentet i denne fasen. Vurdering av restlevetid må gjennomføres når nødvendig dokumentasjon foreligger. Stolpene/stativ med to bein kan ombrukes.

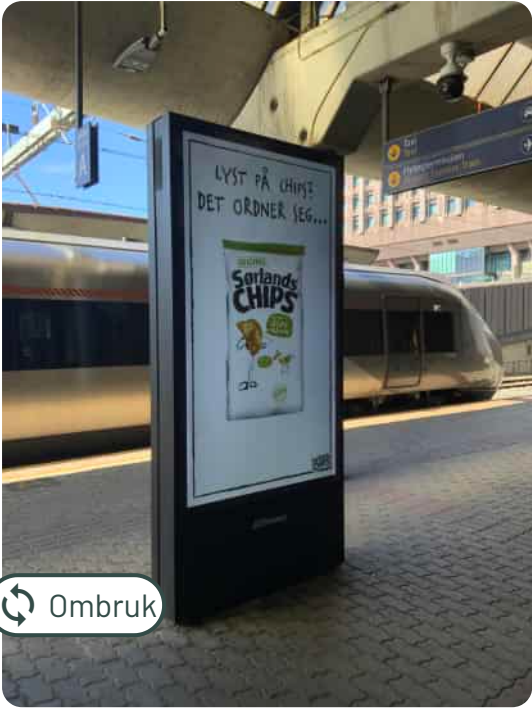
PRODUKT ID:IQLU3TJAJD

Stor skjerm for reklame  
556 Bilde og AV

Ser ut til å være nyere enn resterende skjermer. Produksjonsår, vedlikeholds historikk og annen FDV er ikke innhentet i denne fasen. Vurdering av restlevetid må gjennomføres når nødvendig dokumentasjon foreligger. På spor 13-14 har skjermene en treramme.

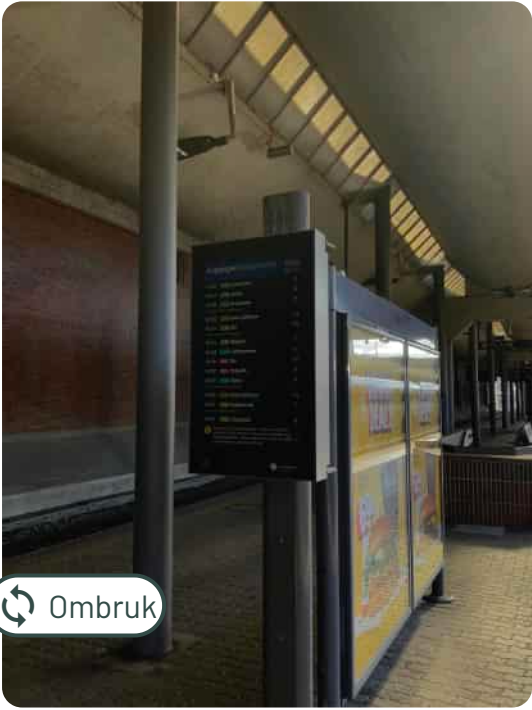
PRODUKT ID:BBTNZIFW8R

Enkel monitor for avgangstider  
556 Bilde og AV

Produksjonsår, vedlikeholds historikk og annen FDV for monitor er ikke innhentet i denne fasen. Vurdering av restlevetid må gjennomføres når nødvendig dokumentasjon foreligger. Stolpene kan ev. ombrukes.

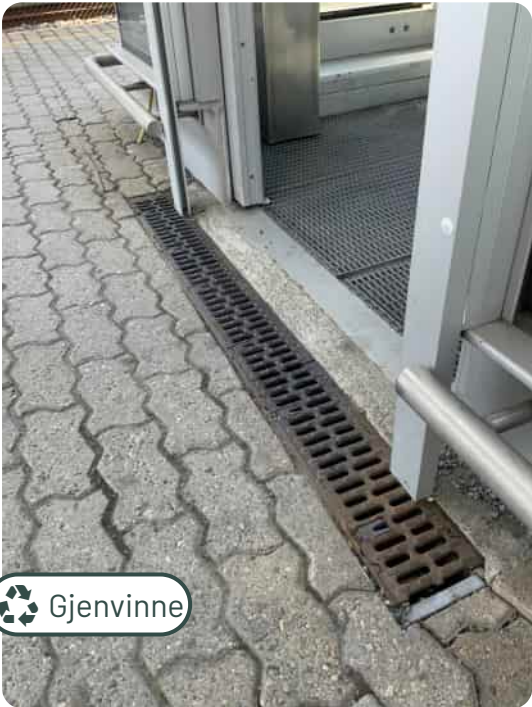
PRODUKT ID:Q8URLM7ULS

Støpejersrist

Veldig lite omfang, materialgjenvinn. Bruk av metall innenfor slyngfeltet og behov for jording ved ombruk må avklares med RIE.

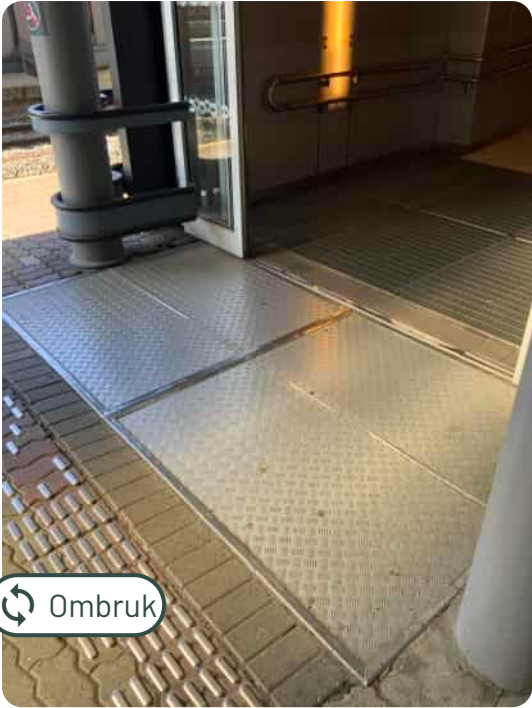
PRODUKT ID:8PQ61AKF73

Frontplate

Tidløst utseende, som kan ombrukes med samme funksjon, eller til andre formål. Noe begrenset mengde.

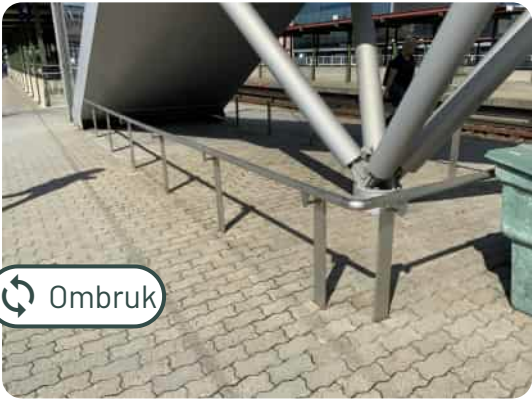
PRODUKT ID:W4MWTEEFXS

Håndløper

Ombruk dersom behov for samme rekkverk i nytt prosjekt. Demontering trolig forenkles noe, da belegningsstein trolig skal fjernes uansett.

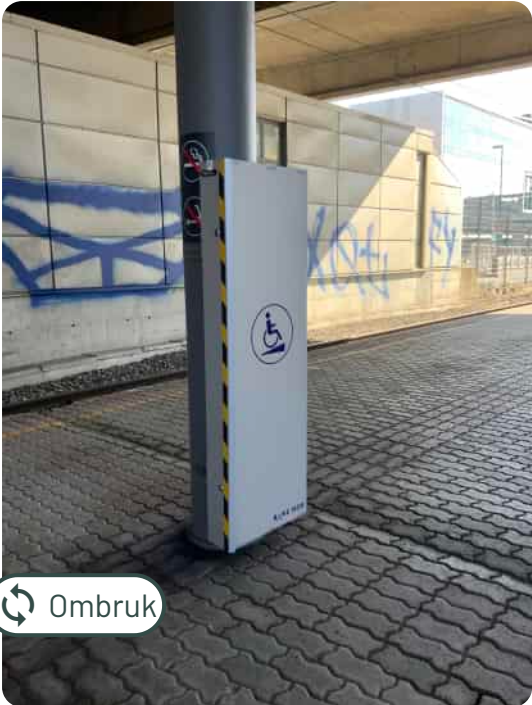
PRODUKT ID:4Z72CMBNNE

Rullestolrampe uttrekkbar

Ikke testet, men antatt enklere å håndtere. Vurdr ombruk.

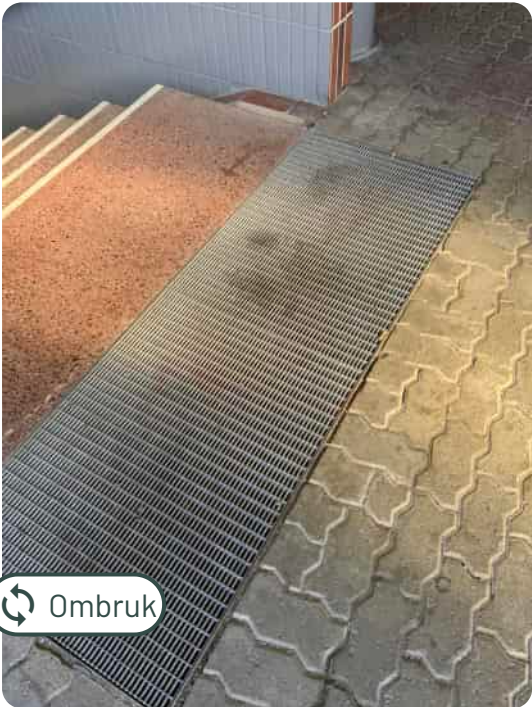
PRODUKT ID:JKOGVAZ78Q

Gitterrist

Rustfrittstål. Ikke sklisikker. Ligger løst i ramme.

Noe begrenset antall og ikke sklisikker, vurder behov i prosjektet, ellers send til metallgjenvinning. Ev. kan de ombrukes i andre prosjekter. Bruk av metall innenfor slyngfeltet og behov for jording ved ombruk må avklares med RIE.

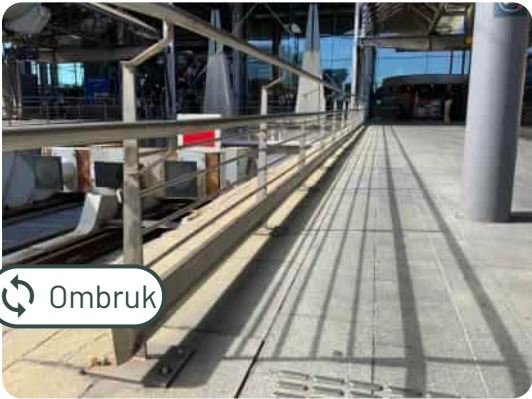
PRODUKT ID:WMR4Z3IIDE

Håndløper stål

Håndløper i rustfrittstål. Håndløper sveist fast i feste, festet boltet i underlag. Feste til bakken. Mengdeestimat usikkert, følg opp dersom interesse.

Spesialtilpasset, ombruk dersom målene passer i nytt prosjekt.

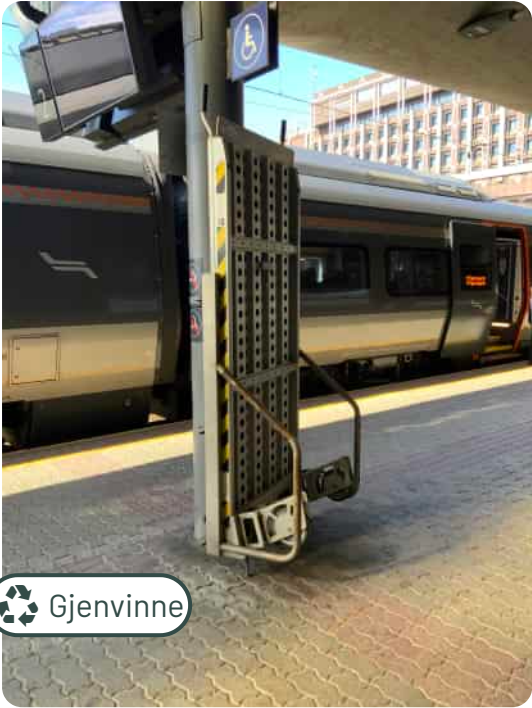
PRODUKT ID:PE6P59W8RA

Rullestol rampe

En del rust. Antatt tung og vanskelig å håndtere.

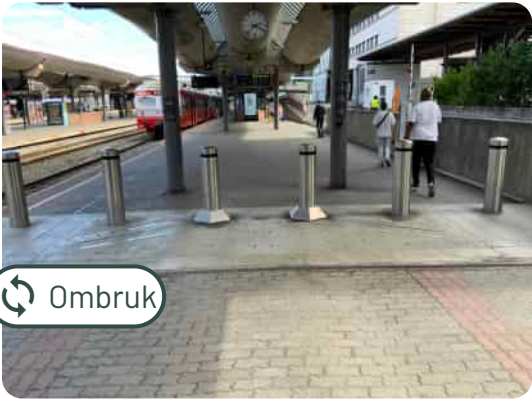
PRODUKT ID:SP4SV4SSAC

Kjøretøyssperre - bevegelig

Tilstand og funksjon ukjent, bør vurderes for intern ombruk.

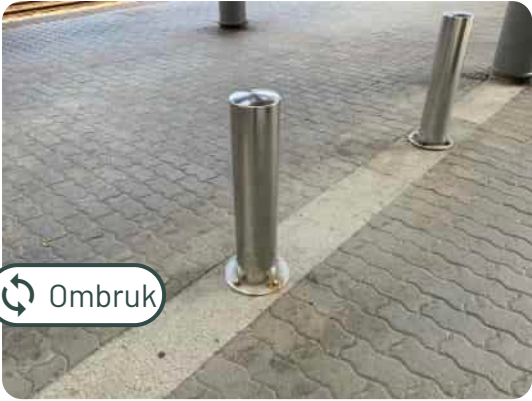
PRODUKT ID:WI07QIHQ24

Pullert - kjøretøyssperre  
7256 Utendørs pullert

Sylinderformet kjøretøyssperre i rustfritt stål. Boltet fast.

Noe rust rundt bolter, trolig kun overfladisk.

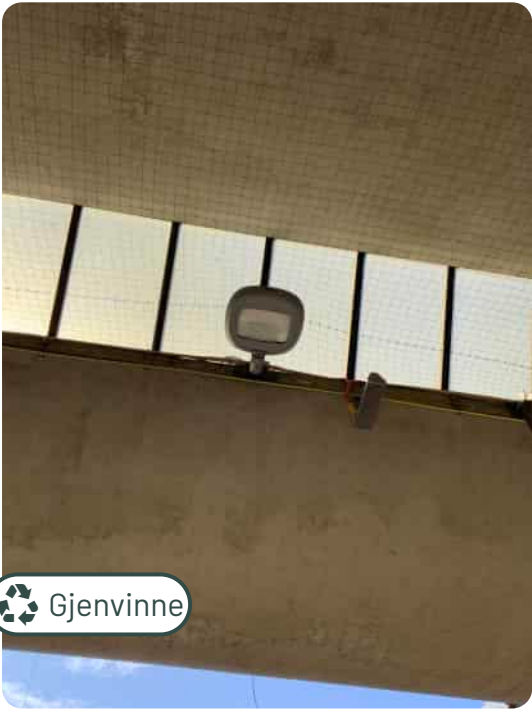
PRODUKT ID:PNLB05RYJ8

Lyskaster 2  
7441 Utendørslys

Armaturene er antatt av eldre dato og har derfor kort restlevetid. Håndter som EE-avfall. Kabling til armaturene kan ombrukes, dersom de er teknisk egnet, dette må entreprenør kontrollere ved demontering.

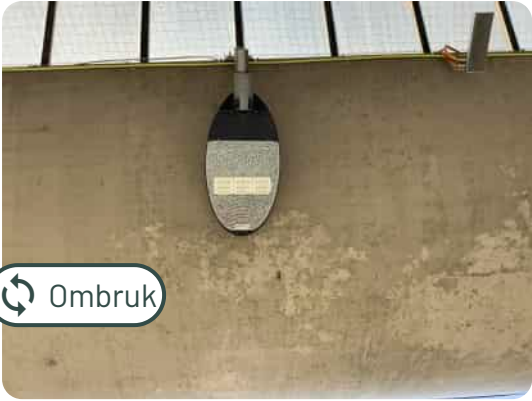
PRODUKT ID:4FLZRS05QZ

Lyskaster 3  
7441 Utendørslys  
★★★★☆

Armaturer antatt under 5 år gamle og egner seg for ombruk, men ikke på Oslo s. Dette fordi det er ønske om et enhetlig uttrykk og oppgradering til nyeste tekniske standard når rehabiliteringen først gjennomføres. Armaturene sendes til Bane NOR lager, for ombruk på andre stasjoner. Kabling til armaturene kan ombrukes, dersom de er teknisk egnet, dette må entreprenør kontrollere ved demontering av alle armaturer.

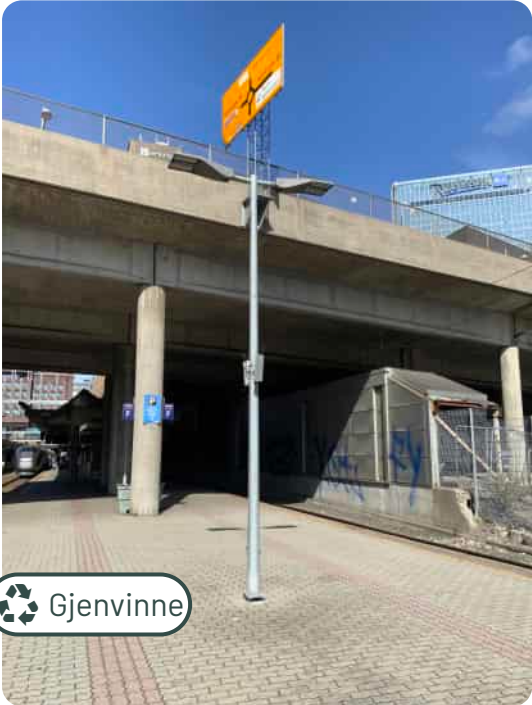
PRODUKT ID:C9YYK00IUW

Lyktestolpe  
7441 Utendørslys  
★★★★☆

RIE anbefaler utskifting av armaturene, da de har kort restlevetid. Håndteres som EE-avfall.

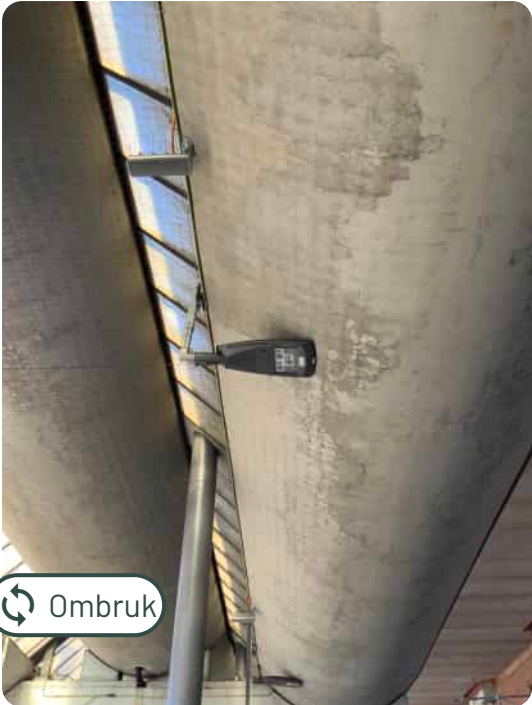
PRODUKT ID:5J1IW44RVS

Lyskaster 1  
7441 Utendørslys

Armaturer antatt under 5 år gamle og egner seg for ombruk, men ikke på Oslo s. Dette fordi det er ønske om et enhetlig uttrykk og oppgradering til nyeste tekniske standard når rehabiliteringen først gjennomføres. Armaturene sendes til Bane NOR lager, fr ombruk på andre stasjoner. Kabling til armaturene kan ombrukes, dersom de er teknisk egnet, dette må entreprenør kontrollere ved demontering av alle armaturer.

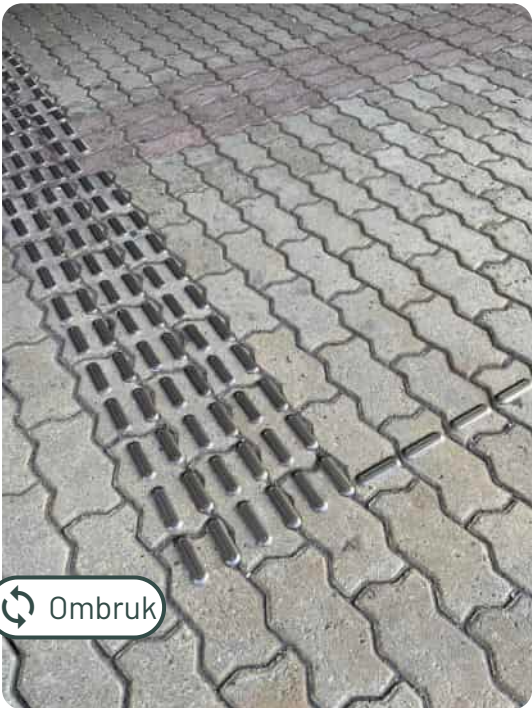
PRODUKT ID:E6RJD1C51V

Taktil indikator  
761 Veier

Behov må avklares. Kan legges på lager, og brukes ved reparasjon andre steder på Oslo s. Mange av disse hadde løsnet, så demontering er trolig ok å gjennomføre, men likevel tidkrevende.

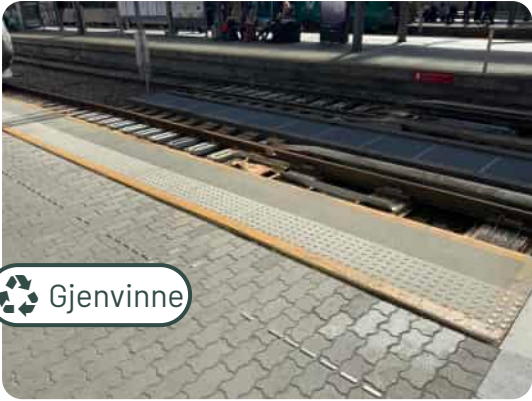
PRODUKT ID:B3W8XYCF9J

Perrongelementer  
762 Plasser

Myk fuge må fjernes fra betongelementene. Elementene møter ikke dagens krav til taktil utforming og egner seg derfor ikke til intern ombruk. BaneNOr kan vurdere å ta vare på noen for å ev. kunne supplere ødelagte elementer på andre stasjoner. Betongelementene kan ellers knuses opp og nyttiggjøres som fyllmasser. Dette krever kjemisk analyse og kan ev. gjennomføres under miljøkartlegging.

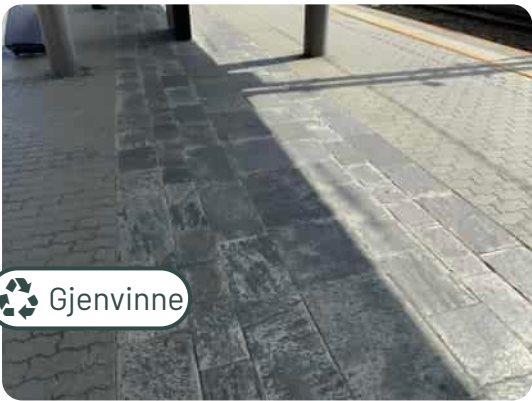
PRODUKT ID:O3U0JR93TB

Skiferheller  
762 Plasser

I relativt god tilstand. Av erfaring fra Asker stasjon så sprekker steinene enkelt opp og tilstrekkelig skånsom demontering anses ikke hensiktsmessig. Kan benyttes som fyllmasser.

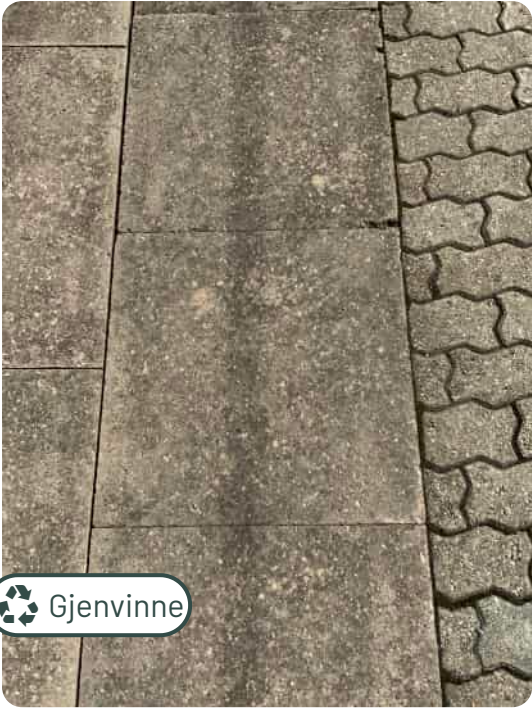
PRODUKT ID:7KB1B6SYAU

Betonghelle  
762 Plasser

Lite omfang.

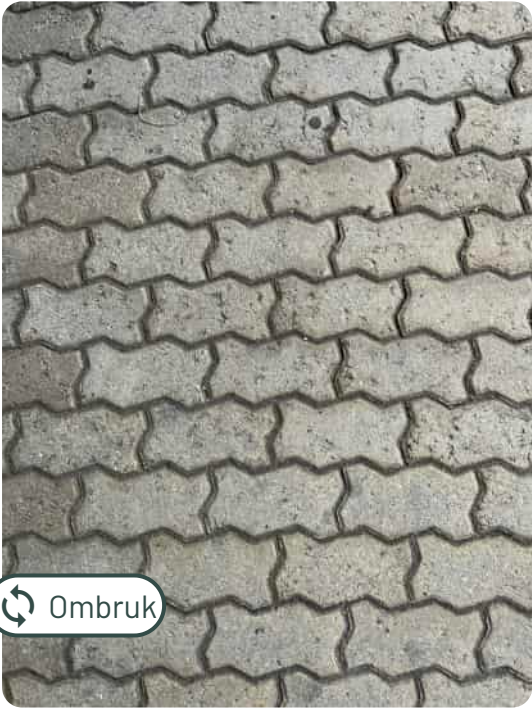
PRODUKT ID:DOE7UHAPZM

Skrivergård belegningsstein, grå  
762 Plasser

Bør ombrukes. Bør undersøkes nærmere bl.a. mtp. vekt og setningsproblematikk, tykkelse på overbygning, form og linjer på platform, samt praktisk utførelse mth. ev. kapping og tilpassing av steinen (ref. kap. 2). Dersom belegningssteinen ikke kan ombrukes i prosjektet, eller andre Bane NOR prosjekter bør steinene tilgjengeliggjøres for det eksterne markedet. Kan ev. knuses opp og nyttiggjøres som fyllmasser, men da må de prøvetas.

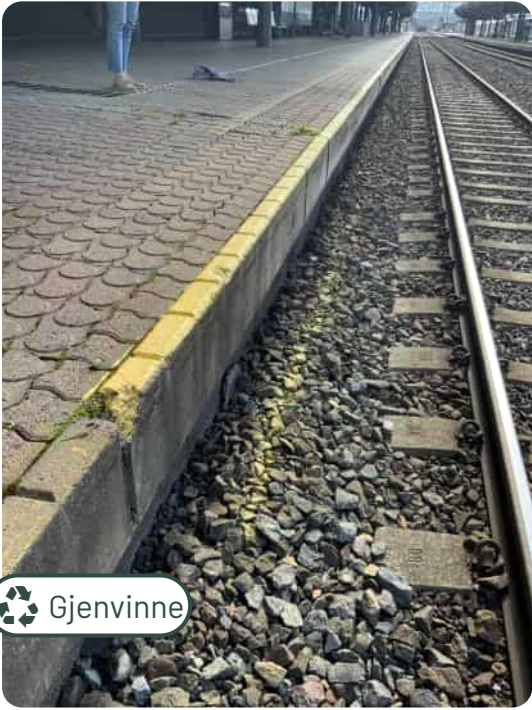
PRODUKT ID:S8006HPGRZ

Betonglist

I varierende stand, mange små og større skader. Noen er reparert. Vurder nyttiggjøring, men dette krever materialprøve.

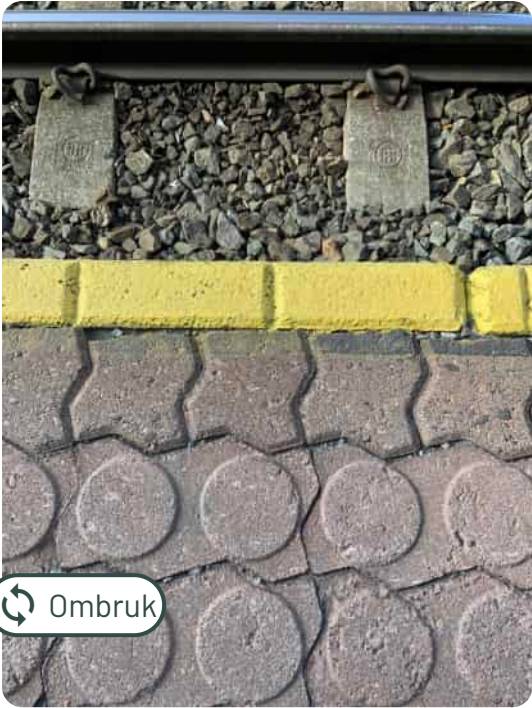
PRODUKT ID:FFKE773NN0

Skrivergård belegningsstein, rød halv

Noe gul merking og steinen er kappet til. Anbefaler ombruk sammen med resterende belegningsstein. Bør undersøkes nærmere bl.a. mtp. vekt og setningsproblematikk, tykkelse på overbygning, form og linjer på platform, samt praktisk utførelse mth. ev. kapping og tilpassing av steinen (ref. kap. 2). Dersom belegningssteinen ikke kan ombrukes i prosjektet, eller andre Bane NOR prosjekter bør steinene tilgjengeliggjøres for det eksterne markedet.

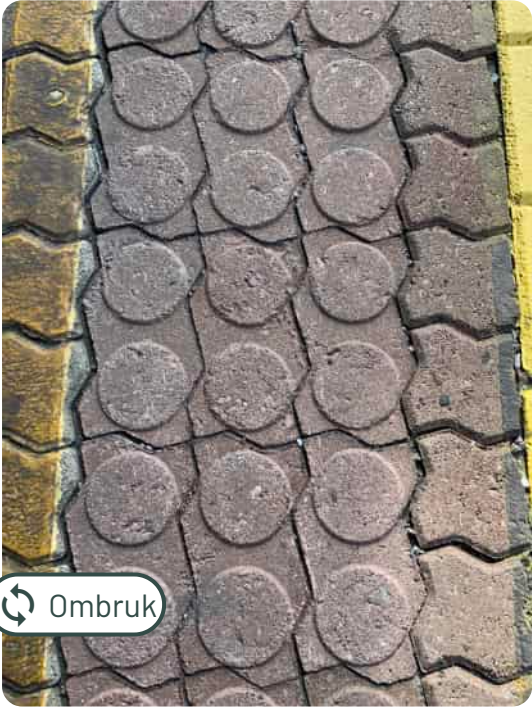
PRODUKT ID:38D41WHZL5

Skrivergård belegningsstein, rød, sirkler

Bør ombrukes. Bør undersøkes nærmere bl.a. mtp. vekt og setningsproblematikk, tykkelse på overbygning, form og linjer på platform, samt praktisk utførelse (ref. kap 2). Dersom belegningssteinen ikke kan ombrukes i prosjektet, eller andre BaneNOR prosjekter bør stenen tilgjengeliggjøres for det eksterne markedet. Tilfredsstill ikke dagens krav til UU, forvirrer blinde, så om det finnes en annen bruk for disse i prosjektet må vurderes. Mulig de er glatte på baksiden og kan snus rundt.

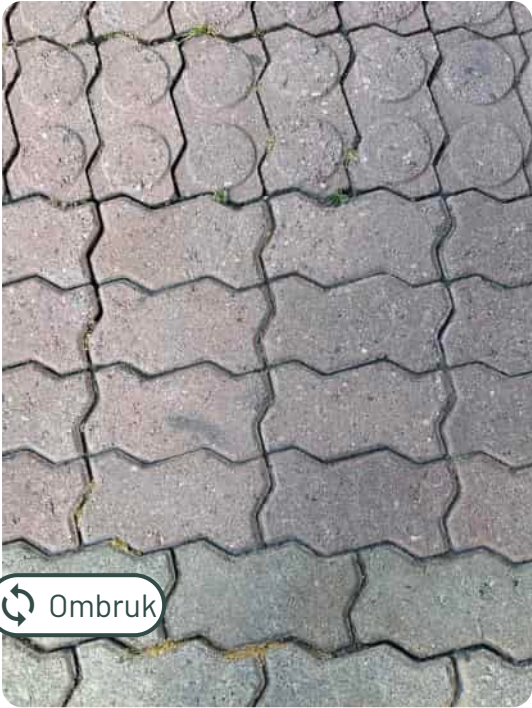
PRODUKT ID:UPTFBPW6ZS

Skrivergård belegningsstein, rød

Bør undersøkes nærmere bl.a. mtp. vekt og setningsproblematikk, tykkelse på overbygning, form og linjer på platform, samt praktisk utførelse mth. ev. kapping og tilpassing av steinen (ref. kap. 2). Dersom belegningssteinen ikke kan ombrukes i prosjektet, eller andre Bane NOR prosjekter bør steinene tilgjengeliggjøres for det eksterne markedet.

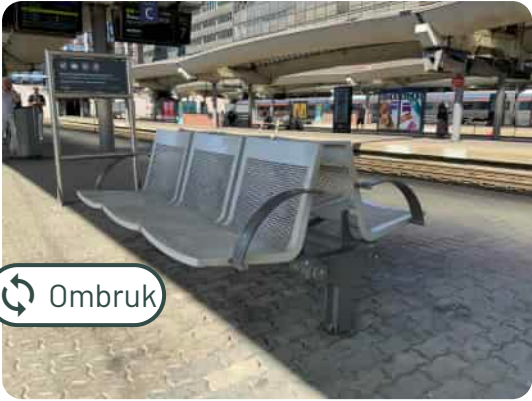
PRODUKT ID:XWC5GZAXRI

Sittegruppe dobbel 3-seter  
7732 Utstyr for park og gate

Boltet med antatt standard system.

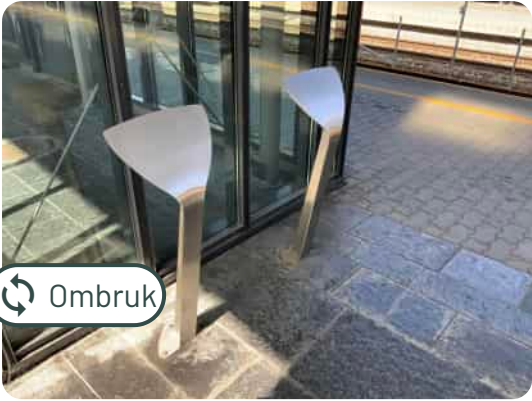
PRODUKT ID:TIPVS4R51G

Sittegruppe 1-seter  
7732 Utstyr for park og gate

Støtte til å lene seg på, ett enkelt "sete". Rustfritt stål. boltet fast.

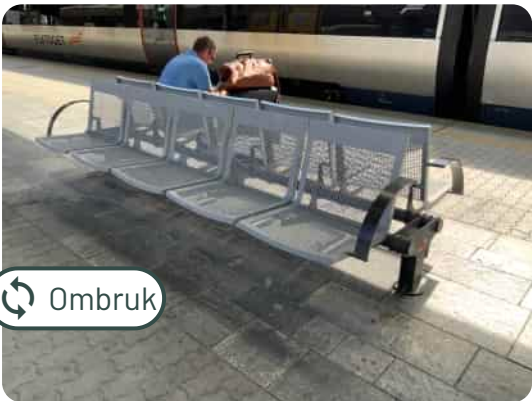
PRODUKT ID:BYP146PUIP

Sittegruppe dobbel 5-seter  
7732 Utstyr for park og gate

Trenger noen finjustering i høyde på seter, mindre reparasjoner, ellers god tilstand.

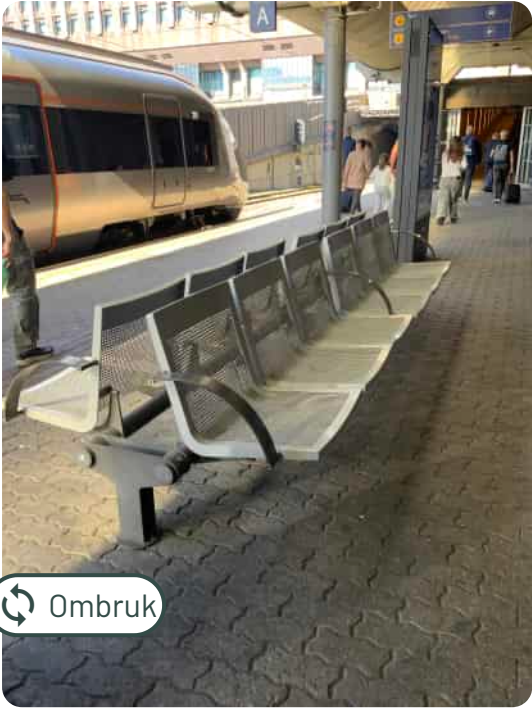
PRODUKT ID:ID4WC6YBS2

Trenger noen finjustering i høyde på seter, mindre reparasjoner, ellers god tilstand.
