CP droppcelle-inspeksjon av kaianlegg i Verdal havn og Steinkjer havn

Trondheim Havn IKS

Doc no.: 110568
Ver: v1
Date: 30.01.2025

Document name:	Document number:
CP droppcelle-inspeksjon av kaianlegg i Verdal havn og Steinkjer havn	110568
Project name:	Project number:
Verdal Havn og Steinkjer Sørsikaia, droppcelle-inspeksjon og levetidsvurdering	324-20253
Project manager:	Department:
Vegar Wilmann	330

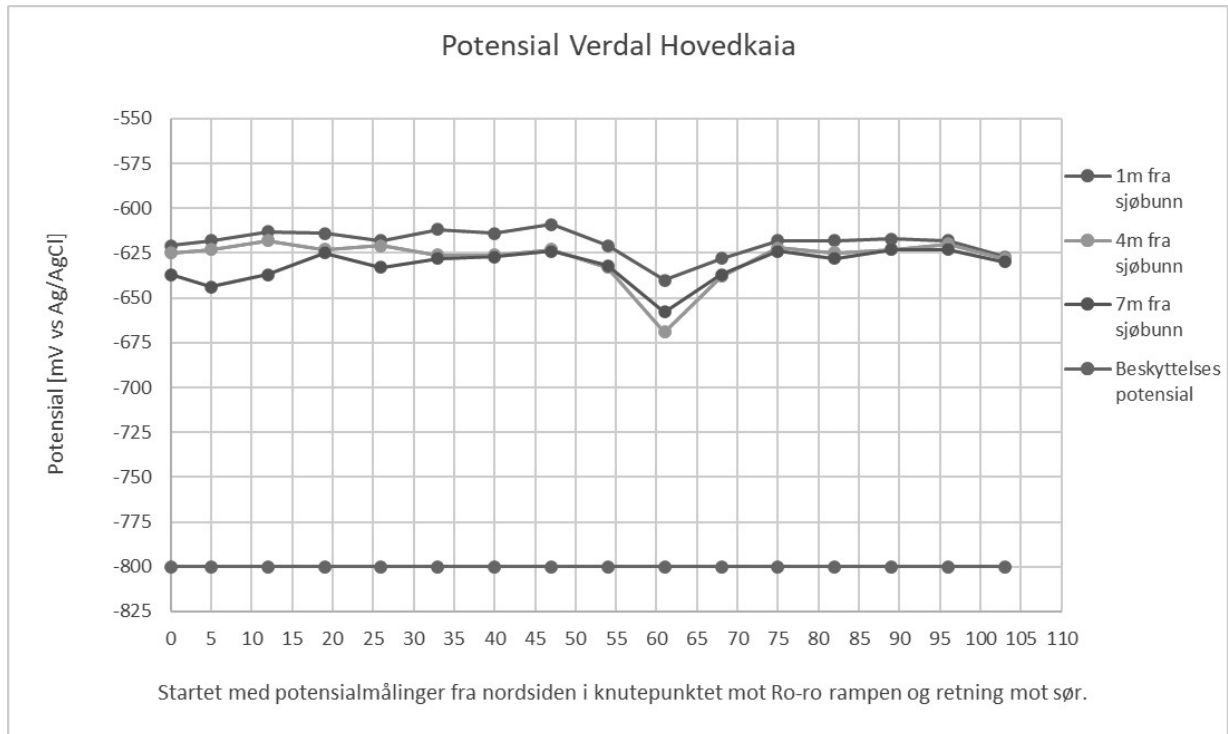
/ Figur 2: Potensialprofil Hovedkaia Verdal

Droppcelle-målingene viser at målt potensial varierer fra -669 mV til -609 mV, dvs. godt utenfor beskyttet område for stål (-1050 mV til -800 mV). Målingene viser en relativt jevn potensialprofil langs spunt delen av Hovedkaia, potensial øker noe akkurat i overgangen mellom spunkaien og cellespunt delen av Hovedkaia. Potensialmålingen ved 62 meter viser en liten økning, men det er også eneste indikasjon på at det finnes anoder som har resterende anodemasse på Hovedkaia. Blueye videoinspeksjon tatt 04.10.2024 bekrefter også at den installerte anodemassen på spuntene er oppbrukt.

Gjennomsnittspotensial for Hovedkaia -626 mV, noe som betyr at spunt delen og cellespund delen av Hovedkaia er katodisk ubeskyttet.

I 2016 ble det kalkulert en restlevetid på maksimalt 8,8 år [3] for anodene på dette kaistrekket og det ble derfor anbefalt å installere nye anoder før 2024. Beregningene viser seg å stemme og anodene viser seg nå å være oppbrukt. Her er det behov for å etablere katodisk beskyttelse igjen, slik at her må det prioriteres og få installert ny anodemasse på hele kaistrekket. Per dags dato er det pågående korrosjon på spuntene under vannlinjen. Basert på målt potensial så ligger vi i området for fri korrosjon, det vil si at korrosjonshastigheten ligger på rundt 0,1-0,3 mm/år. At det er registrert mye begroing på spuntene er bare en stor fordel, da en får lavere strømtetthet/mindre strømbehov og derav også redusert korrosjonshastighet.

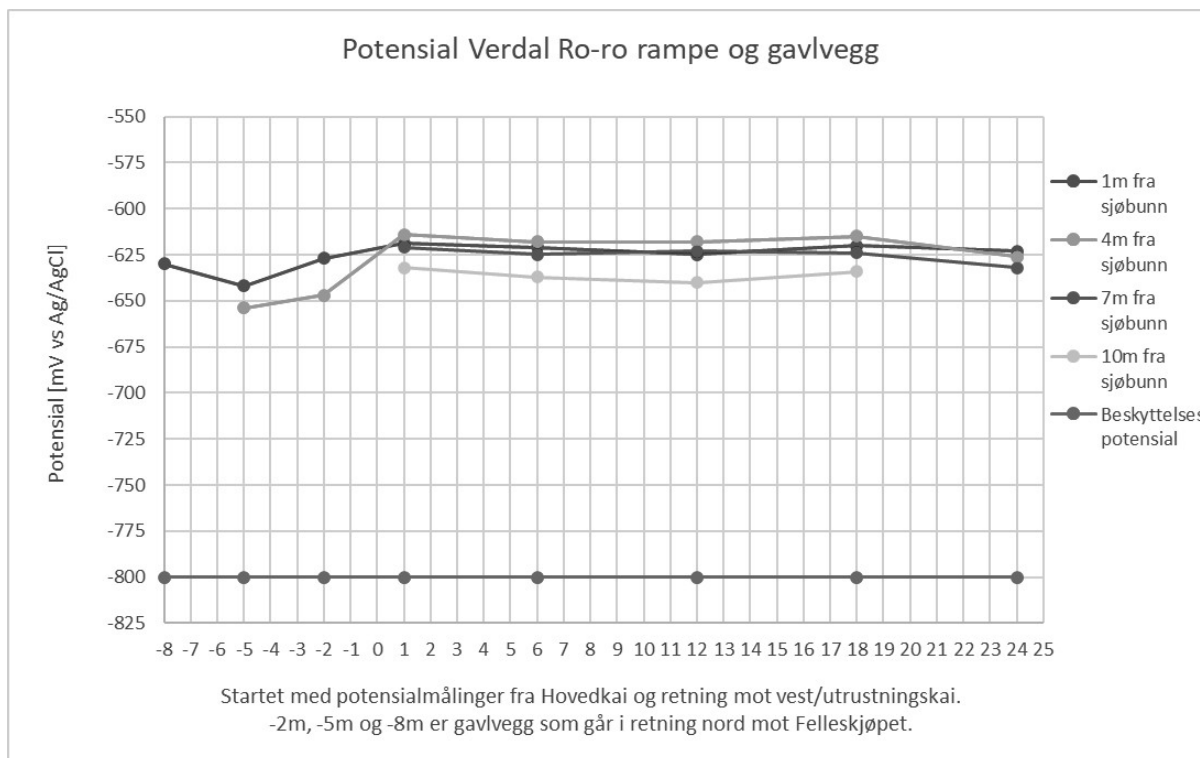
/ Figur 3: Potensialprofil Ro-ro rampe og gavlvegg

Droppcelle-målingene viser at målt potensial varierer fra -654 mV til -614 mV, dvs. godt utenfor beskyttet område for stål (-1050 mV til -800 mV). Målingene viser en relativt jevn potensialprofil langs Ro-ro rampen samt en liten økning av potensial ved gavlvegg, men det er også eneste indikasjon på at det finnes anoder som har resterende anodemasse. Blueye videoinspeksjon tatt 04.10.2024 bekrefter også at installert anodemassen på spuntene er oppbrukt.

Gjennomsnittspotensial for Ro-ro rampe er -628 mV, noe som betyr at Ro-ro rampen er katodisk ubeskyttet.

I 2016 ble det kalkulert en restlevetid på maksimalt 8,8 år [3] for anodene på dette kaistrekket og det ble derfor anbefalt å installere nye anoder før 2024. Beregningene viser seg å stemme og anodene viser seg nå å være oppbrukt. Her er det behov for å etablere katodisk beskyttelse igjen, slik at her må det prioriteres og få installert ny anodemasse på hele kaistrekket. Per dags dato er det pågående korrosjon på spuntene under vannlinjen. Basert på målt potensial så ligger vi i området for fri korrosjon, det vil si at korrosjonshastigheten ligger på rundt 0,1-0,3 mm/år. At det er registrert mye begroing på spuntene er bare en stor fordel, da en får lavere strømtetthet/mindre strømbehov og derav også redusert korrosjonshastighet.

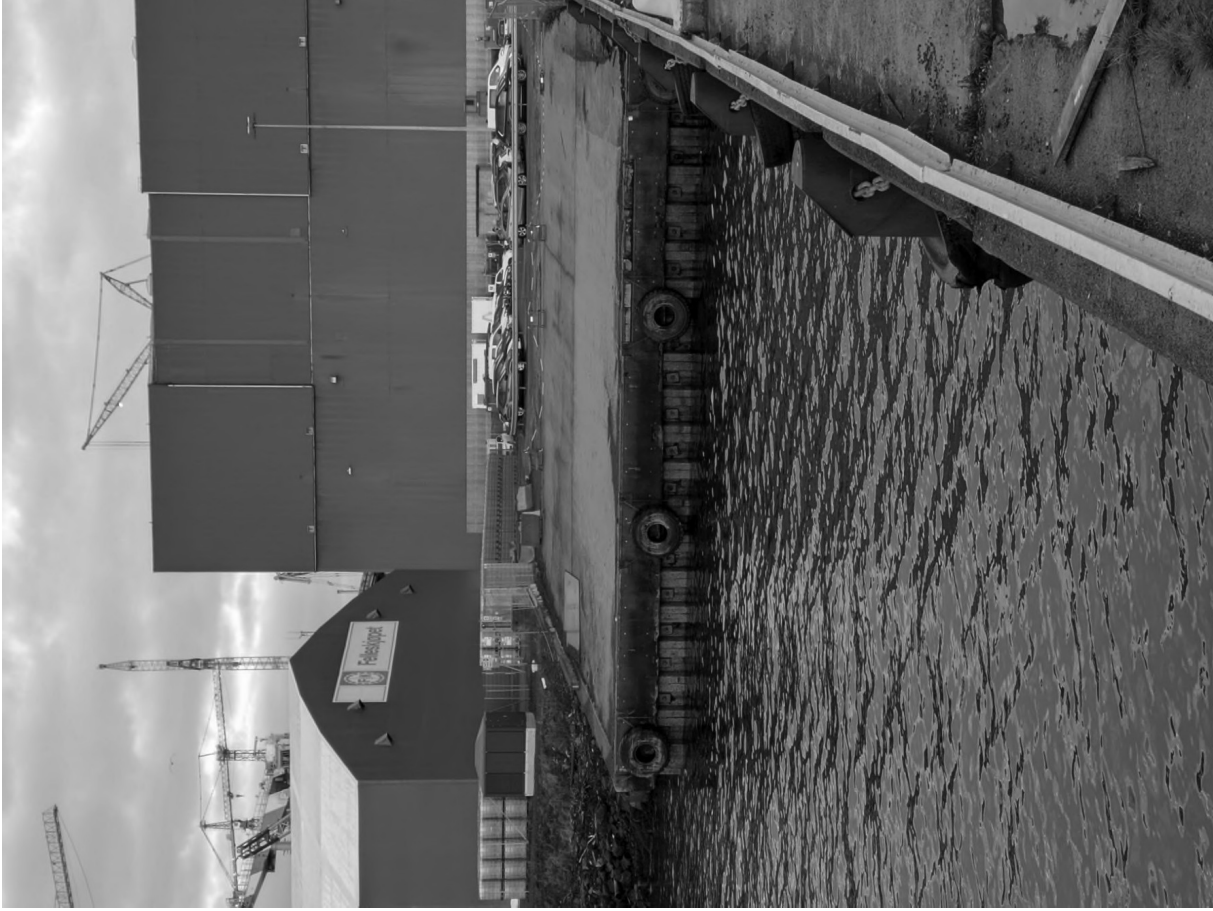
/ Figur 15: Oversiktsbilde Ro-ro rampe Verdal havn

Blueye videoinspeksjon tatt 04.10.2024 bekrefter at den installerte anodemassen på spuntene er oppbrukt som vist i kapittel 7, Figur 15. Er bare begroing og oksidbelegg som vises på videoen, hadde anodene blitt rengjort med en høytrykksspyler så ville restene som man ser i videoen gått i oppløsning.
