# Geoteknikk

E6 Lundamo Bru  
Datarapport

EV 6 strekning 71, delstrekning 1, meter 48, Melhus kommune

# Oppdragsrapport

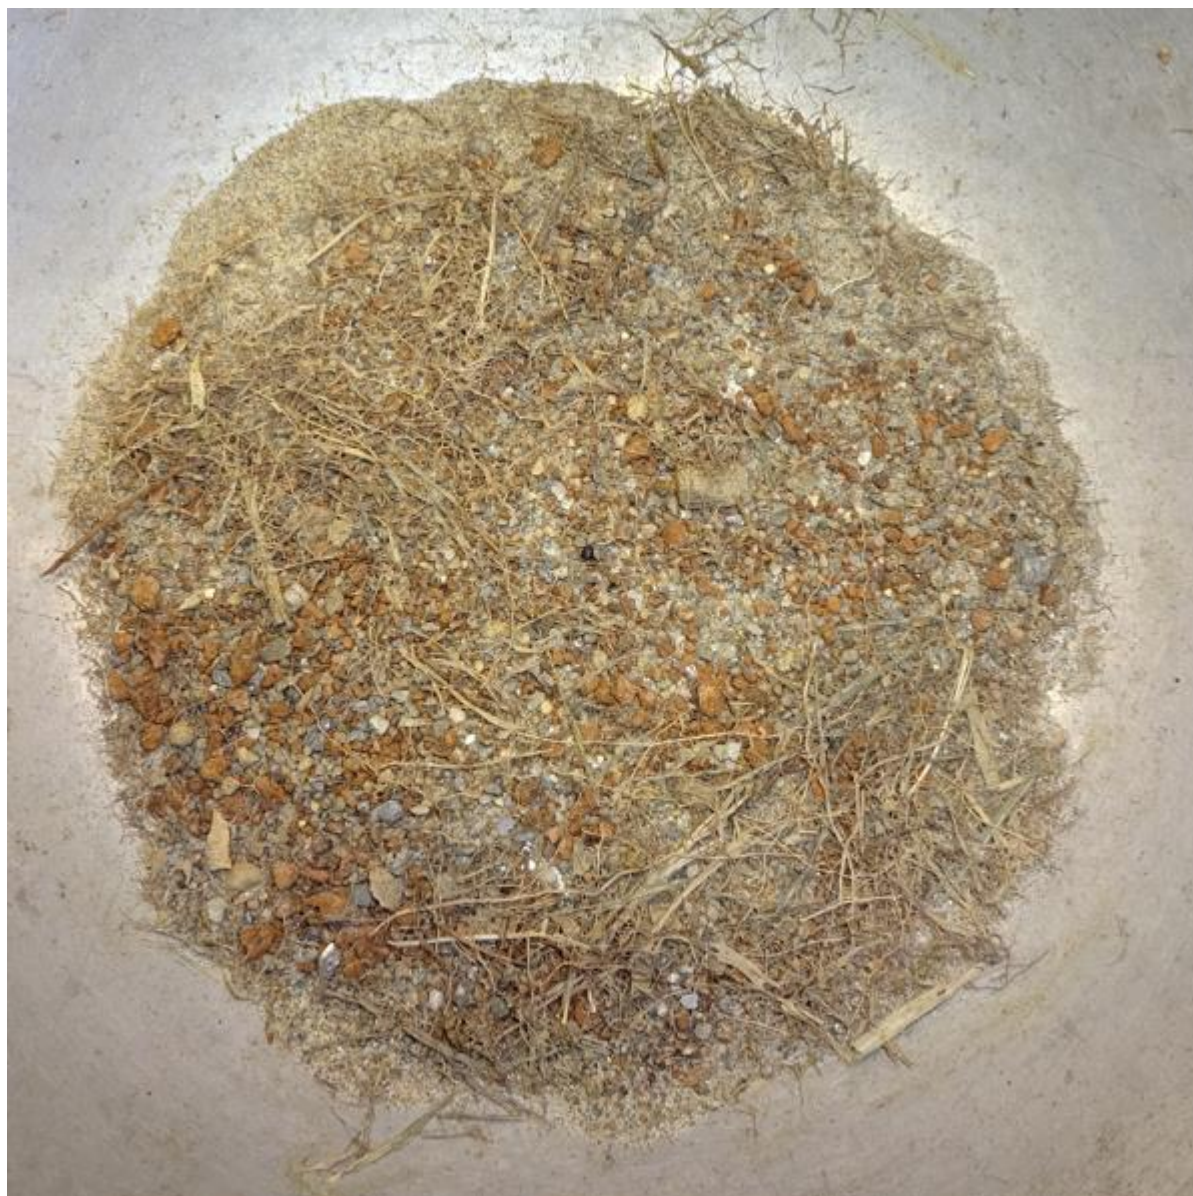
| Beskrivelse: Brun, og noe grå, prøve av sand og silt/leire. Spor av plantemateriale. | | | |

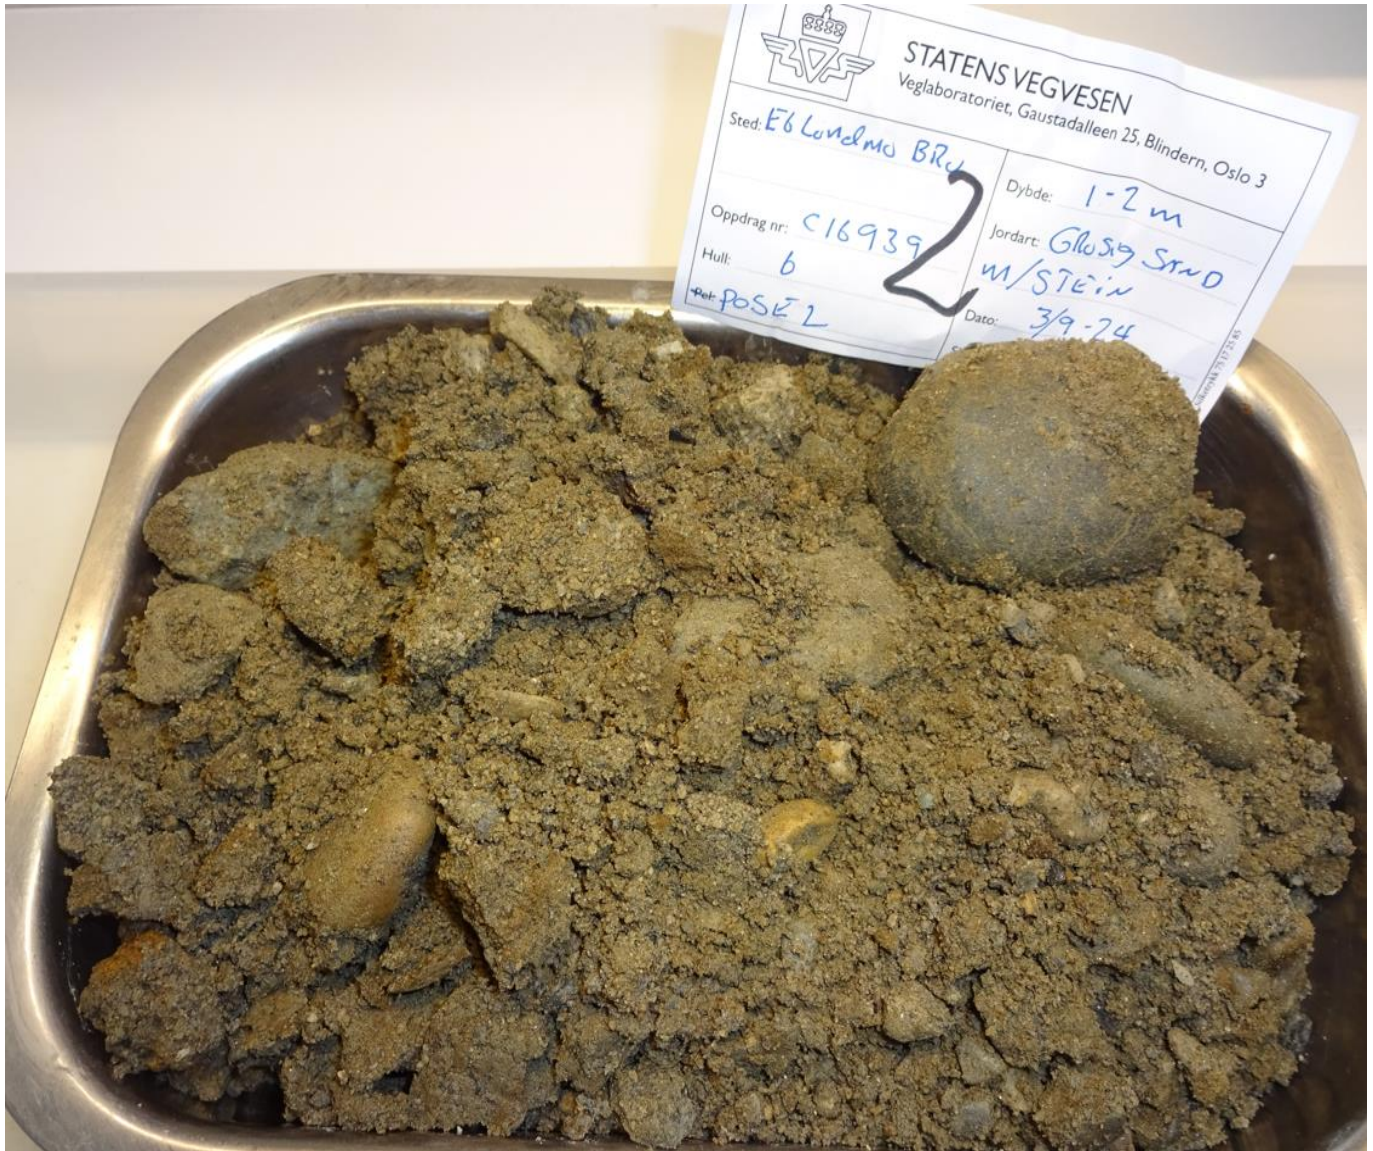
| Lab nr.: 2 | Dato: 11.09.2024 | Dybde: 1-2 m | Hull nr.: 6 |

| Beskrivelse: Gråbrun prøve av grus og sand. Ett korn på ca 5,5 cm. | | | |

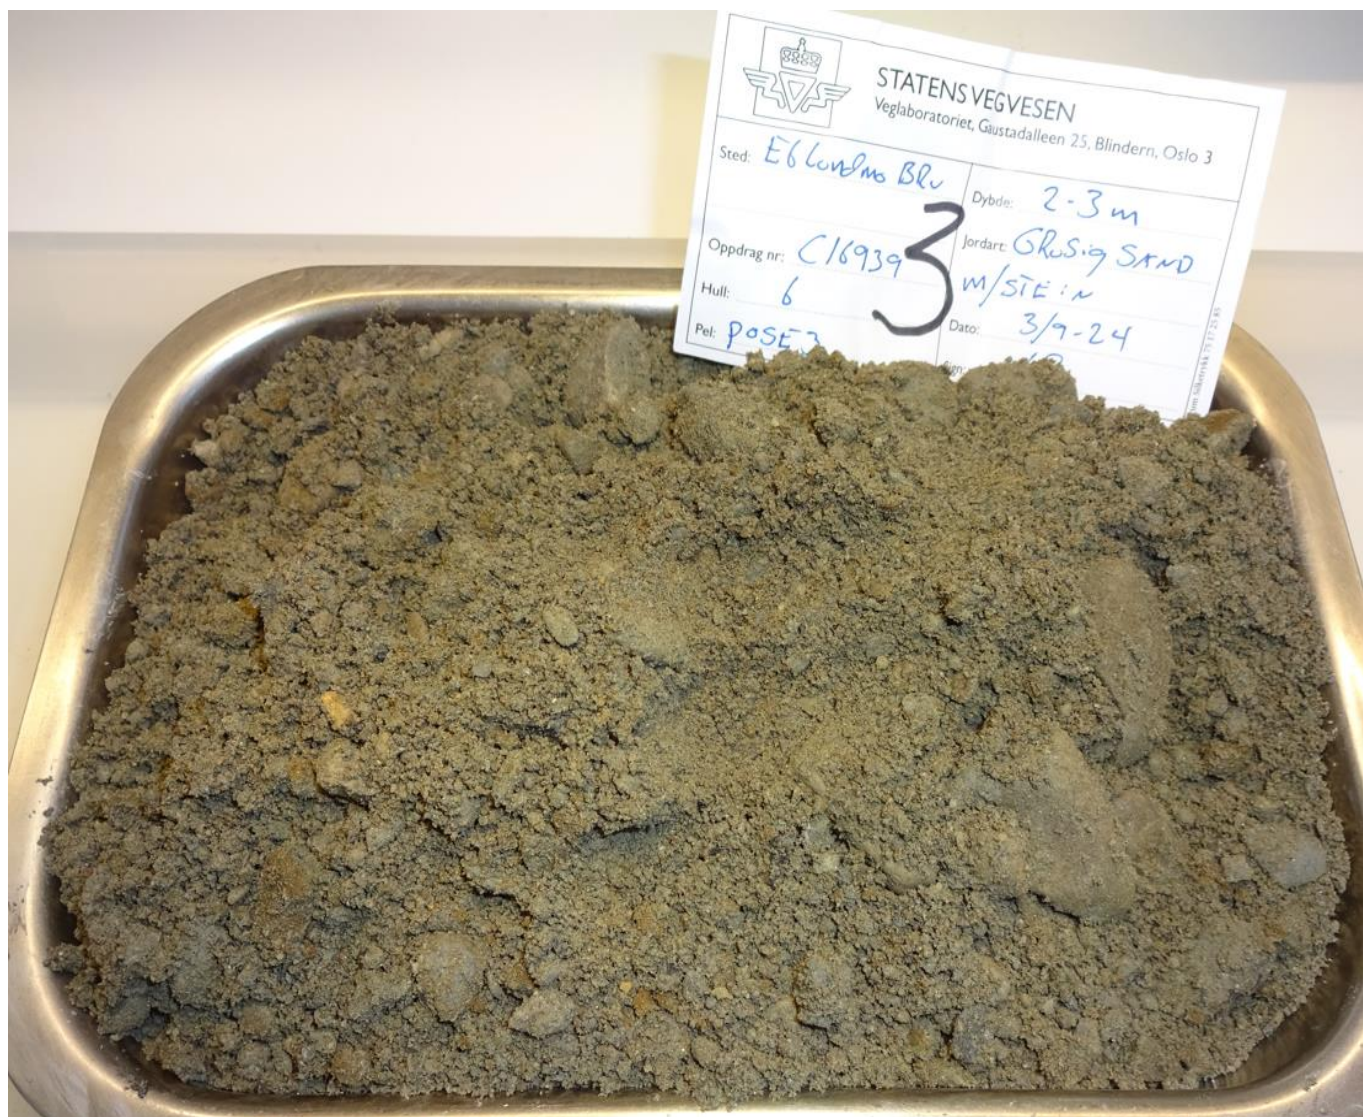
| Lab nr.: 3 | Dato: 11.09.2024 | Dybde: 2-3 m | Hull nr.: 6 |

| Beskrivelse: Grå prøve av grus og sand. | | | |

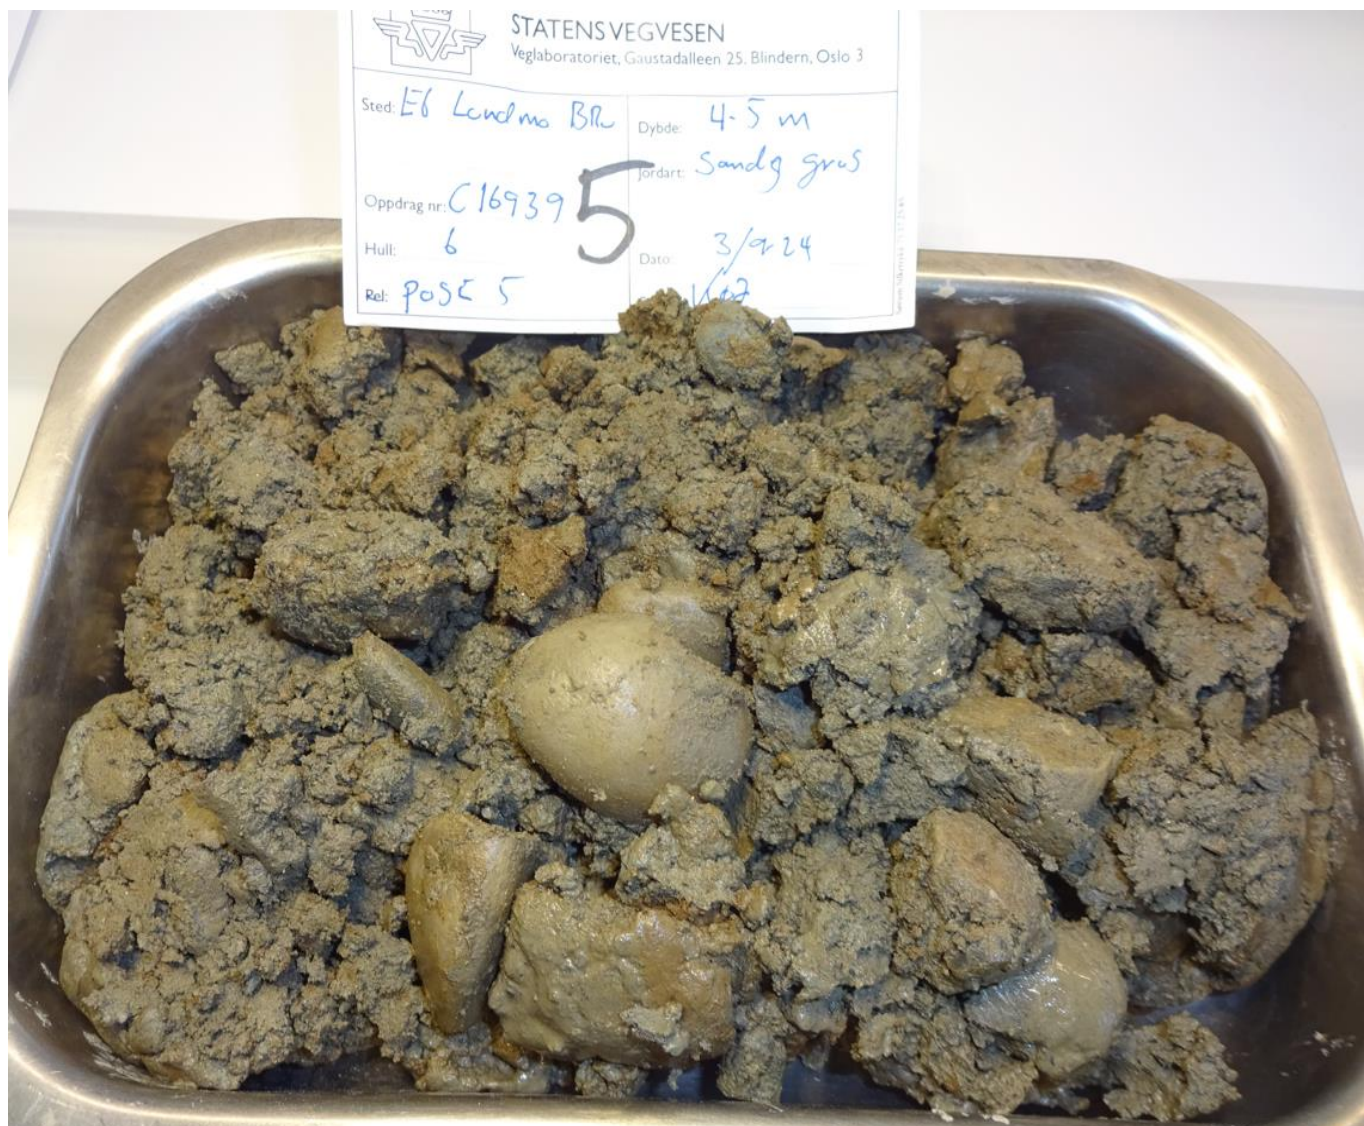
| Lab nr.: 5 | Dato: 12.09.2024 | Dybde: 4-5 m | Hull nr.: 6 |

| Beskrivelse: Gråbrun prøve av grus og sand. | | | |

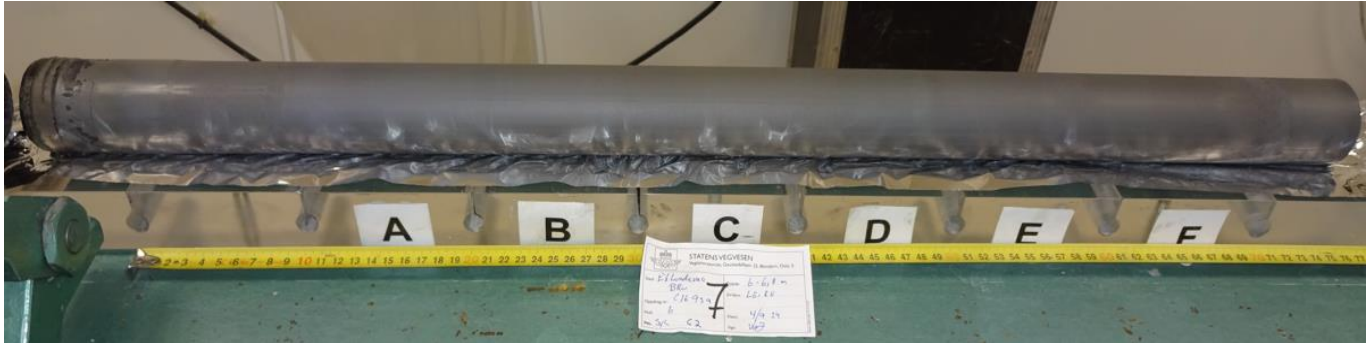
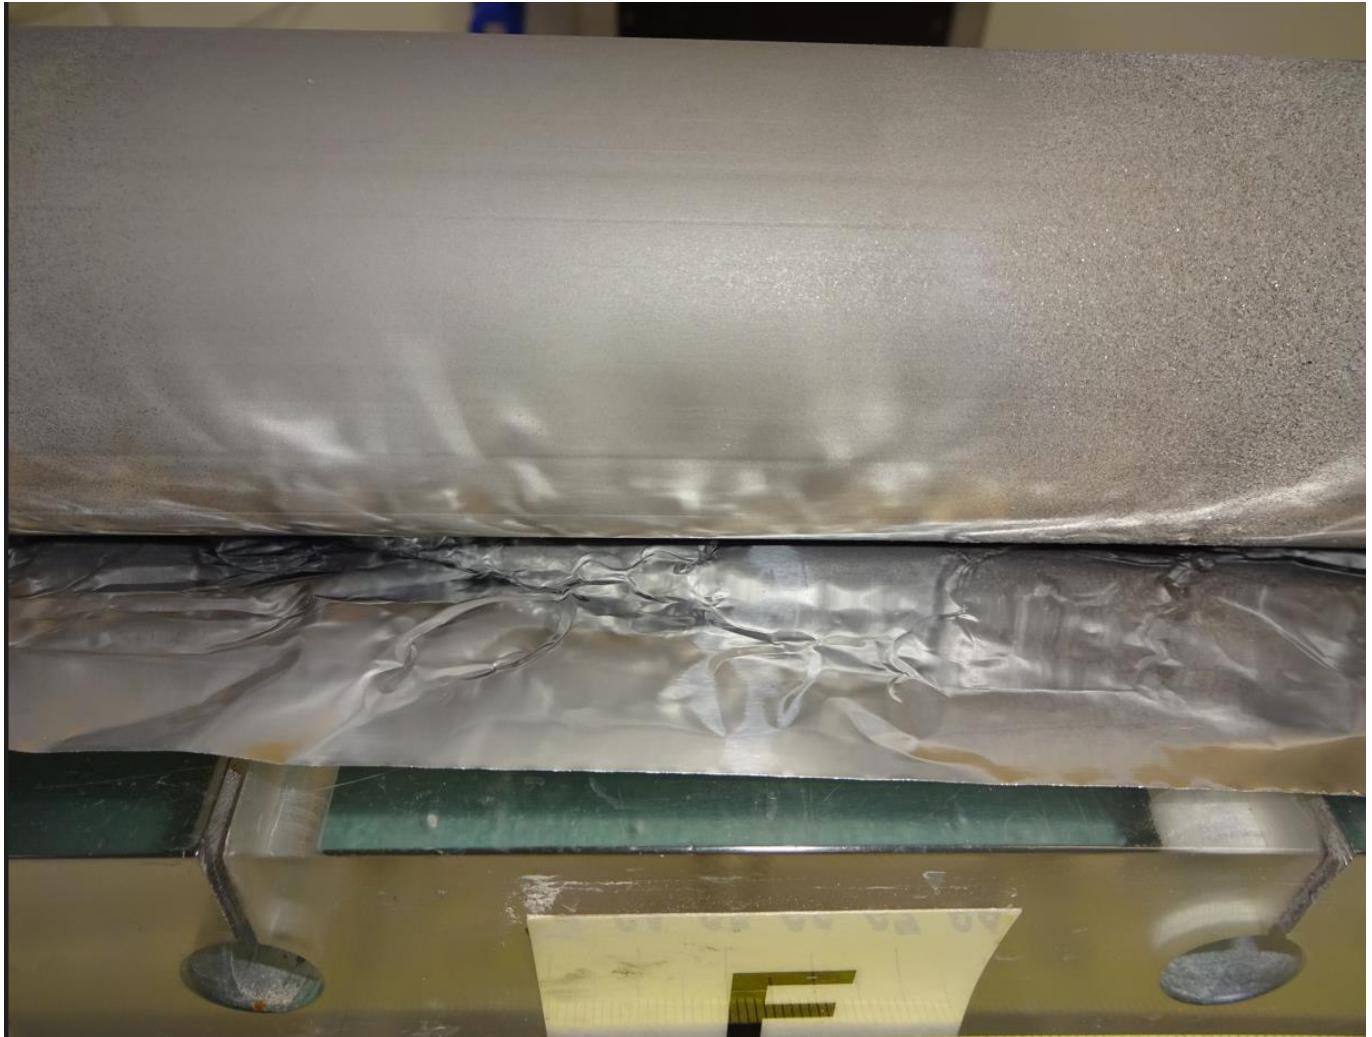
| Lab nr.: 7 | Dato: 10.09.2024 | Dybde: 6-6,8 m | Hull nr.: 6 |

| Beskrivelse: Grå leirmasse. Finsand i enden av bit F. Finest leire i bit A-B, samt noe i enden av prøven. Jevnlige siltlag. | | | |

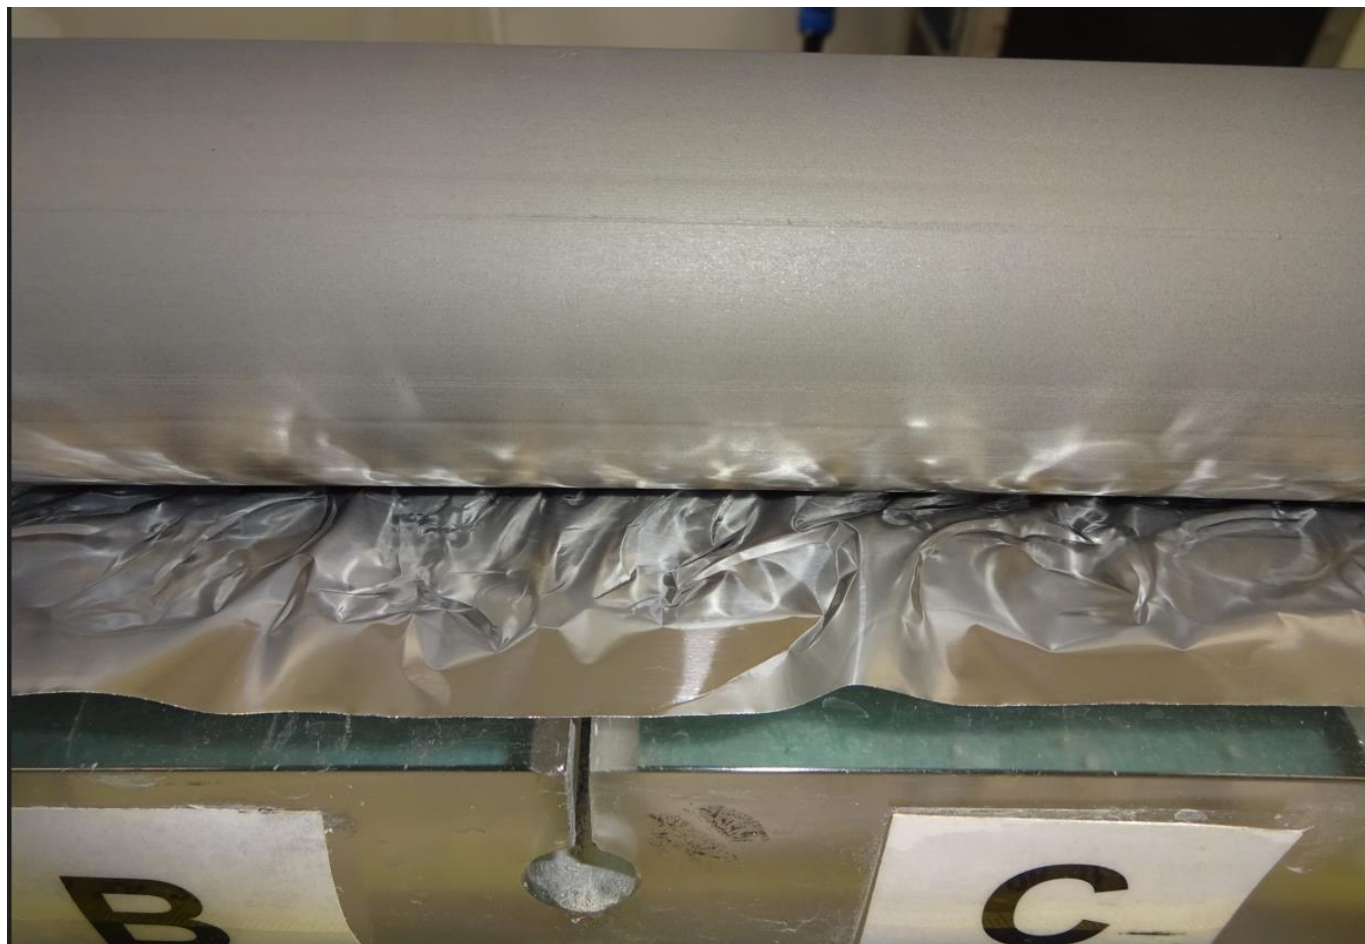
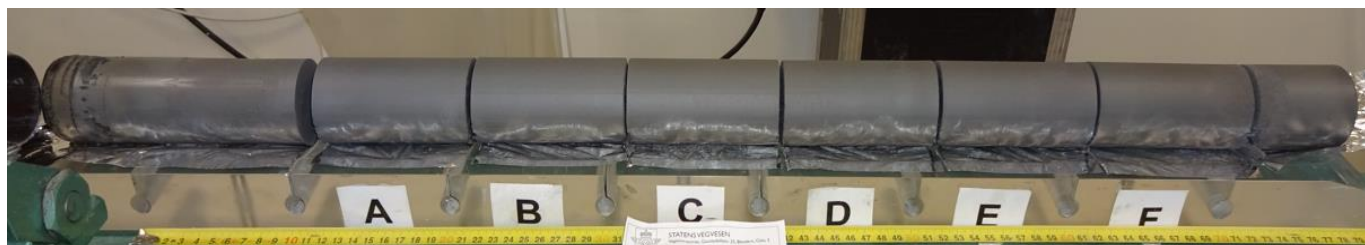
| Lab nr.: 7 | Dato: 10.09.2024 | Dybde: 6-6,8 m | Hull nr.: 6 |

| Beskrivelse: Grå leirmasse. Finsand i enden av bit F. Finest leire i bit A-B, samt noe i enden av prøven. Jevnlige siltlag. | | | |

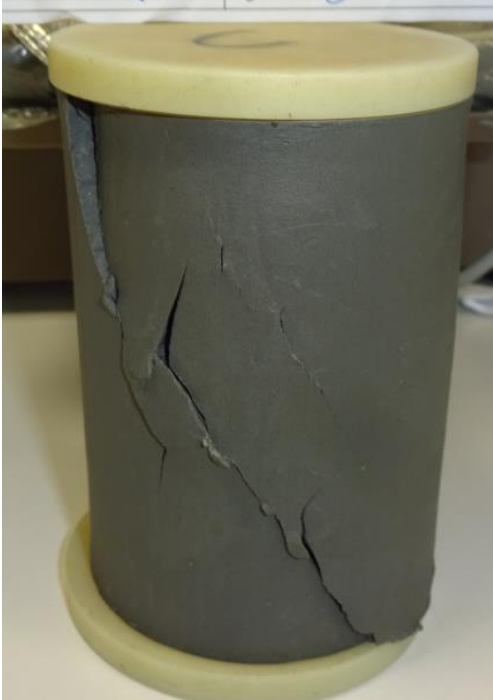
| Lab nr.: 7 | Dato: 10.09.2024 | Dybde: 6-6,8 m | | Hull nr.: 6 | |

| Beskrivelse: Grå leirmasse. Finsand i enden av bit F. Finest leire i bit A-B, samt noe i enden av prøven. Jevnlige siltlag. | | | | | |

Unconfined Compressive Strength  $q_u$  254,05kPa

Undrained Shear Strength  $c_u$  127,03kPa

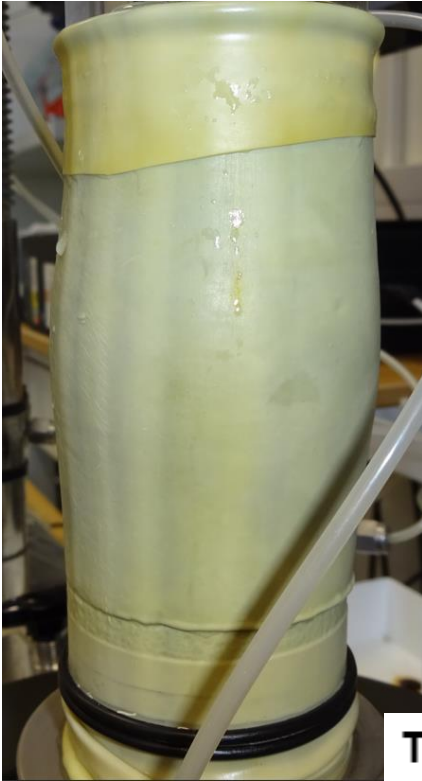
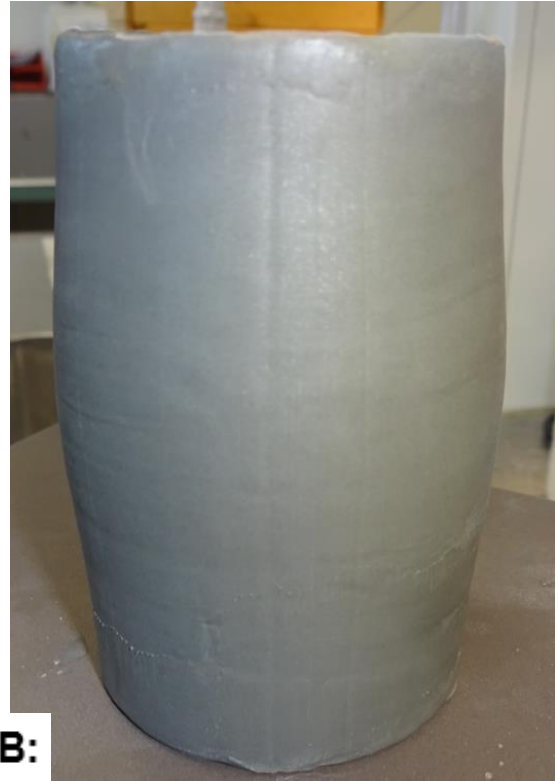
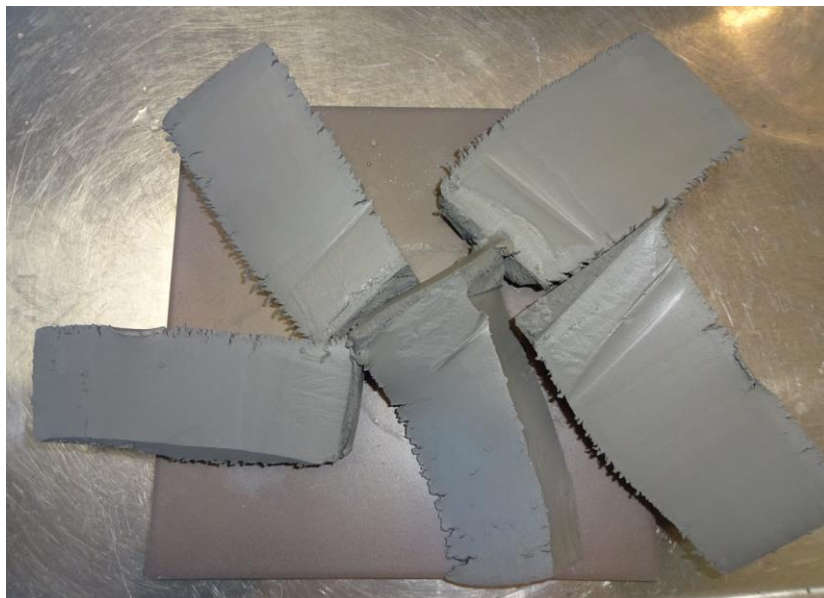
**Treks bit 7B:**

| Beskrivelse: Grå leirmasse. Finsand i enden av bit F. Finest leire i bit A-B, samt noe i enden av prøven. Jevnlige siltlag. | | | |

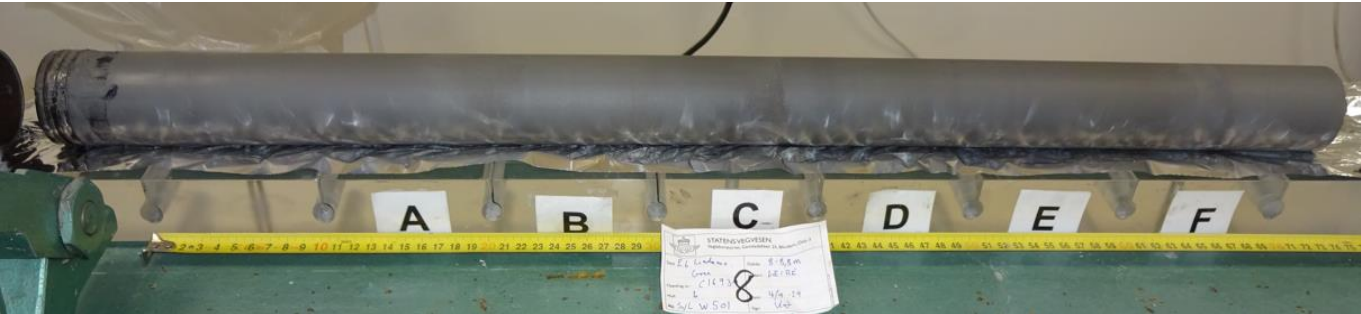
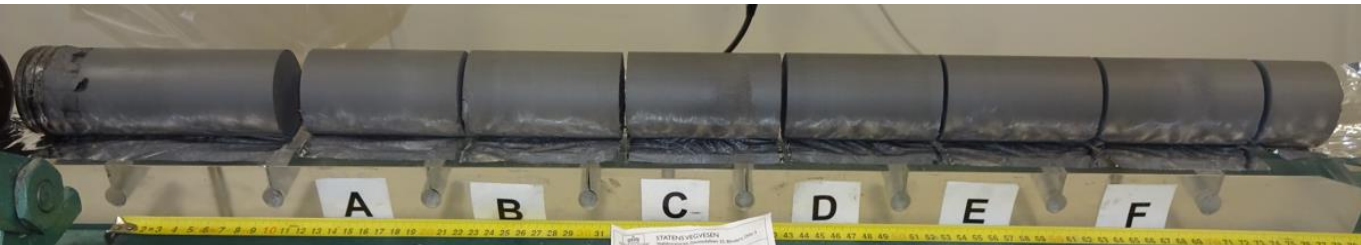
| Lab nr.: 8 | Dato: 27.09.2024 | Dybde: 8-8,8 m | | Hull nr.: 6 | |

| Beskrivelse: Et tomrom på 1-2 cm i enden av prøven. Grå leirmasse. Et siltlag mellom bit A og B samt i bit E. Et sand/siltlag i bit C og F. Mest silt i øverste del av sylindren. | | | | | |

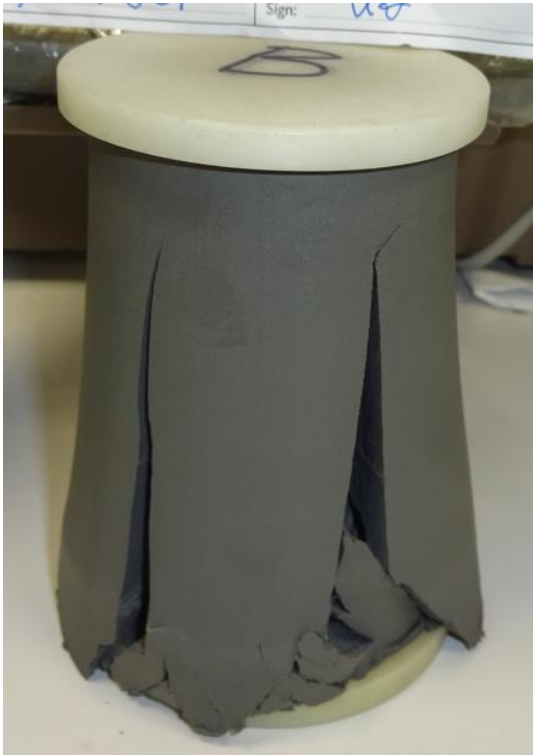
| Lab nr.: 8 | Dato: 27.09.2024 | Dybde: 8-8,8 m | | Hull nr.: 6 | |

| Beskrivelse: Et tomrom på 1-2 cm i enden av prøven. Grå leirmasse. Et siltlag mellom bit A og B samt i bit E. Et sand/siltlag i bit C og F. Mest silt i øverste del av sylindren. | | | | | |

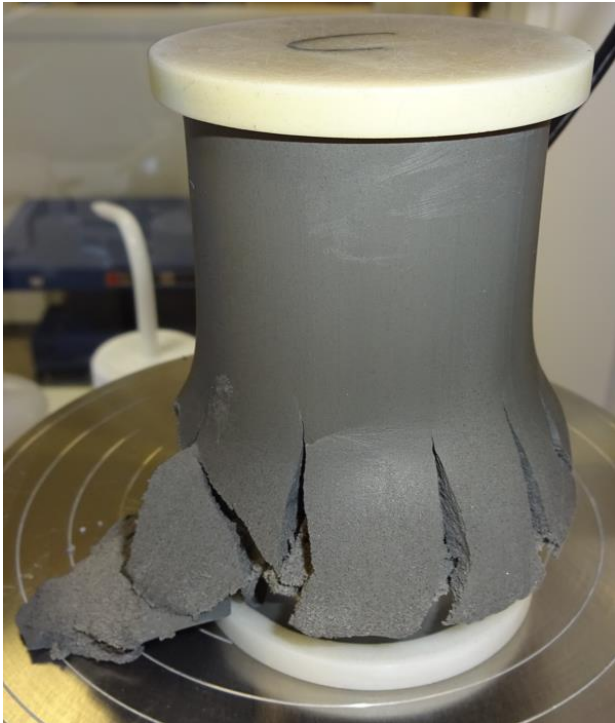
| Lab nr.: 8 | Dato: 27.09.2024 | Dybde: 8-8,8 m | | Hull nr.: 6 | |

| Beskrivelse: Et tomrom på 1-2 cm i enden av prøven. Grå leirmasse. Et siltlag mellom bit A og B samt i bit E. Et sand/siltlag i bit C og F. Mest silt i øverste del av sylindren. | | | | | |

Unconfined Compressive Strength  $q_u$  94,46kPa

Undrained Shear Strength  $c_u$  47,23kPa

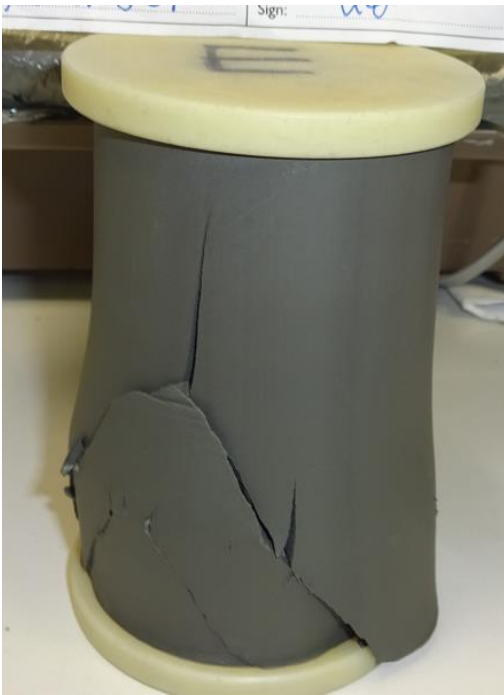
| Lab nr.: 8 | Dato: 27.09.2024 | Dybde: 8-8,8 m | | Hull nr.: 6 | |

| Beskrivelse: Et tomrom på 1-2 cm i enden av prøven. Grå leirmasse. Et siltlag mellom bit A og B samt i bit E. Et sand/siltlag i bit C og F. Mest silt i øverste del av sylindere. | | | | | |

Unconfined Compressive Strength  $q_u$  273,93kPa  
Undrained Shear Strength  $c_u$  136,97kPa  
Peak Strength Recorded at Strain 6,64%

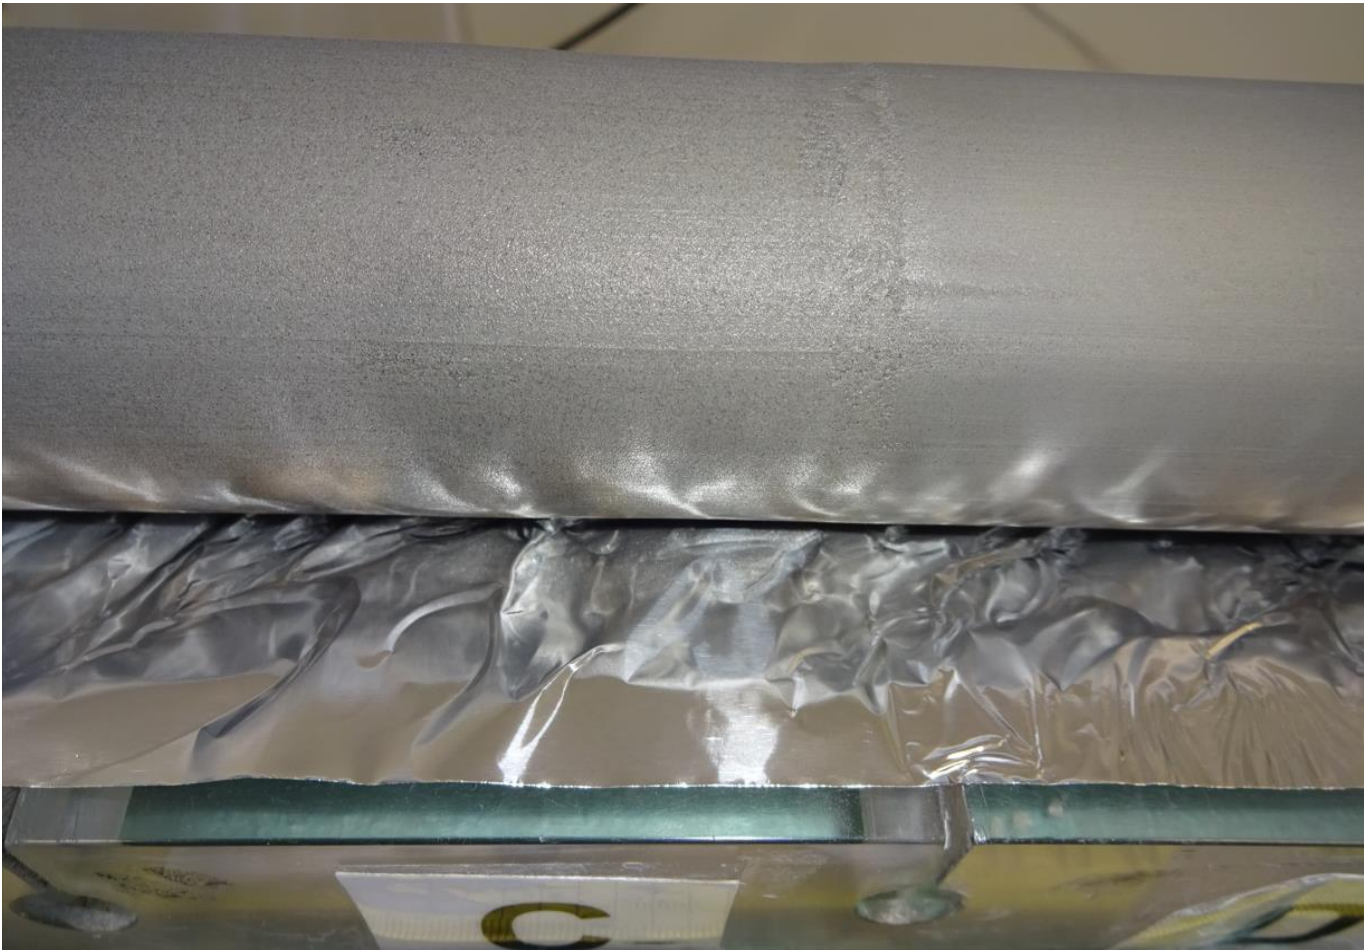
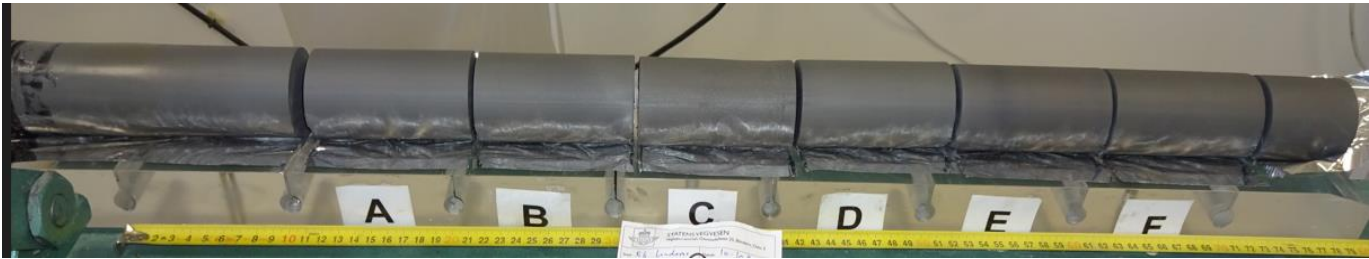
| Lab nr.: 9 | Dato: 17.09.2024 | Dybde: 10-10,8 m | | Hull nr.: 6 | |

| Beskrivelse: Grå leirmasse. Siltig. Bit C er forstyrret (siltparti). Mest leire i enden av bit D, samt i starten av sylindren. | | | | | |

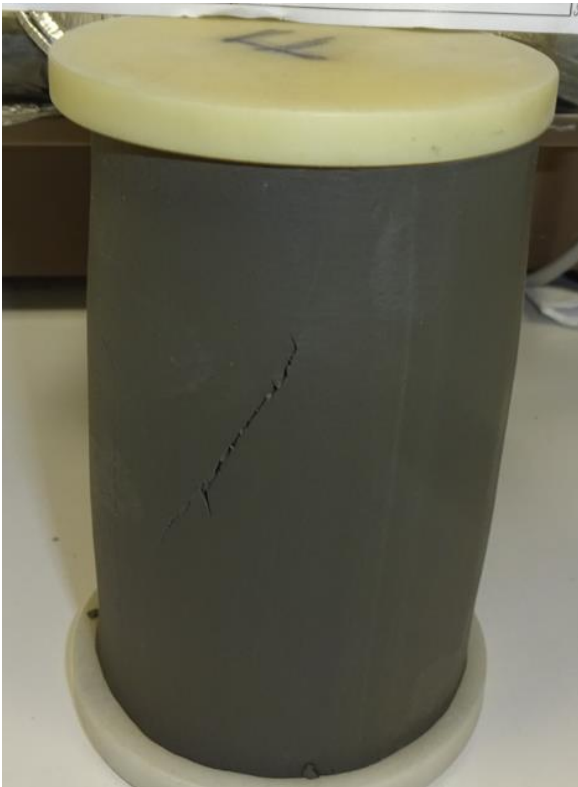
| Lab nr.: 9 | Dato: 17.09.2024 | Dybde: 10-10,8 m | Hull nr.: 6 |

| Beskrivelse: Grå leirmasse. Siltig. Bit C er forstyrret (siltparti). Mest leire i enden av bit D, samt i starten av sylindren. | | | |

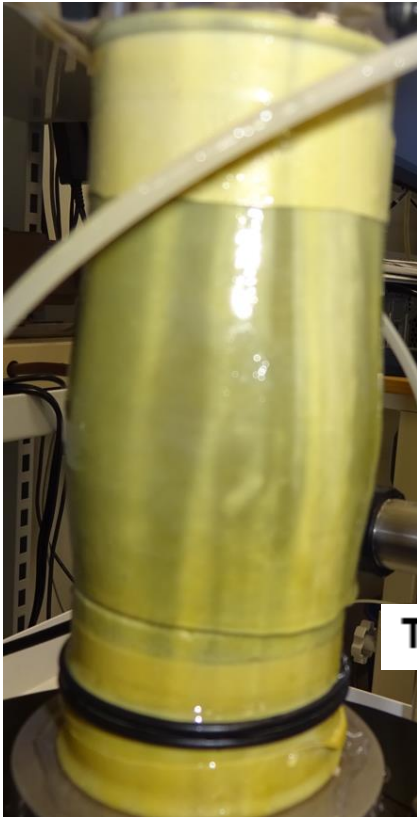
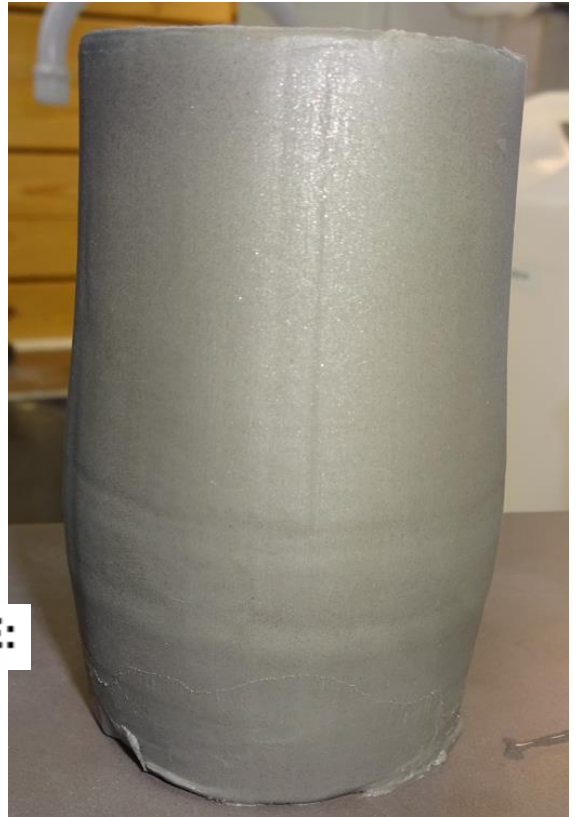
**Treaks bit 9E:**

| Beskrivelse: Grå leirmasse. Siltig. Bit C er forstyrret (siltparti). Mest leire i enden av bit D, samt i starten av sylindren. | | | |

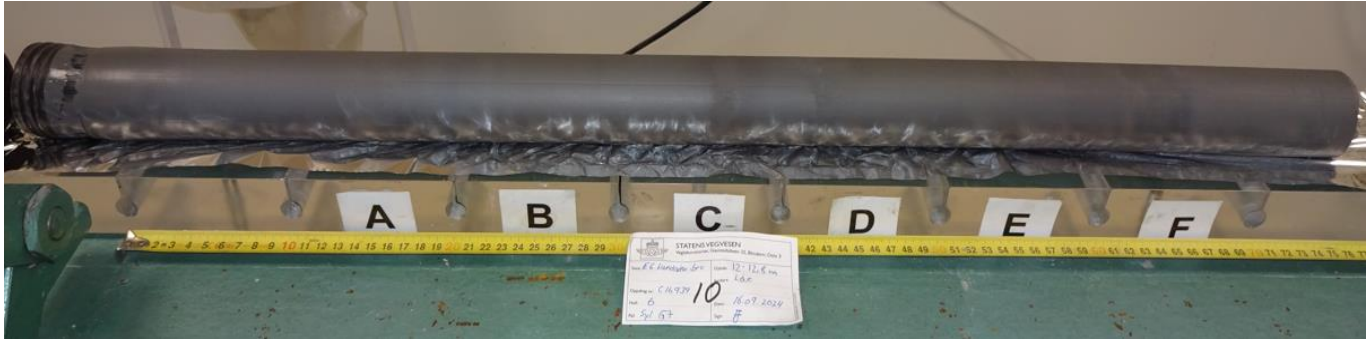
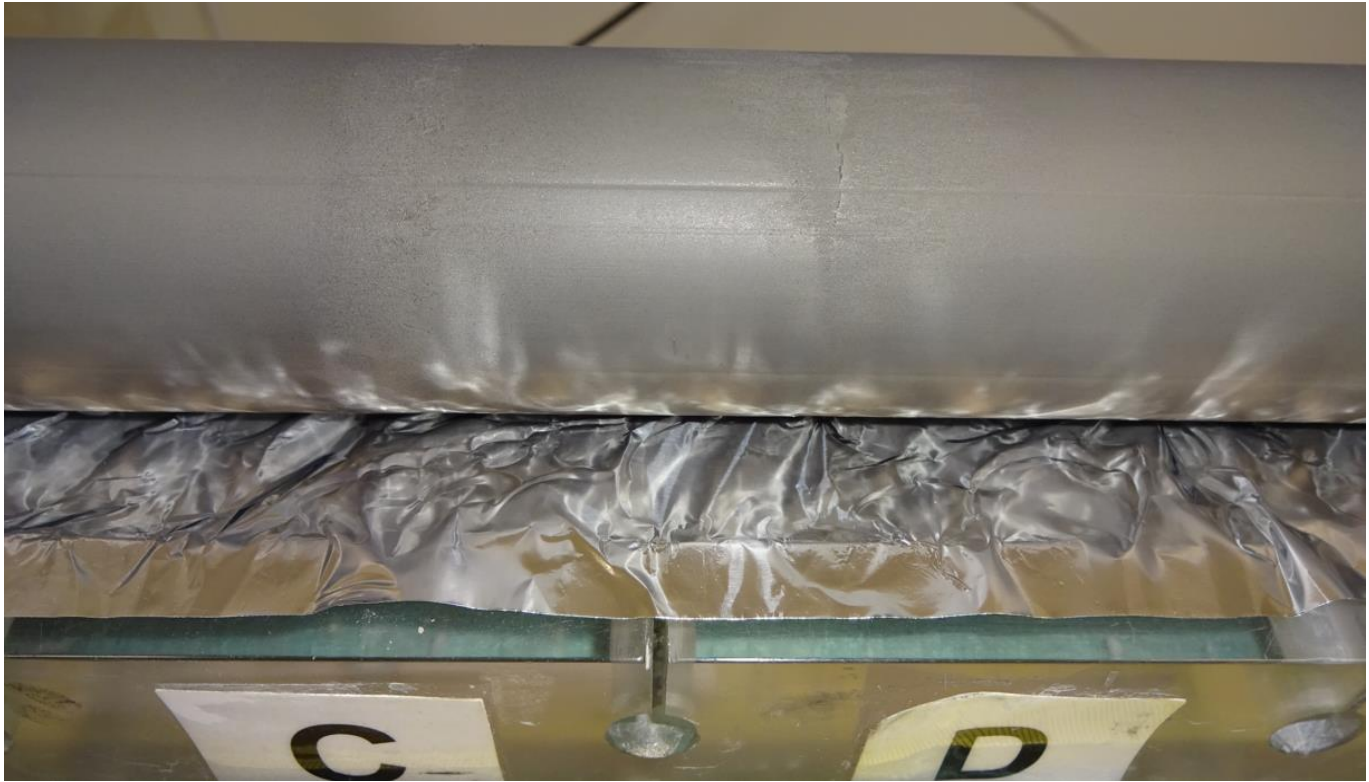
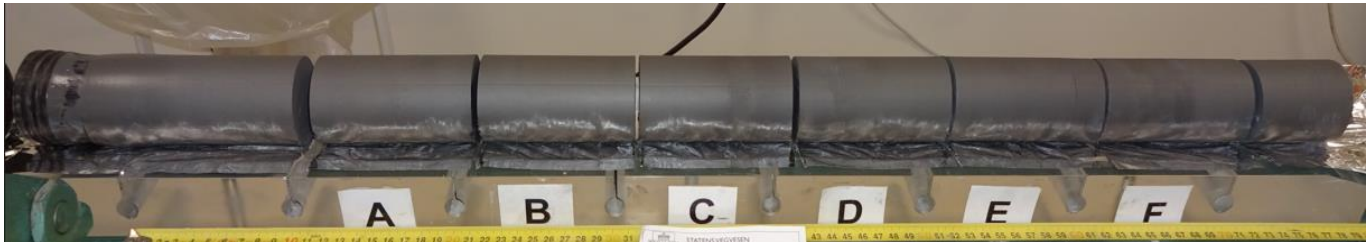
| Lab nr.: 10 | Dato: 07.10.2024 | Dybde: 12-12,8 m | | Hull nr.: 6 | |

| Beskrivelse: Grå leirmasse. Jevnlige siltlag. Bit E deles av et siltlag i ene enden. Bit D: et sand/siltlag | | | | | |

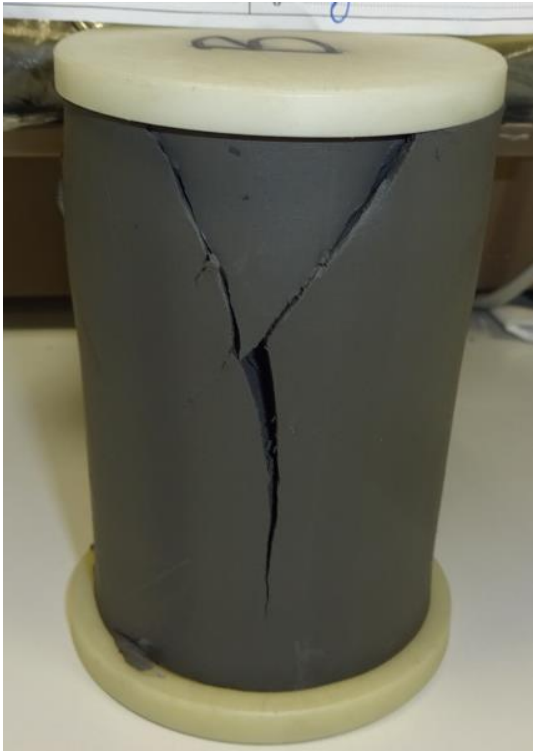
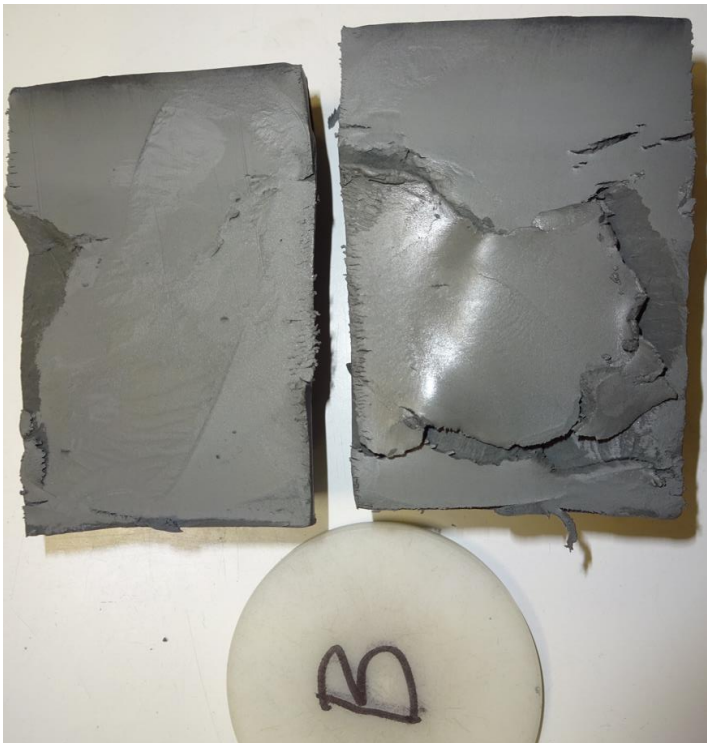
| Lab nr.: 10 | Dato: 07.10.2024 | Dybde: 12-12,8 m | | Hull nr.: 6 | |

| Beskrivelse: Grå leirmasse. Jevnlige siltlag. Bit E deles av et siltlag i ene enden. Bit D: et sand/siltlag | | | | | |

Unconfined Compressive Strength  $q_u$  302,97kPa

Undrained Shear Strength  $c_u$  151,49kPa

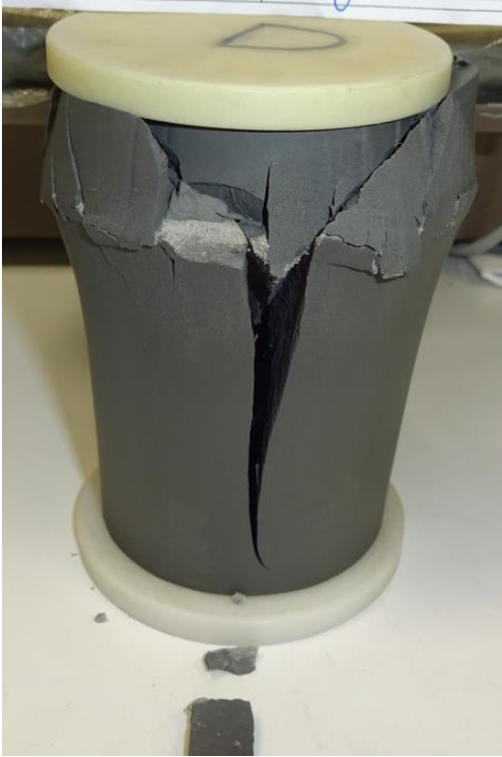
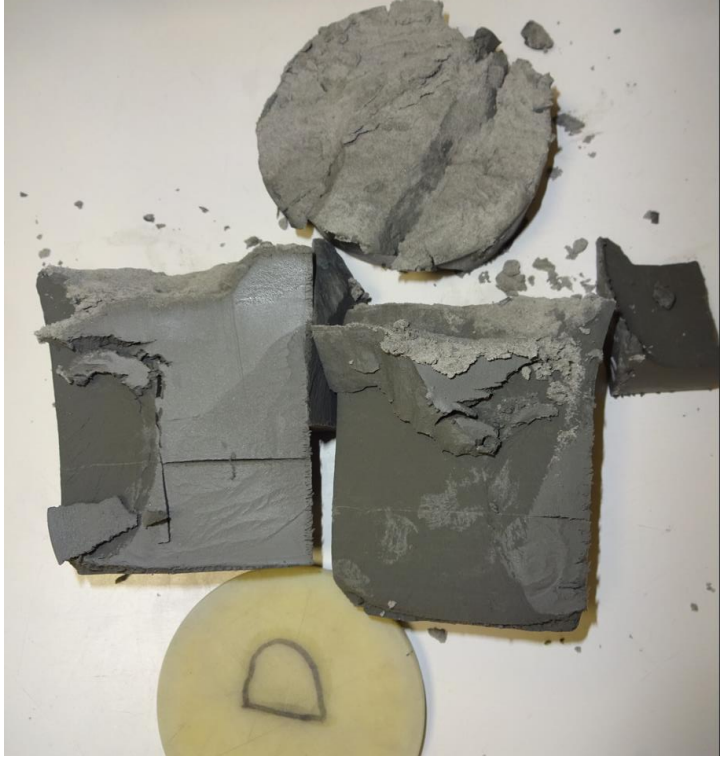
| Lab nr.: 10 | Dato: 07.10.2024 | Dybde: 12-12,8 m | | Hull nr.: 6 | |

| Beskrivelse: Grå leirmasse. Jevnlige siltlag. Bit E deles av et siltlag i ene enden. Bit D: et sand/siltlag | | | | | |

Unconfined Compressive Strength  $q_u$  274,44kPa

Undrained Shear Strength  $c_u$  137,22kPa

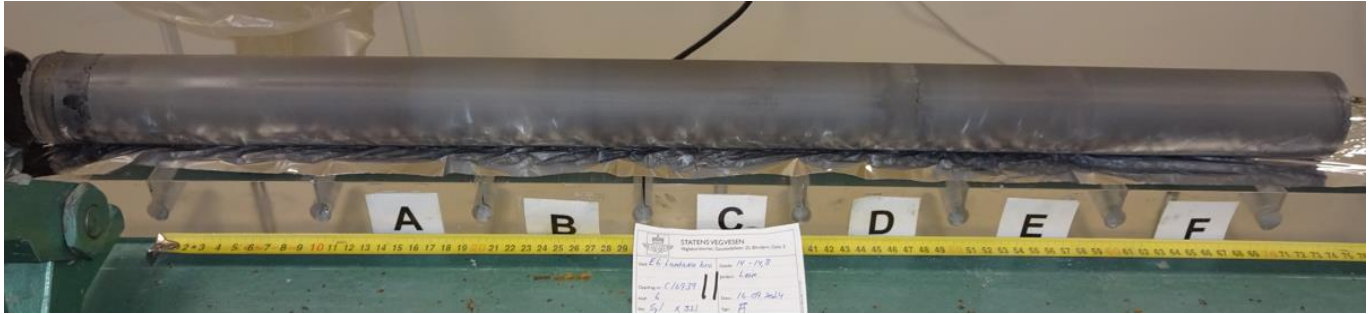
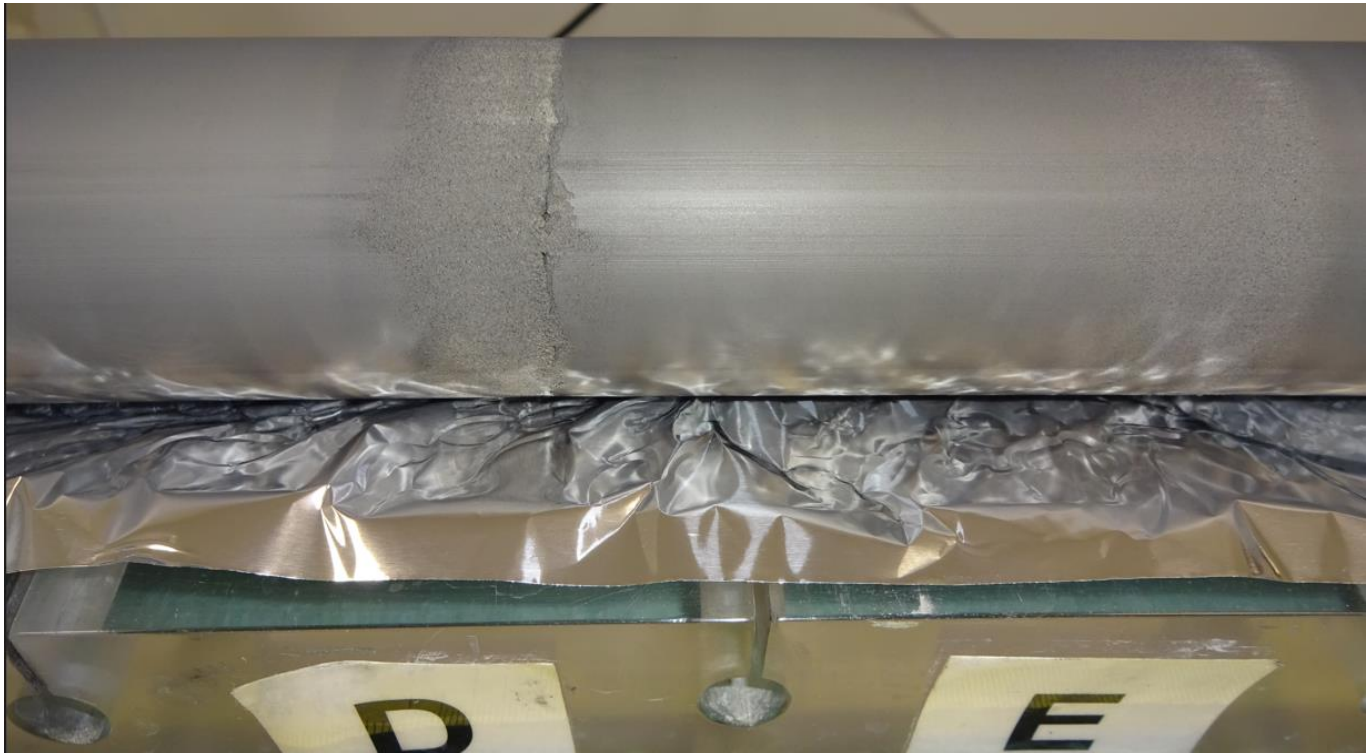
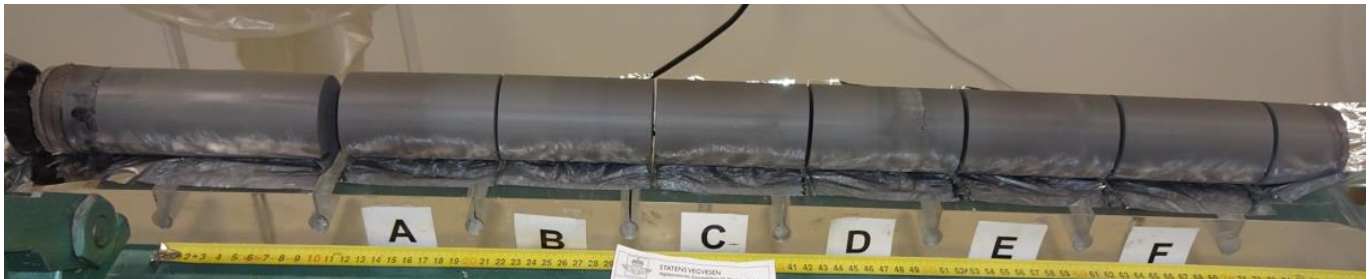
| Lab nr.: 11 | Dato: 23.09.2024 | Dybde: 14-14,8 m | | Hull nr.: 6 | |

| Beskrivelse: Grå leirmasse. Tynne siltlag i bit A og C. Bredere sand/siltlag i D og E. Finest leire i nederste del av prøven. | | | | | |
