# Geoteknikk

E6 Lundamo Bru  
Datarapport

EV 6 strekning 71, delstrekning 1, meter 48, Melhus kommune

# Oppdragsrapport

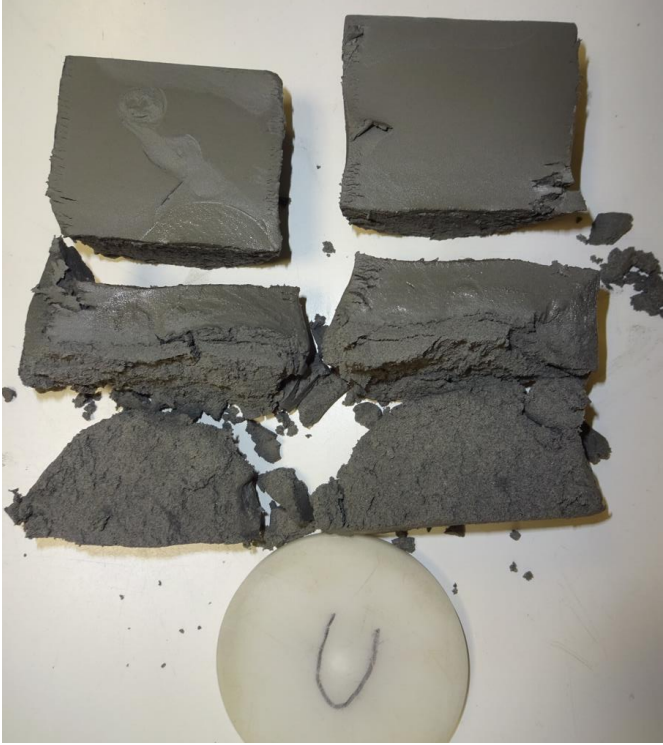
| Lab nr.: 11 | Dato: 23.09.2024 | Dybde: 14-14,8 m | | Hull nr.: 6 | |

| Beskrivelse: Grå leirmasse. Tynne siltlag i bit A og C. Bredere sand/siltlag i D og E. Finest leire i nederste del av prøven. | | | | | |

Unconfined Compressive Strength  $q_u$  144,07kPa

Undrained Shear Strength  $c_u$  72,03kPa

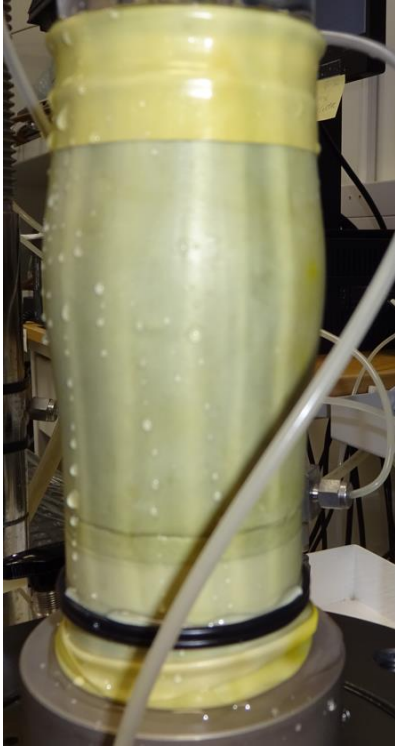
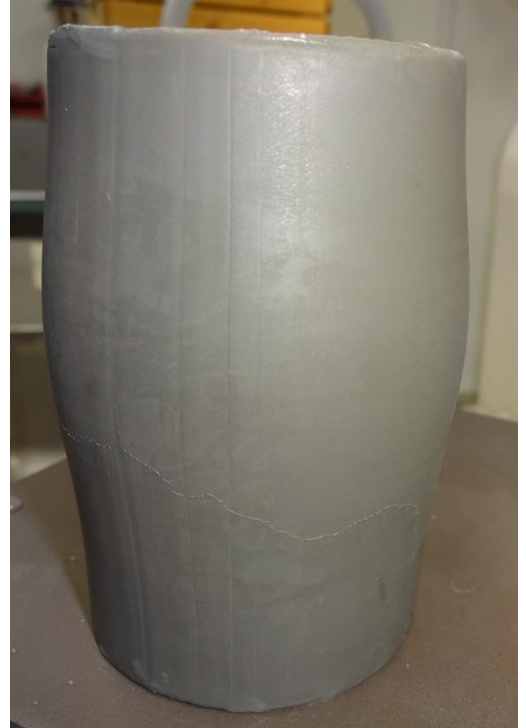
**Treaksbit F:**

| Beskrivelse: Grå leirmasse. Tynne siltlag i bit A og C. Bredere sand/siltlag i D og E. Finest leire i nederste del av prøven. | | | |

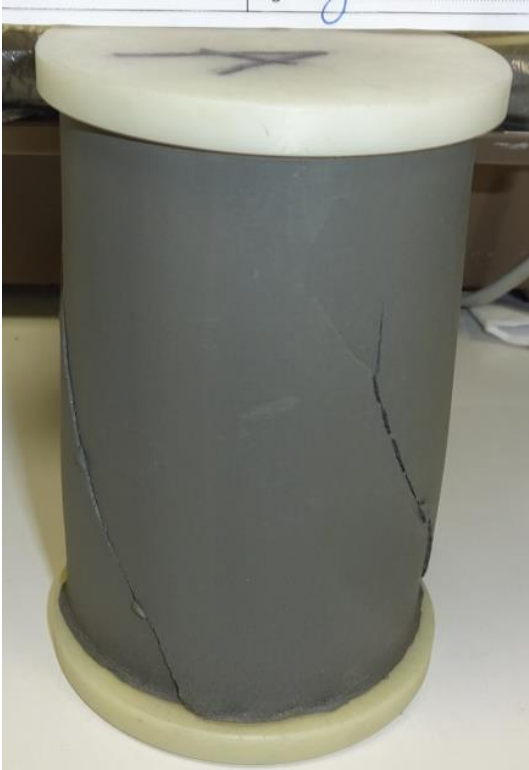
Unconfined Compressive Strength  $q_u$  256,91kPa

Undrained Shear Strength  $c_u$  128,46kPa

Peak Strength Recorded at Strain 9,06%

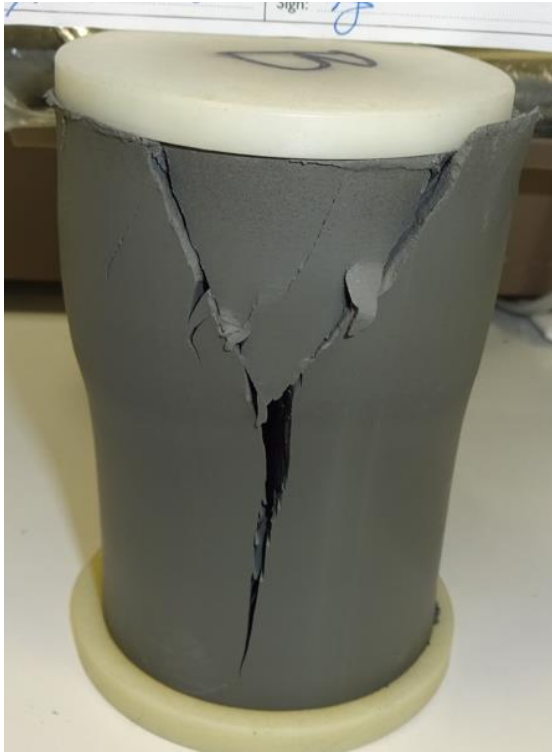
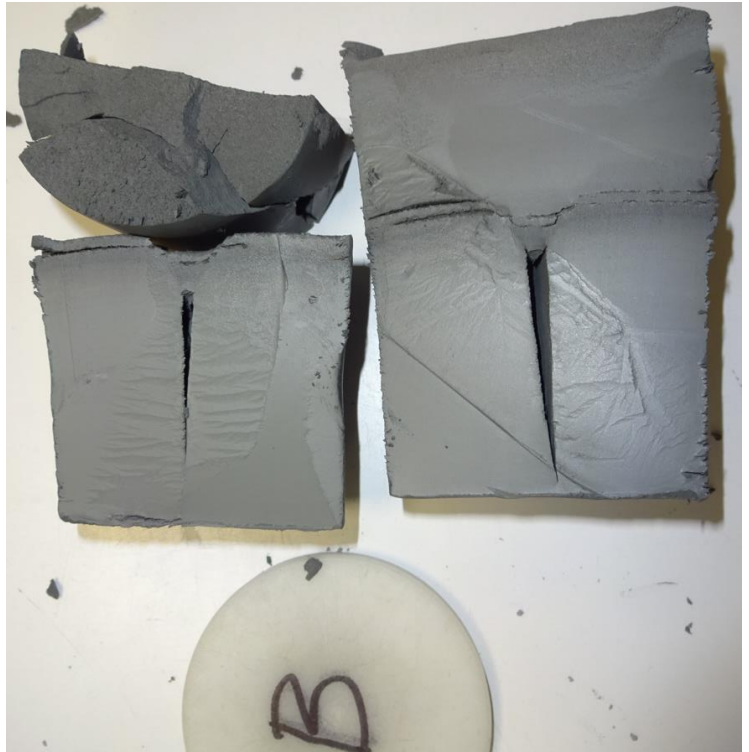
Unconfined Compressive Strength  $q_u$  258,21kPa

Undrained Shear Strength  $c_u$  129,1kPa

Peak Strength Recorded at Strain 6,58%

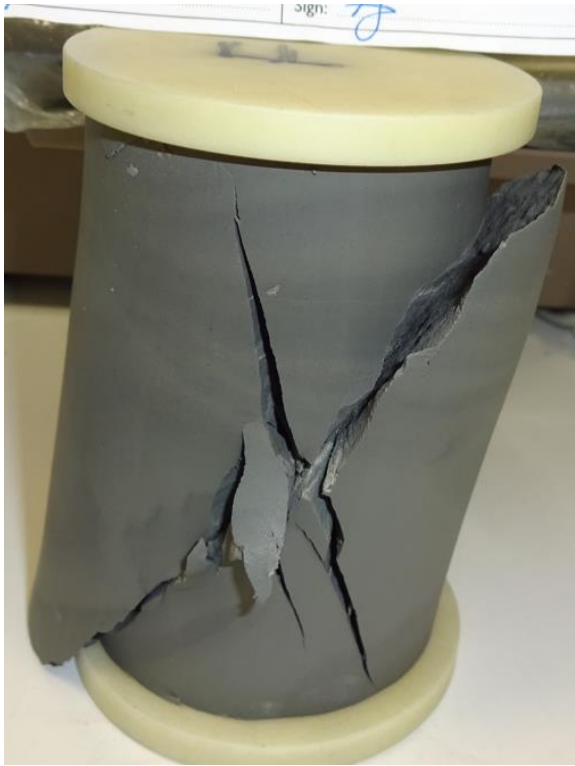
Unconfined Compressive Strength  $q_u$  295,7kPa

Undrained Shear Strength  $c_u$  147,85kPa

Peak Strength Recorded at Strain 5,02%

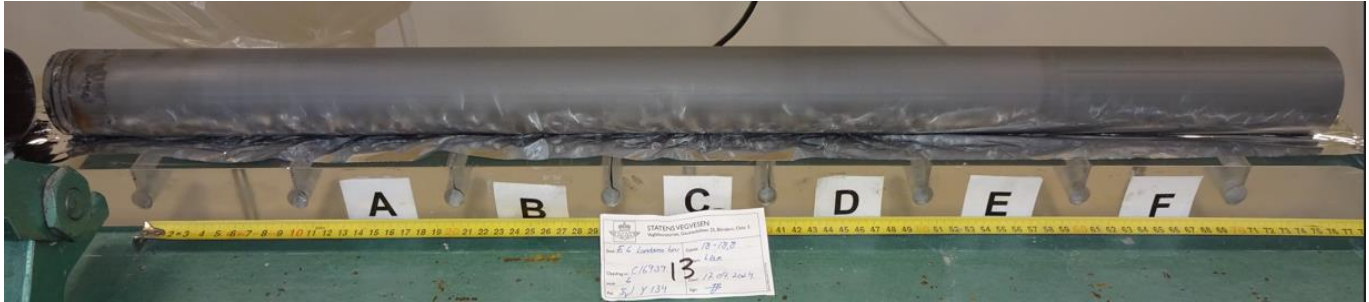
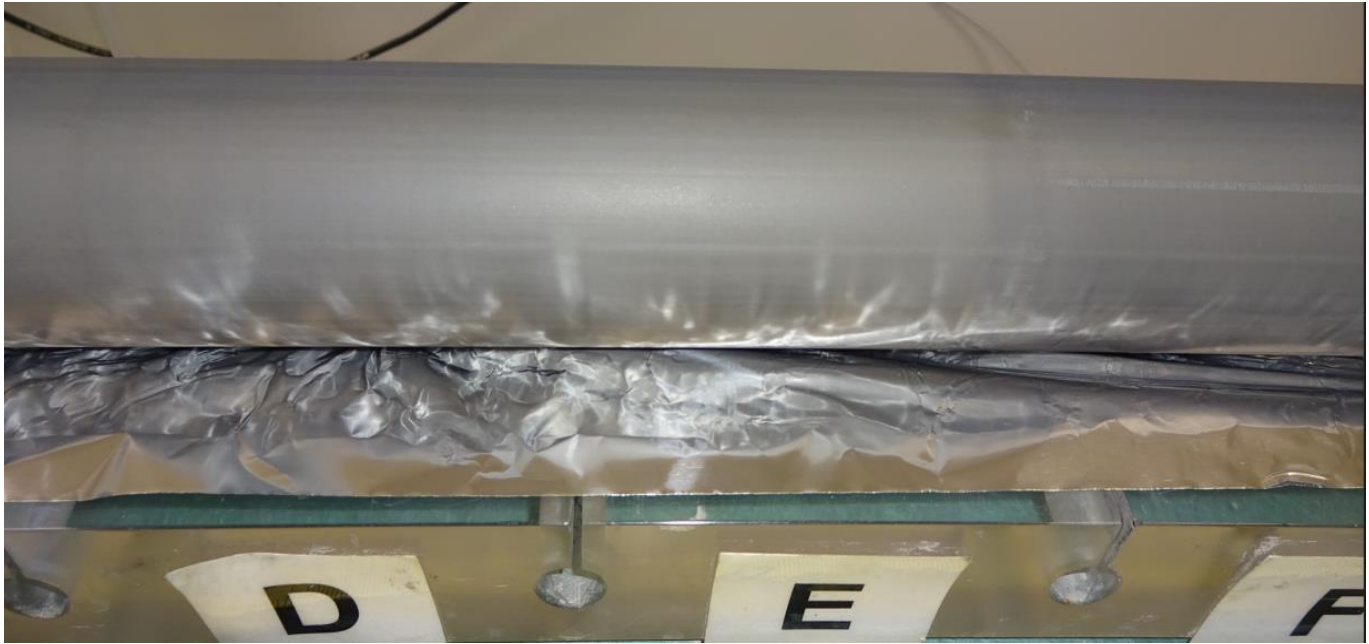
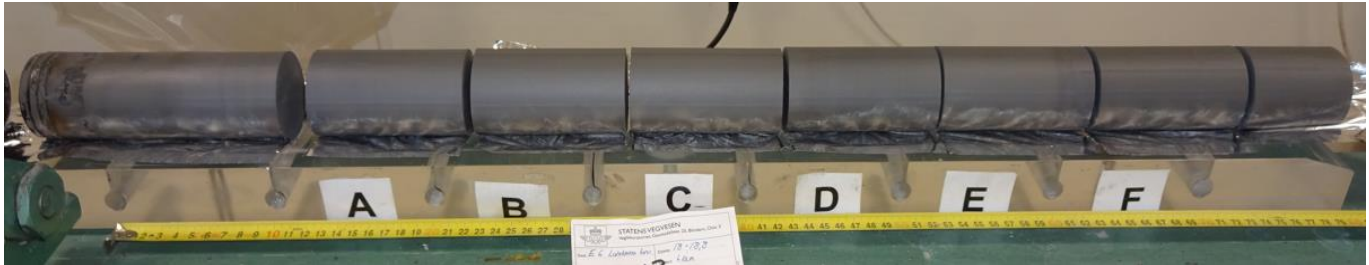
| Lab nr.: 13 | Dato: 23.09.2024 | Dybde: 18-18,8 m | | Hull nr.: 6 | |
| Beskrivelse: Grå leirmasse. Fin leire i starten av prøven samt i bit F. En liten sprekk i bit F. Et sand/siltlag i bit E. | | | | | |

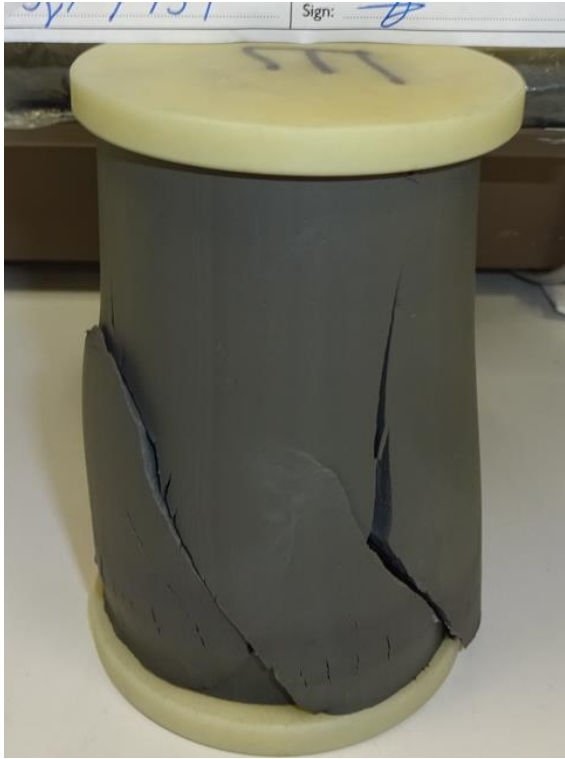
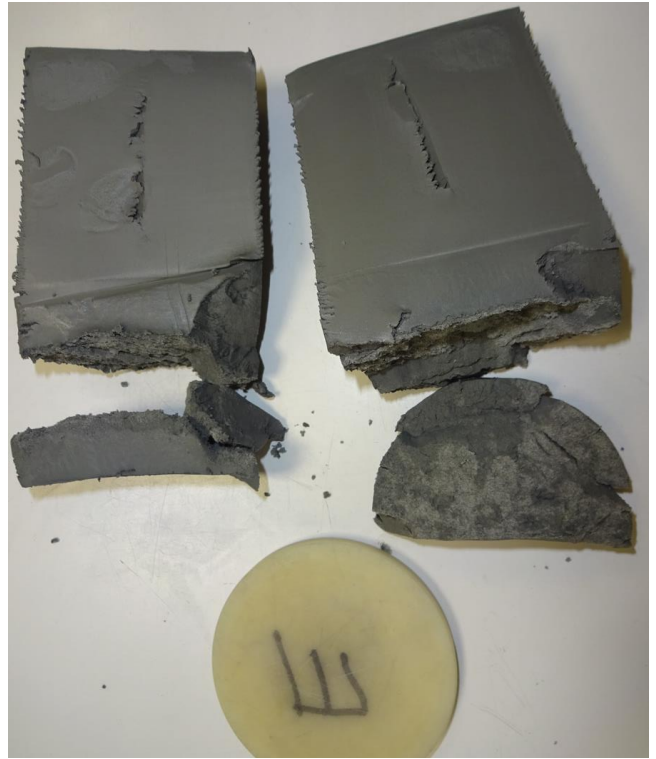
Unconfined Compressive Strength  $q_u$  287,83kPa

Undrained Shear Strength  $c_u$  143,91kPa

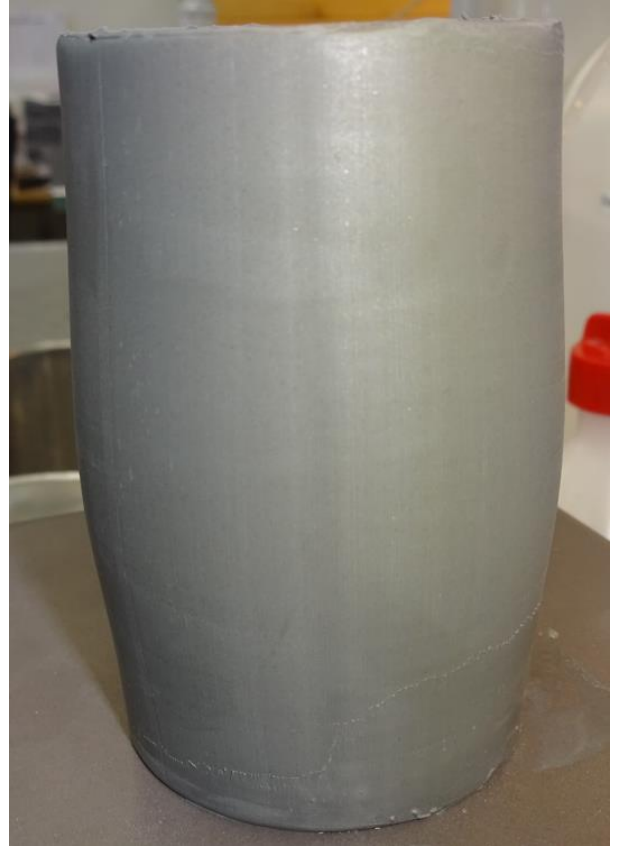
**Treaks bit 13B:**

| Beskrivelse: Grå leirmasse. Fin leire i starten av prøven samt i bit F. En liten sprekk i bit F. Et sand/siltlag i bit E. | | | |

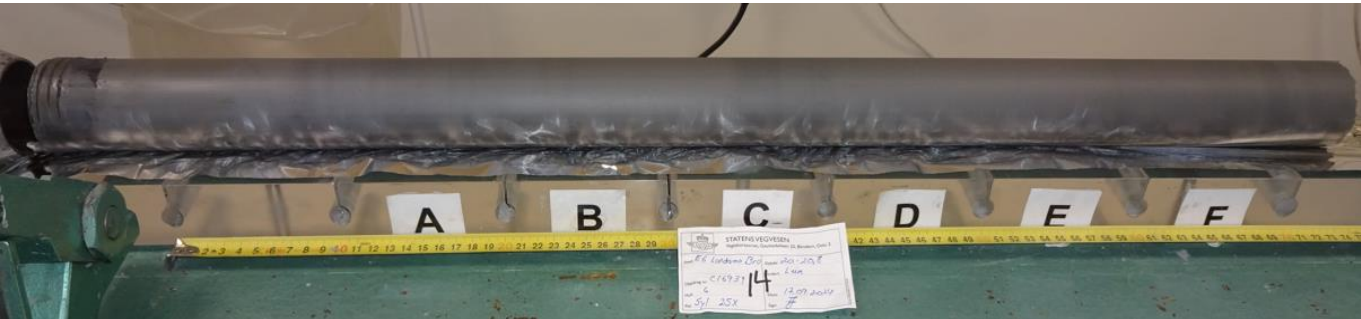
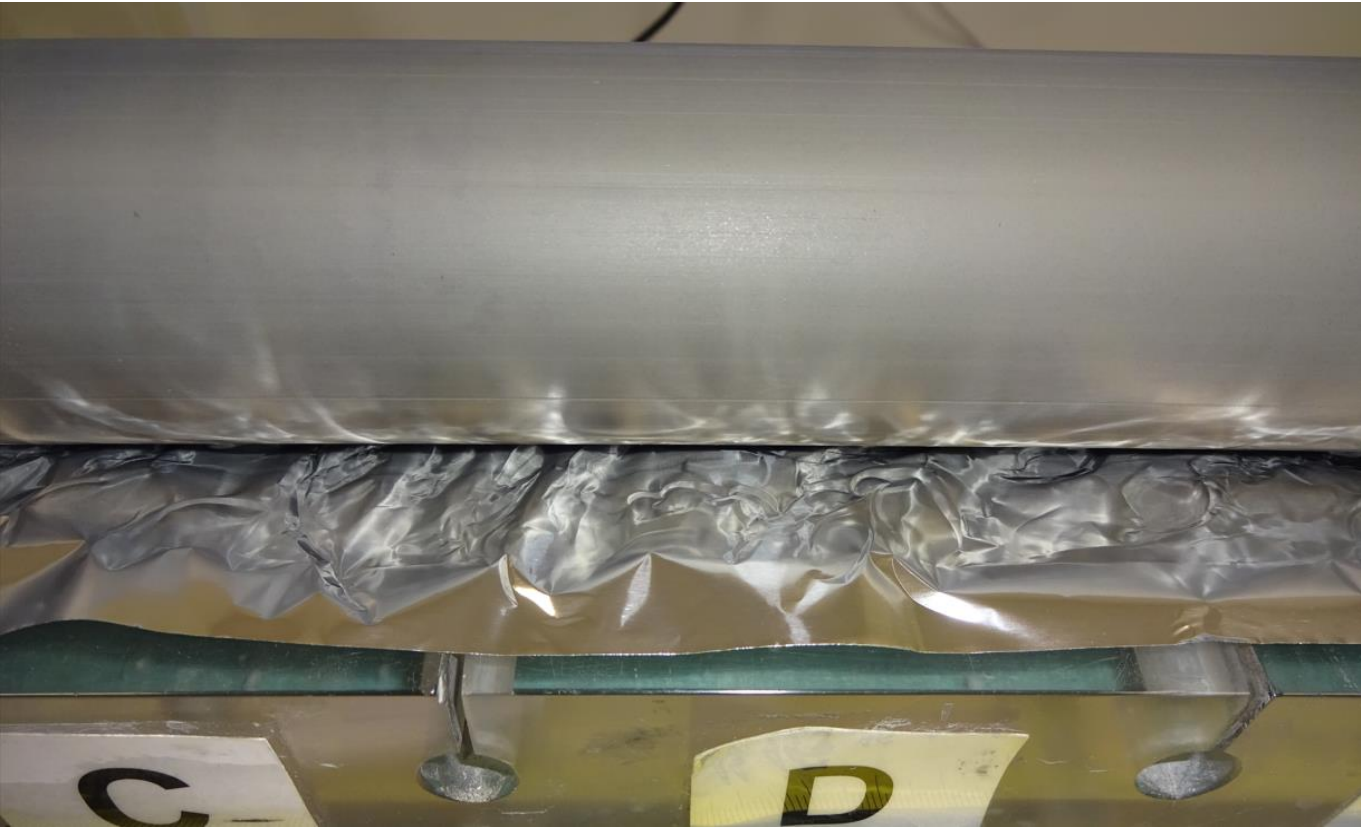
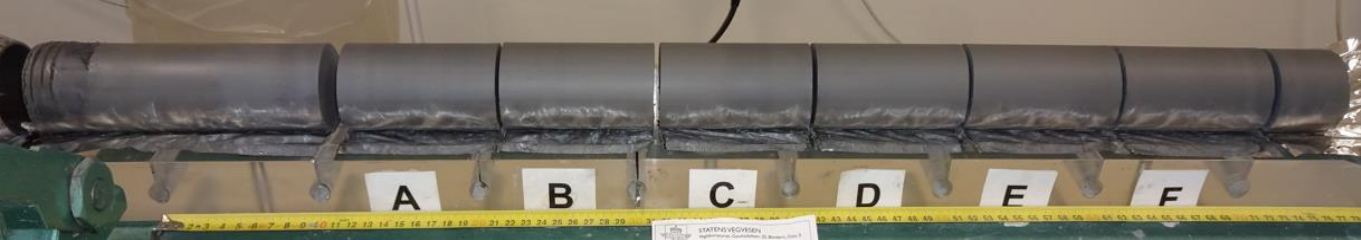
| Lab nr.: 14 | Dato: 23.10.2024.2024 | Dybde: 20-20,8 m | | Hull nr.: 6 | |
| Beskrivelse: Grå leirmasse. Sjeldne innslag av tynne siltlag. | | | | | |

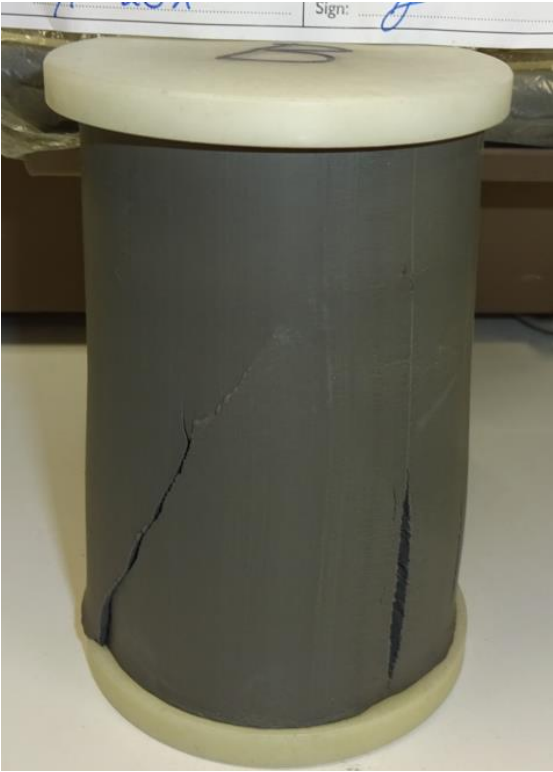
Unconfined Compressive Strength  $q_u$  288,84kPa

Undrained Shear Strength  $c_u$  144,42kPa

Peak Strength Recorded at Strain 11,56%

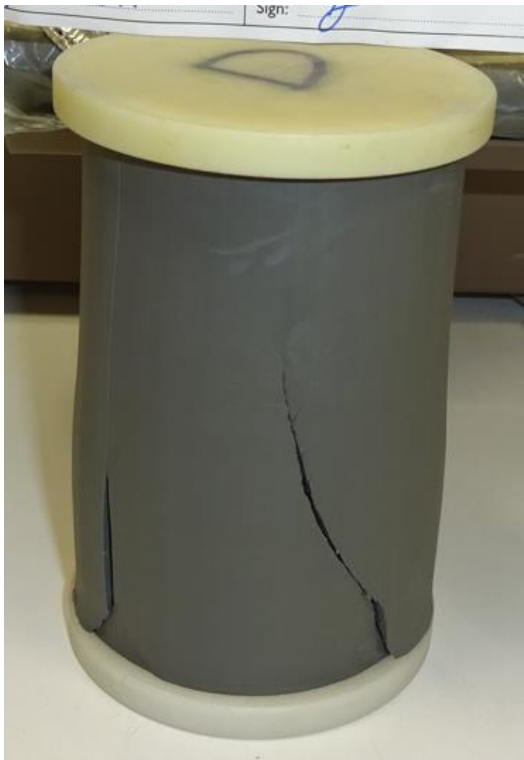
Unconfined Compressive Strength  $q_u$  283,09kPa

Undrained Shear Strength  $c_u$  141,55kPa

Peak Strength Recorded at Strain 9,32%

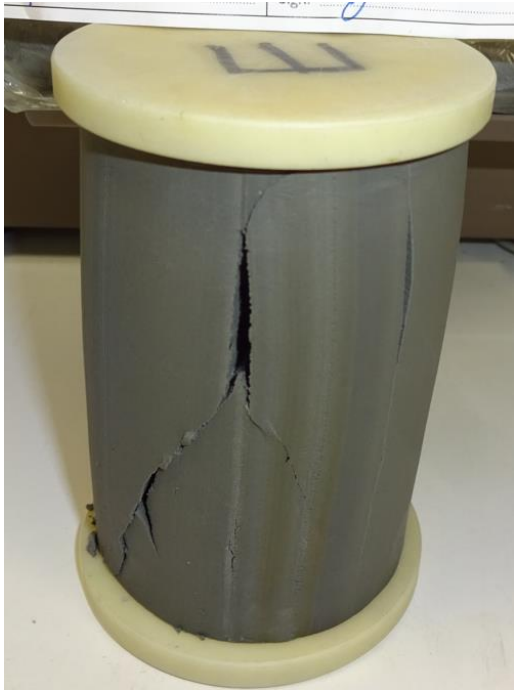
Unconfined Compressive Strength  $q_u$  288,65kPa

Undrained Shear Strength  $c_u$  144,32kPa

Peak Strength Recorded at Strain 11,15%

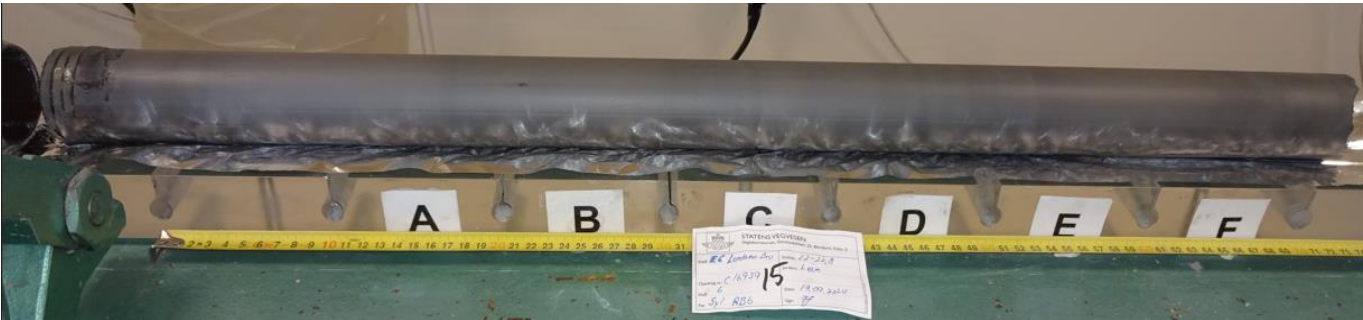
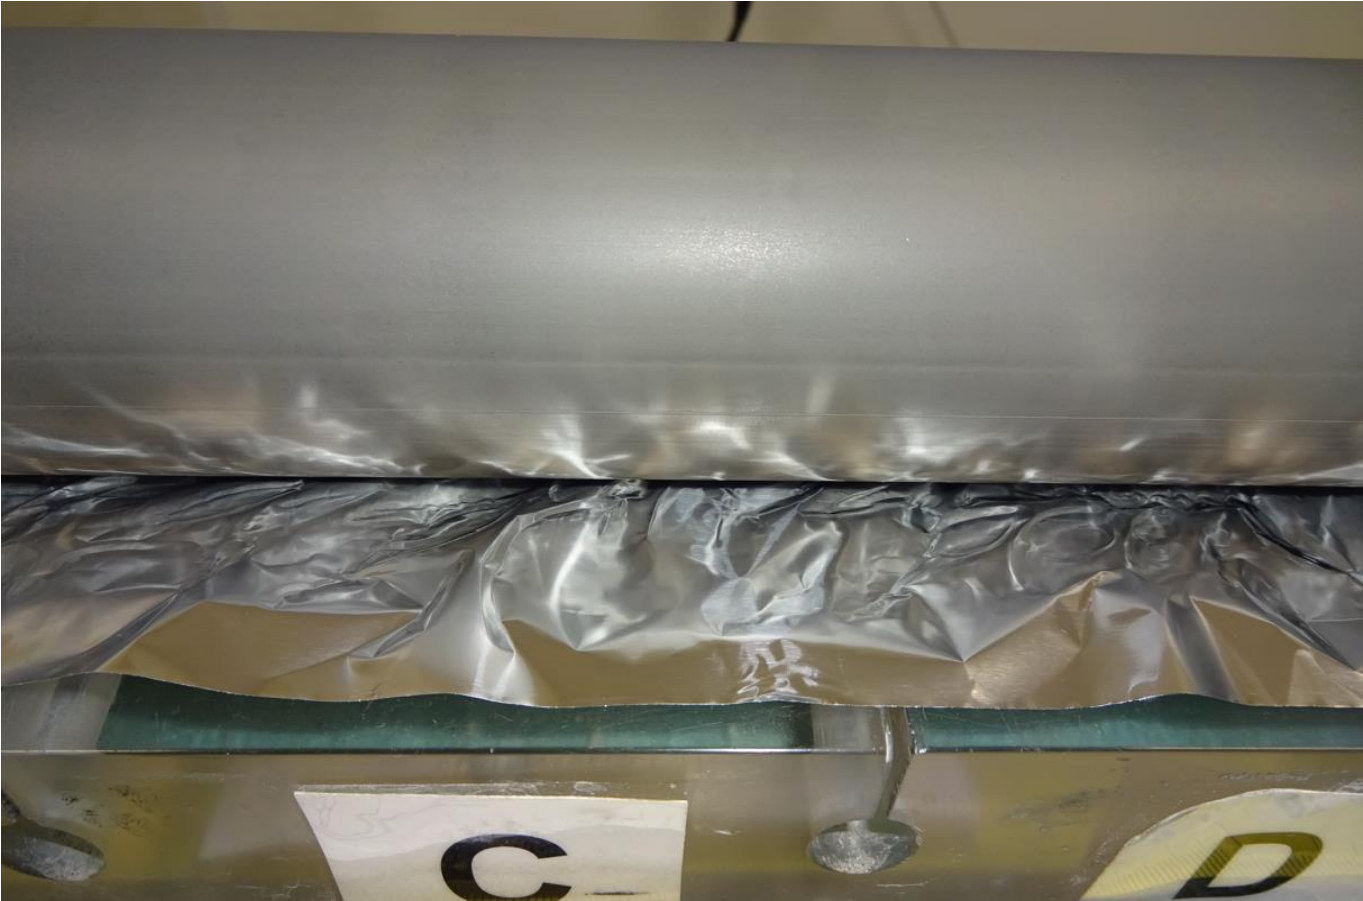
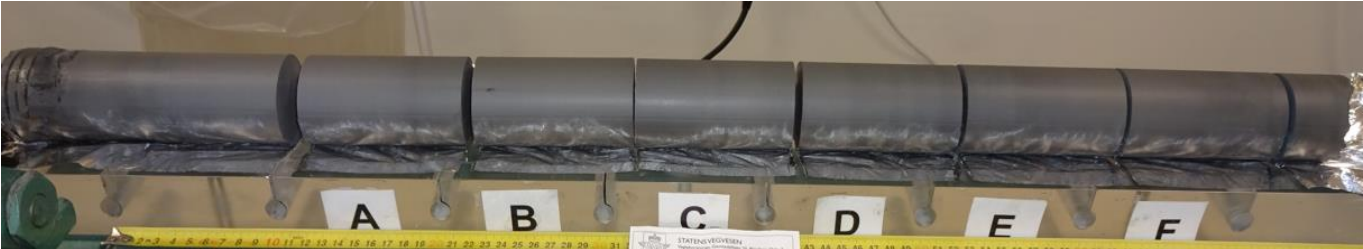
| Lab nr.: 15 | Dato: 21.10.2024.2024 | Dybde: 22-22,8 m | | Hull nr.: 6 | |
| Beskrivelse: Grå leirmasse. Et bredt felt med silt i bit F. | | | | | |

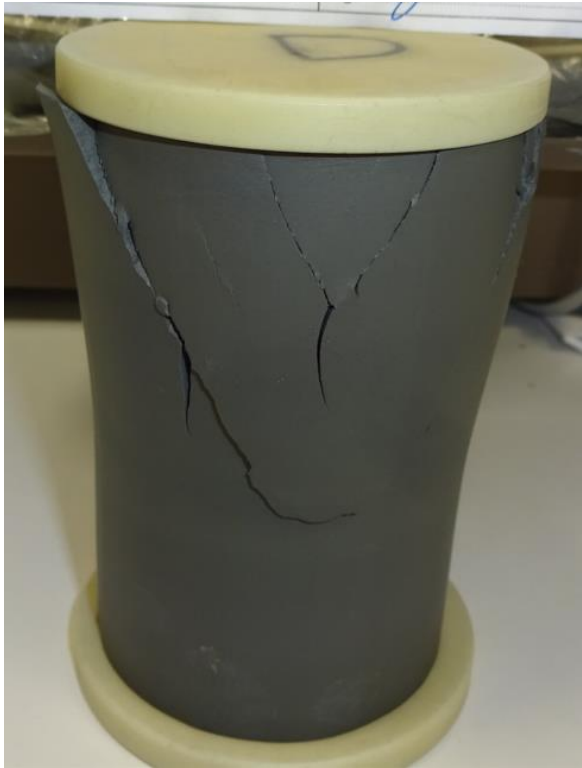
Unconfined Compressive Strength  $q_u$  349,32kPa

Undrained Shear Strength  $c_u$  174,66kPa

Peak Strength Recorded at Strain 7,3%

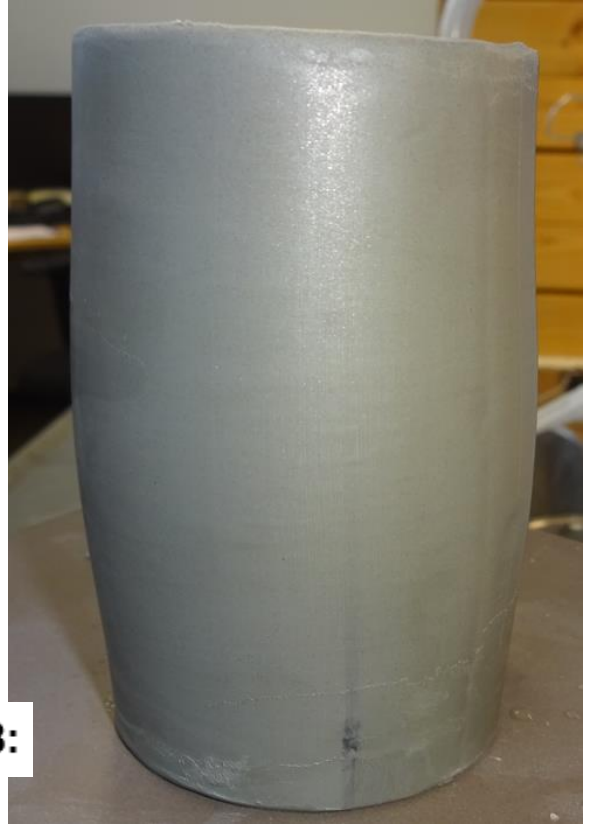
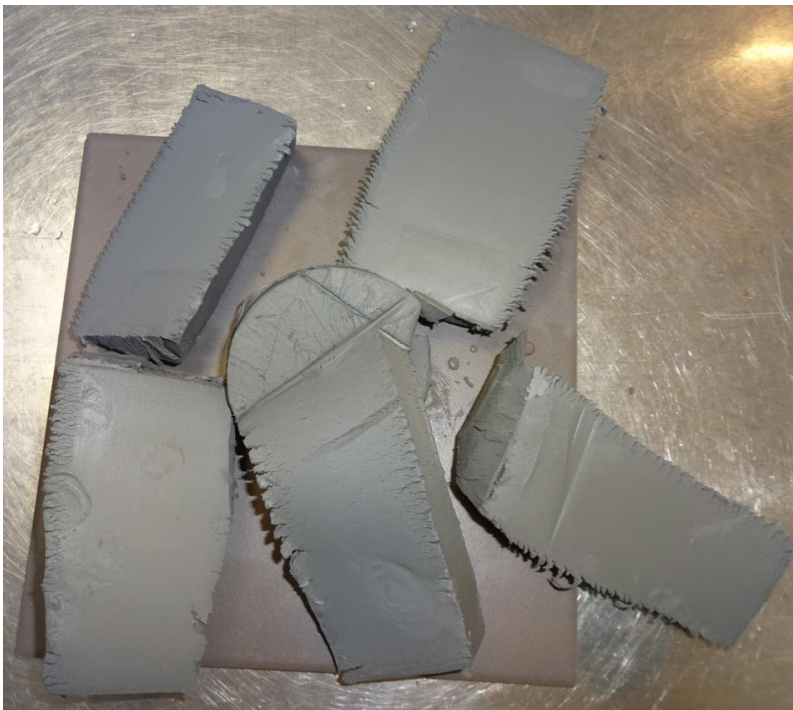
**Treks bit 15B:**

| Lab nr.: 16 | Dato: 08.10.2024 | Dybde: 24-24,8 m | | Hull nr.: 6 | |
| Beskrivelse: Grå leirmasse. Bit F mangler. Bit D og E er forstyrret (siltig). Jevnlige siltlag i starten av prøven. Mest silt i bitene fra C-E. Treksforsøk mislyktes. Ikke nok biter til enaks. Ikke mulig med omrørt konus på bit C, -den ryr fra hverandre. | | | | | |

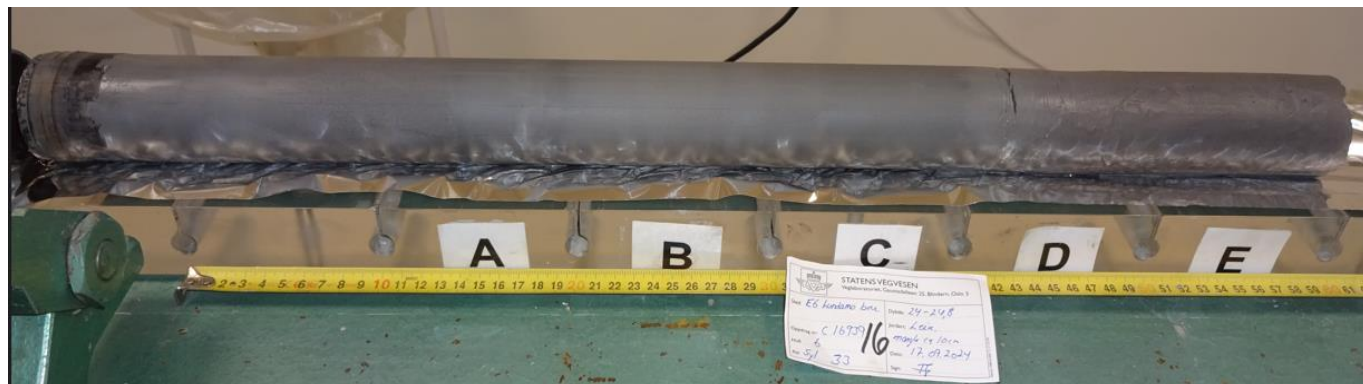
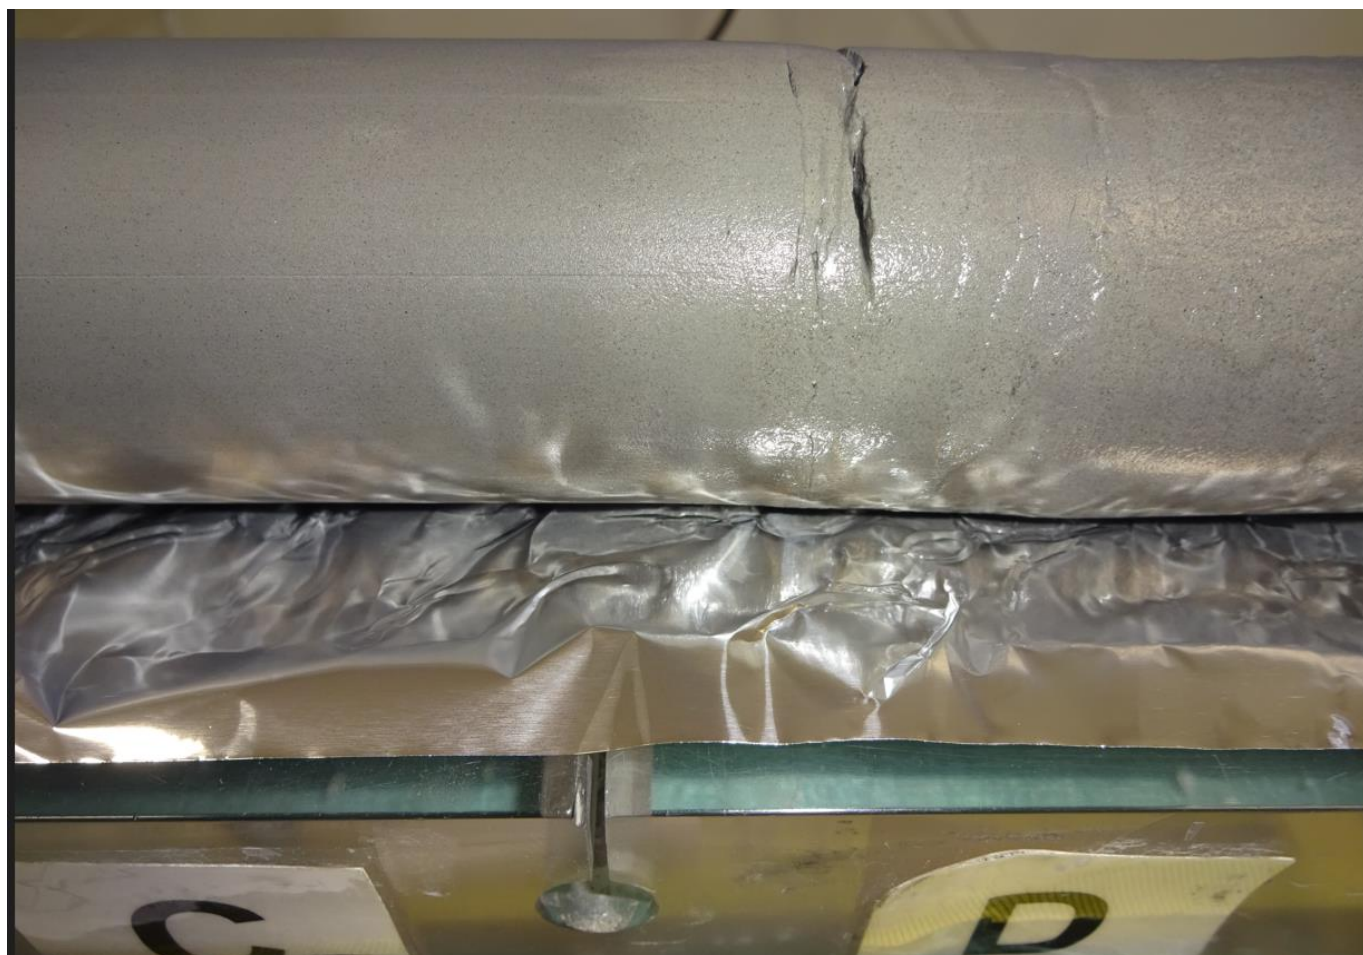
| Lab nr.: 16 | Dato: 08.10.2024 | Dybde: 24-24,8 m | Hull nr.: 6 |
| Beskrivelse: Grå leirmasse. Bit F mangler. Bit D og E er forstyrret (siltig). Jevnlige siltlag i starten av prøven. Mest silt i bitene fra C-E. Treaksforsøk mislyktes. Ikke nok biter til enaks. Ikke mulig med omrørt konus på bit C, -den ryr fra hverandre. | | | |

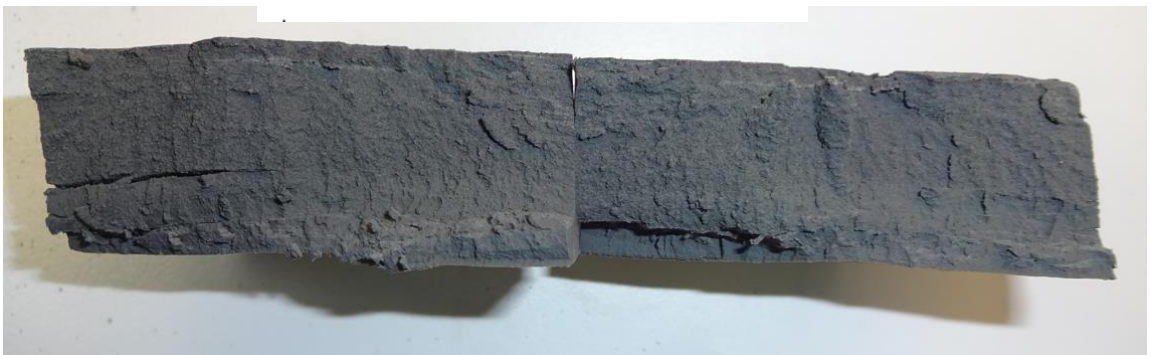
Ødometerbit 16A etter test:

| Lab nr.: 1 | Dato: 14.11.2024 | Dybde: 0,3-1 m | | Hull nr.: 8 | |
| Beskrivelse: Brungrå prøve av sand og grus. Ett korn på ca 6,5 cm. Spor og lukt av asfalt. | | | | | |

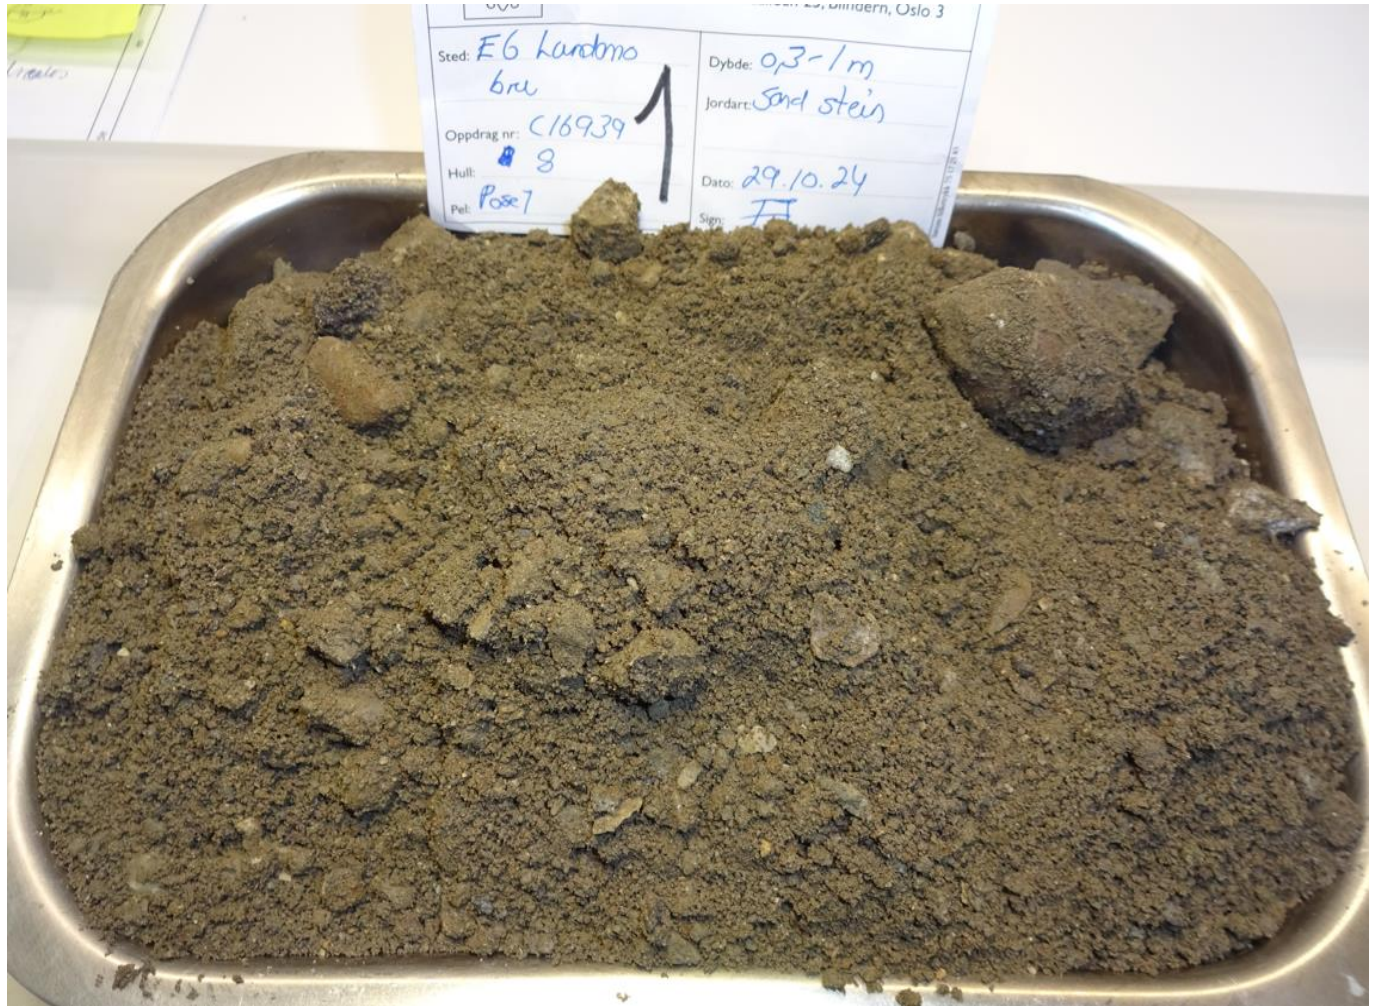
| Lab nr.: 1 | Dato: 22.10.2024 | Dybde: 0-1 m | Hull nr.: 42 |
| Beskrivelse: Brun prøve av grus og sand/silt. Spor av plantemateriale/humus. | | | |

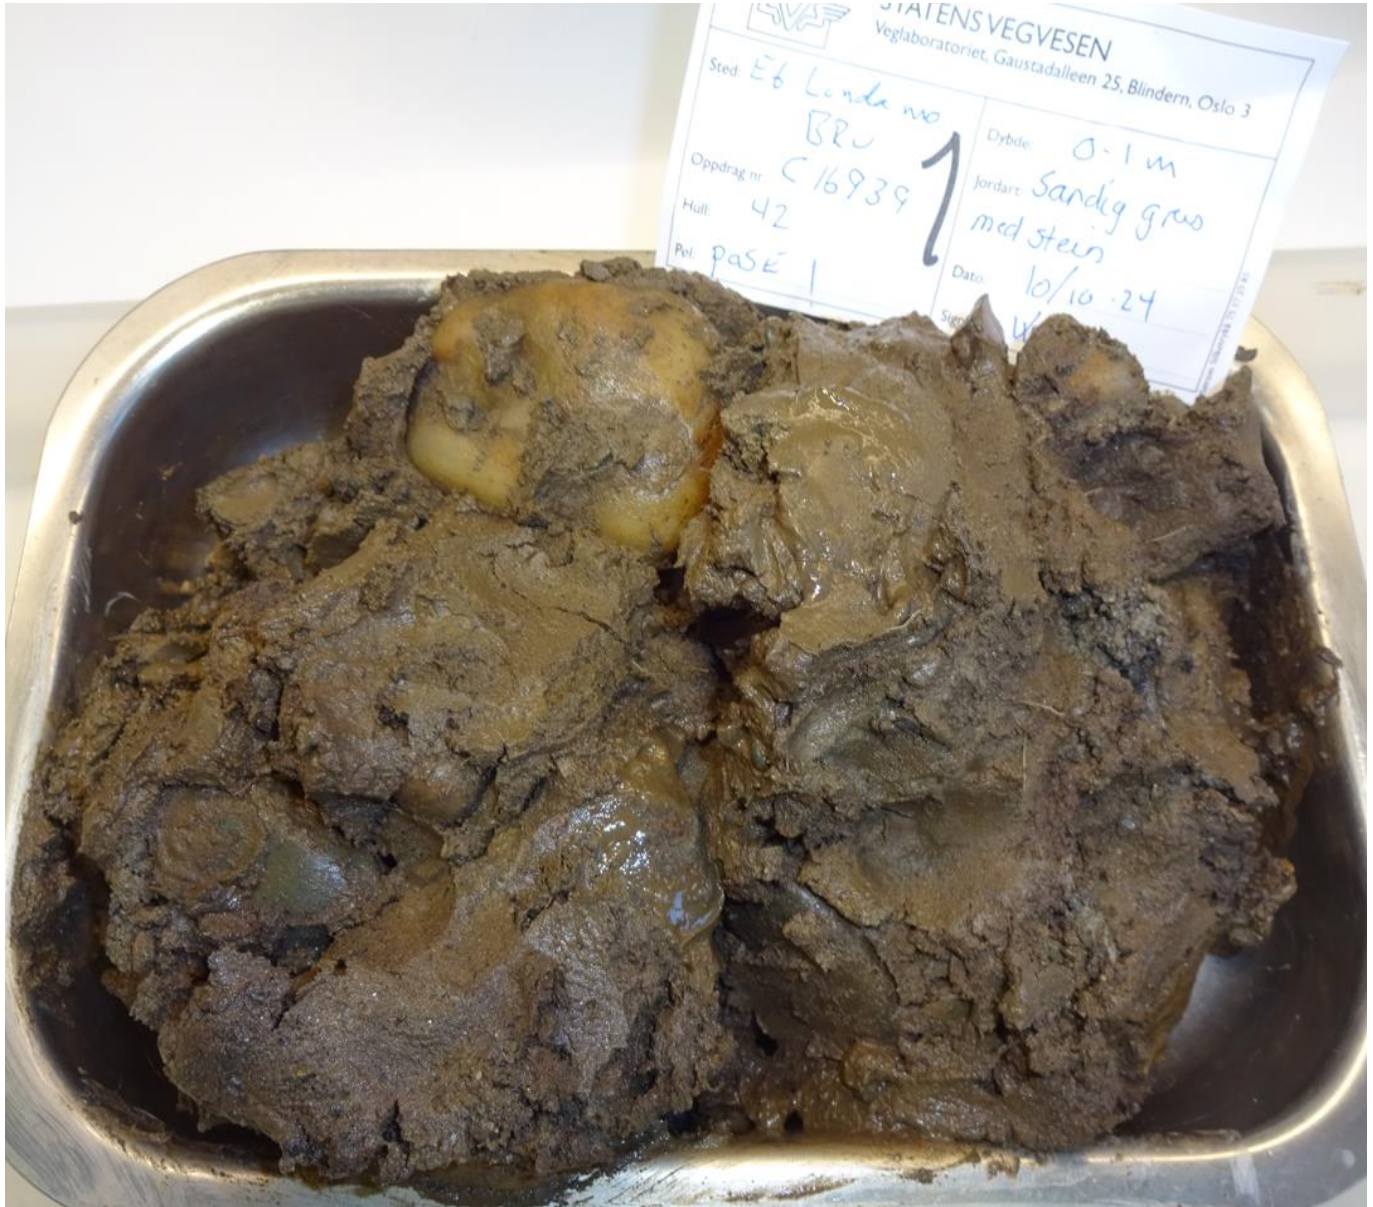
| Lab nr.: 2 | Dato: 22.10.2024 | Dybde: 1-2 m | Hull nr.: 42 |
| Beskrivelse: Tok 2 korngraderinger og 2 humus her, da prøven var to-delt. Det er resultater fra leire- delen som er lagt inn i Labsys. Humus i grusdelen var 4,2%. og korngraderingen tilsa at det var sandig grusig siltig materiale. Vanninnholdet er en blanding av de to delene. | | | |

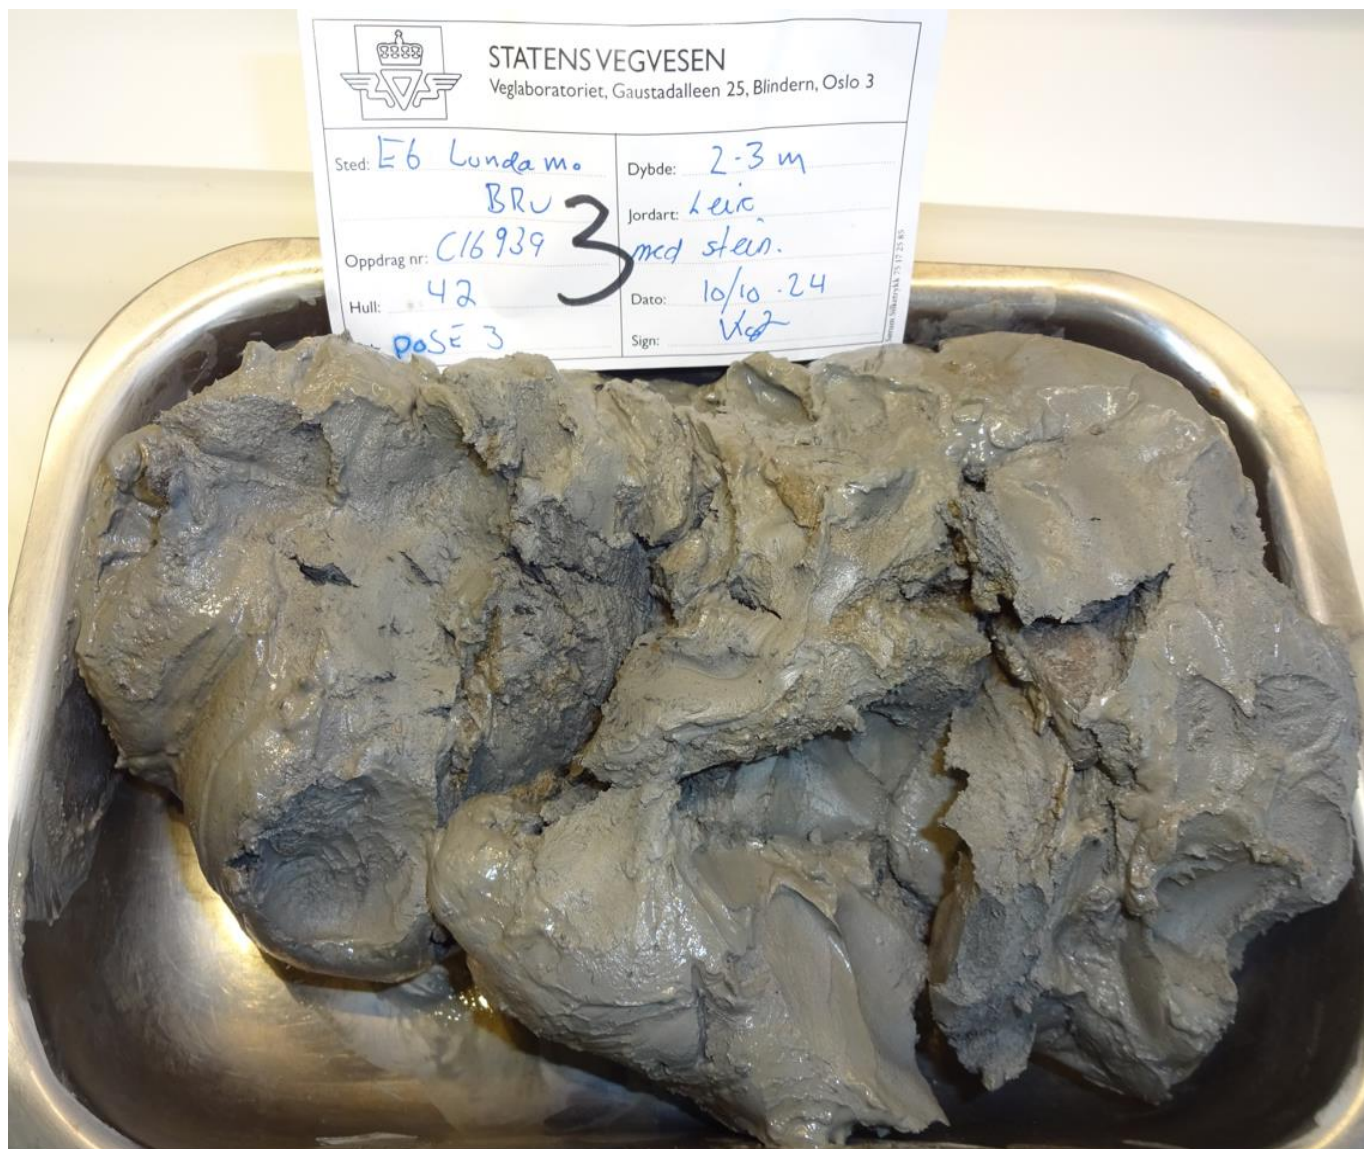
| Lab nr.: 4 | Dato: 01.11.2024 | Dybde: 3,2-4 m | | Hull nr.: 42 | |
| Beskrivelse: Grå leirmasse. Etr sandlag midt i bit B. Enkelte tynne siltlag i prøven. | | | | | |

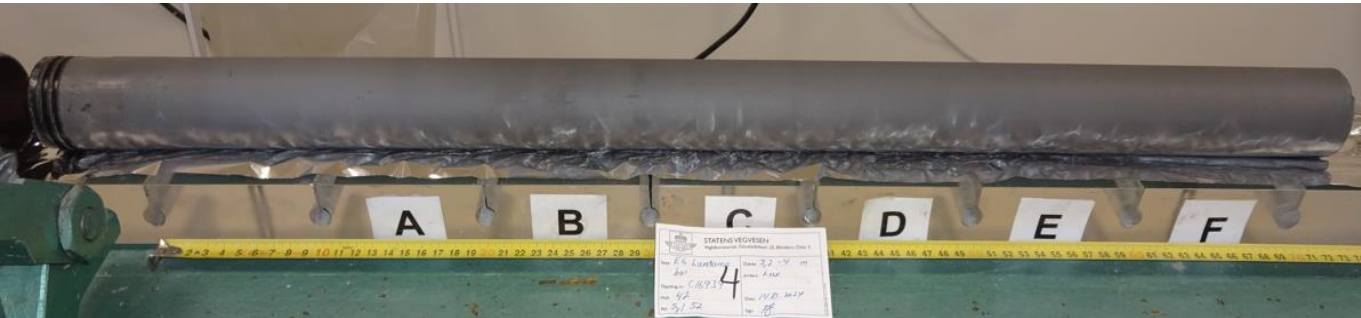
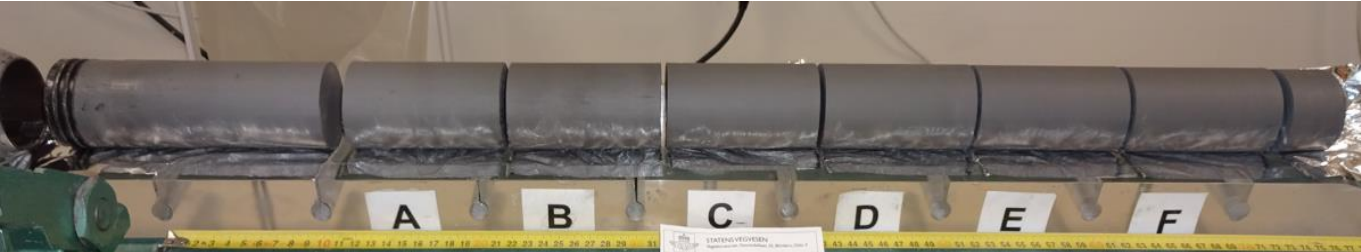
| Lab nr.: 4 | Dato: 01.11.2024 | Dybde: 3,2-4 m | | Hull nr.: 42 | |
| Beskrivelse: Grå leirmasse. Etr sandlag midt i bit B. Enkelte tynne siltlag i prøven. | | | | | |

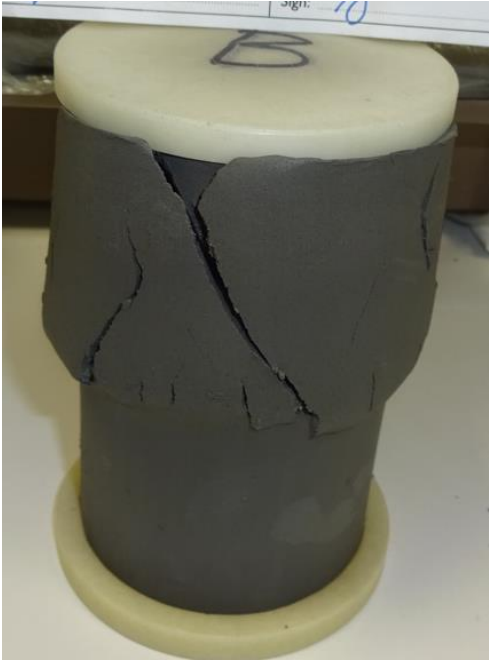
Unconfined Compressive Strength  $q_u$  158,72kPa

Undrained Shear Strength  $c_u$  79,36kPa

Peak Strength Recorded at Strain 5,83%

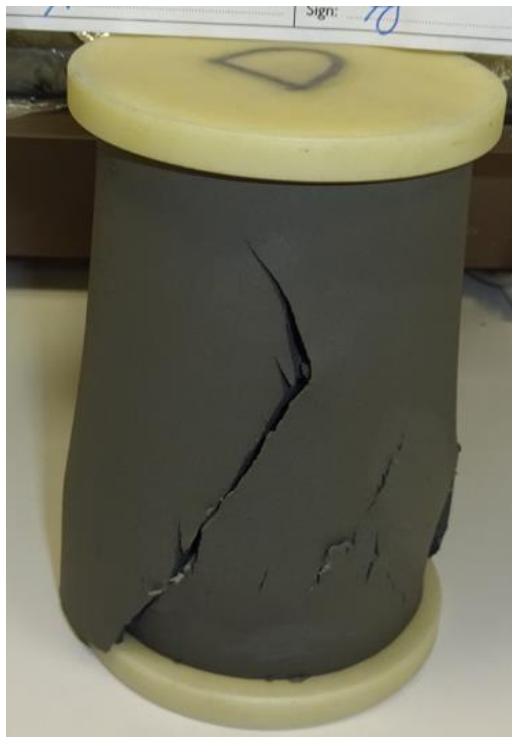
Unconfined Compressive Strength  $q_u$  239,74kPa

Undrained Shear Strength  $c_u$  119,87kPa

Peak Strength Recorded at Strain 6,94%

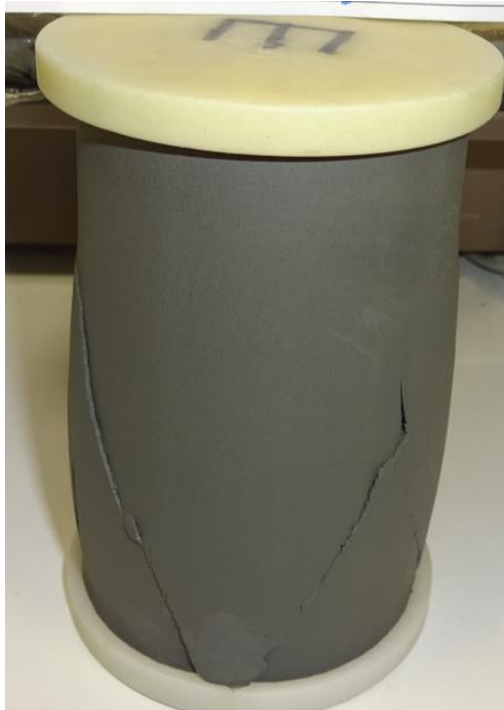
Unconfined Compressive Strength  $q_u$  255,66kPa  
Undrained Shear Strength  $c_u$  127,83kPa  
Peak Strength Recorded at Strain 8,23%
