# Geoteknikk

E6 Lundamo Bru  
Datarapport

EV 6 strekning 71, delstrekning 1, meter 48, Melhus kommune

# Oppdragsrapport

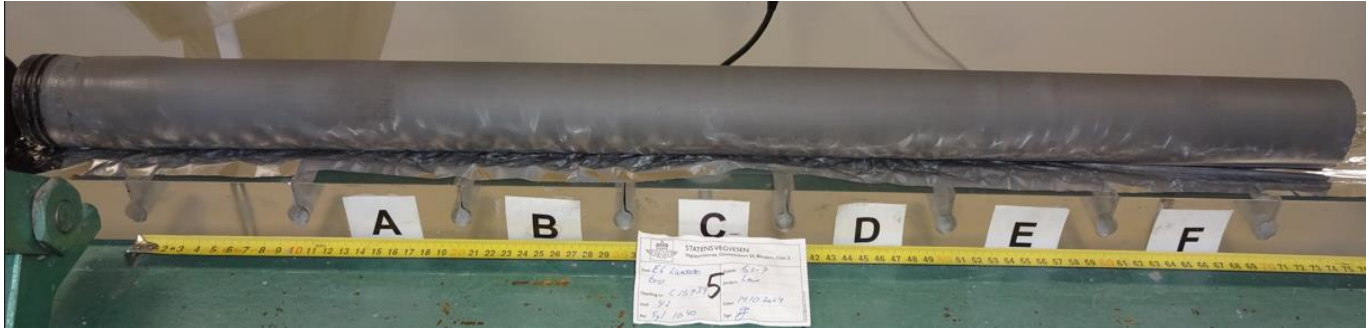
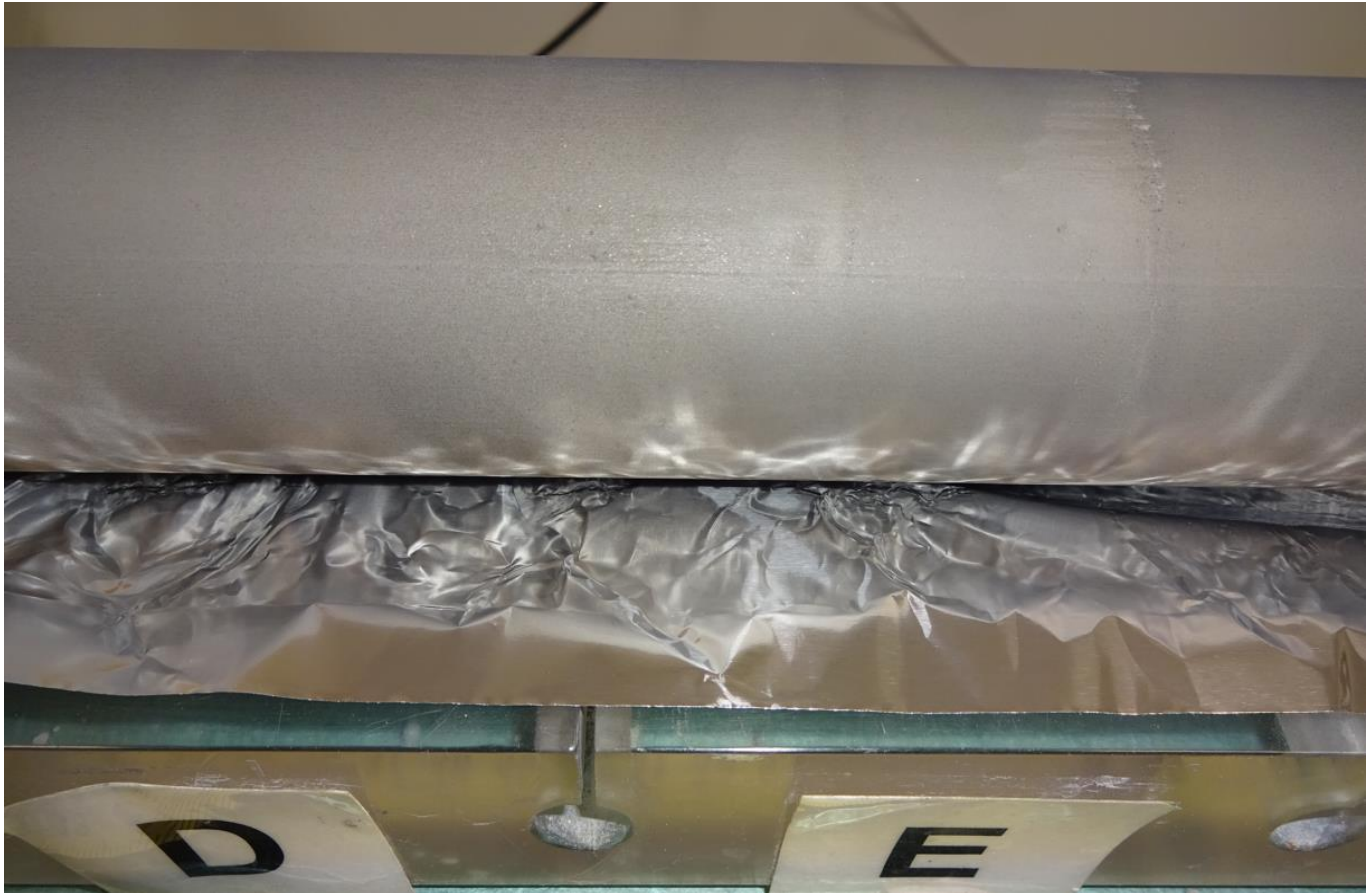
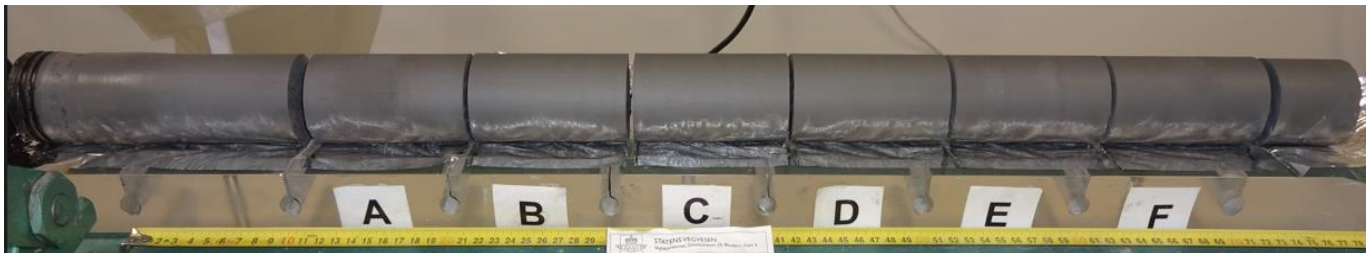
| Lab nr.: 5 | Dato: 29.10.2024 | Dybde: 5,2-6 m | Hull nr.: 42 |

| Beskrivelse: Grå leirmasse. Et bredt felt med silt i bit A, -tynne siltlag i bit D. To felt med finsand i bit E. Feil dybde på merkelapp. | | | | | |

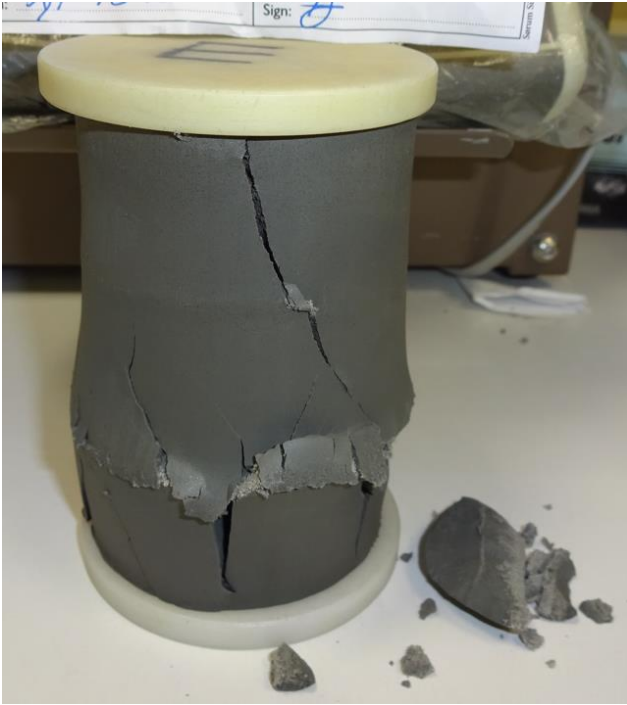
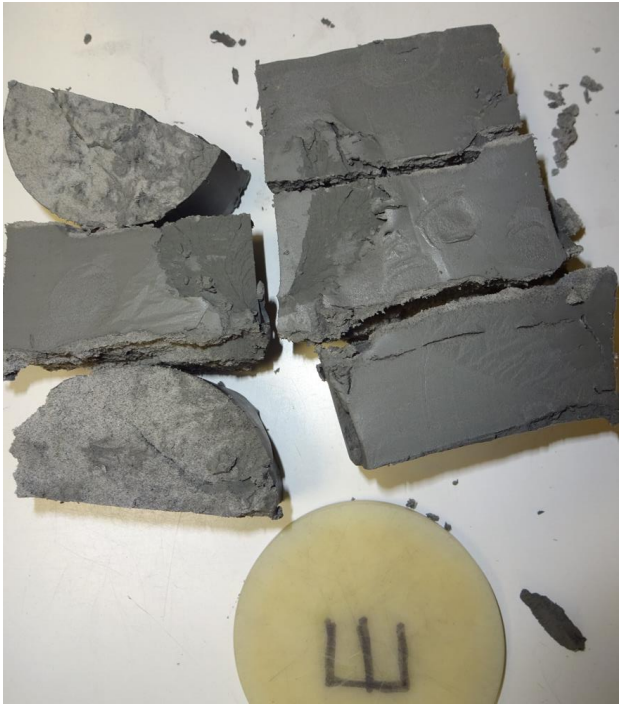
| Lab nr.: 5 | Dato: 29.10.2024 | Dybde: 5,2-6 m | | Hull nr.: 42 | |

| Beskrivelse: Grå leirmasse. Et bredt felt med silt i bit A, -tynne siltlag i bit D. To felt med finsand i bit E. Feil dybde på merkelapp. | | | | | |

Unconfined Compressive Strength  $q_u$  220,52kPa

Undrained Shear Strength  $c_u$  110,26kPa

Peak Strength Recorded at Strain 5,78%

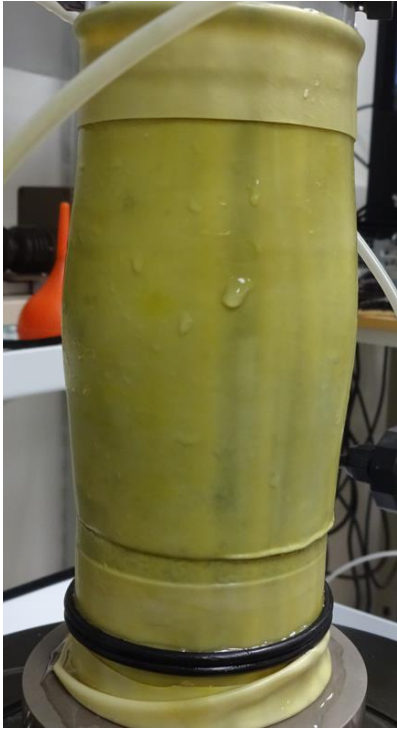
**Treaks bit 5B:**

| Beskrivelse: Grå leirmasse. Et bredt felt med silt i bit A, -tynne siltlag i bit D. To felt med finsand i bit E. Feil dybde på merkelapp. | | | |

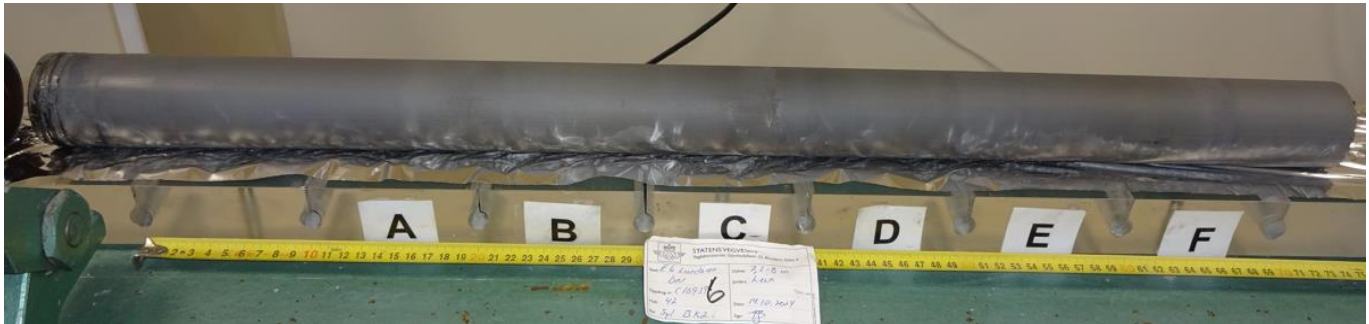
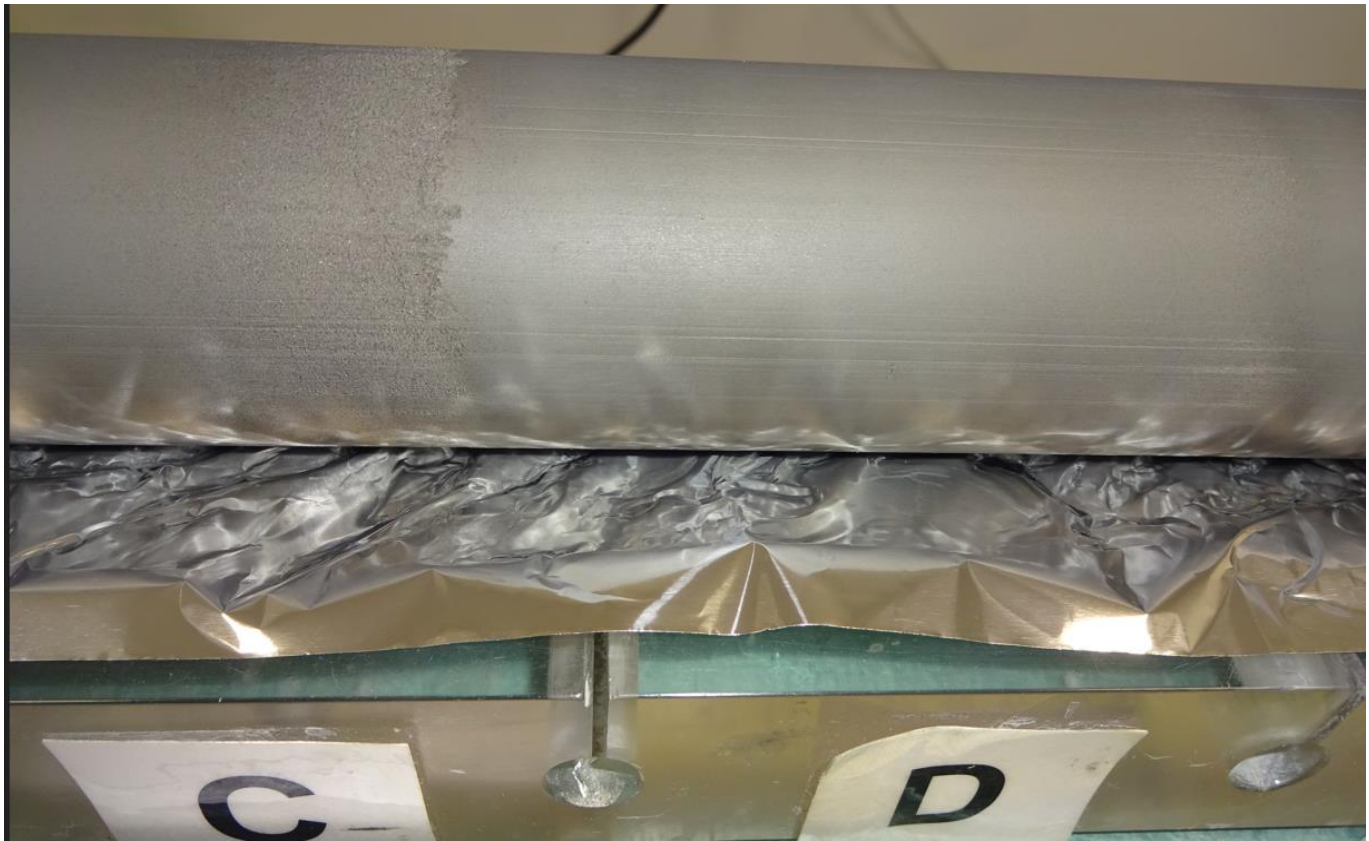
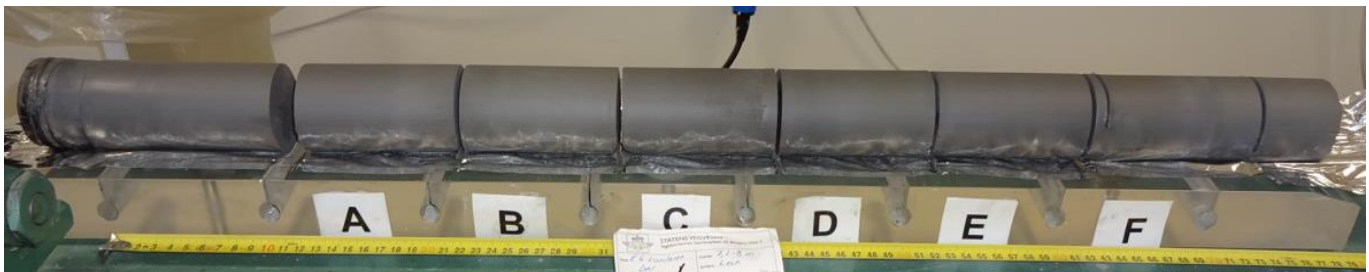
| Lab nr.: 6 | Dato: 06.11.2024 | Dybde: 7,2-8 m | | Hull nr.: 42 | |

| Beskrivelse: Grå leirmasse. Et gruskorn på 3,5 cm i enden av bit F. Jevnlige siltlag. Et sandlag i bit C. | | | | | |

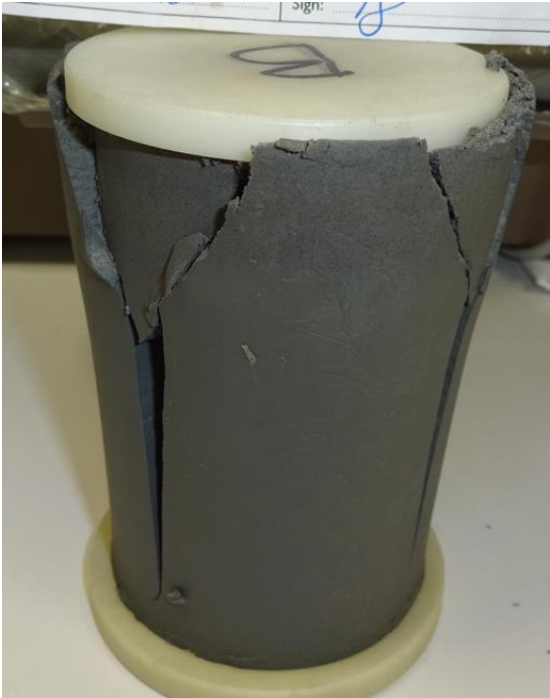
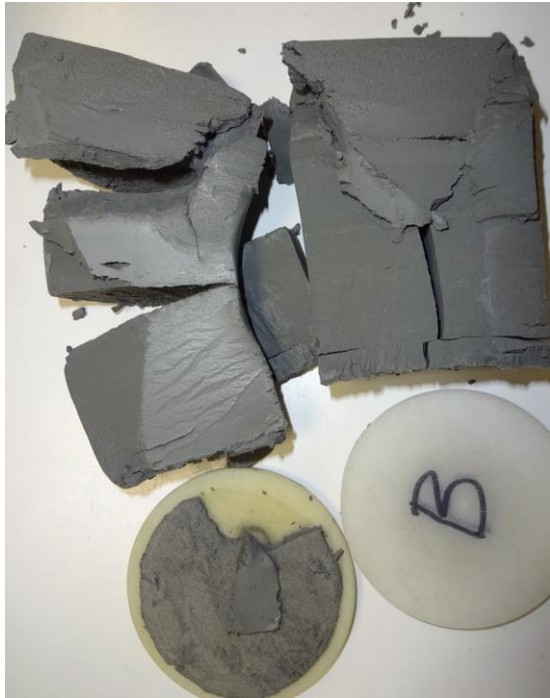
| Lab nr.: 6 | Dato: 06.11.2024 | Dybde: 7,2-8 m | | Hull nr.: 42 | |

| Beskrivelse: Grå leirmasse. Et gruskorn på 3,5 cm i enden av bit F. Jevnlige siltlag. Et sandlag i bit C. | | | | | |

Unconfined Compressive Strength  $q_u$  221,77kPa

Undrained Shear Strength  $c_u$  110,89kPa

Peak Strength Recorded at Strain 6,29%

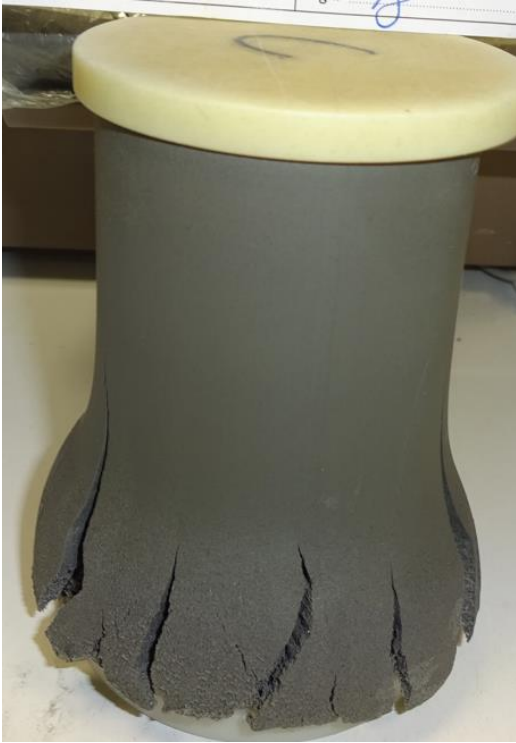
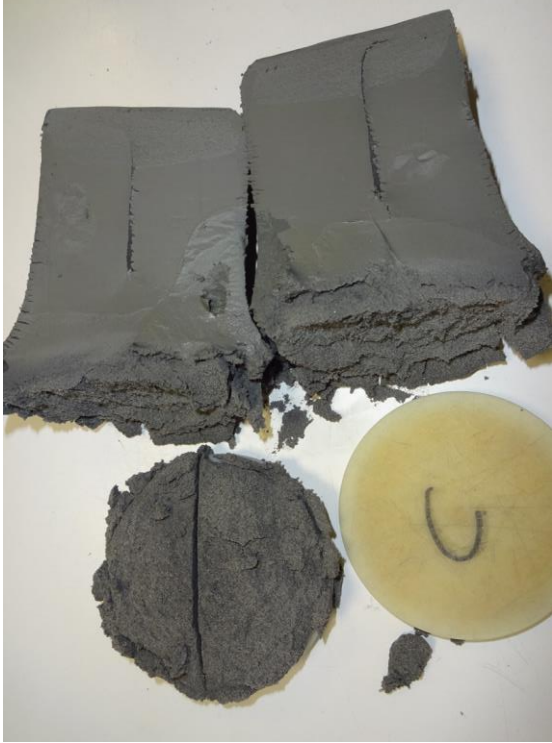
| Lab nr.: 6 | Dato: 06.11.2024 | Dybde: 7,2-8 m | | Hull nr.: 42 | |

| Beskrivelse: Grå leirmasse. Et gruskorn på 3,5 cm i enden av bit F. Jevnlige siltlag. Et sandlag i bit C. | | | | | |

Unconfined Compressive Strength  $q_u$  95,76kPa

Undrained Shear Strength  $c_u$  47,88kPa

Peak Strength Recorded at Strain 4,65%

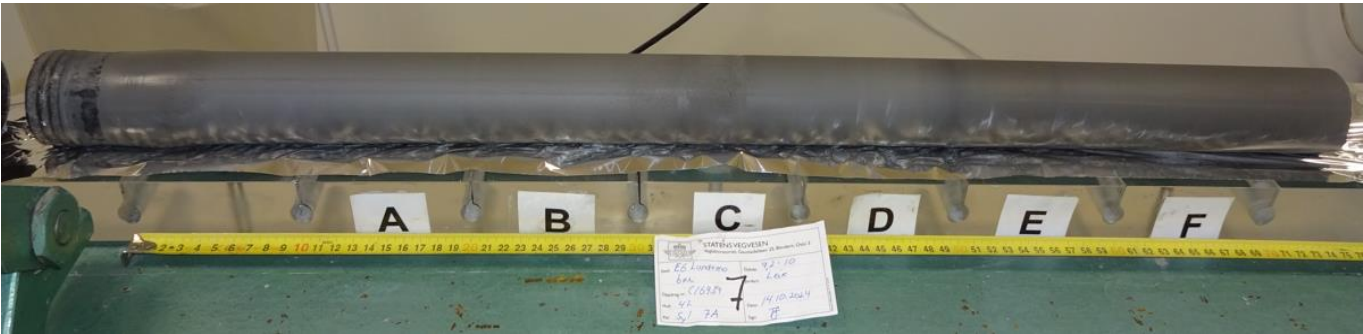
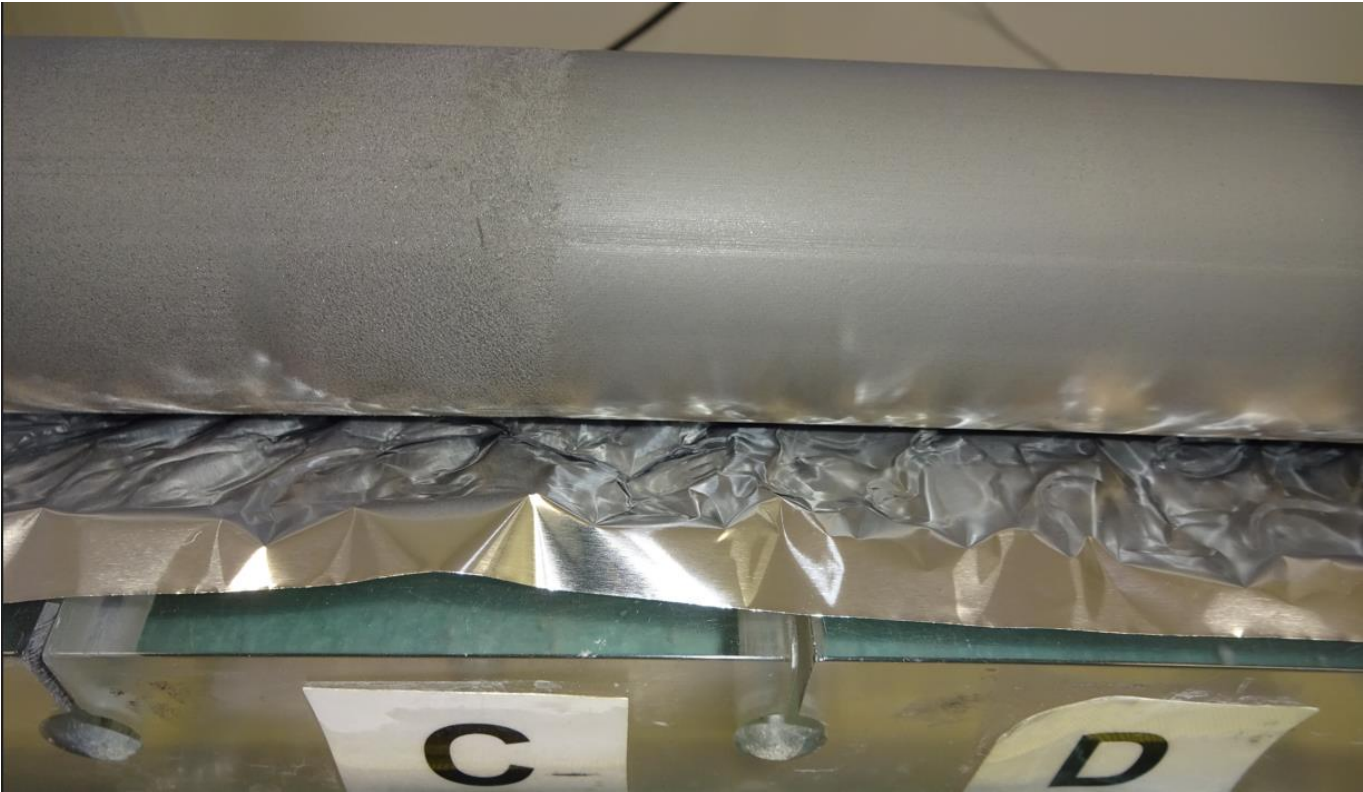
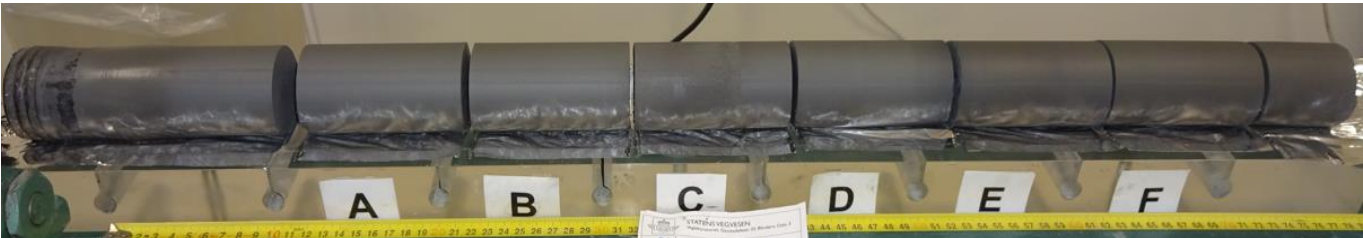
| Lab nr.: 7 | Dato: 28.10.2024 | Dybde: 9,2-10 m | | Hull nr.: 42 | |

| Beskrivelse: Grå leirmasse. Varierende grad av leirinnhold. Siltlag i bit E samt et bredt siltlag i bit C. | | | | | |

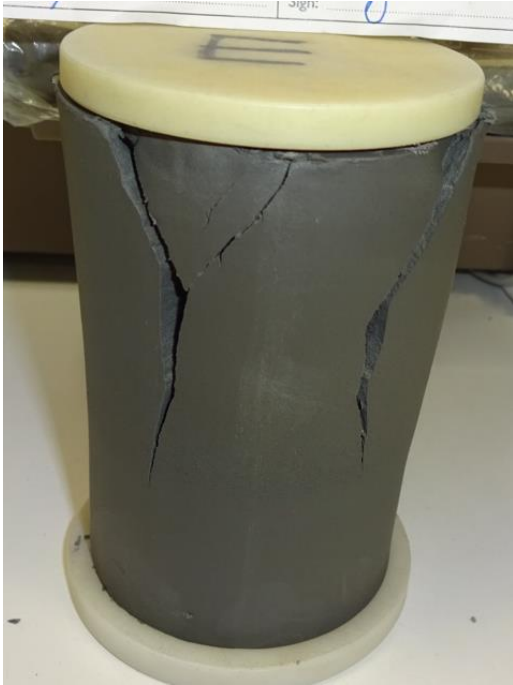
| Lab nr.: 7 | Dato: 28.10.2024 | Dybde: 9,2-10 m | | Hull nr.: 42 | |

| Beskrivelse: Grå leirmasse. Varierende grad av leirinnhold. Siltlag i bit E samt et bredt siltlag i bit C. | | | | | |

Unconfined Compressive Strength  $q_u$  293,95kPa  
 Undrained Shear Strength  $c_u$  146,97kPa  
 Peak Strength Recorded at Strain 9,51%

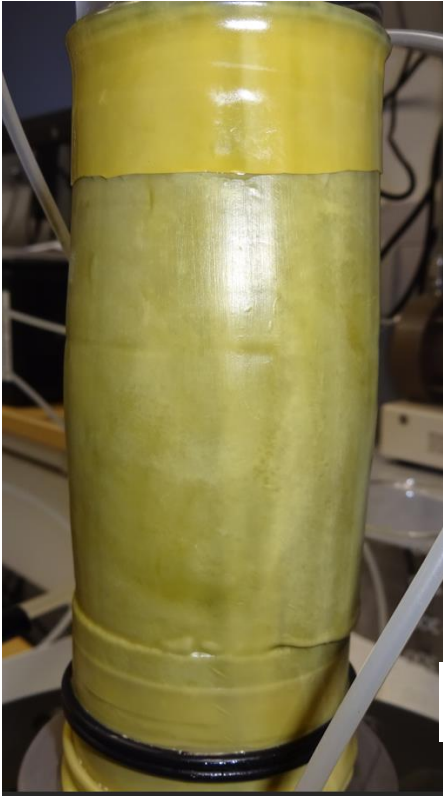
**Treaks bit 7D:**

| Beskrivelse: Grå leirmasse. Varierende grad av leirinnhold. Siltlag i bit E samt et bredt siltlag i bit C. | | | | | |

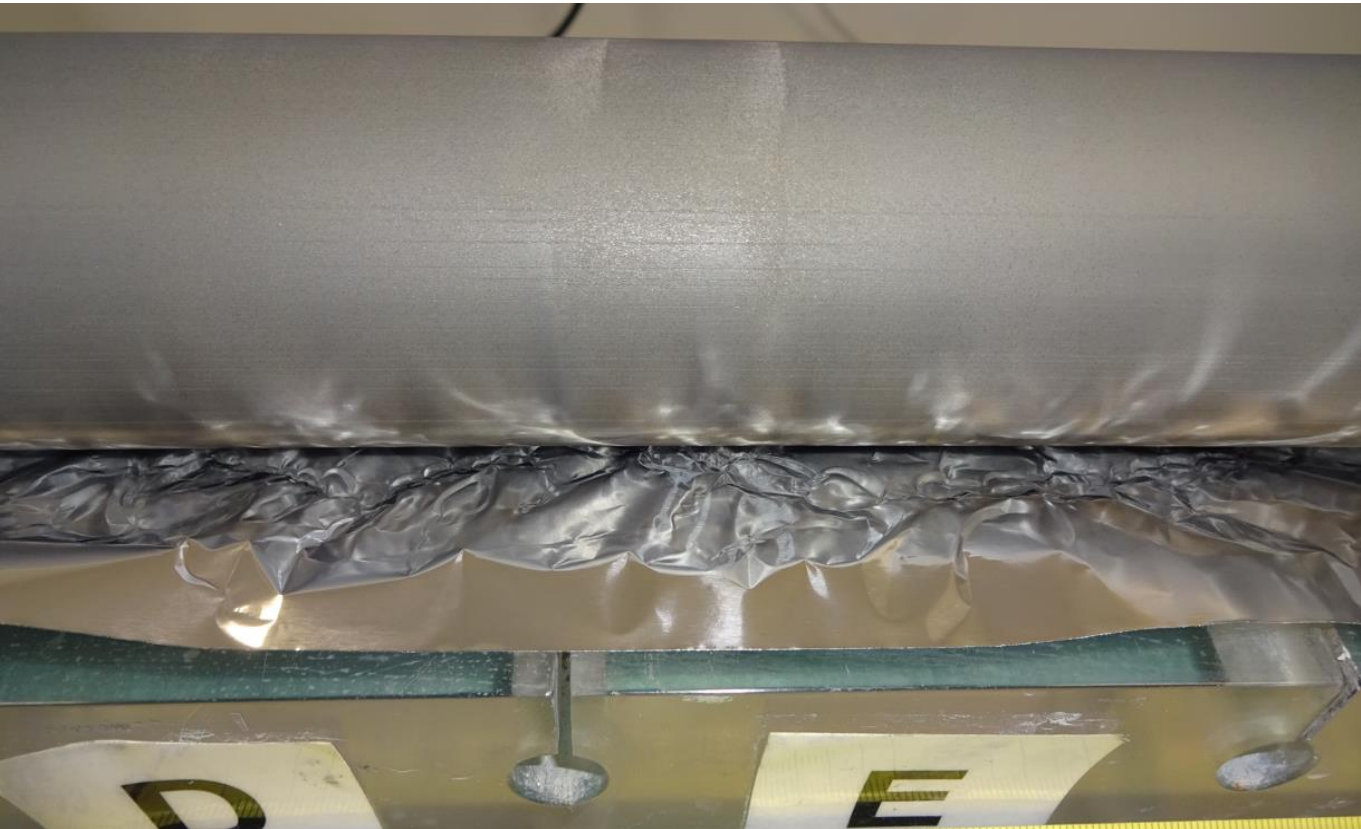
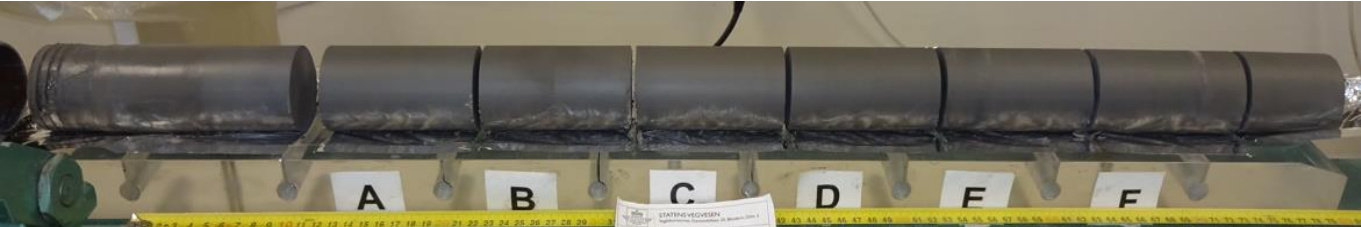
| Lab nr.: 8 | Dato: 08.11.2024 | Dybde: 11,2-12 m | | Hull nr.: 42 | |

| Beskrivelse: Grå leirmasse. Jevnlige sand/siltlag. | | | | | |

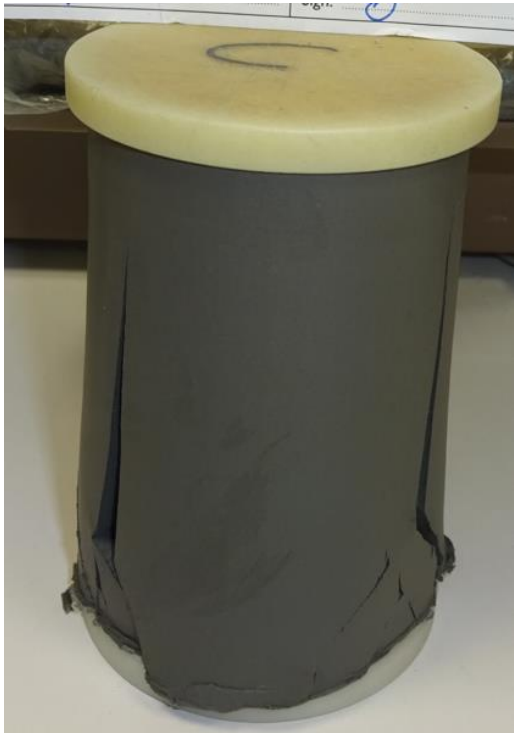
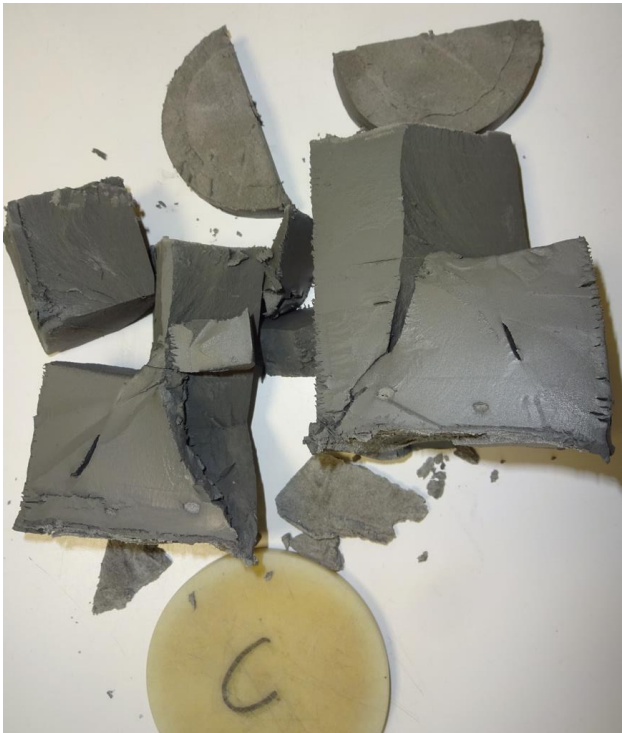
| Lab nr.: 8 | Dato: 08.11.2024 | Dybde: 11,2-12 m | | Hull nr.: 42 | |

| Beskrivelse: Grå leirmasse. Jevnlige sand/siltlag. | | | | | |

Unconfined Compressive Strength  $q_u$  282,97kPa

Undrained Shear Strength  $c_u$  141,49kPa

Peak Strength Recorded at Strain 9,74%

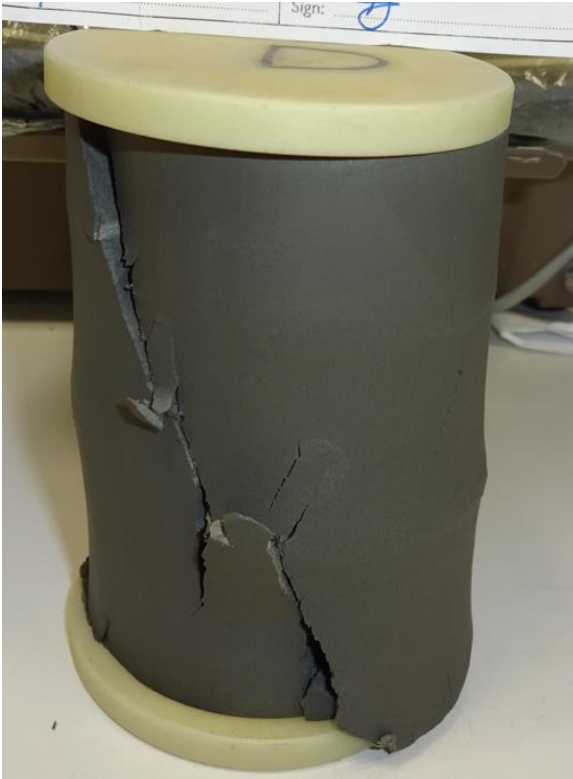
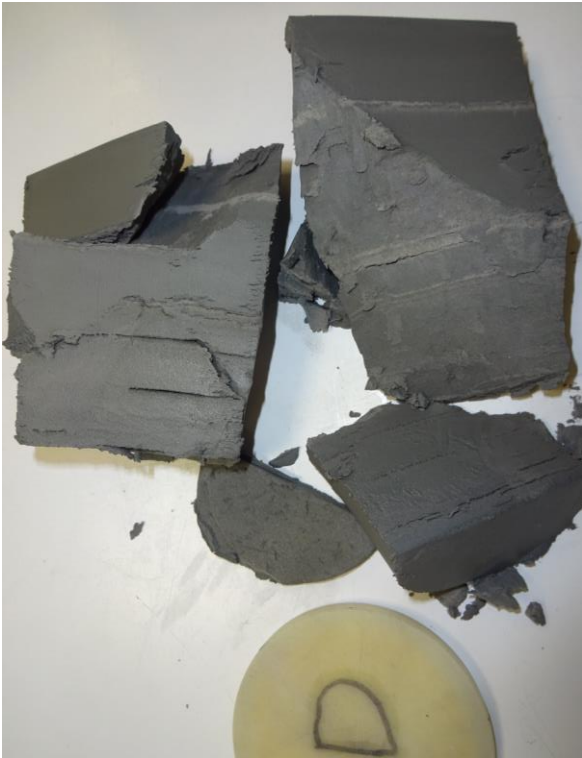
| Lab nr.: 8 | Dato: 08.11.2024 | Dybde: 11,2-12 m | | Hull nr.: 42 | |

| Beskrivelse: Grå leirmasse. Jevnlige sand/siltlag. | | | | | |

Unconfined Compressive Strength  $q_u$  222,22kPa  
Undrained Shear Strength  $c_u$  111,11kPa  
Peak Strength Recorded at Strain 5,58%

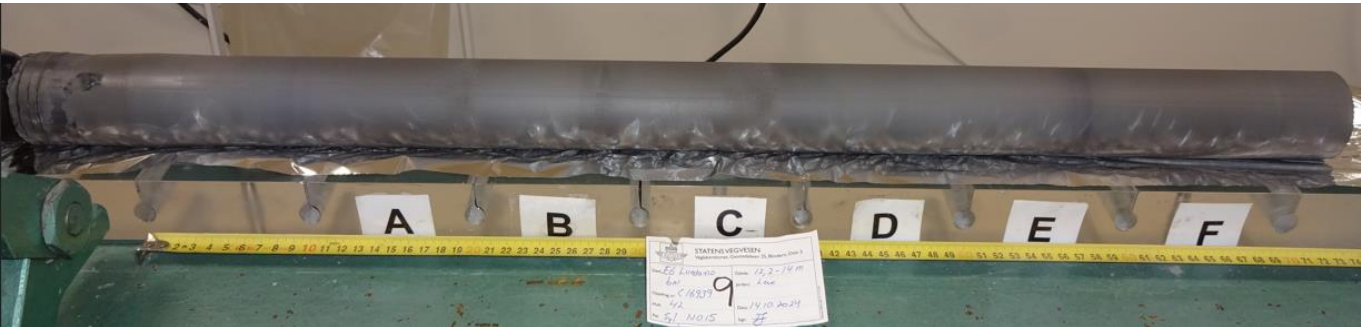
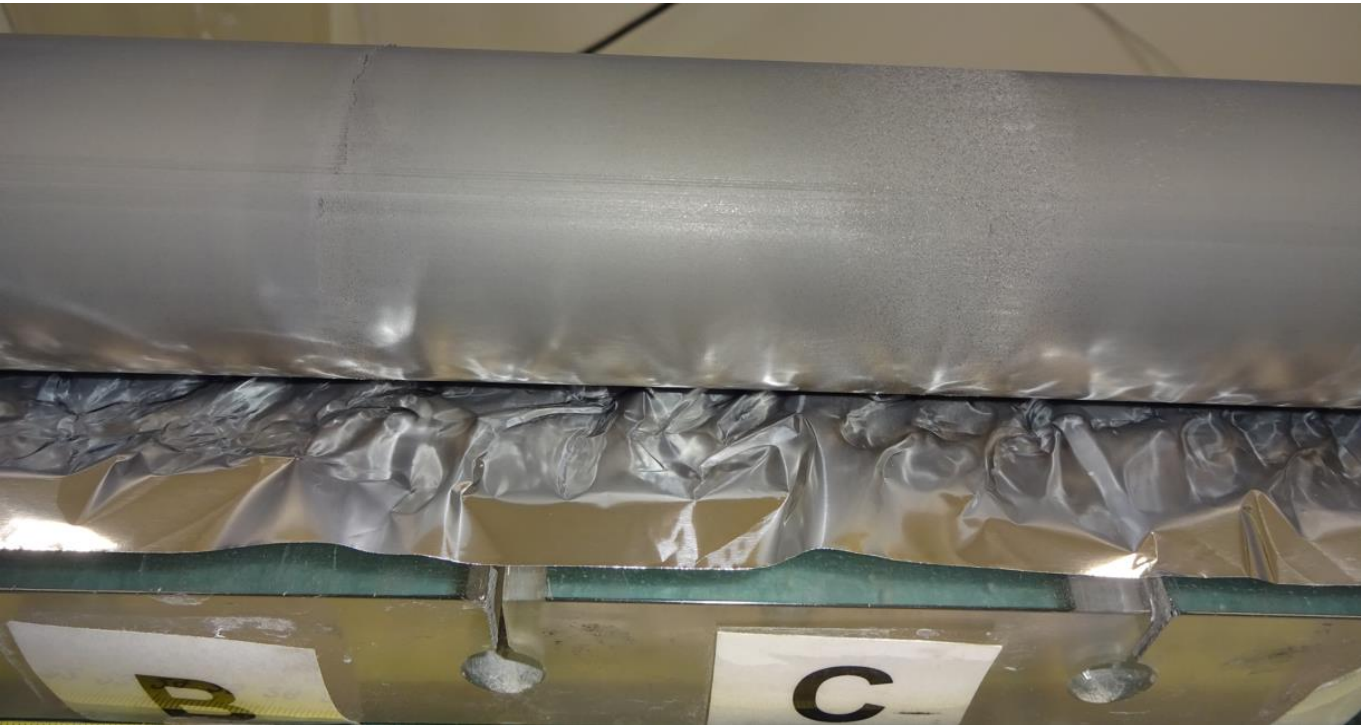
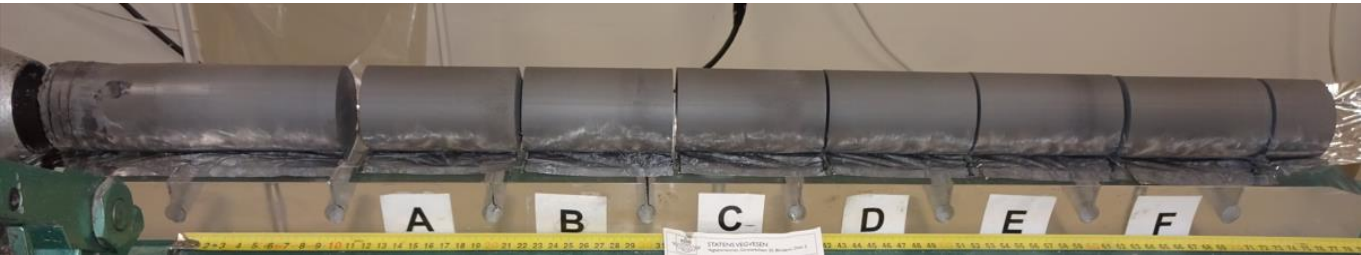
| Lab nr.: 9 | Dato: 04.11.2024 | Dybde: 13,2-14 m | | Hull nr.: 42 | |

| Beskrivelse: Grå leirmasse. Enkelte siltlag og biter med mer silt. Et sandlag i bit B. | | | | | |

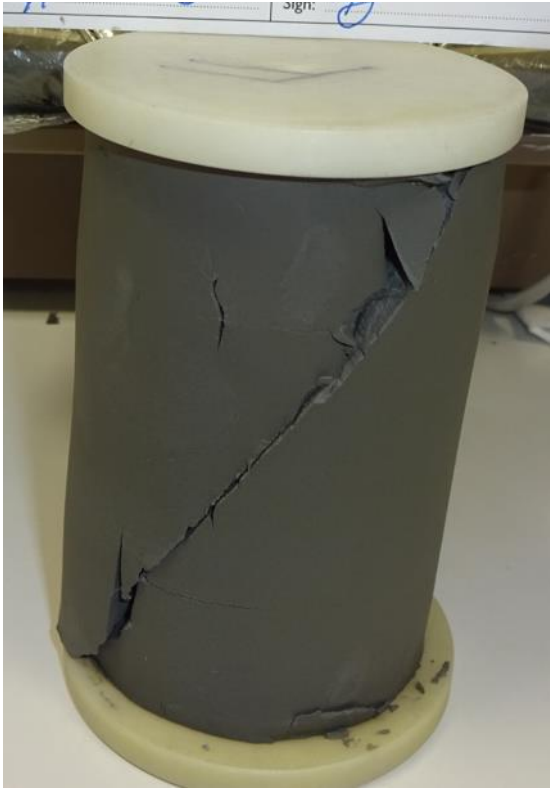
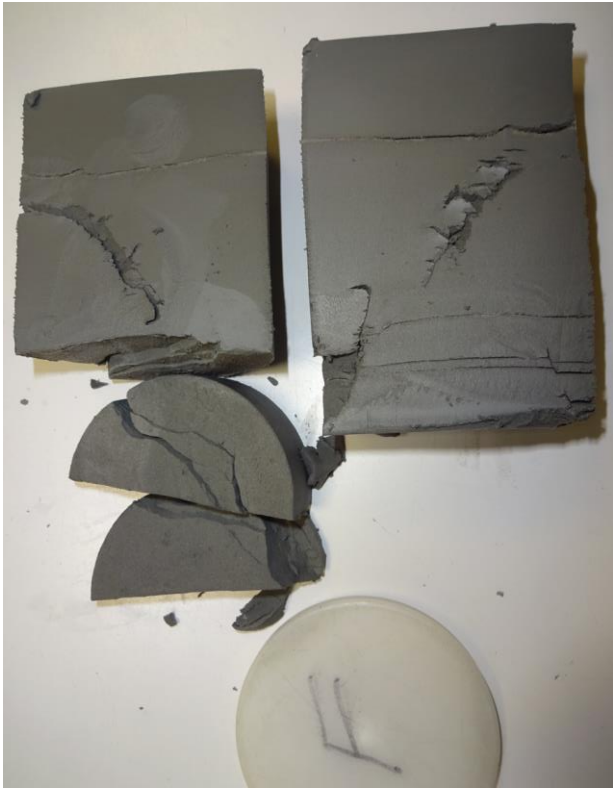
| Lab nr.: 9 | Dato: 04.11.2024 | Dybde: 13,2-14 m | | Hull nr.: 42 | |

| Beskrivelse: Grå leirmasse. Enkelte siltlag og biter med mer silt. Et sandlag i bit B. | | | | | |

Unconfined Compressive Strength  $q_u$  278,63kPa  
 Undrained Shear Strength  $c_u$  139,32kPa  
 Peak Strength Recorded at Strain 11,12%

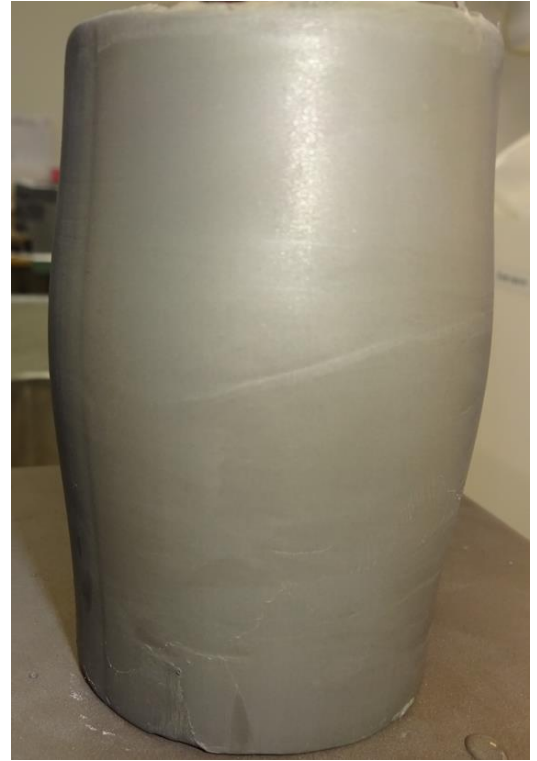
**Ødometer bit 9C:**

| Beskrivelse: Grå leirmasse. Enkelte siltlag og biter med mer silt. Et sandlag i bit B. | | | | | |

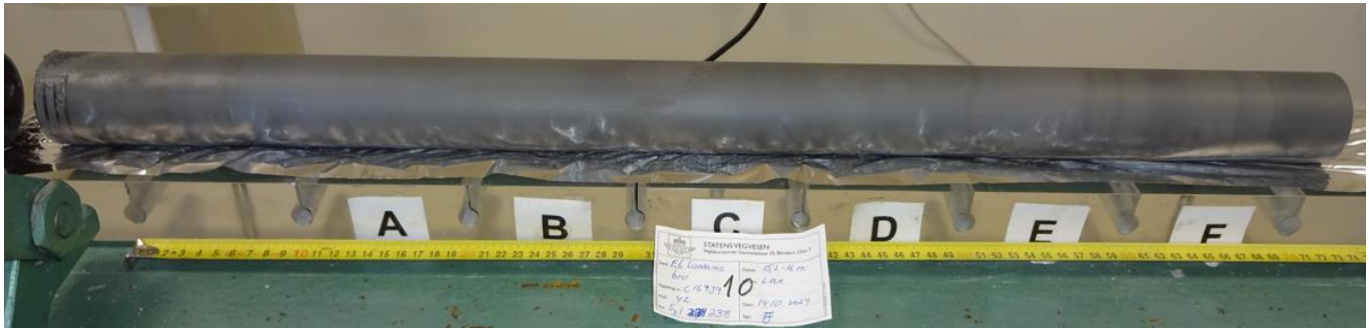
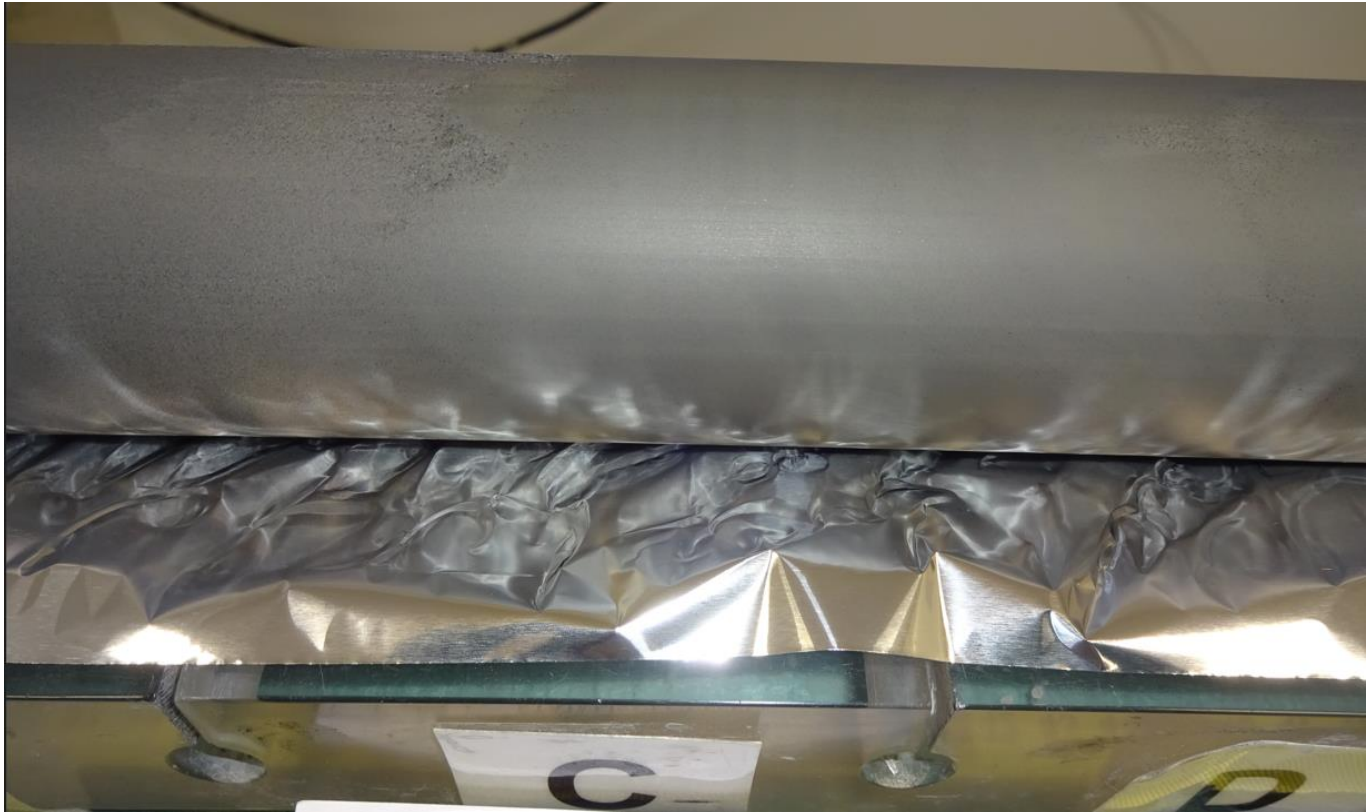
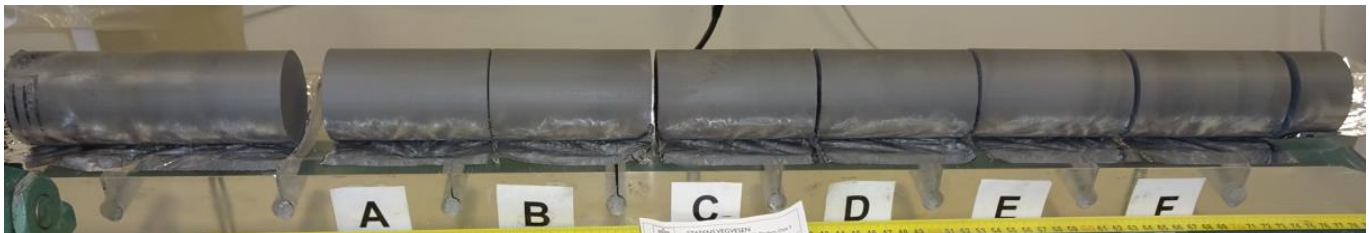
| Lab nr.: 10 | Dato: 08.11.2024 | Dybde: 15,2-16 m | | Hull nr.: 42 | |

| Beskrivelse: Grå leirmasse. Et bredt siltlag i bit B og C. | | | | | |

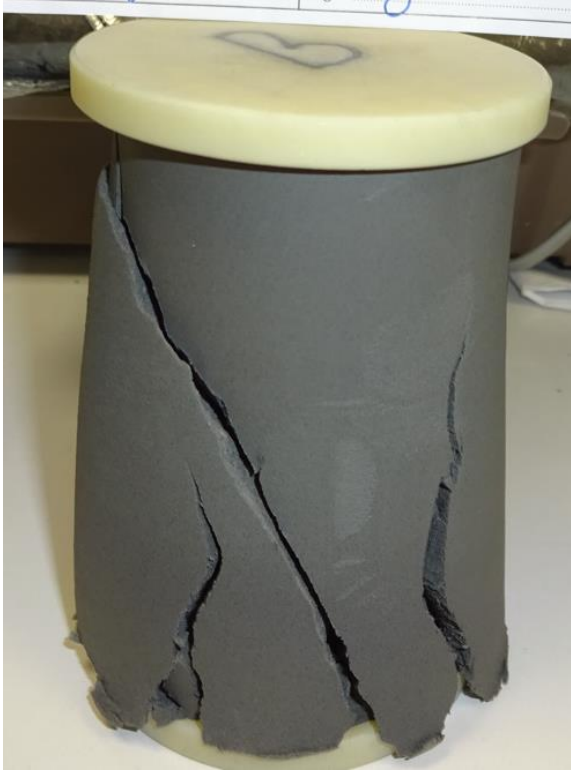
| Lab nr.: 10 | Dato: 08.11.2024 | Dybde: 15,2-16 m | Hull nr.: 42 |

Unconfined Compressive Strength  $q_u$  143,65kPa

Undrained Shear Strength  $c_u$  71,83kPa

Peak Strength Recorded at Strain 4,36%

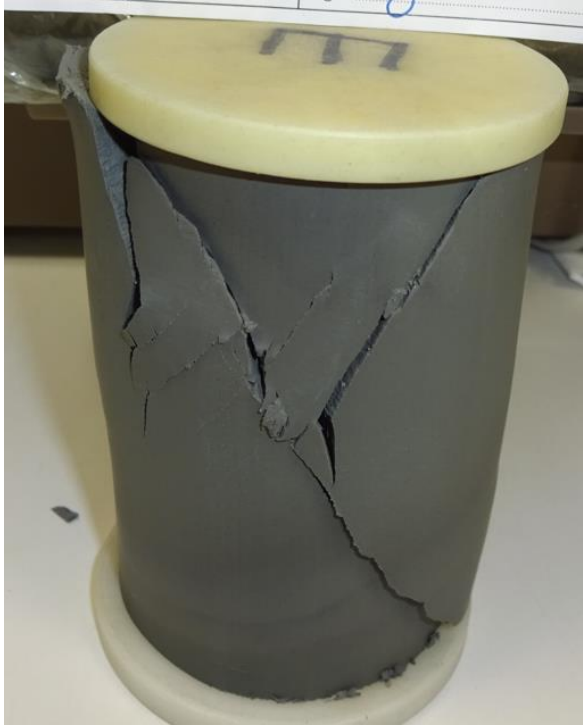
| Lab nr.: 10 | Dato: 08.11.2024 | Dybde: 15,2-16 m | | Hull nr.: 42 | |

Unconfined Compressive Strength  $q_u$  368,87kPa

Undrained Shear Strength  $c_u$  184,44kPa

Peak Strength Recorded at Strain 4,86%

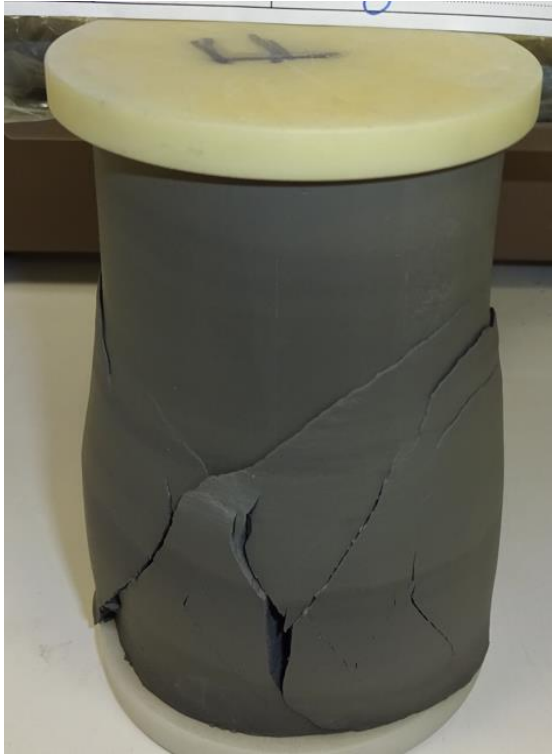
| Lab nr.: 10 | Dato: 08.11.2024 | Dybde: 15,2-16 m | | Hull nr.: 42 | |

Unconfined Compressive Strength  $q_u$  316,7kPa

Undrained Shear Strength  $c_u$  158,35kPa

Peak Strength Recorded at Strain 7,25%

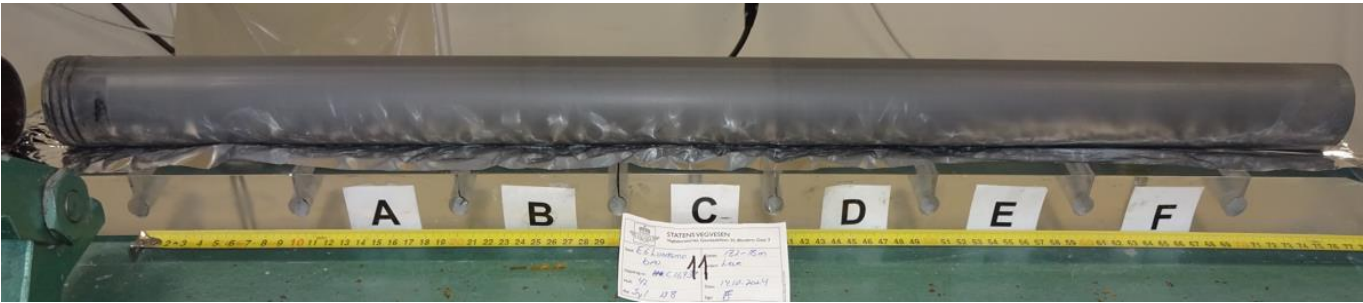
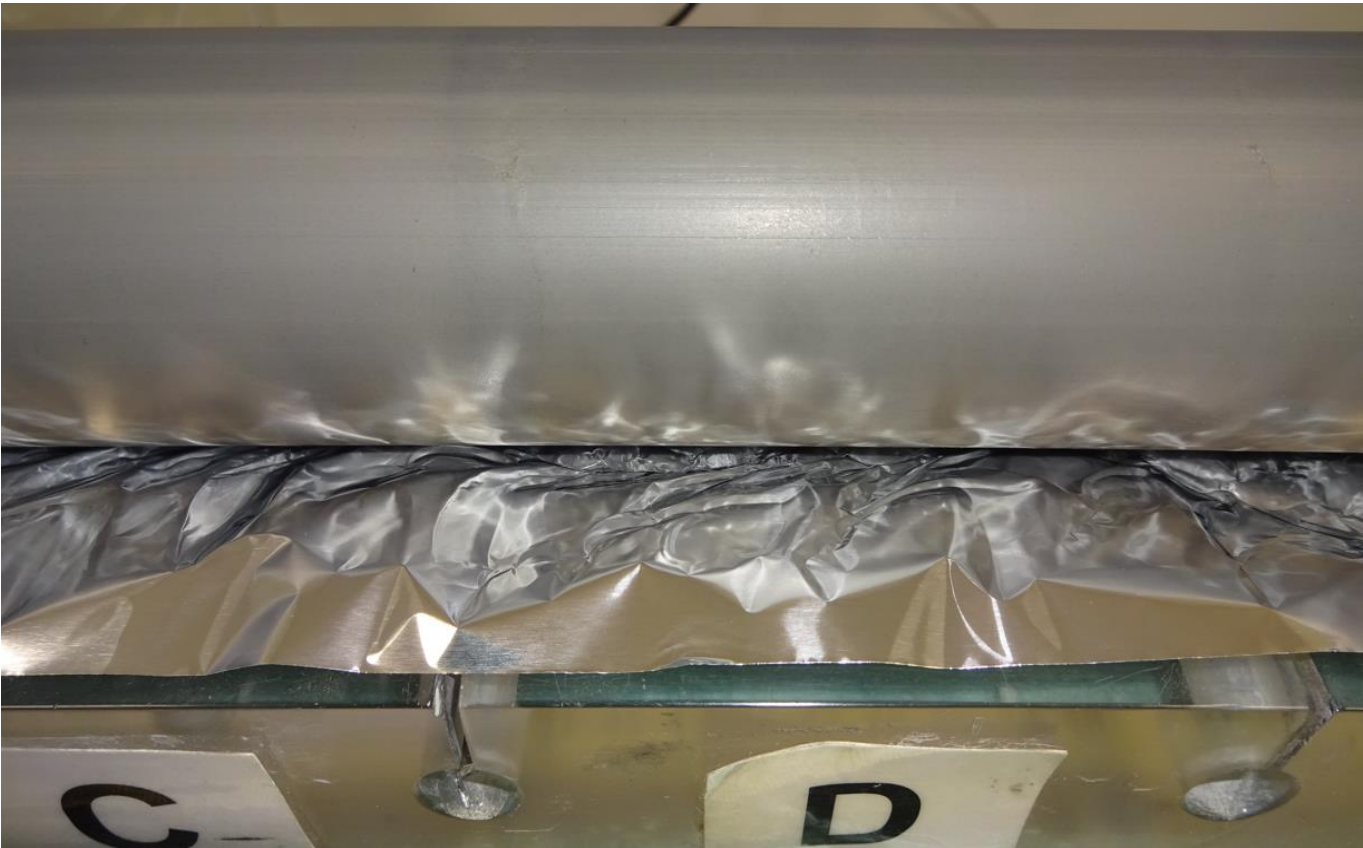
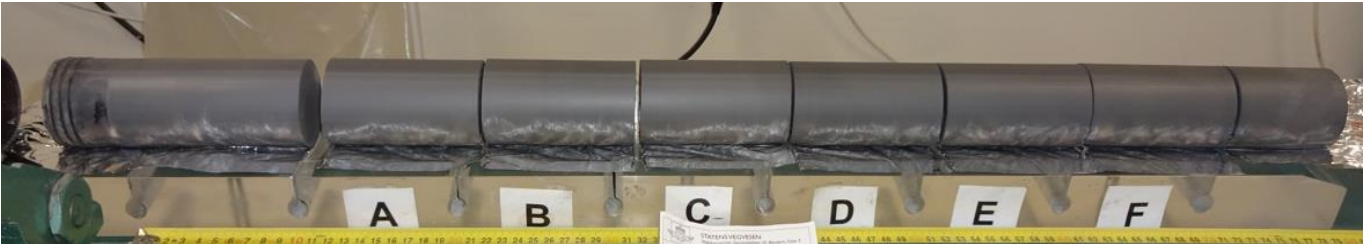
| Lab nr.: 11 | Dato: 04.11.2024 | Dybde: 17,2-18 m | | Hull nr.: 42 | |

| Beskrivelse: Grå leirmasse. Et sand/siltlag i bit D. | | | | | |

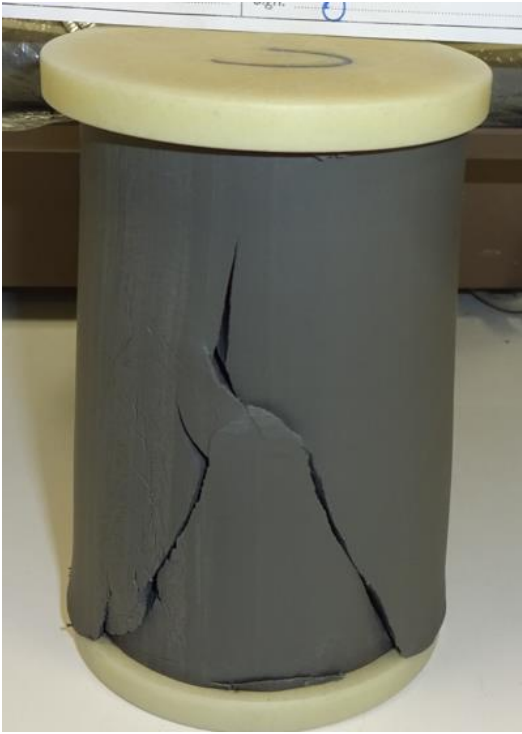
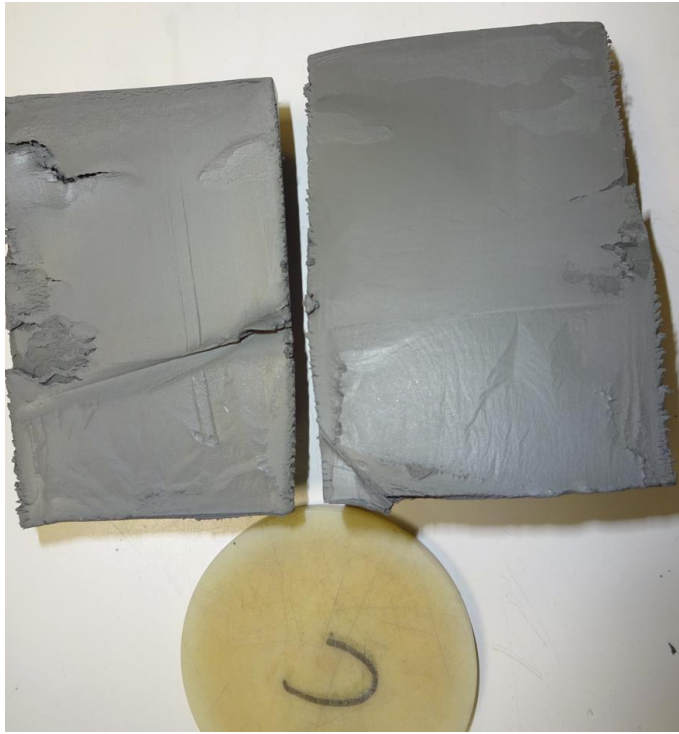
| Lab nr.: 11 | Dato: 04.11.2024 | Dybde: 17,2-18 m | | Hull nr.: 42 | |

Unconfined Compressive Strength  $q_u$  284,62kPa

Undrained Shear Strength  $c_u$  142,31kPa

Peak Strength Recorded at Strain 8,58%

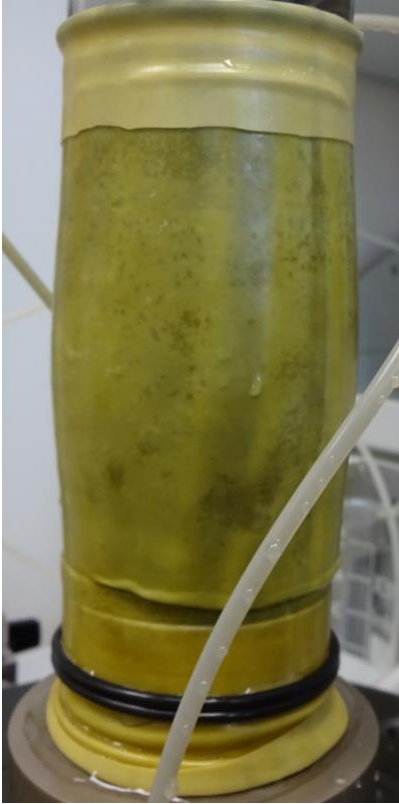
**Treaks bit 11E:**

| Beskrivelse: Grå leirmasse. Et sand/siltlag i bit D. | | | | | |
