# Geoteknikk

E6 Lundamo Bru  
Datarapport

EV 6 strekning 71, delstrekning 1, meter 48, Melhus kommune

# Oppdragsrapport

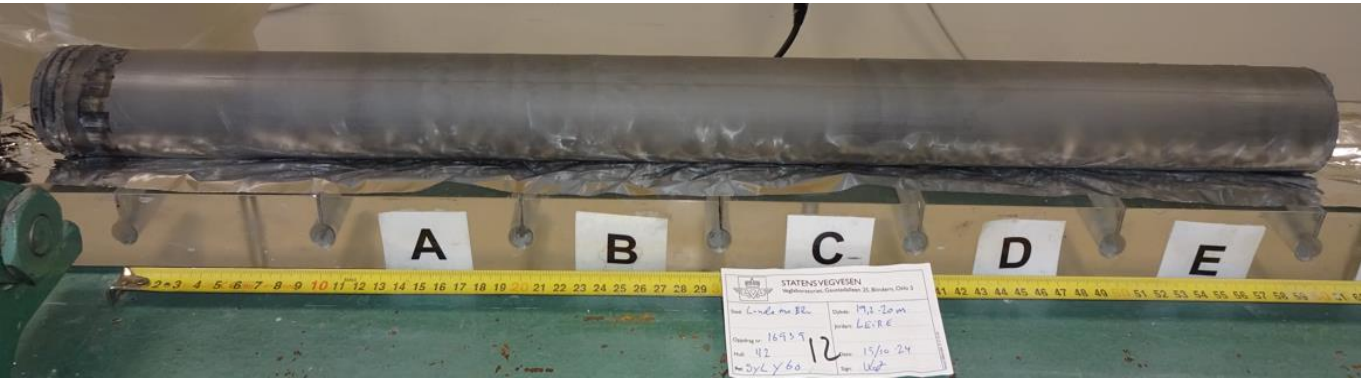
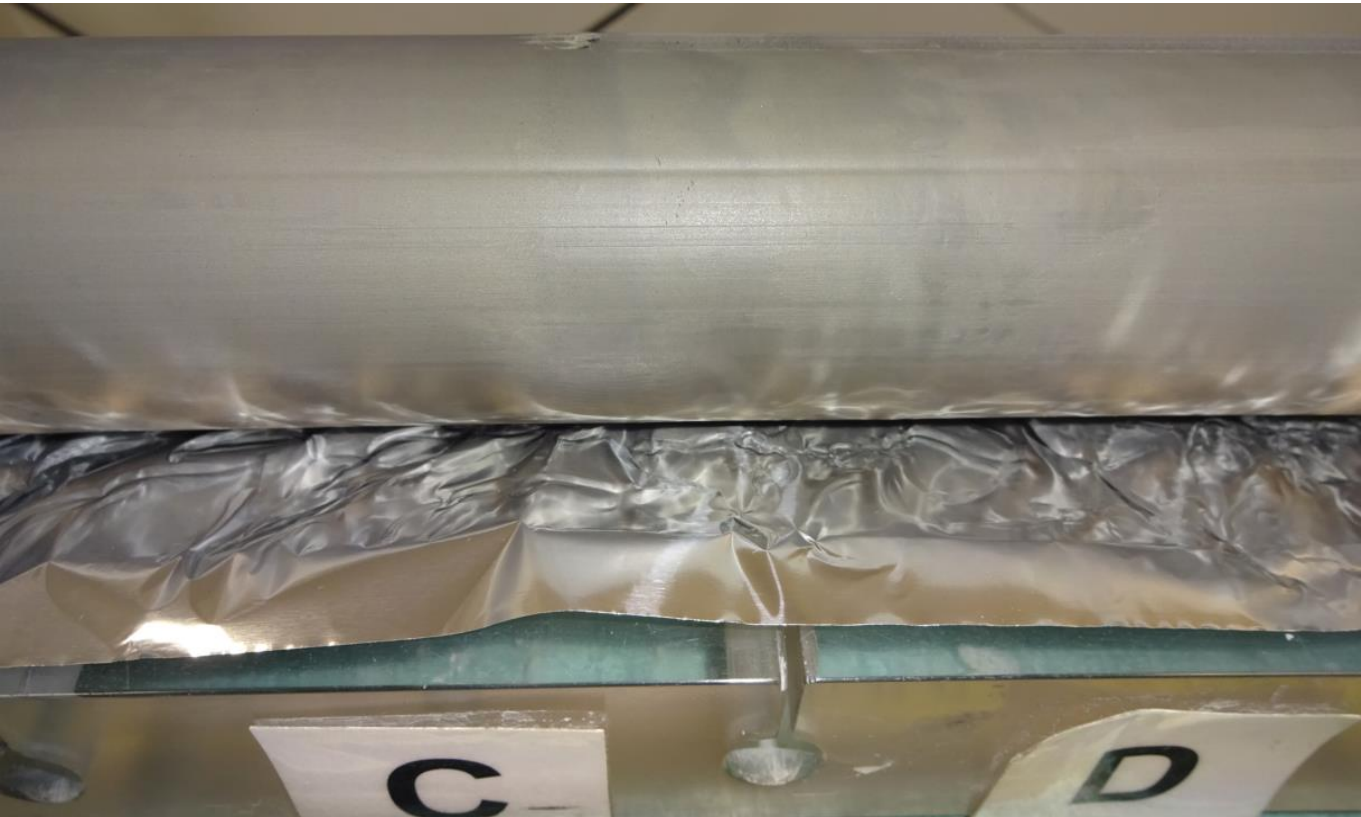
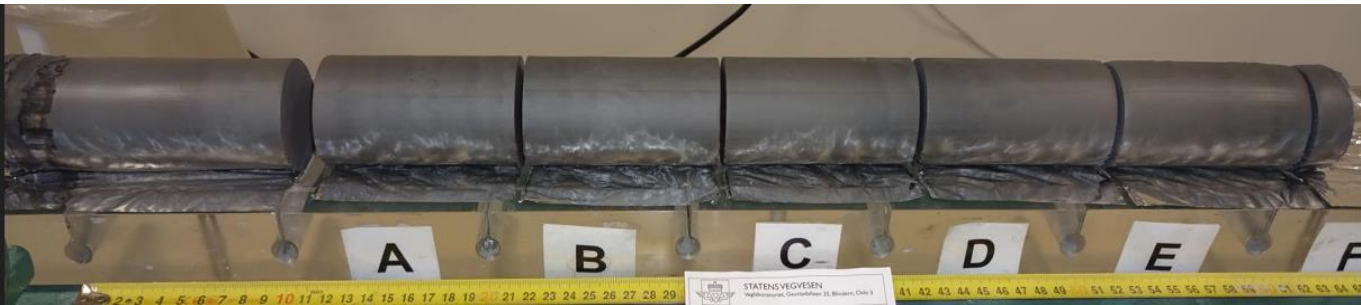
| Lab nr.: 12 | Dato: 18.11.2024 | Dybde: 19,2-20 m | | Hull nr.: 42 | |

| Beskrivelse: Grå leirmasse. Bit F mangler. Bit E er litt forstyrret. Et siltlag i bit A. | | | | | |

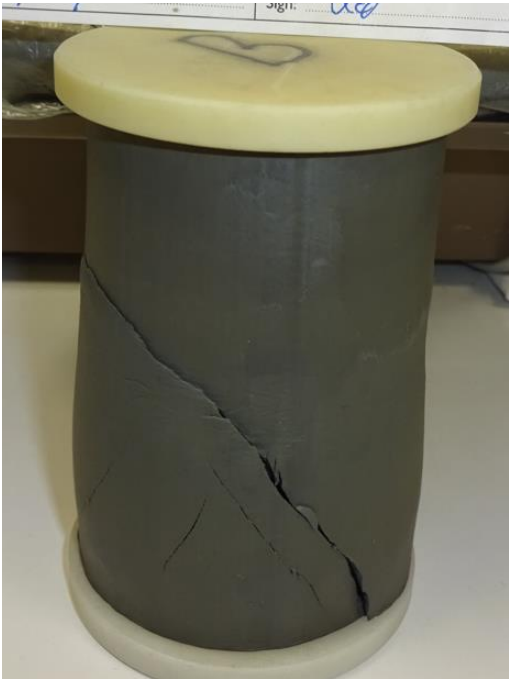
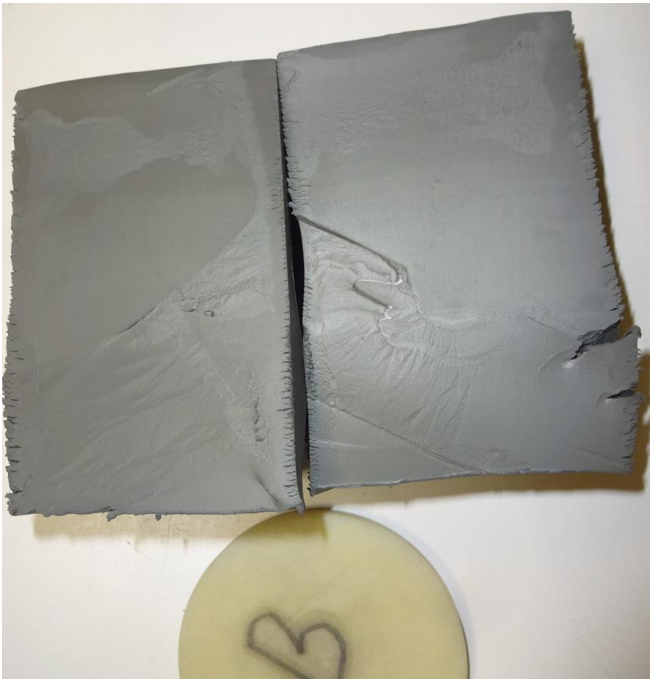
| Lab nr.: 12 | Dato: 18.11.2024 | Dybde: 19,2-20 m | | Hull nr.: 42 | |

Unconfined Compressive Strength  $q_u$  278,12kPa

Undrained Shear Strength  $c_u$  139,06kPa

Peak Strength Recorded at Strain 9,65%

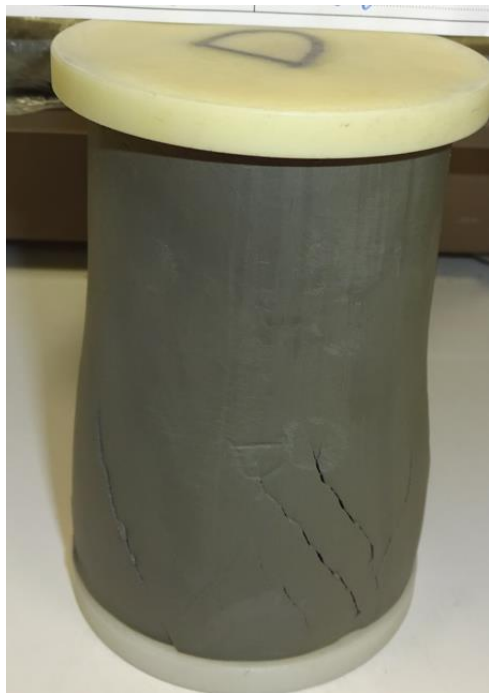
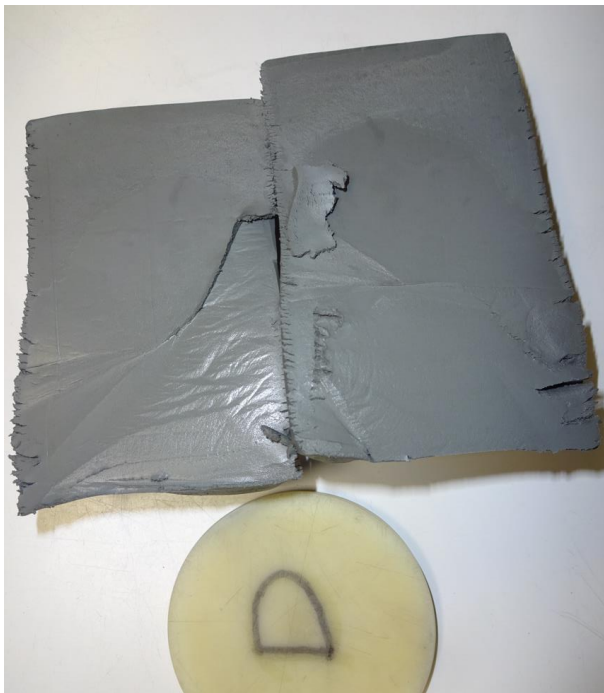
| Lab nr.: 12 | Dato: 18.11.2024 | Dybde: 19,2-20 m | | Hull nr.: 42 | |

Unconfined Compressive Strength  $q_u$  162,14kPa

Undrained Shear Strength  $c_u$  81,07kPa

Peak Strength Recorded at Strain 12,42%

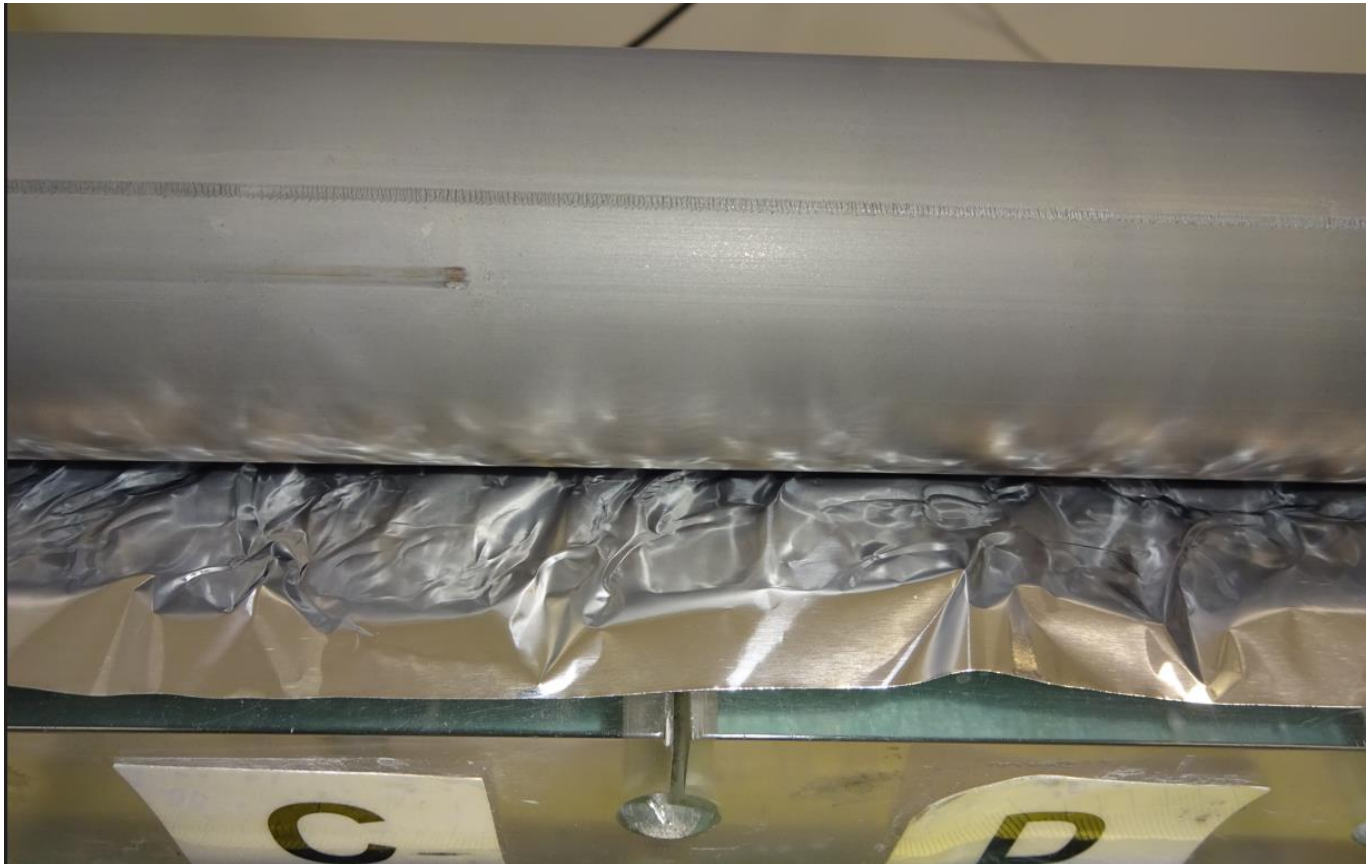
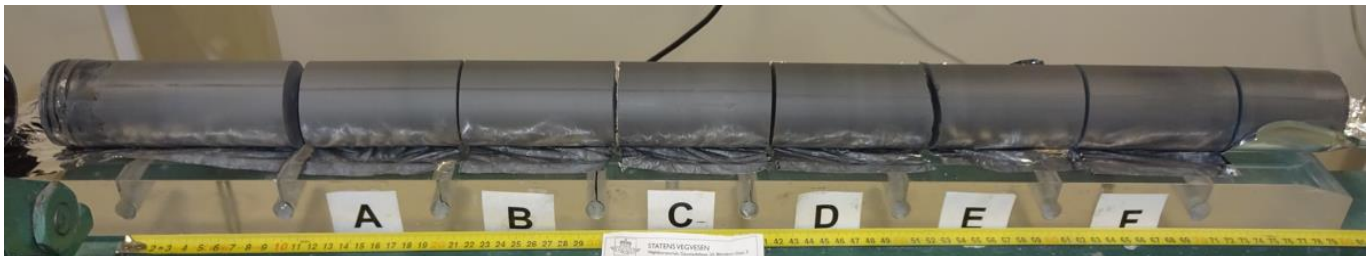
| Lab nr.: 13 | Dato: 06.11.2024 | Dybde: 21,2-22 m | | Hull nr.: 42 | |

| Beskrivelse: Grå leirmasse. Et gruskorn på ca 2 cm mellom bit D og E. Et sandlag i bit F. Et gruskorn midt i bit C. | | | | | |

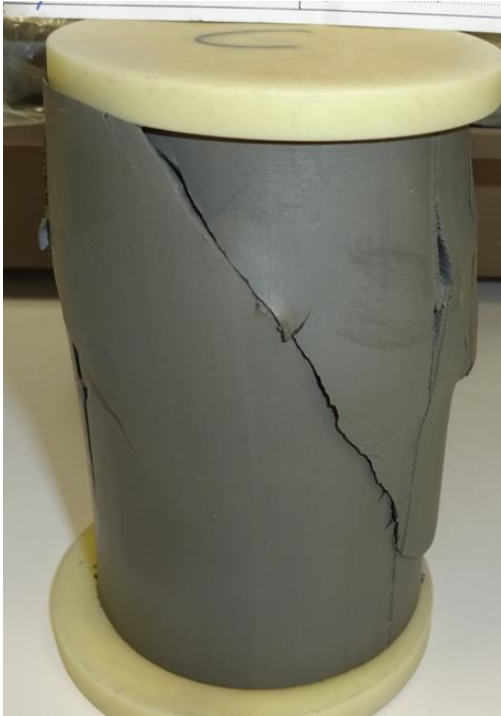
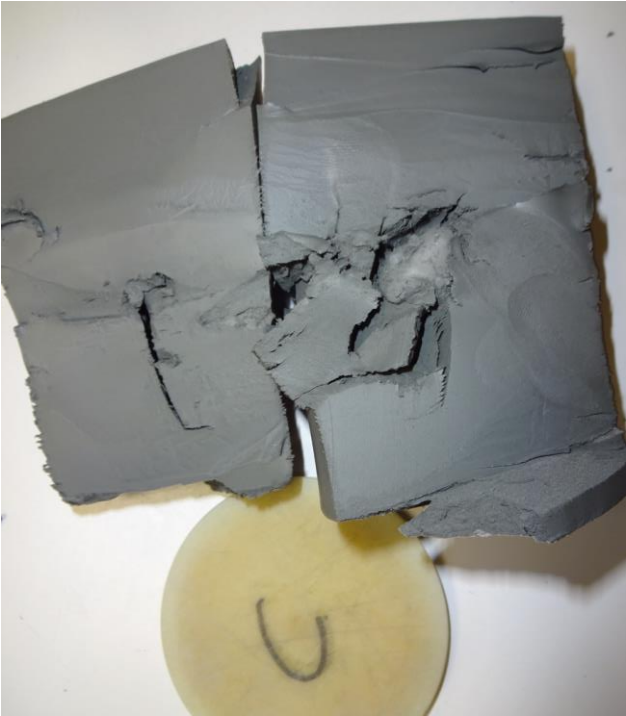
| Lab nr.: 13 | Dato: 06.11.2024 | Dybde: 21,2-22 m | | Hull nr.: 42 | |

Unconfined Compressive Strength  $q_u$  318,44kPa

Undrained Shear Strength  $c_u$  159,22kPa

Peak Strength Recorded at Strain 6,86%

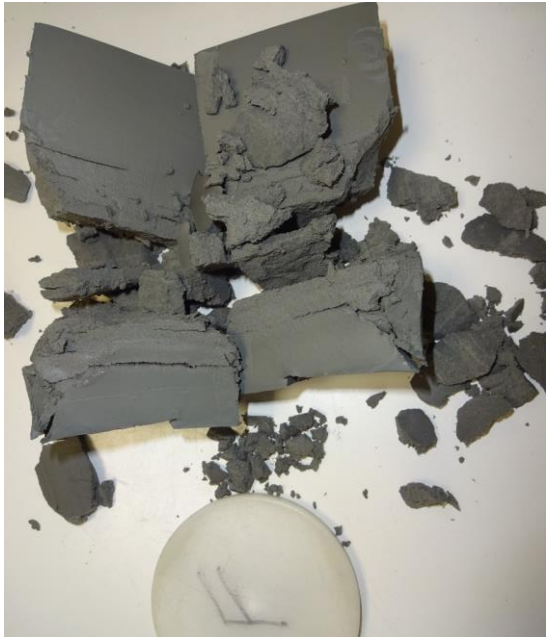
| Lab nr.: 13 | Dato: 06.11.2024 | Dybde: 21,2-22 m | | Hull nr.: 42 | |

Unconfined Compressive Strength  $q_u$  215,56kPa

Undrained Shear Strength  $c_u$  107,78kPa

Peak Strength Recorded at Strain 3,2%

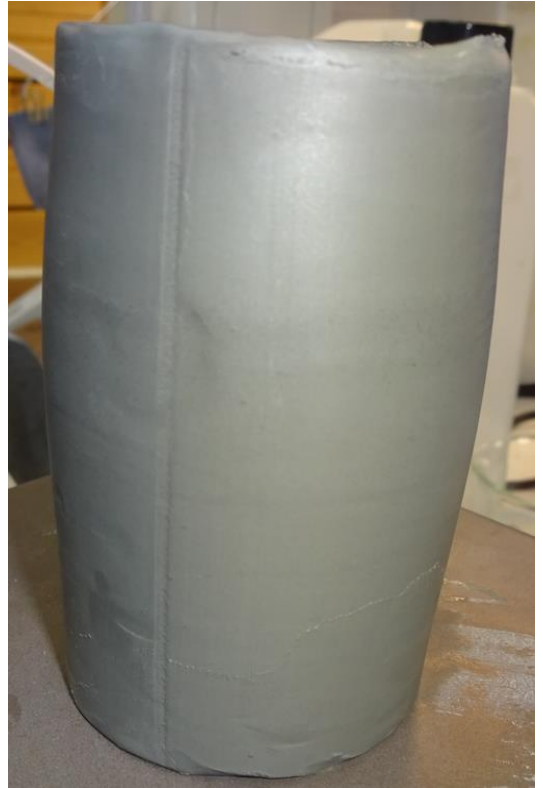
**Treaks bit 13A:**

| Beskrivelse: Grå leirmasse. Et gruskorn på ca 2 cm mellom bit D og E. Et sandlag i bit F. Et gruskorn midt i bit C. | | | |

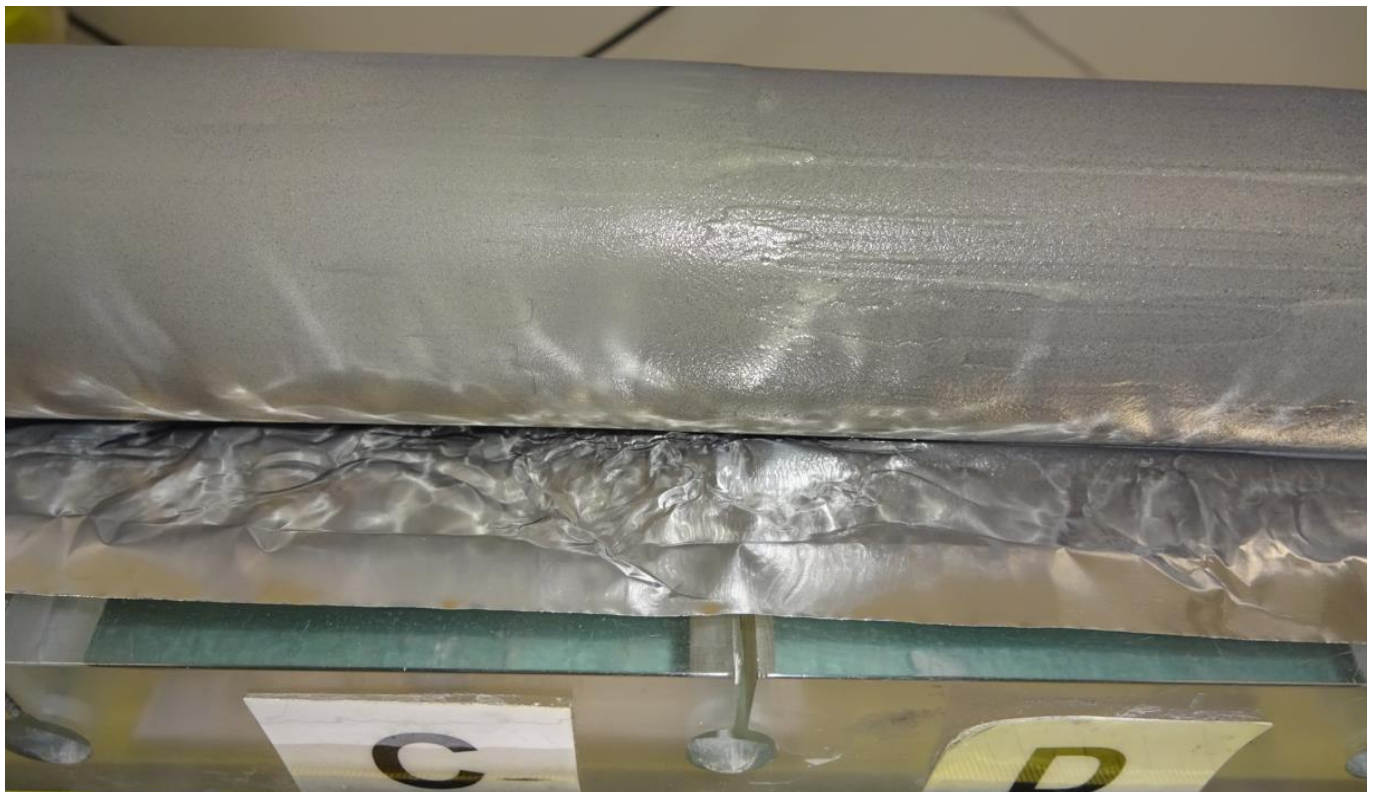
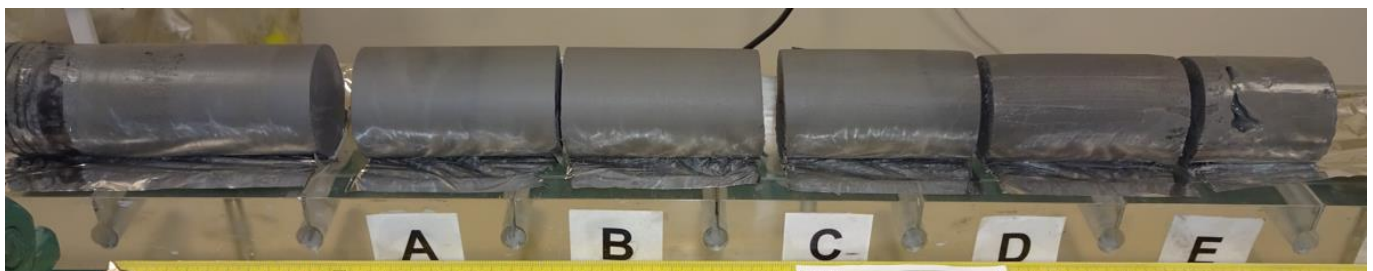
| Lab nr.: 14 | Dato: 11.11.2024 | Dybde: 23,2-24 m | | Hull nr.: 42 | |

| Beskrivelse: Grå, kort prøve av leirmasse. Bit D er forstyrret. Bit E er ufullstendig. Jevnlige siltlag. | | | | | |

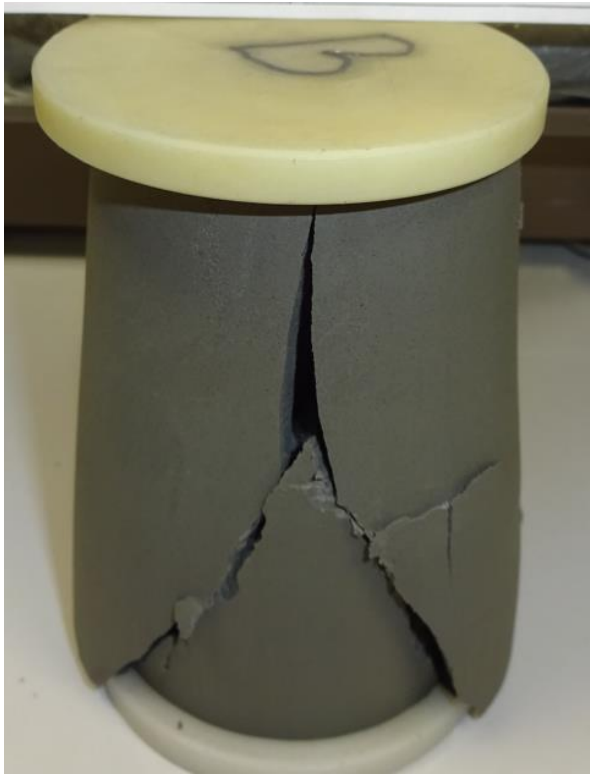
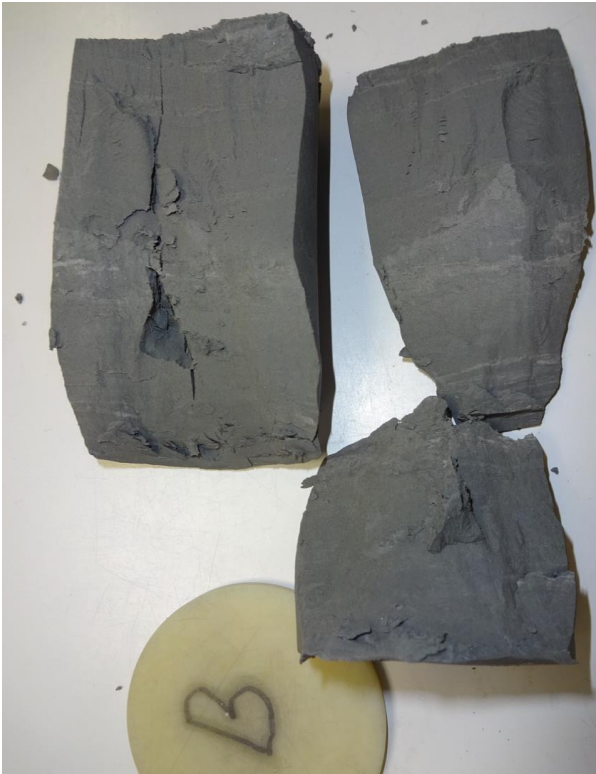
| Lab nr.: 14 | Dato: 11.11.2024 | Dybde: 23,2-24 m | | Hull nr.: 42 | |

Unconfined Compressive Strength  $q_u$  331,44kPa

Undrained Shear Strength  $c_u$  165,72kPa

Peak Strength Recorded at Strain 8,55%

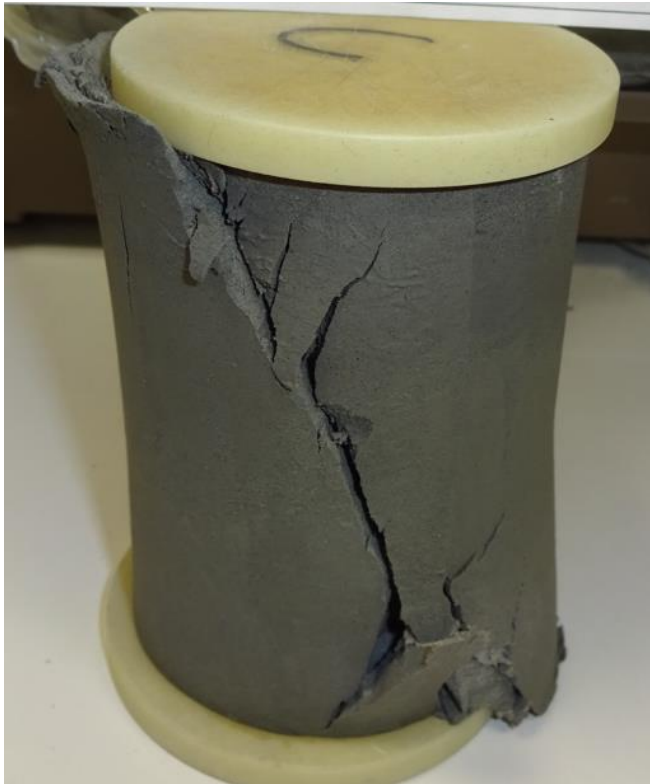
| Lab nr.: 14 | Dato: 11.11.2024 | Dybde: 23,2-24 m | | Hull nr.: 42 | |

Unconfined Compressive Strength  $q_u$  277,9kPa

Undrained Shear Strength  $c_u$  138,95kPa

Peak Strength Recorded at Strain 6,27%

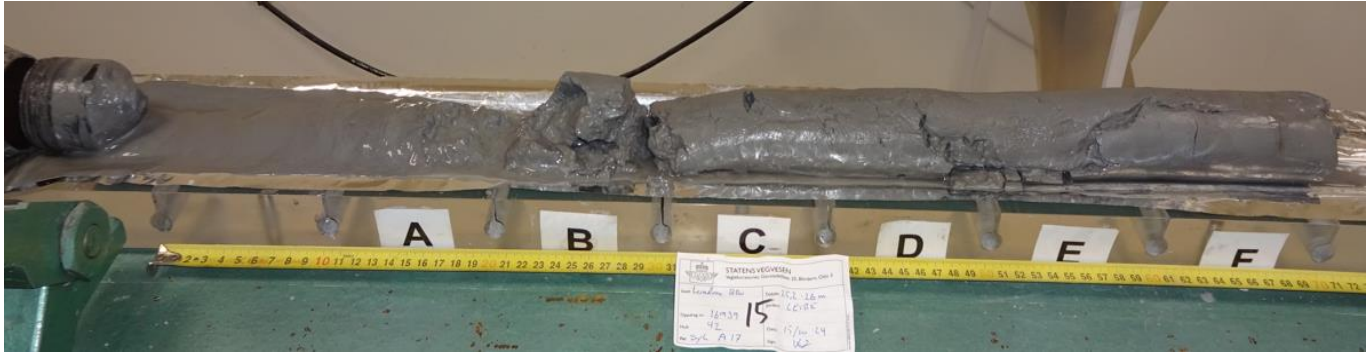
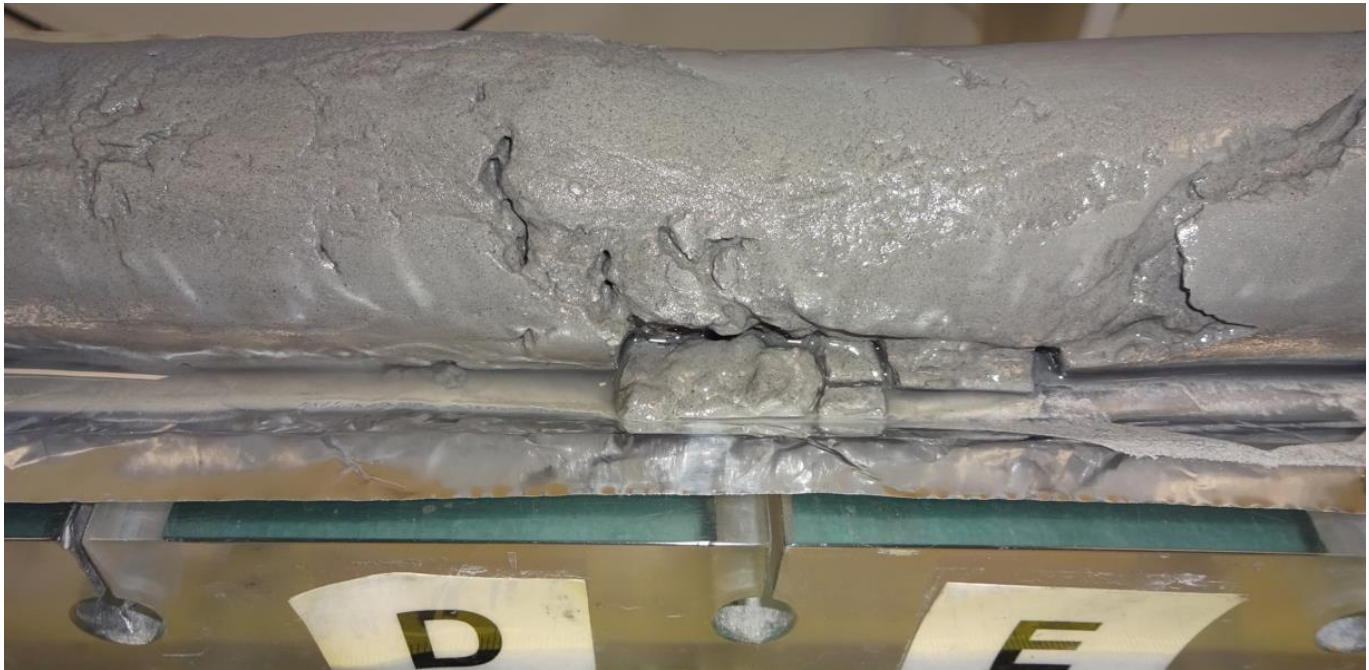
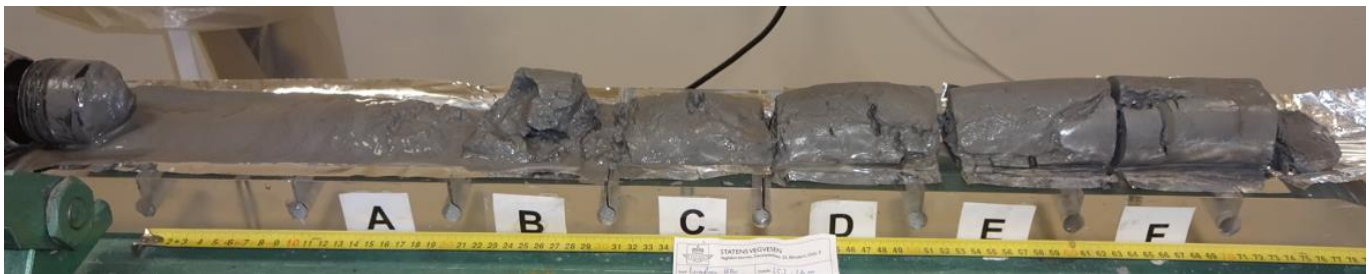
| Lab nr.: 15 | Dato: 11.11.2024 | Dybde: 25,2-26 m | | Hull nr.: 42 | |

| Beskrivelse: Grå leirmasse. Det rant ut VELDIG mye vann ved utskyving. Prøven er forstyrret og ikke egnet til spesialanalyser, tyngdetetthet, enaks eller uomrørt konus. Mest leire i bit F. Siltig. | | | | | |

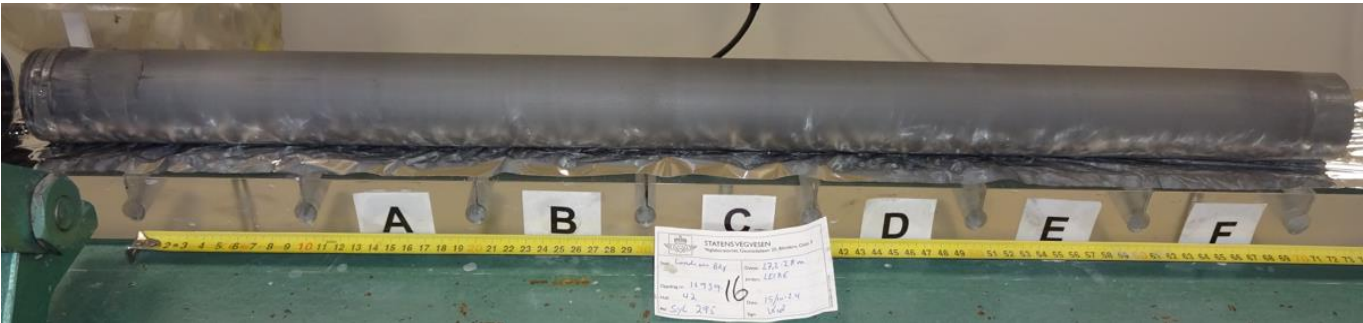
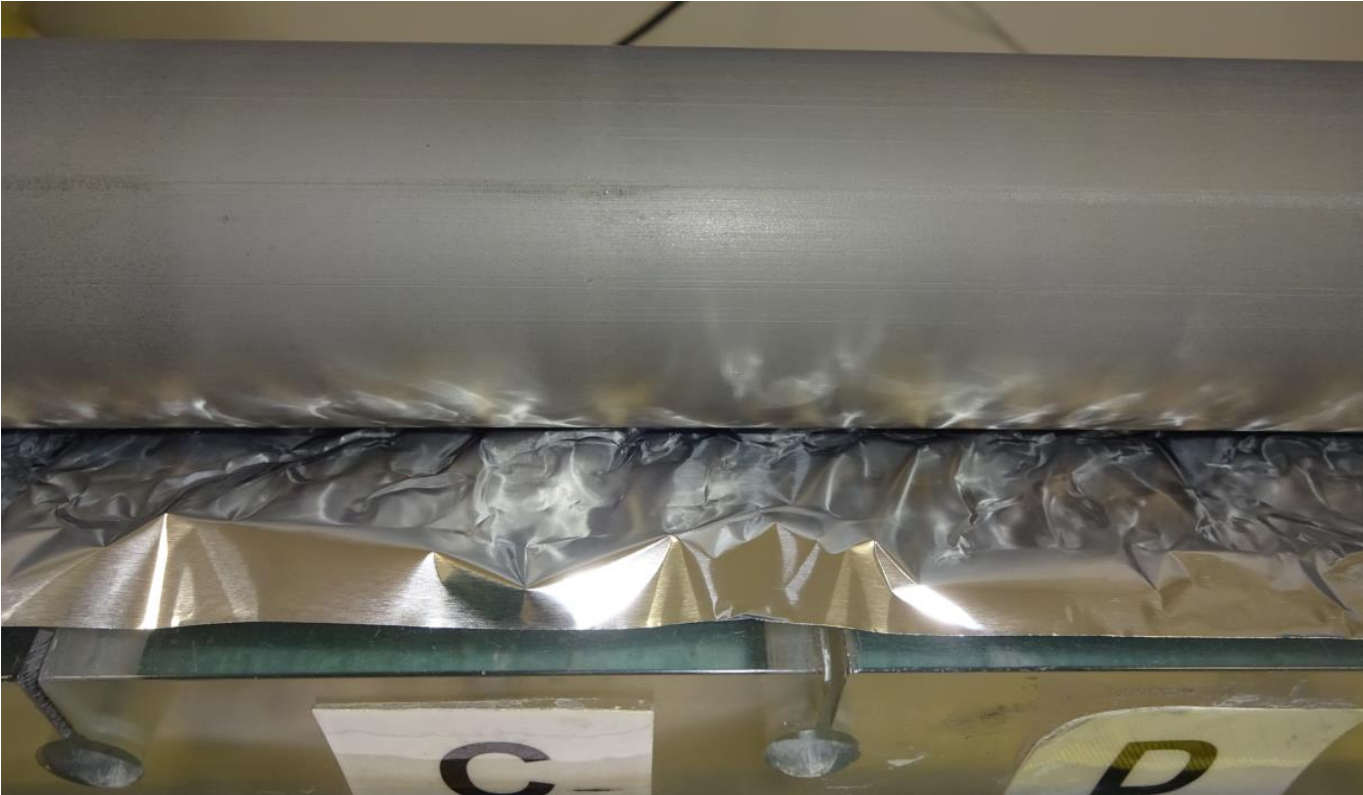
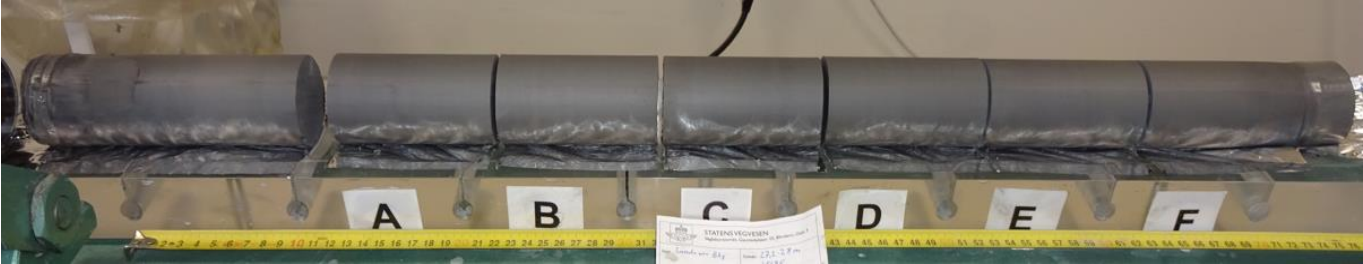
| Lab nr.: 16 | Dato: 11.11.2024 | Dybde: 27,2-28 m | | Hull nr.: 42 | |

| Beskrivelse: Grå leirmasse. Jevnlige siltlag. | | | | | |

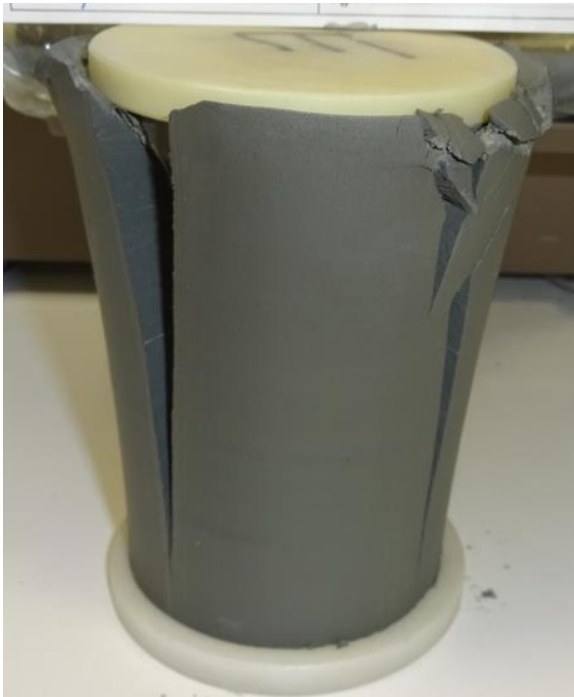
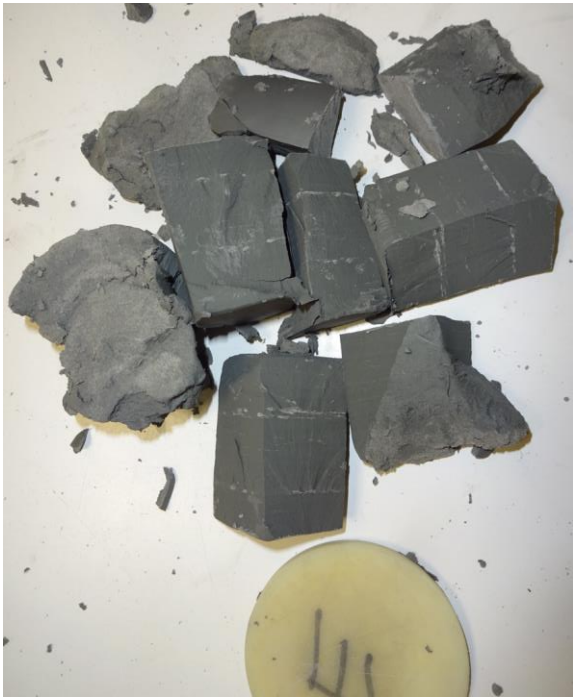
| Lab nr.: 16 | Dato: 11.11.2024 | Dybde: 27,2-28 m | | Hull nr.: 42 | |

| Beskrivelse: Grå leirmasse. Jevnlige siltlag. | | | | | |

Unconfined Compressive Strength  $q_u$  317,38kPa

Undrained Shear Strength  $c_u$  158,69kPa

Peak Strength Recorded at Strain 5,97%

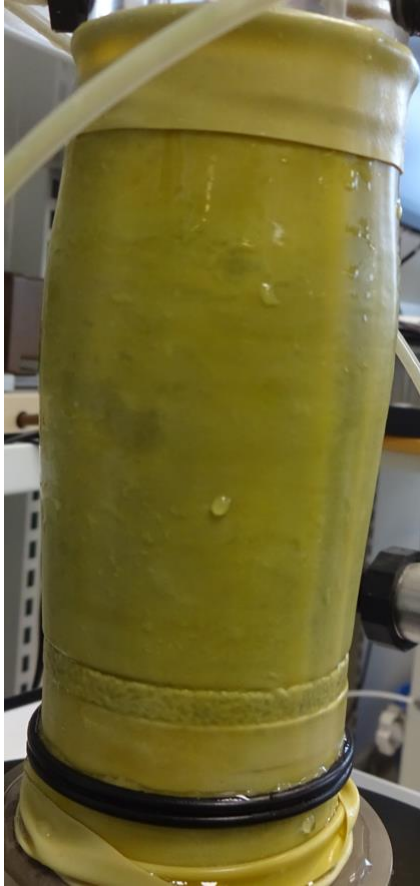
| Lab nr.: 16 | Dato: 11.11.2024 | Dybde: 27,2-28 m | | Hull nr.: 42 | |

| Beskrivelse: Grå leirmasse. Jevnlige siltlag. | | | | | |

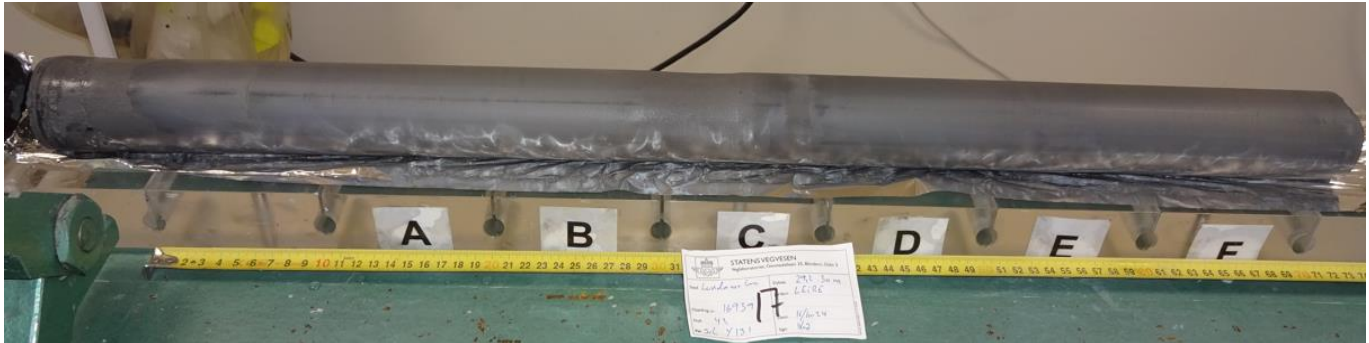
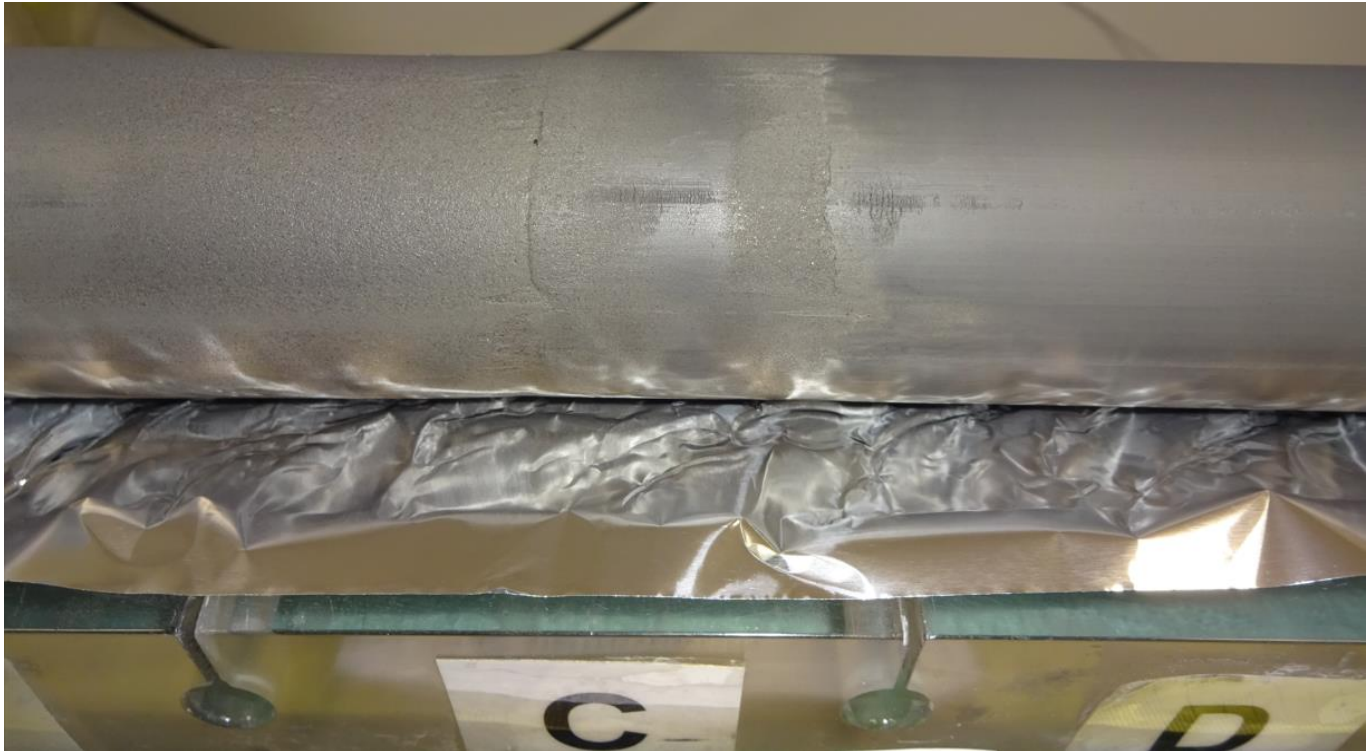
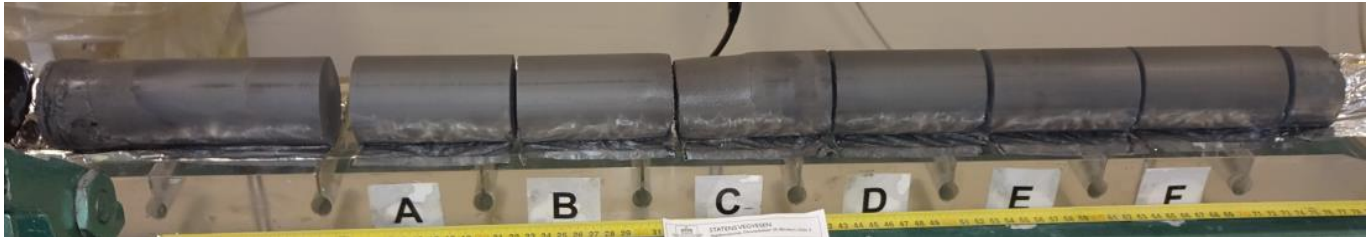
| Lab nr.: 17 | Dato: 11.11.2024 | Dybde: 29,2-30 m | | Hull nr.: 42 | |

| Beskrivelse: Grå leirmasse. Bit C er forstyrret, -det er også enden av bit B. Jevnlige siltlag. | | | | | |

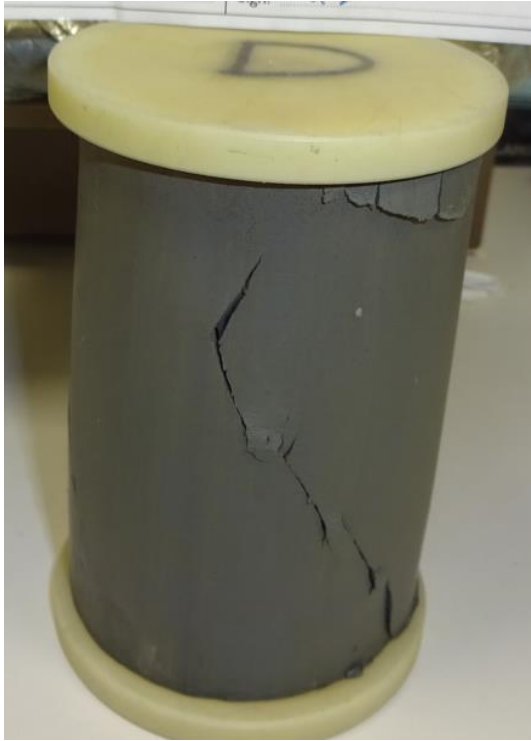
| Lab nr.: 17 | Dato: 11.11.2024 | Dybde: 29,2-30 m | | Hull nr.: 42 | |

| Beskrivelse: Grå leirmasse. Bit C er forstyrret, -det er også enden av bit B. Jevnlige siltlag. | | | | | |

Unconfined Compressive Strength  $q_u$  327,41kPa

Undrained Shear Strength  $c_u$  163,7kPa

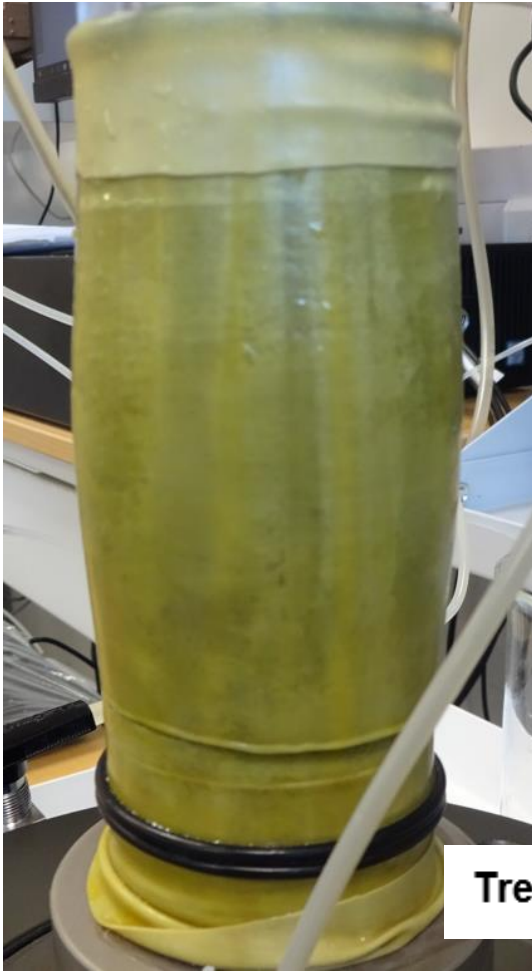
| Lab nr.: 17 | Dato: 11.11.2024 | Dybde: 29,2-30 m | | Hull nr.: 42 | |

| Beskrivelse: Grå leirmasse. Bit C er forstyrret, -det er også enden av bit B. Jevnlige siltlag. | | | | | |

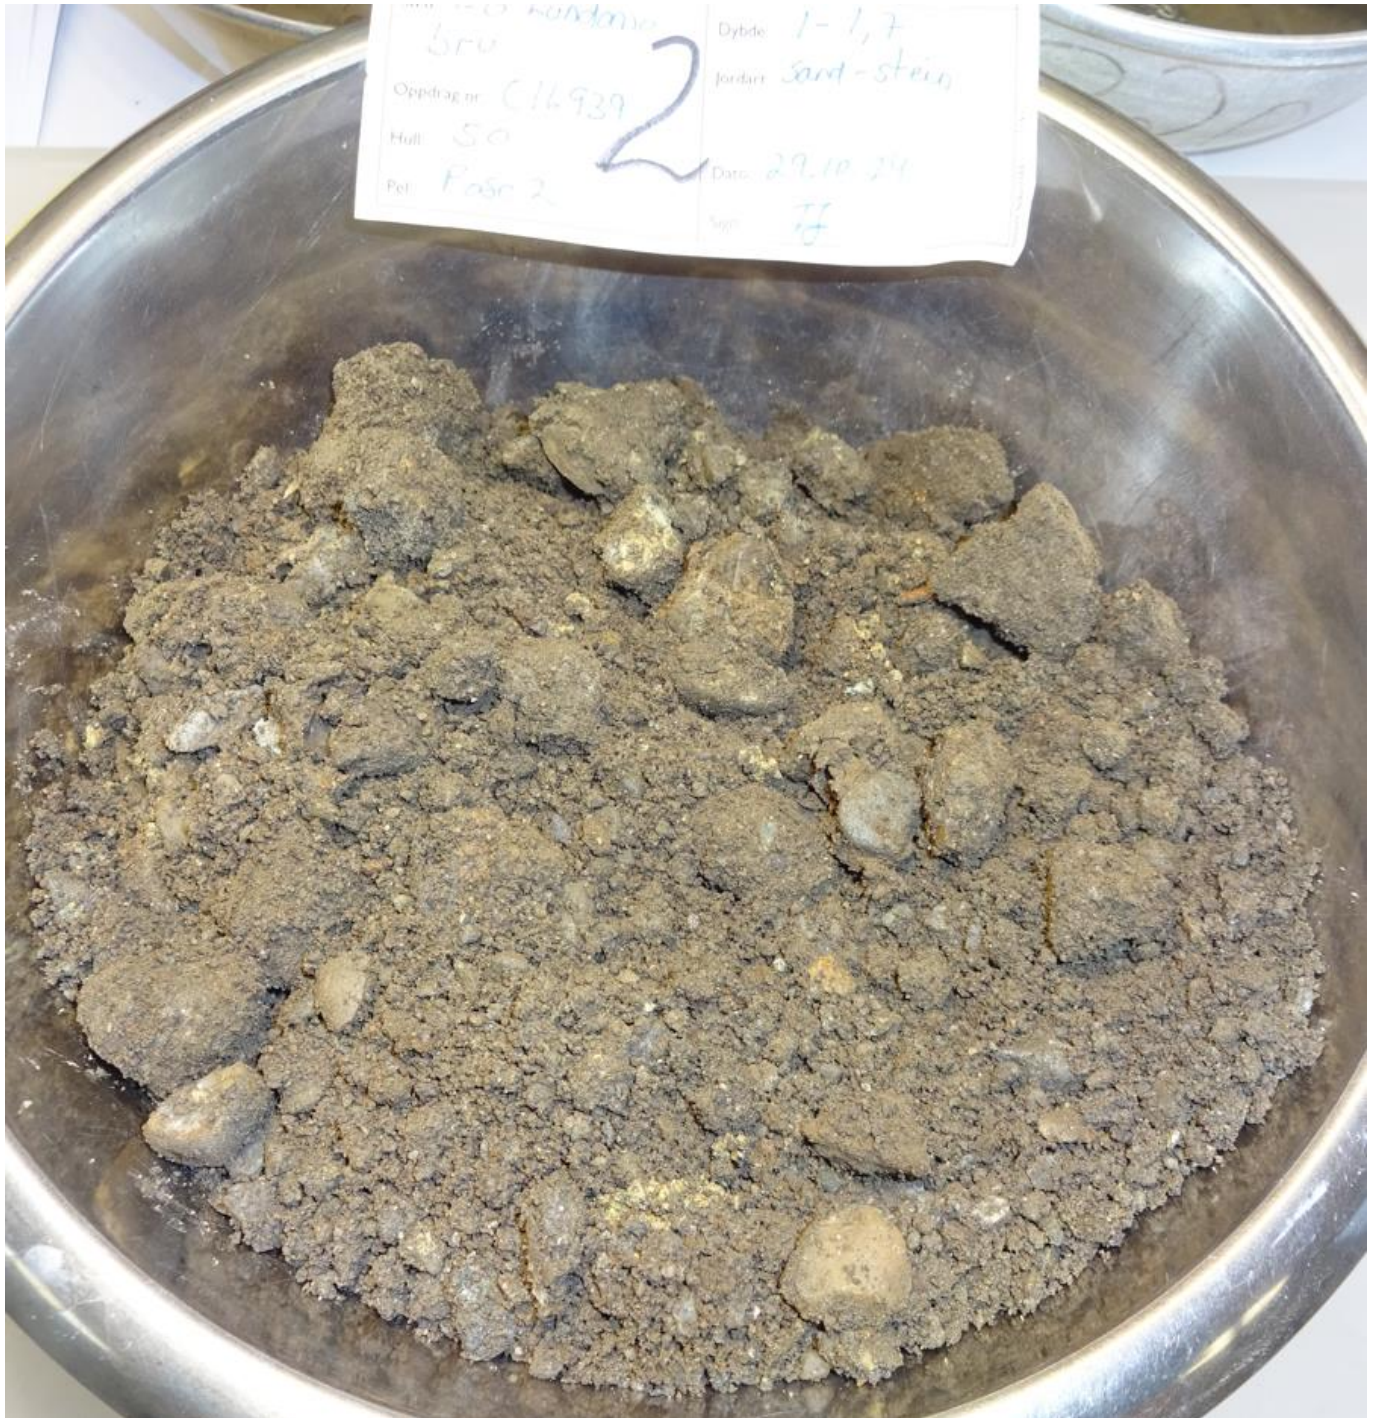
| Lab nr.: 2 | Dato: 14.11.2024 | Dybde: 1-1,7 m | | Hull nr.: 50 | |

| Beskrivelse: Gråbrun prøve av grus og sand/silt. Spor og lukt av asfalt. | | | | | |

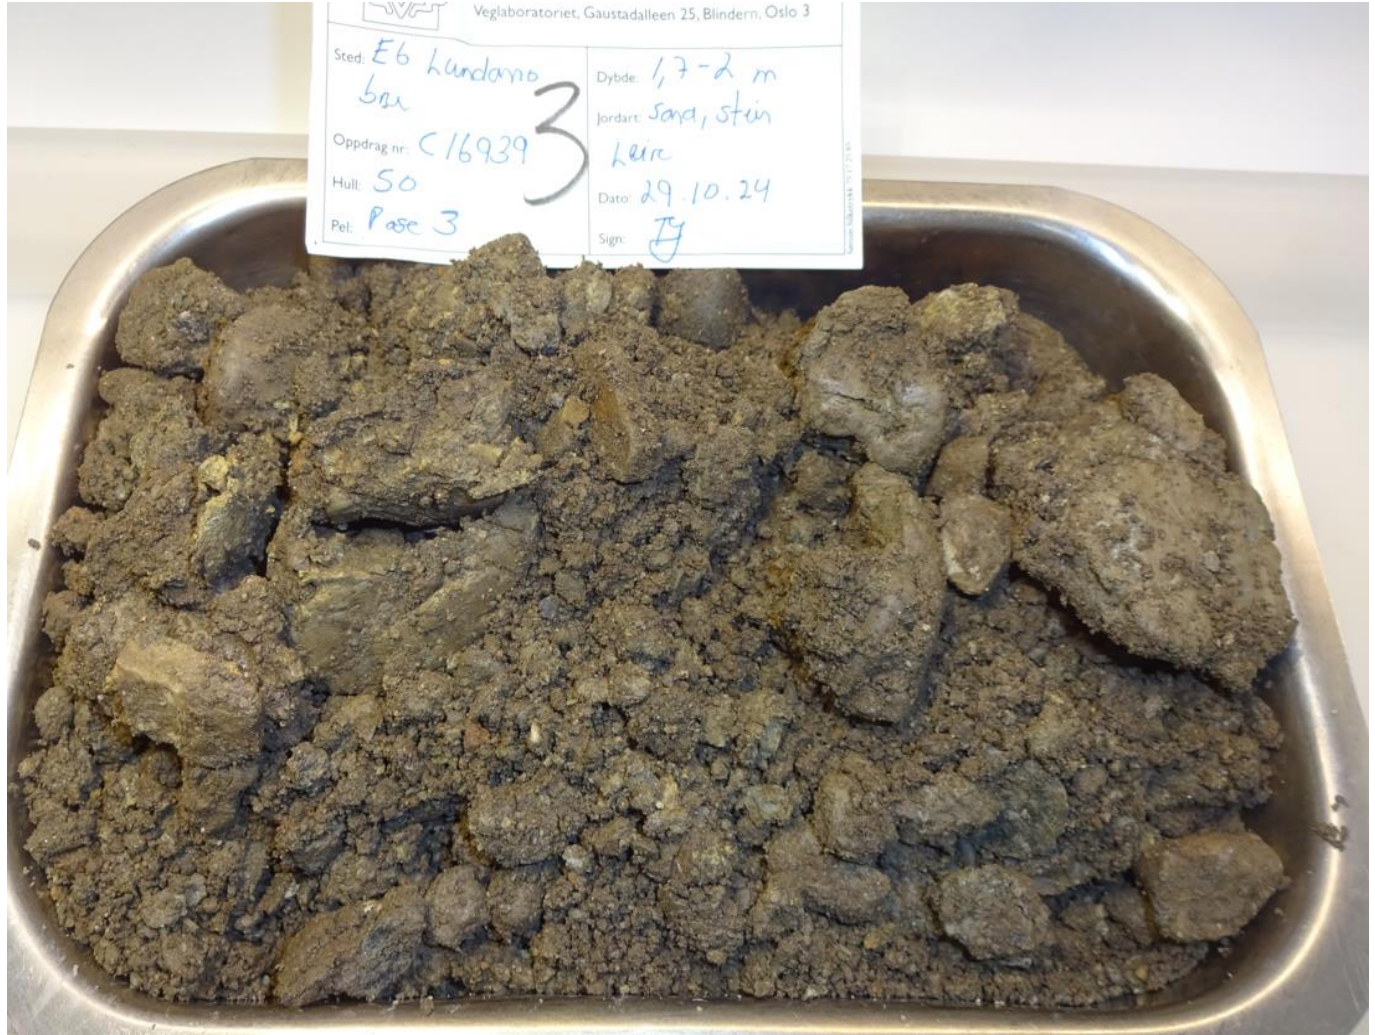
| Lab nr.: 3 | Dato: 14.11.2024 | Dybde: 1,7-2 m | Hull nr.: 50 |

| Beskrivelse: Gråbrun prøve av grus og sand/silt/leire. Spor og lukt av asfalt. | | | |
