VERDAL KOMMUNE

# Ombrukskartleggingsrapport

Rådhusgata 2

Riving av paviljong

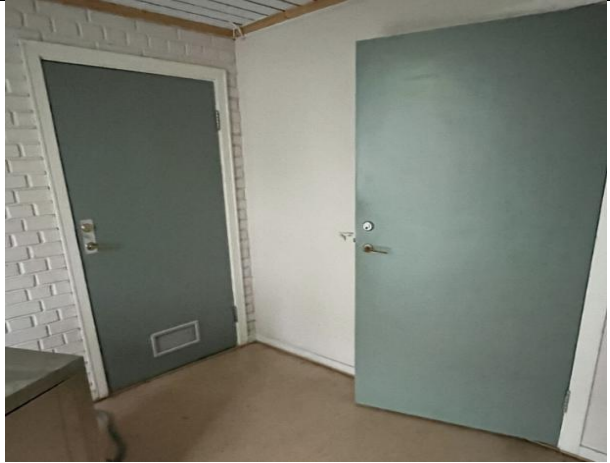
| Beskrivelse | Beliggenhet | Mål<br>(b x h) | Bilde |
|---|---|---|---|
| 7 stk. Grågrønne folierte tredører. Fremstår som i god stand.<br><br>Dørene er en kombinasjon av venstre/høyre-hengslet. Dørene er isolerte og 2 stk. har brannklasse B60. | Korridorer 1. etasje. | 100x200 | |

Ved levering til ombrukssentral pakkes dørene stående på pall, med støtte og sikring (stropp eller skråstøtte), ikke stablet liggende over hverandre.

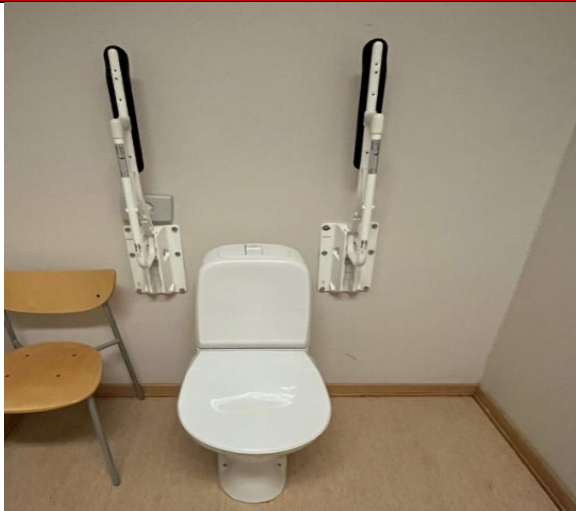
| Beskrivelse | Beliggenhet | Bilde |
|---|---|---|
| 1 stk. nyere handicaptoalett, stående, i porselen.<br><br>Fremstår som god stand. | WC ved inngangsdør | |

Toaletter og servanter kan leveres ombrukssentraler stropet fast på pall. Forutsetter grov overflatevask.

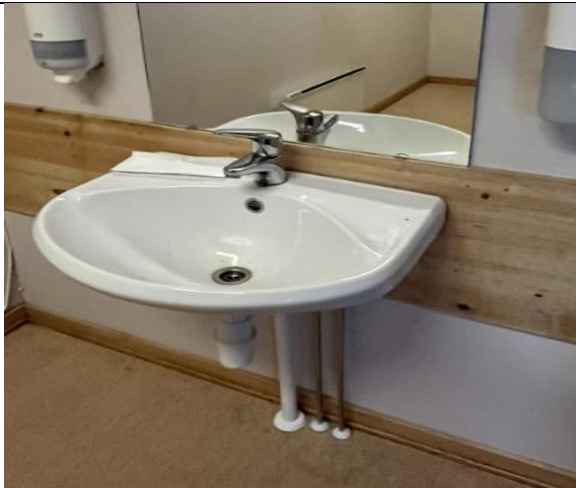
| Beskrivelse | Beliggenhet | Bilde |
|---|---|---|
| 1 stk. nyere servant i porselen, inklusive Oras armatur/blandebatteri.<br><br>Fremstår som i god stand. | WC ved inngangsdør | |

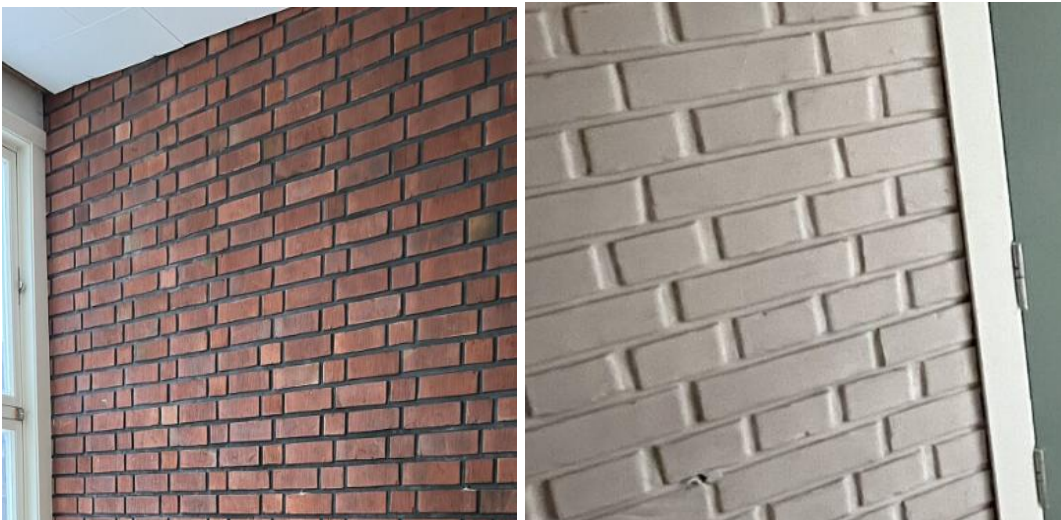
Figur 2: Teglsten

Det er gjort funn av teglstein, stedvis malt i gavlvegger og bærevegger i bygget, se Figur 2. Totalt ca. 20 tonn. Prøvetaking utført i forbindelse med miljøkartlegging viser ingen overskridelser av grenseverdier med hensyn på gjenvinning, noe som også muliggjør gjenvinning til nyttige formål i tråd med avfallsforskriftens kapittel 14A (f.eks. nedknusing til bruk som fyllmasser).

Eventuelt kan teglstein gjenvinnes til nyttige formål (f.eks. som fyllmasser) dersom grenseverdiene i avfallsforskriftens kapittel 14A overholdes etter prøvetaking. Ombruk fremfor gjenvinning (nedknusing til fyllmasser) vil allikevel gi betydelig større klimagassreduksjoner, men i et kost/nytte-perspektiv så kan sistnevnte ofte være et godt alternativ, spesielt fremfor levering til deponi.

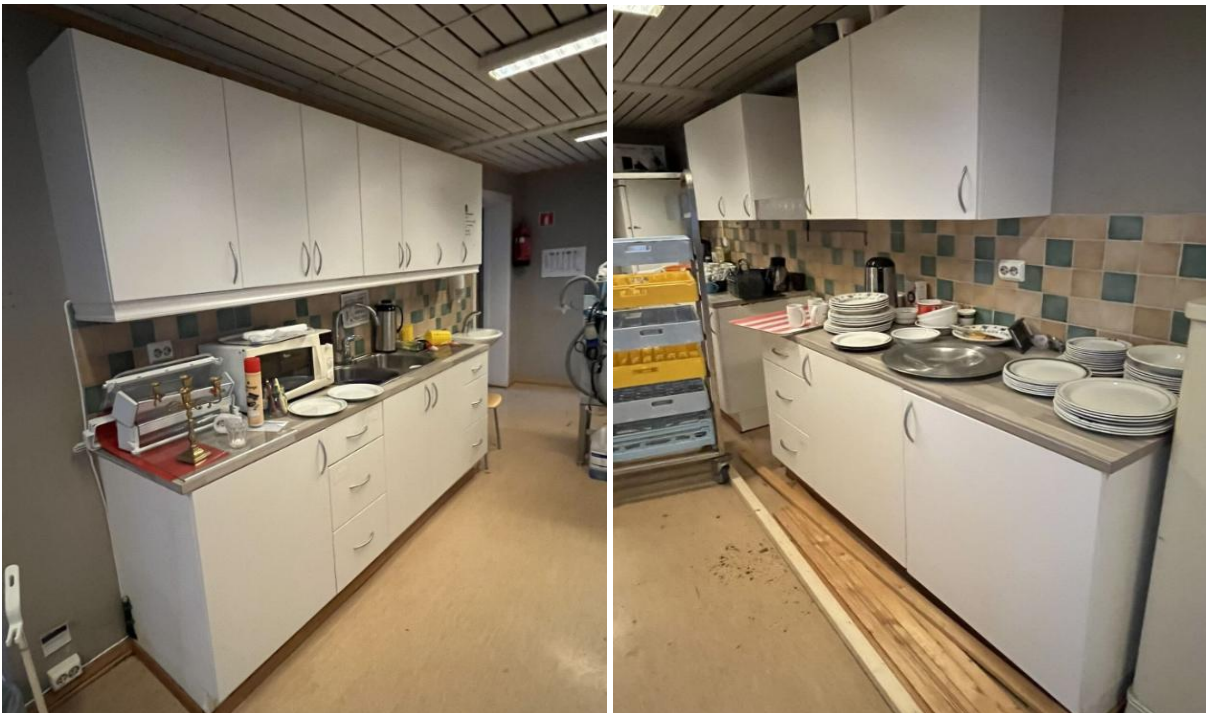
Figur 3: Kjøkkeninnredning

På personalrommet er det registrert 1. stk. komplett Norema kjøkken av ukjent alder som fremstår som i god tilstand, se Figur 3. Anses som godt egnet for ombruk.

Mål: Kjøkkenbenk ca. 6 m. Overskap ca. 5 m.

Hvert enkelt skap demonteres forsiktig og leveres til internt ombruk evt. ombruksentral.
