## Miljøsaneringsbeskrivelse

Verdal Rådhus - Paviljongen

I forbindelse med ombyggingen og rivningen ved Verdal Rådhus- Paviljongen, har Arcon Prosjekt AS foretatt en kartlegging av helse og miljøfarlige stoffer i bygget.

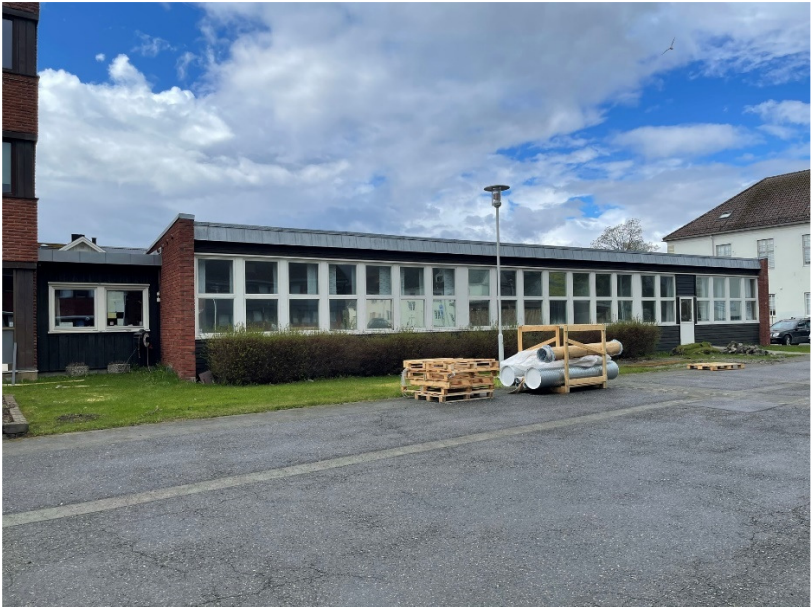
Tabell 1: informasjon om riveobjektet

| | <b>Adresse:</b><br>Paviljongen Verdal rådhus<br>Rådhusgata 2<br>7650 Verdal<br><br>Gnr/Bnr<br>20/5 |
| | <b>Byggeår:</b><br>Opprinnelig bygningskropp<br>fra ca 1960. Flere<br>ombygginger i perioden<br>fram til i dag. |
| | <b>Areal:</b> Ca 470m2 |

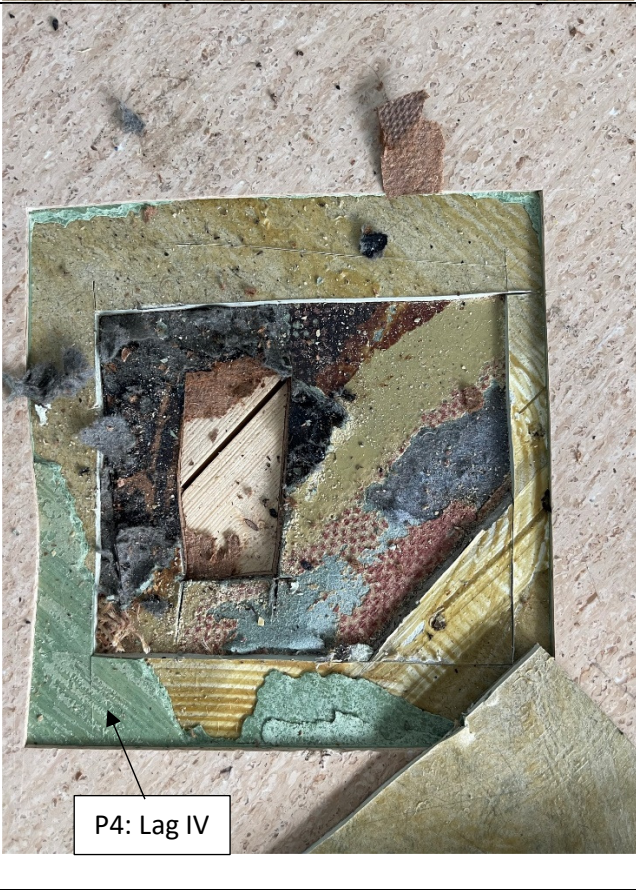
| <p>A photograph showing another cross-section of a floor construction. A rectangular section has been removed, revealing layers. A label 'P4: Lag IV' with an arrow points to a green, fibrous layer on the left side of the exposed section.</p> | | <p>Prøvetakingssted<br/>2</p> <p>Prøve 4, Merket:<br/>Gulvbelegg, Lag<br/>IV</p> |

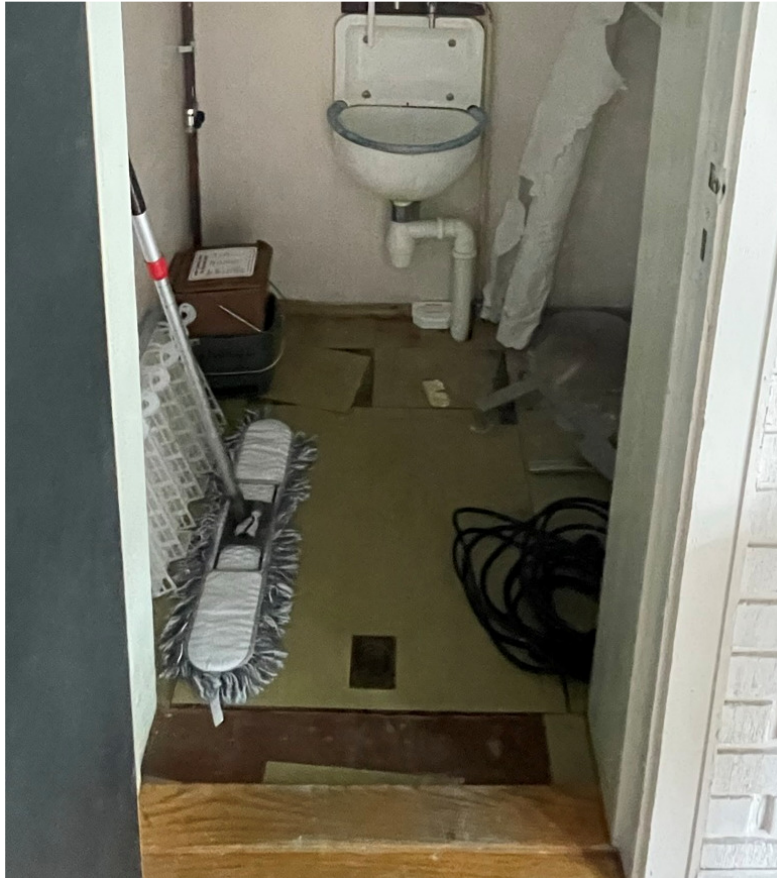
Prøvetakingssted  
3

| Prøvenummer | Parameter | Farlig avfall | Lokasjon | Mengde |
|---|---|---|---|---|
| 5 – gulv bøttekott | Asbest | Nei | Gulv bøttekott | 2 m2 |

Prøve 5, Merket:  
Gulv, bøttekott

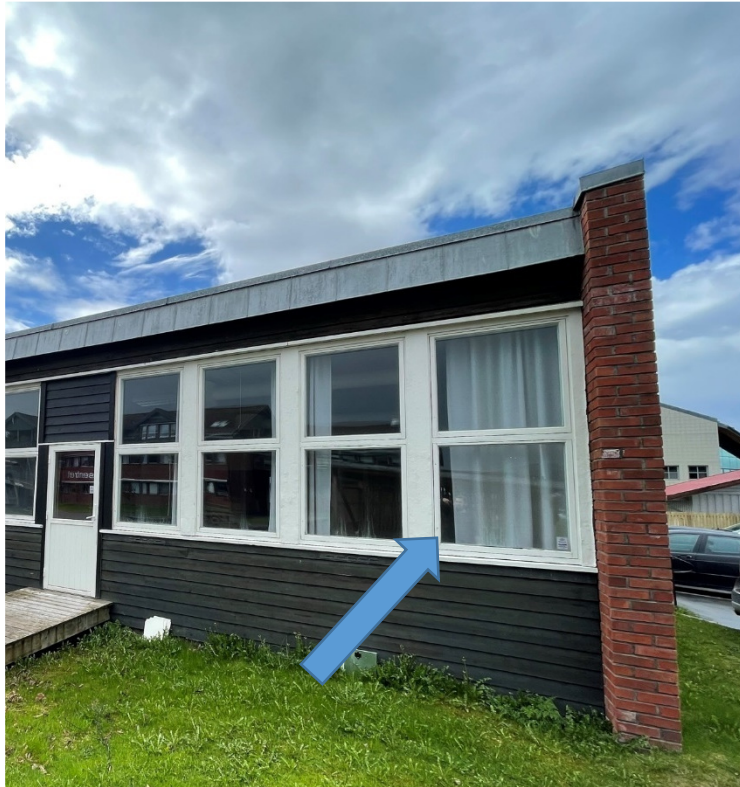
Prøvetakingssted  
5 Prøve 7,  
Merket:  
Vinduskitt

| Prøvenummer | Parameter | Farlig avfall | Lokasjon | Mengde |
|---|---|---|---|---|
| 7 – Vinduskitt | Asbest | Nei | Alle vinduer | - |

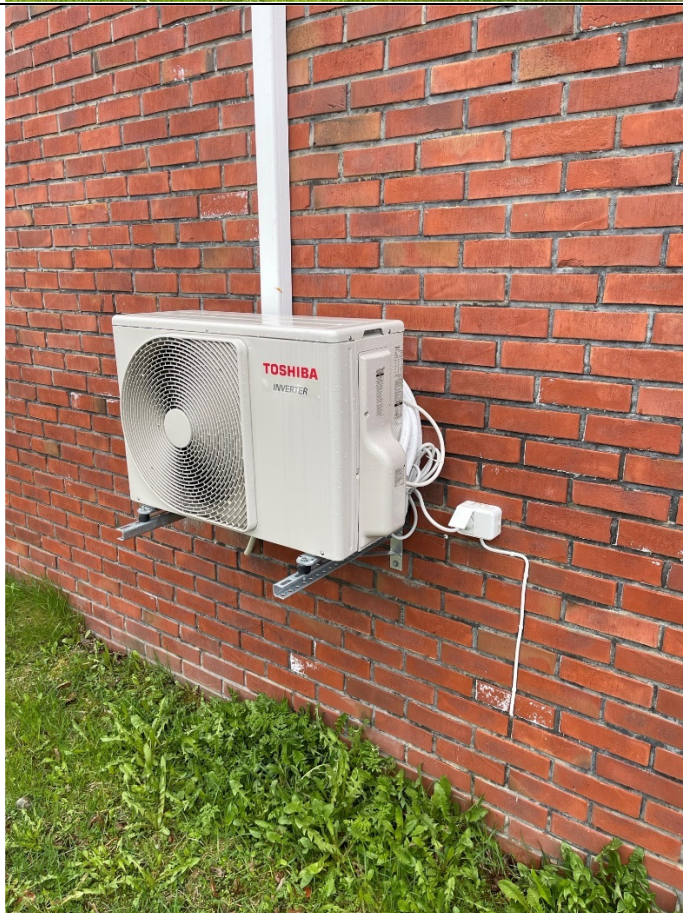
Varmepumpe  
fasade mot nord-  
vest

Gass i varmepumpe tappes ut av sertifisert montør før demontering. Varmepumpe håndteres som EE-avfall

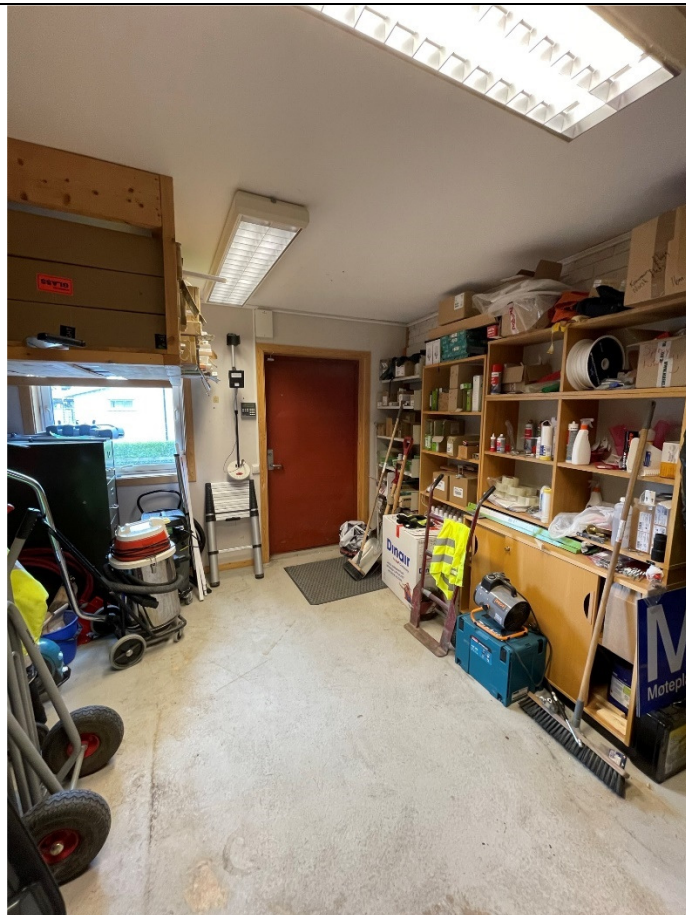
Mellombygg/vakt  
mester

Under befaringen stod det igjen en del kjemikaler, olje/maling og lignende på vaktmesterkontor. Dette forutsettes fjernet før rivning og håndteres ikke som en del av miljøsaneringsbeskrivelsen.

Kjemikalier,  
verktøy m.m, som  
forutsettes  
fjernet før  
rivning.

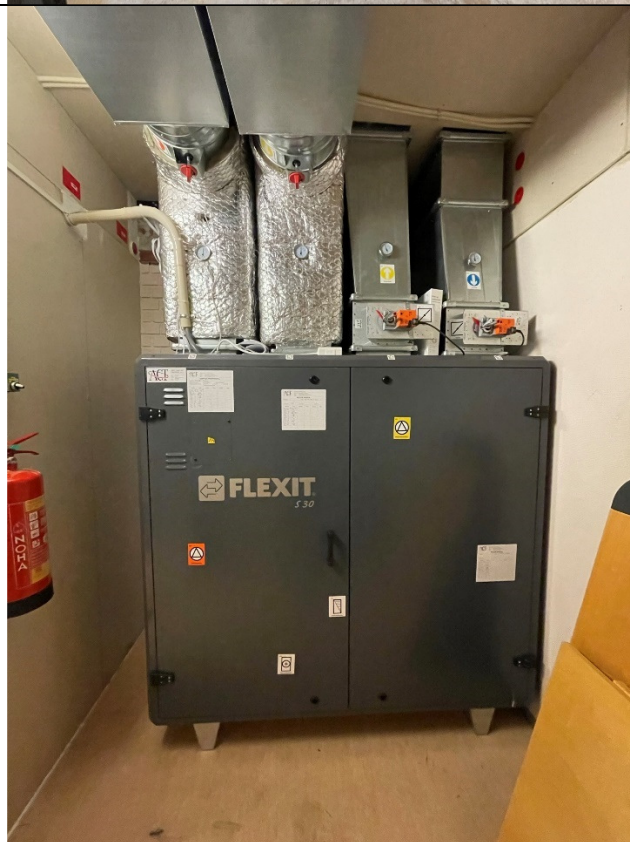
Ventilasjonsrom

Sorteres som EE-  
avfall

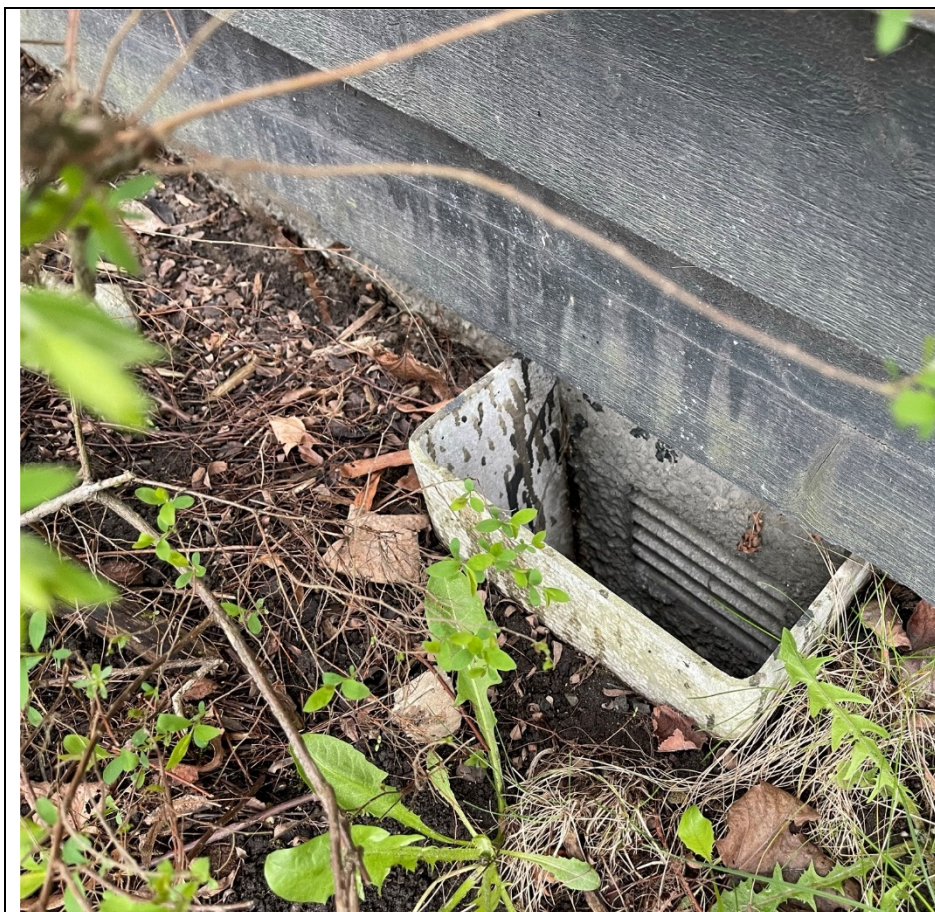
Det er visuelt observert asbestholdig materiale benyttet som beskyttelse rundt luftelyrer i grunnmur. Kanalene er satt opp for å gi en «lysgrav» rundt luftelyrer, som flere steder ligger under jordbåndet.

Asbestholdige  
kanaler

Montert for å  
opprettholde  
lufting til  
krypkjeller

Asbestholdig materialer skal fjernes av foretak med nødvendige godkjenninger og kompetanse på slikt arbeid. Asbestholdig avfall må leveres til godkjent mottak for videre håndtering

Asbest kan kun saneres av firma godkjent for dette av Arbeidstilsynet.

Asbestholdige materialer skal pakkes forsvarlig og leveres til godkjent mottak.
