Oppdragsgiver: Fitjar kommune

Oppdragsnr.: 52408714 Dokumentnr.: RIG-N01

## Detaljregulering Øvrebygda Oppvekstun – Innledende geoteknisk vurdering mht. aktsomhetsområde for kvikkleire

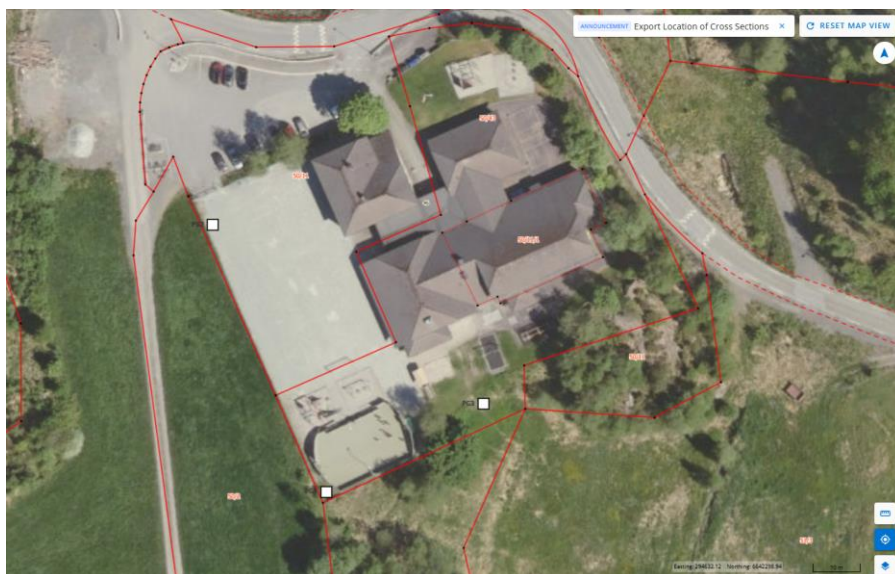
Figur 5: Forslag til prøvesjakter fordelt rundt i området. Prøvesjakter er vist med hvit firkant.

Prøvegravinger utføres i sjakter der geotekniker er på stedet. For dette tilfellet anbefales det prøvegraving i 3 til 4 sjakter spredt rundt planområdet. Akkurat hvor man plasserer prøvesjaktene er ikke så viktig, så lenge ikke alle plasseres nær fjellryggen langs skoleområdets østre del. Dette betyr at 1-2 av sjaktene bør utføres på eller langs eksisterende grusplass, der man planlegger å føre opp en ny barnehage. Om man ikke ønsker å grave opp på selve grusplassen kan man alternativt flytte sjaktene til arealene som ligger rett på vestsiden, men man flytter seg da ut av tomten, og må i så fall koordinere med grunneier for å få tillatelse. Når man graver prøvesjakter fyller man tilbake oppgravde masser, og forsøker å reetablere arealet i best mulig grad.

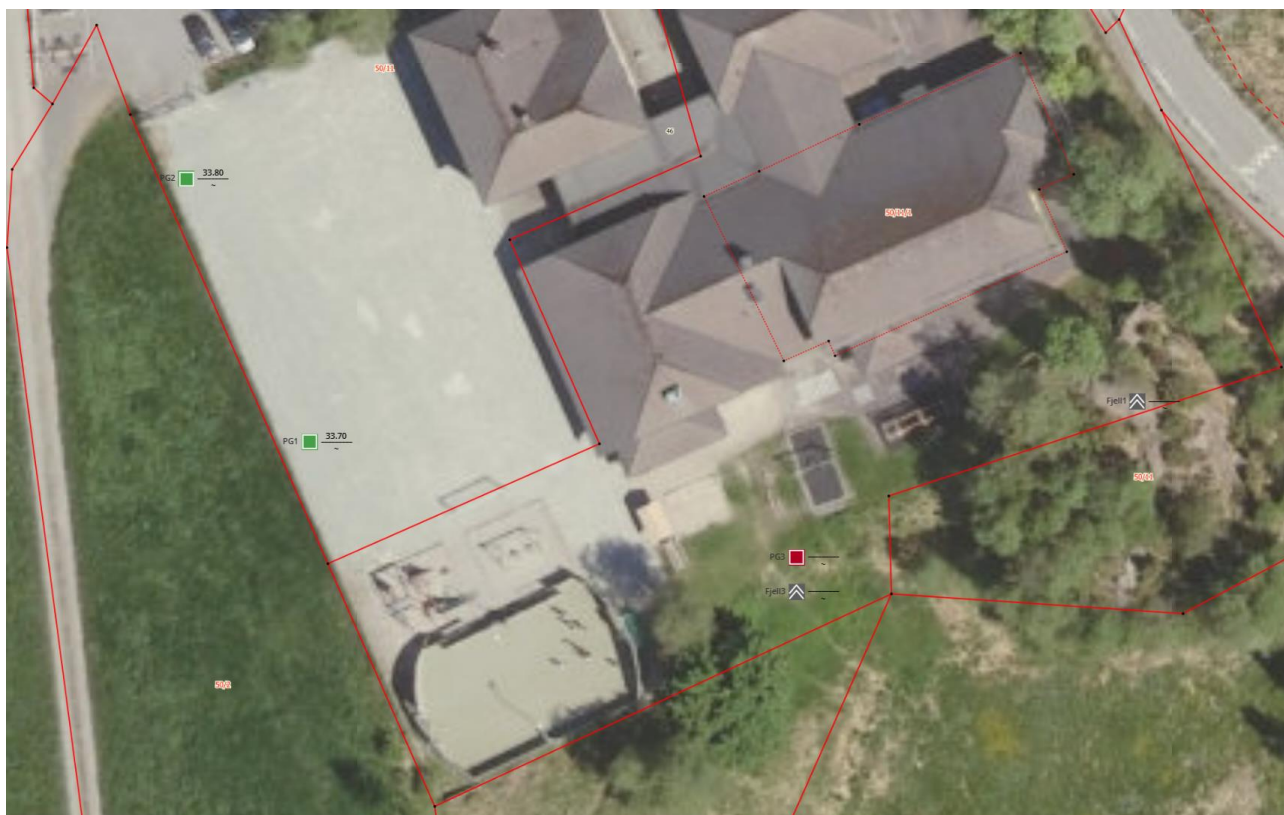
Figur 6: Plassering av prøvesjakter.

Det ble utført prøvegraving i to sjakter, PG1 og PG2. Det var opprinnelig tiltenkt en tredje sjakt PG3, men den utgikk grunnet berg i dagen. Lokasjonene til de 2 / 3 prøvesjaktene er gitt på Figur 6.

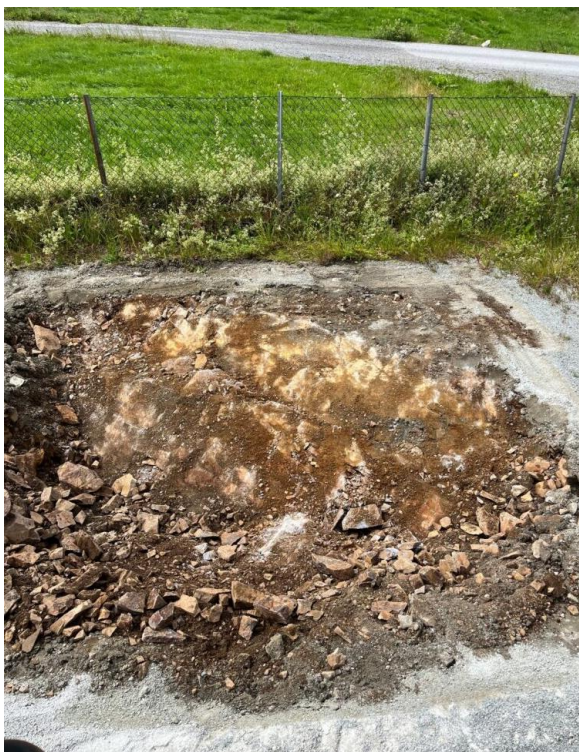
Foto 1: PG2. Berg påtruffet like under terreng.

I prøvesjakt PG2 ble det truffet på berg allerede etter ca. 0,5 m under terreng. Innmålinger av bergflate i prøvesjakt er mottatt.

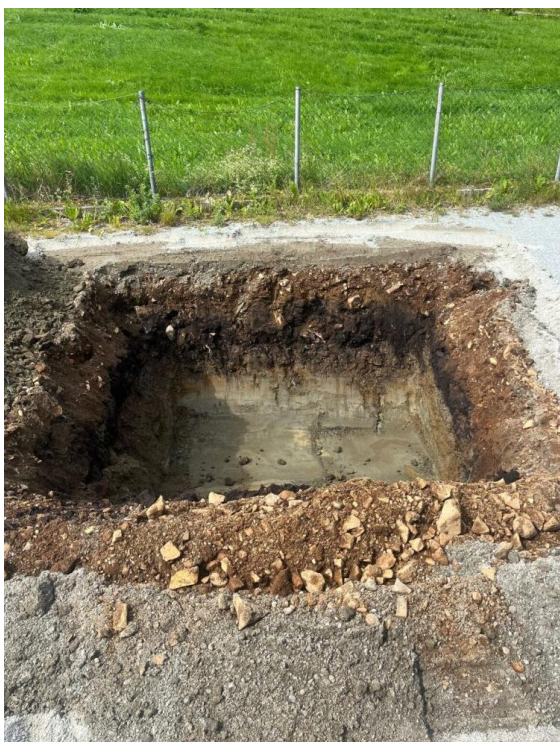
Foto 2: PG1. Fyllmasser over jord og antatt fast sandig morene.

I prøvesjakt PG1 ble det påtruffet pukkl over sprengt stein over et tynt jordlag over det som vurderes å være fast sandig morene, basert på tilbakemelding fra maskinfører og oversendte bilder.

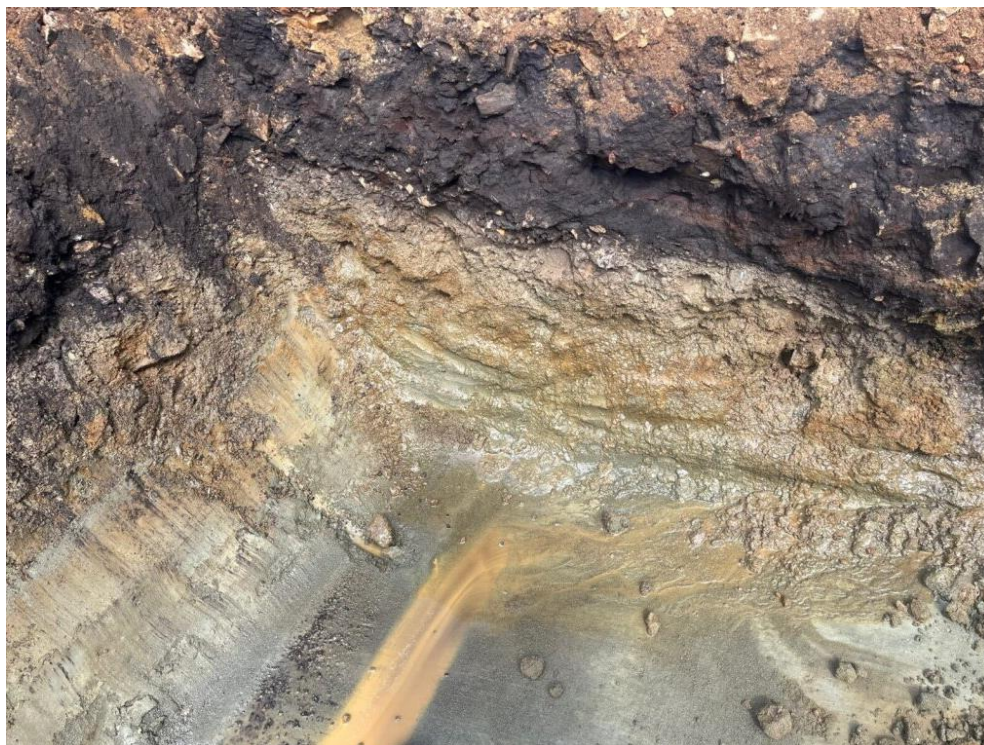
Foto 3: PG1. Bunn sjakt med antatt fast sandig morene
