NOTAT

OPPDRAAG	Geologisk hovedinspeksjon tunneler Nord 2023	DOKUMENTKODE	10250757-RIGberg-NOT-003
EMNE	E8 Tromsøysundtunnelen	TILGJENGELIGHET	Åpen
OPPDRAAGSGIVER	SVV Vedlikehold Nord	OPPDRAAGSLEDER	Peder Eide Helgason
KONTAKTPERSON		SAKSBEHANDLER	Martin Feldmann
KOPI		ANSVARLIG ENHET	10235013 Ingeniørgeologi og fjernmåling

E8 Tromsøysundtunnelen

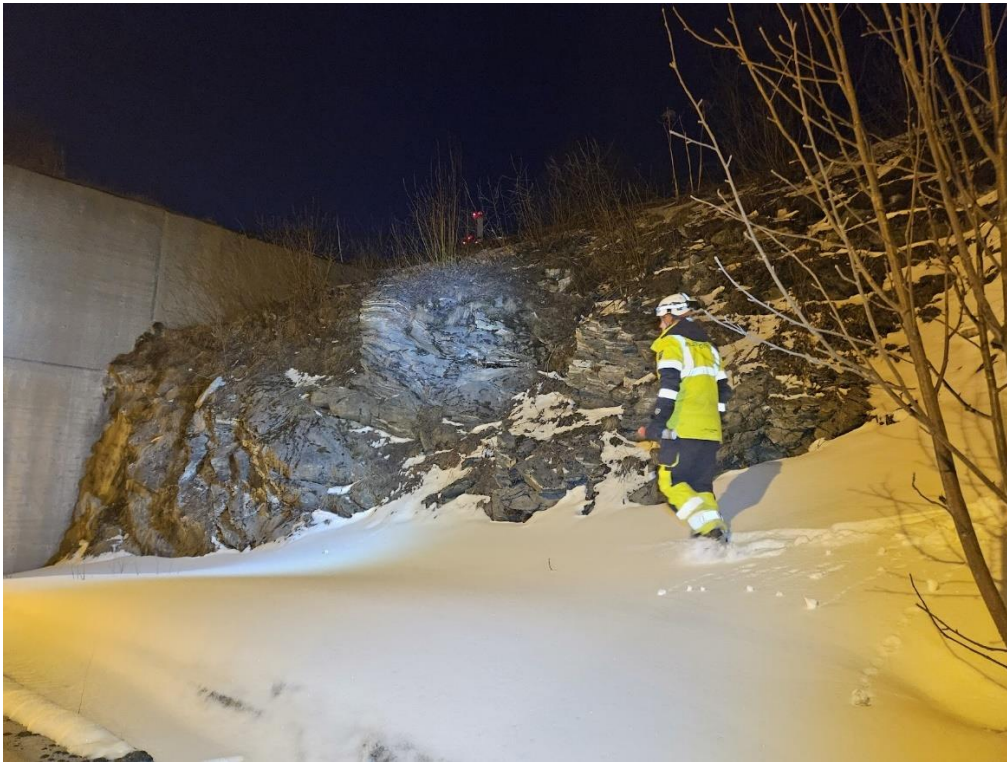
Foto 1. Forskjæring T1, Breivika. Tett oppsprukket og småfallent berg. Mindre løsnestykker vil stoppe i grøfta, til side for vegbanen.

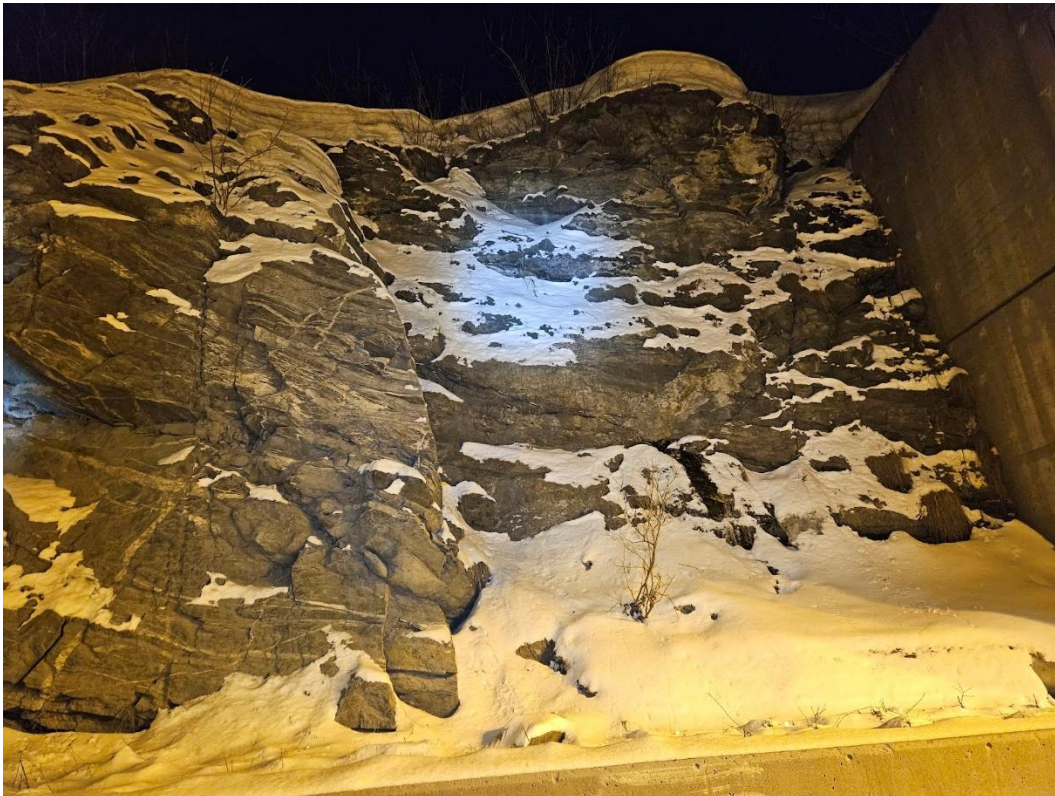
Foto 3. Forskjæring T2, Breivika. Moderat oppsprukket og stedvis småfallent berg. Mindre løsnestykker vil stoppe i grøfta, til side for vegbanen.

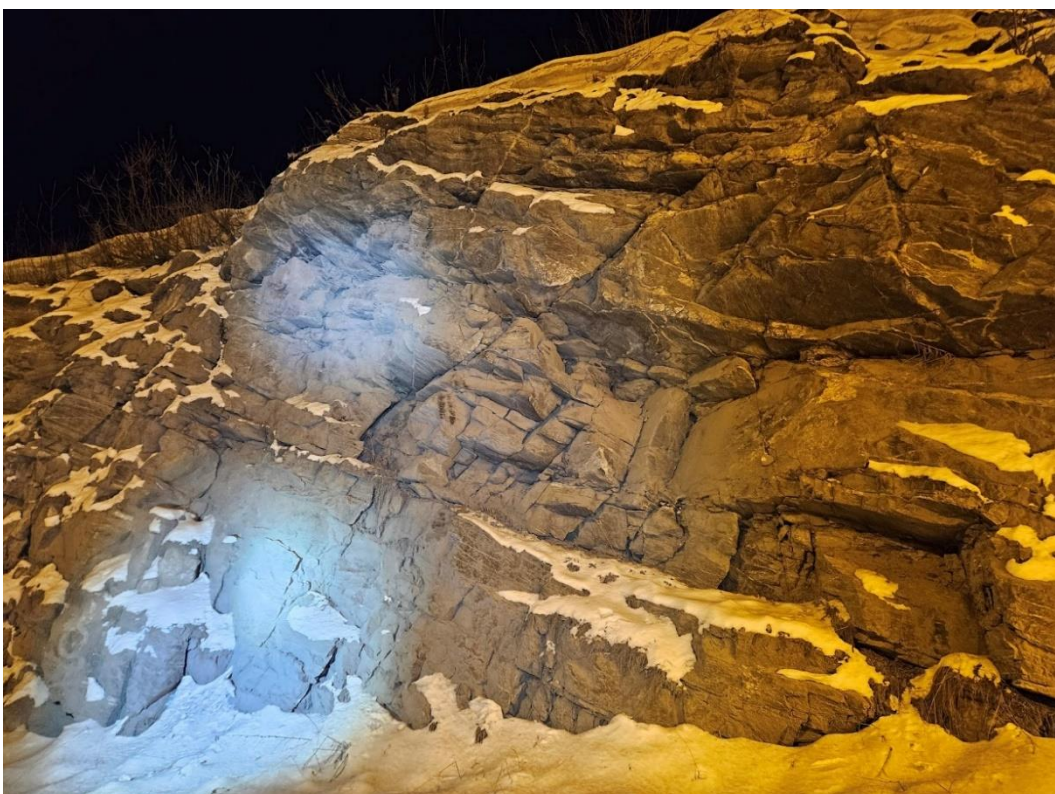
Foto 4. Forskjæring T2, Breivika. Sprekkeavløst bergparti midt i bildet anbefales sikret. Se inntegnet sikringsanvisning i Foto 5. Berget er ellers moderat oppsprukket og stedvis småfallent. Mindre løsnestykker vil stoppe i grøfta, til side for vegbanen.

Ved tunnelportalene i Breivika er det forskjæring inn mot påhugget til begge tunnelløpene (foto 1 til 6, vedlegg 1). Skjæringene har lengde ca. 60 m og høyde opp mot 8 m, og står usikret. Bergmassekvaliteten er stort sett moderat/god, med enkelte soner med tett oppsprekking og småfallent berg. Foliasjonen faller slakt mot vest/nordvest, som er gunstig for totalstabiliteten i skjæringen. Det legges til grunn at mindre løsnablokker vil stoppe i grøfta til side for vegen. I forskjæringen mot T2 er det identifisert ett sprekeavløst bergparti. Det anbefales at det settes 5 stk. 3 m lange kamstålbolter for å sikre bergpartiet mot utglidning mot vegbanen. Sikringen er ikke anvist på berget, men er inntegnet i foto 5, vedlegg 1.

Plassering	Stabilitetsproblem/skade	Tiltak	Mengde	Foto nr.
Forskjæring T2, Breivika	Sprekkeavløst bergparti i forskjæring	3m bergbolter. Ikke markert på berg, se foto for anvisning	5 stk.	5
T1, pel 250 høyre vederlag	Sprekk i fuge mellom betongelement og sprøytebetong	Sprekk fuges	-	8
T1, pel 360 høyre vederlag	Hull i sprøytebetong	Hull fuges	-	9
T1, pel 790	Sprekk i sprøytebetong	Sprekk fuges	-	10

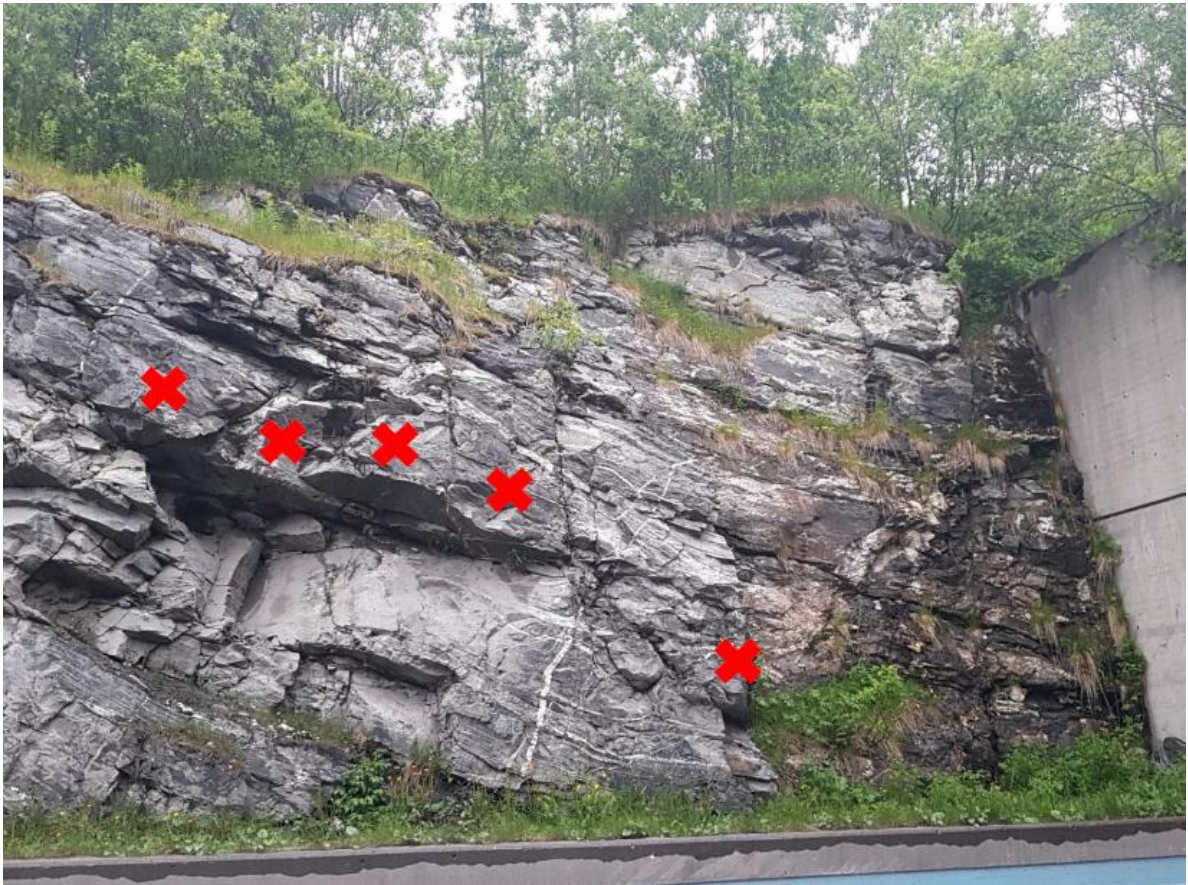
Foto 5. Sikringsanvisning for sprekkeavløst bergparti ved forskjæring T2, Breivika. Rød X indikerer 3 m kamstålbolt. Foto SVV/ÅF 2019.

Siste hovedinspeksjon ble utført av Statens vegvesen/ÅF i 2019. Det ble under inspeksjonen anbefalt at det settes 5 stk. 3 m bolter for å sikre et avløst bergparti i vestre forskjæring inn mot tunnelportal T2, Breivika. Det ble ikke anbefalt øvrige tiltak i tunnelrommet.

Sikringen anbefalt ved forrige tunnelinspeksjon er ikke utført og Multiconsult viderefører anbefalingene som del av sikringsanbefalingene i denne rapporten.

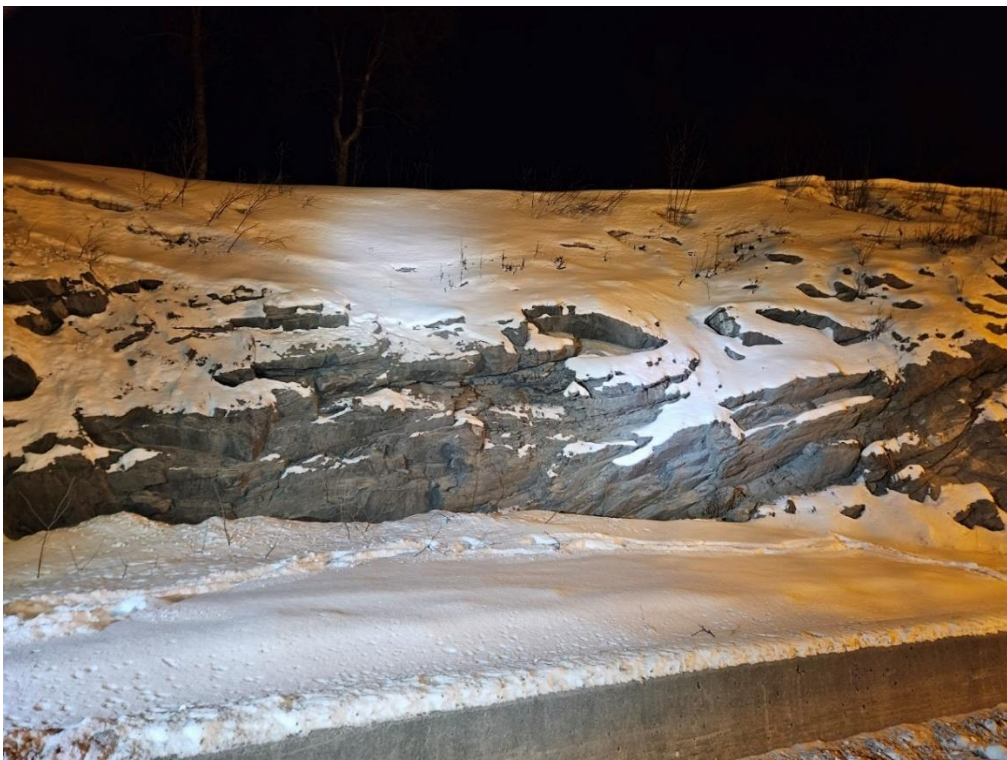
Foto 6. Forskjæring T2, Breivika. Moderat oppsprukket berg. Mindre løsnablokker vil stoppe i grøfta til side for vegbanen.

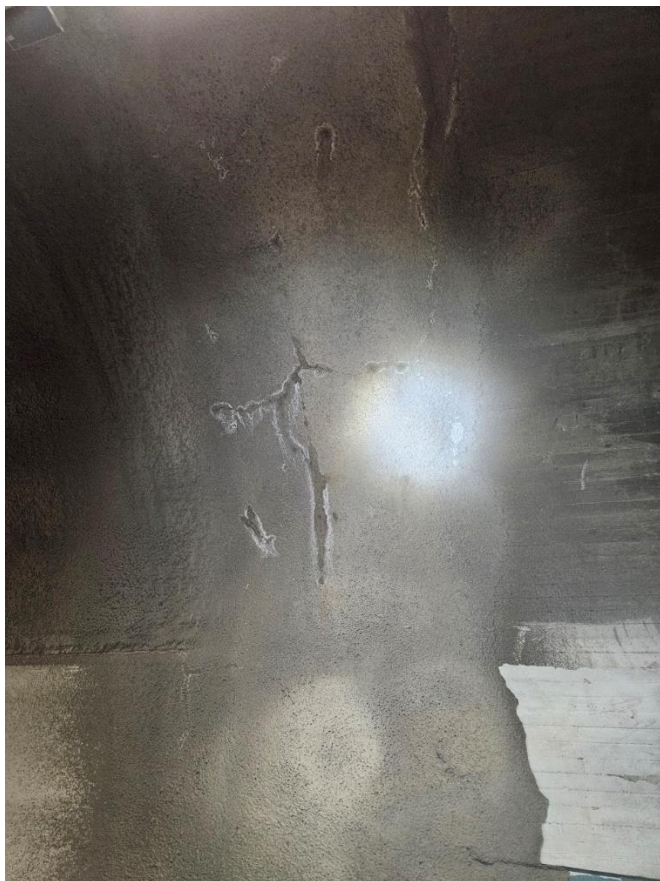
Foto 7. Pel 16, T1. Riss i sprøytebetong med fukt og hvit utfelling. Observert med jevne mellomrom i begge tunnellop.

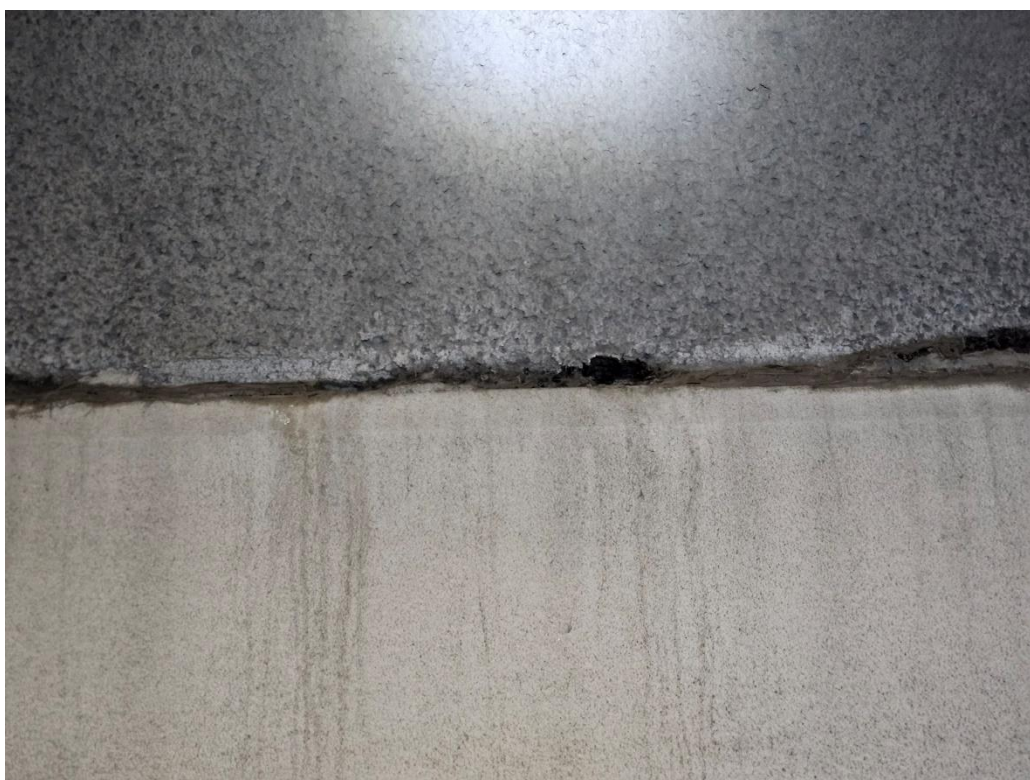
Foto 8. Pel 250, T1. Sprekk i fuge mellom element og sprøytebetong. Observert enkelte steder i begge tunnellop.

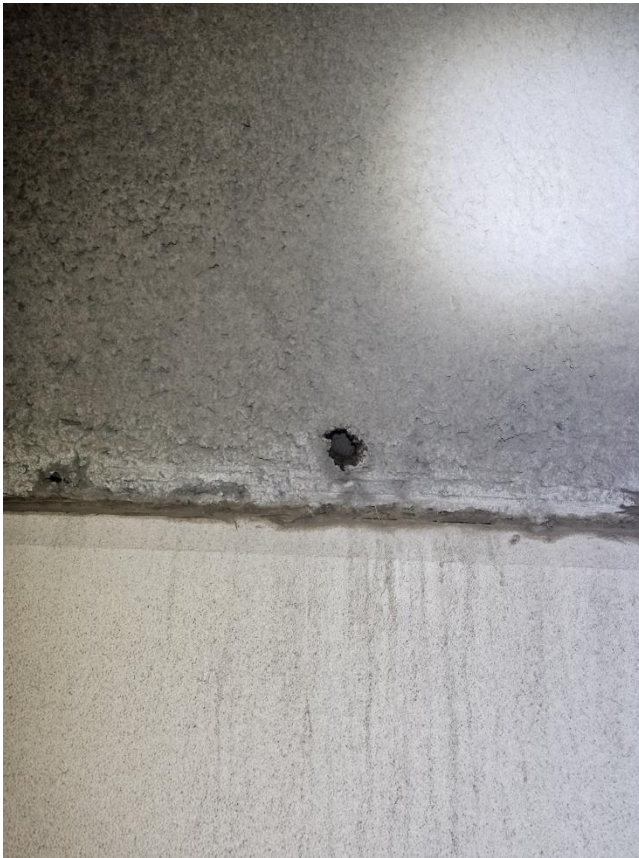
Foto 9. Pel 360, T1. Hull i sprøytebetong, høyre vederlag.

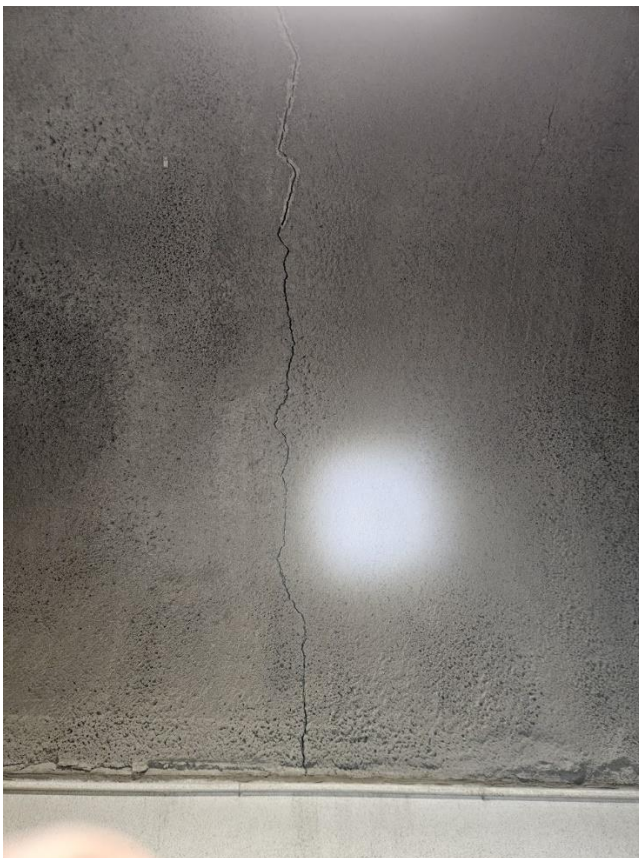
Foto 10. Pel 790, T1. Sprekk i sprøytebetong. Observert enkelte steder i begge tunnellop.

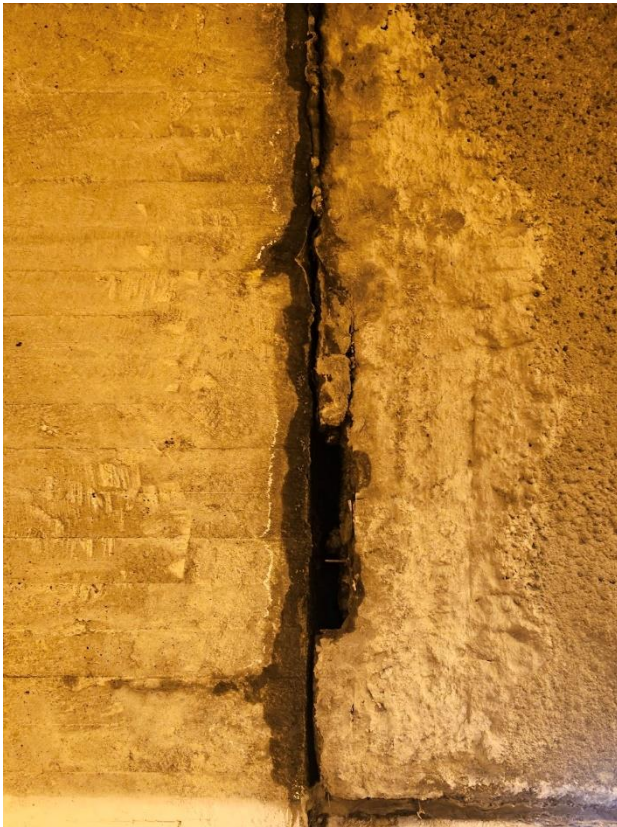
Foto 11. Pel 14, T2. Sprekk i overgang fra betongportal til V/F-sikring.

T2, pel 14	Sprekk i overgang fra betongportal til V/F-sikring.	Sprekk tettes/fuges	-	11
T2, pel 315	Sprekk i sprøytebetong	Sprekk fuges	-	-
T2, pel 1115	Sprekk i sprøytebetong	Sprekk fuges	-	-
T2, pel 1940	Sprekk i overgang mellom sprøytebetong og betongelement	Sprekk fuges	-	-
T2, pel 2530	Sprekk i sprøytebetong	Sprekk fuges	--	-
T2, pel 2925	Sprekk i sprøytebetong	Sprekk fuges	-	-
Tverrslag 6	Bomt bergparti	2 m bergbolt	1 stk	13
Tverrslag 10	Mulig gjenstående sprenglegeme	Inspiser og fjerne om aktuelt	-	14

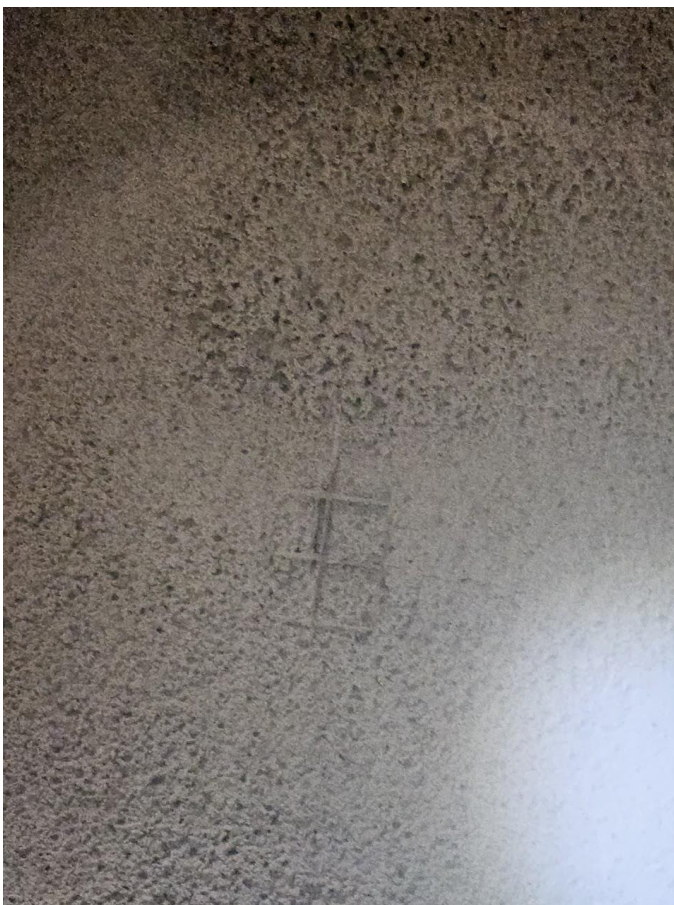
Det ble under inspeksjon i tunnelrommet registrert enkelte riss i den brannsikrende sprøytebetongen. Enkelte av rissene er fuget tette, og det anbefales at resterende åpne sprekker/riss tettes. I T2 ble det registrert enkelte felt hvor armeringen i sprøytebetongen er eksponert. Det ble registrert enkelte steder med fukt utenpå sprøytebetongen i tunnelrommet og steder med drypp i vegbanen. Drypp kommer hovedsakelig fra innfestningsbolter til lysskinner.

Foto 12. Pel 85, T2. Tynn sprøytebetong, armering er synlig. Observert ved jevne mellomrom i tunnellop T1.

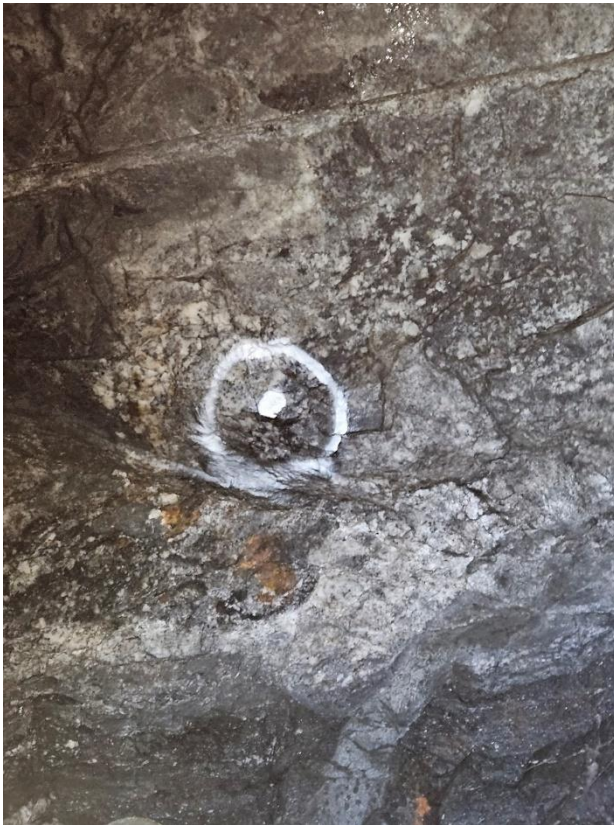
Rømningstunnelene er sikret med spredte bolter og enkelte felt med fiberarmert sprøytebetong. Tilstanden på berg/bergsikring fremstår som god. Det er anvist én supplerende bombolt i rømningstunnel og gjort funn av ett mulig sprenglegeme. Det er generelt en del fukt og drypp i rømningstunnelene.

Foto 13. Anvisning av supplerende bombolt, tverrsnitt 6.

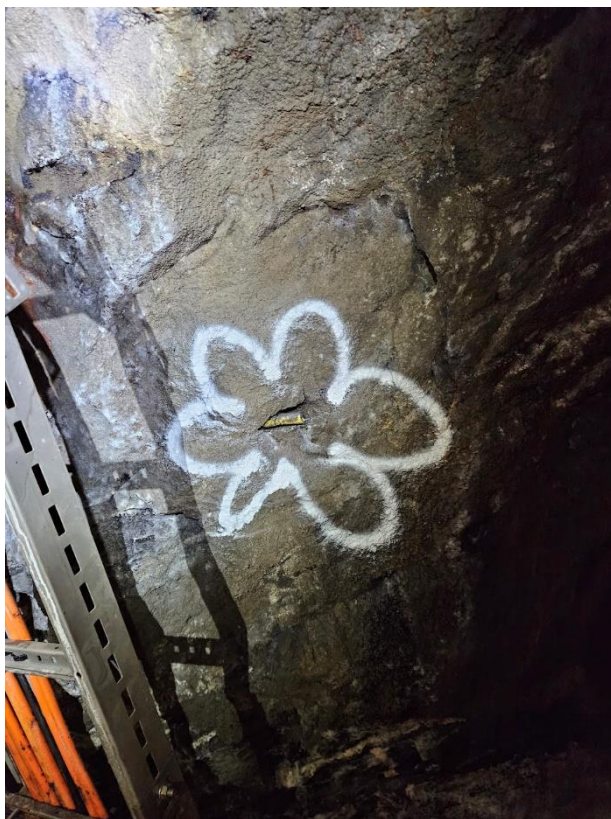
Foto 14. Mulig gjenstående sprenglegeme, tverrsnitt 10.

I løpet av inspeksjonen ble det gjort 11 registreringer i tunnel, hvor det anbefales tiltak. Det er registrert 9 tilfeller med hull/riss/sprekker i brannsikrende sprøytebetong. Foto 8 til 11 i vedlegg 1 viser eksempler på åpninger som det er anbefalt at tettes. I rømningstunnel 6 er det anvist én supplerende bombolt og i rømningstunnel 10 er det gjort funn av et mulig sprenglegeme. Det anbefales at det mulige sprenglegemet inspiseres og fjernes ved behov.

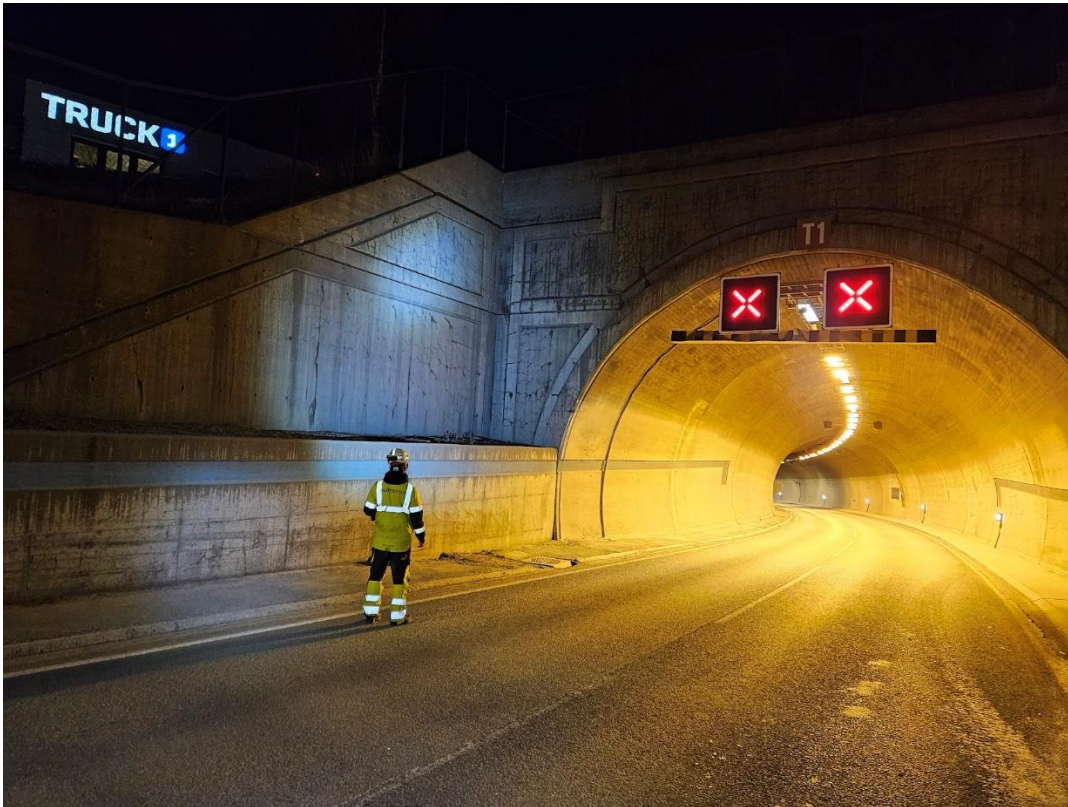
Ved tunnelportalene på Tomasjord er det forskjæring inn mot påhugget til begge tunnelløpene. Disse er sikret med plasstøpte betongkonstruksjoner, som dekker hele skjæringsflatene (foto 15 og 16, vedlegg 1).

Foto 15. Tunnelportal T1, Tomasjord.

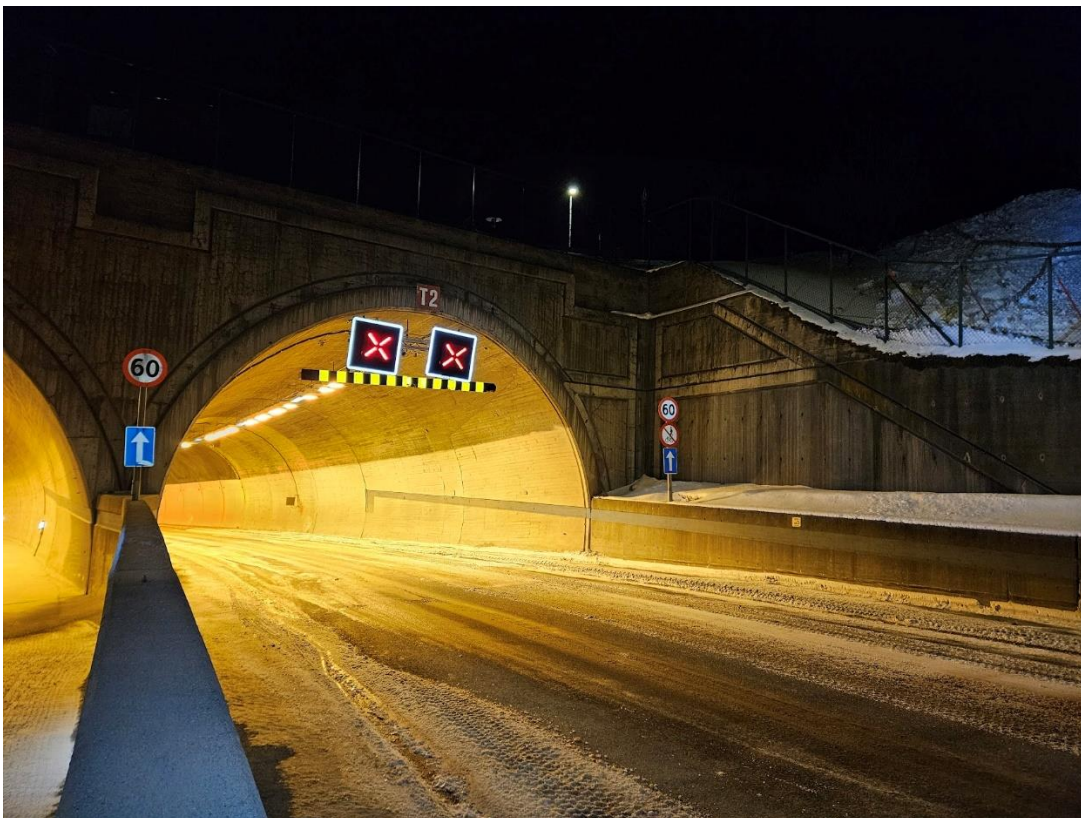
Foto 16. Tunnelportal T2, Tomasjord.

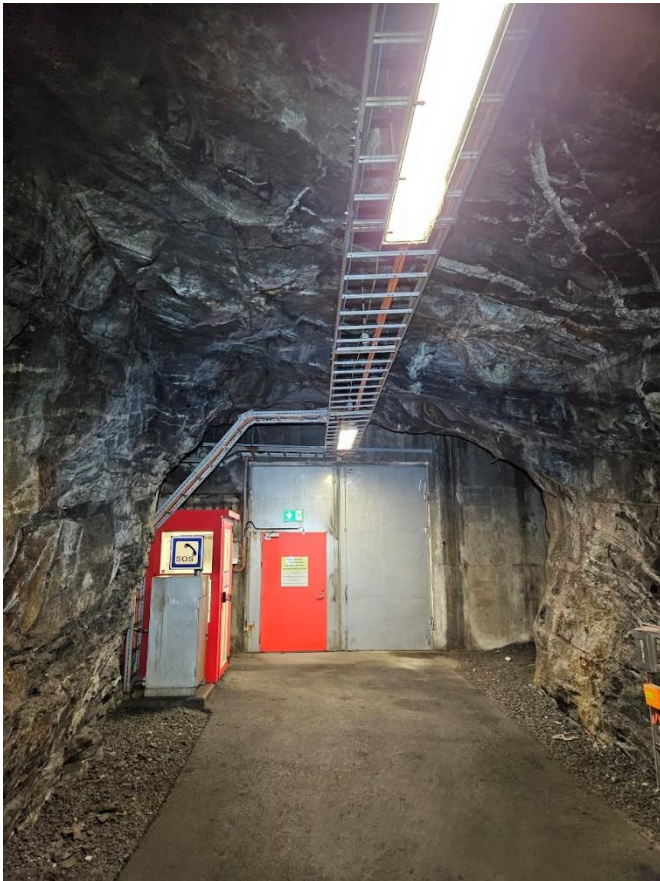
Foto 17. Typiske forhold i rømningstunnel.

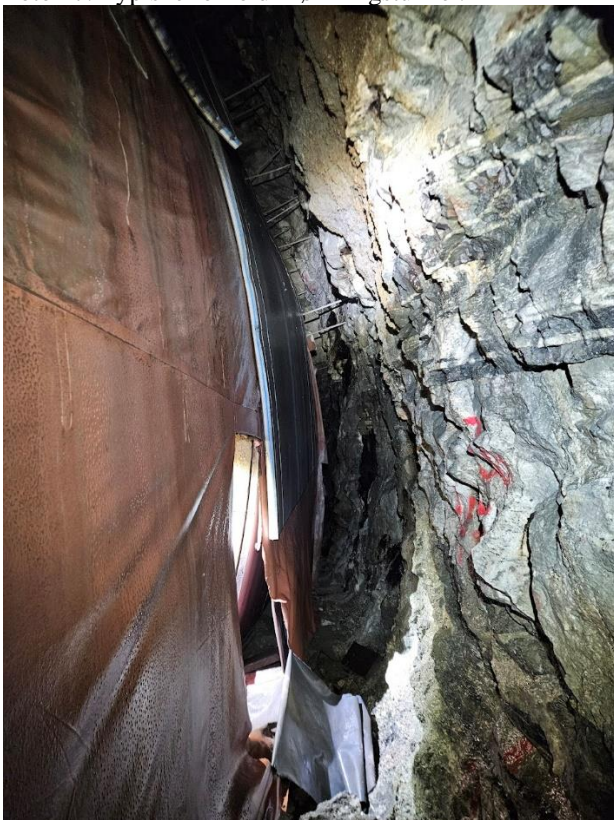
Foto 18. Typiske forhold bak V/F-hvelv.

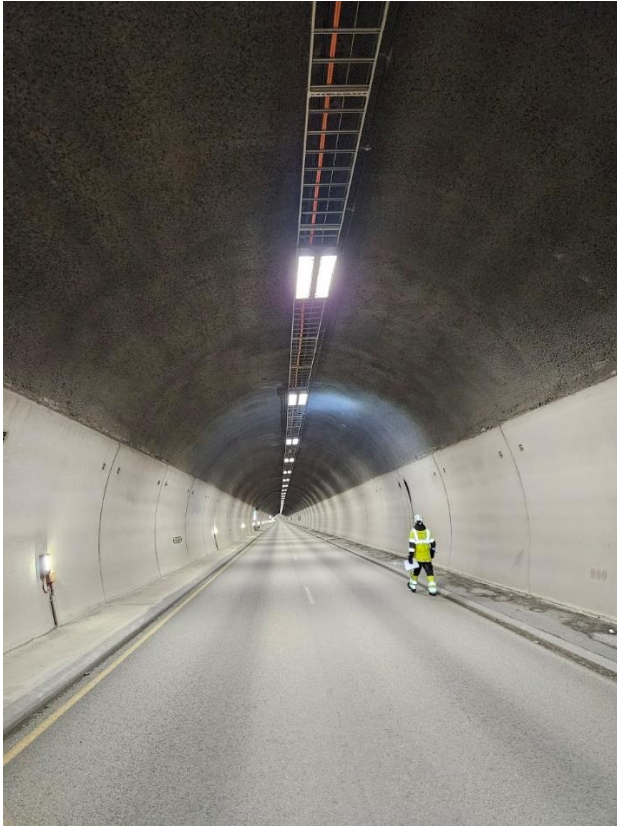
Foto 19. Typiske forhold i tunnelrommet.
