| OPPDRAG | Konsulentbistand innfartsparkering Sandbakken | DOKUMENTKODE | 10265138-01-RIM-NOT-001 |
| EMNE | Naturverdier og fremmede arter | TILGJENGELIGHET | Åpen |

Multiconsult har i forbindelse med planleggingen av ny innfartsparkering ved Sandbakken, kartlagt naturverdier og fremmede arter i planområdet.

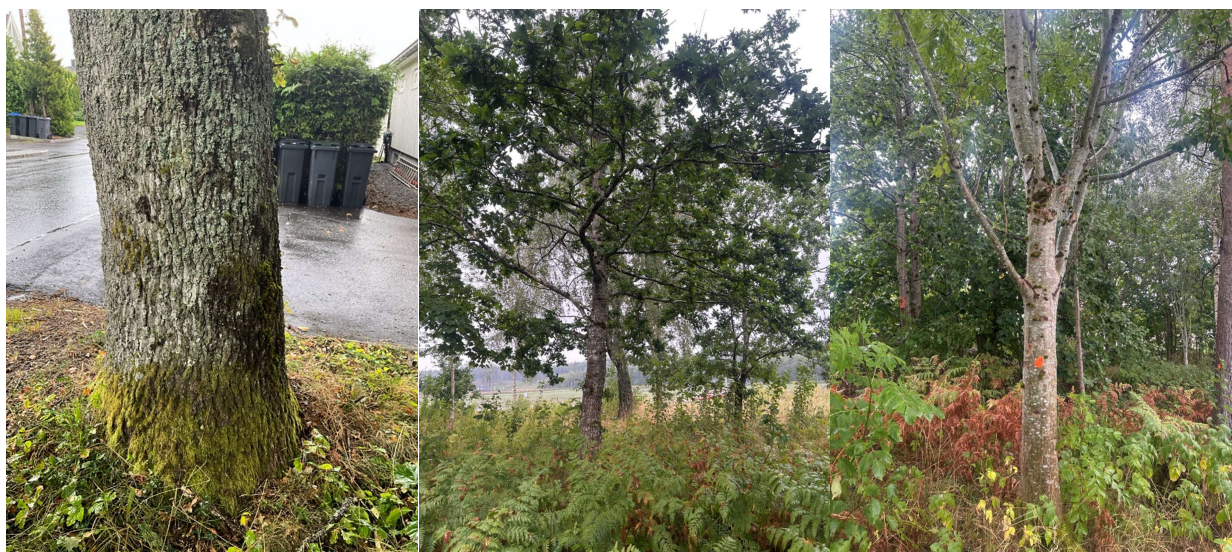
Figur 2. Foto av eiketrærne og asketreet (eik omfattet av forskrift til venstre, fremtidig hul eik i midten og det groveste av asketrærne til høyre).

Ved kartlegging ble det registrert ei stor eik og ei middels stor eik. Den store eika er omfattet av forskrift for utvalgt naturtype hule eiker (stammeomkrets i brysthøyde >200 cm), og den middels store eika kan omtales som en «fremtidig hul eik» (med stammeomkrets på ca. 150 cm i brysthøyde).

Det ble også registrert et friskt grovt asketre, samt flere forekomster av unge asketrær spredt i planområdet. Ask er vurdert til sterkt truet EN på Norsk rødliste for arter 2021. Dette kommer av reduksjon i populasjonsstørrelse som følge av at arten er rammet av askeskuddsyke.

Kroneradius på den hule eika er målt til ca. 8 meter. Rotsystemet er allerede påvirket av nærliggende utbygging (vei og bolig). For å unngå negativ påvirkning på eika, anbefales en bevaringssone på minimum 13 meter fra stammen (kroneradius + 5 m). Se skisse som illustrerer disse beregningene tegnet inn på kartet i figur 1. Bevaringssone må markeres **fysisk** på anleggs plass med gjerder eller tilsvarende. Endelig vurdering av beskyttelsestiltak og anleggsgjennomføring bør avklares i samråd med arborist før oppstart av arbeidene.

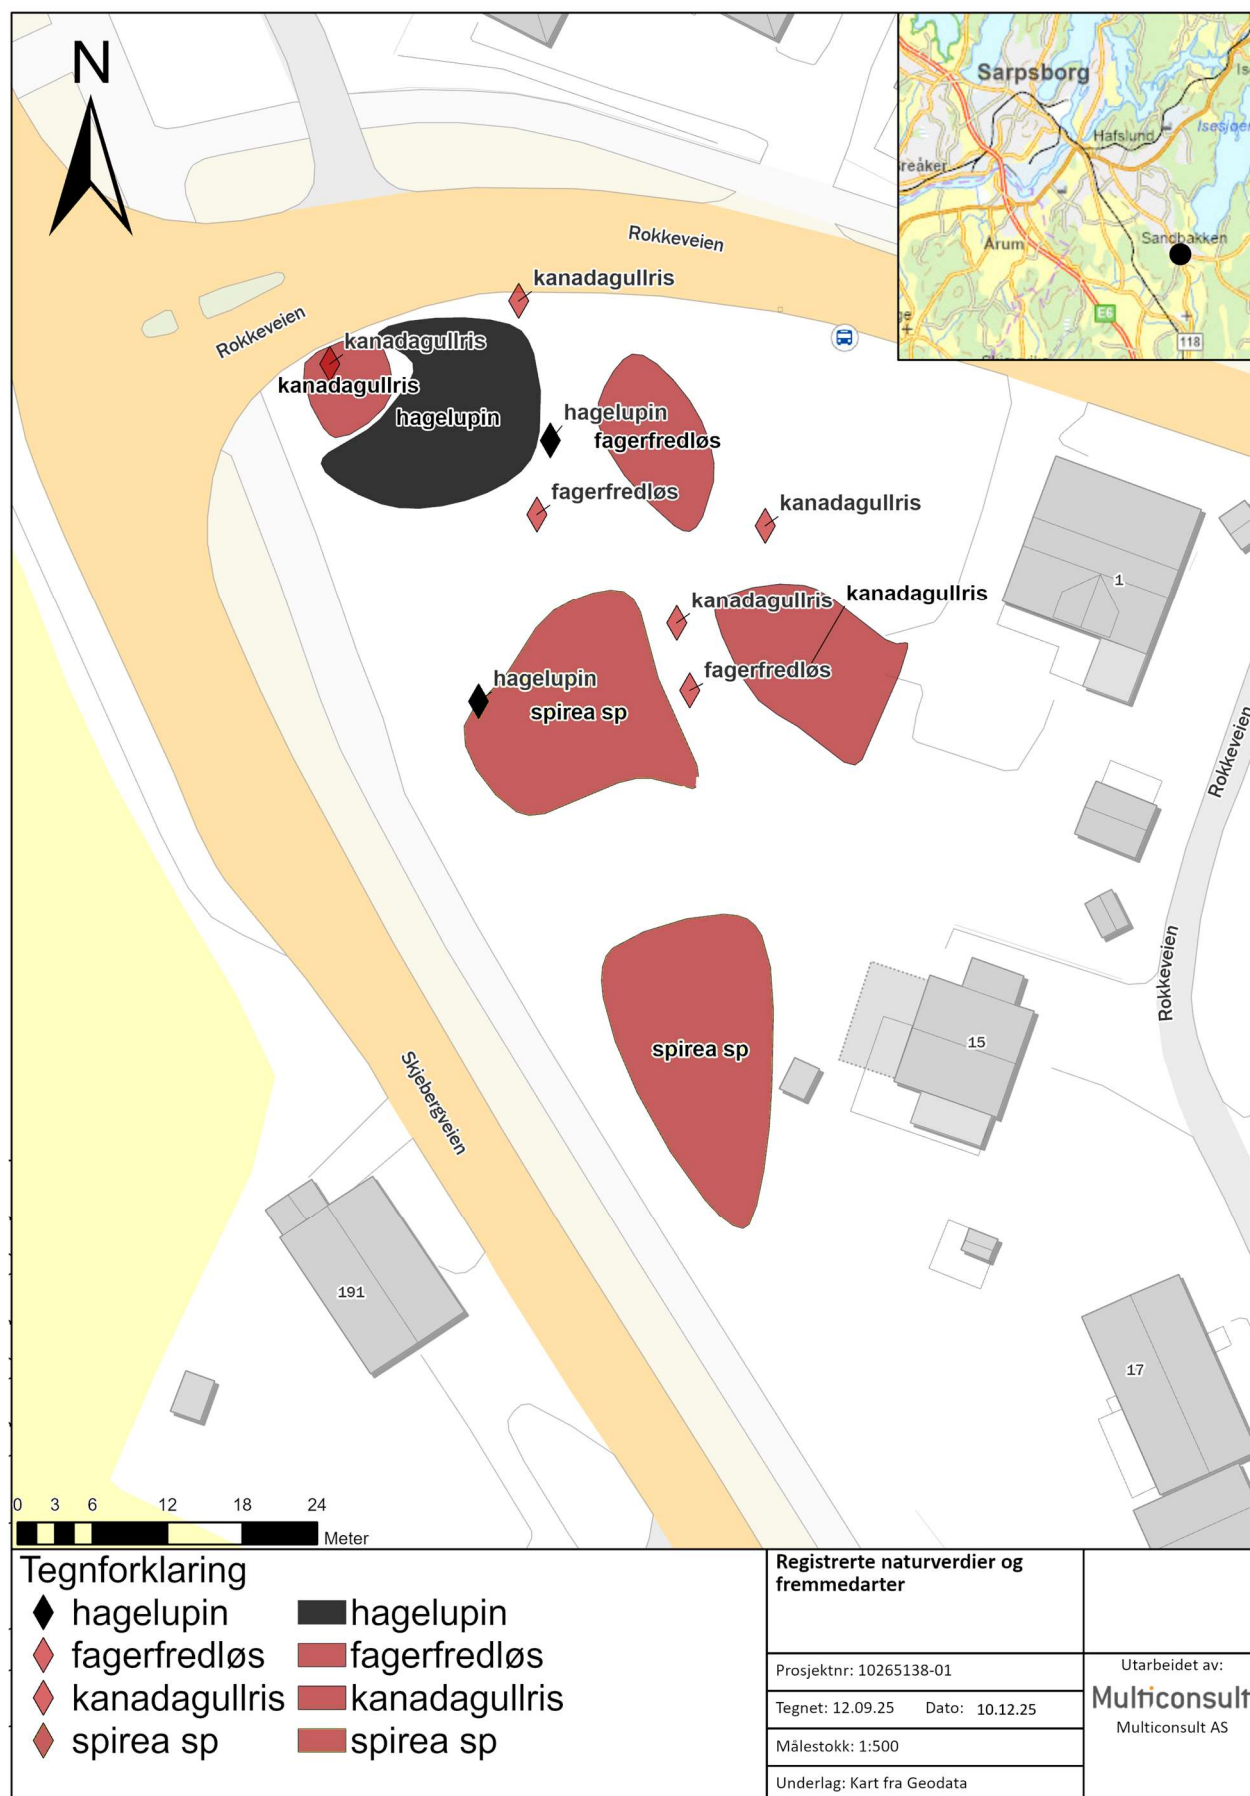
Figur 4. Lokalisering av forekomster med fremmede arter merket med fargekode.

Lokasjon av forekomster med fremmede arter som forårsaker infiserte masser er vist med fargekode på kartet i figur 4. Registreringene som er vist på i kart i dette notatet er fra august 2025. Alle registreringer er koordinatfestet, og kan på bestilling oversendes entreprenør for bruk i styringssystemene i maskinene.

Hagelupin er en art med svært stor spredningsrisiko ved massehåndtering, og den har svært negativ økologisk effekt. Arten spres lett ved masser og kan fortrenge alle andre plantearter i bunn- og feltsjiktet der den etablerer seg. Forekomstene med hagelupin bør derfor alltid måles inn nøyaktig og merkes med bånd ved anleggsstart, slik at entreprenør forholder seg til artens faktiske utstrekning ved massehåndtering og gravearbeider.

Forekomstene fjernes på rot, og det er spesielt viktig at hele rotsystemet fjernes. Hvor dypt jordmassene er infisert varierer fra art til art. Gravedybene som er oppgitt i tabell 2, er et utgangspunkt for entreprenørene. Se også nærmere beskrivelser i kapittel 4.2.1.

For arter med frøspredning (hvilket gjelder samtlige fremmede arter påvist i dette prosjektet): Fjern toppmasser infisert av frø (ca. 20 cm) i en utstrekning på ca. 50 cm ut fra ytterste plante i forekomstene.

For arter med vegetativ spredning (hvilket gjelder forekomster av kanadagullris, fagerfredløs og spirea sp i dette prosjektet): Fjern løsmasser med jordstengler, omkrets for utgraving vil variere.
