Kvam herad

# ► Flomvurdering av Øysteseelva

Oppdragsnr.: 52301942 Dokumentnr.: HYD\_Øysteseelva\_01 Versjon: J04 Dato: 2024-05-31

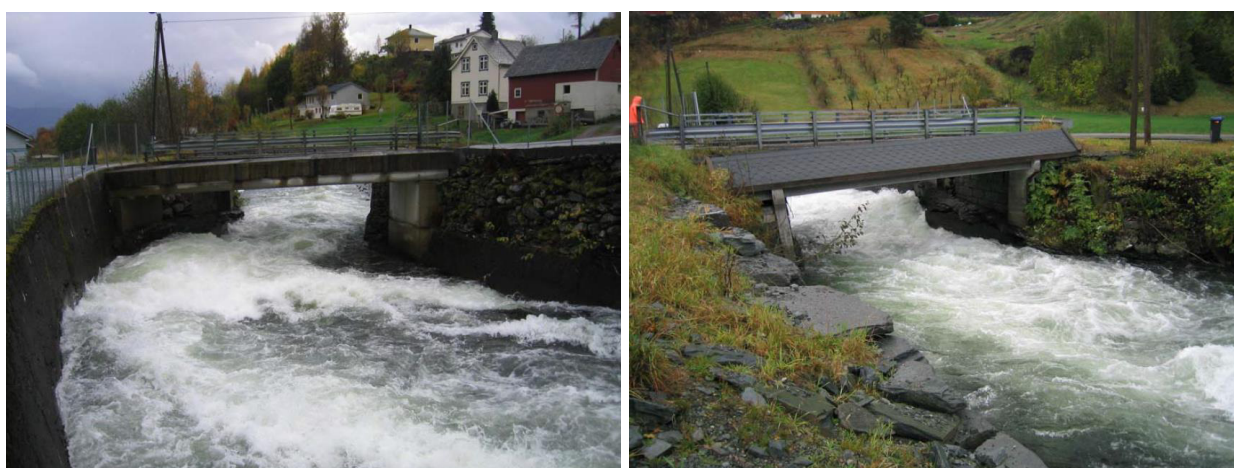
Figur 4-6. Sjusetevegen bru. Til venstre: sett fra oppstrøms. Til høyre: sett fra nedstrøms. Foto: Novatek, 2007 [11].

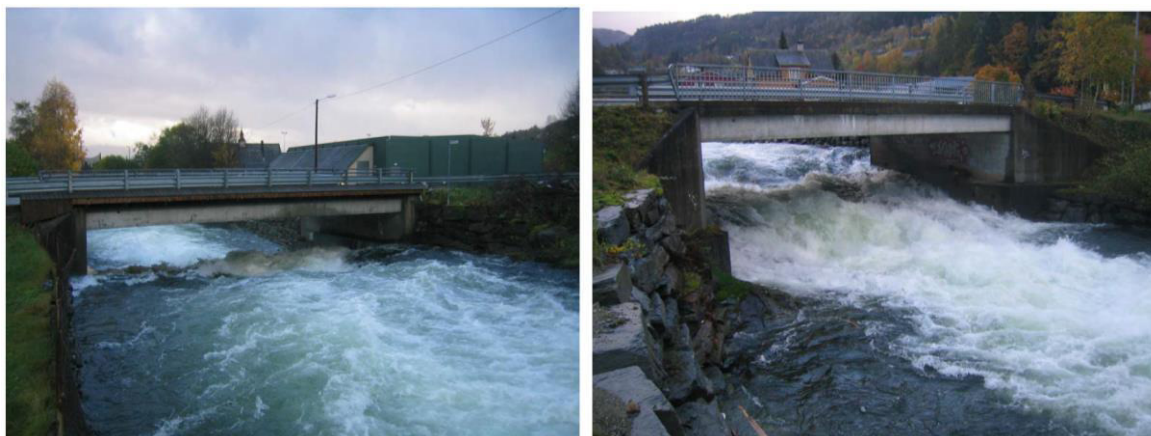
Figur 4-9. Holmane bru. Til venstre: Sett fra oppstrøms. Til høyre: Sett fra nedstrøms. Foto: Novatek, 2007 [11].

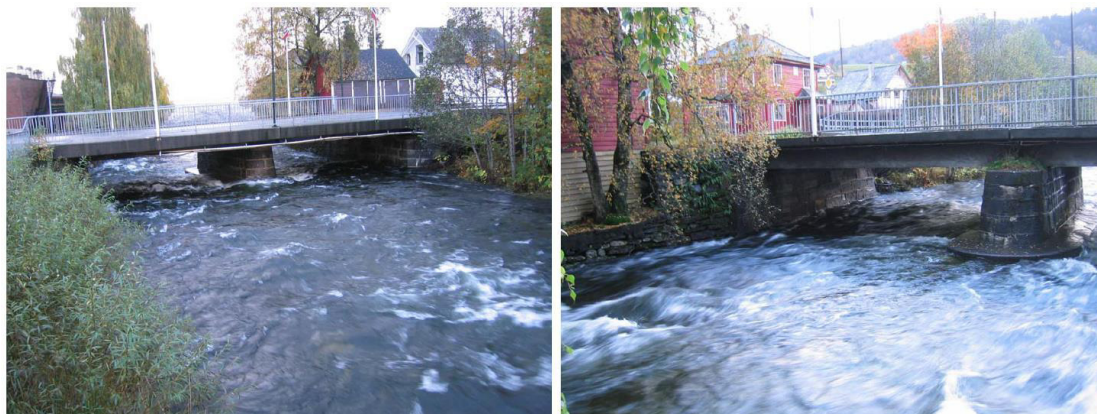
Figur 4-12. Hardangerfjordvegen bru. Til venstre: Sett fra oppstrøms. Til høyre: Sett fra nedstrøms. Foto: Novatek, 2007 [11].

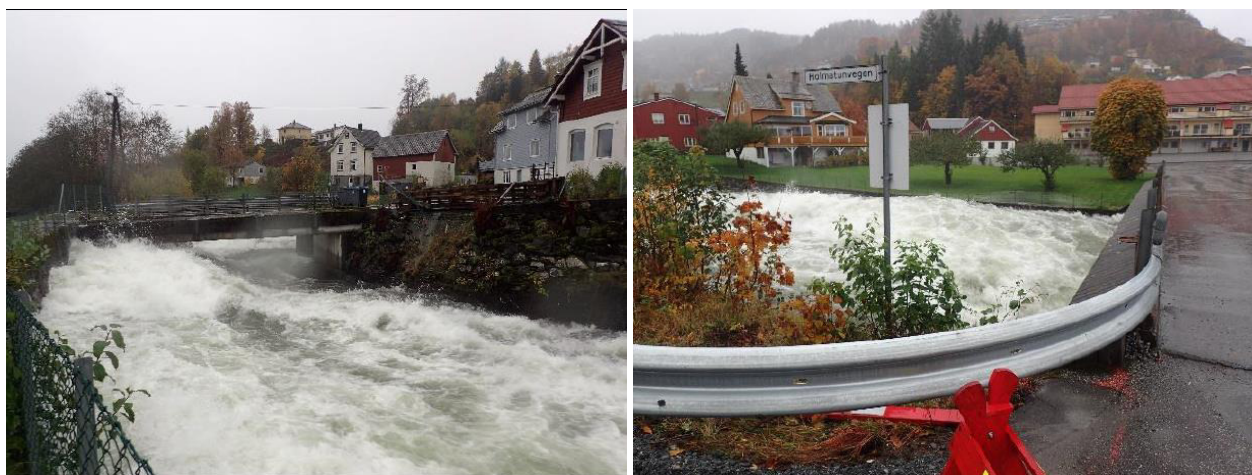
Figur 4-16. Bilder av flommen 13. okt. 2018. Bildet til venstre er tatt fra oppstrøms Sjusetevegen bru. Bildet til høyre er tatt fra vestsiden av Holmane bru (sett mot øst). Foto: Kvam herad.

Bilder tatt under flommen i okt. 2018 av forhold oppstrøms Sjusetevegen bru og Holmane bru gir innsikt i strømningsforhold ved flom og er benyttet som skjønnsmessig vurdering av modellen (Figur 4-16). Det viser hvor turbulent Øysteseelva blir under flom.

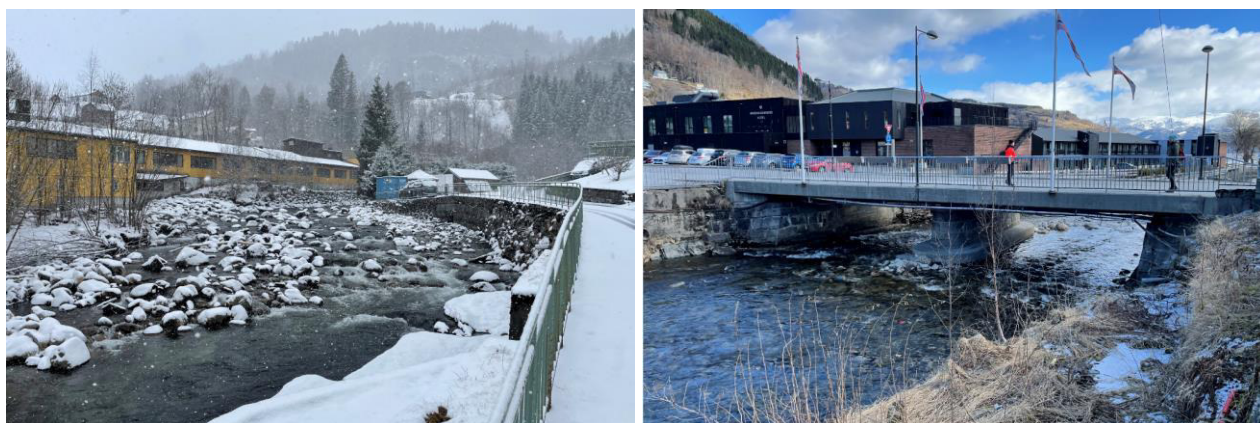
Figur 6-1. Til venstre: Utsikt oppstrøms Sjusetevegen bru. Til høyre: Forhold oppstrøms Hardangerfjordvegen bru. Foto: Norconsult, 27. og 28. mars, 2023.

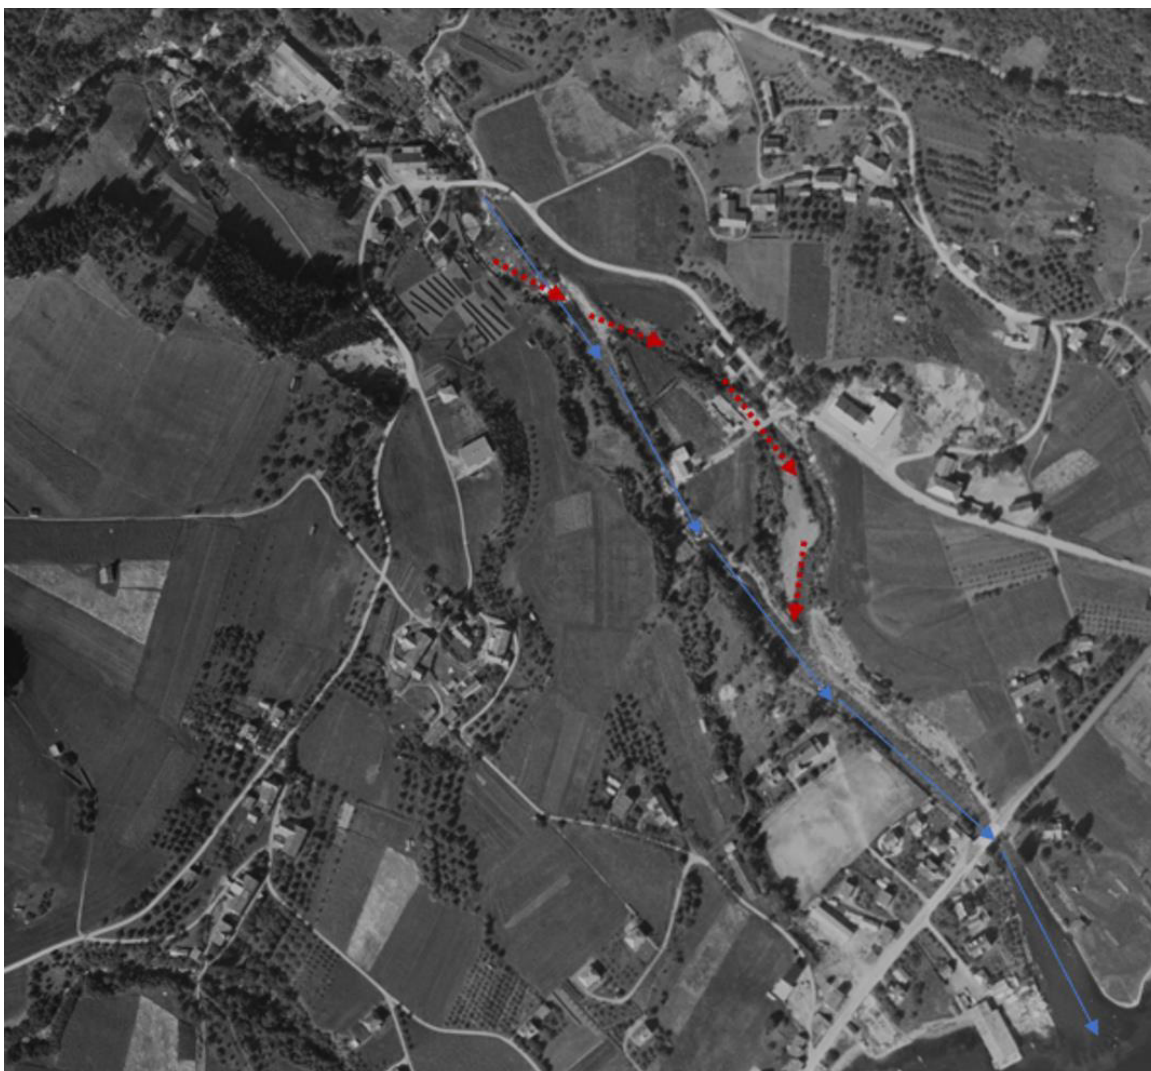
Figur 1. Flyfoto fra 1948 for Øystese. Flomløpet til storflommen i 1938 er synlig på bildet (røde piler). Blåe piler viser hovedelveløpet. Noe av det lyse feltet på østsiden av elven kan være sikringsarbeidet til NVE, hvorav noe har byggedato 12. aug. 1947 og sikring helt nederst i elven er bygd 25. okt. 1932. Foto: NorgeiBilder.no, mottatt fra Kvam herad.

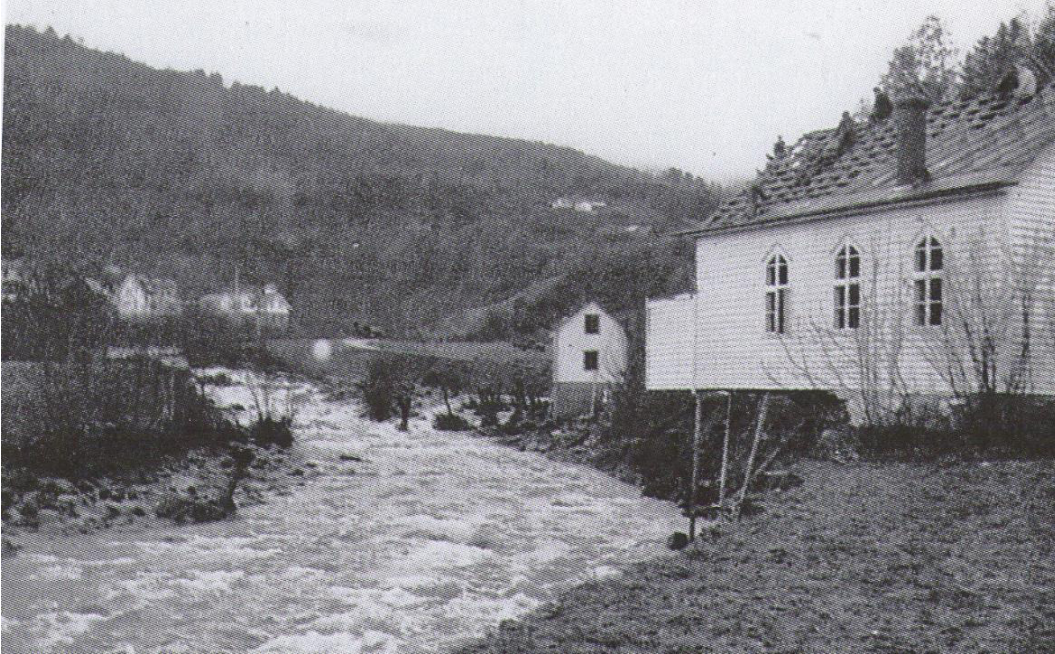
*Figur 2. Utsikt oppover Øysteseelva etter storflommen i 1938. Flomløpet som ble dannet øverst i Busdalen er så vidt synlig i bildet. Foto: T. Lofthus.*

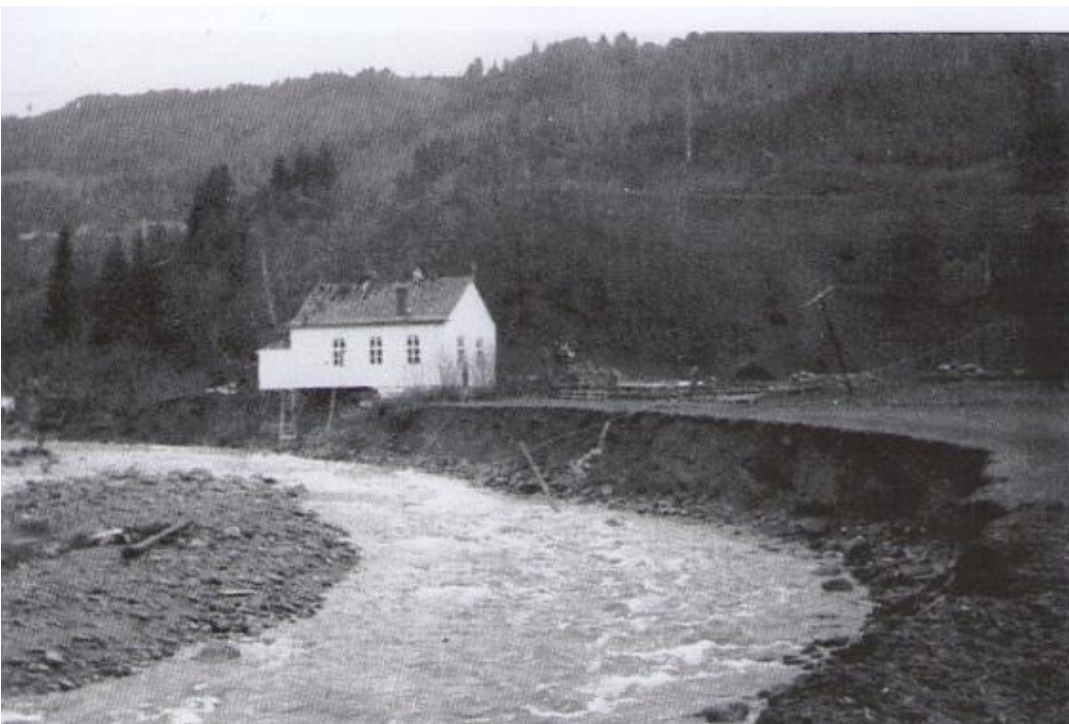
*Figur 3. Utsikt oppover Øysteseelva etter storflommen i 1938. Bedehuset ble nesten tatt av elven, og det var mye utvasking av jordbruksareal. Foto: T. Lofthus.*

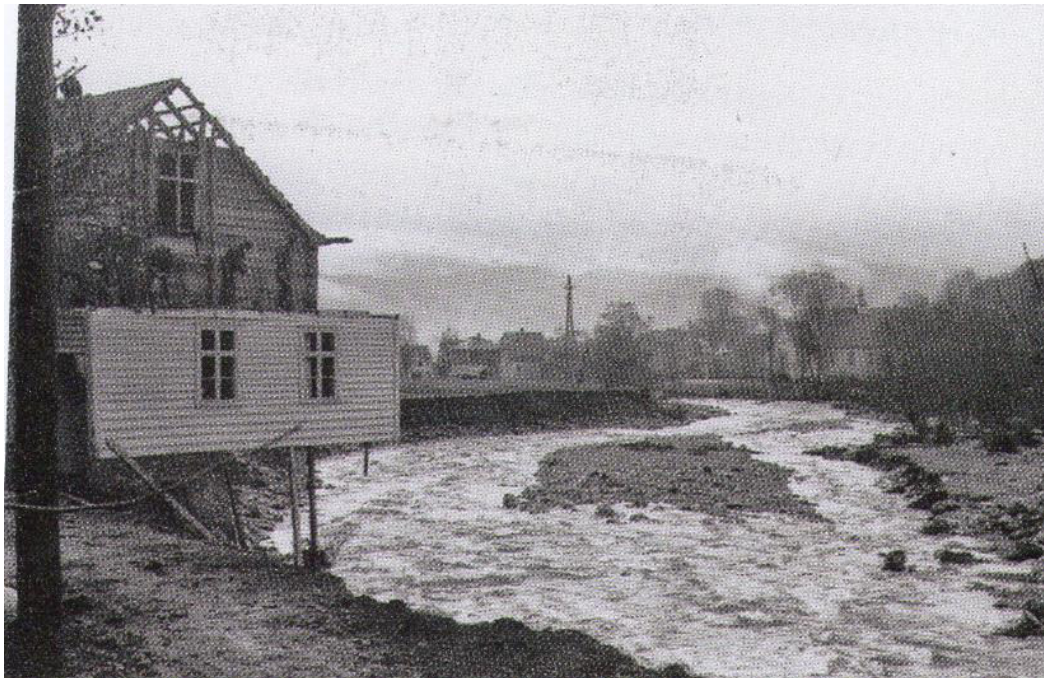
*Figur 4. Utsikt nedover Øysteseelva etter storflommen i 1938. Bildet tatt fra oppstrøms bedehuset. Elven har erodert mye mot øst og lagt seg en sandbar midt i elveløpet. Ungdomshuset og idrettsplassen var erosjonssikret og fikk ikke skader (synlig i bildet). Foto: T. Lofthus.*

- Mildt vær med regn på et ikke ubetydelig snødekke
- 200-år siden siste «storflom», med noe sikringstiltak siden da (uvisst type og omfang)
- Mye skader på østsiden av elven
- Elven gikk ut over sine bredder og dannet et flomløp helt øverst i Busdalen og nedover i det som var et gammelt elveløp (se Figur1 og 2)
- Mye erosjon som nesten tok bedehuset, se Figur 3
- Ungdomshuset og idrettsplassen var erosjonssikret og fikk ikke skader, se Figur 4
