01	VA situasjonskart - Andbudsunderlag	24.04.26	PHØ	PPS	PPS
00	VA situasjonskart Rustad kunstgressbane	05.03.26	PHØ	PPS	PPS
Rev.	Beskrivelse	Dato	Tegn.	Kontr.	Godkj.
Oslo Kommune Bymiljøetaten			Fag RIVA	Format A1	
Rehabilitering av Rustad kunstgressbane			Dato 24.04.26		
VA situasjonskart			Målestokk 1:500		
			Koordinatsystem UTM32		
			Revisjonsystem NN2000		
Multiconsult		Status Rammesøknad	Konstr./Tegnet PHØ	Kontrollert PPS	Godkjent PPS
www.multiconsult.no		Oppdragsnr. 10270825-01	Tegningsnr. GH001	Rev.	01

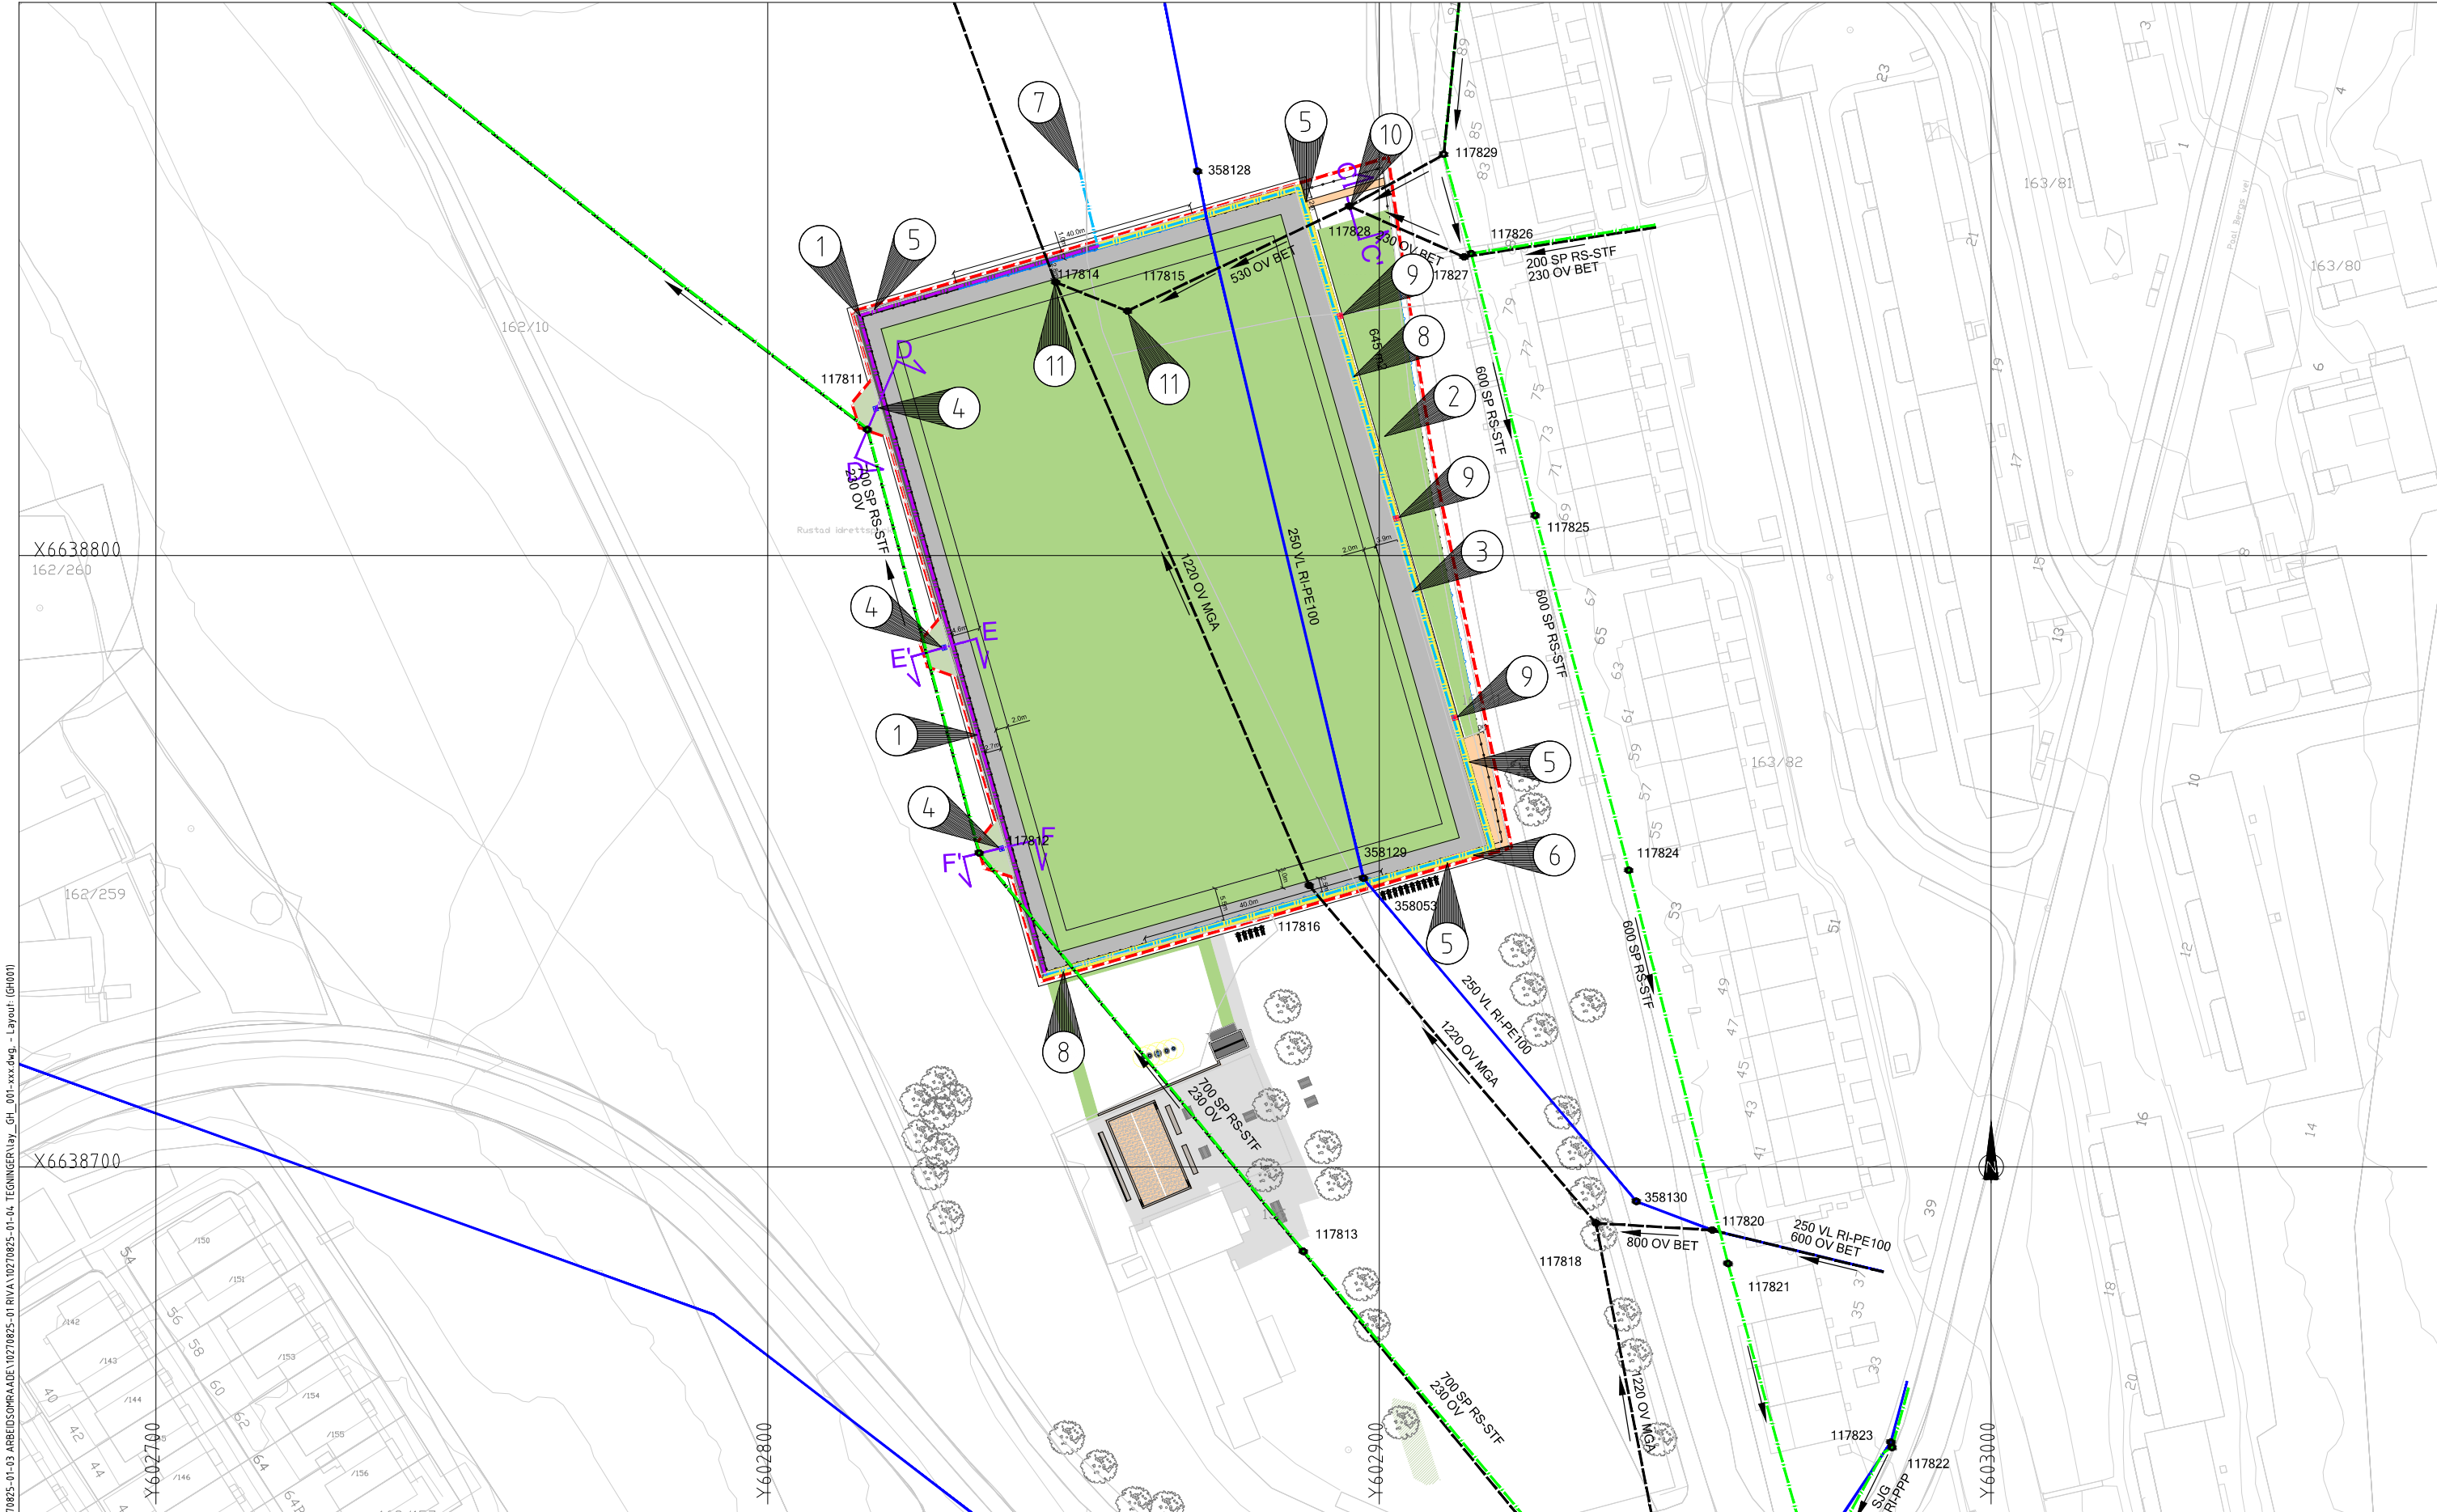
- 1 Eksisterende grøft med drensledning for avledning av overvann
- 2 Prosjektert snøoppdag
- 3 Prosjektert flettegjerde
- 4 Prosjektert ny flombelysning. Mastfundamentene må ha minst 2 m fra ledningene til Oslo VAV, ref va-norm kap 3.11.
- 5 Prosjektert gangport med granulatrist
- 6 Prosjektert kjøreport med granulatrist
- 7 Prosjektert drensledning føres til terreng

- 8 Prosjektert grøft med drensledning for avledning av overvann. Eksisterende drensledning skal beholdes hvis den er i god stand.
- 9 Eksisterende lysmast.
- 10 Eksisterende kum SID nr. 117828. Det skal asfalteres rundt denne kummen, og da skal kumkjeglen som står opp fra bakken fjernes og kummen skal justeres til den nye asfalthøyden. Det skal brukes flytende ramme. VAV skal kontaktes. VAV skal sette opp kumskilt på det nye gjerdet.
- 11 Kum SID nr. 117815 og kum SID nr. 117814, kummene skal verken fjernes eller legges ned.
