# Rapport fra miljøkartlegging Heddalsvegen 11, Notodden (Hydroparken)

Prosjektnavn		Oppdragsgiver		Oppdragsgivers kontaktperson	
Heddalsvegen 11, Notodden (Hydroparken) (tak)		Saneringsteknikk		Ole Johan Aastebøl  ole@saneringsteknikk.no	
Eiendom/ Bygnings- detaljer	Gnr.	Bnr.	Festenr.	Seksjonsnr.	Kommune
	243	526			Notodden
	Adresse			Postnr.	Sted
	Heddalsvegen 11			3674	Notodden
	Eier				
	Byggeår	Rehab.år	Berørt BTA	Type bygning	
Ukjent	Ukjent	Ca. 560 m <sup>2</sup>	Taket på næringsbygg		
Tiltaket gjelder					
Riving av deler av.

Taket på hydroparken skal rehabiliteres. Taket består av takteking og ventilasjon.

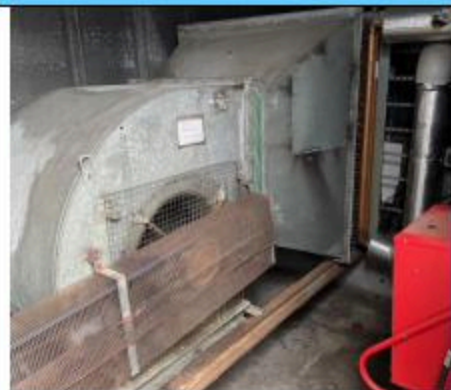
Beskrivelse	Påvist	Lokasjon	Kommentar	Bilde
Pakning i ventilasjonsanlegg	Ja	Ventilasjonsanlegg	Pakningen er i et ftalatholdig materiale. Denne må saneres og leveres som farlig avfall til godkjent mottak.

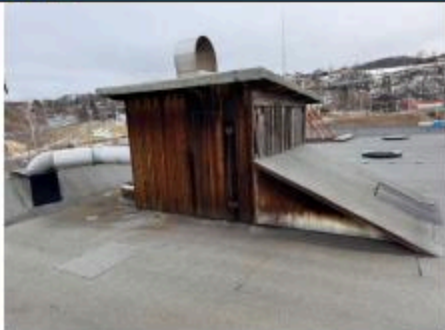
Beskrivelse	Påvist	Lokasjon	Kommentar	Bilde
Kreosotimpregnert trevirke	Ja	Ventilasjonshus	Trevirke i ventilasjonshuset må håndteres som kreosotimpregnert. Dette må leveres som egen fraksjon til godkjent mottak.

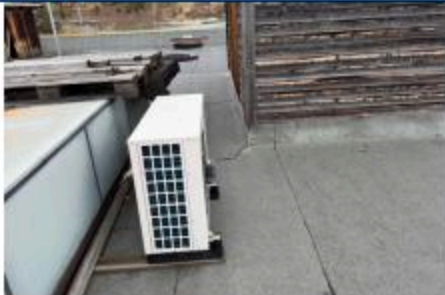
Beskrivelse	Påvist	Lokasjon	Kommentar	Bilde
Utedel til Varmepumpe	Ja	-	Kjølemedium må tappes av godkjent personell og levers som farlig avfall. Sanert varmepumpe kan leveres med EE-avfallet.

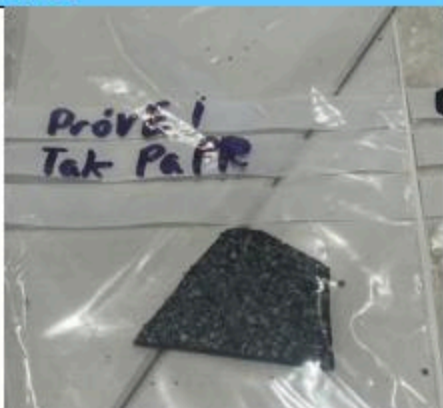
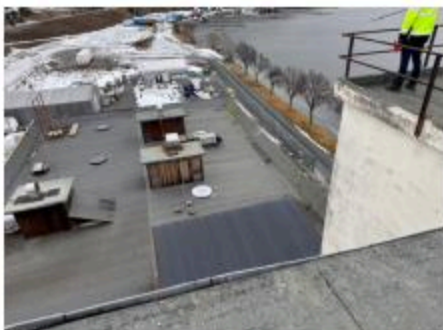
Beskrivelse	Påvist	Lokasjon	Kommentar	Bilde
<b>Prøve 1</b> Takpapp	Nei	Taket	Forekomsten av PAH er under grensen for farlig avfall. Forekomsten av tungmetaller er også under grensen for farlig avfall. Takpappen kan håndteres som ordinært avfall.

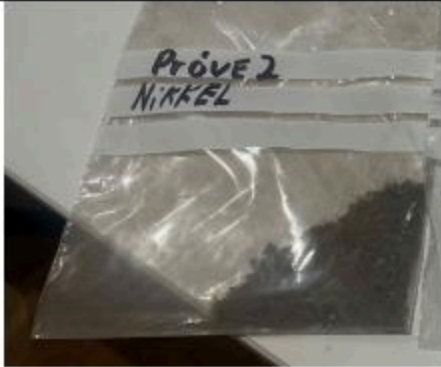
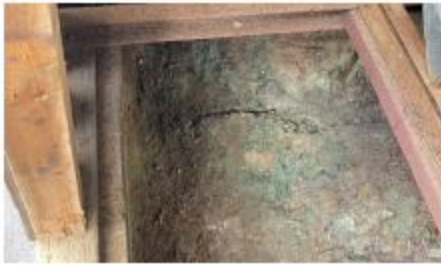
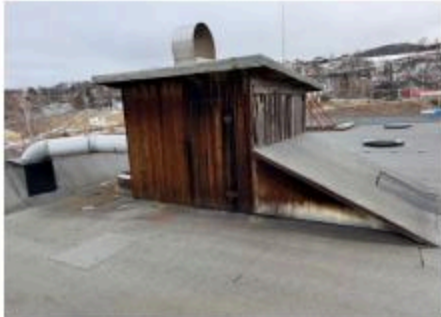
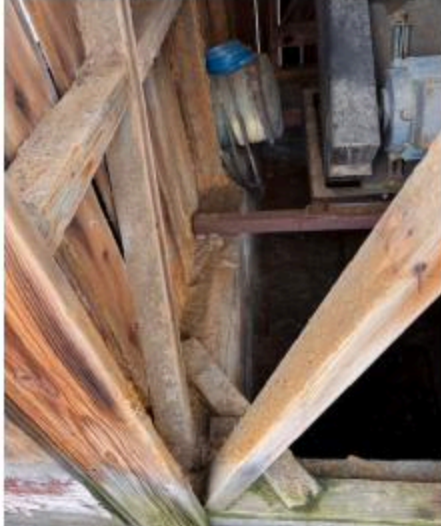
Beskrivelse	Tilstand	Vurdering av nyttiggjøring	Kommentar	Bilde
<b>Prøve 1</b> Takpapp	Ordinært avfall	Taket	Forekomsten av PAH er under grensen for farlig avfall. Forekomsten av tungmetaller er også under grensen for farlig avfall. Takpappen kan håndteres som ren.

<b>Prøve 2</b> Nikkel	Farlig avfall	Må deponeres	Nikkel i luftehatte på tak eller som kan finnes på loft eller andre steder i bygget må leveres som farlig avfall til godkjent mottak.

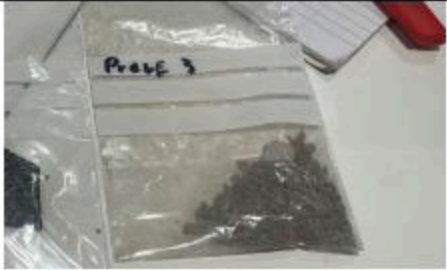
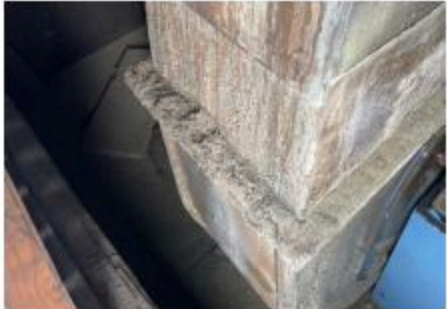
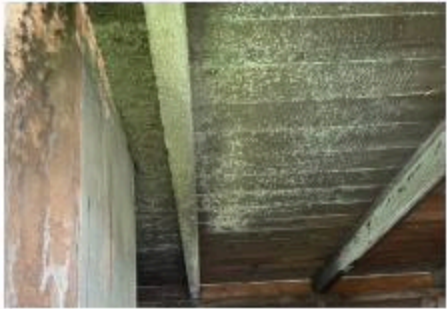
Beskrivelse	Påvist	Lokasjon	Kommentar	Bilde
<b>Prøve 3</b> Støv fra loft	<b>Nei</b> Forurensset med tungmetaller	Loft	Prøven viser ingen forekomst av asbest. Støvet viser en forekomst av nikkel over normverdien for rene masser. Støvet må leveres som forurensset med nikkel til godkjent mottak.

<b>Prøve 3</b> Støv fra loft	<b>Forurensset</b>	Må deponeres	Prøven viser ingen forekomst av asbest.  Støvet viser en forekomst av nikkel over normverdien for rene masser. Støvet må leveres som forurensset med nikkel til godkjent mottak.

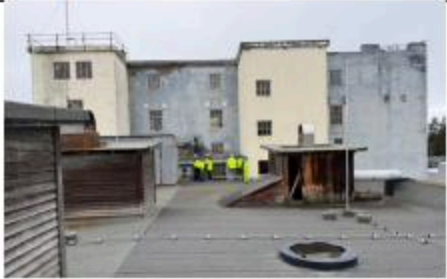
Tungmasser	Kontrollers	-	Skal tungmassene rives må denne analyseres underveis i rehabiliteringen.
