RAPPORT FRA MILJØKARTLEGGING HEISREHABILITERING ZOOLOGISK MUSEUM SARS' GATE 1, 0562 OSLO

Prosjektnavn	Zoologisk museum – Sars' gate 1, 0562 Oslo	
Tiltakshaver/Byggherre	UiO- universitetet i Oslo	
Prosjektnummer	2026117	
Rapportnummer	1	
Miljøkartlegging utført dato	28.01.2026	
Utarbeidet av	Svein Johansen	
Kontaktinfo	Epost: svein@ymconsult.no	Tlf.: 45884687
Prosjektmedarbeidere	-	
Antall sider rapport	30	
Antall sider vedlegg	3

Vare- og personheisen betjener seks stopp. Heisanlegget har heissjakt i plasstøpt betong og eget maskinrom plassert over sjakten.

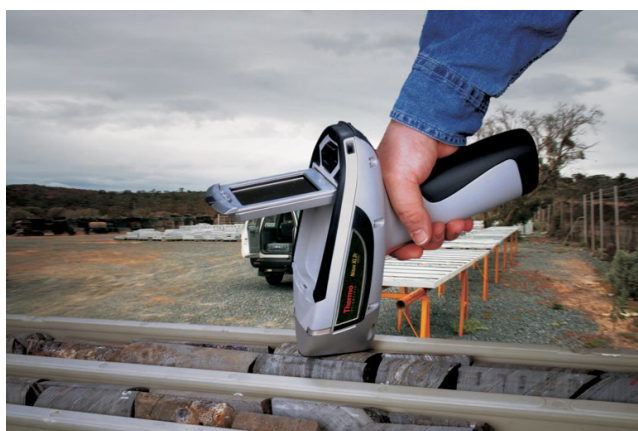
Ved miljøkartlegginger utført av YM Consult benyttes et håndholdt XRF-instrument, modell NITON XL3t GOLDD+, for analyse av tungmetaller og andre grunnstoffer i bygningsmaterialer. Resultatene fra XRF-målingene vil bli presentert i relevante delkapitler, samt vedlagt som egen dokumentasjon i denne miljørapporten.

Figur 2: NITON XL3t GOLDD+ XRF- instrument

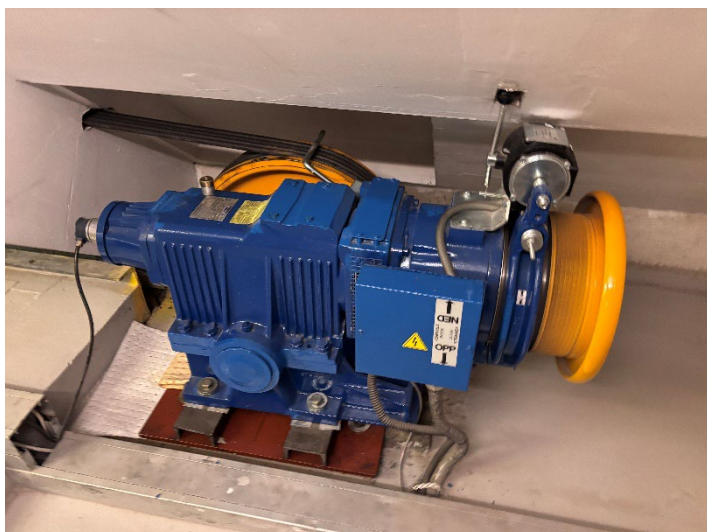
Type	Plassering	Mengde	Beskrivelse
Heismotor som inneholder olje	Registrert i heismaskinrom	1 stk	Tappes før demontering Ca. 5-10 liter olje

Figur 3: Heismotor må tappes for olje før demontering

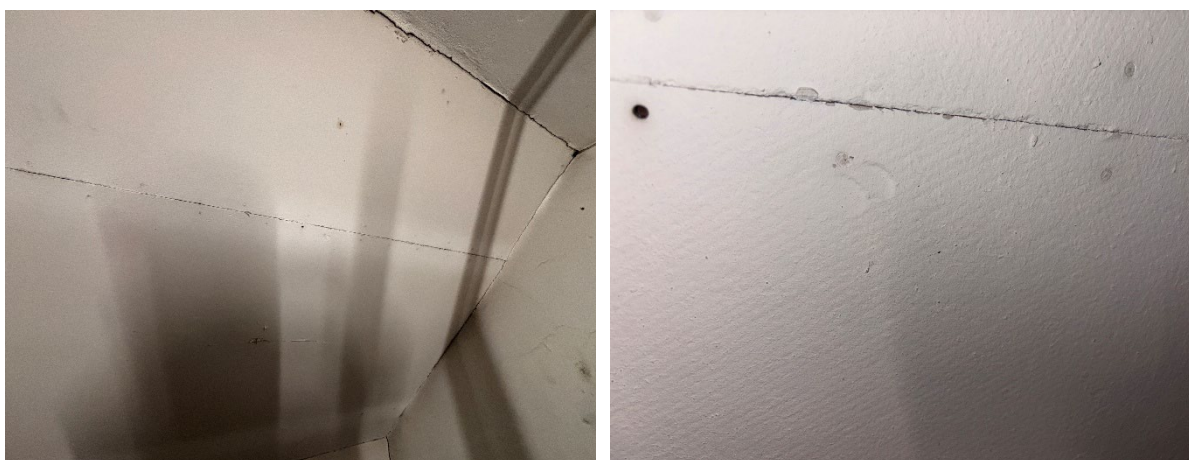
Figur 4: Asbestoluxplater i heissjakten må asbestsaneres

På bakgrunn av observasjonene anbefales det at det gjennomføres supplerende asbestkartlegging med prøvetaking og laboratorieanalyse for å verifisere eventuell forekomst og fastslå omfanget av asbestholdig materiale i de aktuelle områdene.

Det skal likevel utvises særskilt aktsomhet ved arbeider i heissjakten, spesielt dersom demontering av heiskomponenter kan medføre direkte eller indirekte berøring av de aktuelle platene. Dersom slike inngrep er nødvendige, skal behov for asbestsanering vurderes og avklares før arbeidene igangsettes. Det skal ikke demonteres tekniske installasjoner, innfestninger eller annet utstyr som er direkte forankret i platene dersom dette kan innebære risiko for mekanisk påvirkning og potensiell frigjøring av asbestfibre. Eventuelle tiltak må i så fall utføres i henhold til gjeldende regelverk for arbeid med asbest.

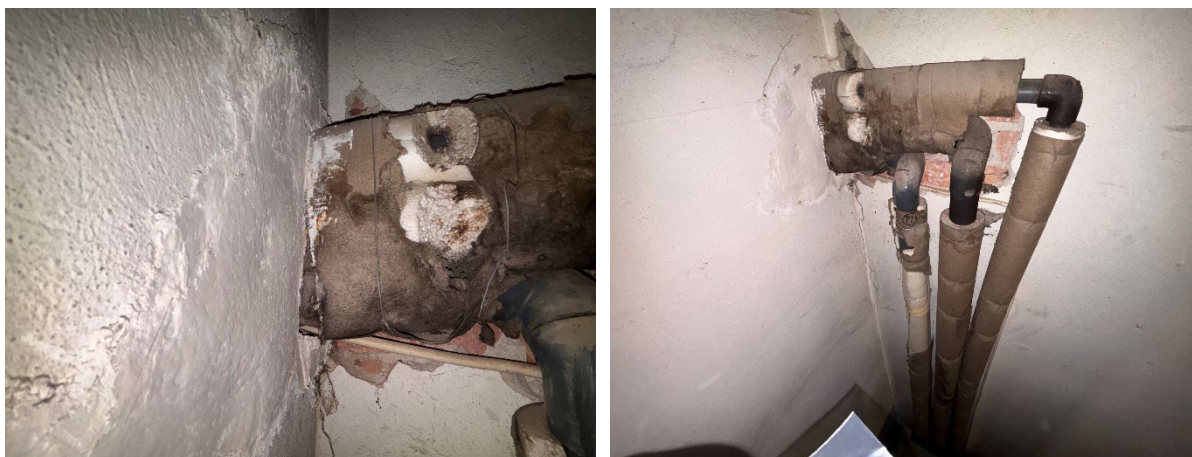
Horisontale og vertikale rørstrekk kan inneholde eldre rørhylser med asbestholdig isolasjon, som historisk ble benyttet som termisk isolasjon. Det er begrenset mulighet for visuell verifisering uten destruktive tiltak, og det kan derfor ikke utelukkes at slike materialer forekommer også i skjulte føringsveier og innkassinger. Omfanget må avklares gjennom målrettede undersøkelser i forbindelse med demontering, slik at eventuell asbest kan håndteres i tråd med gjeldende forskriftskrav for sikker fjerning og avfallshåndtering.

Figur 5: Rørgjennomføringer kan inneholde hylser med asbestholdig rørisolasjon

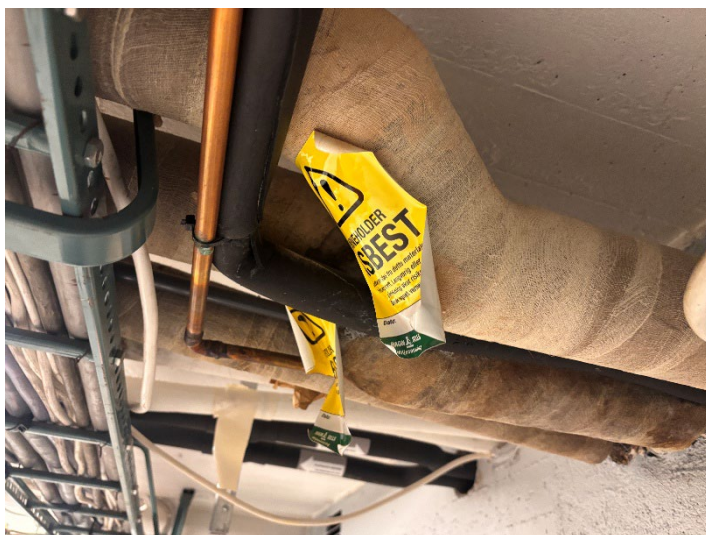
Videre ble det registrert asbestholdig rørisolasjon i kjelleretasjen. Denne forekomsten er tidligere kartlagt og tydelig merket i henhold til gjeldende krav. Det forutsettes at eksisterende merking opprettholdes, og at eventuelle arbeider i området gjennomføres med nødvendig aktsomhet og i samsvar med gjeldende regelverk. Rørisolasjonen berøres ikke i dette tiltaket.

Figur 6: Merket rørisolasjon i kjellerareal

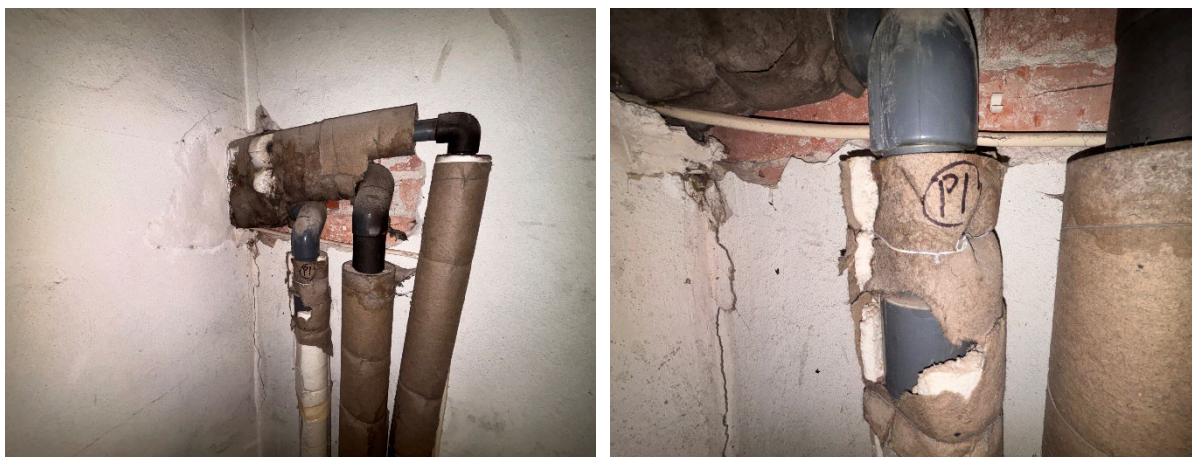
Det ble ikke påvist asbest i grå rørpapp på rørstrekk i heissjakten.

Figur 7: Grå rørpapp i heissjakten inneholder ikke asbest
