Oppdrag:	FV0049 Fossenbrattetunnelen				Fagrapport-nummer:		060879-GEO-NOT -01		
Oppdragsgivar:	Utbygging sør	Planfase:	oppgradering		Ant. vedlegg:	3		Rev.	00
Kommune:	Samnanger	Vegnr.:		Fv49	Vegref.:	S10D1	Km:	4,843-5,502	
UTM 33 ref.:	6728774N, -1416Ø	ÅDT:		2800	PKK/Geoteknisk kategori:				2
Utarbeida av:	Jon Runar Drotninghaug	Kontrollert av:	Tor Ivar Birkeland

Fv. 49, Fossenbrattetunnelen. Geologisk vurdering av bergmassekvalitet og sikringsbehov i tunnel

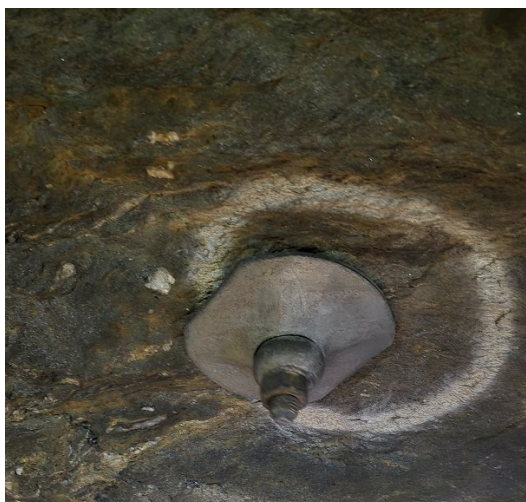
Store delar av tunnelen er lettare sikra med sporadisk bolting, og det ser ut til å vere tre generasjonar på boltane; ein som sannsynligvis stammar frå då tunnelen blei bygd, og to andre og nyare som er satt i boltemerker sidan (Figur 2 og 3). Ved somme områder med meir oppsprekkingsgrad er det satt fleire boltar. Boltane framstår i stor grad til å vere i god stand og utan observert rust på gjenger, mutter, halvkule eller plate. Andel bergboltar er ikkje registrert, men andel merka punkt for bolt er telt. Til saman blei det telt 116 merker for boltar som ikkje er satt.

Figur 2 Eldre bolt, ukjent alder. Foto: VLFK 25.03.2025

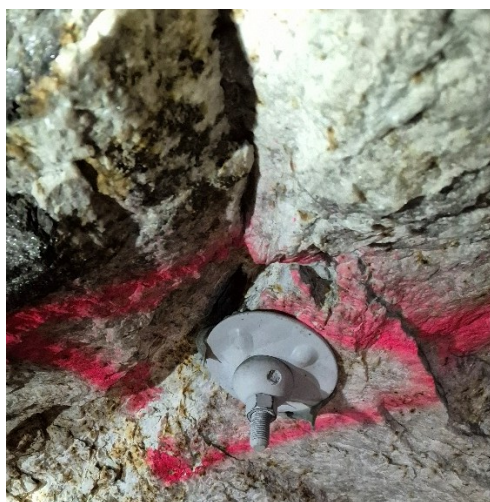
Figur 3: Nyare, gyst bolt, ukjent alder. Foto: VLFK 25.03.2025

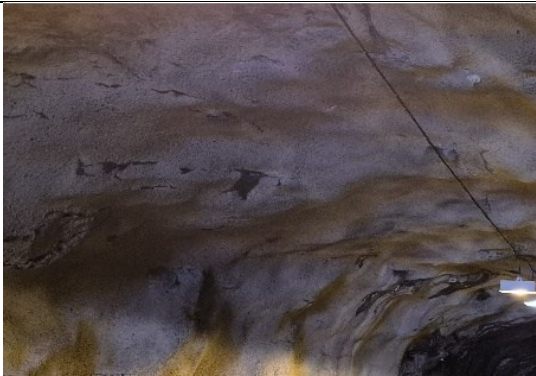
Felt 2 30-50m (ca 4880- 4910)	<p>Betong tynt sprøyta venstre vederlag. Fukt og kalkutslag. Sidan det er sprøytebetong her antek vi at det er snakk om eit oppsprukke område. Vi vurderer det som hensiktsmessig at dette også då blir systematisk bolta.</p> <p><u>Eksisterande sikring:</u> Sprøytebetong</p> <p><u>Vurdert tiltak:</u> Systematisk bolting 2x2m, 3m fullt innstøypte boltar. Må sammenfalle og vere ein fortsettelse frå systematisk bolting i felt 1 (0-30m)</p> <p><u>Mengdeanslag sikring:</u> ~44stk boltar</p>

- Felt 2 (30-50m): Systematisk bolting 2x2m med 3m fullt innstøpte boltar (vederlag/heng). Systematisk bolting skal sammenfalle med eksisterande bolting og bolting i Felt 1.

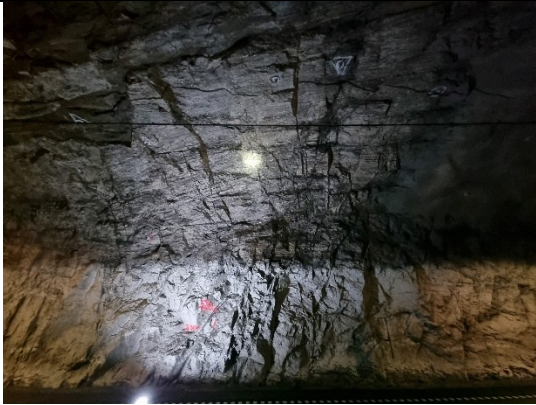
Felt 3 445- 467m (ca 5295- 5317)	<p>Oppsprukke berg, lågare bergmasse kvalitet etter Q-metoden (bergmasse kvalitet C), som tilseier sikringsklasse 2.</p> <p><u>Eksisterande sikring:</u> Sporadisk bolta</p> <p><u>Vurdert tiltak:</u> Sprøytebetong 8cm, E700, systematisk bolting 2x2m utanpå sprøytebetong, 3m fullt innstøyt bolt. Frå overgang vegg/vederlag til motsatt vegg/vederlag</p> <p><u>Mengdeanslag sikring:</u> ~40m³ med sprøytebetong ~48 stk boltar</p>

- Felt 3 (445-467m): E700 sprøytebetong 8cm, systematisk bolting 2x2m med 3m fullt innstøpte boltar utanpå sprøytebetong (vederlag/heng), frå overgang vegg/vederlag til motsatt vegg/vederlag (sprøytebetong frå ~2m opp frå såle).

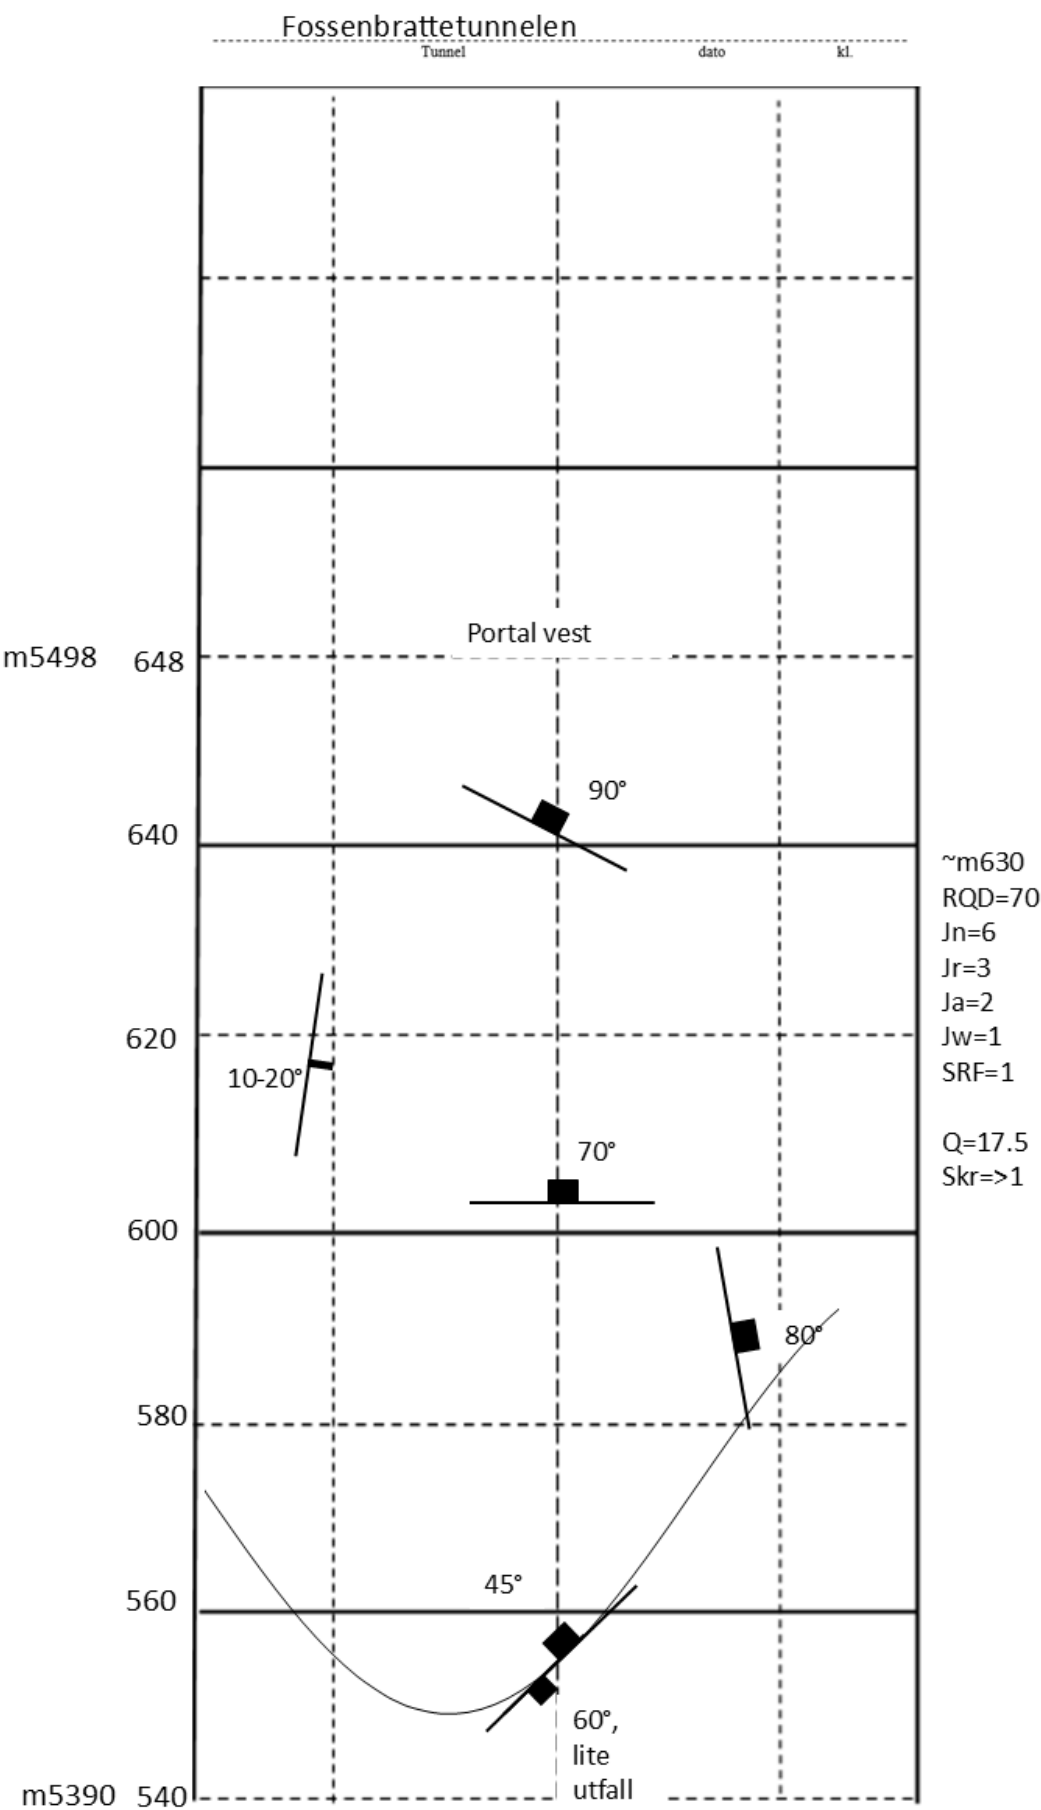
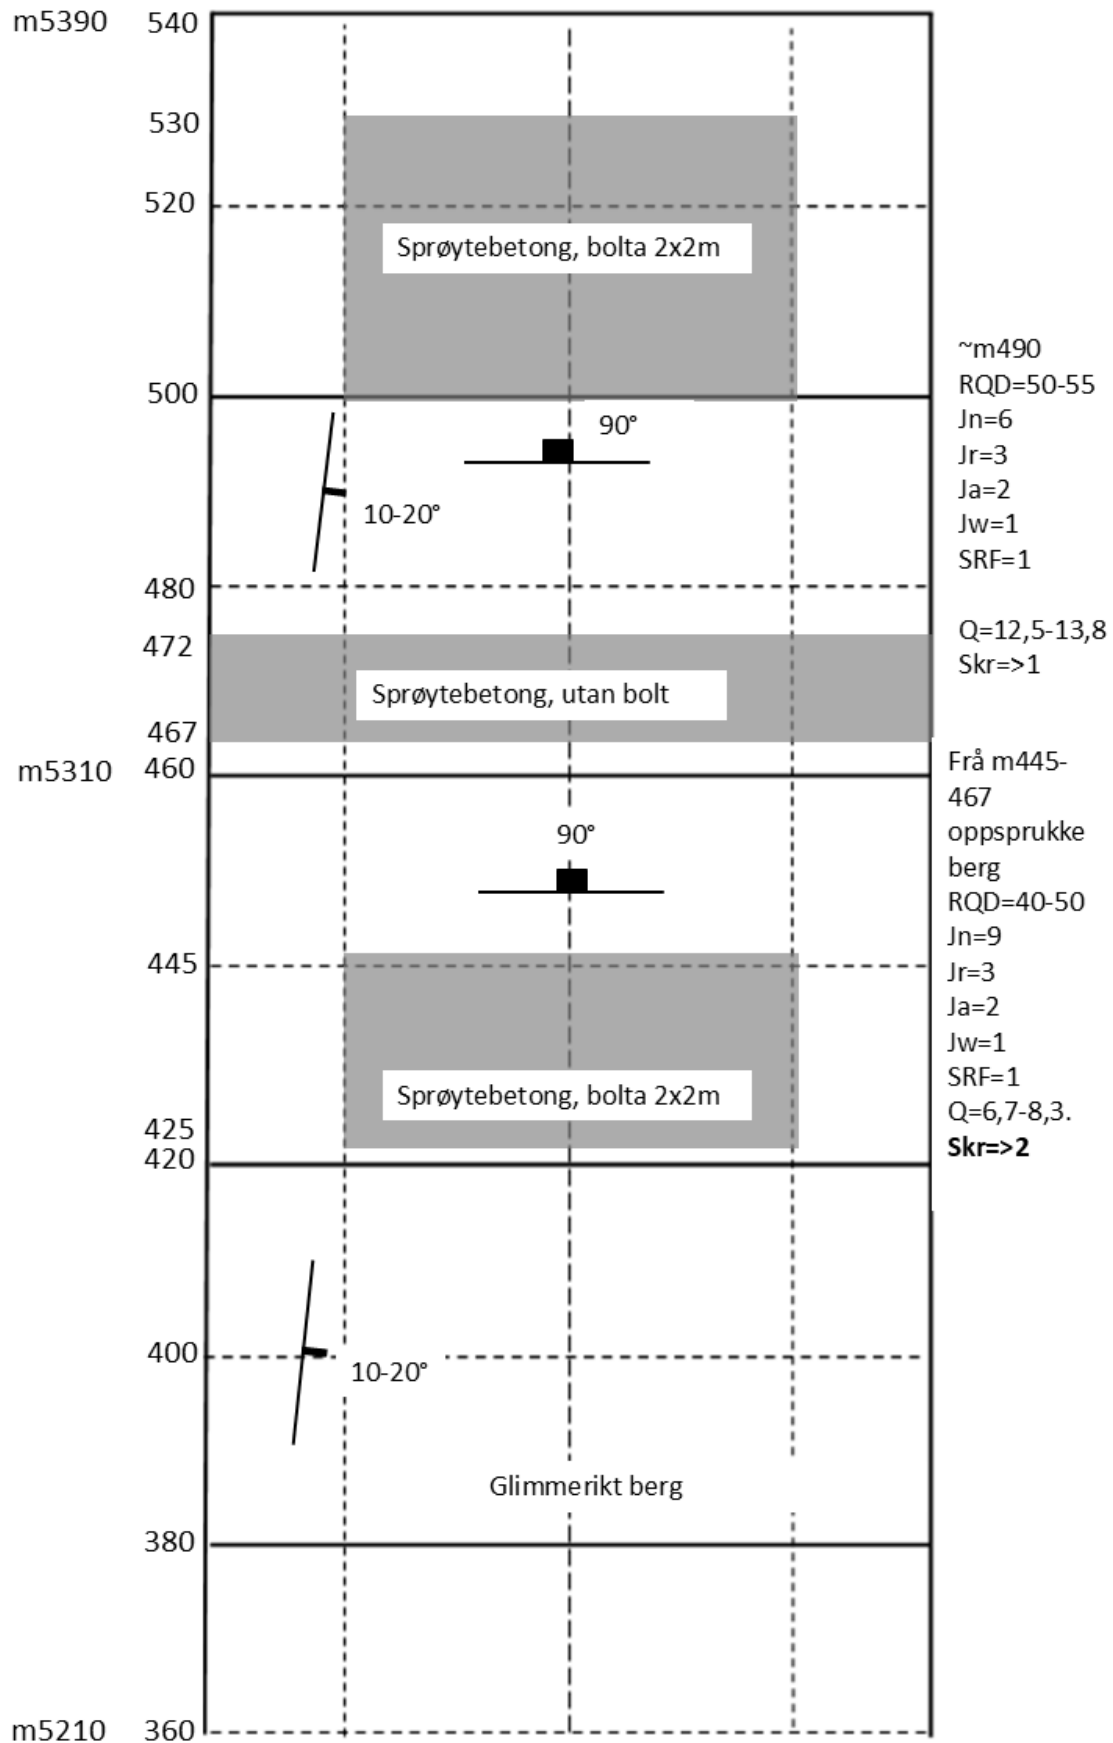
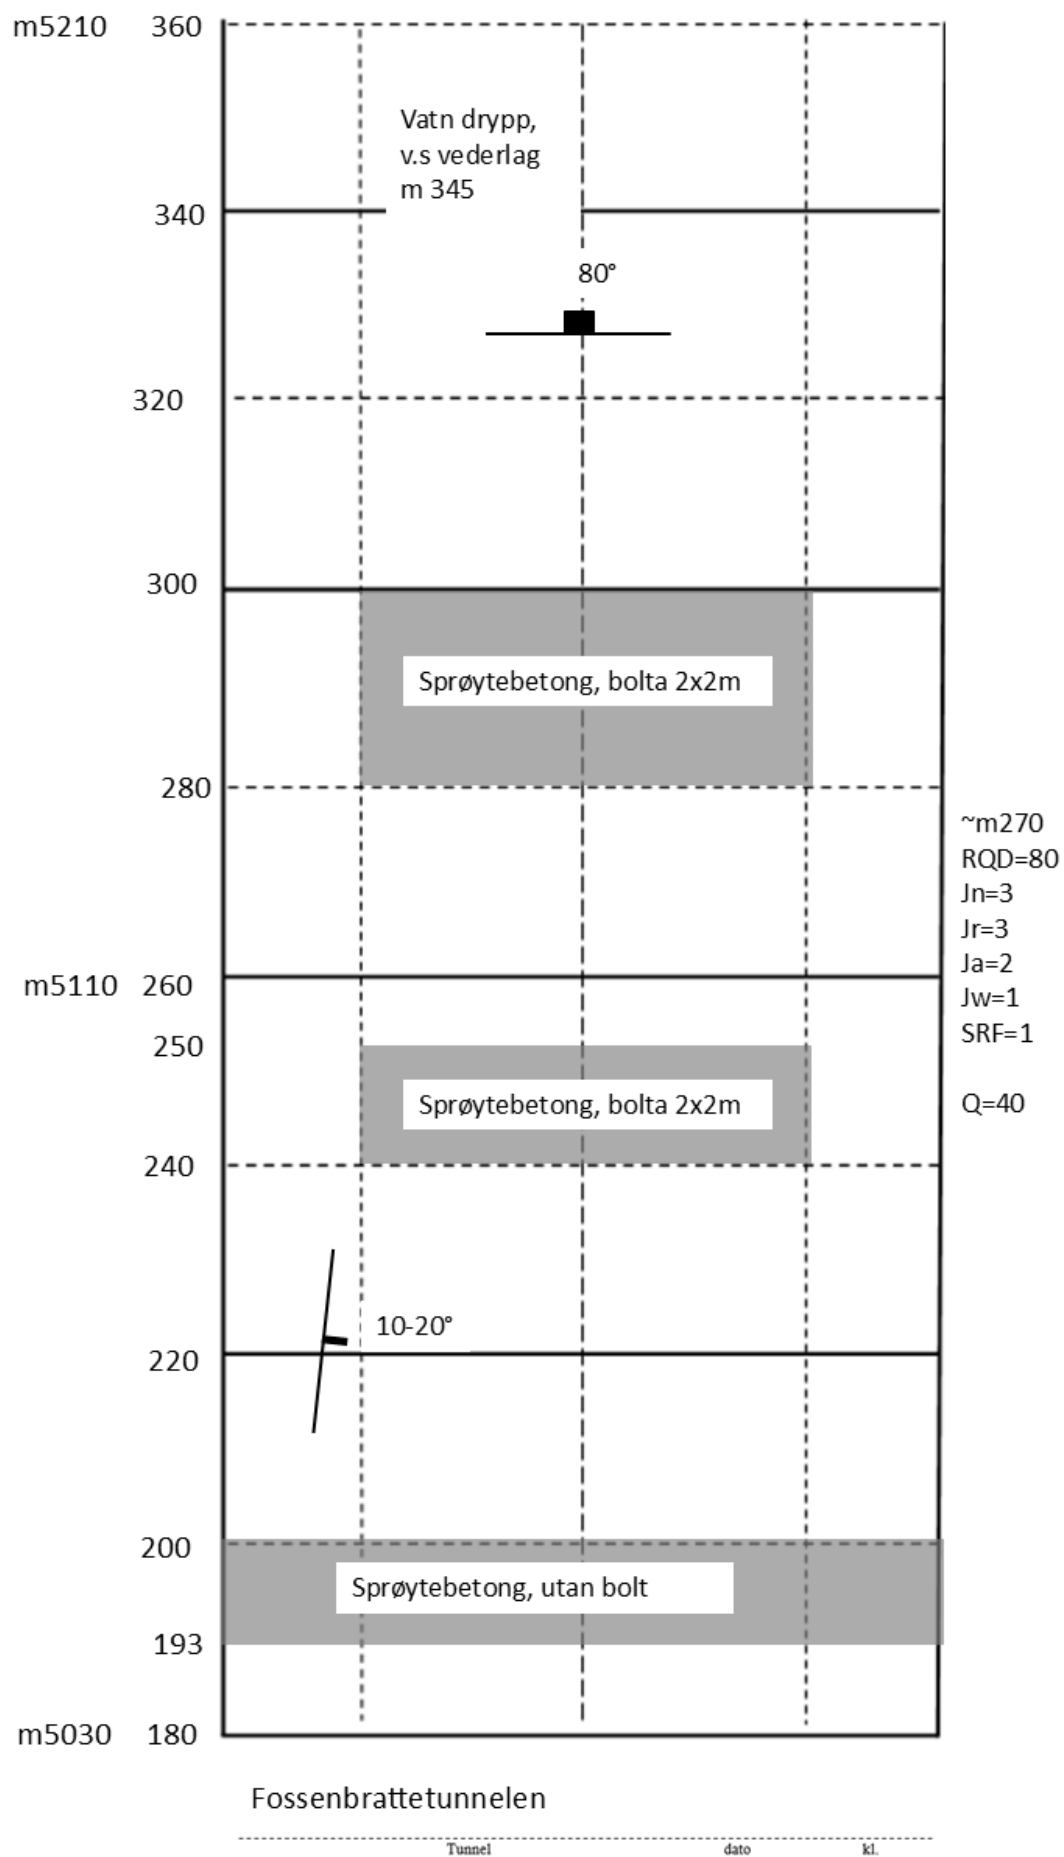
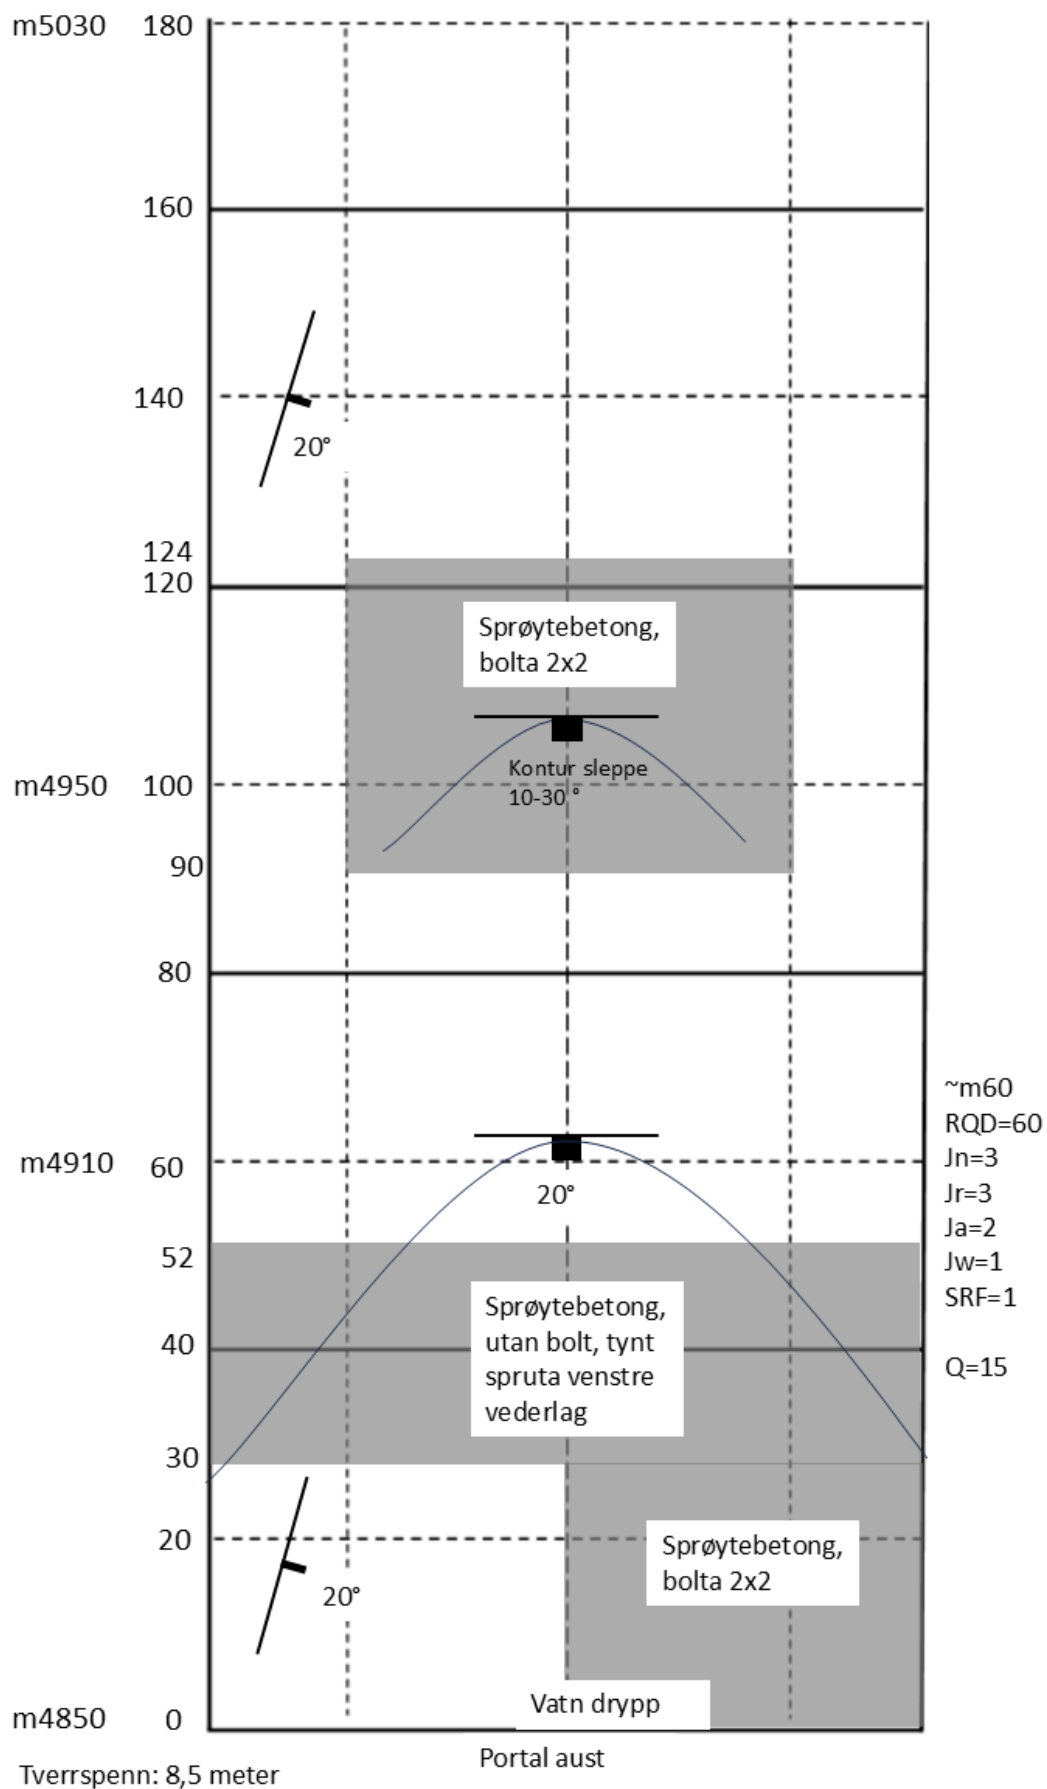
Vedlegg 1: kartleggingsskjema

Meterverdiar som er oppgitt vidare, er basert på målehjul, med stigande verdiar frå tunnelportal i aust (0m) mot vest. Dei er også samanlikna med eksisterande meterverdiar som er merka i tunnelen. Vedlegg 1 viser kartleggingsskjema til inspeksjonen. Her er det registrert geologi (oppsprekking, sprekkesett, slepper, utfall), Q-verdi, sprøytebetong og boltesikringa i områder med sprøytebetong.

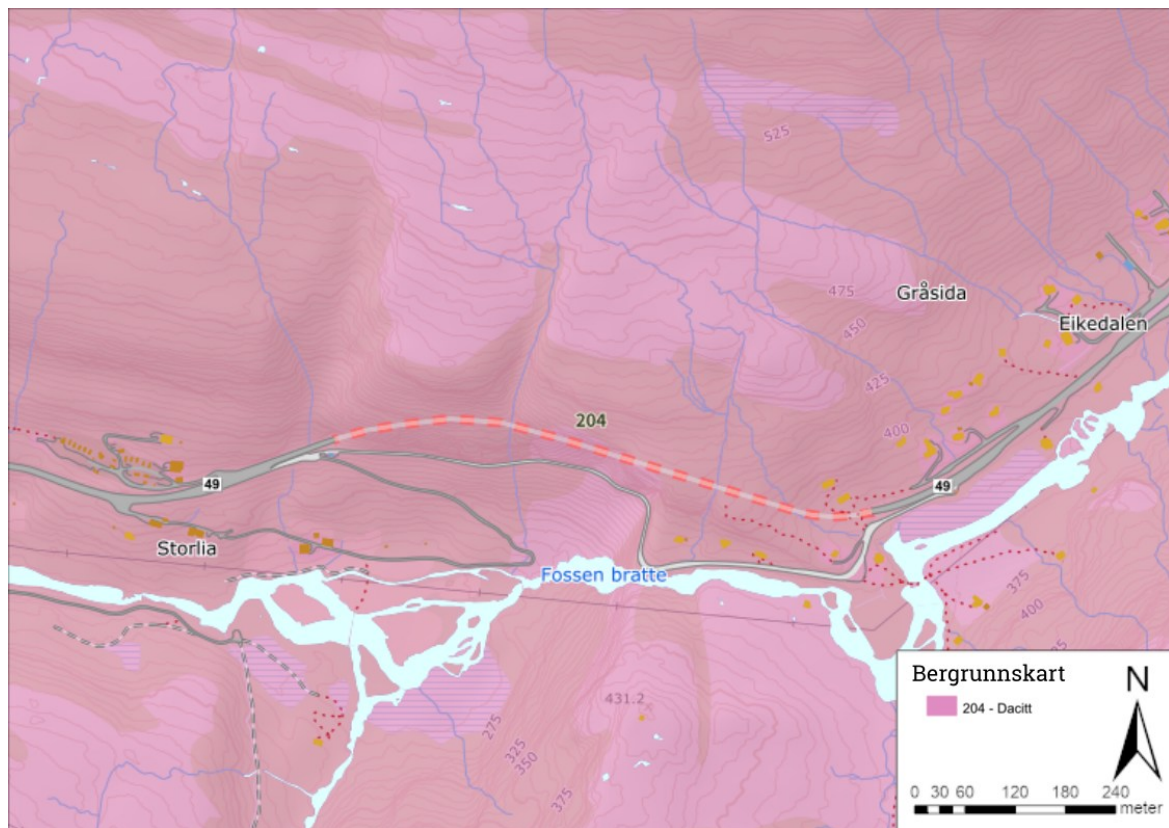
I NGU sine bergrunnskart (1:50 000), er området ved tunnelen markert som Dacitt/metadacitt (Vedlegg 2). Frå inspeksjonen er det observert at bergarten i stor grad har ein metamorf karakter, og har ein framtrèdande foliasjon.

Vedlegg 2: Bergrunnskart over områder som syner heile området er dekket av Dacitt.

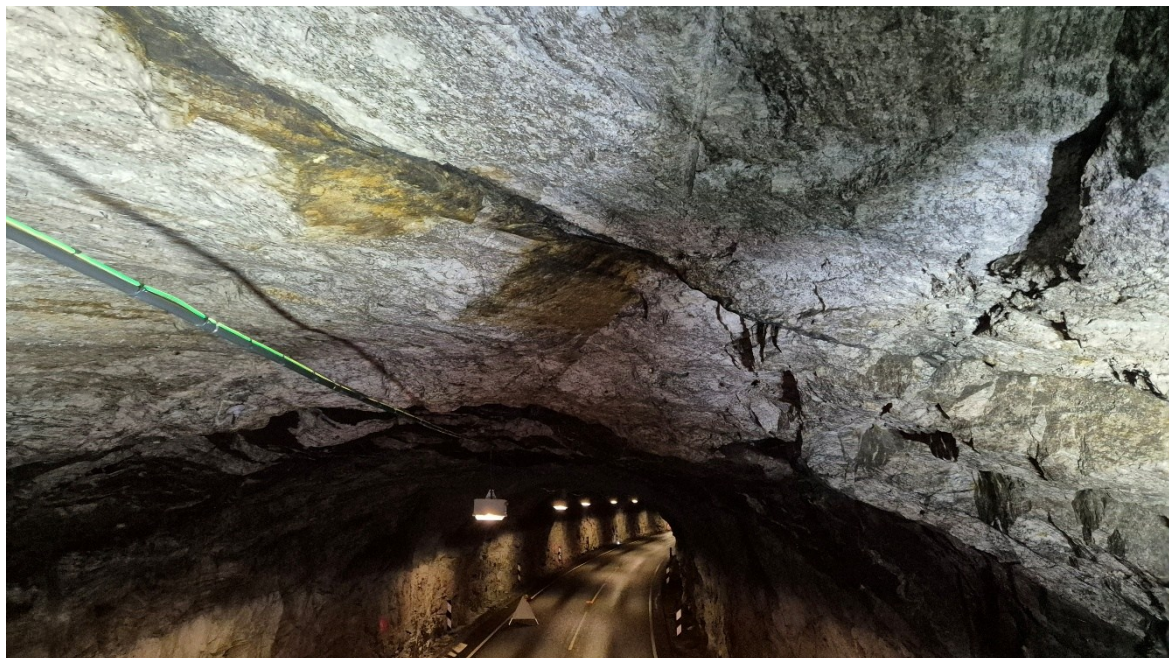
Vedlegg 3: Eldre utfall i heng, ved ca650m. Foto: VLFK 25.03.2025
