OPPDRAKSANALYSE OG SLUTTRAPPORT

1.1	Kjenner deltakere til prosjektets overordnede risikovurdering?	Nei
1.2	Er deltakere kjent med prosedyrer?	Ja
1.3	Har deltakere nødvendig verneutstyr?	Ja
1.4	Er dette kjent arbeidsoperasjon?	Ja

Rapport etter kartlegging med eksplosivhunder, Fossenbratte tunnelen 31.03.2026

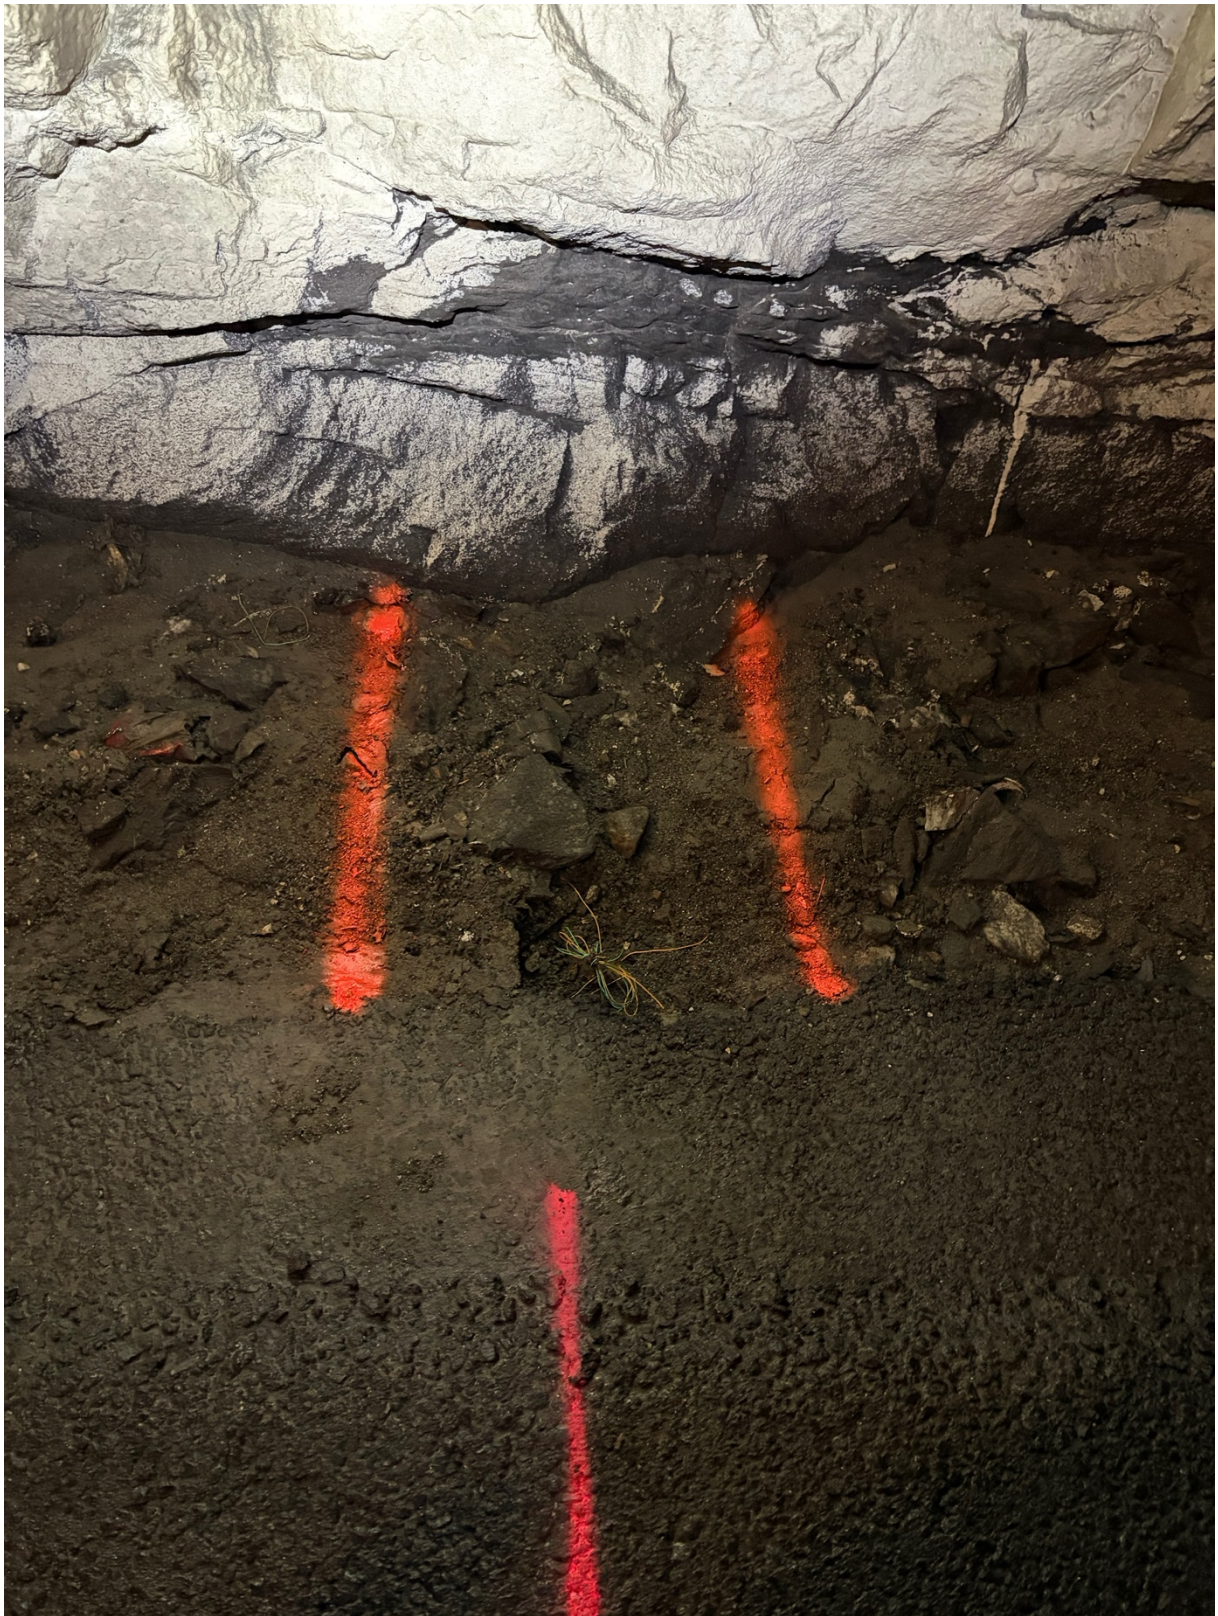
Bilder Resultater

Ett visuelt punkt med ledninger i grøft. Ingen markeringer

Resultater	Lokasjon	Beskrivelse	Anbefaling
1.Visuelt	Merket og anvist byggherre.	Ledninger i grøft som går under veibane. Se bilde	Byggherre gjennomfører sine prosedyrer for sjekk av dette punktet.

Skal det utføres graving og/eller fjellarbeid anbefales at det gjennomføres søk av grovrensket grøft for å detektere eventuelle gjenstående forsagere.
