# Miljøkartleggingsrapport

Fossenbrattetunnelen - TOG  
Fylkesvei 49, Samnanger 4623

<b>Rapport nr.:</b> MKR01	<b>Prosjekt nr.:</b> 10246529	<b>Dato:</b> 18.09.2025
<b>Kunde:</b> Vestland fylkeskommune		
<b>SAMMENDRAG</b>		
<p>Sweco Norge AS er engasjert av Vestland fylkeskommune v/ Rønnaug Nesheim for å utarbeide en miljøkartleggingsrapport for Fossenbrattetunnelen, med tanke oppgradering av tunnelen.</p> <p>Det er tatt materialprøver av blant annet asfalt, maling, betong, og et utvalg prøver er sendt til analyse i laboratorium. Utvalget av prøver til analyse er gjort av miljøkartlegger Tomas Seppala. De viktigste funnene er som følger:</p> <ul style="list-style-type: none"> <li>• Sak 1: Krom6 i betong som overskrider grenseverdien for gjenbruk av tunge rivemasser</li> <li>• Sak 2: Imp. trevirke i autovern</li> <li>• Sak 3: EE-avfall</li> </ul> <p>Ved miljøkartlegging vil det alltid være en viss risiko for skjulte forekomster av helse- og miljøfarlige stoffer som ikke avdekkes. Det er derfor viktig at entreprenør som skal utføre oppgradering av tunnelen har kompetanse på området og følger opp med flere materialprøver ved behov. Byggherre må være forberedt på at det kan komme ufo

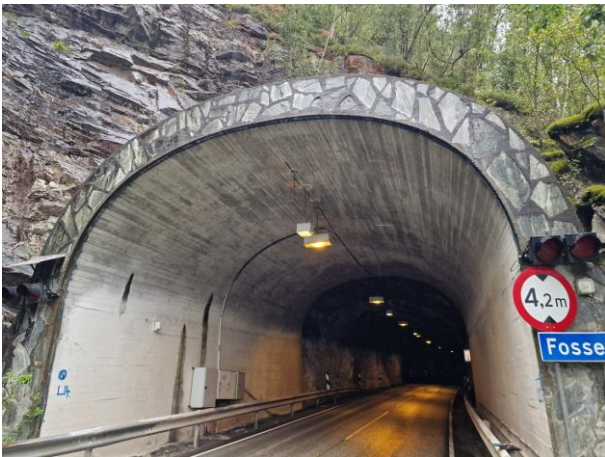
Bilde 1: Inngang fra vestsiden

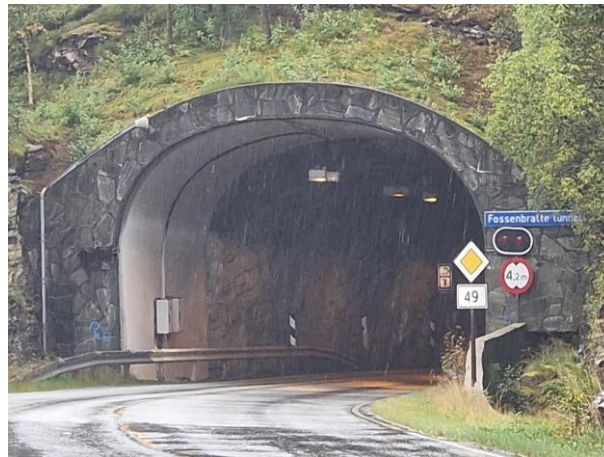
Bilde 2: Inngang fra østsiden

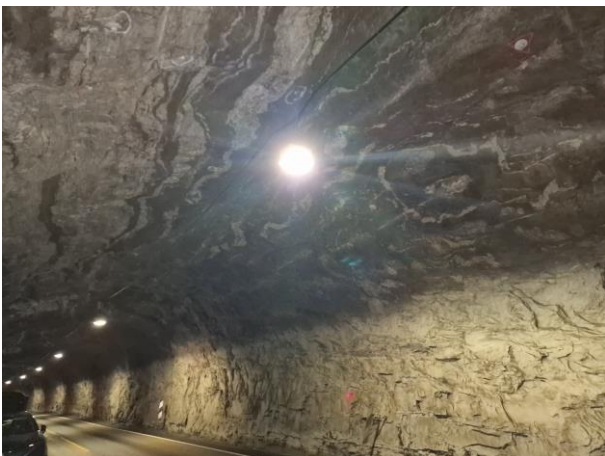
Bilde 3: Innsiden av tunnelen.

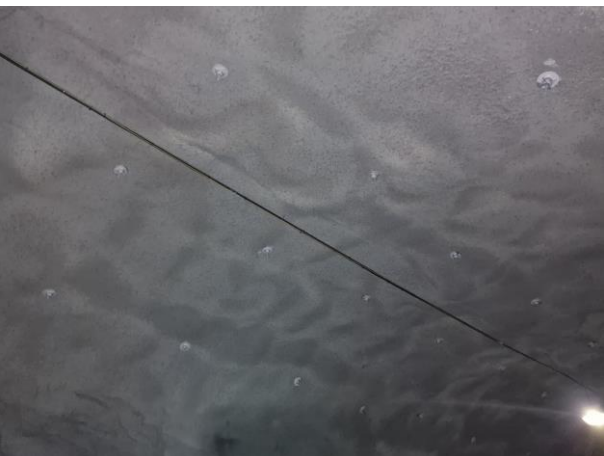
I begge ender av tunnelen er det støpt betonghvelv som strekker seg ca.10 meter inn i tunnelen. Deler av tunnelen er dekket med sprøytebetong på fjell. Kabelføringer for lys og teknisk utstyr er montert langs hele tunnelen.

Bilde 4: Deler av tunnelen med sprøytebetong.

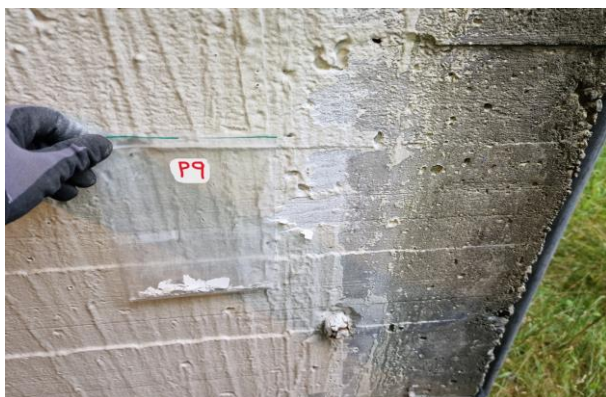
Det er tatt prøver av betong og maling på betonghvelv ved inngang til tunnelen. Det ble ikke påvist verdier av PCB som overskrider grenseverdier for farlig avfall eller gjenbruk i disse prøvene.

Sted (pr.nr)	Materiale	Omfang/ mengde	Bilde	Farlig avfall
P8 betonghvelv ved inngang	Betong	Ca. 500 m <sup>3</sup>	6	NEI
P9 Maling på betonghvelv	Maling	Ca. 100 m <sup>2</sup>	5	NEI

Bilde 5: P9 maling på betong

Det er tatt prøver av betong og maling på betonghvelv ved inngang til tunnelen. Det ble ikke påvist verdier av tungmetaller som overskrider grenseverdi for farlig avfall eller gjenbruk i disse prøvene.

Det er tatt prøver av maling på betonghvelv ved inngang til tunnelen. Det ble ikke påvist verdier av klorparafiner som overskrider grenseverdi for farlig avfall i disse prøvene.

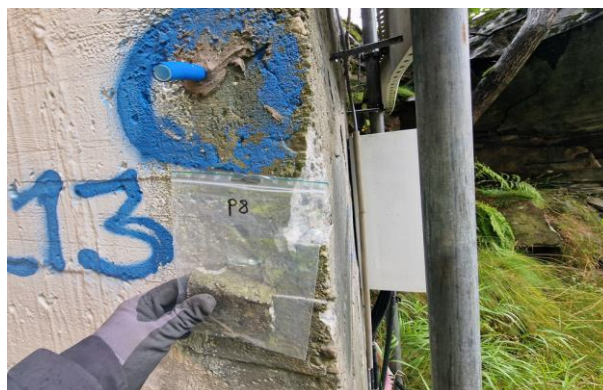
Bilde 6: P8 betong ved inngang til tunnel

Det er tatt prøver av betonghvelv ved inngang i vest. Det ble i prøvene registrert verdier av krom6 over grenseverdi for gjenbruk av tunge rivemasser. Det må derfor sendes inn søknad til Miljødirektoratet for å kunne gjenbruke betongen.

### Miljøkrav til sanering:

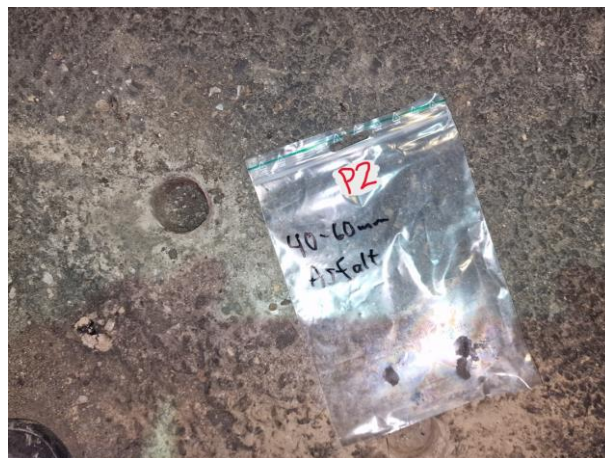
Det er tatt prøver av asfalt omtrent midt i tunnelen. Det ble tatt en prøve av det øverste laget av asfalt og en prøve mellom 40-60 mm fra overflaten. Det ble ikke påvist verdier av PAH som overskrider grenseverdi for farlig avfall i disse prøvene.

Sted (pr.nr)	Materiale	Omfang/ mengde	Bilde	Farlig avfall
P1 øverste 10 mm av asfalt i tunnel	Asfalt	Ca.432 m <sup>3</sup> av totalt ca.2600 m <sup>3</sup>	8	NEI
P2 Asfalt mellom 40-60 mm fra overflate	Asfalt	Ca.864 m <sup>3</sup> av totalt ca.2600 m <sup>3</sup>	9	NEI

Bilde 6: P2, prøve av asfalt 40-60 mm dypt

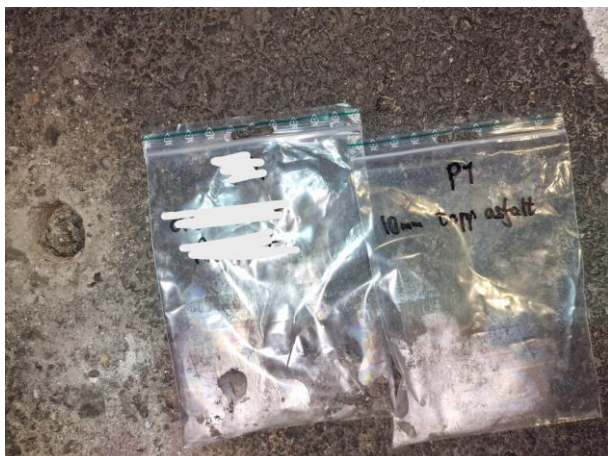
Bilde 7: P1, prøve av asfalt øverste 10 mm

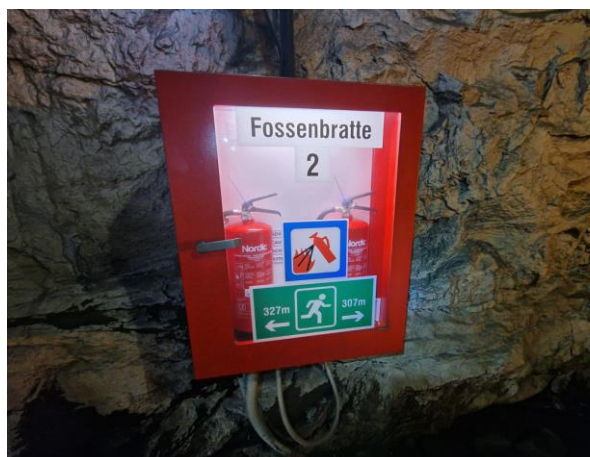
Det er registrert tre brannskap i tunnelen. Et rødt skap midt i tunnelen, med to synlige apparater, og et orange skap i hver ende av tunnelen. Slukkeapparatet bør likevel gjenbrukes dersom de er av nyere dato.

Sted	Materiale	Omfang	Bilde	Farlig avfall
Hele tiltaket	Brannslukningsapparat	3 stk.	10 og 11	<b>JA</b>

Bilde 10: Rødt brannskap midt i tunnelen

Brannvernustyr leveres i henhold til følgende avfallskoder:

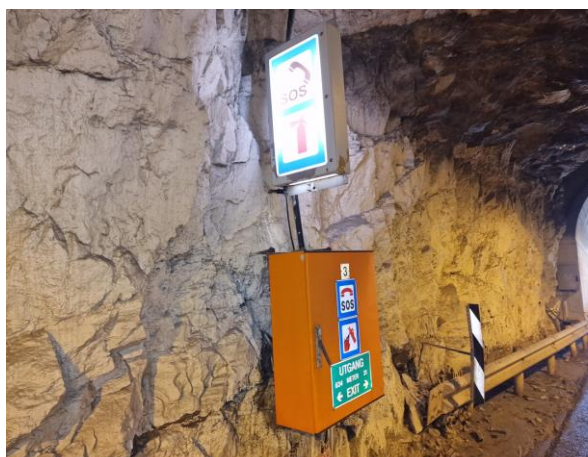
Bilde 11: Orange brannskap. Et ved hver inngang

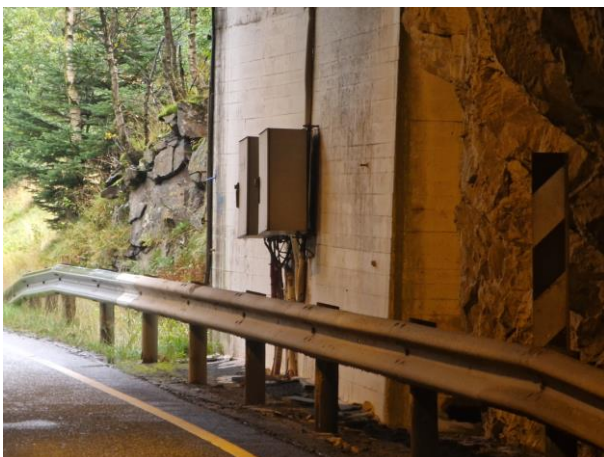
Det ble registrert autovern ved begge inngangene til tunnelen, hvor trestolpene består av trykkimpregnert trevirke. Antar at disse er fra tunnelens byggeår, dvs. 1976, men anbefal at dette dobbeltsjekkes for at de ikke er nyere enn 2002.

Sted	Materiale	Omfang/ mengde	Bilde	Farlig avfall
Ved begge innganger til tunell	Impregnert trevirke	180 m med autovern	12 og 13	<b>JA</b>

Bilde 12: Autovern ved inngang til tunnelen.

Alt impregnert trevirke skal håndteres som farlig avfall.

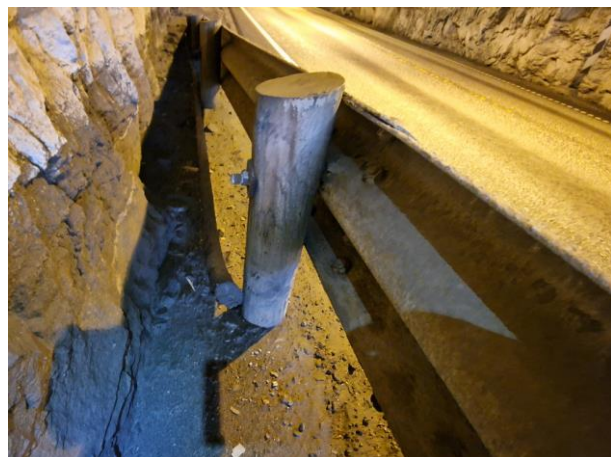
Bilde 13: Stolper av impregnert trevirke

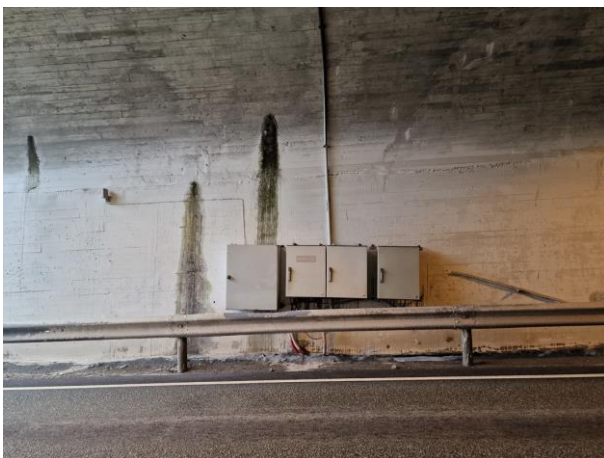
Det er kabler, EL-skap og lysarmaturer i hele tunnelen.

Sted	Materiale	Omfang/ mengde	Bilde	Farlig avfall
Hele bygningen/tiltaket	EE-avfall	Ca 2. tonn	14 og 15	EE

Bilde 14: EE-skap ved inngang til tunnelen

EE-avfall skal sorteres i følgende fraksjoner:

- Varme- og kuldeutstyr (Avg.gr.1)
- Skjermer, monitører og utstyr med skjermoverflate på over 100 cm<sup>2</sup> (Avg.gr.2)
- Lyskilder (Avg.gr.3)
- Store enheter hvor en av de ytre mål er over 50 cm (Avg.gr.4)
- Små enheter (Avg.gr.5)
- Mindre it- og telekommunikasjonsutstyr (Avg.gr.6)
- Stort industrielt utstyr (Avg.gr.7)
- Store industrielle kabler (Avg.gr.8)

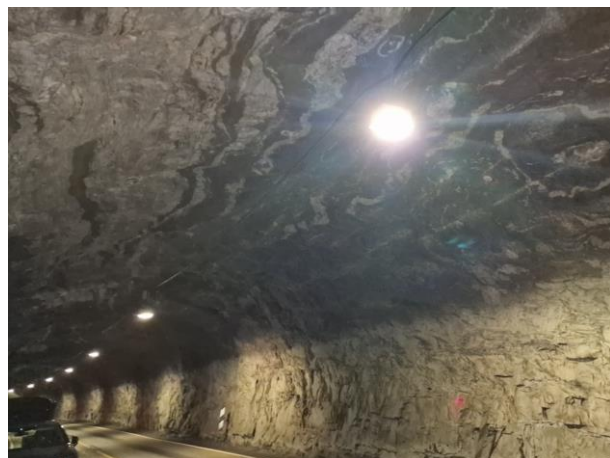
Bilde 15: kabel med lysarmaturer i taket av tunnelen

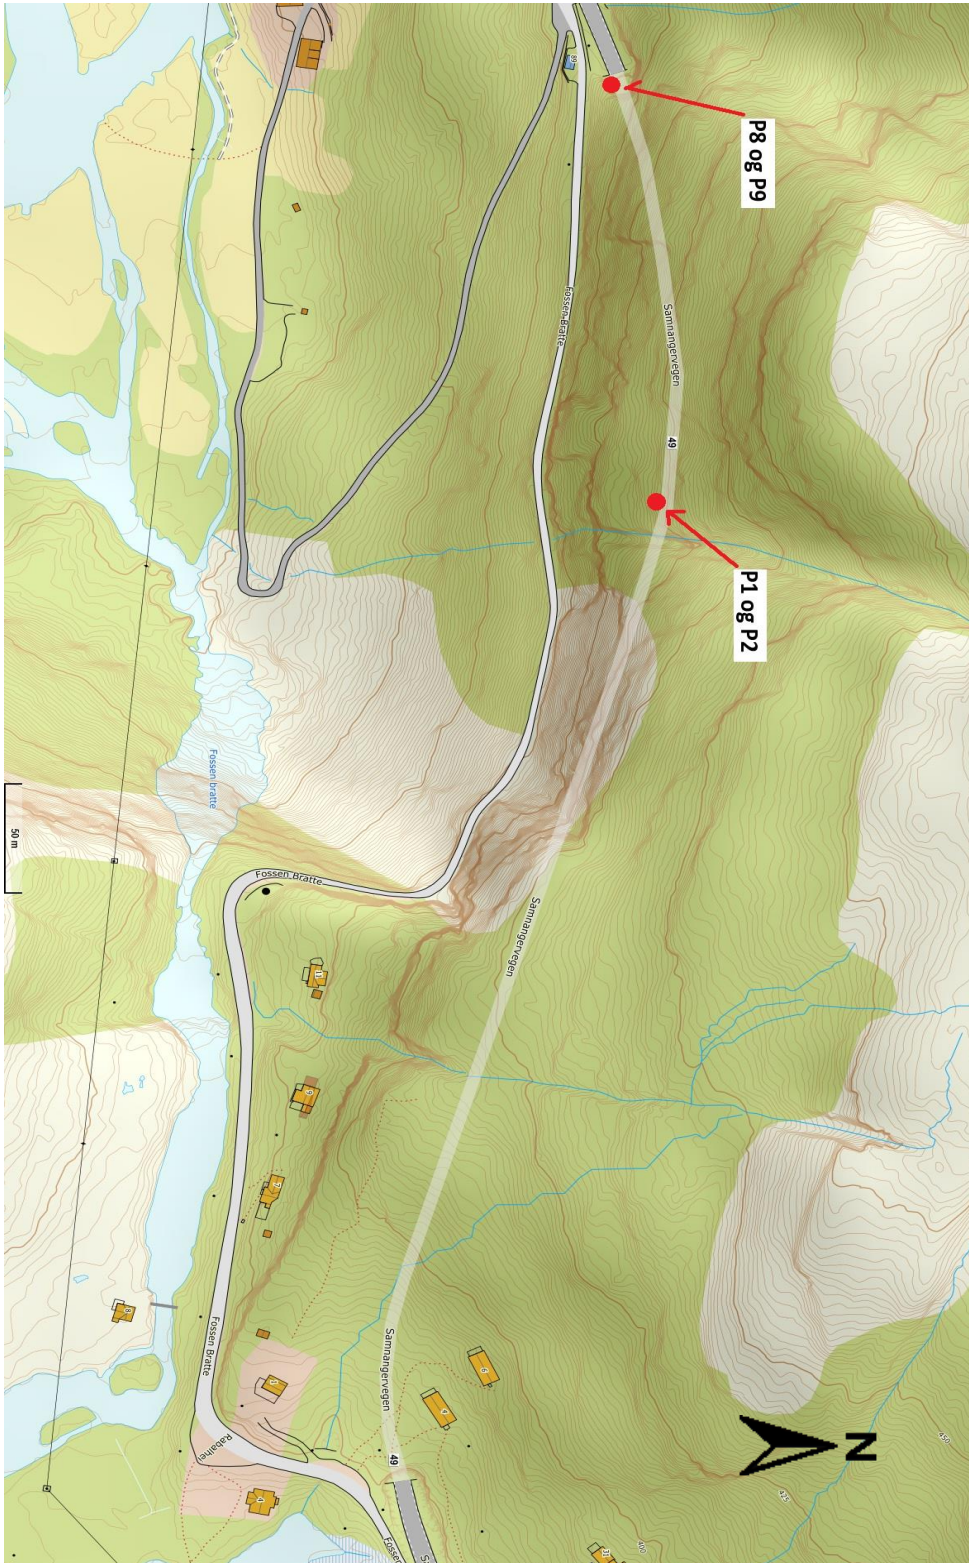
## Vedlegg A

Prosjektet omfatter hele tunnellengden som er på 665 meter. Funn som er gjort, er markert på vedlagte tegninger. Det er ikke gjort noen oppmerking av påvist farlig avfall i tunnelen. Slik oppmerking må gjøres av entreprenør ved oppstart.

Kapitlet gir informasjon om hvilke funn som er gjort under kartleggingen. Tegninger med påførte funn og prøvesteder finnes i vedlegg A, mens analyserapporter fra laboratorium finnes i vedlegg B.
