Miljøkartleggingsrapport

Miljøkartlegging av Lærdalsøyri skule i Lærdal kommune. Revidert

Ansvarleg miljøkartleggar:	iVest Consult AS ved Roald Ask
Kontrollert av:	iVest Consult AS ved Albert Frøyen
Oppdragsnummer:	2024129
Oppdragsgivar:	Lærdal Kommune ved PL Jonas Edshage
Dato for kartlegginga:	01.07.2025
Revidert:	09.02.2026

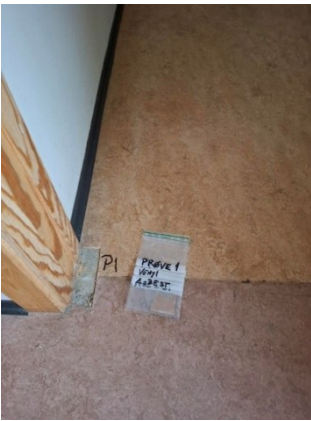
Prøve 1	Stålbrannjør

Det vart gjort funn og påvist tremolittasbest i 1 stk prøve av gulvbelegg i bibliotekområdet. Sjå pkt 2.4.1, samt Bilde 1 frå prøvestaden.

Prøvenr.	Lokalitet	Materiale	Analyseresultat
P1	Bibliotek	Vinylgolv, golvlim	Påvist tremolittasbest
-		Stålbrannjør	Antatt asbest innvendig i dørene

Det ble tatt 11 prøver for asbest. Det er funne asbestinnhold i golvlim på 1 prøve. Sjå eiga teikning som viser funnstad.

Asbest påvist i golvlim. Krav om asbestsaneringstiltak i tråd med lovverket.	Stålbrannjør som kan innehalde asbest. Om denne skal skiftast ut, skal den handterast som farleg avfall med innhald av asbest.

Rommet med gult belegg, samt nærliggande.

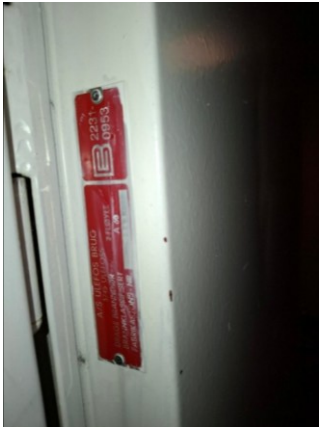
Det er observert 1 stk. brannjør av eldre årgang. Erfaringsmessig kan slike brannjører innehalde isolasjon med asbest. Om denne eller andre tilsvarande brannjører skiftast ut skal desse handterast som farleg avfall, deklarerast og merkast med Asbestinnhald.

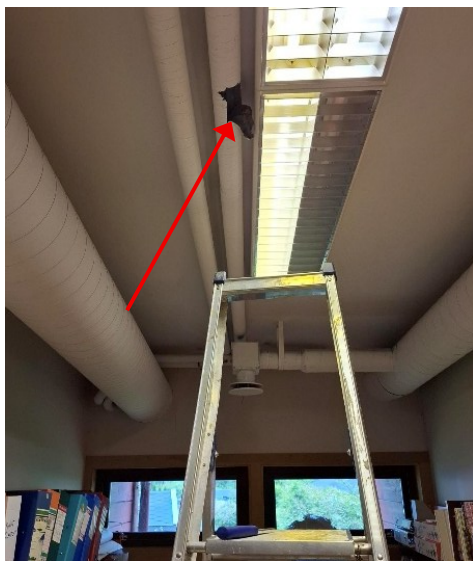
Bildane viser funnstader av Bromerte flammehemmar, det er fleire stader og kan også finnast skjult i konstruksjonen.
Det er ikkje tatt analyseprøver.

Cellegummi svart. Cellegummi kan innehalde bromerte flammehemmere. Er den før 2004 skal den sorterast ut som farleg avfall.

Slik isolasjon er påvist, men årstall er usikkert. Alt sorterast i eigen fraksjon, pakkast, deklarerast og merkast som farleg avfall. Leverast til ,godkjent deponi.

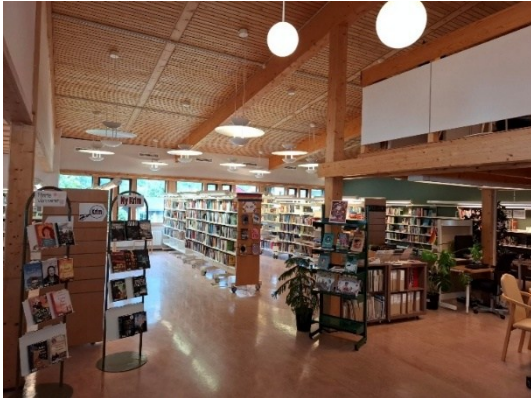
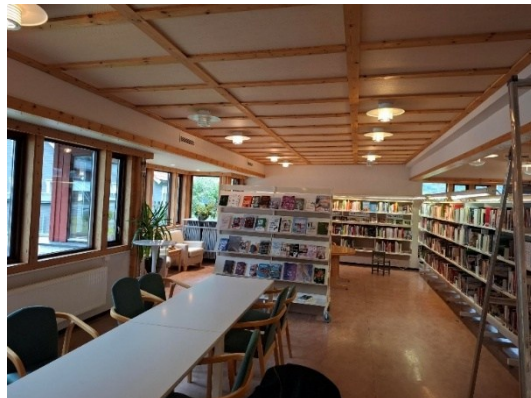
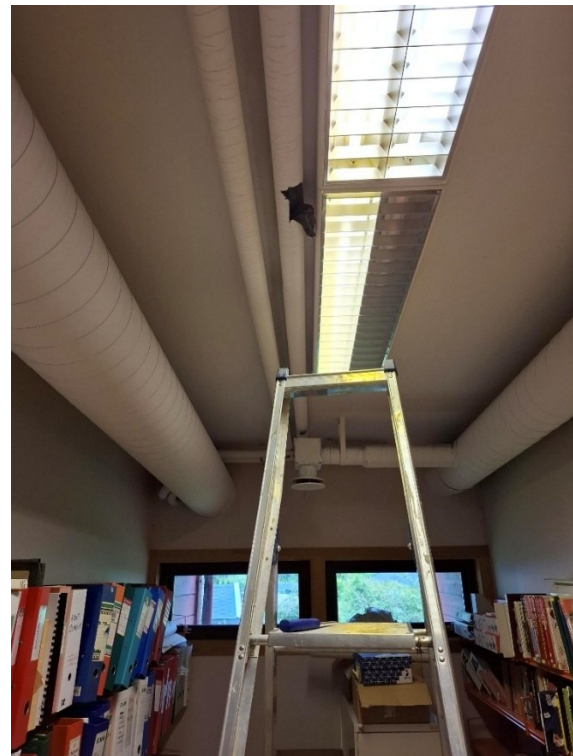
EE-Avfall

Det vart observert lysarmatur av eldre type i bygget med ubestemmeleg alder, men som kan stamme fra slutten av 1970 åra.

All lysarmaturar skal sanerast.

Viktig å demontere forsiktig. Lysrøyr må ikkje knusast.
