# Tevla bru Fagrapport ingeniørgeologi

Prosjektnummer	Dokumentnummer.	Beskrivelse	Utarbeidet	Kontrollert	Godkjent
A302288	RAP-GEO-001	Vurdering av bergets bæreevne og sikring av berget ved Tevla bru	BETR	CDAN	MDLU

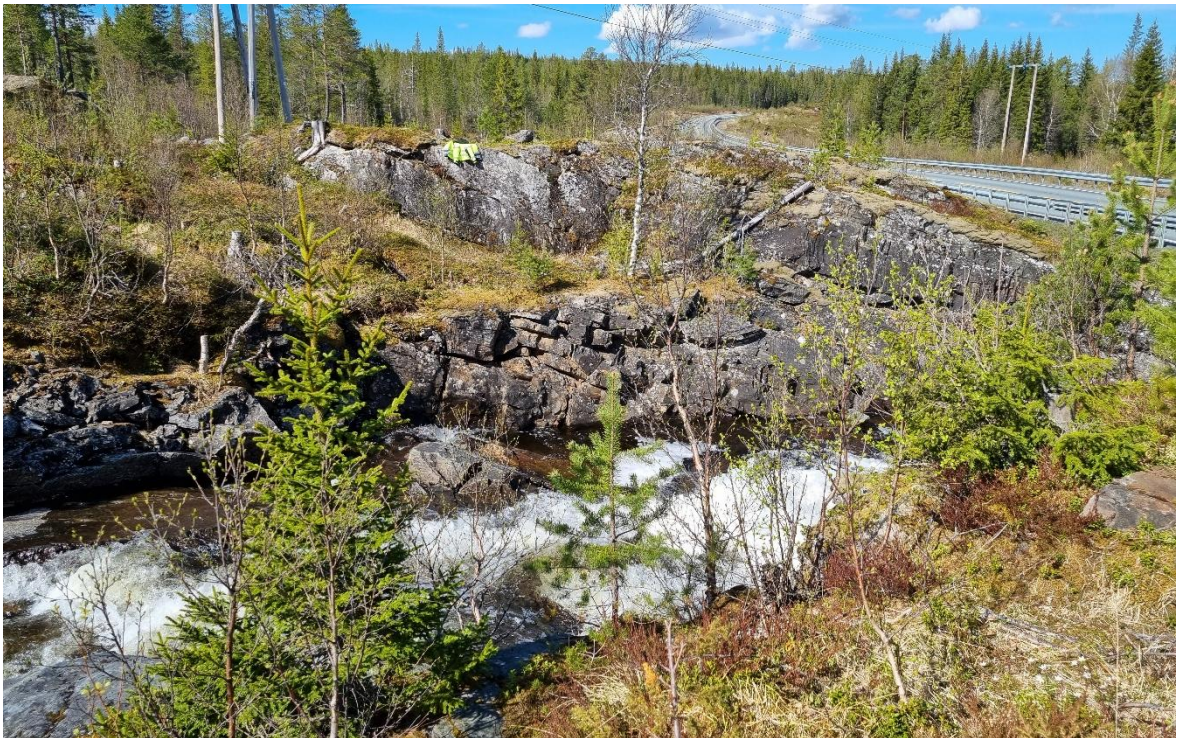
Figur 5-2: Utsikt fra B02 mot B01. Gul jakke markerer omtrentlig plassering av fundament og lokalitet B01. Foto tatt mot vest.

Ut fra figuren kan man se at berget på vestsiden av elva er relativt grovblokkig.

Figur 5-2 viser befaringslokalitet B01, som representerer vestre fundament for interimsbrua. Fundamentet vil plasseres omtrent i den naturlige bergskjæringen der den gule jakka henger. I Quadrimodellen går bakkant av byggegrop delvis inn i denne bergskjæringen, se Figur 8-1. Dersom byggegropa justeres slik at noe av berget må sprenges kan det medføre at behov for sikring må justeres.

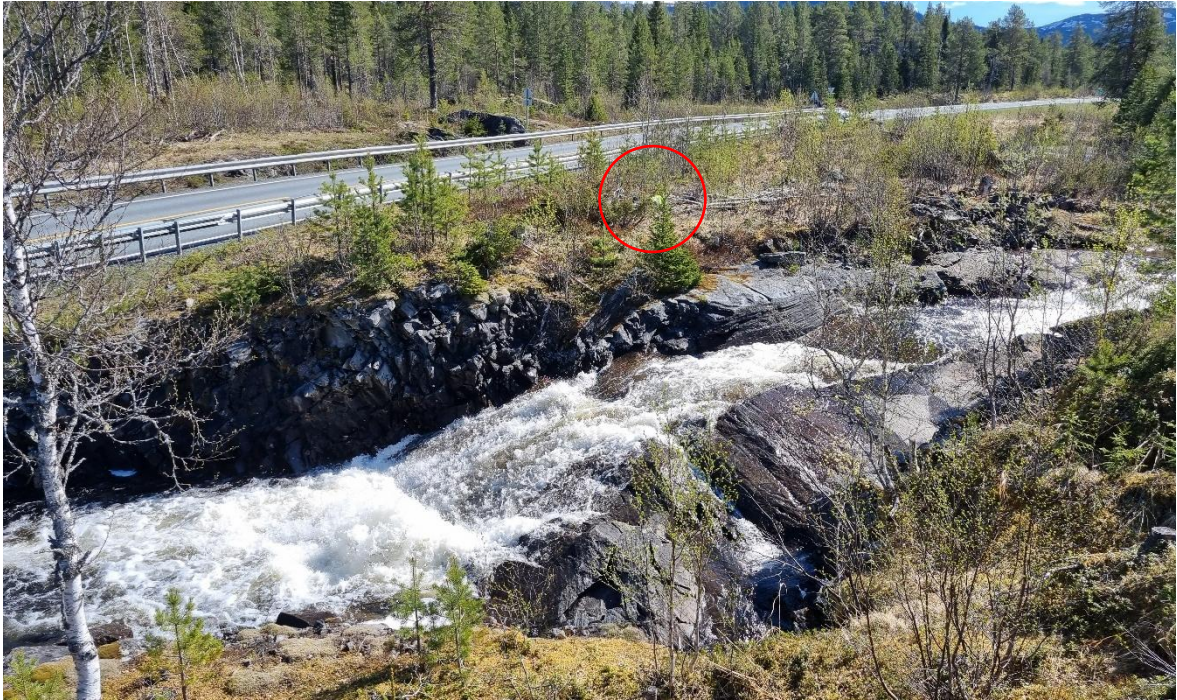
Figur 5-3: Utsikt fra B01 mot B02. Gul jakke (innenfor rød sirkel) markerer omtrentlig plassering av fundament og lokalitet B02. Foto tatt mot øst.

Det østre fundamentet for interimsbrua vil plasseres i relativt god avstand fra elva som et plant avtrykk ned i terrenget. På grunn av vegetasjon er det usikkert å si hvordan berget er under, men det kan forventes en del avløste blokker øverst.

Figur 5-3 viser befaringslokalitet B02, som representerer østre fundament for interimsbrua. Fundamentet vil plasseres omtrent der den gule jakka ligger. Det påpekes at berget øst for elva, og like sør for Tevla bru i et begrenset område er mer småblokkig, se like over fossefall i Figur 5-3.

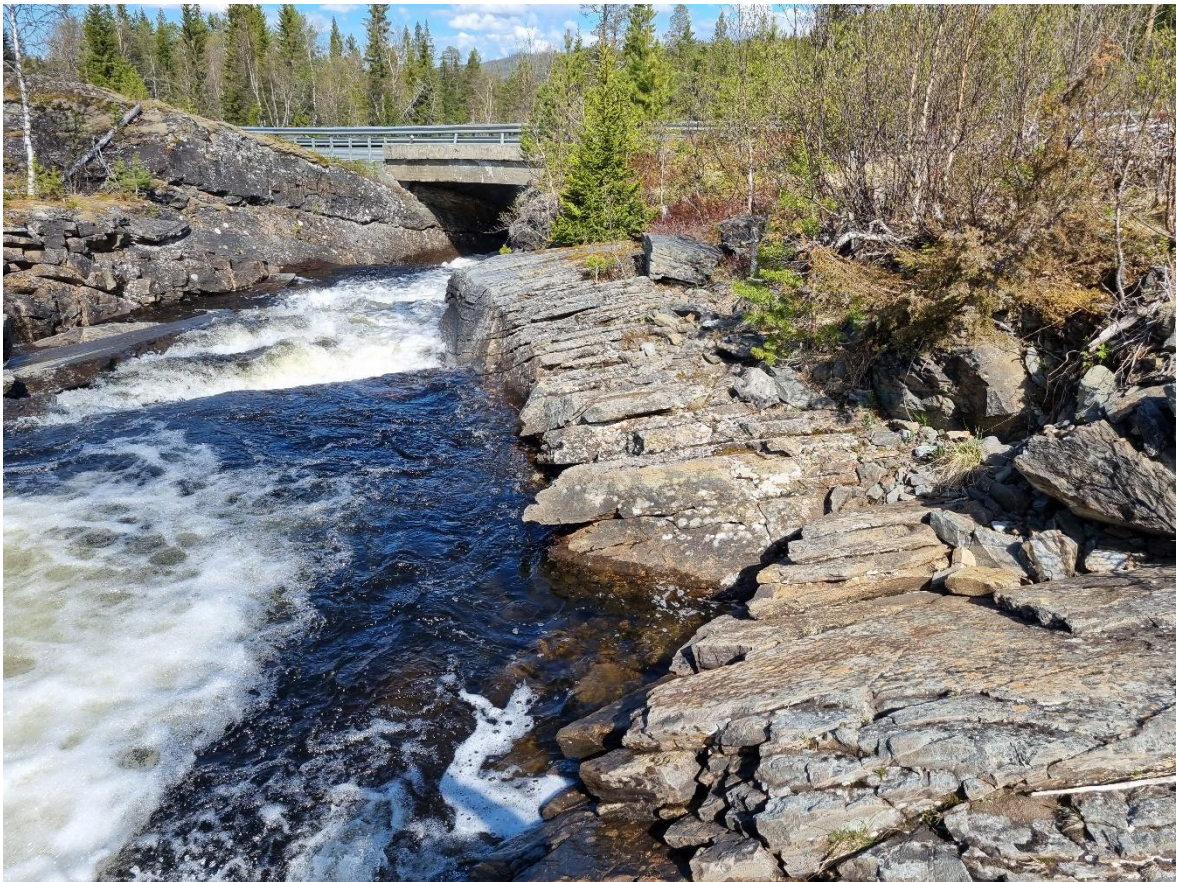
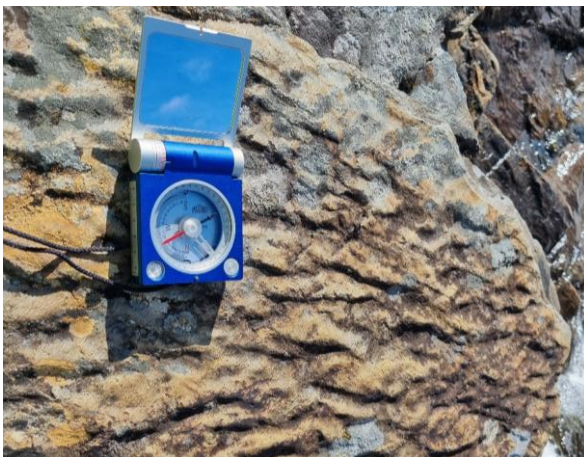
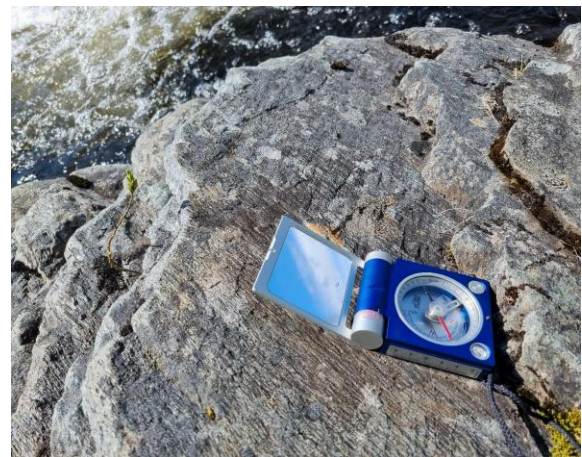
Sprekkeflatene fremstår som plane med en ru overflate og lite tegn til oksidasjon og forvitring. I stor skala er sprekkeflatene for foliasjonen undulerende. Langs foliasjonen er det små striper i sprekkeflatene med samme retning som foliasjonsplanet. En av sprekkeflatene har en bølget struktur, men dette ble ikke observert andre steder.

Figur 5-4: Øverst: Oversiktsbilde fra B03. På østsiden av elva var det tydelig å se «flakene» dannet ved foliasjonen (S1). Foto tatt mot nord. Detaljbilde nederst til venstre: På en av de observerte sprekkeflatene er det en bølget struktur. Detaljbilde nederst til høyre: Typisk sprekkeoverflate med plane flater og ru overflate.

De fleste sprekkemålingene og undersøkelsene av bergets og sprekkenes egenskaper er tatt ved B03. På østsiden av elva vises foliasjonen (S1) svært godt. Ved B03 fremstår berget som skifrig og til dels blokkig, der bergartslagene ligger nærmest stablet oppå hverandre som en kortstokk, se Figur 5-4.
