Oppdragsgiver: Nye Veier As
Tittel på rapport: Freimsvegen 1 - Ingeniørgeologisk vurdering
Oppdragsnavn: MK Innleie av prosjektleder RV13
Oppdragsnummer: 618455-40
Utarbeidet av: Tord Are Meisterplass
Oppdragsleder: Kristian Losnegard Karlsen
Tilgjengelighet: Åpen

Freimsvegen 1 - Ingeniørgeologisk vurdering

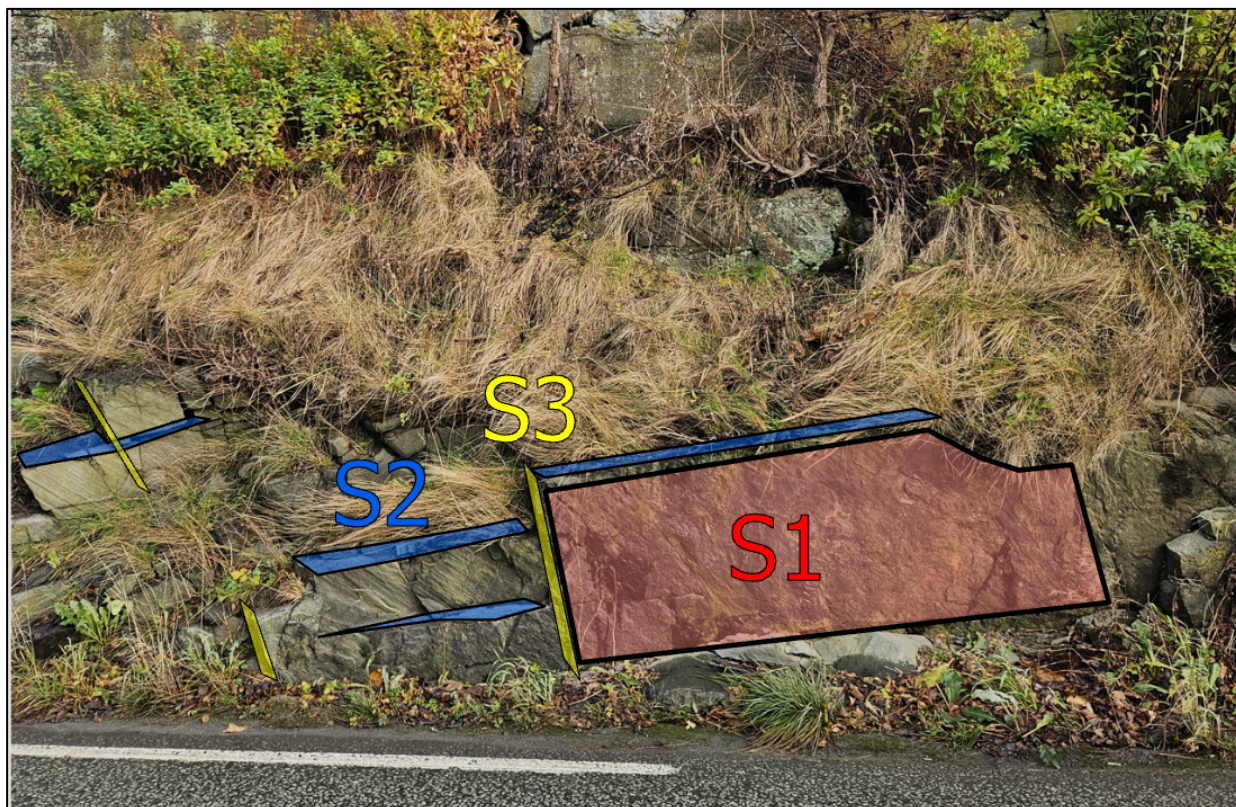
Figur 3: Bilde av bergskjeringa under Freimsvegen 1. Sprekkesetta er markert og namngjevne.

Det er utført enkle målingar av strukturgeologien for å få et bilde av sprekkeseitta ein kan møte i bergskjeringa. Det er funne tre gjennomgåande sprekkeseitt, som gitt i Tabell 2 og Figur 3 under. Desse sprekkeseitta er også markert på berggrunnskartet i Figur 2.

Sprekkesett	Fallretning/fall	Beskriving
S1	250/90	Dominerande sprekkesett med strøk langs veglinja. Fall variera rundt vertikalen med +/- 5 grader. Gjennomgåande og plan struktur, med sprekkeavstand 5-50 cm.
S2	270/20	Opptrer som horisontale sprekker i bergskjering. Er plant og gjennomgåande med sprekkeavstand 25-200 cm.
S3	100/70	Opptrer som meir sporadisk og varierende sprekkesett, men har avgrensande effekt vertikalt inn i bergskjeringa. Er noko mindre gjennomgåande, men plan struktur som dei andre sprekkesetta.
Foliasjon	80/45	Foliasjonsstriper i bergmassen. Det er sporadiske sprekkesett som opptrer langs foliasjonen.

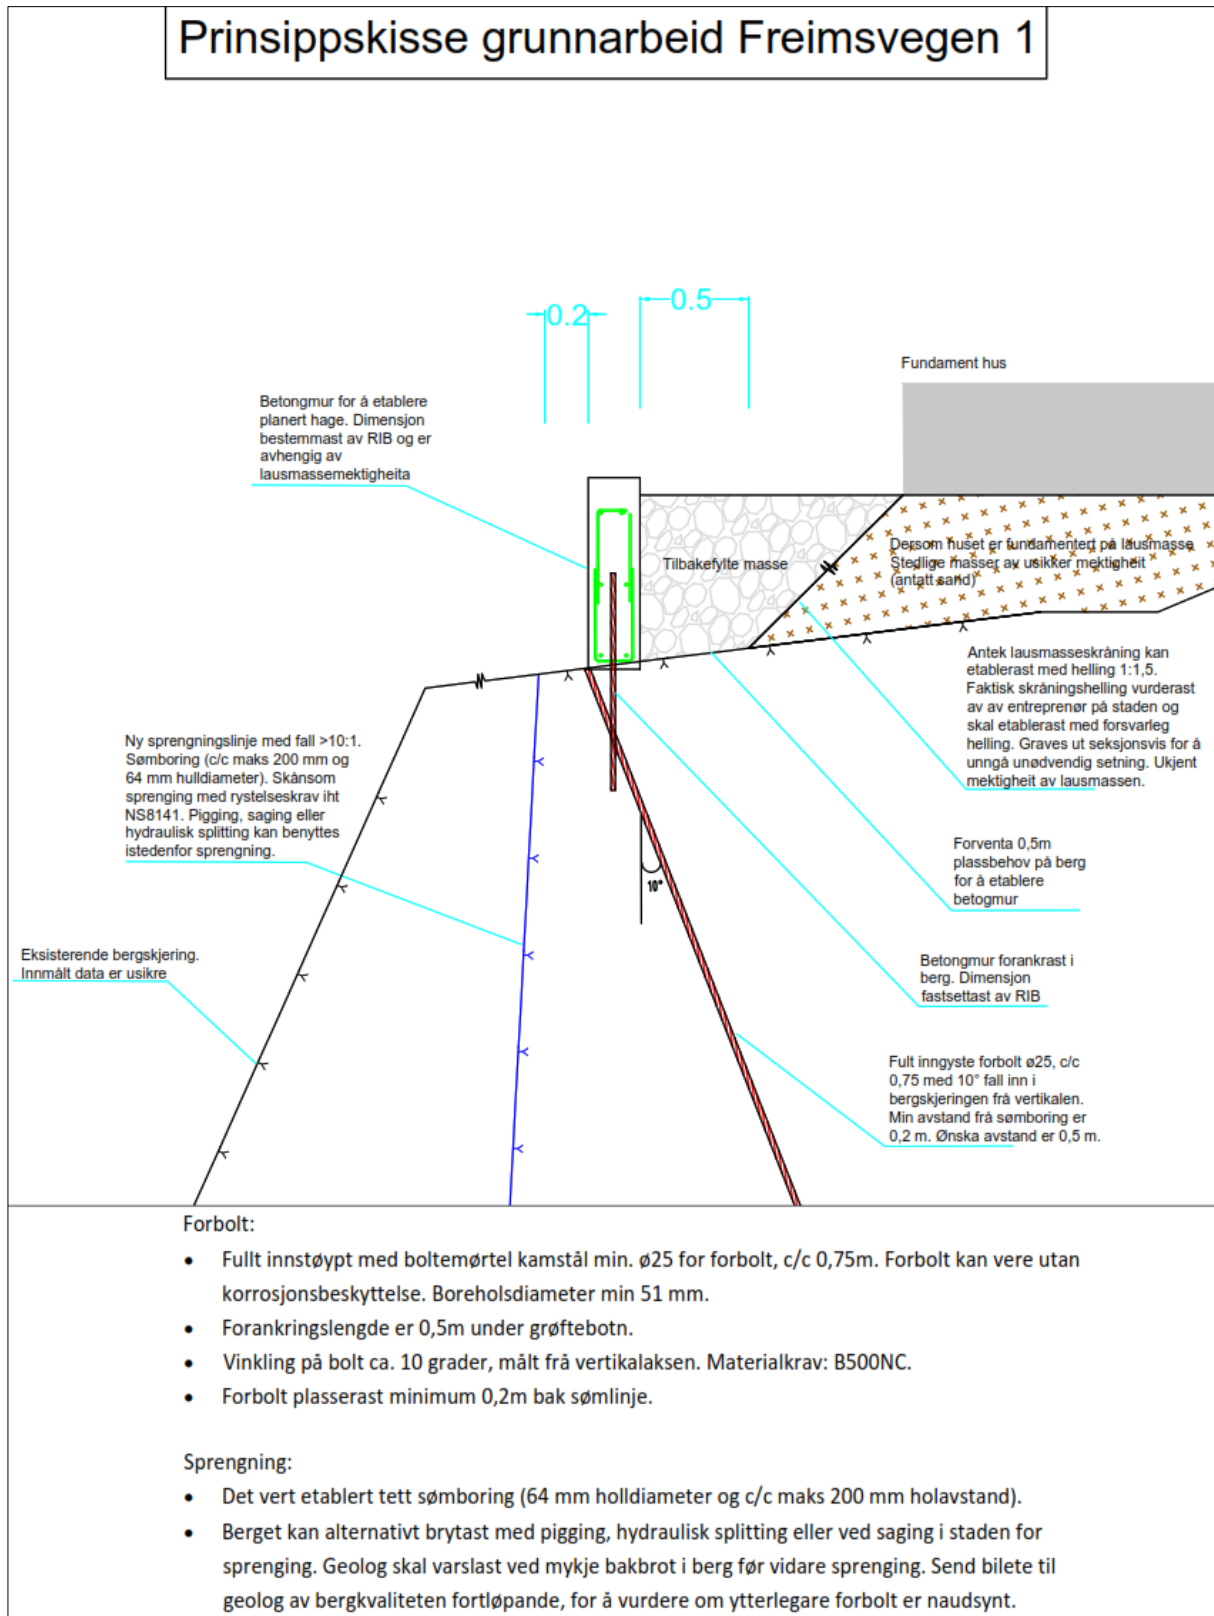
Vedlegg 1 - Prinsippkisse av grunnarbeid under Freimsvegen 1.

Prinsippskisse grunnarbeid Freimsvegen 1

Plassering av forbolt vil i stor grad bestemast av lausmassemektigheita over skjeringstopp og om huset er fundamentert på berg eller lausmasse. Ved fundamentering på lausmasse må ein ivareta stabiliteten til lausmassane ved ein mur som krevjar plass, og dyttar forboltane mot skjeringstopp. Forboltane må plasserast utafor muren for å redusere sannsynet for skadar på muren ved sprengingsarbeid. Sjå vedlegg 1 for prinsippskisse av grunnarbeid under Freimsvegen 1.
