► Miljøkartleggingsrapport Alta helsesenter

Markveien 33, 9510 Alta

Oppdragsnr.: 52208683 Dokumentnr.: RIM-01 Versjon: J-02 Dato: 2022-12-04

Ved Alta helsesenter i Alta kommune skal 2. etasje i bygg E4 totalrenoveres. Etasjen skal stripes ned til betongen og nye vinduer skal installeres.

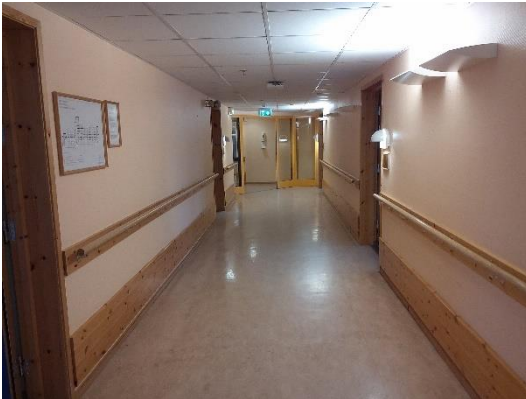
Materiale	Plassering	Mengde	Bilde
Vinylgulvbelegg	2. etasje	900 m ²

Gulvbelegg, veggvinyl, plastmantling, takfolie og gulvlister med ftalater rives på vanlig måte, men legges i egen container. Leveres til godkjent avfallsmottak som farlig avfall med ftalater.

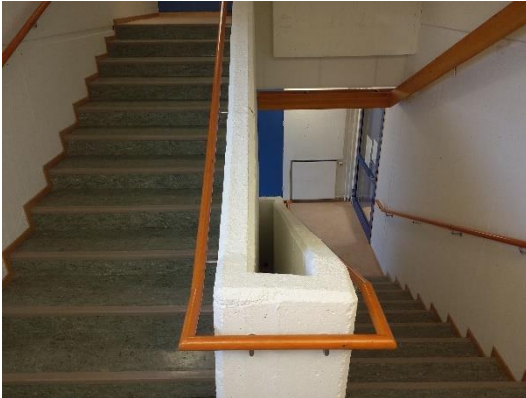
Trappeneser av vinyl	Trapperom sørvest	ca. 30 lm.

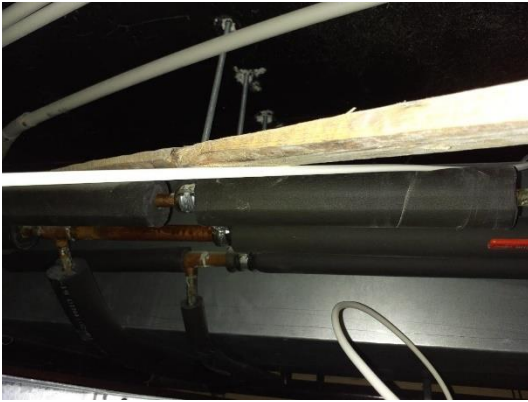
Materiale	Plassering	Mengde	Bilde
Cellegummi-isolasjon	Over himling	ca. 300 lm.

Rørisolasjonen rives av rørene og legges i plastsekker e.l.. Sekkene leveres til godkjent mottak for farlig avfall som farlig avfall med innhold av bromerte flammehemmere.

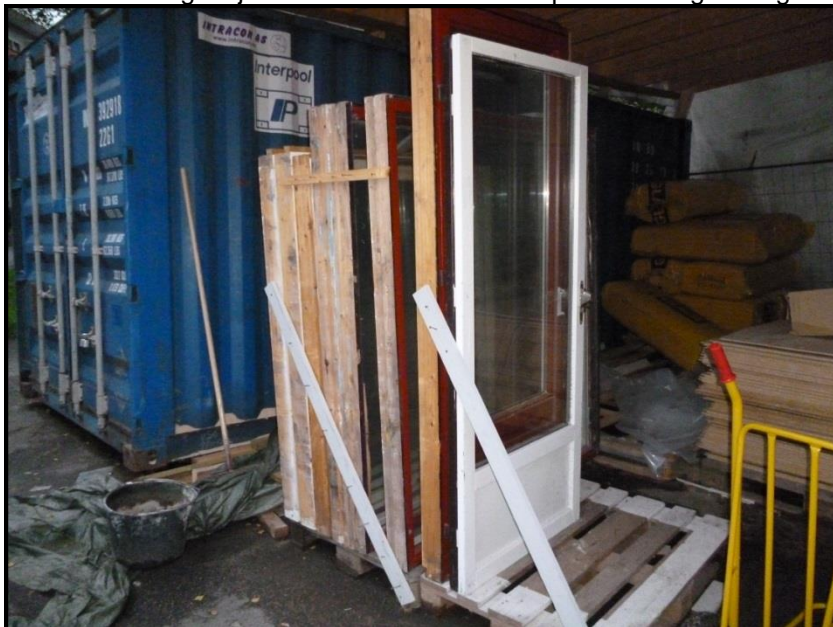
Figur 1: Slik kan vinduer og balkongdører klargjøres for transport

1. Vinduene tas hele ut av veggen.
2. Vanligvis settes vinduene stående på en trepall og spikres fast/til hverandre med trelekter på skrå. Dette for å gjøre opplasting og håndtering av vinduene under transport og på mottaket så enkelt som mulig.

3. Vinduene settes i container eller rett på lastebil.
4. Glasset må ikke knuse under uttak eller transport.
5. Leveres til godkjent avfallsmottak som klorparafinholdig isolerglassvindu.
