# Rapport fra miljøkartlegging Fløterveien 1

Oppdragsgiver: Kongsberg kommunale Eiendom KF

Dato: 28.04.2026

Prosjektnummer: 2612355

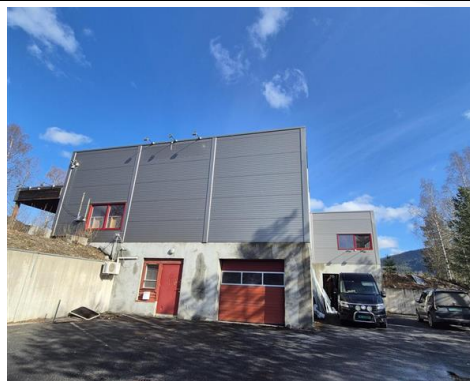
Oversiktsbilde port i sokkel.  
Bodutleie var i drift til høyre bak bilen.

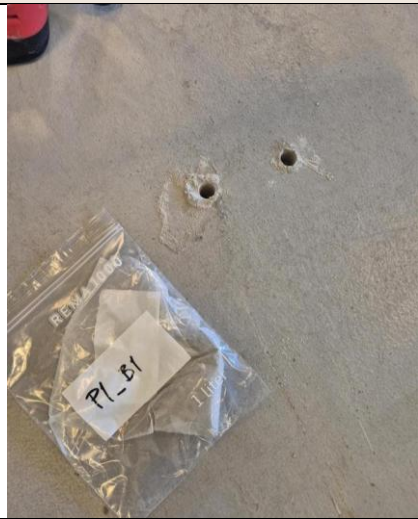
| Prøvebilde | Informasjon/resultat | Resultat |
|---|---|---|
| | <p>Prøve: P1_B1<br/>Rom: Hall nordside, 1. etg<br/>Analyseparameter:<br/>Materialtype: Betong</p> | <b>Ordinært avfall</b> |

Tyngre bygningsmaterialer kan nyttiggjøres iht. forskrift om gjenvinning og behandling av avfall (avfallsforskriften) kapittel 14A gitt at kravene til plassering er fulgt.

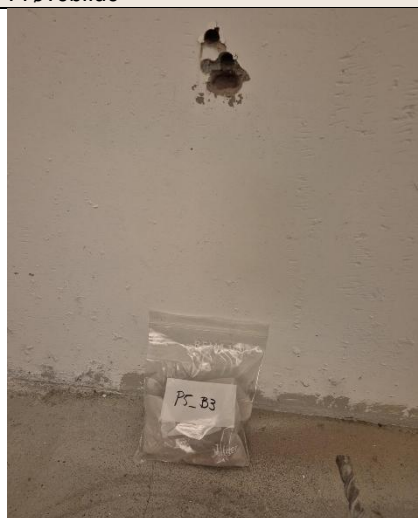
| Prøvebilde | Informasjon/resultat | Resultat |
|---|---|---|
| | <p>Prøve: P5_B3<br/>Rom: Kjeller, del bodutleie<br/>Analyseparameter:<br/>Materialtype: Betong</p> | <b>Ordinært avfall</b> |

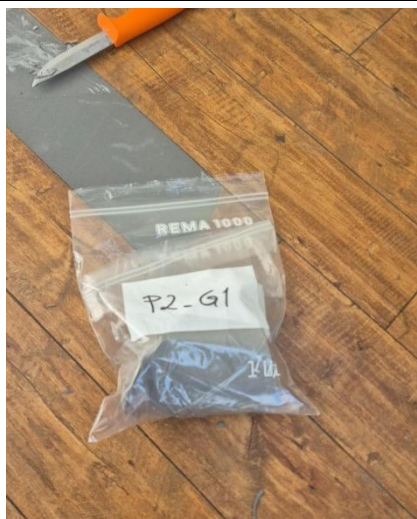
I byggets kjøkkenrom ble det funnet et tynt gulvbelegg som var limt rett på betongen. Ved prøvetaking fremstod dette belegget som flakete. Belegget skal imitere parkett.

| Prøvebilde | Informasjon/resultat | Resultat |
|---|---|---|
| | <p>Prøve: MKL<br/>Rom: Kjøkken<br/>Analyseparameter: Ftalater, klorparafiner<br/>Materialtype: Ukjent</p> <p>Mengde: 16 m<sup>2</sup>.</p> | <p><b>DIDP: 4100 mg/kg</b><br/><b>DNOP: 3900 mg/kg</b><br/><b>DINP: 161000 mg/kg</b></p> <p><b>Farlig avfall!</b></p> |

Alt spesifisert gulvbelegg som inneholder ftalater, må sorteres ut som egen fraksjon og leveres til godkjent mottak for farlig avfall.

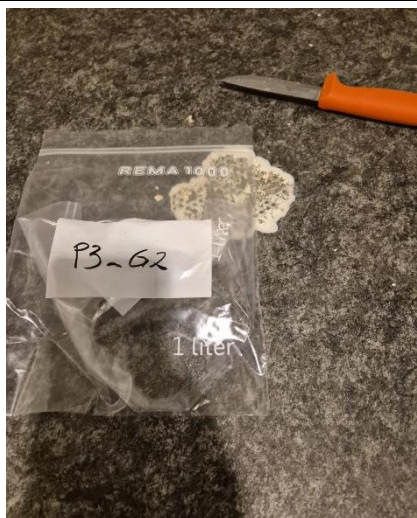
I samtlige toalett og dusjrom i bygget (både 1. etasje og i kjeller) er det lagt samme type vinylbelegg. Vi tok en prøve i toalettrommet i 1. etasje.

Det er kun funnet verdier av ftalatene DNOP og DINP, som ikke er på listen over stoffer som anses som farlig avfall. Vinylbelegget kan derfor kastes som ordinært avfall.

| Prøvebilde | Informasjon/resultat | Resultat |
|---|---|---|
| | <p>Prøve: MKL<br/>Rom: Toalettrom i 1. etg<br/>Analyseparameter: Ftalater, klorparafiner<br/>Materialtype: Gulvbelegg, vinyl</p> <p>Mengde: 12 m<sup>2</sup> i 1. etg.</p> <p>Grunnet utilstrekkelig plantegning for kjeller antar vi at totalt areal er fire ganger dette = 50 m<sup>2</sup>.</p> | <p><b>DNOP: 3300 mg/kg</b><br/><b>DINP: 115000 mg/kg</b></p> <p><b>Ikke farlig avfall!</b></p> |

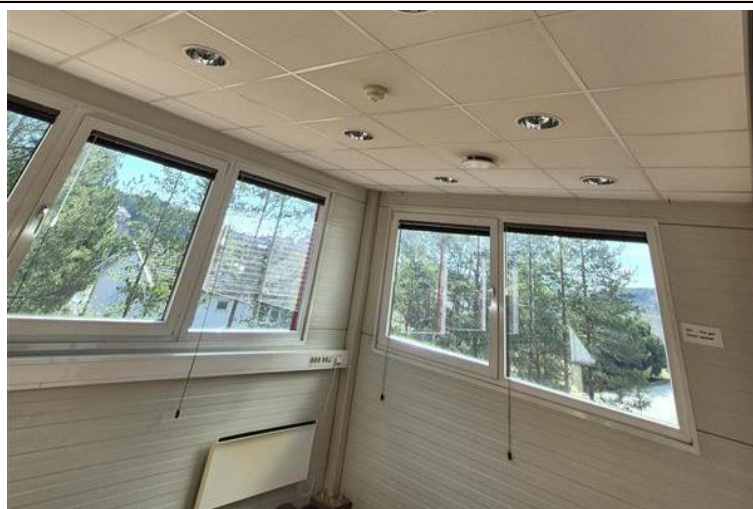
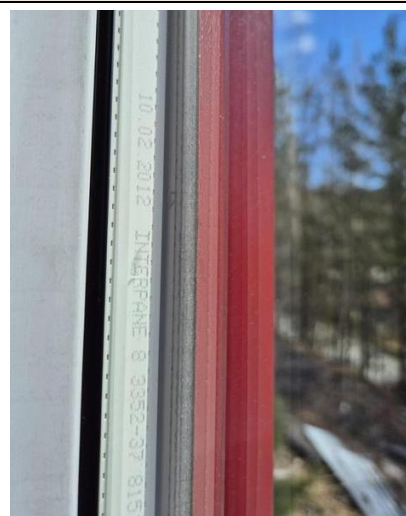
Observasjonsbilder illustrerer utvalgte vinduer, og er ikke en uttømmende liste for alle vinduer som finnes i bygget. Alle vinduer som er klassifisert likt, skal saneres likt.

| Isolérglass/Vindu | Antall | Rom | Funn |
|---|---|---|---|
| Isolerglass 2012 | Ca. 40. | Hele bygget | Gjenbrukbar |

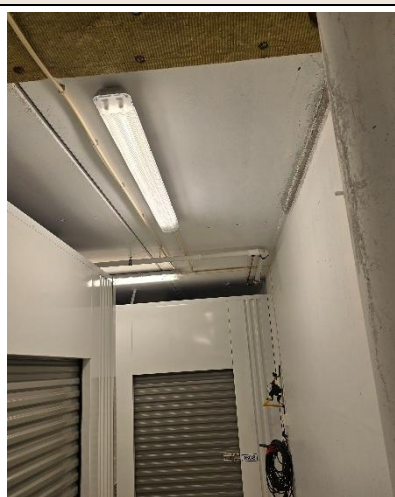
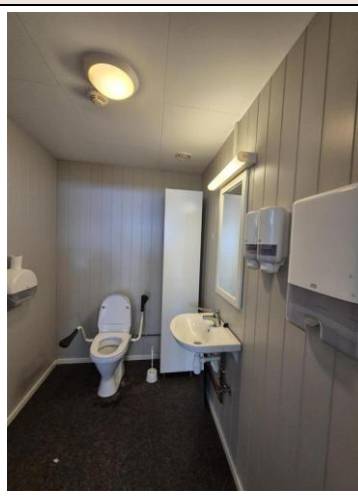
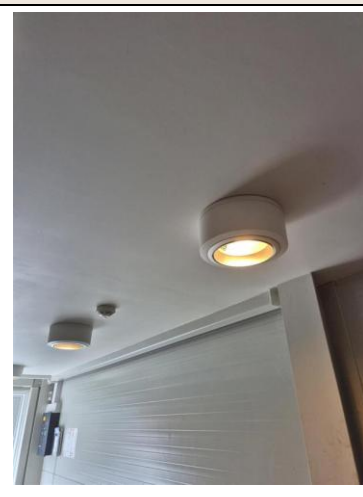
Det ble observert flere lysstoffrør og sparepærer i bygget. Bildene under viser enkelte observasjoner. Lysstoffrør og sparepærer saneres likt.

Alt elektrisk og elektronisk avfall skal demonteres og leveres inn til godkjent mottak.

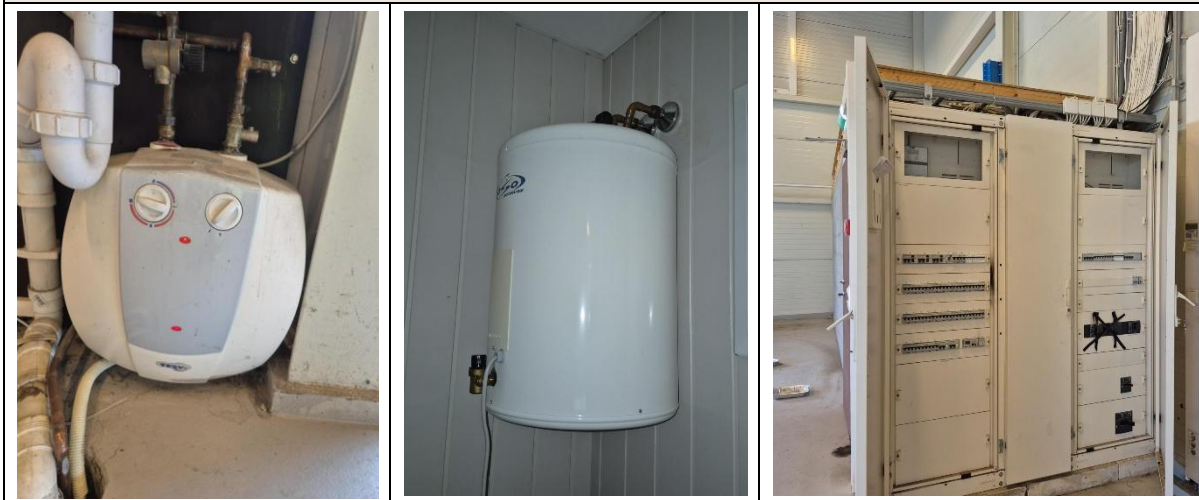
Det ble observert moderate mengder elektrisk og elektronisk avfall som f.eks. lyspunkter, brytere, kontakter, panelovner, hvitevarer, kabelkanaler mm. i flere rom. Bildene under viser observasjoner gjort av div. elektronisk avfall. Listen er ikke uttømmende, og funn saneres i henhold til RENAS definerte grupper for ulike typer nærings- og forbrukerelektro.

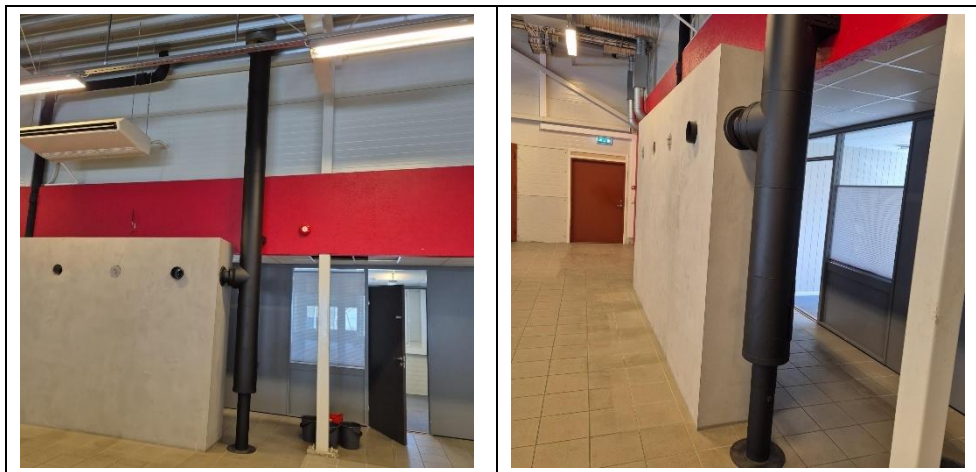
Figur 5: Bilder av pipeløp

| Nr. | Etasje | Bygningsdel<br>(NS 3451-<br>kode) | Komponentnavn /<br>Beskrivelse | Dimensjon | Mengde<br>stk | Tilstand<br>vurdering | Ombrukspotensial | Restlevetid.ca. |
|---|---|---|---|---|---|---|---|---|
| 14 | 1. | 3-32-325 | Pipeløp | Ca. 4m høy | 1 | God | Ja | 25 år |

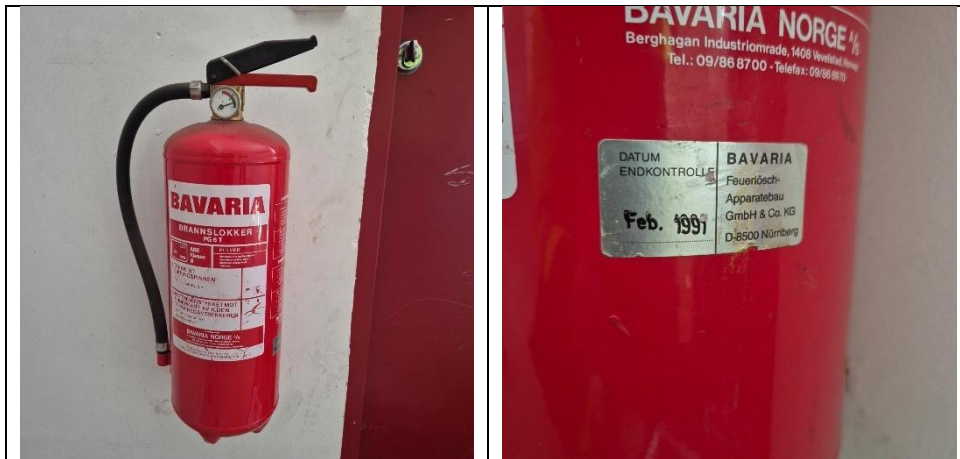
Figur 6 viser bilder av brannslukkingsapparat

| Nr. | Etasje | Bygningsdel<br>(NS 3451-<br>kode) | Komponentnavn /<br>Beskrivelse | Mengde<br>stl | Mengde<br>stk | Tilstand<br>vurdering | Ombrukspotensial | Restlevetid.ca. |
|---|---|---|---|---|---|---|---|---|
| 15 | U. | 3-33-334 | Brannslukkings-<br>apparat | Standard<br>mål | 2 | Dårlig | Nei | 0 år |

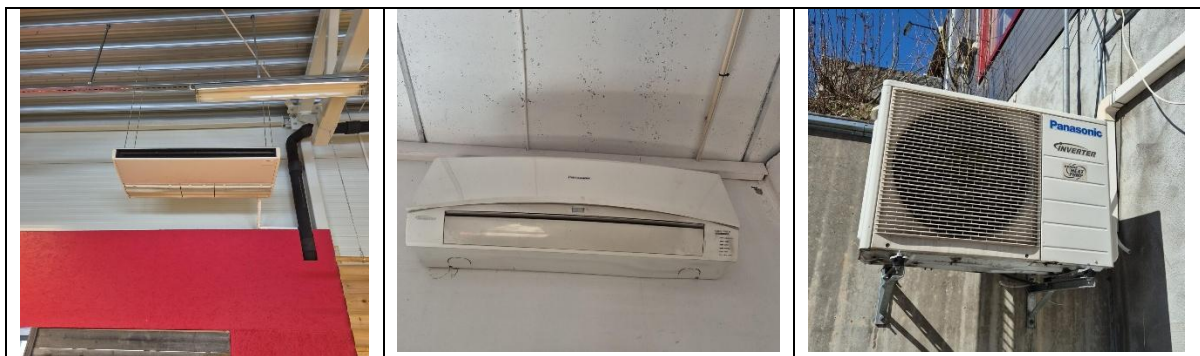
Figur 7 viser bilder av to av flere ulike varmepumper

| Nr. | Etasje | Bygningsdel<br>(NS 3451-<br>kode) | Komponentnavn<br>/ Beskrivelse | Mengde<br>m2 ca. | Mengde<br>stk | Tilstand<br>vurdering | Ombrukspotensial | Restlevetid.ca. |
|---|---|---|---|---|---|---|---|---|
| 14 | 1. og U. | 3-35-356 | Varmepumpe | | 3 | God | Ja | 5 år |

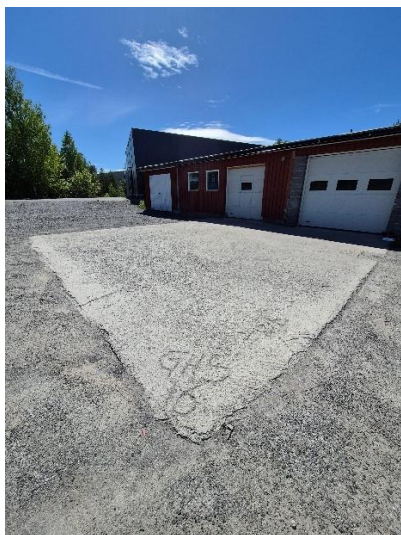
Oversiktsbilde utendørs betongdekke

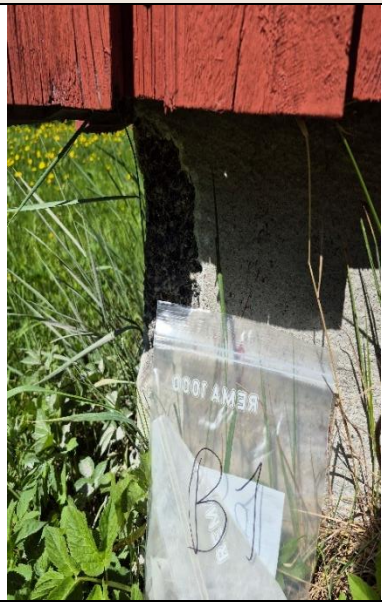
| Prøvebilde | Informasjon/resultat | Resultat |
|---|---|---|
| | Prøve: B1<br>Rom: Hjørne ringmur, i krysset sør-/vestvendt<br>Analyseparameter: Betongpakke iht. Avfallsforskriften kap. 14A<br>Materialtype: Betong | <b>Ordinært avfall</b> |

Tyngre bygningsmaterialer kan nyttiggjøres iht. forskrift om gjenvinning og behandling av avfall (avfallsforskriften) kapittel 14A gitt at kravene til plassering er fulgt.

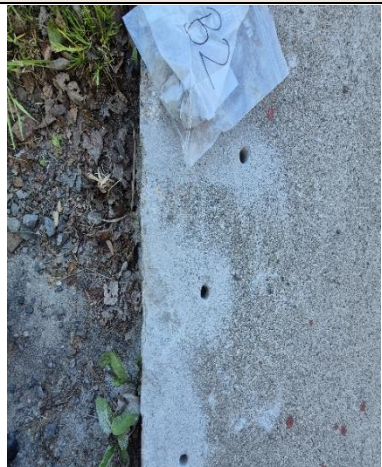
| Prøvebilde | Informasjon/resultat | Resultat |
|---|---|---|
| | <p>Prøve: B2<br/>Rom: Utendørs betongdekke<br/>Analyseparameter: Betongpakke<br/>iht. Avfallsforskriften kap. 14A<br/>Materialtype: Betong</p> | <b>Ordinært avfall</b> |

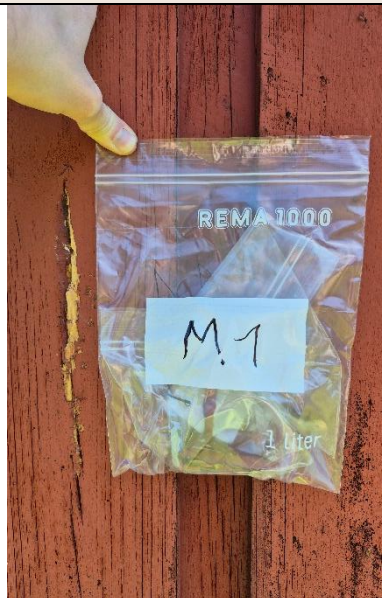
Det ble tatt 1 malingsprøve, for å sjekke om malingen har innhold av tungmetaller. Prøvene viser noe forekomst, men godt under gjeldende grenseverdier.

| Prøvebilde | Informasjon/resultat | Resultat |
|---|---|---|
| | <p>Prøve: M1<br/>Rom: Vestvendt fasade<br/>Analyseparameter: Betongpakke<br/>iht. Avfallsforskriften kap. 14A<br/>Materialtype: Maling</p> | <b>Ordinært avfall</b> |

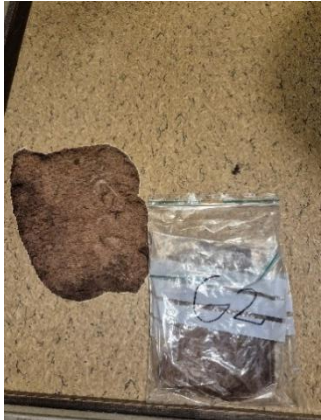
| Prøvebilde | Informasjon/resultat | Resultat |
|---|---|---|
| | <p>Prøve: G2<br/>Rom: Toalett i nordre del av bygget. Finnes også under vinylbelegg G3 i flere rom i sørlig del.<br/>Analyseparameter: Ftalater, klorparafiner<br/>Materialtype: Gulvbelegg, vinyl</p> <p>Mengde: Ca. 17,5 m<sup>2</sup>.</p> | <b>Inneholder ftalater!</b> |

Alt spesifisert gulvbelegg som inneholder ftalater, må sorteres ut som egen fraksjon og leveres til godkjent mottak for farlig avfall.

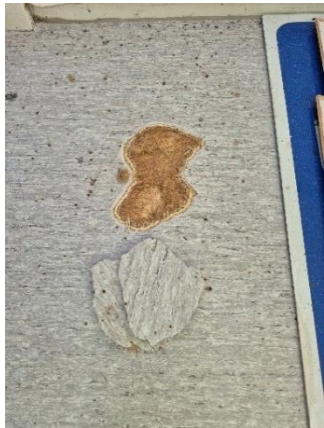
| Prøvebilde | Informasjon/resultat | Resultat |
|---|---|---|
| | <p>Prøve: G3<br/>Rom: Provisorisk lagerrom ved byggets hovedinngang<br/>Analyseparameter: Ftalater, klorparafiner<br/>Materialtype: Gulvbelegg, vinyl</p> <p>Mengde: Ca. 135 m<sup>2</sup> i hele bygget.</p> | <b>Inneholder ftalater under gjeldende grenseverdi!</b> |

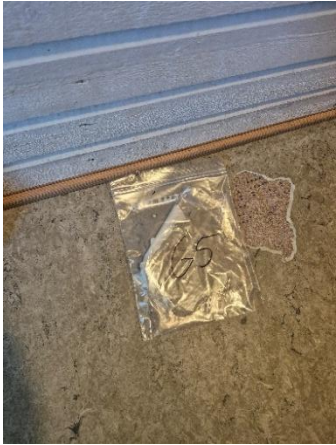
| | <p>Prøve: G5<br/>Rom: Bøttekott i sørlig del av bygget<br/>Analyseparameter: Ftalater,<br/>klorparafiner<br/>Materialtype: Gulvbelegg, vinyl</p> <p>Mengde: ca. 3 m<sup>2</sup>.</p> | <b>Inneholder ftalater!</b> |

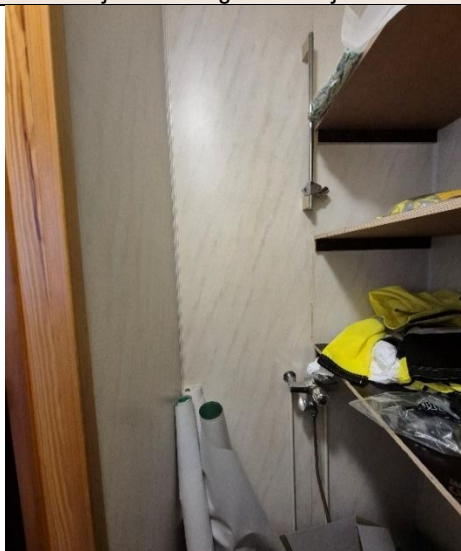
| Observasjonsbilde og informasjon | | Resultat |
|---|---|---|
| | Plassering: Dusjrom<br>Materialtype: Baderomspanel<br>Verdi/antall: ca. 6 m <sup>2</sup> | <b>Pentaklorfenoler</b> |

Marmorimiterte veggplater rives og leveres som egen fraksjon til godkjent mottak for farlig avfall. Materialet utvikler nye farlige stoffer ved forbrenning, så avfallsmottak må informeres om at disse inneholder pentaklorfenol.

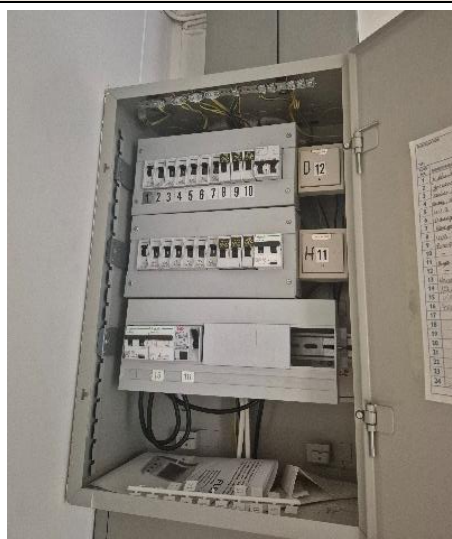
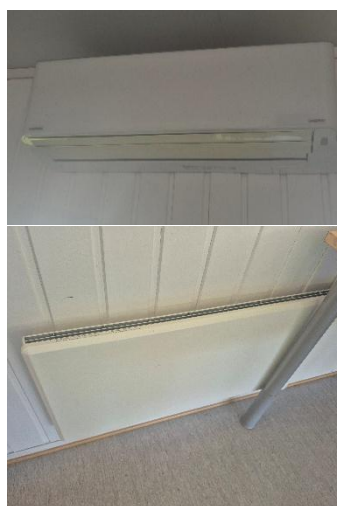
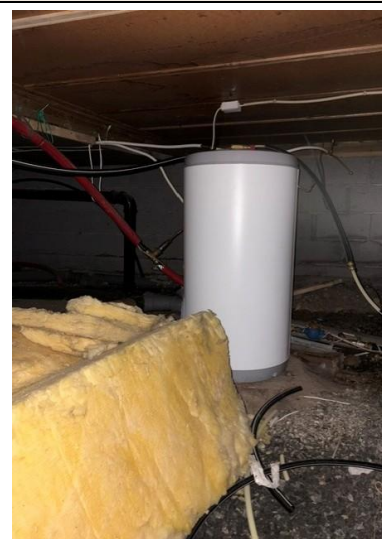
Det ble observert moderate mengder elektrisk og elektronisk avfall som f.eks. lyspunkter, brytere, kontakter, panelovner, varmepumper, hvitevarer, kabelkanaler mm. i flere rom. Det er en varmtvannsbereder i kjelleren/under bygget og et ventilasjonsanlegg på loftet. Bildene under viser observasjoner gjort av div. elektronisk avfall. Listen er ikke uttømmende, og funn saneres i henhold til RENAS definerte grupper for ulike typer nærings- og forbrukerelektro.

Alt elektrisk og elektronisk avfall skal demonteres og leveres inn til godkjent mottak.
