# Tiltaksplan forurenset grunn NCO AS

**Gamle Aker kirkegård  
v/ Akersbakken 26  
0172 Oslo**

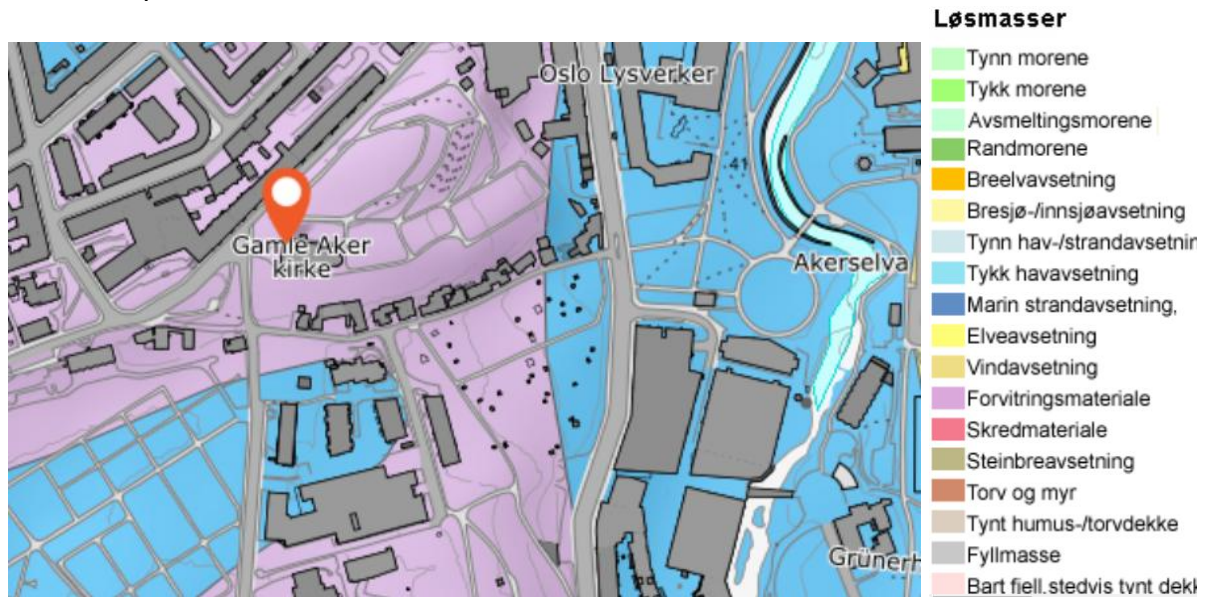
Figur 3-1: Eiendommen ligger i et område med forvittringsmateriale, ref [1].

Løsmassene på tomten er vurdert til å bestå av forvittringsmateriale i henhold til ngu.no, ref [1], se figur 3-1. Det kvartærgeologiske kartgrunnlaget gir en visuell oversikt over landskapsformende prosesser over tid, samt løsmassenes overordnede fordeling. Kartene gir ingen informasjon om løsmassefordeling i dybden og kun begrenset informasjon om løsmassemektighet.

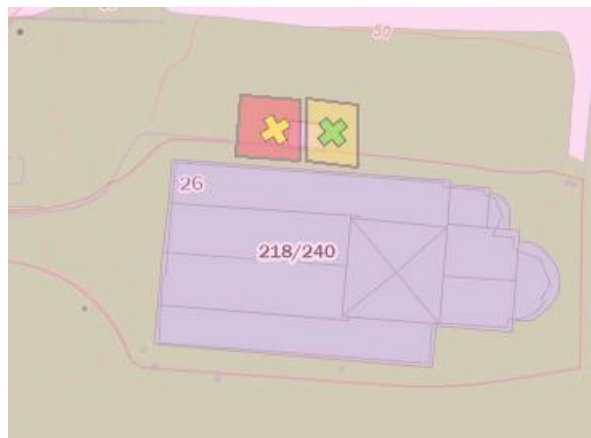
Figur 5-1: Den aktuelle delen av tomten omkring mur Q er kartlagt som et aktsomhetsområde.

Det er tidligere utført miljøundersøkelser utenfor Gamle Aker kirke. Resultatene fra dette er klasse 2 og 3.

Det er tidligere utført miljøtekniske analyser på en liten del av tomten rett utenfor Gamle Aker kirke. Resultatene av dette er i helsebasert tilstandsklasse 2 og 3. Resterende del av tomten er ikke tidligere kartlagt med prøvetaking, men hele tomten er kartlagt som aktsomhetsområde forurenset grunn. Se figur 5-1.

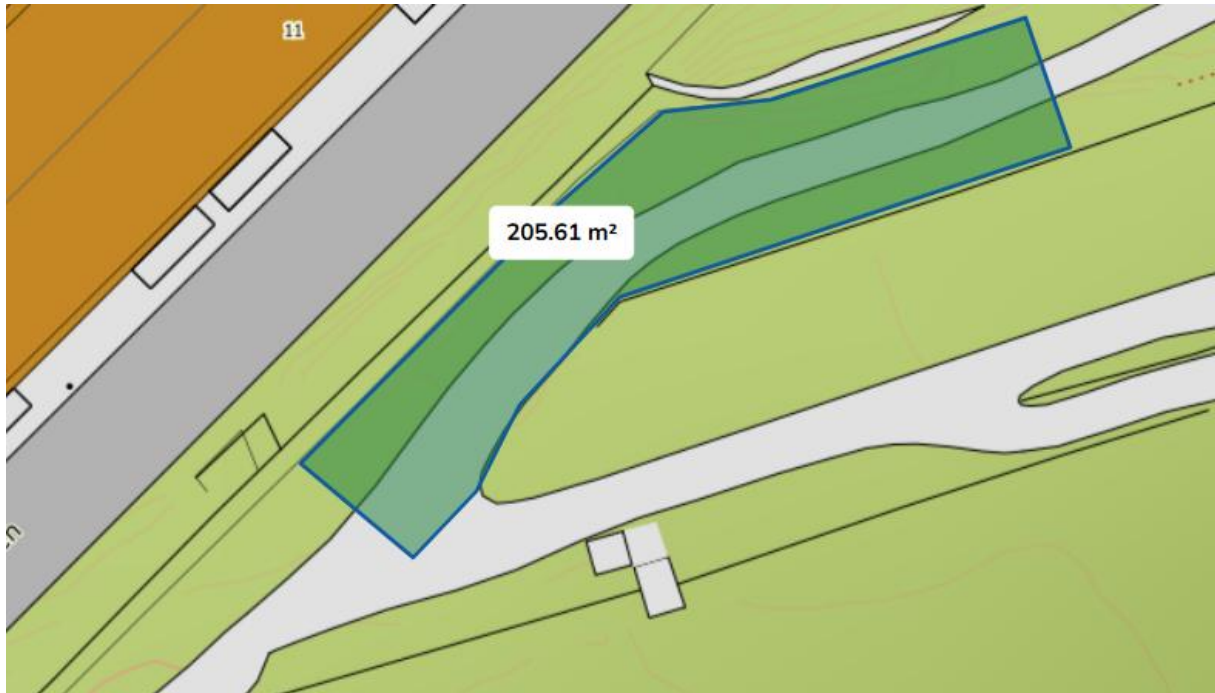
Figur 5-2: Areal som er gjenstand for miljøteknisk prosjektering er beregnet til ca 206 m<sup>2</sup> bak mur Q. Kartportal Norgeskart er benyttet for oppmåling.

Det beregnede areal som skal undersøkes er 206 m<sup>2</sup>, se figur 5-2.

Det er tatt utgangspunkt i arealet som er beregnet i figur 5-2. Arealet som legges til grunn er 206 m<sup>2</sup>.

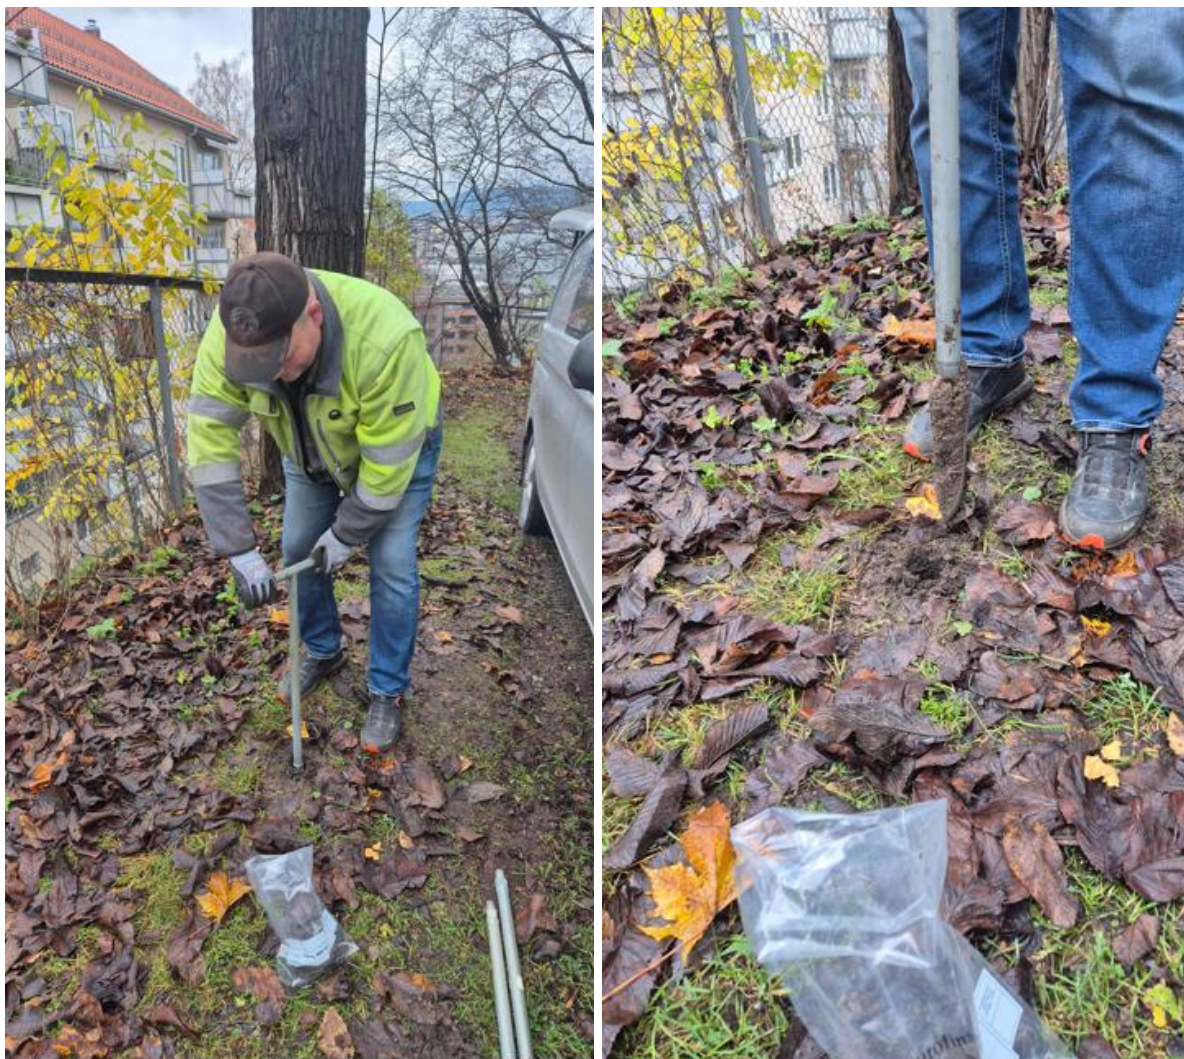
*Lokaliteten bak mur Q ved opptak av miljøprøver. Bilder tatt 07.11.2025.*
