Miljøsaneringsrapport  
**NCO AS**  
Prosjekt: Rivning støttemur

Gamle Aker Kirkegård

Gnr 218 / Bnr 13

26. juni 2026

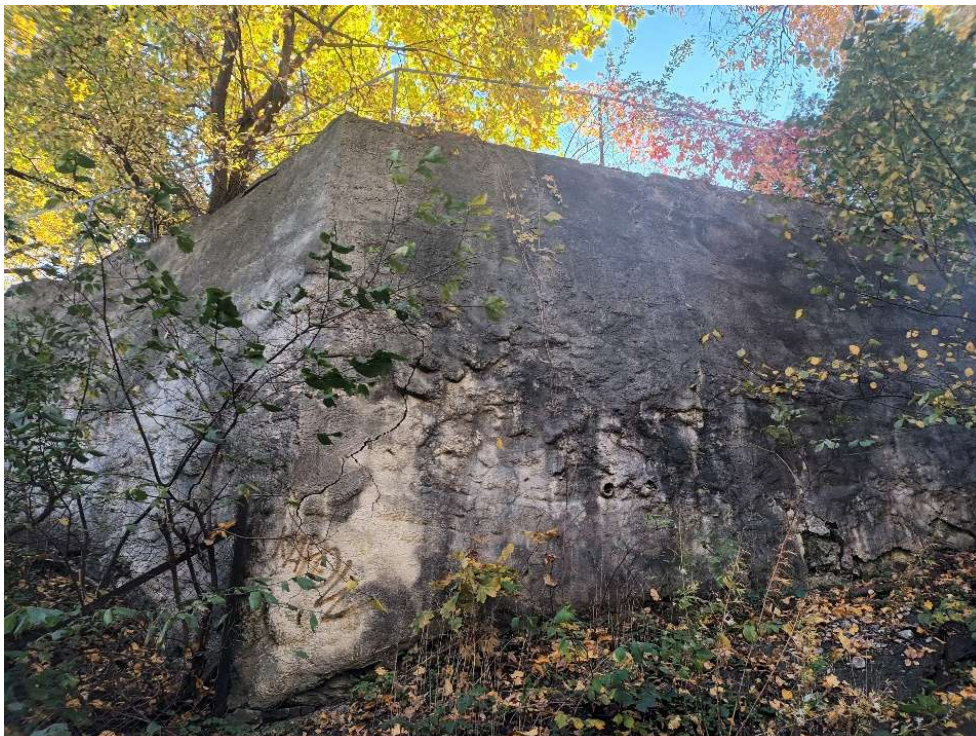
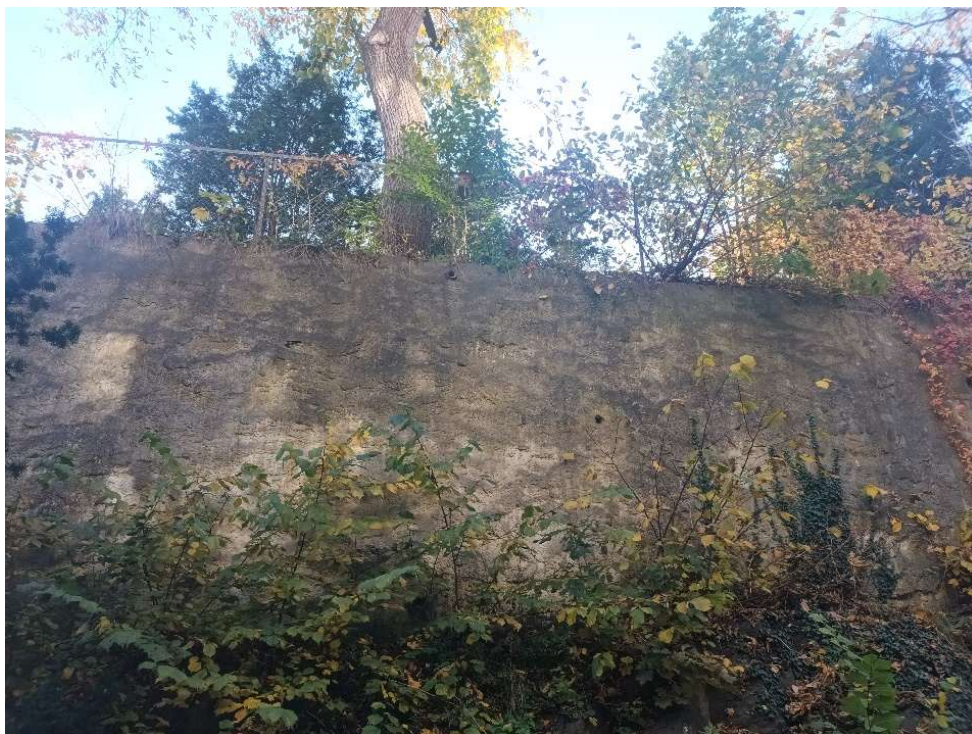
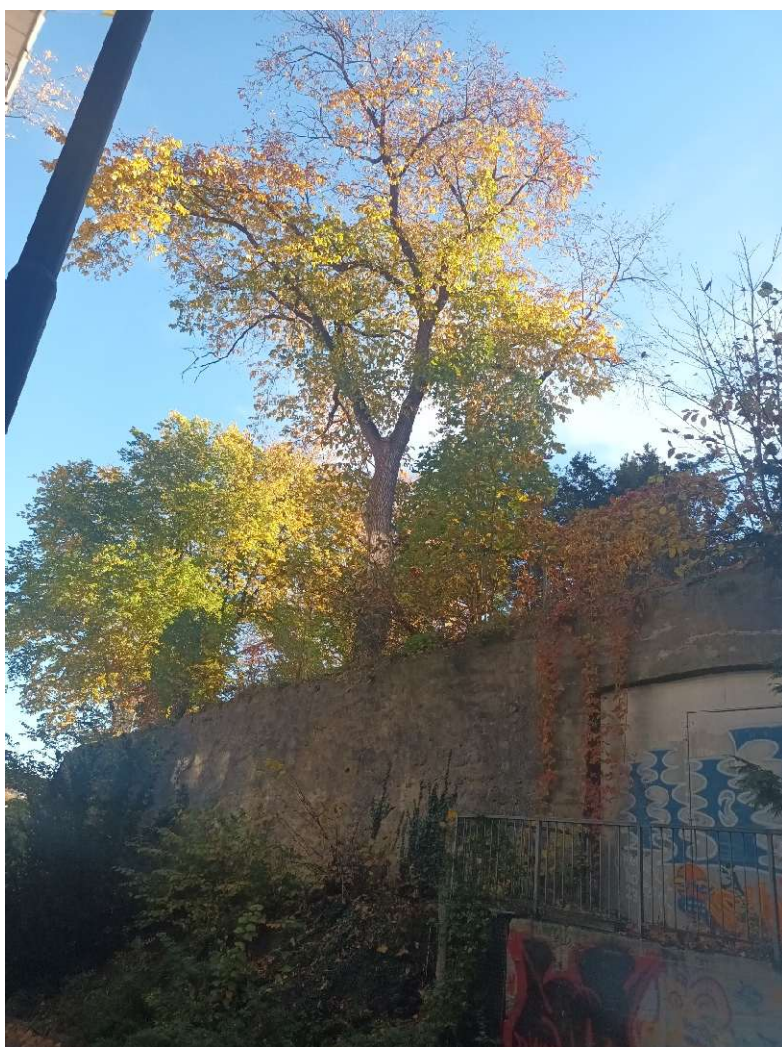
Bilder av mur med sprøytebetong sett fra Akersbakken:

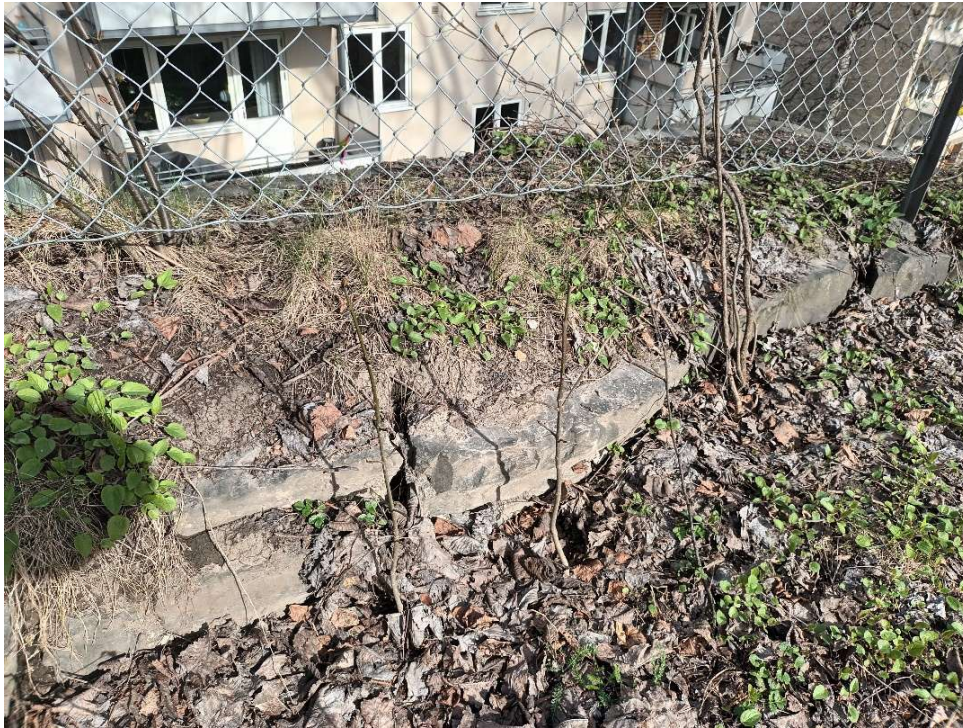
Bilde av stablesteinsmur topp fra overside:

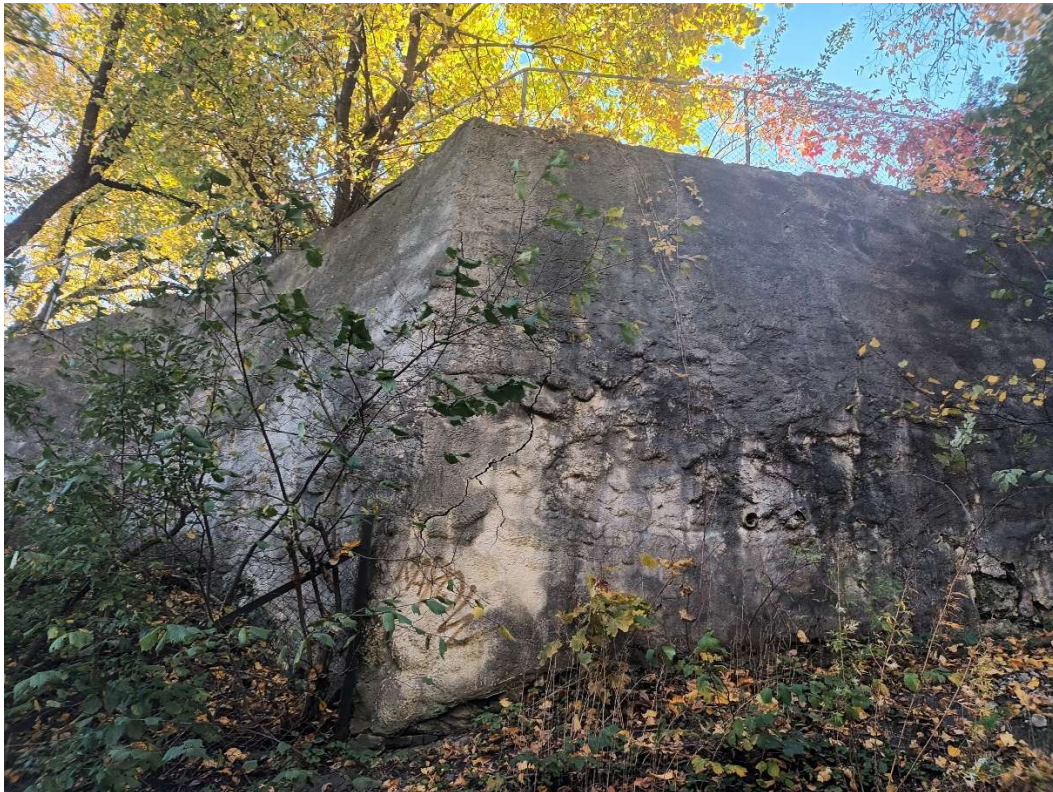
### Støttemur med sprøytebetong:

Støttemuren består av stablestein som er sprøytet med sprøytebetong. Det er stedvis grafitti/tagging på mur.

Dette kan leveres som lett forurensede masser til deponi for inerte masser, men det må da tas utlekkingstester for å sikre at utlekkingen fra massene er innenfor kravene som gjelder. Alternativt kan det leveres uten ytterligere analyser til deponi for ordinære masser.

Sorteres som fraksjon «1603 Lett forurensede masser»

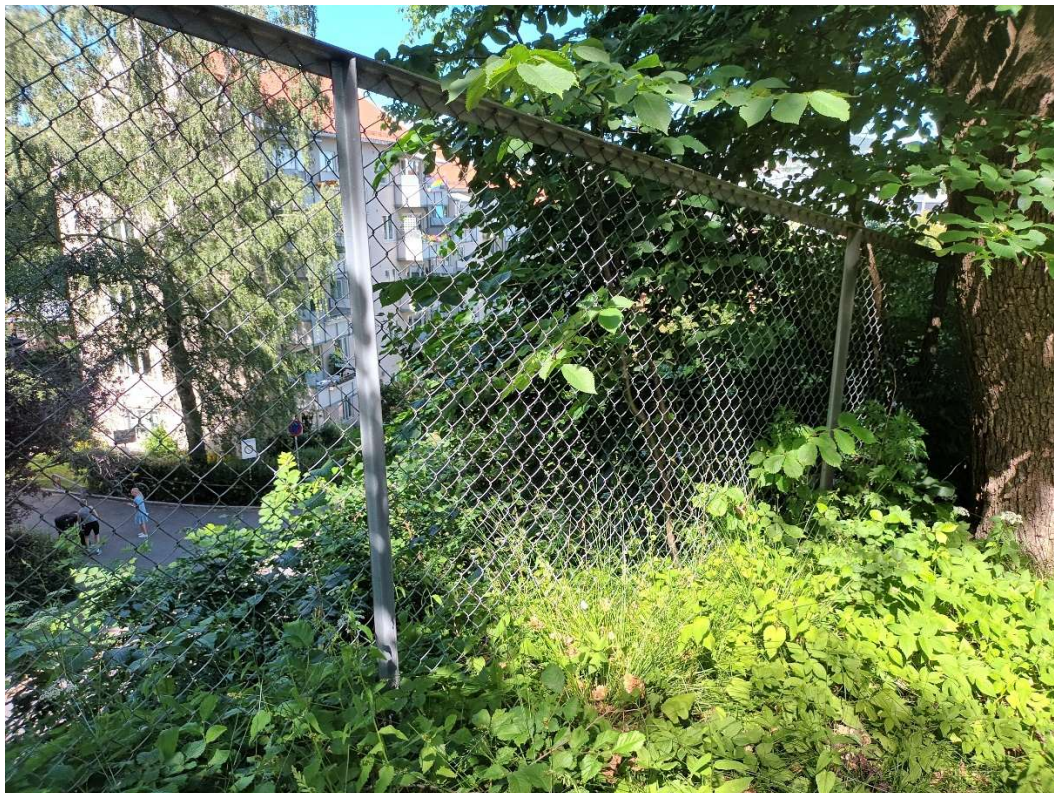
### **Nettinggjerde i metall:**

Rene metallgjerdet uten plastbelegg har et sinklag for rustbeskyttelse. Disse er enkle å materialgjenvinne som rent metall.

Sorteres som fraksjon «1452 Blandede metaller».

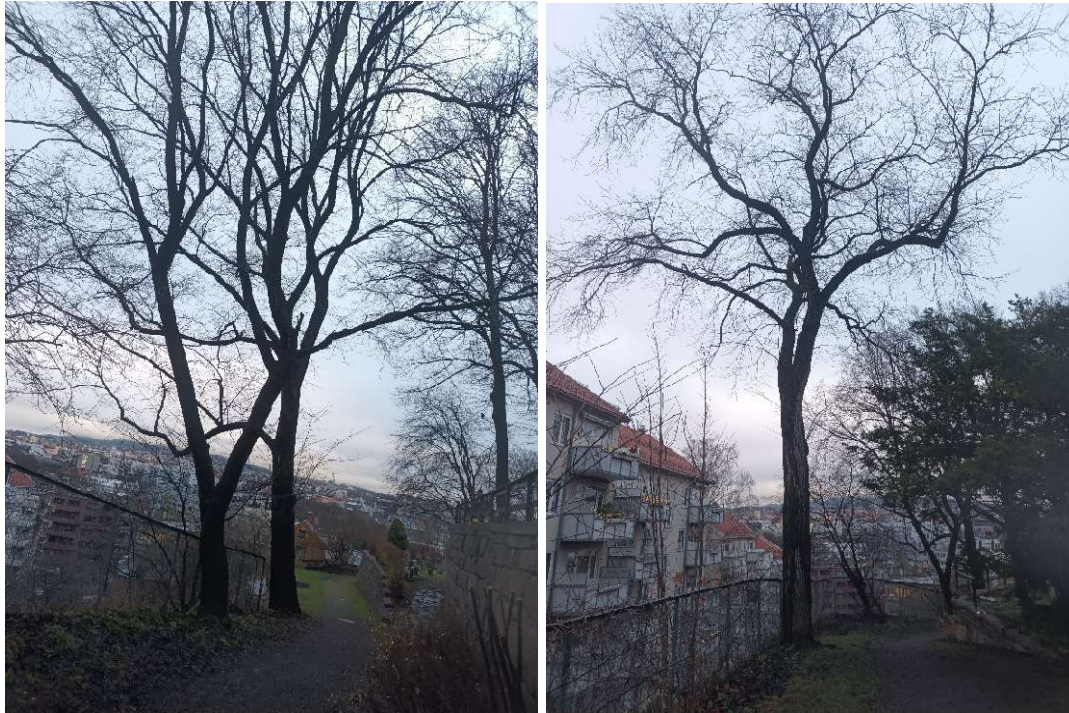
### Almetrær og annen vegetasjon:

Det skal felles tre store almetrær, samt noe mindre vegetasjon/trær/busker i forbindelse med riving av muren. Arborist opplyser at de store trærne har utfordringer med alder, sykdom og strukturelle svakheter.

Almetrær og annen vegetasjon leveres som hageavfall. Sorteres som fraksjon «1131 Park- og hageavfall».
