**N-rap-001-1350033874 Rapport fra miljøkartlegging Eikeveien 33**

# RAPPORT FRA MILJØKARTLEGGING EIKEVEIEN 33

Beskrivelse Rapport fra miljøkartlegging av helse- og miljøfarlig avfall fra bygningsmassen tilhørende Eikeveien 33 i Færder kommune. Dette i sammenheng med framtidige rivearbeider. Arealene ble befart av Rambøll den 11. mars 2026. Hele bygningsmassen omfattes av kartleggingen, med unntak av underliggende skjulte konstruksjoner.

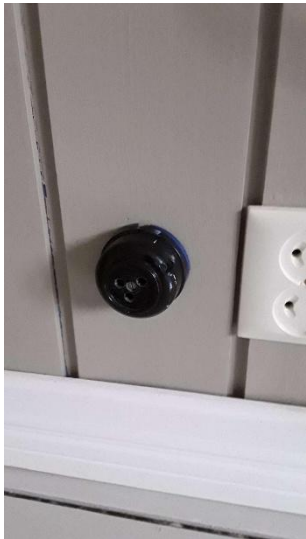
| Eksempelbilde | Informasjon |
|---|---|
| | <p><b>Prøve:</b> Ikke prøvetatt</p> <p><b>Rom:</b> Sov sørhjørnet</p> <p><b>Etasje:</b> 2 et.</p> <p><b>Avfallskategori:</b> Mistenkes asbestholdig</p> <p><b>Materialtype:</b> Asbest</p> <p><b>Mengde:</b> 1 stk</p> <p><b>Kommentar:</b> Bakelitt telefonkontakt</p> <p><b>Farlig avfall med asbest!</b></p> |

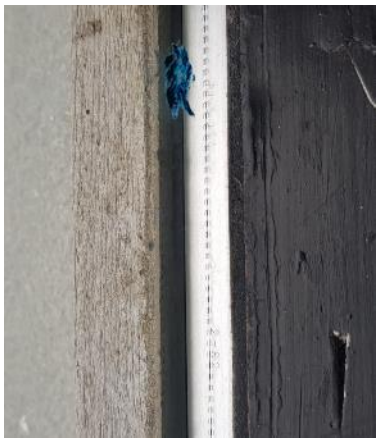
| Eksempelbilde | Informasjon |
|---|---|
| | <p><b>Kommentar:</b></p> <p>Eksempelbilde med isolerglass med enkel stipling i avstandslisten. Håndteres som PCB-holdig der det ikke kan påvises hvilket årstall vinduet er produsert</p> |

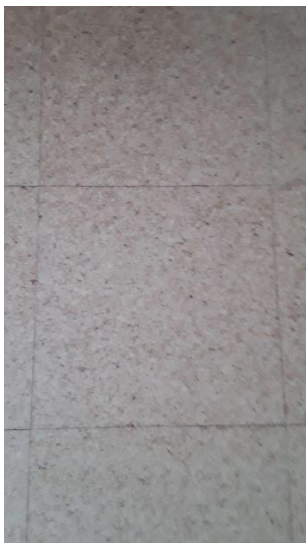
| Prøve nr. | Beskrivelse | Prøvetakings-sted | Asbest | PCB | Tungmetaller | Ftalater | Klorparafiner | PAH | THC | Resultat |
|---|---|---|---|---|---|---|---|---|---|---|
| E33-01 | Kork gulvbelegg | Kjøkken pluss blått rom 2.Et | x | | | x | x | | | <b>Farlig avfall med ftalater!</b><br>Ftalat (DEHP) 29000 mg/kg ! |

| Eksempelbilde | Informasjon |
|---|---|
| | <p><b>Prøve:</b> E33-01</p> <p><b>Rom:</b> Kjøkken pluss blått rom 2.Etg</p> <p><b>Etasje:</b> 1 et.</p> <p><b>Avfallskategori:</b> Ftalater</p> <p><b>Materialtype:</b> Vinyl (gulvbelegg)</p> <p><b>Mengde:</b> 25 m<sup>2</sup></p> <p><b>Kommentar:</b> Korkgulvbelegg, med plast på under og oversiden</p> <p><b>Farlig avfall med ftalater !</b></p> |

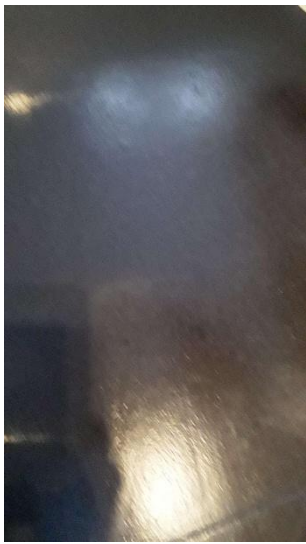
| Prøve nr. | Beskrivelse | Prøvetakings-sted | Asbest | PCB | Tungmetaller | Ftalater | Klorparafiner | PAH | THC | Resultat |
|---|---|---|---|---|---|---|---|---|---|---|
| E33-02 | Blått gulvbelegg | Bad | x | | | x | x | | | <b>Farlig avfall med ftalater!</b><br>Ftalat (BBP) 15000 mg/kg ! |

| Eksempelbilde | Informasjon |
|---|---|
| | <p><b>Prøve:</b> E33-02</p> <p><b>Rom:</b> Bad</p> <p><b>Etasje:</b> 2 et.</p> <p><b>Avfallskategori:</b> Ftalater</p> <p><b>Materialtype:</b> Vinyl (gulvbelegg)</p> <p><b>Mengde:</b> 6 m<sup>2</sup></p> <p><b>Farlig avfall med ftalater !</b></p> |

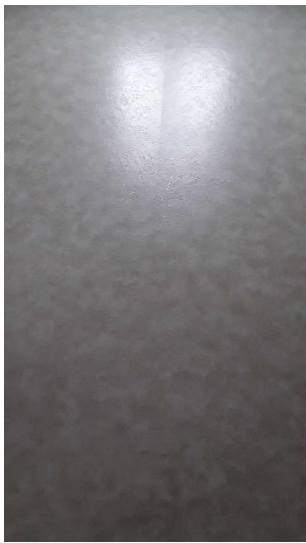
| Prøve nr. | Beskrivelse | Prøvetakings-sted | Asbest | PCB | Tungmetaller | Ftalater | Klorparafiner | PAH | THC | Resultat |
|---|---|---|---|---|---|---|---|---|---|---|
| E33-03 | Beige vinyl gulvbelegg | Sov nord | x | | | x | x | | | <b>Farlig avfall med klorparafiner!</b><br>Ftalat (BBP) 73000 mg/kg !<br>Klorparafiner (MCCP) 3700 mg/kg ! |

| Eksempelbilde | Informasjon |
|---|---|
| | <p><b>Prøve:</b> E33-03</p> <p><b>Rom:</b> Sov nord</p> <p><b>Etasje:</b> 2 et.</p> <p><b>Avfallskategori:</b> Klorparafiner</p> <p><b>Materialtype:</b> Vinyl (gulvbelegg)</p> <p><b>Mengde:</b> 15 m<sup>2</sup></p> <p><b>Kommentar:</b> Over spon</p> <p><b>Farlig avfall med klorparafiner !</b></p> |

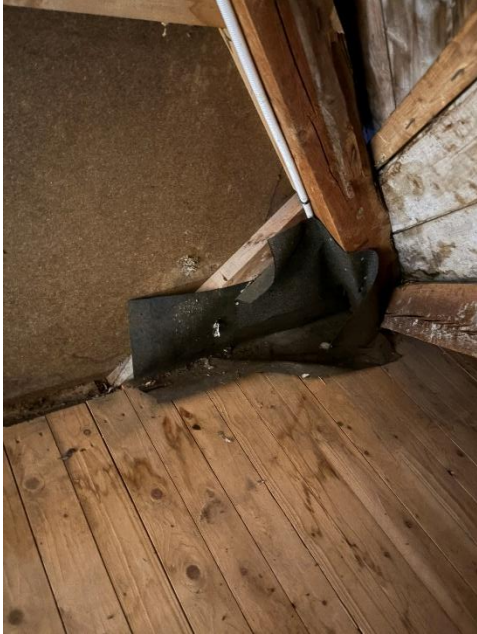
| Prøve nr. | Beskrivelse | Prøvetakings-sted | Asbest | PCB | Tungmetaller | Ftalater | Klorparafiner | PAH | THC | Resultat |
|---|---|---|---|---|---|---|---|---|---|---|
| E33-04 | Takbelegg | Loft | x | | | | | x | * | <b>Erfaringsmessig farligavfall med THC!</b><br>Sum 7 PAH 5,5 mg/kg |

| Eksempelbilde | Informasjon |
|---|---|
| | <p><b>Prøve:</b> E33-04</p> <p><b>Rom:</b> Loft<br/><b>Etasje:</b> Loft</p> <p><b>Avfallskategori:</b> Farlig avfall med THC</p> <p><b>Materialtype:</b> Takbelegg</p> <p><b>Mengde:</b> Ikke mengdeberegnet</p> <p><b>Kommentar:</b> Observerert og prøvetatt inne på loft, antatt skult i konstruksjonen</p> <p>Må avklares med deponi om det kan leveres som brennbart restavfall</p> <p><b>Farlig avfall med THC!</b></p> |

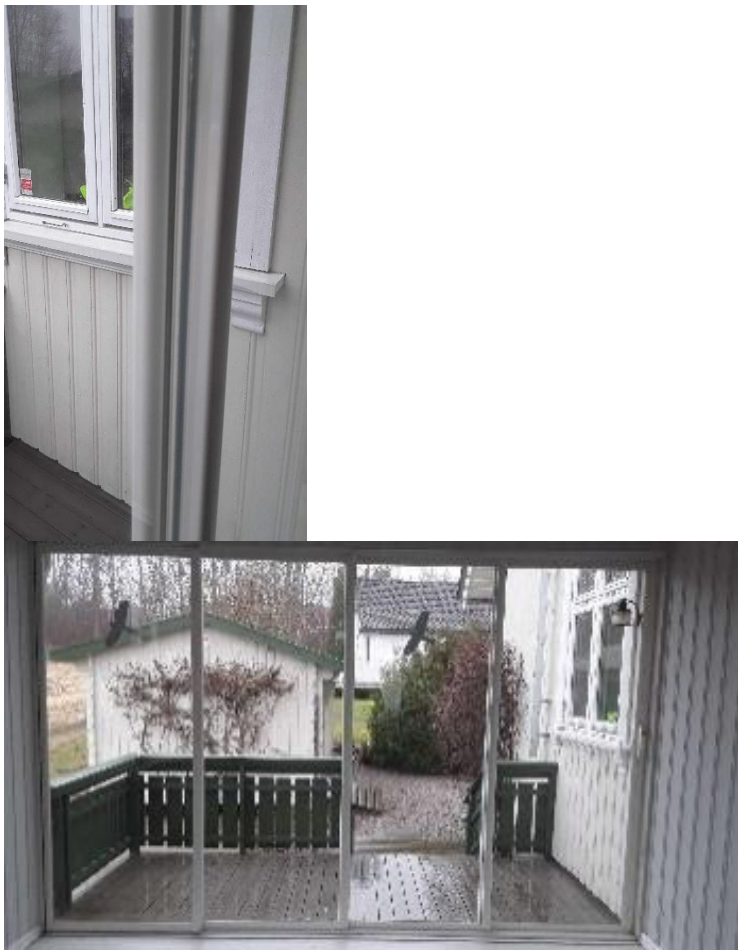
| Eksempelbilde | Informasjon |
|---|---|
| | <p><b>Prøve:</b> Ikke prøvetatt</p> <p><b>Rom:</b> Vinterhage</p> <p><b>Etasje:</b> 1 et.</p> <p><b>Avfallskategori:</b> Ftalater</p> <p><b>Materialtype:</b> Fug myk</p> <p><b>Mengde:</b> Ca. 8 lm</p> <p><b>Kommentar:</b> Fuger på enkelglass skyvedører i hagestue/vinterhage</p> <p><b>Farlig avfall med ftalater!</b></p> |

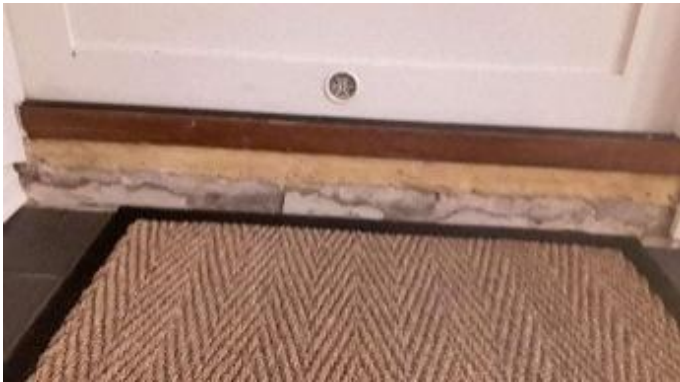
| Eksempelbilde | Informasjon |
|---|---|
| | <p><b>Prøve:</b> Ikke prøvetatt</p> <p><b>Rom:</b> Kjellertrapp</p> <p><b>Etasje:</b> Kjeller</p> <p><b>Avfallskategori:</b> KFK/HKFK</p> <p><b>Materialtype:</b> Fugeskum</p> <p><b>Mengde:</b> Ikke mengdeberegnet</p> <p><b>Kommentar:</b> Antas skjult i bygget</p> <p>Håndteres som KFK/HKFK holdig så fremt det ikke kan avkrefte ved analyser eller dokumenteres å være skum fra etter 2002</p> <p><b>Farlig avfall med KFK/HKFK!</b></p> |

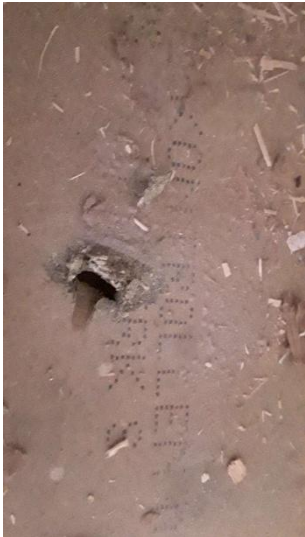
| Eksempelbilde | Informasjon |
|---|---|
| | <p><b>Prøve:</b> Ikke prøvetatt</p> <p><b>Rom:</b> Påbygg stue</p> <p><b>Etasje:</b> 1 et.</p> <p><b>Avfallskategori:</b> Mistanke om tungmetaller</p> <p><b>Materialtype:</b> Plater div.</p> <p><b>Mengde:</b> 20 m<sup>2</sup></p> <p><b>Kommentar:</b> Sponplate under tregulv</p> <p>Håndteres som farlig avfall med tungmetaller med mindre dette avkreftes ved analyse.</p> <p><b>Farlig avfall med tungmetaller!</b></p> |

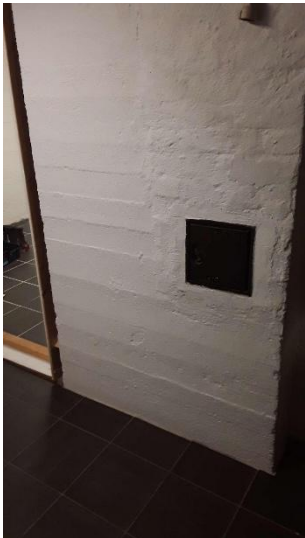
| Eksempelbilde | Informasjon |
|---|---|
| | <p><b>Prøve:</b> Ikke prøvetatt</p> <p><b>Rom:</b> Gjennomgående</p> <p><b>Etasje:</b> Gjennomgående</p> <p><b>Avfallskategori:</b> Mistanke om PAH</p> <p><b>Materialtype:</b> Sot/pipe</p> <p><b>Mengde:</b> 1 stk</p> <p><b>Kommentar:</b> Luke i kjeller</p> <p>Håndteres som farlig avfall med PAH med mindre dette avkreftes ved analyse.</p> <p><b>Farlig avfall med PAH!</b></p> |

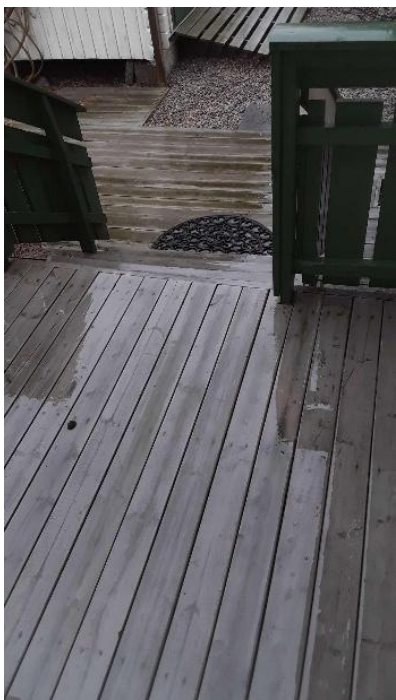
| Eksempelbilde | Informasjon |
|---|---|
| | <p><b>Prøve:</b> Ikke prøvetatt</p> <p><b>Rom:</b> Veranda, balkong, terrasse</p> <p><b>Etasje:</b> Utvendig</p> <p><b>Avfallskategori:</b> Mistanke om tungmetaller</p> <p><b>Materialtype:</b> Trykkimpregnert trevirke (cca)</p> <p><b>Mengde:</b> 50 m<sup>2</sup></p> <p><b>Kommentar:</b> Antatt cca</p> <p>Håndteres som farlig avfall med bromerte flammehemmere med mindre dette avkreftes ved analyse.</p> <p><b>Farlig avfall med tungmetaller!</b></p> |

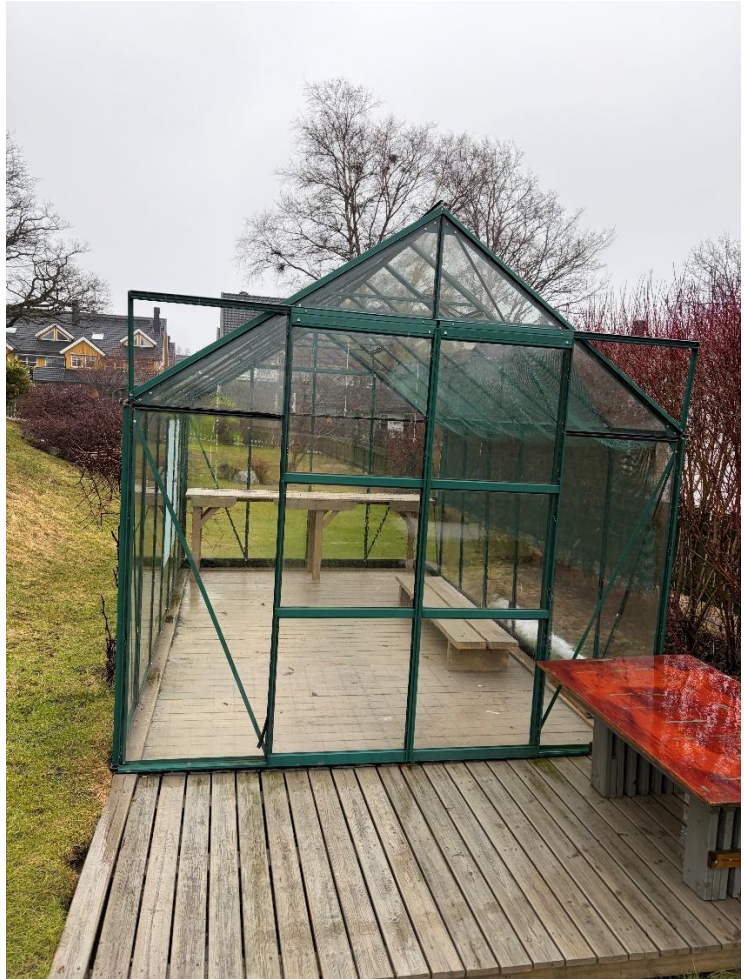
### 4.6 Drivhus

| Beskrivelse | Pent uskadet drivhus med glass og stålramme. |
| Vurdering | God ombrukbarhet |

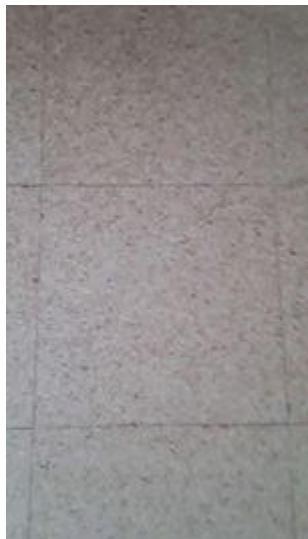
| Bilde | Informasjon |
|---|---|
| | <p><b>Prøve : E33-01</b><br/><b>Plassering:</b> Kjøkken pluss blått rom 2.Et<br/><b>Materialtype:</b> Vinyl (gulvbelegg)</p> <p><b>Farlig avfall med ftalater</b></p> |

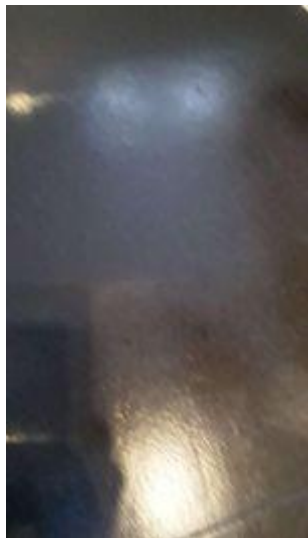
| Bilde | Informasjon |
|---|---|
| | <p><b>Prøve : E33-02</b><br/><b>Plassering:</b> Bad<br/><b>Materialtype:</b> Vinyl (gulvbelegg)</p> <p><b>Farlig avfall med ftalater</b></p> |

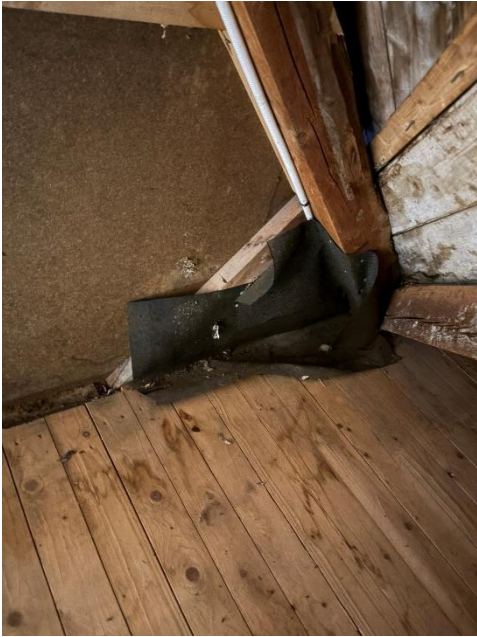
| Bilde | Informasjon |
|---|---|
| | <p><b>Prøve : E33-04</b><br/><b>Plassering:</b> Loft<br/><b>Materialtype:</b> Takbelegg</p> <p><b>Farlig avfall med olje</b></p> |

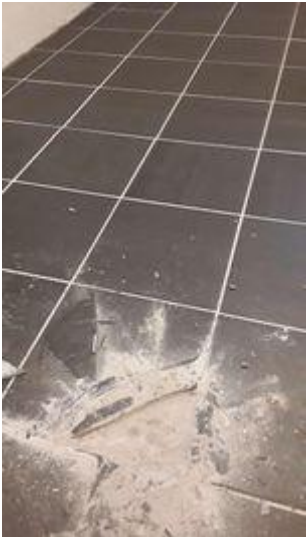
| Bilde | Informasjon |
|---|---|
| | <p><b>Prøve : E33-05</b><br/><b>Plassering:</b> Kjellerrom gulv<br/><b>Materialtype:</b> Betong</p> <p><b>Ordinært avfall</b></p> |

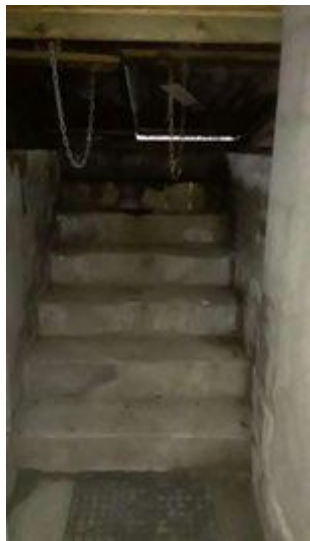
| Bilde | Informasjon |
|---|---|
| | <p><b>Prøve : E33-06</b><br/><b>Plassering:</b> Kjellertrapp<br/><b>Materialtype:</b> Betong</p> <p><b>Ordinært avfall</b></p> |

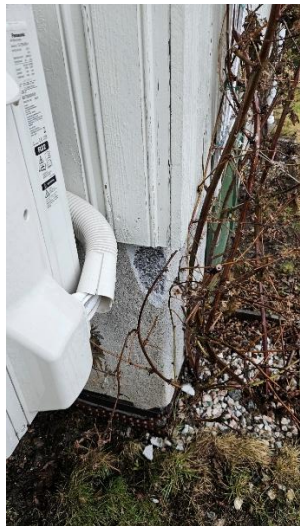
| Bilde | Informasjon |
|---|---|
| | <p><b>Prøve : E33-07</b><br/><b>Plassering:</b> Yttervegg gammel grunnmur<br/><b>Materialtype:</b> Betong</p> <p><b>Ordinært avfall</b></p> |

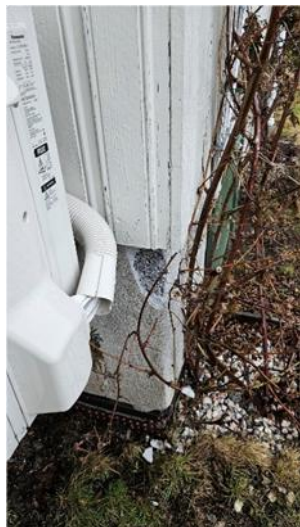
| Bilde | Informasjon |
|---|---|
| | <p><b>Prøve : E33-08</b><br/><b>Plassering:</b> Utvendig gammel grunnmur<br/><b>Materialtype:</b> Puss</p> <p><b>Ordinært avfall</b></p> |

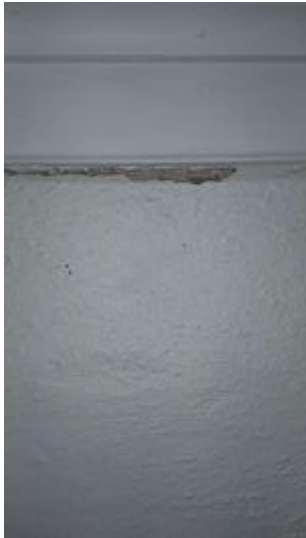
| Bilde | Informasjon |
|---|---|
| | <b>Prøve : E33-10</b><br><b>Plassering:</b> Kjeller innvendig<br><b>Materialtype:</b> Maling<br><br><b>Ordinært avfall</b> |

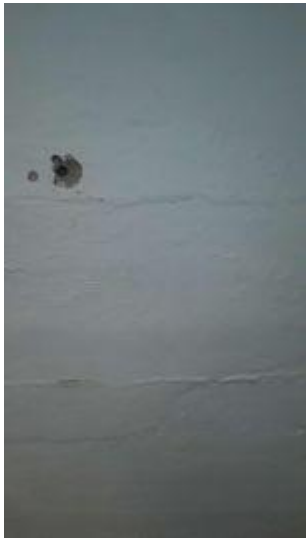
| Bilde | Informasjon |
|---|---|
| | <b>Prøve : E33-11</b><br><b>Plassering:</b> Innervegger<br><b>Materialtype:</b> Betong<br><br><b>Ordinært avfall</b> |

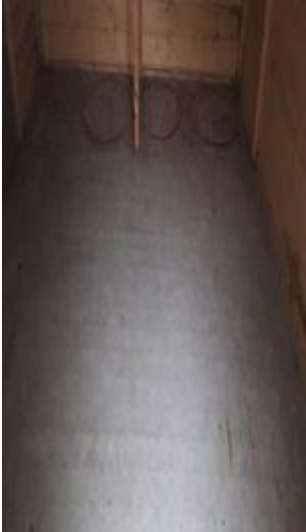
| Eksempelbilde | Informasjon |
|---|---|
| | <p><b>Prøve:</b> E33-12</p> <p><b>Rom:</b> Uthus</p> <p><b>Etasje:</b> Utvendig</p> <p><b>Avfallskategori:</b> Ftalater</p> <p><b>Materialtype:</b> Vinyl (gulvbelegg)</p> <p><b>Mengde:</b> 12 m<sup>2</sup></p> <p><b>Farlig avfall med ftalater !</b></p> |

| Bilde | Informasjon |
|---|---|
| | <p><b>Prøve : E33-12</b><br/><b>Plassering:</b> Uthus<br/><b>Materialtype:</b> Vinyl (gulvbelegg)</p> <p><b>Farlig avfall med ftalater</b></p> |
