**N-rap-001-1350064670 Rapport fra miljøkartlegging Brattbakken 3**

# RAPPORT FRA MILJØKARTLEGGING BRATTBAKKEN 3

## MILJØKARTLEGGING AV BOLIGER I FÆRDER KOMMUNE

Beskrivelse Rapport fra miljøkartlegging av helse- og miljøfarlig avfall fra bygningsmassen tilhørende Brattbakken 3 i Færder kommune. Dette i sammenheng med framtidige rivearbeider. Arealene ble befart av Rambøll den 12. mars 2026. Hele bygningsmassen omfattes av kartleggingen.

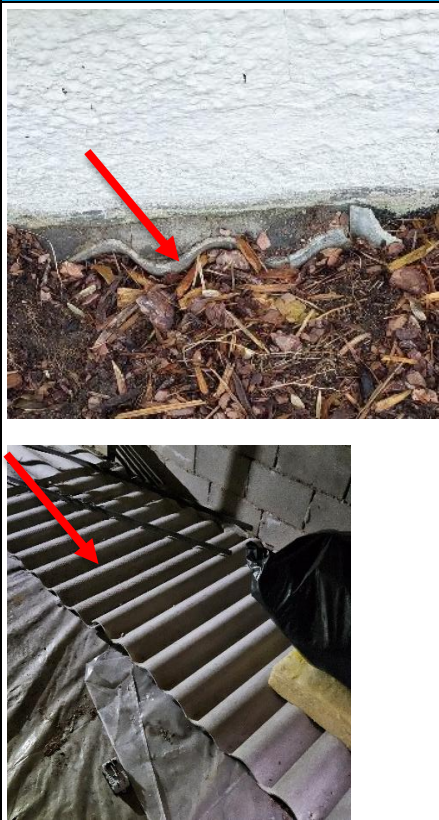
| Eksempelbilde | Informasjon |
|---|---|
| | <p><b>Prøve:</b> B3-01</p> <p><b>Plassering:</b> Grunnmur og løst i kjeller</p> <p><b>Etasje:</b> Utendørs + kjeller</p> <p><b>Avfallskategori:</b> Asbest</p> <p><b>Materialtype:</b> Eternitplater</p> <p><b>Mengde:</b> ca. 20 lm synlig. Mulig mer skjult langs grunnmur.</p> <p><b>Kommentar:</b> P8 plater</p> <p><b>Farlig avfall med asbest!</b></p> |

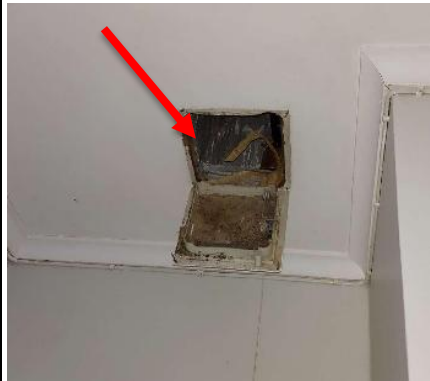
| Eksempelbilde | Informasjon |
|---|---|
| | <p><b>Prøve:</b> Ikke prøvetatt</p> <p><b>Rom:</b> Bad</p> <p><b>Etasje:</b> 1. etasje</p> <p><b>Avfallskategori:</b> Mistenkes asbestholdig</p> <p><b>Materialtype:</b> Eternitkanaler</p> <p><b>Mengde:</b> ca. 1 lm</p> <p><b>Kommentar:</b> Eternitkanal opp igjennom tak</p> <p><b>Farlig avfall med asbest!</b></p> |

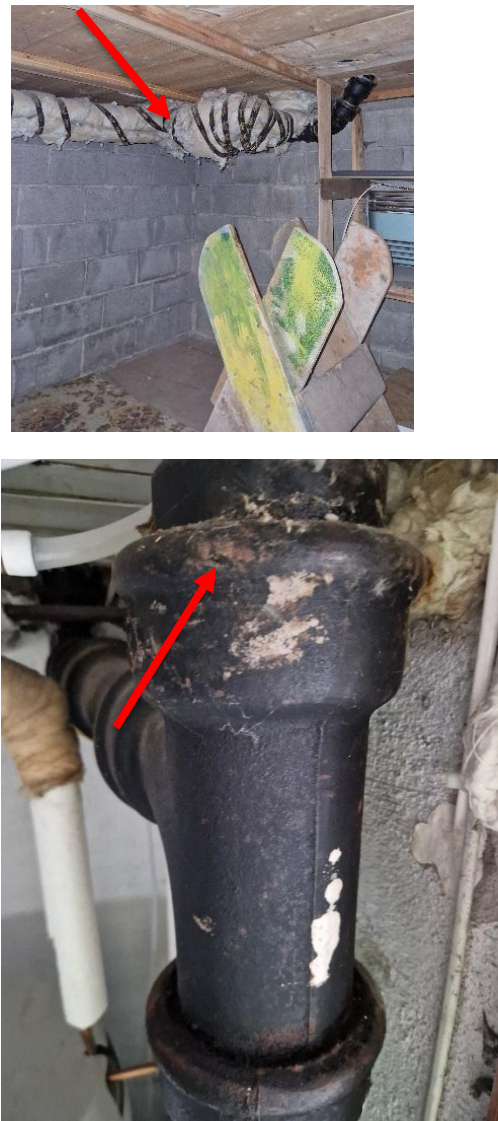
| Eksempelbilde | Informasjon |
|---|---|
| | <p><b>Prøve:</b> Ikke prøvetatt</p> <p><b>Rom:</b> Råkjeller</p> <p><b>Etasje:</b> Kjeller</p> <p><b>Avfallskategori:</b> Mistenkes asbestholdig</p> <p><b>Materialtype:</b> Soilrør</p> <p><b>Mengde:</b> ca. 12 lm soilrør.</p> <p><b>Kommentar:</b></p> <p><b>Farlig avfall med asbest!</b></p> |

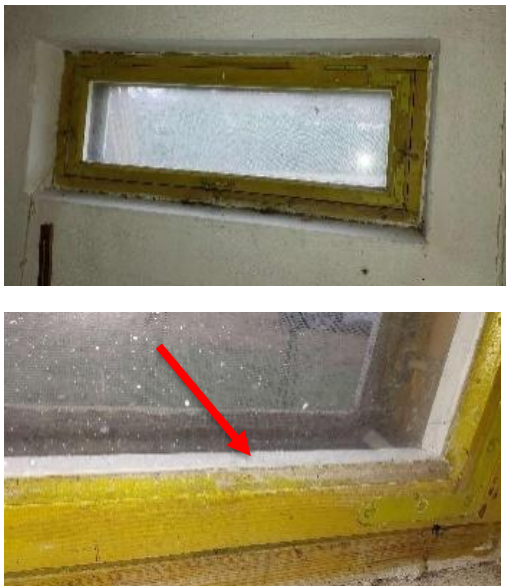
| Eksempelbilde | Informasjon |
|---|---|
| | <p><b>Prøve:</b> Ikke prøvetatt</p> <p><b>Rom:</b> Kjeller<br/><b>Etasje:</b> Kjeller</p> <p><b>Avfallskategori:</b> Mistenkes asbestholdig</p> <p><b>Materialtype:</b> Vinduskitt</p> <p><b>Mengde:</b> 3 stk</p> <p><b>Kommentar:</b> Vinduskitt var hard, og kan støve.</p> <p><b>Farlig avfall med asbest!</b></p> |

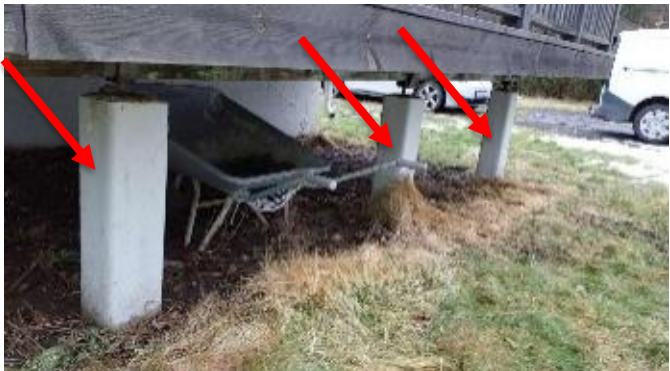
| Eksempelbilde | Informasjon |
|---|---|
| | <p><b>Prøve:</b> ikke prøvetatt</p> <p><b>Rom:</b> Ute under terrasse</p> <p><b>Avfallskategori:</b> Mistenkes asbestholdig</p> <p><b>Materialtype:</b> Eternitkanaler</p> <p><b>Mengde:</b> 3 lm</p> <p><b>Kommentar:</b> Betongsøyler støpt i eternitkanaler</p> <p><b>Farlig avfall med asbest!</b></p> |

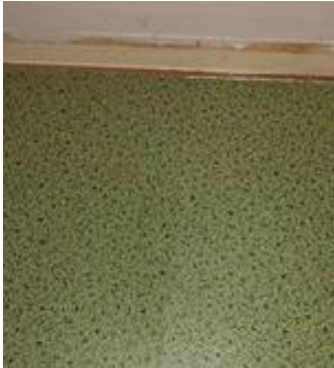
| <b>Eksempelbilde</b> | <b>Informasjon</b> |
|---|---|
| | <p><b>Prøve:</b> B3-02</p> <p><b>Plassering:</b> Sov 1</p> <p><b>Etasje:</b> 1. etasje</p> <p><b>Avfallskategori:</b> Ftalater</p> <p><b>Materialtype:</b> Vinyl gulvbelegg</p> <p><b>Mengde:</b> ca. 12 m<sup>2</sup></p> <p><b>Kommentar:</b></p> <p><b>Farlig avfall med ftalater!</b></p> |

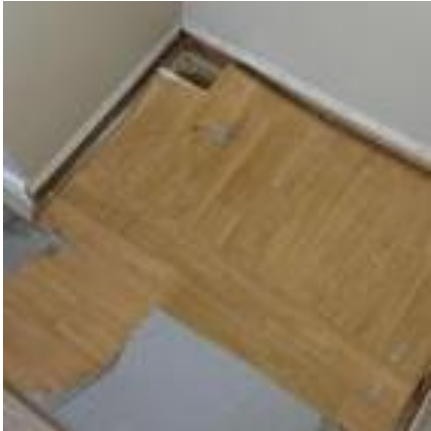
| <b>Eksempelbilde</b> | <b>Informasjon</b> |
|---|---|
| | <p><b>Prøve:</b> B3-03</p> <p><b>Plassering:</b> Kjøkken</p> <p><b>Etasje:</b> 1. etasje</p> <p><b>Avfallskategori:</b> Ftalater</p> <p><b>Materialtype:</b> Vinyl gulvbelegg</p> <p><b>Mengde:</b> Ca. 12 m<sup>2</sup></p> <p><b>Kommentar:</b> Mottak må informeres om innhold av sum PCB-7 over normalverdi</p> <p><b>Farlig avfall med ftalater!</b></p> |

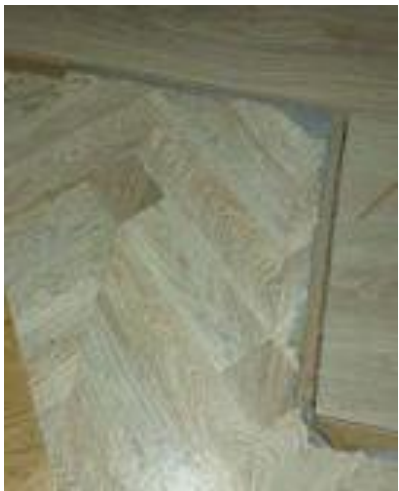
| Eksempelbilde | Informasjon |
|---|---|
| | <p><b>Prøve:</b> B3-04</p> <p><b>Plassering:</b> Gang<br/><b>Etasje:</b> 1. etasje</p> <p><b>Avfallskategori:</b> Ftalater<br/><b>Materialtype:</b> Vinyl gulvbelegg</p> <p><b>Mengde:</b> Ca. 10 m<sup>2</sup></p> <p><b>Kommentar:</b><br/><b>Farlig avfall med ftalater!</b></p> |

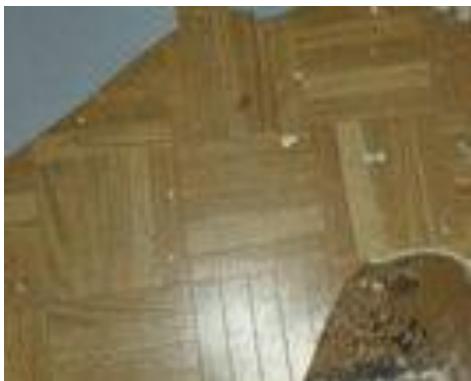
| Eksempelbilde | Informasjon |
|---|---|
| | <p><b>Prøve:</b> B3-05</p> <p><b>Plassering:</b> Stue<br/><b>Etasje:</b> 1. etasje</p> <p><b>Avfallskategori:</b> Ftalater<br/><b>Materialtype:</b> Vinyl gulvbelegg</p> <p><b>Mengde:</b> Ca. 25 m<sup>2</sup></p> <p><b>Kommentar:</b><br/><b>Farlig avfall med ftalater!</b></p> |

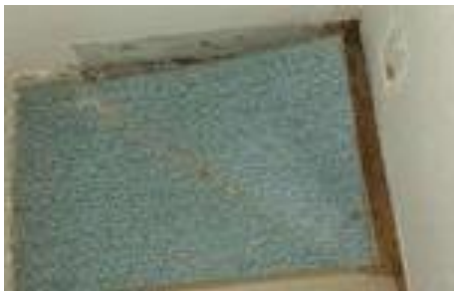
| Eksempelbilde | Informasjon |
|---|---|
| | <p><b>Prøve:</b> B3-06</p> <p><b>Plassering:</b> Sov 2<br/><b>Etasje:</b> 1. etasje</p> <p><b>Avfallskategori:</b> Ftalater<br/><b>Materialtype:</b> Vinyl gulvbelegg</p> <p><b>Mengde:</b> 10 m<sup>2</sup></p> <p><b>Kommentar:</b> Mottak må informeres om innhold av sum PCB-7 over normalverdi<br/><b>Farlig avfall med ftalater!</b></p> |

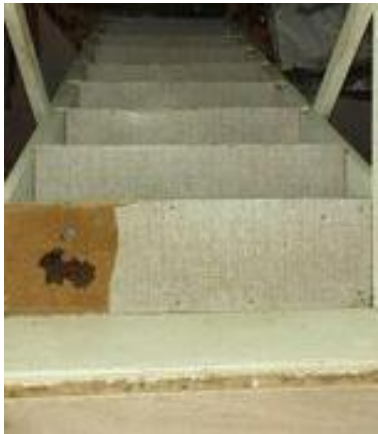
| Eksempelbilde | Informasjon |
|---|---|
| | <p><b>Prøve:</b> B3-07</p> <p><b>Plassering:</b> trapp til kjeller, trapperom</p> <p><b>Etasje:</b> 1. etasje</p> <p><b>Avfallskategori:</b> Ftalater</p> <p><b>Materialtype:</b> Vinyl gulvbelegg</p> <p><b>Mengde:</b> 1 m<sup>2</sup></p> <p><b>Kommentar:</b> Mottak må informeres om innhold av sum PCB-7 over normalverdi</p> <p><b>Farlig avfall med ftalater!</b></p> |

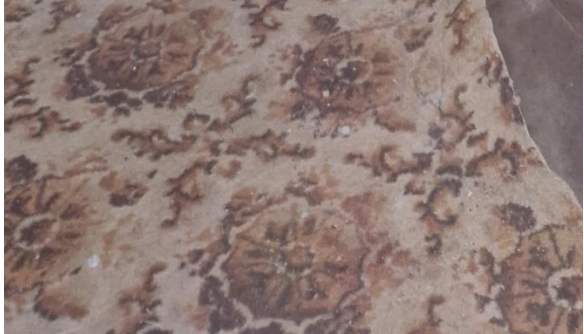
| Eksempelbilde | Informasjon |
|---|---|
| | <p><b>Prøve:</b> B3-11</p> <p><b>Plassering:</b> råkjeller</p> <p><b>Etasje:</b> Kjeller</p> <p><b>Avfallskategori:</b> Ftalater</p> <p><b>Materialtype:</b> Vinyl gulvbelegg</p> <p><b>Mengde:</b> 10 m<sup>2</sup></p> <p><b>Kommentar:</b></p> <p><b>Farlig avfall med ftalater!</b></p> |

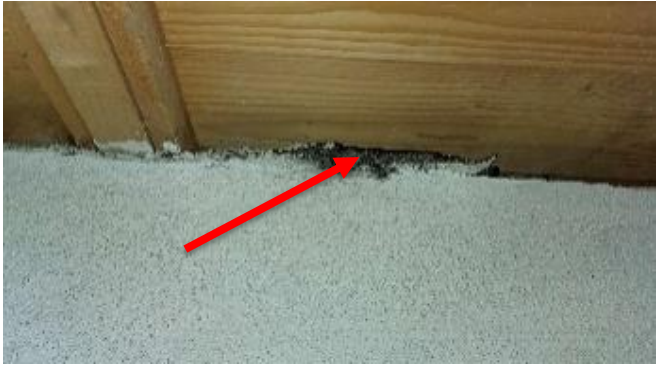
| Eksempelbilde | Informasjon |
|---|---|
| | <p><b>Prøve:</b> B3-10</p> <p><b>Plassering:</b> Over vegg mellom verkstedbod og råkjeller</p> <p><b>Etasje:</b> Kjeller</p> <p><b>Avfallskategori:</b> Alifater</p> <p><b>Materialtype:</b> Takbelegg</p> <p><b>Mengde:</b> observert ca. 5 lm.</p> <p><b>Kommentar:</b> mulig mer ligger skjult i konstruksjonen i etasjeskille mellom kjeller og 1. etasje.</p> <p><b>Farlig avfall med alifater!</b></p> |

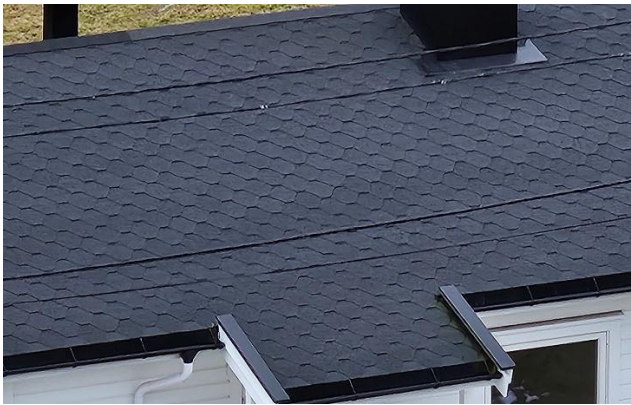
| Eksempelbilde | Informasjon |
|---|---|
| | <p><b>Prøve:</b> Ikke prøvetatt</p> <p><b>Plassering:</b> tak</p> <p><b>Etasje:</b> ute</p> <p><b>Avfallskategori:</b> ftalat</p> <p><b>Materialtype:</b> Takbelegg</p> <p><b>Mengde:</b> 90 m<sup>2</sup></p> <p><b>Farlig avfall med alifater!</b></p> |

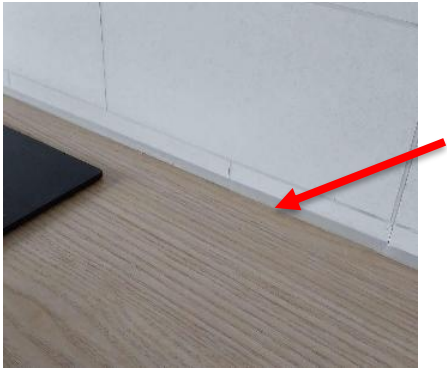
| Eksempelbilde | Informasjon |
|---|---|
| | <p><b>Prøve:</b> Ikke prøvetatt</p> <p><b>Plassering:</b> Hele bygningsmassen</p> <p><b>Avfallskategori:</b> ftalater</p> <p><b>Materialtype:</b> Fug myk</p> <p><b>Mengde:</b> 6 lm, skjult i konstruksjon</p> <p><b>Farlig avfall med ftalater!</b></p> |

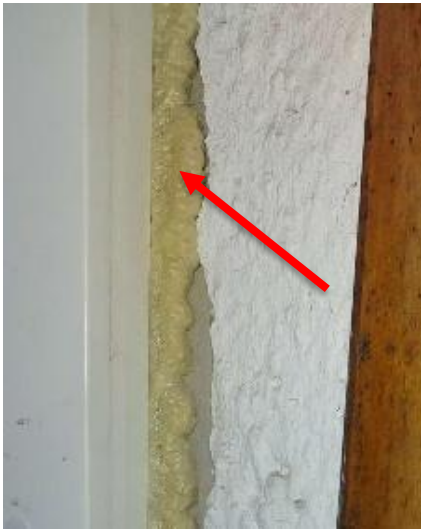
| Eksempelbilde | Informasjon |
|---|---|
| | <p><b>Prøve:</b> Ikke prøvetatt</p> <p><b>Plassering:</b> Hele bygningsmassen</p> <p><b>Avfallskategori:</b> KFK/HKFK</p> <p><b>Materialtype:</b> Fugeskum</p> <p><b>Mengde:</b> Ikke mengdeberegnet</p> <p><b>Kommentar:</b></p> <p>Håndteres som KFK/HKFK holdig så fremt det ikke kan avkrefte ved analyser eller dokumenteres å være skum fra etter 2002</p> <p><b>Farlig avfall med KFK/HKFK!</b></p> |

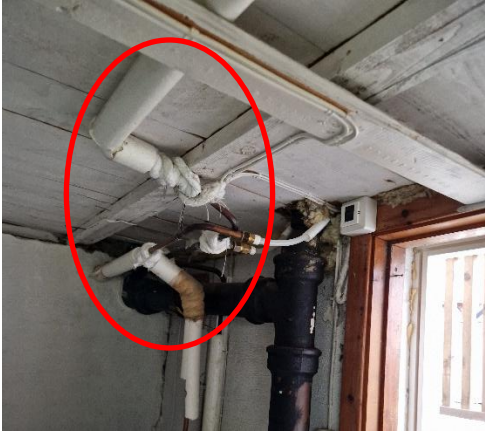
| Eksempelbilde | Informasjon |
|---|---|
| | <p><b>Prøve:</b> Ikke prøvetatt</p> <p><b>Plassering:</b> Kjeller, bod og råkjeller</p> <p><b>Avfallskategori:</b> Mistanke om bromerte flammehemmere (BFH)</p> <p><b>Materialtype:</b> EPS (isopor) rørisolasjon</p> <p><b>Mengde:</b> 20 lm, skjult i konstruksjon</p> <p><b>Kommentar:</b><br/>Håndteres som farlig avfall med bromerte flammehemmere/ KFK/HKFK med mindre dette avkreftes ved analyse.</p> <p><b>Farlig avfall med BFH!</b></p> |

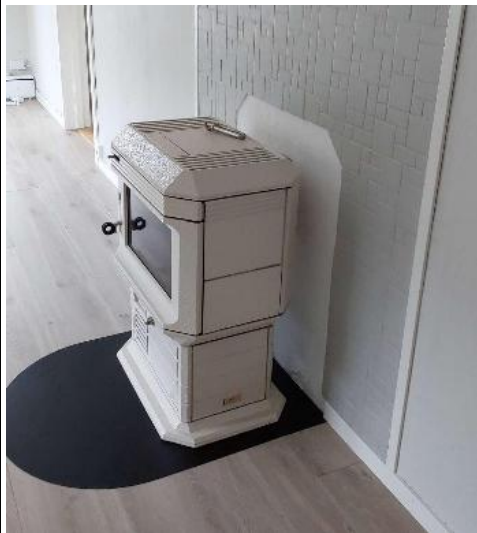
| Eksempelbilde | Informasjon |
|---|---|
| | <p><b>Prøve:</b> Ikke prøvetatt</p> <p><b>Rom:</b> Stue</p> <p><b>Etasje:</b> 1. etasje</p> <p><b>Avfallskategori:</b> Mistanke om PAH</p> <p><b>Materialtype:</b> Sot/pipe</p> <p><b>Mengde:</b> 1 stk</p> <p><b>Kommentar:</b> Peis med mulighet til vedfyring og gassfyring.</p> <p><b>Farlig avfall med PAH!</b></p> |

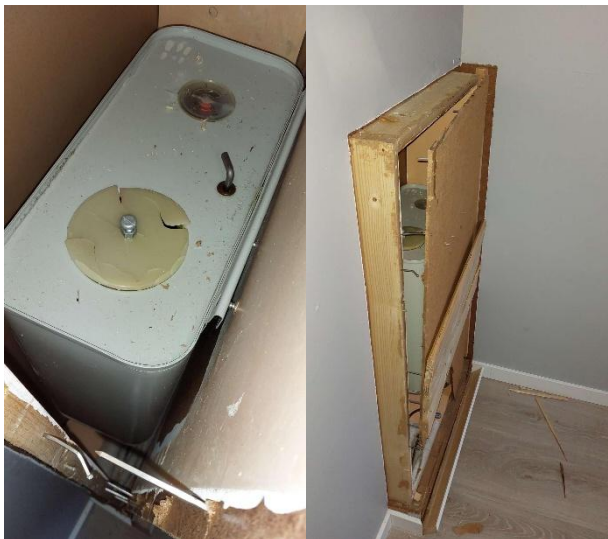
| Eksempelbilde | Informasjon |
|---|---|
| | <p><b>Prøve:</b> Ikke prøvetatt</p> <p><b>Rom:</b> Bod</p> <p><b>Etasje:</b> 1. etasje</p> <p><b>Avfallskategori:</b> Mistanke om alifater</p> <p><b>Materialtype:</b> Olje- tank/fyr/</p> <p><b>Mengde:</b> 1 stk</p> <p><b>Kommentar:</b> Parafintank, dagtank</p> <p><b>Farlig avfall med alifater!</b></p> |

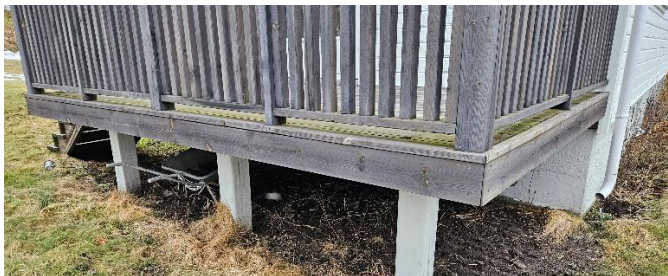
| Eksempelbilde | Informasjon |
|---|---|
| | <p><b>Prøve:</b> Ikke prøvetatt</p> <p><b>Plassering:</b> Ute</p> <p><b>Avfallskategori:</b> Mistanke om tungmetaller</p> <p><b>Materialtype:</b> Impregnert trevirke</p> <p><b>Mengde:</b> ca. 560 kg</p> <p><b>Kommentar:</b></p> <p><b>Farlig avfall med Tungmetaller!</b></p> |

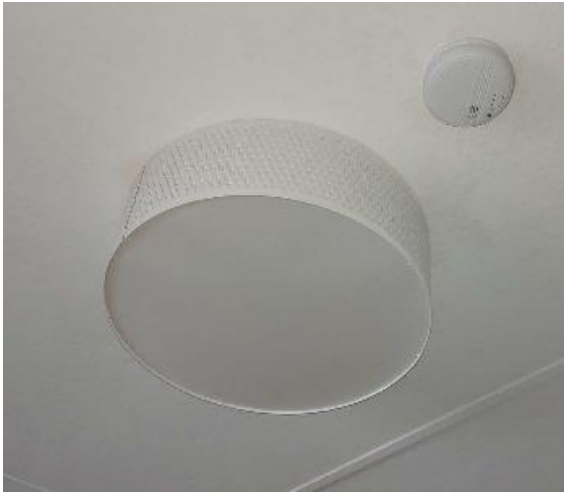
| Observasjonsbilder | |
|---|---|
| | Lamper og brannvarslere |

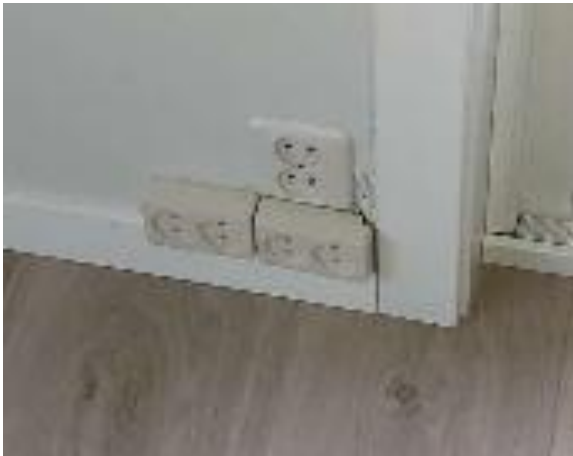
| Observasjonsbilder | |
|---|---|
| | Stikkontakter og ledninger |

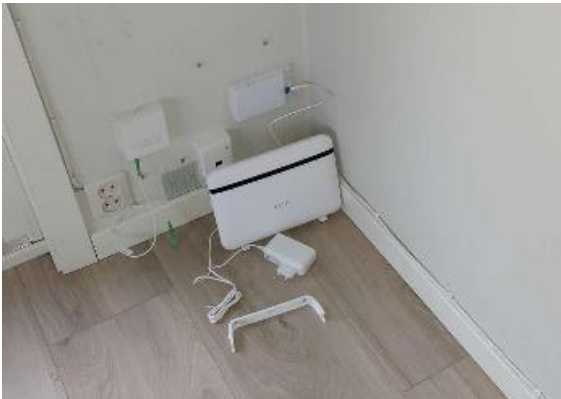
| Observasjonsbilder | |
|---|---|
| | Tv og internett bokser |

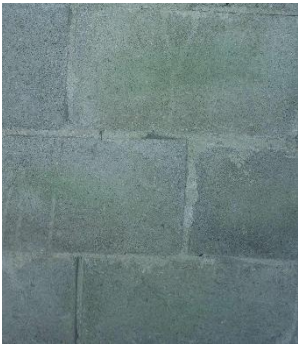
| Observasjonsbilder | |
|---|---|
| | <p><b>Prøve:</b> B3-13</p> <p><b>Plassering:</b> Grunnmur og innvendige vegger i kjeller</p> <p><b>Materialtype:</b> Betongblokker</p> <p><b>Kommentar:</b> Egnet til nyttiggjøring iht. avfallsforskriften kap. 14a</p> |

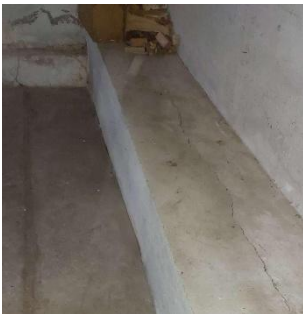
| Observasjonsbilder | |
|---|---|
| | <p><b>Prøve:</b> B3-14</p> <p><b>Plassering:</b> Snekkerbod og kjellerbod i kjeller</p> <p><b>Materialtype:</b> Støpt betong</p> <p><b>Kommentar:</b> Egnet til nyttiggjøring iht. avfallsforskriften kap. 14a</p> |

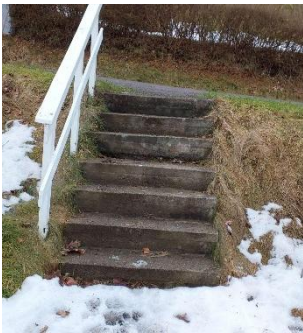
| Observasjonsbilder | |
|---|---|
| | <p><b>Prøve:</b> B3-15</p> <p><b>Plassering:</b> Trapp til vei, ute</p> <p><b>Materialtype:</b> Betong</p> <p><b>Kommentar:</b> Egnet til nyttiggjøring iht. avfallsforskriften kap. 14a</p> |

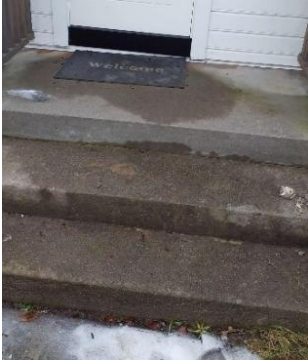
| Observasjonsbilder | |
|---|---|
| | <p><b>Prøve:</b> B3-16</p> <p><b>Plassering:</b> Trapp ved inngangspartiet, ute</p> <p><b>Materialtype:</b> Betong med puss</p> <p><b>Kommentar:</b> Ikke egnet til nyttiggjøring iht. avfallsforskriften kap. 14a.</p> <p><b>Ordinært avfall med innhold av PCB</b></p> |

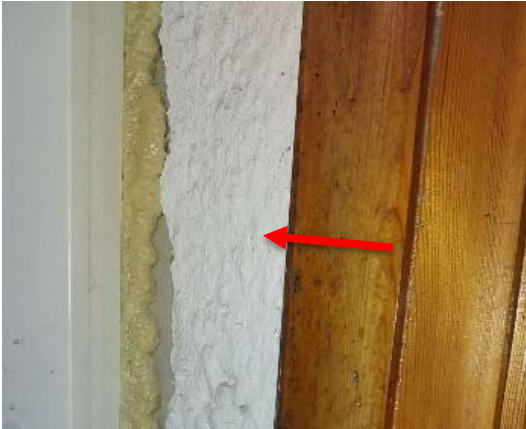
| Observasjonsbilder | |
|---|---|
| | <p><b>Prøve:</b> B3-09</p> <p><b>Rom:</b> Grunnmur</p> <p><b>Etasje:</b> Kjeller</p> <p><b>Materialtype:</b> Puss</p> |

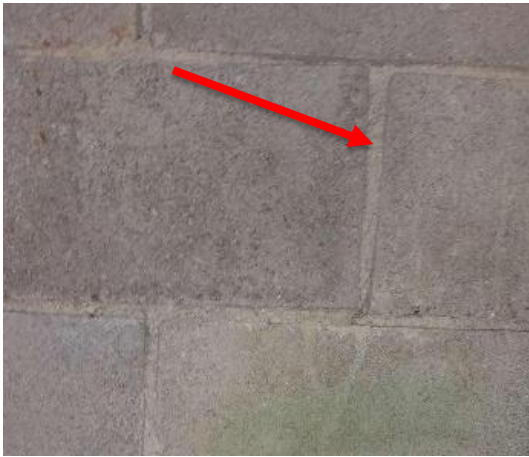
**Prøve:** B3-12

**Rom:** Grunnmur

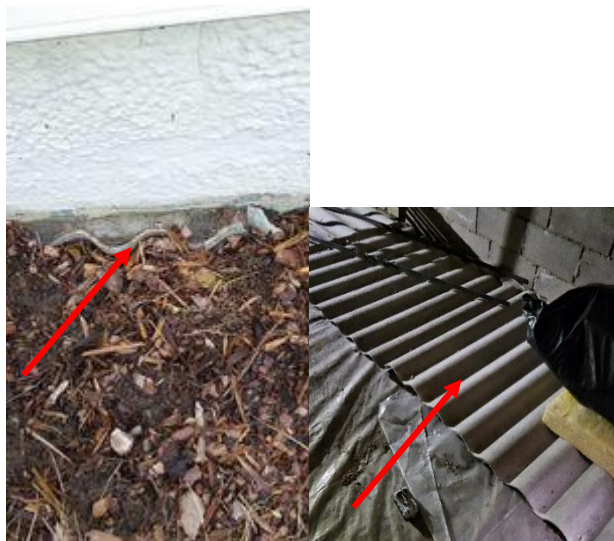
| Bilde | Informasjon |
|---|---|
| | <p><b>Prøve: B3-01</b><br/><b>Plassering:</b> ligger synlig langs grunnmur på deler av bolig og enkelte plater ligger løst i kjeller<br/><b>Materialtype:</b> Eternittplater</p> <p><b>Farlig avfall med Asbest!</b></p> |

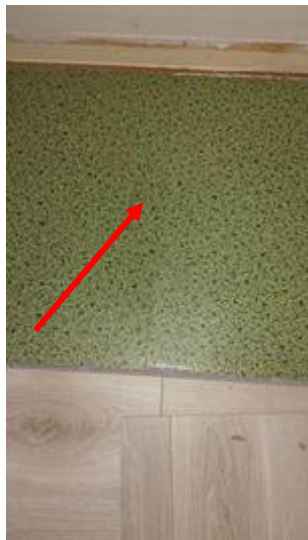
| Bilde | Informasjon |
|---|---|
| | <p><b>Prøve: B3-02</b><br/><b>Plassering:</b> Under gulv på Sov 1<br/><b>Materialtype:</b> Vinyl grønn (gulvbelegg)</p> <p><b>Farlig avfall med ftalater!</b></p> |

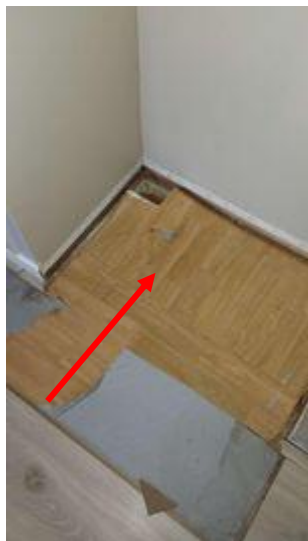
| Bilde | Informasjon |
|---|---|
| | <p><b>Prøve: B3-03</b><br/><b>Plassering:</b> Under gulv kjøkken<br/><b>Materialtype:</b> Vinyl staver (gulvbelegg)</p> <p><b>Kommentar:</b> Mottak må informeres om innhold av sum PCB-7 over normalverdi</p> <p><b>Farlig avfall med ftalater!</b></p> |

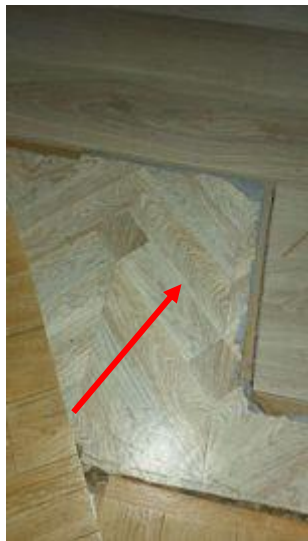
| Bilde | Informasjon |
|---|---|
| | <p><b>Prøve: B3-04</b><br/><b>Plassering:</b> Under parkettgulv i gang<br/><b>Materialtype:</b> Vinyl fiskeben (gulvbelegg)</p> <p><b>Farlig avfall med ftalater!</b></p> |

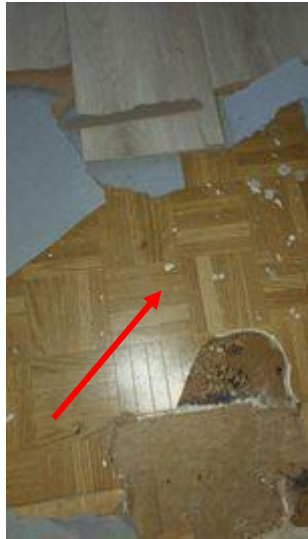
| Bilde | Informasjon |
|---|---|
| | <p><b>Prøve: B3-05</b><br/><b>Plassering:</b> Under gulv i stuen<br/><b>Materialtype:</b> Vinyl ruter (gulvbelegg)</p> <p><b>Farlig avfall med ftalater!</b></p> |

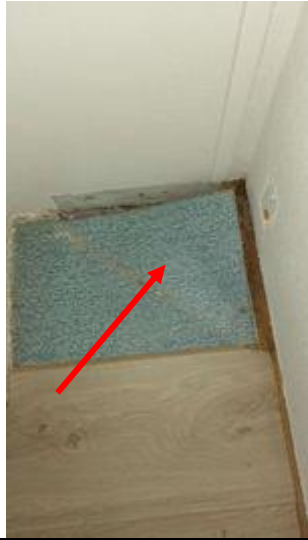
| Bilde | Informasjon |
|---|---|
| | <p><b>Prøve: B3-06</b><br/><b>Plassering:</b> Under gulv på Sov 2<br/><b>Materialtype:</b> Vinyl blå (gulvbelegg)</p> <p><b>Kommentar:</b> Mottak må informeres om innhold av sum PCB-7 over normalverdi</p> <p><b>Farlig avfall med ftalater!</b></p> |

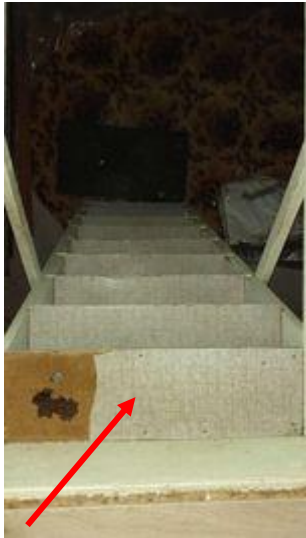
| Bilde | Informasjon |
|---|---|
| | <p><b>Prøve: B3-07</b><br/><b>Plassering:</b> Trapp ned til kjelleren<br/><b>Materialtype:</b> Vinyl trapp (gulvbelegg)</p> <p><b>Kommentar:</b> Mottak må informeres om innhold av sum PCB-7 over normalverdi</p> <p><b>Farlig avfall med ftalater!</b></p> |

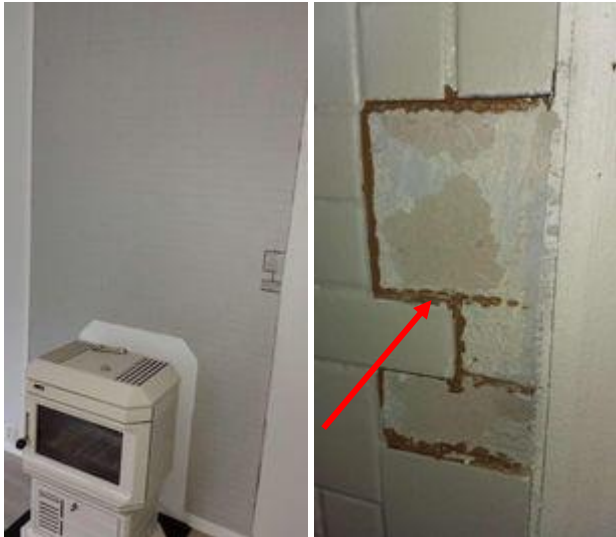
| Bilde | Informasjon |
|---|---|
| | <p><b>Prøve: B3-08</b><br/><b>Plassering:</b> Stue<br/><b>Materialtype:</b> Flislim</p> <p><b>Ordinært avfall</b></p> |

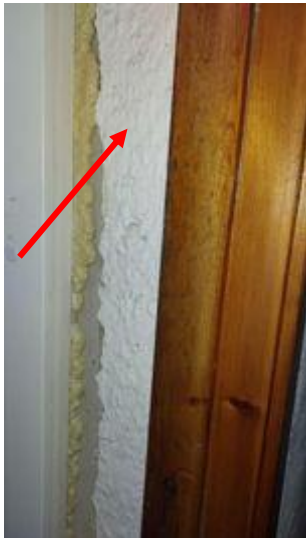
| Bilde | Informasjon |
|---|---|
| | <p><b>Prøve: B3-09</b><br/><b>Plassering:</b> Grunnmur<br/><b>Materialtype:</b> Puss</p> <p><b>Ordinært avfall</b></p> |

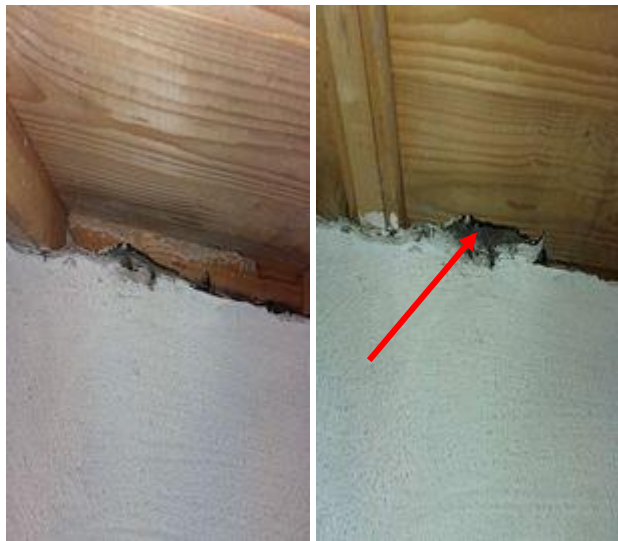
| Bilde | Informasjon |
|---|---|
| | <p><b>Prøve: B3-10</b><br/><b>Plassering:</b> Kjeller, over råkjeller<br/><b>Materialtype:</b> Takbelegg</p> <p><b>Ordinært avfall</b></p> |

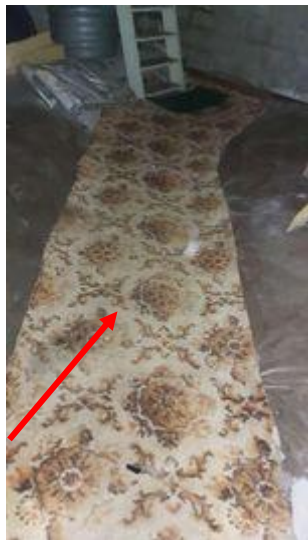
| Bilde | Informasjon |
|---|---|
| | <p><b>Prøve: B3-11</b><br/><b>Plassering:</b> Kjeller, passasje mellom trapp og snekkerbod i råkjelleren<br/><b>Materialtype:</b> Teppegulv</p> <p><b>Farlig avfall med ftalater!</b></p> |

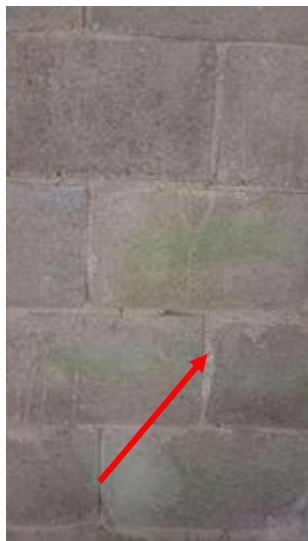
| Bilde | Informasjon |
|---|---|
| | <p><b>Prøve: B3-12</b><br/><b>Plassering:</b> Grunnmur<br/><b>Materialtype:</b> Mørtel</p> <p><b>Ordinært avfall</b></p> |

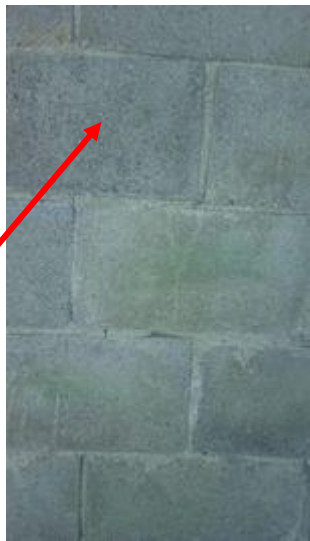
| Bilde | Informasjon |
|---|---|
| | <p><b>Prøve: B3-13</b><br/><b>Plassering:</b> Grunnmur<br/><b>Materialtype:</b> Betong</p> <p><b>Ordinært avfall</b></p> |

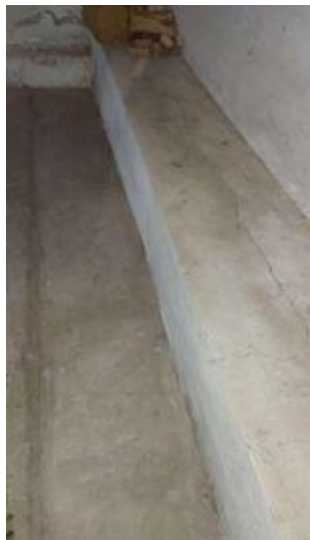
| Bilde | Informasjon |
|---|---|
| | <p><b>Prøve: B3-14</b><br/><b>Plassering:</b> Kjeller<br/><b>Materialtype:</b> Plasstøpt betong</p> <p><b>Ordinært avfall</b></p> |

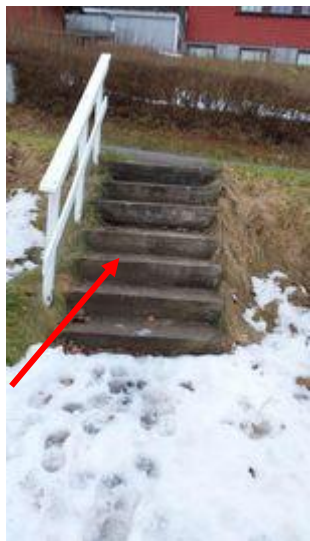
| Bilde | Informasjon |
|---|---|
| | <p><b>Prøve: B3-15</b><br/><b>Plassering:</b> Trapp opp til gateplan<br/><b>Materialtype:</b> Betong</p> <p><b>Ordinært avfall</b></p> |

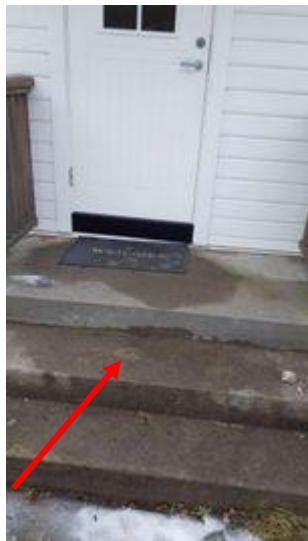
| Bilde | Informasjon |
|---|---|
| | <p><b>Prøve: B3-16</b><br/><b>Plassering:</b> Inngangsparti<br/><b>Materialtype:</b> Betong</p> <p><b>Ordinært avfall</b></p> |
