**N-rap-001-1350064670 Rapport fra miljøkartlegging Eikeveien 31**

# RAPPORT FRA MILJØKARTLEGGING EIKEVEIEN 31

Oppdragsnavn **Miljøkartlegging Eikeveien 31**

Beskrivelse Rapport fra miljøkartlegging av helse- og miljøfarlig avfall fra bygningsmassen tilhørende Eikeveien 31 i Færder kommune. Dette i sammenheng med framtidige rivearbeider. Arealene ble befart av Rambøll den 11. mars 2026. Hele bygningsmassen omfattes av kartleggingen.

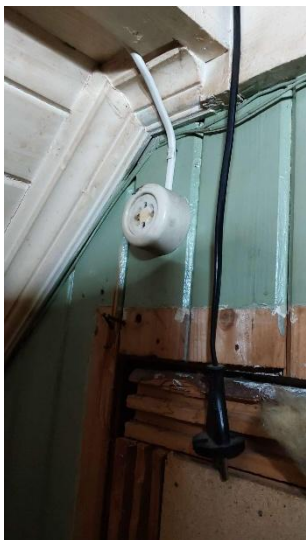
| Eksempelbilde | Informasjon |
|---|---|
| | <p><b>Prøve:</b> Ikke prøvetatt</p> <p><b>Rom:</b> Loft<br/><b>Etasje:</b> Loft</p> <p><b>Avfallskategori:</b> Mistenkes asbestholdig</p> <p><b>Materialtype:</b> Asbest</p> <p><b>Mengde:</b> Ikke mengdeestimert</p> <p><b>Kommentar:</b> Bakelitt</p> <p><b>Farlig avfall med asbest!</b></p> |

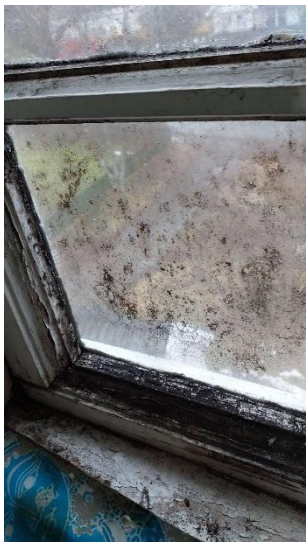
| Eksempelbilde | Informasjon |
|---|---|
| | <p><b>Prøve:</b> Ikke prøvetatt</p> <p><b>Rom:</b> Loft<br/><b>Etasje:</b> Loft</p> <p><b>Avfallskategori:</b> Mistenkes asbestholdig</p> <p><b>Materialtype:</b> Vinduskitt</p> <p><b>Mengde:</b> 1stk</p> <p><b>Farlig avfall med asbest!</b></p> |

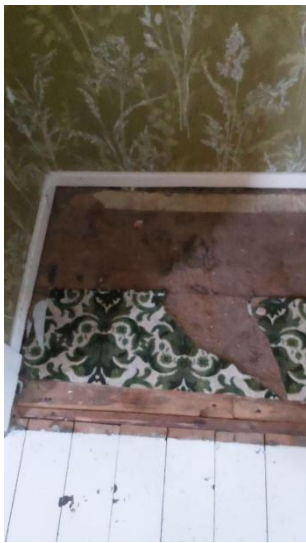
| Eksempelbilde | Informasjon |
|---|---|
| | <p><b>Prøve:</b> E31-05</p> <p><b>Rom:</b> 1.et<br/><b>Etasje:</b> 1 et.</p> <p><b>Avfallskategori:</b> Asbest</p> <p><b>Materialtype:</b> Vinyl (gulvbelegg)</p> <p><b>Mengde:</b> Ca. 22 m<sup>2</sup></p> <p><b>Kommentar:</b> Under belegg på kjøkkenen (<b>E31-06</b>)</p> <p><b>Farlig avfall med asbest !</b></p> |

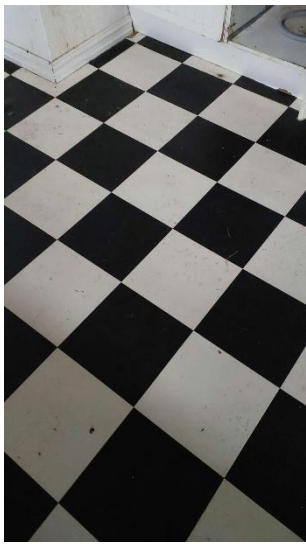
| Eksempelbilde | Informasjon |
|---|---|
| | <p><b>Prøve:</b> E31-06</p> <p><b>Rom:</b> Kjøkken<br/><b>Etasje:</b> 1 et.</p> <p><b>Avfallskategori:</b> Asbest</p> <p><b>Materialtype:</b> Vinyl (gulvbelegg)</p> <p><b>Mengde:</b> Ca. 22 m<sup>2</sup></p> <p><b>Kommentar:</b> Over gulvbelegg E31-05, antatt forurenset med asbest</p> <p><b>Farlig avfall med asbest !</b></p> |

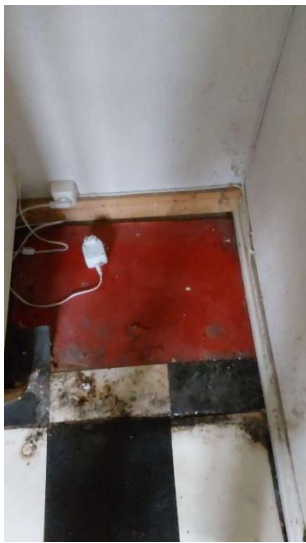
| Eksempelbilde | Informasjon |
|---|---|
| | <p><b>Prøve:</b> Ikke prøvetatt</p> <p><b>Rom:</b> Kjøkken<br/><b>Etasje:</b> 1 et.</p> <p><b>Avfallskategori:</b> Asbest</p> <p><b>Materialtype:</b> Rød vinyl (gulvbelegg)</p> <p><b>Mengde:</b> Ca. 5 m<sup>2</sup></p> <p><b>Kommentar:</b> Antatt forurenset med asbest, behandles som grønn blomstervinyl (E31-05)</p> <p><b>Farlig avfall med asbest !</b></p> |

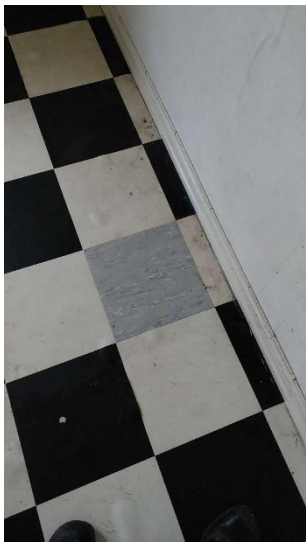
| Eksempelbilde | Informasjon |
|---|---|
| | <p><b>Prøve:</b> Ikke prøvetatt</p> <p><b>Rom:</b> Kjøkken<br/><b>Etasje:</b> 1 et.</p> <p><b>Avfallskategori:</b> Asbest</p> <p><b>Materialtype:</b> Grå vinyl (gulvbelegg)</p> <p><b>Mengde:</b> Ca. 0.5m<sup>2</sup></p> <p><b>Kommentar:</b> Over gulvbelegg E31-05, antatt forurensset med asbest</p> <p><b>Farlig avfall med asbest !</b></p> |

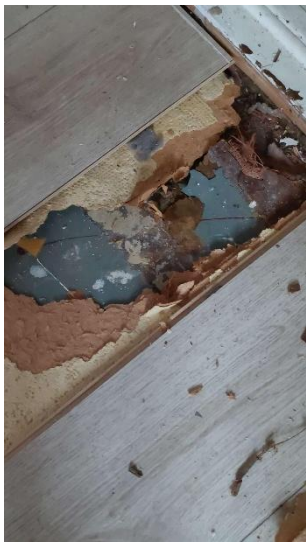
| Eksempelbilde | Informasjon |
|---|---|
| | <p><b>Prøve:</b> Ikke prøvetatt</p> <p><b>Rom:</b> Havfruerom<br/><b>Etasje:</b> 2. et</p> <p><b>Avfallskategori:</b> Mistenkes asbestholdig</p> <p><b>Materialtype:</b> Huntonit</p> <p><b>Mengde:</b> Ca. 15 m<sup>2</sup></p> <p><b>Kommentar:</b> Under parkett</p> <p><b>Farlig avfall med asbest !</b></p> |

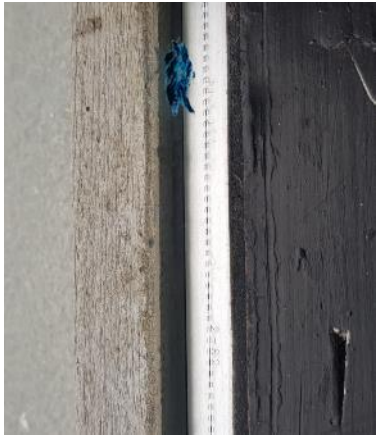
| Eksempelbilde | Informasjon |
|---|---|
| | <p><b>Kommentar:</b></p> <p>Eksempelbilde med isolerglass med enkel stipling i avstandslisten. Håndteres som PCB-holdig der det ikke kan påvises hvilket årstall vinduet er produsert</p> |

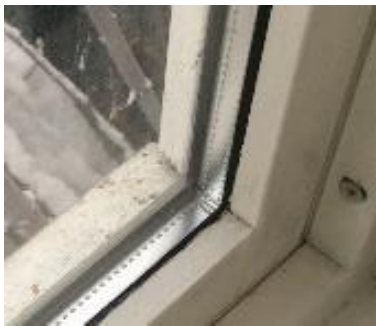
| Eksempelbilde | Informasjon |
|---|---|
| | <p><b>Kommentar:</b></p> <p>Eksempelbilde med isolerglass med dobbel stipling i avstandslisten. Håndteres som klorparafinholdig der det ikke kan påvises hvilket årstall vinduet er produsert</p> |

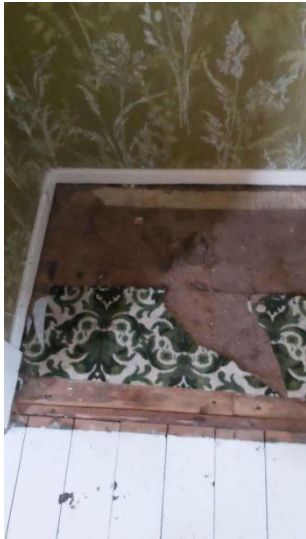
| Eksempelbilde | Informasjon |
|---|---|
| | <p><b>Prøve:</b> E31-05</p> <p><b>Rom:</b> 1.et<br/><b>Etasje:</b> 1 et.</p> <p><b>Avfallskategori:</b> Asbest</p> <p><b>Materialtype:</b> Vinyl (gulvbelegg)</p> <p><b>Mengde:</b> Ca. 22 m<sup>2</sup></p> <p><b>Kommentar:</b> Under belegg på kjøkken</p> <p><b>Farlig avfall med asbest !</b></p> |

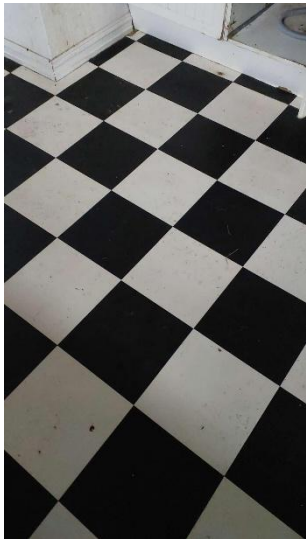
| Eksempelbilde | Informasjon |
|---|---|
| | <p><b>Prøve:</b> E31-06</p> <p><b>Rom:</b> Kjøkken<br/><b>Etasje:</b> 1 et.</p> <p><b>Avfallskategori:</b> Asbest</p> <p><b>Materialtype:</b> Vinyl (gulvbelegg)</p> <p><b>Mengde:</b> Ca. 22 m<sup>2</sup></p> <p><b>Kommentar:</b> Over gulvbelegg E31-05</p> <p><b>Farlig avfall med asbest !</b></p> |

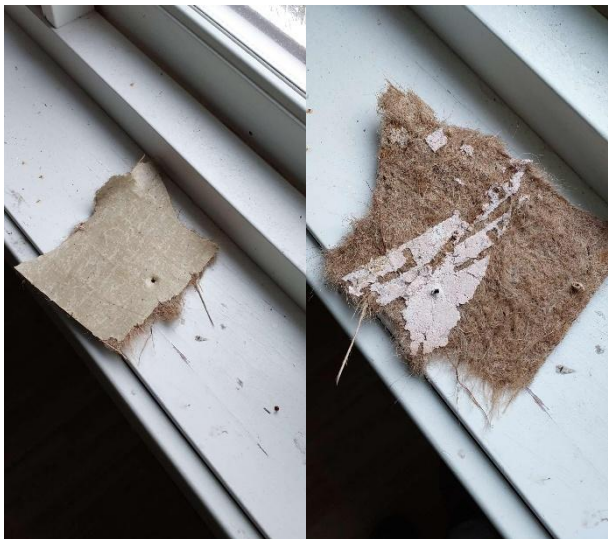
| Eksempelbilde | Informasjon |
|---|---|
| | <p><b>Prøve:</b> E31-08</p> <p><b>Rom:</b> Blått rom<br/><b>Etasje:</b> 2 et.</p> <p><b>Avfallskategori:</b> Klorparafiner</p> <p><b>Materialtype:</b> Vinyl (gulvbelegg)</p> <p><b>Mengde:</b> Ca. 10 m<sup>2</sup></p> <p><b>Kommentar:</b> Under E31-010</p> <p><b>Farlig avfall med klorparafiner !</b></p> |

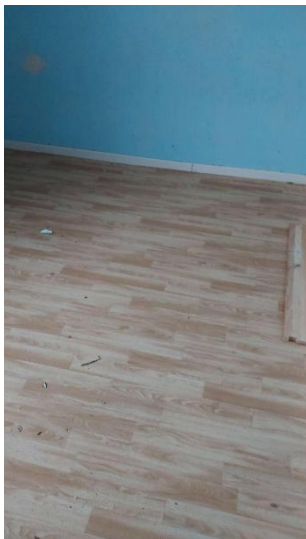
| Eksempelbilde | Informasjon |
|---|---|
| | <p><b>Prøve:</b> E31-10</p> <p><b>Rom:</b> Blått rom<br/><b>Etasje:</b> 2 et.</p> <p><b>Avfallskategori:</b> Ftalater</p> <p><b>Materialtype:</b> Vinyl (gulvbelegg)</p> <p><b>Mengde:</b> Ca. 10 m<sup>2</sup></p> <p><b>Kommentar:</b> Over E31-08</p> <p><b>Farlig avfall med ftalater !</b></p> |

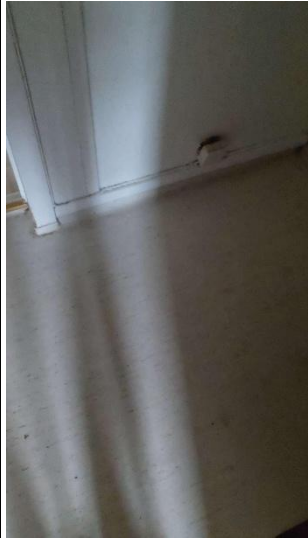
| Eksempelbilde | Informasjon |
|---|---|
| | <p><b>Prøve:</b> E31-11</p> <p><b>Rom:</b> Bad<br/><b>Etasje:</b> 2. et.</p> <p><b>Avfallskategori:</b> Ftalater</p> <p><b>Materialtype:</b> Vinyl (gulvbelegg)</p> <p><b>Mengde:</b> Ca. 13 m<sup>2</sup></p> <p><b>Farlig avfall med ftalater !</b></p> |

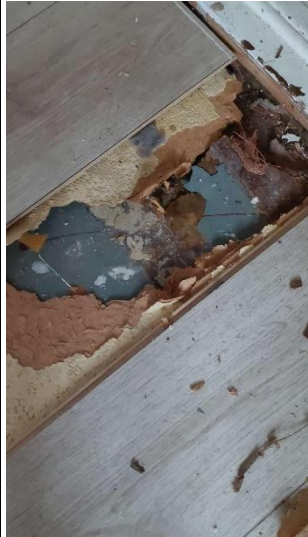
| Eksempelbilde | Informasjon |
|---|---|
| | <p><b>Prøve:</b> E31-12</p> <p><b>Rom:</b> Havfruerom<br/><b>Etasje:</b> 2. et</p> <p><b>Avfallskategori:</b> Tungmetaller</p> <p><b>Materialtype:</b> Linoleum<br/>(gulvbelegg)</p> <p><b>Mengde:</b> Ca. 15 m<sup>2</sup></p> <p><b>Kommentar:</b> Under parkett</p> <p><b>Farlig avfall med tungmetaller !</b></p> |

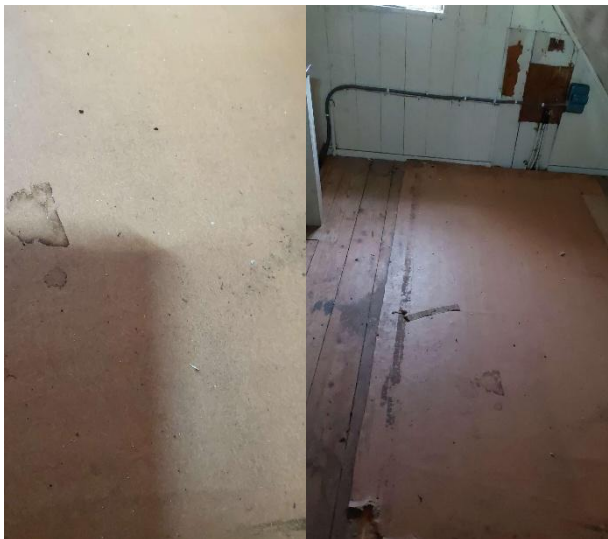
| Eksempelbilde | Informasjon |
|---|---|
| | <p><b>Prøve:</b> E31-14</p> <p><b>Rom:</b> Loft<br/><b>Etasje:</b> Loft</p> <p><b>Avfallskategori:</b> Klorparafiner</p> <p><b>Materialtype:</b> Vinyl (gulvbelegg)</p> <p><b>Mengde:</b> Ca. 10 m<sup>2</sup></p> <p><b>Farlig avfall med klorparafiner !</b></p> |

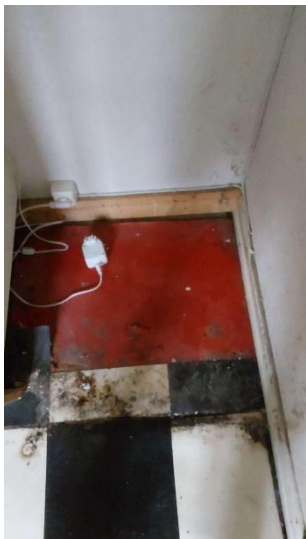
| Eksempelbilde | Informasjon |
|---|---|
| | <p><b>Prøve:</b> Ikke prøvetatt</p> <p><b>Rom:</b> Kjøkken<br/><b>Etasje:</b> 1 et.</p> <p><b>Avfallskategori:</b> Asbest</p> <p><b>Materialtype:</b> Vinyl (gulvbelegg)</p> <p><b>Mengde:</b> Ca. 5 m<sup>2</sup></p> <p><b>Kommentar:</b> Behandles som grønn blomstervinyl</p> <p><b>Farlig avfall med asbest !</b></p> |

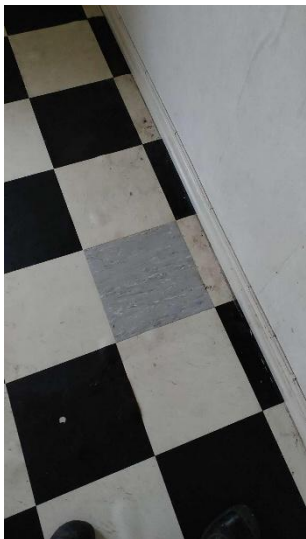
| Eksempelbilde | Informasjon |
|---|---|
| | <p><b>Prøve:</b> Ikke prøvetatt</p> <p><b>Rom:</b> Kjøkken<br/><b>Etasje:</b> 1 et.</p> <p><b>Avfallskategori:</b> Asbest</p> <p><b>Materialtype:</b> Vinyl (gulvbelegg)</p> <p><b>Mengde:</b> Ca. 0.5m<sup>2</sup></p> <p><b>Kommentar:</b> Over gulvbelegg E31-05</p> <p><b>Farlig avfall med asbest !</b></p> |

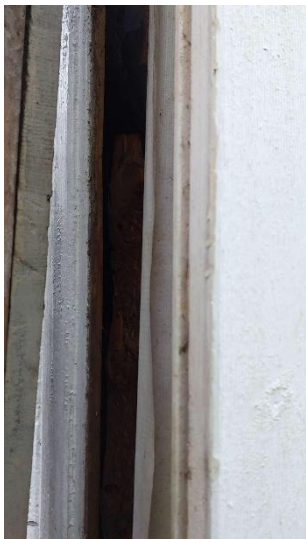
| Eksempelbilde | Informasjon |
|---|---|
| | <p><b>Prøve:</b> E31-17</p> <p><b>Rom:</b> Kledning</p> <p><b>Etasje:</b> Utvendig</p> <p><b>Avfallskategori:</b> PAH</p> <p><b>Materialtype:</b> Sort papp (bl.a. vindsperre)</p> <p><b>Mengde:</b> Ca. 230 m<sup>2</sup></p> <p><b>Farlig avfall med PAH !</b></p> |

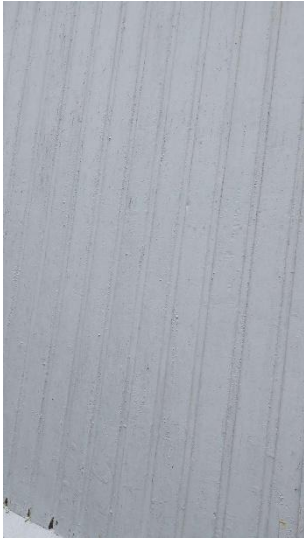
| Eksempelbilde | Informasjon |
|---|---|
| | <p><b>Prøve:</b> E31-18</p> <p><b>Rom:</b> Kledning</p> <p><b>Etasje:</b> Utvendig</p> <p><b>Avfallskategori:</b> Tungmetaller</p> <p><b>Materialtype:</b> Maling</p> <p><b>Mengde:</b> Ikke mengdeberegnet</p> <p><b>Farlig avfall med tungmetaller!</b></p> |

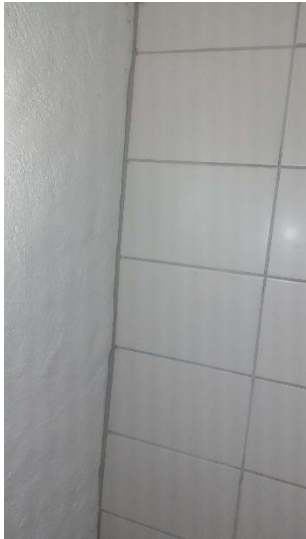
| Eksempelbilde | Informasjon |
|---|---|
| | <p><b>Prøve:</b> Ikke prøvetatt</p> <p><b>Rom:</b> Hele bygget</p> <p><b>Avfallskategori:</b> Ftalater</p> <p><b>Materialtype:</b> Fug myk</p> <p><b>Mengde:</b> Ikke mengdeberegnet</p> <p><b>Farlig avfall med ftalater!</b></p> |

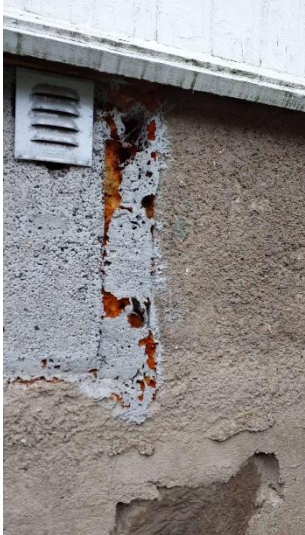
| Eksempelbilde | Informasjon |
|---|---|
| | <p><b>Prøve:</b> Ikke prøvetatt</p> <p><b>Rom:</b> Ute</p> <p><b>Etasje:</b> Utvendig</p> <p><b>Avfallskategori:</b> KFK/HKFK</p> <p><b>Materialtype:</b> Fugeskum</p> <p><b>Mengde:</b> Skjulte forekomster</p> <p><b>Kommentar:</b></p> <p>Håndteres som KFK/HKFK holdig såfremt det ikke kan avkreftes ved analyser eller dokumenteres å være skum fra etter 2002</p> <p><b>Farlig avfall med KFK/HKFK!</b></p> |

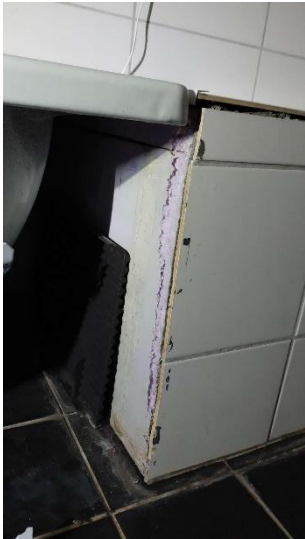
| Eksempelbilde | Informasjon |
|---|---|
| | <p><b>Prøve:</b> Ikke prøvetatt</p> <p><b>Rom:</b> Bad</p> <p><b>Etasje:</b> Kjeller</p> <p><b>Avfallskategori:</b> Mistanke om bromerte flammehemmere (KFK/HKFK)</p> <p><b>Materialtype:</b> XPS</p> <p><b>Mengde:</b> Ikke mengdeberegnet</p> <p><b>Kommentar:</b><br/>Håndteres som farlig avfall med KFK/HKFK med mindre dette avkreftes ved analyse.</p> <p><b>Farlig avfall med KFK/HKFK!</b></p> |

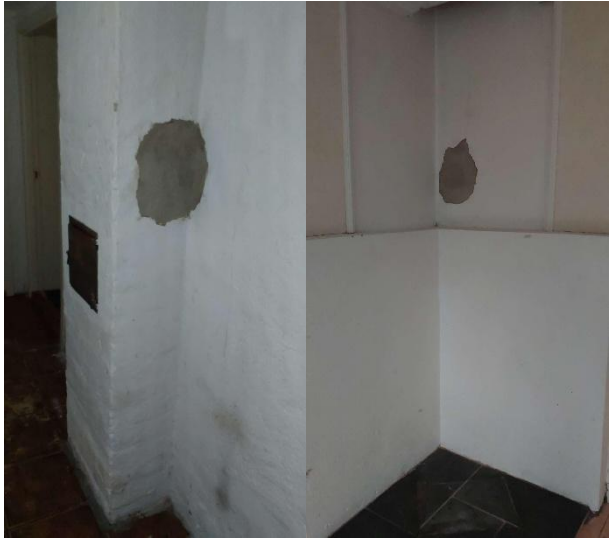
| Eksempelbilde | Informasjon |
|---|---|
| | <p><b>Prøve:</b> Ikke prøvetatt</p> <p><b>Rom:</b> Kjeller</p> <p><b>Etasje:</b> Kjeller</p> <p><b>Avfallskategori:</b> Mistanke om PAH</p> <p><b>Materialtype:</b> Sot/pipe</p> <p><b>Mengde:</b> 1 stk</p> <p><b>Kommentar:</b><br/>Håndteres som farlig avfall med PAH med mindre dette avkreftes ved analyse.</p> <p><b>Farlig avfall med PAH!</b></p> |

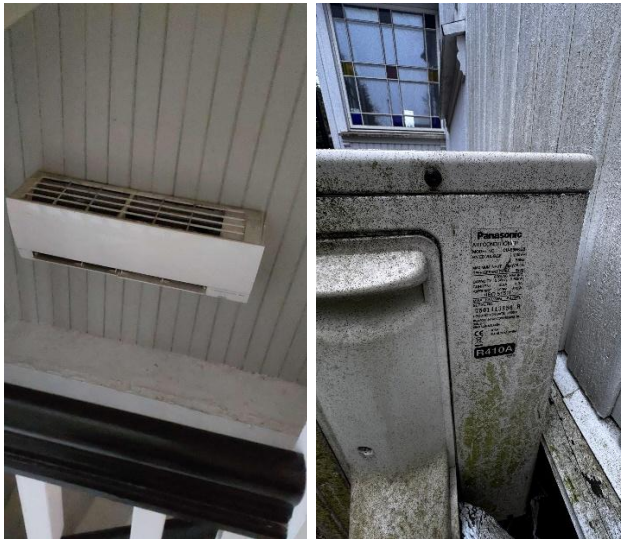
Det ble observert to varmepumper på bygget. Slike anlegg kan inneholde kjølemedium med R410A.

| Eksempelbilde | Informasjon |
|---|---|
| | <p><b>Prøve:</b> Ikke prøvetatt</p> <p><b>Rom:</b> 1.et</p> <p><b>Etasje:</b> 1 et.</p> <p><b>Avfallskategori:</b> Kjølemedium</p> <p><b>Materialtype:</b> Kjølemedium (Kjøleanlegg/system)</p> <p><b>Mengde:</b> 2 stk</p> <p><b>Kommentar:</b> R410A</p> <p>Håndteres som farlig avfall med KFK/HKFK med mindre dette avkreftes ved analyse.</p> <p><b>Farlig avfall med kjølemedium!</b></p> |

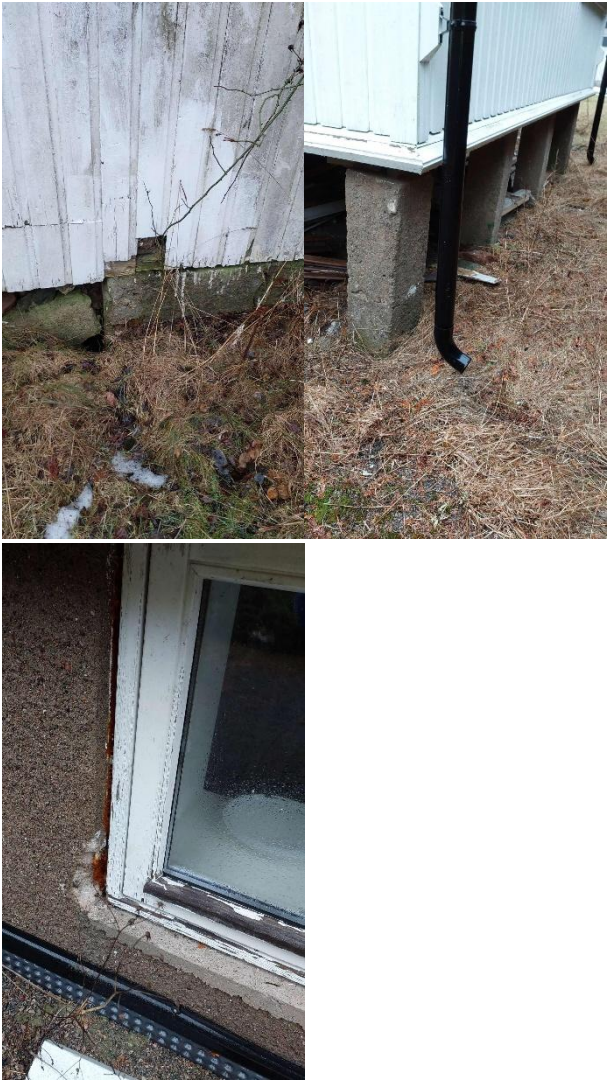
| Observasjonsbilder | |
|---|---|
| The top photograph shows the exterior of a building with light blue corrugated metal siding. The foundation is made of concrete blocks, some of which are partially buried in dry grass and debris. A black downspout is visible. The bottom photograph is a close-up of a window frame, showing the concrete sill and the frame's edge. | <p><b>Prøve :</b> E31-16</p> <p><b>Rom:</b> Grunnmur</p> <p><b>Materialtype:</b> Betong</p> <p>Inneholder sink over grensen for nyttiggjøring i henhold til avfallsforskriften kap 14a.</p> |

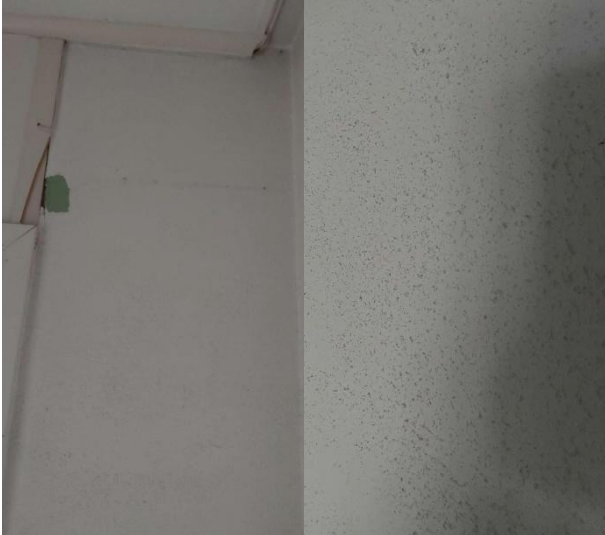
Det ble tatt 4 prøver av puss og mørtel. Det er påvist innhold av tungmetaller over grensen for farlig avfall på én av disse prøvene (**E31-09**). I de øvrige prøvene er det ikke påvist helse- og miljøfarlige stoffer som overstiger grensen for farlig avfall.

| Observasjonsbilder | |
|---|---|
| | <p><b>Prøve :</b> E31-09</p> <p><b>Rom:</b> 2et<br/><b>Etasje:</b> 2 et.</p> <p><b>Materialtype:</b> Puss</p> <p><b>Farlig avfall med tungmetaller!</b></p> |

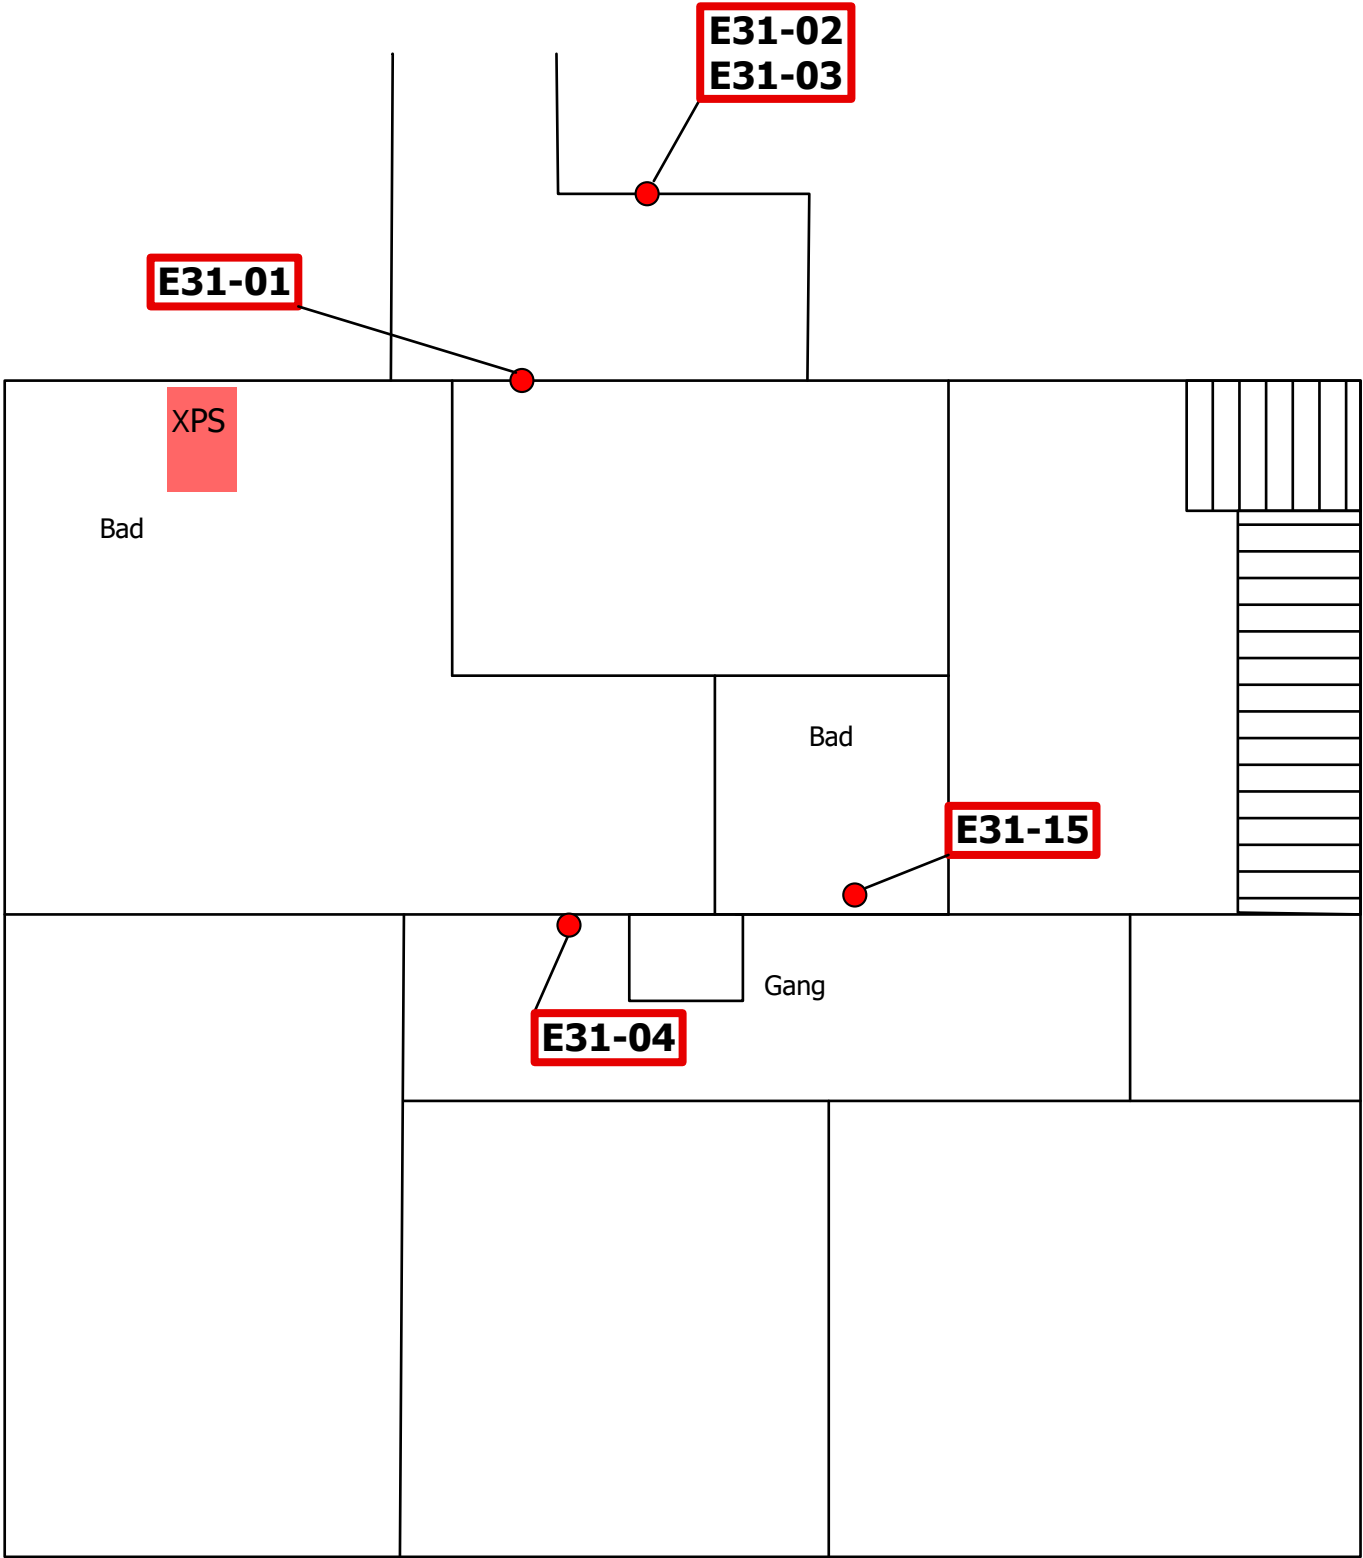
Kjeller

Sort papp i kledning

Hvit maling på kledning

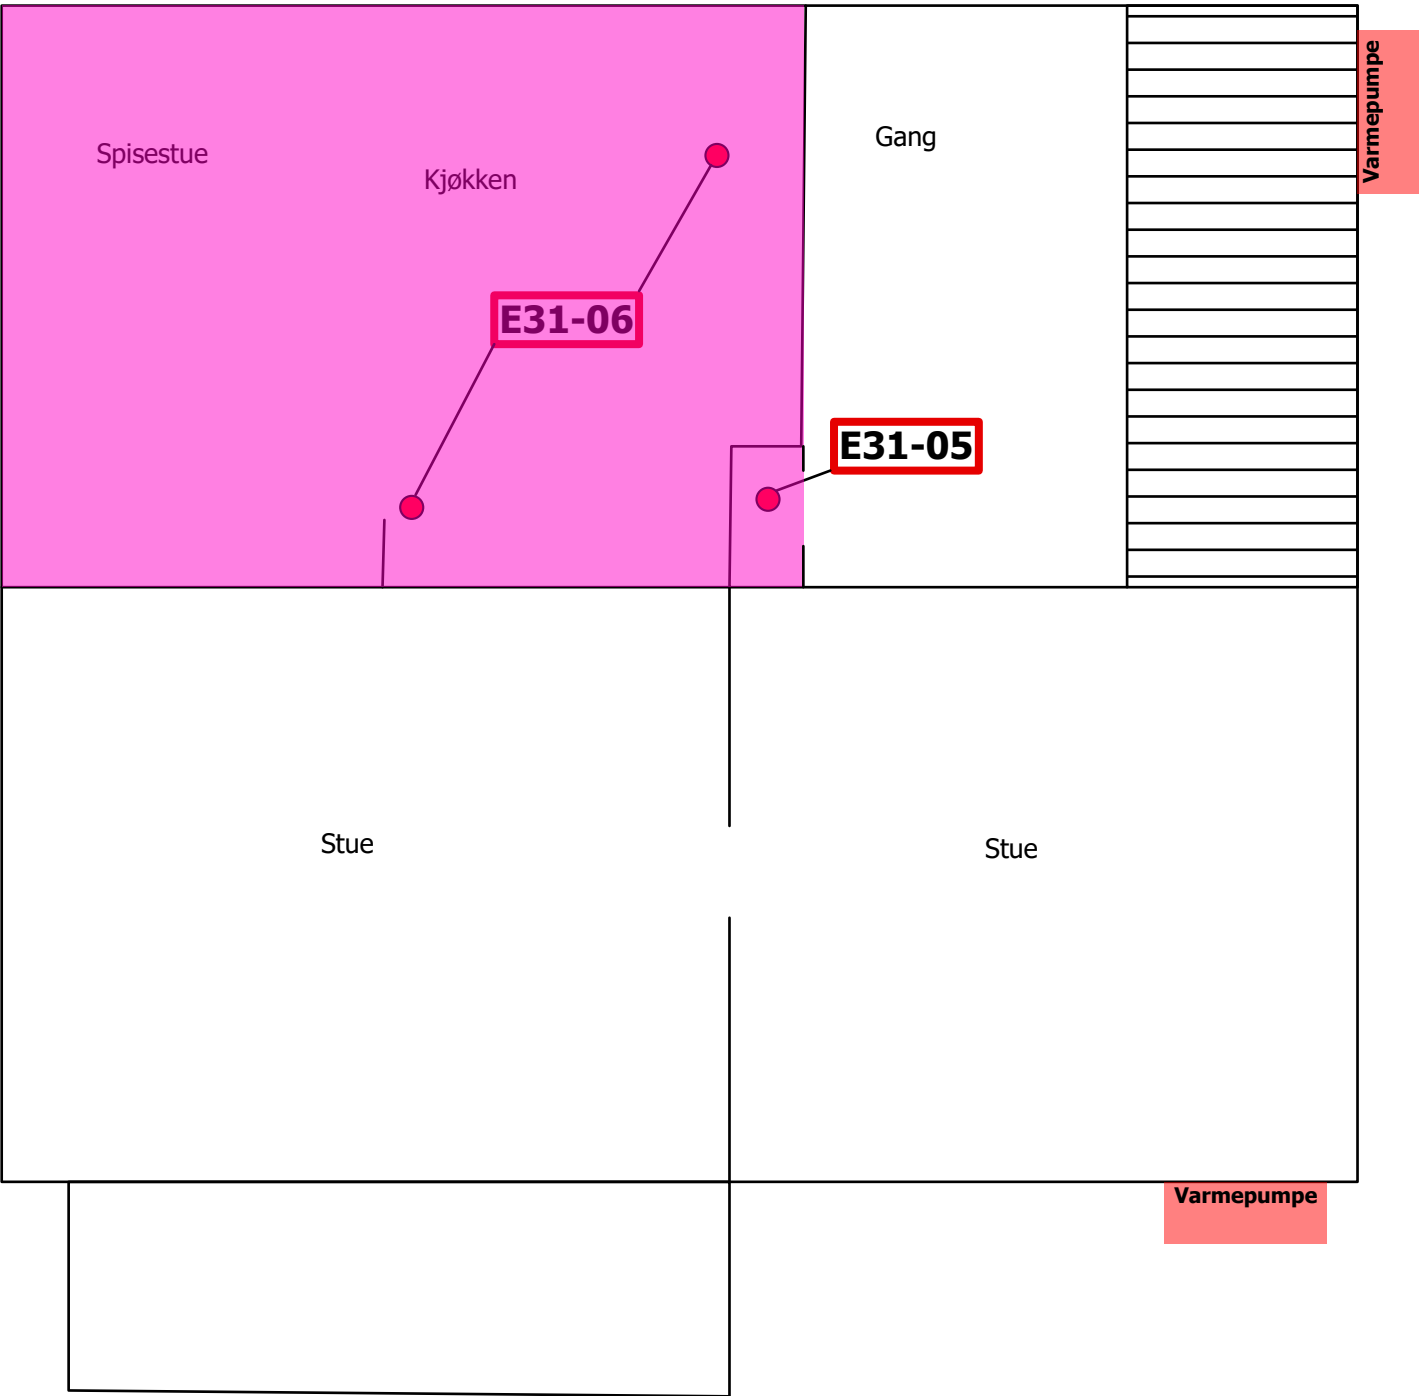
- P** Prøvepunkt
- Asbest**  
Gulvbelegg
- PAH**  
Sort papp
- KFK**
- Tungmetaller**  
Maling

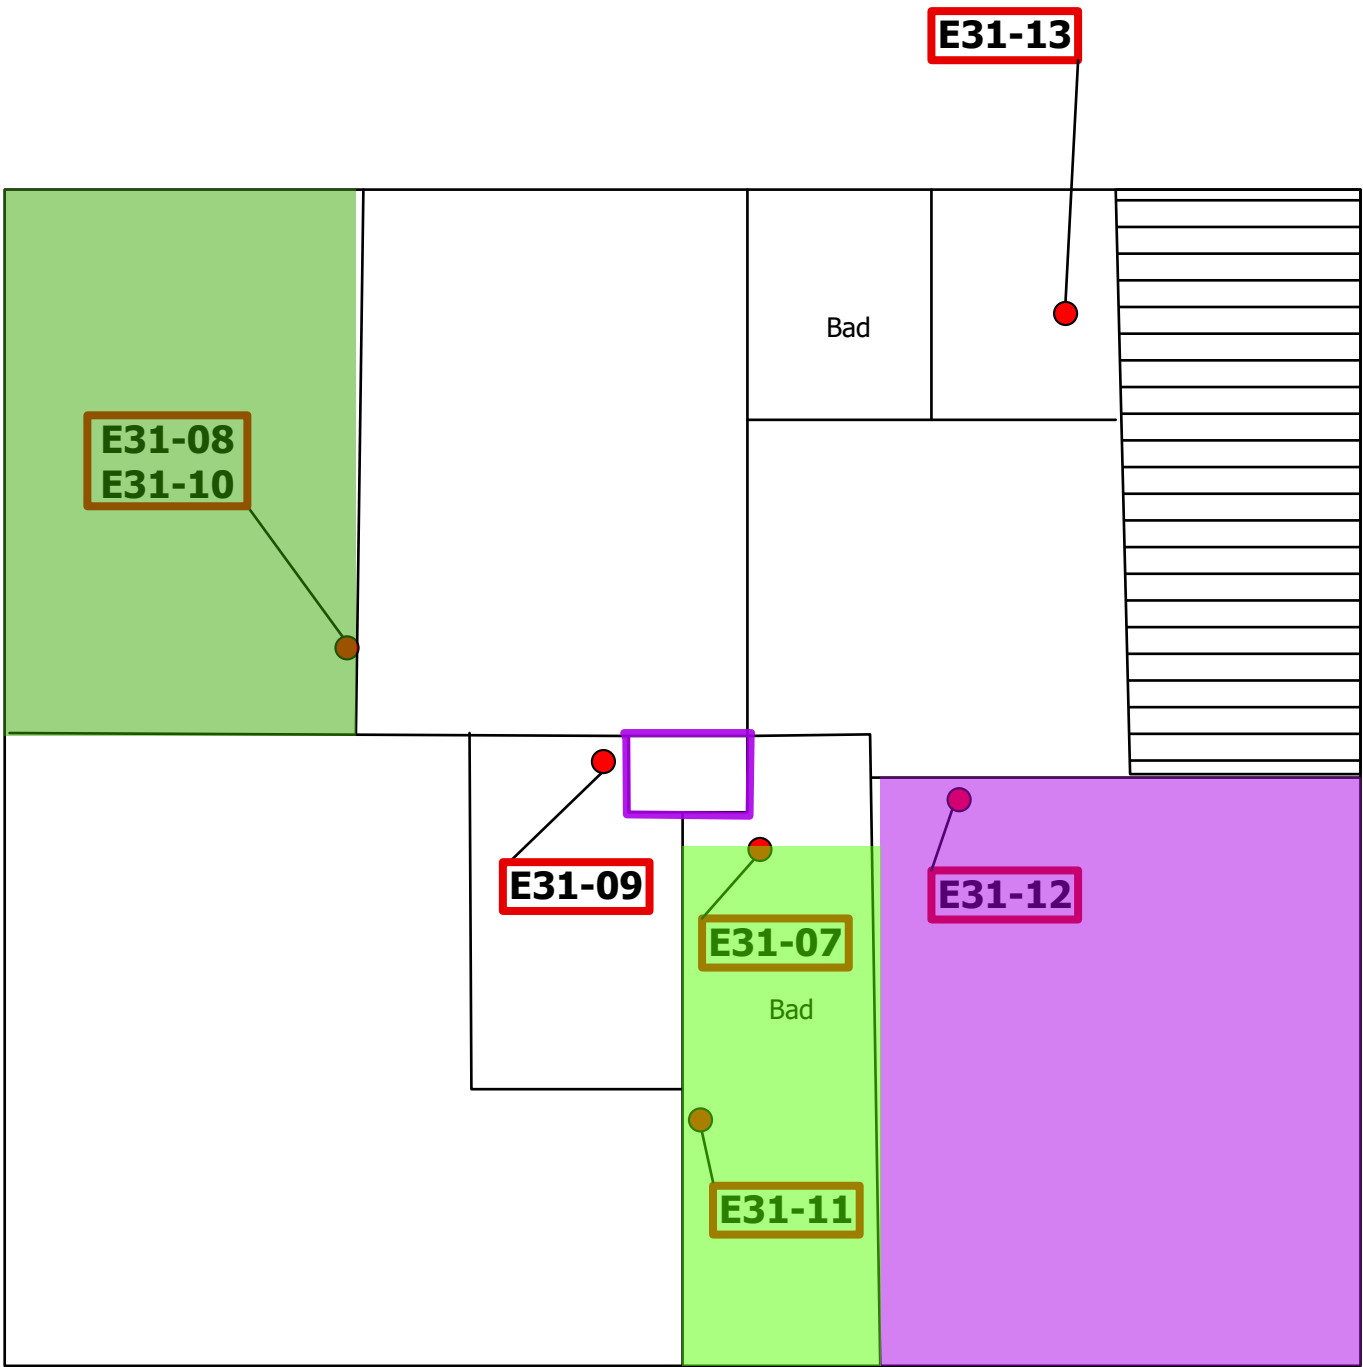
2. etasje

Klorparafiner  
Gulvbelegg

KFK

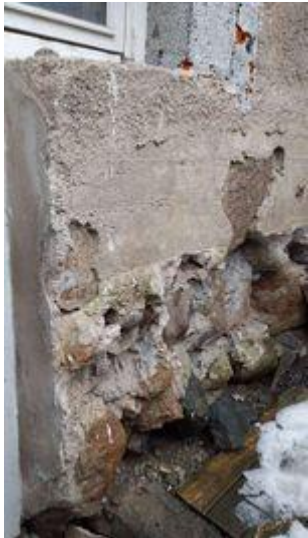
| Bilde | Informasjon |
|---|---|
| | <p><b>Prøve : E31-01</b><br/><b>Plassering:</b> Utvendig<br/><b>Materialtype:</b> Puss</p> <p><b>Ordinært avfall</b></p> |

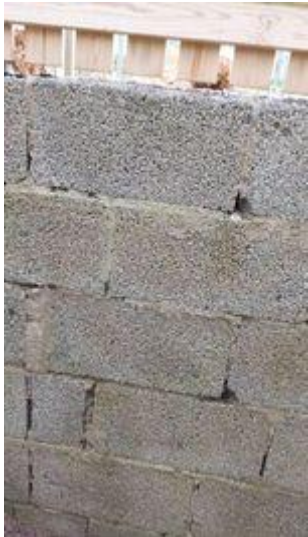
| Bilde | Informasjon |
|---|---|
| | <p><b>Prøve : E31-02</b><br/><b>Plassering:</b> Ute<br/><b>Materialtype:</b> Puss</p> <p><b>Ordinært avfall</b></p> |

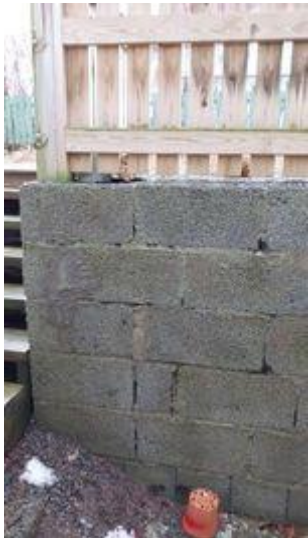
| Bilde | Informasjon |
|---|---|
| | <p><b>Prøve : E31-03</b><br/><b>Plassering:</b> Ute<br/><b>Materialtype:</b> Lecastein</p> <p><b>Ordinært avfall</b></p> |

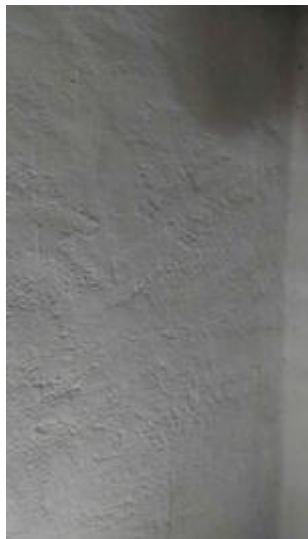
| Bilde | Informasjon |
|---|---|
| | <p><b>Prøve : E31-04</b><br/><b>Plassering:</b> Kjeller<br/><b>Materialtype:</b> Maling</p> <p><b>Ordinært avfall</b></p> |

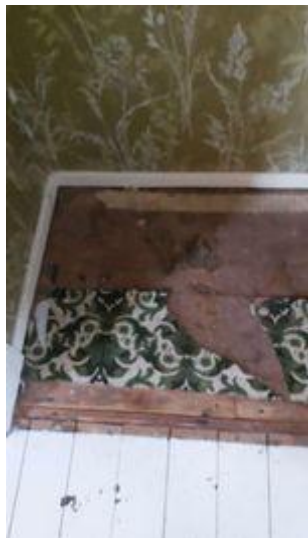
| Bilde | Informasjon |
|---|---|
| | <p><b>Prøve : E31-05</b><br/><b>Plassering:</b> 1.et<br/><b>Materialtype:</b> Vinyl (gulvbelegg)</p> <p><b>Farlig avfall med asbest</b></p> |

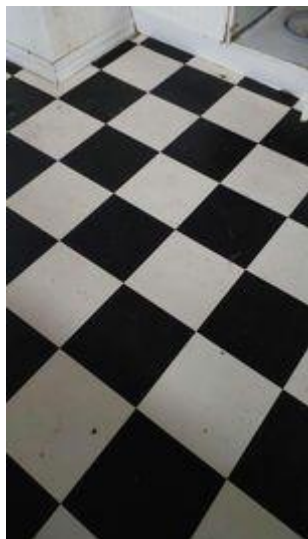
| Bilde | Informasjon |
|---|---|
| | <p><b>Prøve : E31-06</b><br/><b>Plassering:</b> Kjøkken<br/><b>Materialtype:</b> Vinyl (gulvbelegg)</p> <p><b>Farlig avfall med asbest</b></p> |

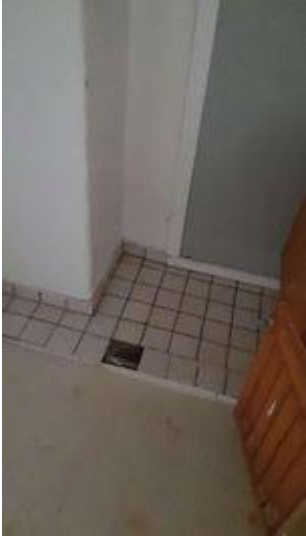
| Bilde | Informasjon |
|---|---|
| | <p><b>Prøve : E31-07</b><br/><b>Plassering:</b> Bad<br/><b>Materialtype:</b> Flislim</p> <p><b>Ordinært avfall</b></p> |

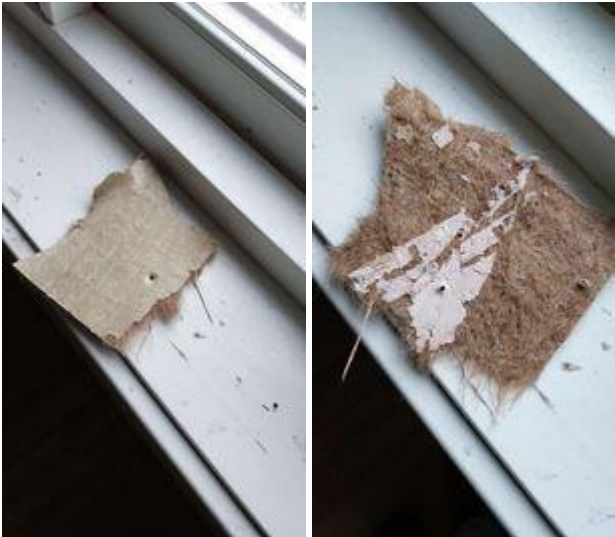
| Bilde | Informasjon |
|---|---|
| | <p><b>Prøve : E31-08</b><br/><b>Plassering:</b> Blått rom<br/><b>Materialtype:</b> Vinyl (gulvbelegg)</p> <p><b>Farlig avfall med klorparafiner</b></p> |

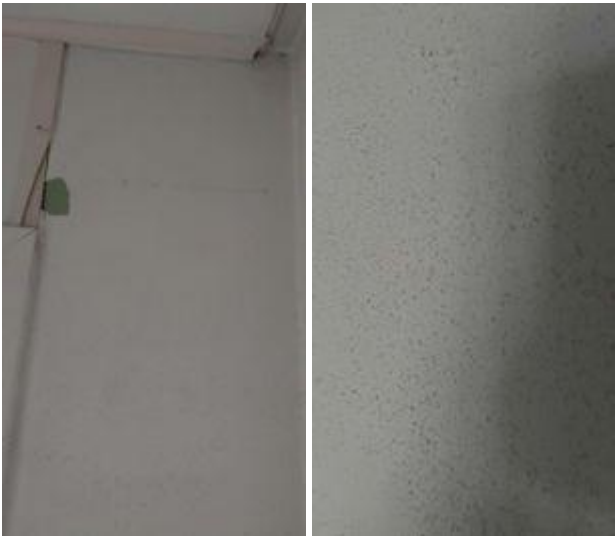
| Bilde | Informasjon |
|---|---|
| | <p><b>Prøve : E31-09</b><br/><b>Plassering:</b> 2et<br/><b>Materialtype:</b> Puss</p> <p><b>Farlig avfall med tungmetaller</b></p> |

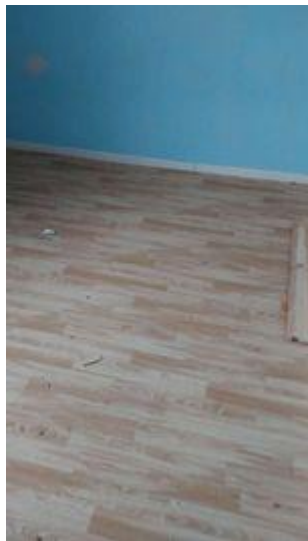
| Bilde | Informasjon |
|---|---|
| | <p><b>Prøve : E31-10</b><br/><b>Plassering:</b> Blått rom<br/><b>Materialtype:</b> Vinyl (gulvbelegg)</p> <p><b>Farlig avfall med ftalater</b></p> |

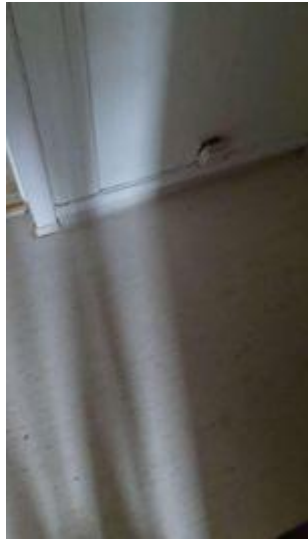
| Bilde | Informasjon |
|---|---|
| | <p><b>Prøve : E31-11</b><br/><b>Plassering:</b> Bad<br/><b>Materialtype:</b> Vinyl (gulvbelegg)</p> <p><b>Farlig avfall med ftalater</b></p> |

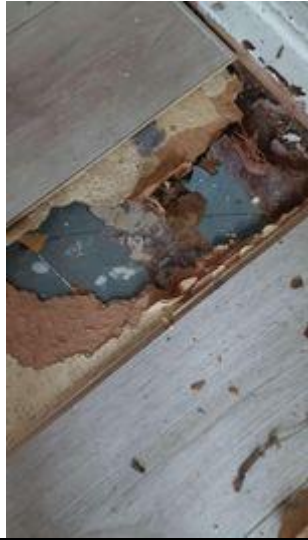
| Bilde | Informasjon |
|---|---|
| | <p><b>Prøve : E31-12</b><br/><b>Plassering:</b> Havfruerom<br/><b>Materialtype:</b> Linoleum (gulvbelegg)</p> <p><b>Farlig avfall med tungmetaller</b></p> |

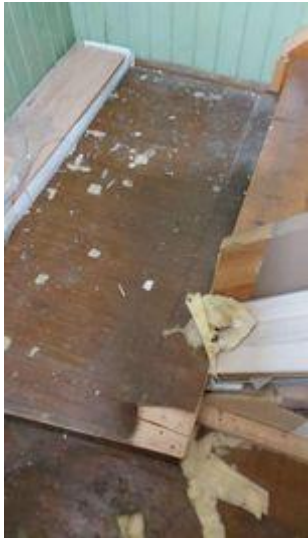
| Bilde | Informasjon |
|---|---|
| | <p><b>Prøve : E31-13</b><br/><b>Plassering:</b> Trapp<br/><b>Materialtype:</b> Vinyl (gulvbelegg)</p> <p><b>Ordinært avfall</b></p> |

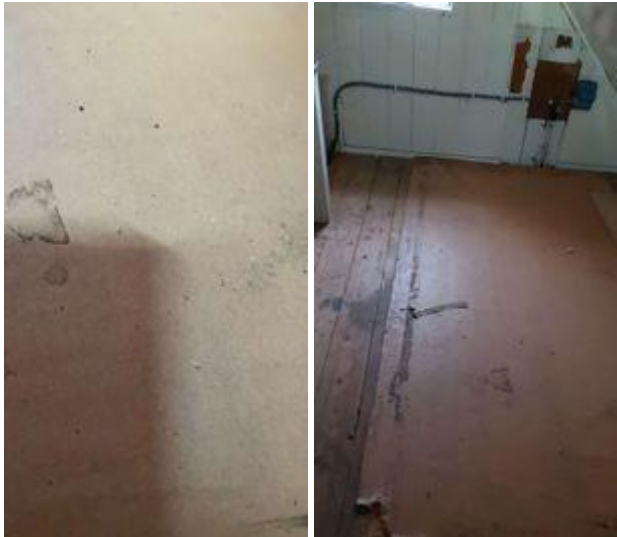
| Bilde | Informasjon |
|---|---|
| | <p><b>Prøve : E31-14</b><br/><b>Plassering:</b> Loft<br/><b>Materialtype:</b> Vinyl (gulvbelegg)</p> <p><b>Farlig avfall med klorparafiner</b></p> |

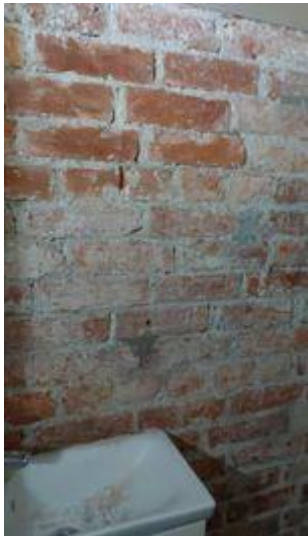
| Bilde | Informasjon |
|---|---|
| | <p><b>Prøve : E31-15</b><br/><b>Plassering:</b> Bad<br/><b>Materialtype:</b> Mørtel</p> <p><b>Ordinært avfall</b></p> |

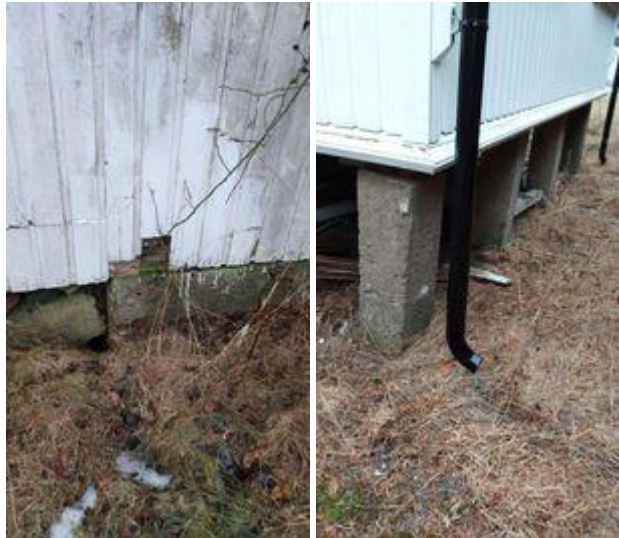
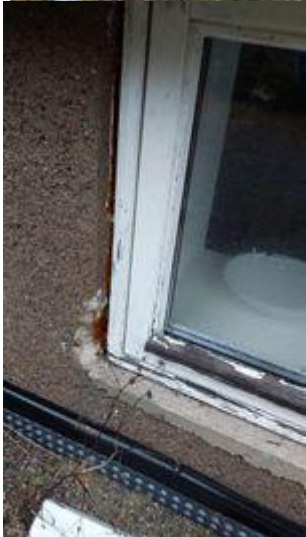
| Bilde | Informasjon |
|---|---|
| | <p><b>Prøve : E31-16</b><br/><b>Plassering:</b> Grunnmur<br/><b>Materialtype:</b> Betong</p> <p><b>Ordinært avfall</b></p> |

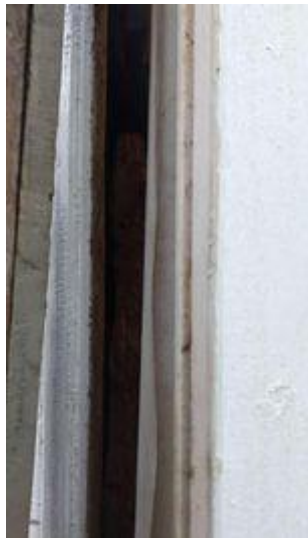
| Bilde | Informasjon |
|---|---|
| | <p><b>Prøve : E31-17</b><br/><b>Plassering:</b> Kledning<br/><b>Materialtype:</b> Sort papp (bl.a. vindsperre)</p> <p><b>Farlig avfall med PAH</b></p> |

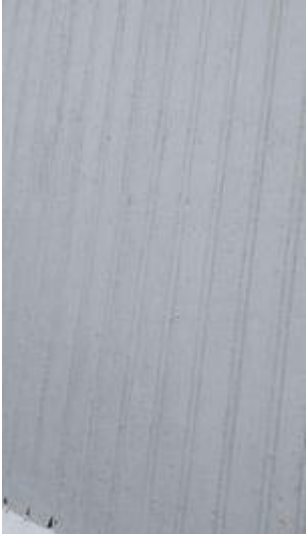
| Bilde | Informasjon |
|---|---|
| | <p><b>Prøve : E31-18</b><br/><b>Plassering:</b> Kledning<br/><b>Materialtype:</b> Maling</p> <p><b>Farlig avfall med tungmetaller</b></p> |
