**N-rap-001-1350064670 Rapport fra miljøkartlegging Ravnveien 9**

Oppdragsnavn **Miljøkartlegging Ravnveien 9**

Prosjekt nr. **1350064670**

Beskrivelse Rapport fra miljøkartlegging av helse- og miljøfarlig avfall fra bygningsmassen tilhørende Ravnveien 9 i Færder kommune. Dette i sammenheng med framtidige rivearbeider. Arealene ble befart av Rambøll den 12. og 17. mars 2026. Hele bygningsmassen omfattes av kartleggingen.

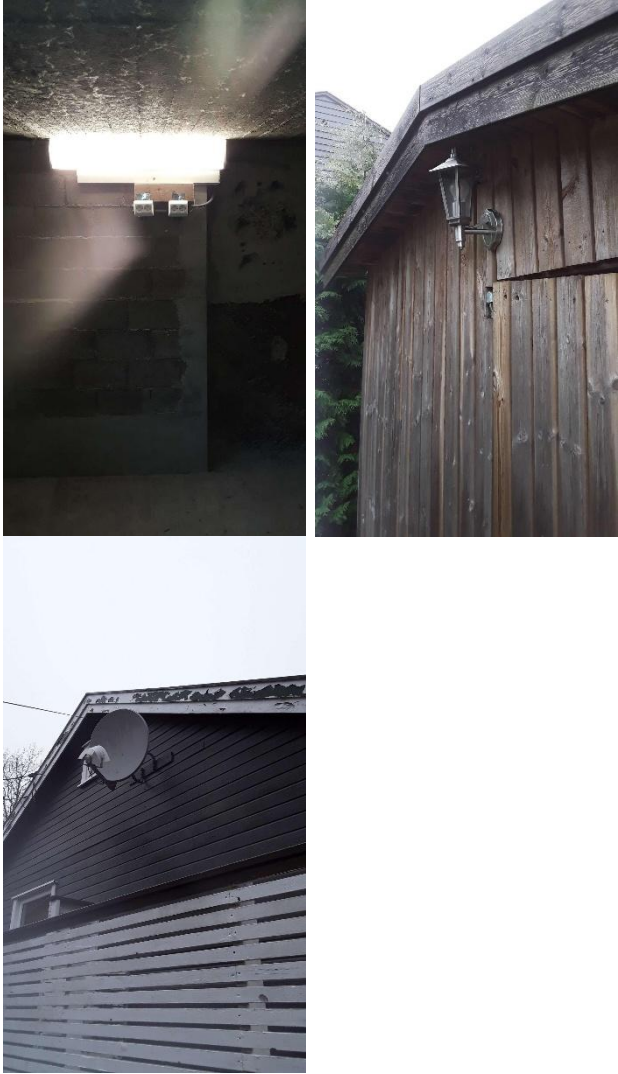
**Tabell 3: Oversikt over utilgjengelige arealer ved kartleggingstidspunkt**

| Bilder av utilgjengelige arealer | Informasjon |
|---|---|
| | <p><b>Rom:</b> Overalt<br/> <b>Etasje:</b><br/> <b>Kommentar:</b><br/> Takarealer</p> |

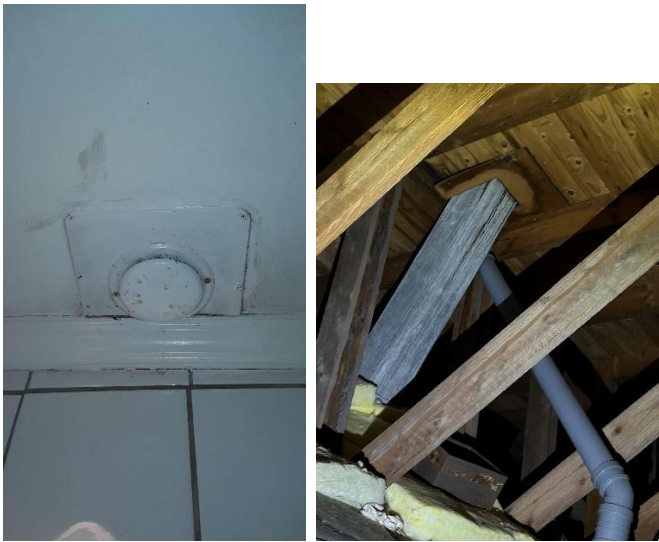
**Tabell 5: Materialer som mistenkes å inneholde asbest**

På badet i hovedetasjen og opp på loftet ble det registrert en firkantet ventilasjonskanal med typisk eternittmønster. Slike kanaler i eldre bygg er erfaringsvis asbestholdige. Alle firkantede ventilasjonsrør i eternitt håndteres som asbestholdig såfremt innholdet av asbest ikke kan avkreftes ved analyser. Tabell 5 viser den observerte ventilasjonskanalen.

| Eksempelbilde | Informasjon |
|---|---|
| | <p><b>Prøve:</b> Ikke prøvetatt</p> <p><b>Rom:</b> Bad og loft</p> <p><b>Etasje:</b> 1 et.</p> <p><b>Avfallskategori:</b> Mistenkes asbest</p> <p><b>Materialtype:</b> Asbest</p> <p><b>Mengde:</b> 1 stk (ca 5 lm)</p> <p><b>Kommentar:</b> Eternitkanal fra bad 1. et og opp på loft</p> <p><b>Farlig avfall med asbest!</b></p> |

Materialer som har påvist eller har mistanke om innhold av asbest er vist i Tabell 5. Materialene håndteres som asbestholdig eller prøvetas før riving dersom det ikke kan påvises at de er produsert etter år 1985.

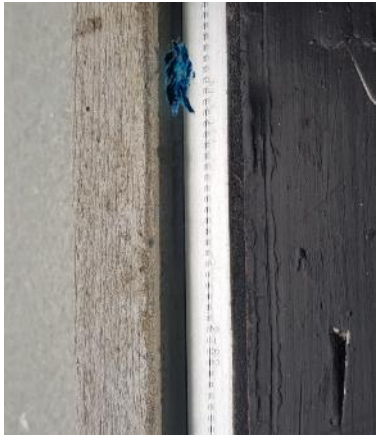
**Tabell 6: Eksempelbilder av isolerglassruter av ukjent produksjonsår**

| Eksempelbilde | Informasjon |
|---|---|
| | <b>Kommentar:</b><br>Eksempelbilde med isolerglass med enkel stipling i avstandslisten.<br>Håndteres som PCB-holdig der det ikke kan påvises hvilket årstall vinduet er produsert |

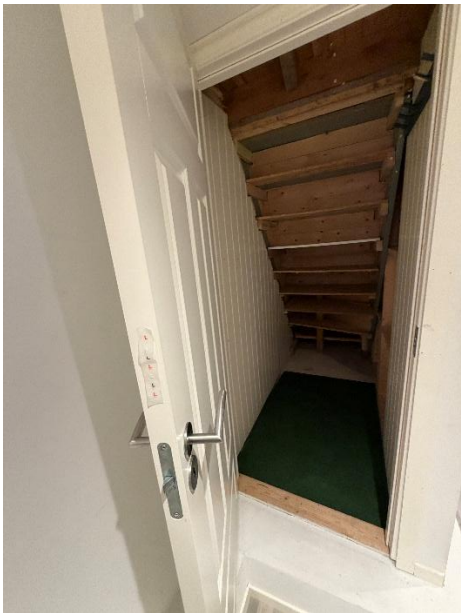
**Tabell 8: Gulvbelegg som må håndteres som farlig avfall**

| Eksempelbilde | Informasjon |
|---|---|
| | <p><b>Prøve:</b> Ikke prøvetatt</p> <p><b>Rom:</b> Bod under kjellertrapp</p> <p><b>Etasje:</b> U et.</p> <p><b>Avfallskategori:</b> Ftalater</p> <p><b>Materialtype:</b> Gulvbelegg</p> <p><b>Mengde:</b> 1,5 m<sup>2</sup></p> <p><b>Kommentar:</b> Erfaringsbasert FA</p> <p><b>Farlig avfall med ftalater!</b></p> |

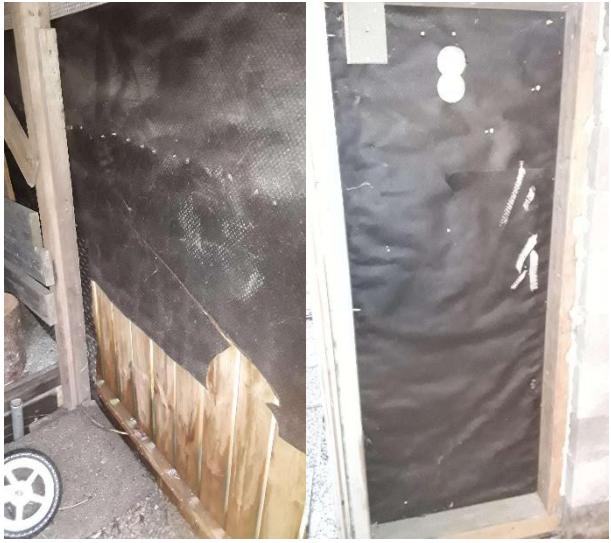
Tabell 9: Observasjonsbilder av sort papp som har mistanke om, eller påvist farlig avfall

Sort vindsperrpapp/ isolasjonspapp ble registrert et par plasser under kartlegging, disse fraksjonene kan erfaringsmessig inneholde asbest (i tillegg til PAH og alifater). Det ble prøvetatt 1 fraksjon av sort papp (**R9-05**), uten å få påvist innhold av asbest.

| Eksempelbilde | Informasjon |
|---|---|
| | <p><b>Prøve:</b> R9-05</p> <p><b>Rom:</b> Boder</p> <p><b>Etasje:</b> Utvendig</p> <p><b>Avfallskategori:</b> THC</p> <p><b>Materialtype:</b> Sort papp (bl.a. vindsperre)</p> <p><b>Mengde:</b> Ikke mengdeberegnet</p> <p><b>Kommentar:</b> Avfallshåndtering avtales med mottak.</p> <p><b>Farlig avfall med THC!</b></p> |

Sort vindsperrpapp/ isolasjonspapp /takbelegg som påtreffes i sammenheng med arbeidet tilhørende bygningsmassen og som ikke er nevnt i rapporten, skal håndteres som asbestholdig med mindre analyser avkrefter dette.

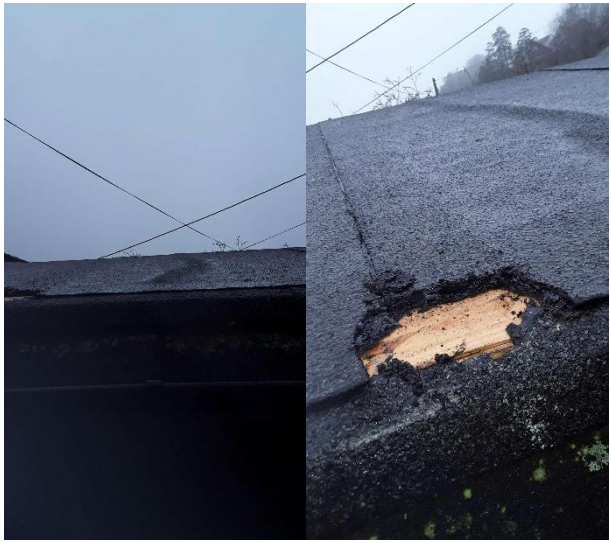
Takbelegg kan også inneholde asbest, PAH og alifater. Det er observert sort takbelegg/asfaltbelegg på taket av garasjen. Det ble tatt 1 prøve av takbelegg (**R9-09**), uten å få påvist asbest i den prøvetatte fraksjonen. Det gjøres oppmerksom på at takbelegg kan bestå av flere lag. Dersom det oppdages flere lag må de prøvetas, eller håndteres som asbestholdig.

| Eksempelbilde | Informasjon |
|---|---|
| | <p><b>Prøve:</b> R9-09</p> <p><b>Rom:</b> Garasje</p> <p><b>Etasje:</b> Utvendig</p> <p><b>Avfallskategori:</b> THC</p> <p><b>Materialtype:</b> Takbelegg</p> <p><b>Mengde:</b> 25 m<sup>2</sup></p> <p><b>Kommentar:</b> Avfallshåndtering avtales med mottak.</p> <p><b>Farlig avfall med THC!</b></p> |

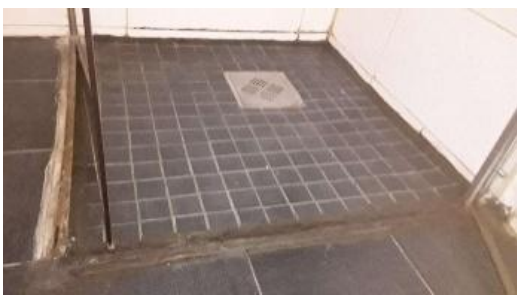
Tabell 10: Observasjonsbilder av fuger

| Eksempelbilde | Informasjon |
|---|---|
| | <p><b>Prøve:</b> ikke prøvetatt</p> <p><b>Rom:</b> Bad</p> <p><b>Etasje:</b> Kjeller</p> <p><b>Avfallskategori:</b> ftalater</p> <p><b>Materialtype:</b> Fug myk</p> <p><b>Mengde:</b> 2m</p> <p><b>Farlig avfall med ftalater!</b></p> |

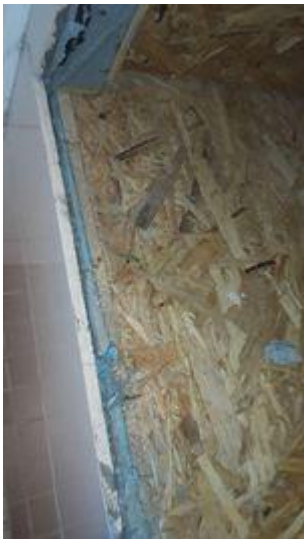
**Tabell 11: Bilder observert EPS og XPS**

| Eksempelbilde | Informasjon |
|---|---|
| | <p><b>Prøve:</b> Ikke prøvetatt</p> <p><b>Rom:</b> bad i u.et</p> <p><b>Etasje:</b> kjeller</p> <p><b>Materialtype:</b> XPS</p> <p><b>Kommentar:</b> Observert nyere XPS på bad i underetasje.</p> <p><b>Antatt ordinært avfall</b></p> |

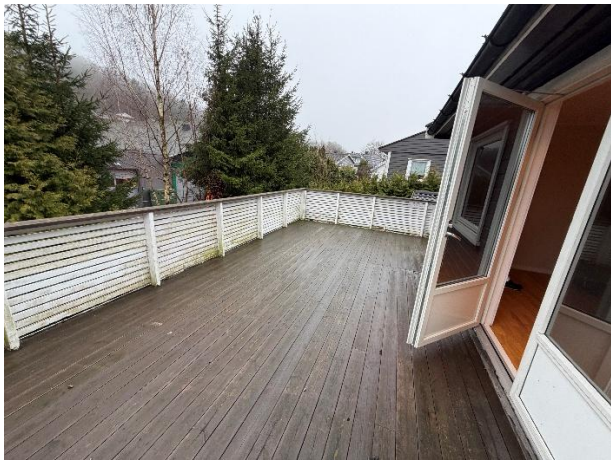
**Tabell 12: Observasjoner av diverse bygningsmaterialer**

Det ble observert terrassebord på veranda og et gjerde i hagen, disse er erfaringsmessig av impregnert trevirke.

| Eksempelbilde | Informasjon |
|---|---|
| | <p><b>Prøve:</b> ikke prøvetatt</p> <p><b>Rom:</b> veranda</p> <p><b>Etasje:</b> utendørs</p> <p><b>Avfallskategori:</b> impregnert trevirke</p> <p><b>Materialtype:</b> impregnert trevirke</p> <p><b>Mengde:</b> 30 m<sup>2</sup></p> <p><b>Farlig avfall med tungmetaller!</b></p> |

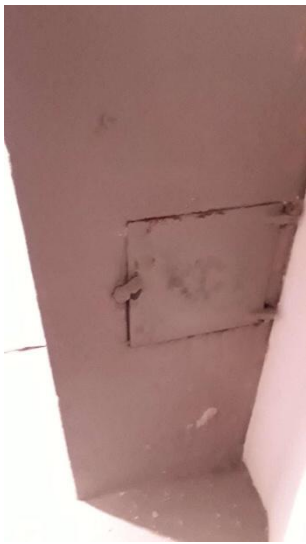
| Eksempelbilde | Informasjon |
|---|---|
| | <p><b>Prøve:</b> ikke prøvetatt</p> <p><b>Rom:</b> Stue, kjellergang, loft</p> <p><b>Etasje:</b></p> <p><b>Avfallskategori:</b> Mistanke om PAH</p> <p><b>Materialtype:</b> Sot/pipe</p> <p><b>Mengde:</b> 1stk</p> <p><b>Farlig avfall med PAH!</b></p> |

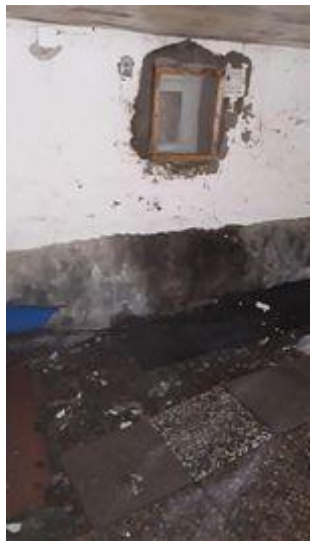
| Bilde | Informasjon |
|---|---|
| | <p><b>Prøve : R9-01</b><br/><b>Plassering:</b> Utvendig<br/><b>Materialtype:</b> Betong</p> |

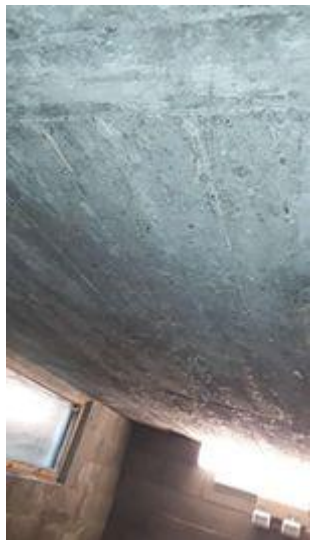
| Bilde | Informasjon |
|---|---|
| | <p><b>Prøve : R9-02</b><br/><b>Plassering:</b> Bod<br/><b>Materialtype:</b> Betong</p> |

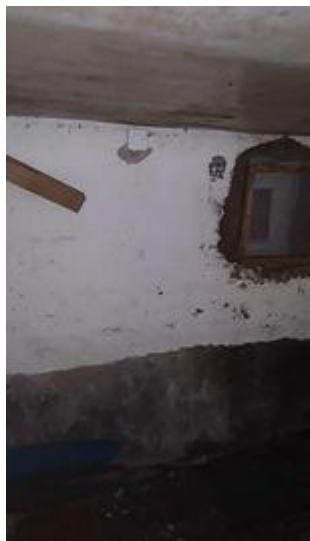
| Bilde | Informasjon |
|---|---|
| | <p><b>Prøve : R9-03</b><br/><b>Plassering:</b> Utvendig<br/><b>Materialtype:</b> Maling</p> |

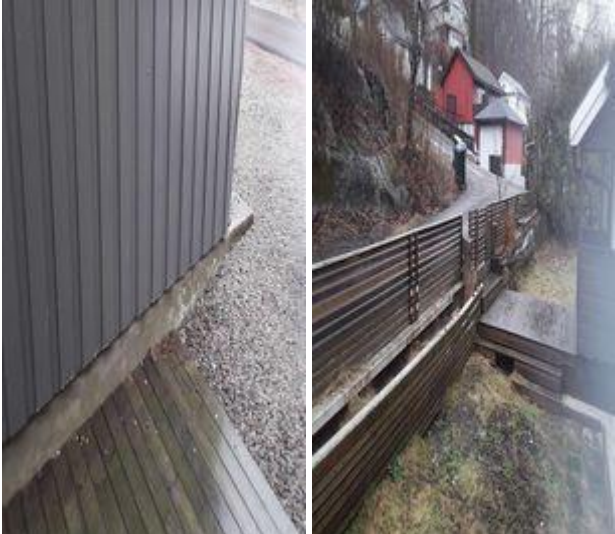
| Bilde | Informasjon |
|---|---|
| | <p><b>Prøve : R9-04</b><br/> <b>Plassering:</b> Garasje<br/> <b>Materialtype:</b> Betong</p> |

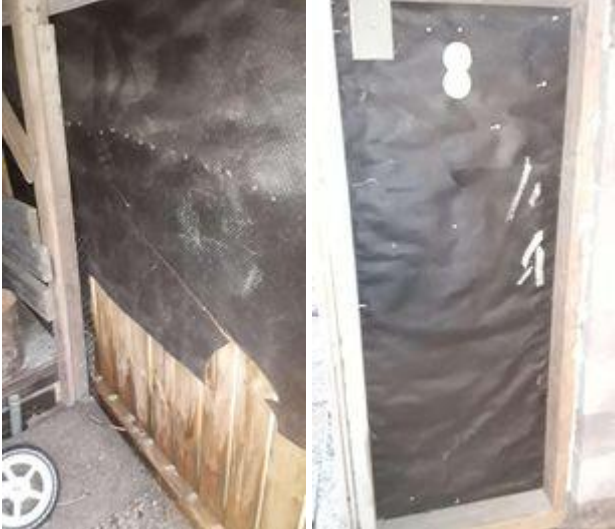
| Prøve nr. | Beskrivelse | Prøvetakings-sted | Asbest | PCB | Tungmetaller | PAH | THC | Klorparafiner | Resultat |
|---|---|---|---|---|---|---|---|---|---|
| R9-05 | Papp-Sort papp (bl.a.vindsperre) | Boder | x | | | x | * | | Farlig avfall med THC! |

| Bilde | Informasjon |
|---|---|
| | <p><b>Prøve : R9-05</b><br/> <b>Plassering:</b> Boder<br/> <b>Materialtype:</b> Sort papp (bl.a. vindsperre)</p> |

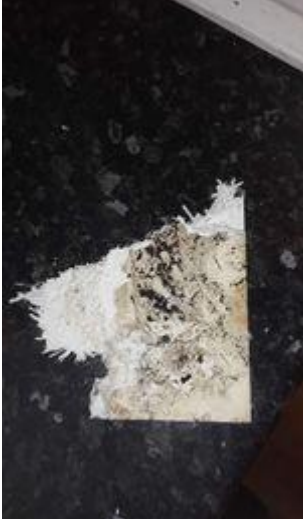
Under terrassen ble det oppdaget plater med mistanke om innhold av asbest. Dette ble avkreftet ved analyse (prøve **R9-06**), se bilde i vedlegg 3.

| Bilde | Informasjon |
|---|---|
| | <p><b>Prøve : R9-06</b><br/> <b>Plassering:</b> Under terrasse<br/> <b>Materialtype:</b> Plater div.</p> |

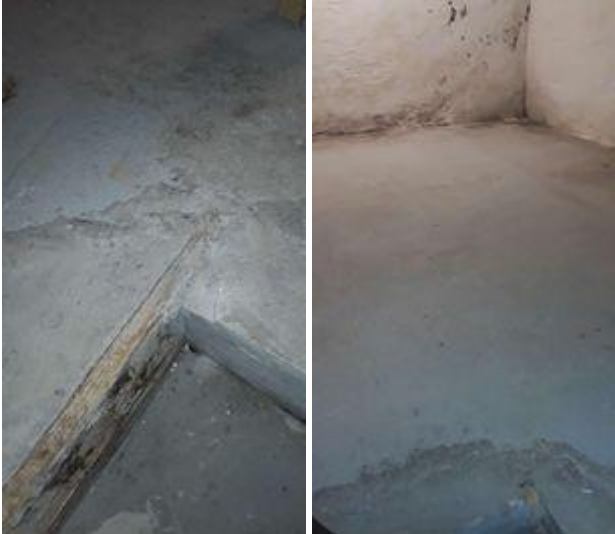
| Bilde | Informasjon |
|---|---|
| | <p><b>Prøve : R9-07</b><br/><b>Plassering:</b> Bod<br/><b>Materialtype:</b> Betong</p> |

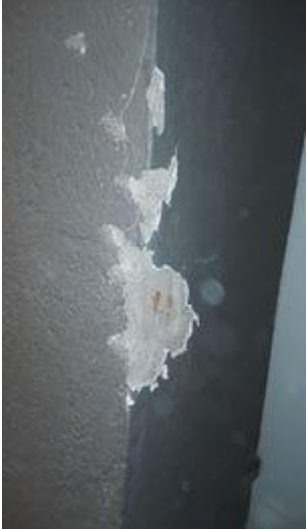
| Bilde | Informasjon |
|---|---|
| | <p><b>Prøve : R9-08</b><br/><b>Plassering:</b> Stue og gang kjeller<br/><b>Materialtype:</b> Puss</p> |

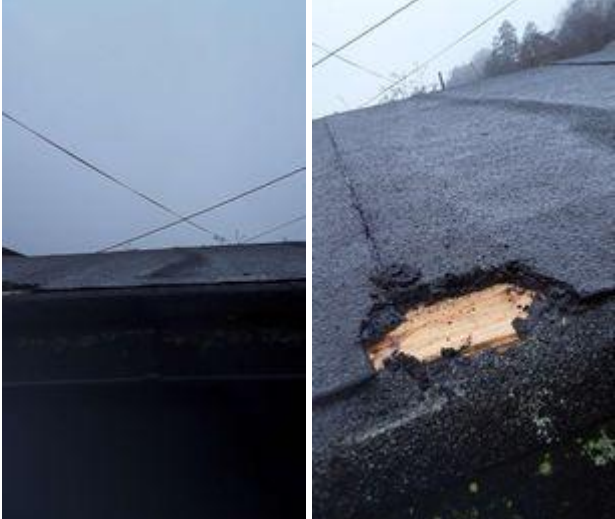
| Prøve nr. | Beskrivelse | Prøvetakings-sted | Asbest | PCB | Tungmetaller | PAH | THC | Klorparafiner | Resultat |
|---|---|---|---|---|---|---|---|---|---|
| R9-09 | Tak garasje-takbelegg | Garasje | x | | | x | * | | Farlig avfall med THC! |

| Bilde | Informasjon |
|---|---|
| | <p><b>Prøve : R9-09</b><br/><b>Plassering:</b> Garasje<br/><b>Materialtype:</b> Takbelegg</p> |
