**N-rap-001-1350064670 Rapport fra miljøkartlegging Smidsrødveien 36**

# RAPPORT FRA MILJØKARTLEGGING SMIDSRØDVEIEN 36

## MILJØKARTLEGGING AV BOLIGER I FÆRDER KOMMUNE

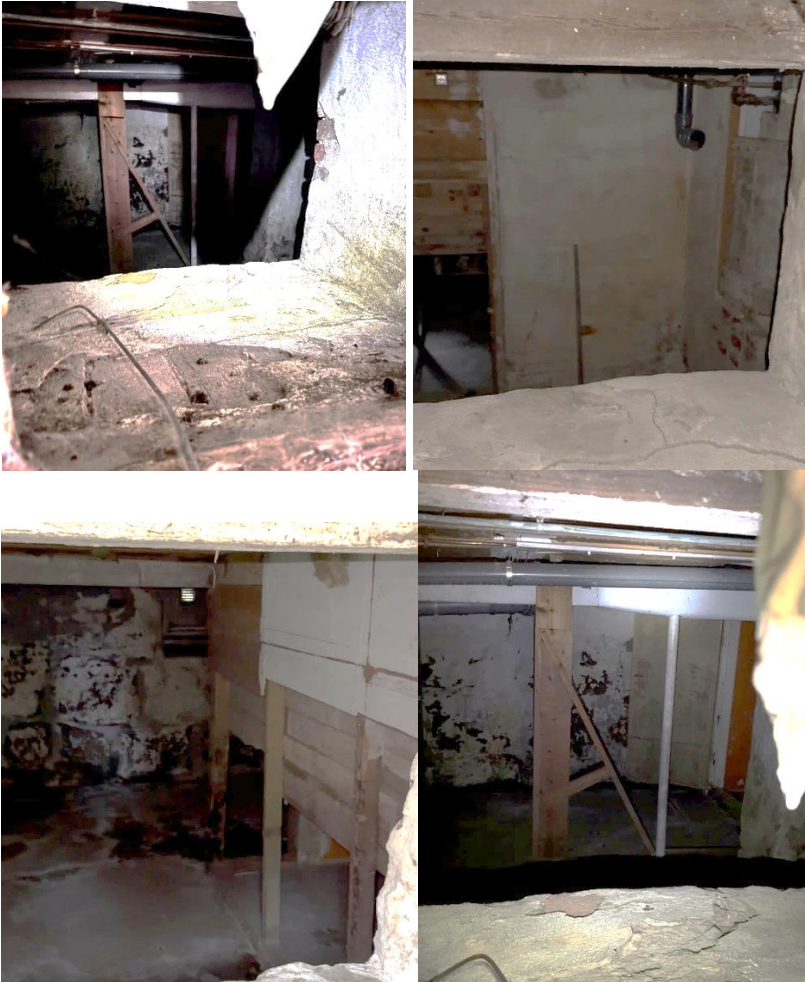
| Bilder av utilgjengelige arealer | Informasjon |
|---|---|
| The table contains four photographs arranged in a 2x2 grid. The top-left photo shows a close-up of a concrete wall with significant peeling paint and exposed aggregate. The top-right photo shows a basement interior with a concrete wall, a pipe, and a wooden structure. The bottom-left photo shows a basement interior with a concrete wall, a wooden structure, and a doorway. The bottom-right photo shows a basement interior with a concrete wall, a wooden structure, and a doorway. The photos illustrate the state of the basement, which is described as inaccessible in the caption. | <p>Bilder fra kjeller under hovedhus tatt fra luker og vindu.</p> |

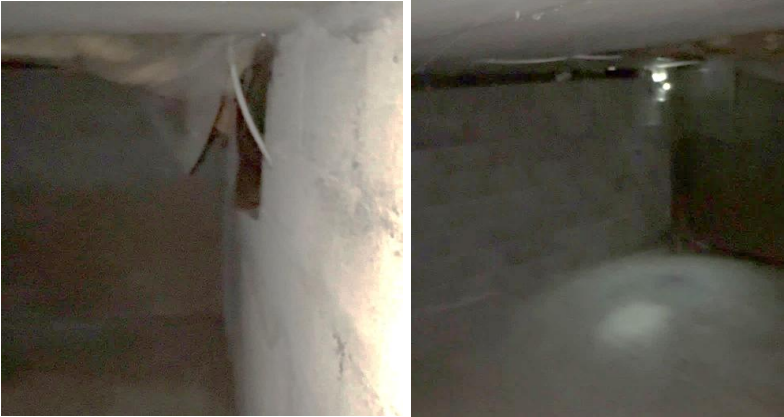
| | <p>Bilder tatt fra lufteluker inn i rom hvor det tidligere har vært garasje. Det er synlig en åpning inn mot kjeller i hovedhus, det er usikkerhet hvorvidt dette er et vindu eller om det er murt igjen. Åpningen er ikke synlig fra andre siden, men dette kan skyldes begrenset synsvinkel fra De andre åpningene.</p> |

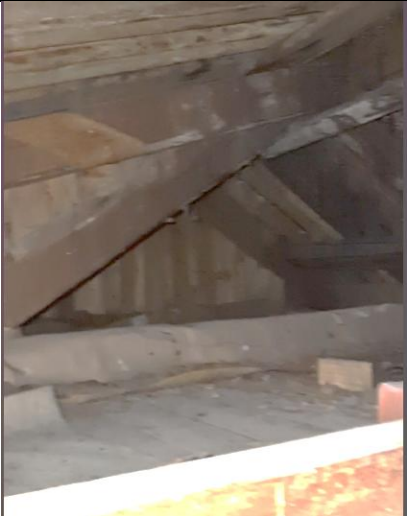
| | <p>Bilde av loft.</p> |

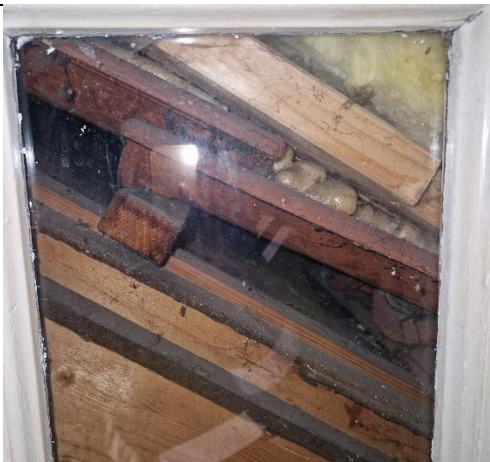
| | <p>Bilde av takkonstruksjon til tilbygg tatt fra vindu i 2. etasje.</p> |

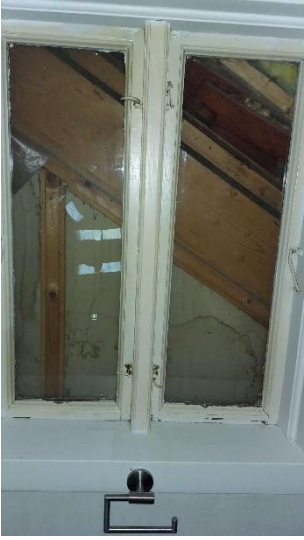
| Eksempelbilde | Informasjon |
|---|---|
| | <p><b>Prøve:</b> Ikke prøvetatt</p> <p><b>Rom:</b> Bad 2. Et + kjeller</p> <p><b>Etasje:</b> 2 et.</p> <p><b>Avfallskategori:</b> Mistenkes asbestholdig</p> <p><b>Materialtype:</b> Vinduskitt</p> <p><b>Mengde:</b> 2 stk</p> <p><b>Kommentar:</b> Det er potensielt et tredje vindu. Det er synlig fra en åpning på hovedbyggets kjelleretasje fra lufteluken til garasjen. Hvorvidt det er et vindu i denne åpningen er uvisst og kunne ikke avgjøres under befaringen.</p> <p><b>Farlig avfall med asbest!</b></p> |

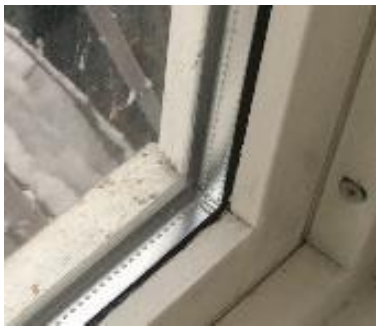
| Eksempelbilde | Informasjon |
|---|---|
| | <p><b>Kommentar:</b></p> <p>Eksempelbilde med isolerglass med dobbel stipling i avstandslisten. Håndteres som klorparafinholdig der det ikke kan påvises hvilket årstall vinduet er produsert</p> |

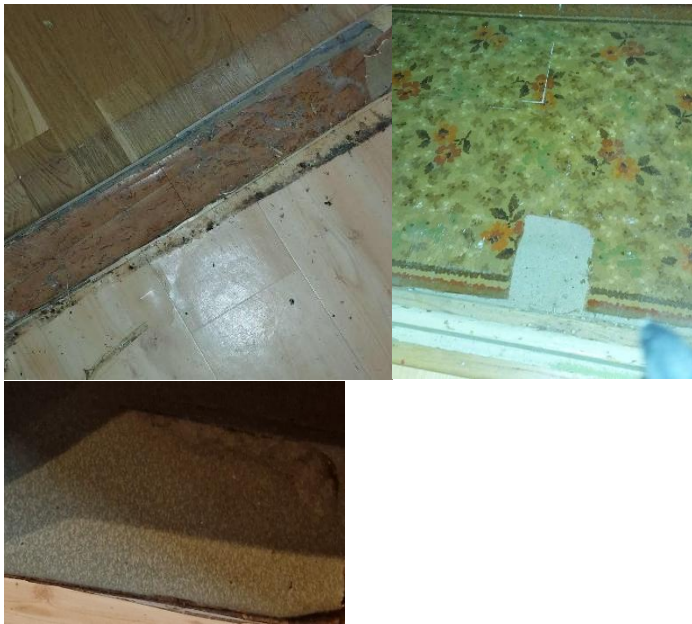
| Eksempelbilde | Informasjon |
|---|---|
| | <p><b>Prøve:</b> S36-01</p> <p><b>Rom:</b> Kjøkken, dørkarm kjøkken, skap i 2. Et.</p> <p><b>Etasje:</b> 1 et.</p> <p><b>Avfallskategori:</b> Asbest</p> <p><b>Materialtype:</b> Vinyl (gulvbelegg)</p> <p><b>Mengde:</b> 2m<sup>2</sup></p> <p><b>Kommentar:</b> Blandprøve av småfraksjoner</p> <p><b>Farlig avfall med Asbest !</b></p> |

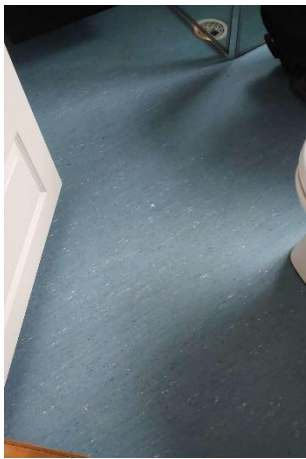
| Eksempelbilde | Informasjon |
|---|---|
| | <p><b>Prøve:</b> S36-03</p> <p><b>Rom:</b> Bad</p> <p><b>Etasje:</b> 1 et.</p> <p><b>Avfallskategori:</b> Ftalater</p> <p><b>Materialtype:</b> Vinyl (gulvbelegg)</p> <p><b>Mengde:</b> 10m<sup>2</sup></p> <p><b>Kommentar:</b></p> <p><b>Farlig avfall med ftalater !</b></p> |

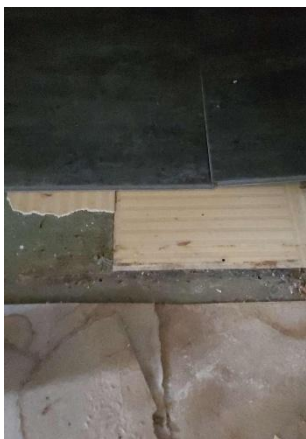
| Eksempelbilde | Informasjon |
|---|---|
| | <p><b>Prøve:</b> S36-04</p> <p><b>Rom:</b> Bad</p> <p><b>Etasje:</b> 2 et.</p> <p><b>Avfallskategori:</b> Ftalater</p> <p><b>Materialtype:</b> Vinyl (gulvbelegg)</p> <p><b>Mengde:</b> 2 m<sup>2</sup></p> <p><b>Kommentar:</b></p> <p><b>PCB holdig farlig avfall med ftalater !</b></p> |

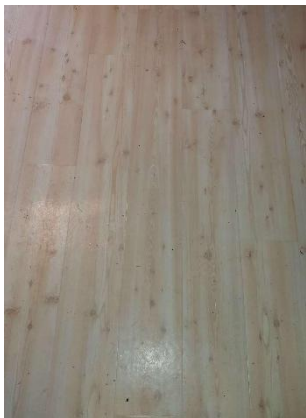
| Eksempelbilde | Informasjon |
|---|---|
| | <p><b>Prøve:</b> Ikke prøvetatt</p> <p><b>Rom:</b> Kjøkken</p> <p><b>Etasje:</b> 1 et.</p> <p><b>Avfallskategori:</b> ftalater</p> <p><b>Materialtype:</b> Vinyl (gulvbelegg)</p> <p><b>Mengde:</b> 10 m<sup>2</sup></p> <p><b>Kommentar:</b> Erfaringsvis farlig avfall med ftalater. Håndteres som ftalatholdig så fremt det ikke kan avkreftes ved analyser</p> <p><b>Farlig avfall med ftalater !</b></p> |

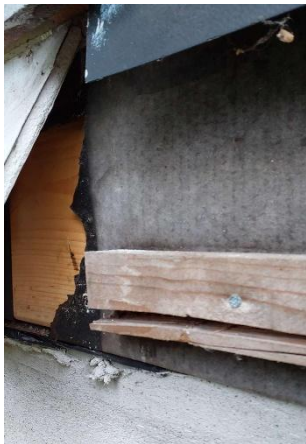
| Eksempelbilde | Informasjon |
|---|---|
| | <p><b>Prøve:</b> S36-10</p> <p><b>Plassering:</b> Bak nyere kledning på tilbygg</p> <p><b>Avfallskategori:</b> THC</p> <p><b>Materialtype:</b> Sort papp (bl.a. vindsperre)</p> <p><b>Mengde:</b> Ikke mengdeberegnet, skjult i konstruksjonen</p> <p><b>Kommentar:</b> Avfallshåndtering avtales med mottak.</p> <p><b>Farlig avfall med THC !</b></p> |

Eventuelle forekomster av sort vindtettingspapp/ takbelegg som ikke er nevnt i denne rapporten, men påtreffes ved riving skal håndteres som beskrevet i kap. 3.1.2. Dersom det påvises flere lag må disse håndteres som beskrevet i kap. 3.1.2.

Sort isolasjonspapp som inneholder olje, må ikke nødvendigvis leveres som farlig avfall da noen mottak kan motta dette som brennbart restavfall. Dette må avklares med mottak.

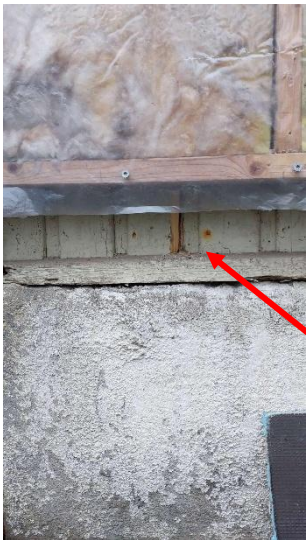
| Eksempelbilde | Informasjon |
|---|---|
| | <p><b>Prøve:</b> S36-11</p> <p><b>Plassering:</b> Maling på gammel kledning. Utvendig, underliggende nyere kledning</p> <p><b>Avfallskategori:</b> Tungmetaller</p> <p><b>Materialtype:</b> Maling</p> <p><b>Mengde:</b> Ikke mengdeberegnet</p> <p><b>Kommentar:</b></p> <p><b>Farlig avfall med tungmetaller !</b></p> |

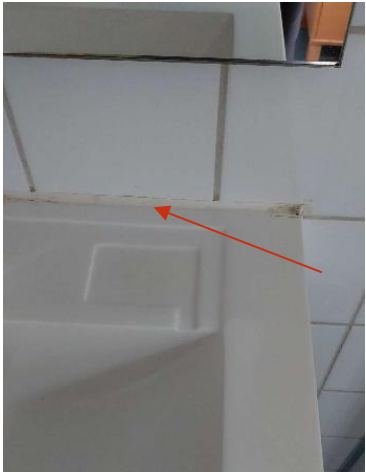
| Eksempelbilde | Informasjon |
|---|---|
| | <p><b>Prøve:</b> Ikke prøvetatt</p> <p><b>Rom:</b> Baderom</p> <p><b>Etasje:</b> 1. etasje og tilbygg</p> <p><b>Avfallskategori:</b> ftalater</p> <p><b>Materialtype:</b> Fug myk</p> <p><b>Mengde:</b> Ikke mengdeberegnet</p> <p><b>Kommentar:</b></p> <p>Håndteres som ftalat holdig såfremt det ikke kan avkrefte ved analyser</p> <p><b>Farlig avfall med ftalater !</b></p> |

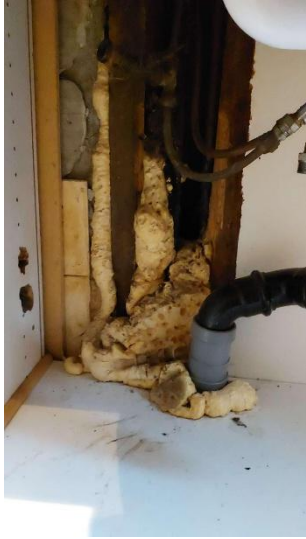
| Eksempelbilde | Informasjon |
|---|---|
| | <p><b>Prøve:</b> Ikke prøvetatt</p> <p><b>Plassering:</b> Hele bygningsmassen</p> <p><b>Avfallskategori:</b> KFK/HKFK</p> <p><b>Materialtype:</b> Fugeskum</p> <p><b>Mengde:</b> Ikke mengdeberegnet</p> <p><b>Kommentar:</b> Ligger skjult i konstruksjonen og noe langs grunnmuren.</p> <p>Håndteres som KFK/HKFK holdig så fremt det ikke kan avkreftes ved analyser eller dokumenteres å være skum fra etter 2002</p> <p><b>Farlig avfall med KFK/HKFK !</b></p> |

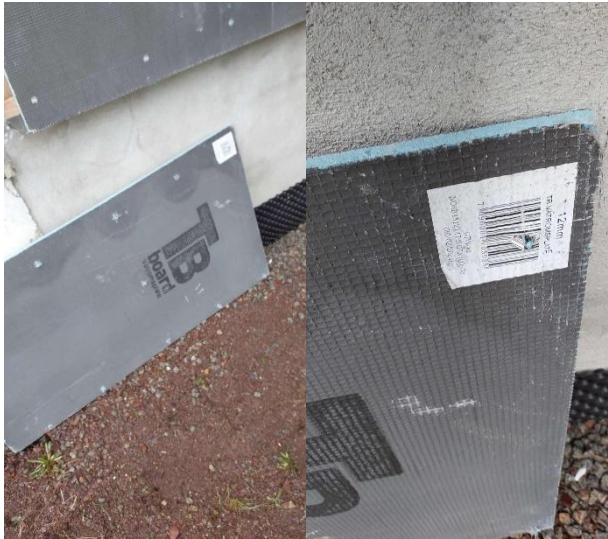
| Eksempelbilde | Informasjon |
|---|---|
| | <p><b>Prøve:</b> Ikke prøvetatt</p> <p><b>Plassering:</b> Utvendig, mellom ny og gammel kledning</p> <p><b>Avfallskategori:</b> Ordinært avfall</p> <p><b>Materialtype:</b> XPS</p> <p><b>Mengde:</b> Ikke mengdeberegnet</p> <p><b>Kommentar:</b> Fra 2021</p> <p><b>Ordinært avfall</b></p> |

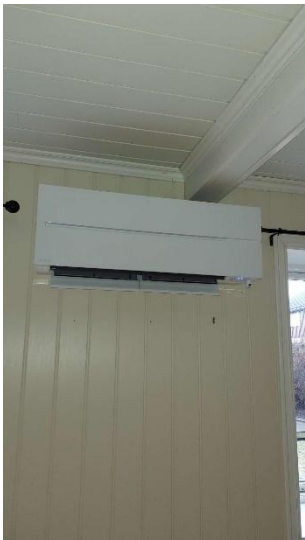
| Eksempelbilde | Informasjon |
|---|---|
| | <p><b>Prøve:</b> Ikke prøvetatt</p> <p><b>Rom:</b> Stue og tilbygg</p> <p><b>Etasje:</b> 1 et.</p> <p><b>Avfallskategori:</b> Mistanke om KFK/HKFK</p> <p><b>Materialtype:</b> Kjølemedium (Kjøleanlegg/system)</p> <p><b>Mengde:</b> 2 stk</p> <p><b>Kommentar:</b> Kjølemedium R410A og R32</p> <p>Håndteres som farlig avfall med bromerte flammehemmere med mindre dette avkreftes ved analyse.</p> <p><b>Farlig avfall med KFK/HKFK!</b></p> |

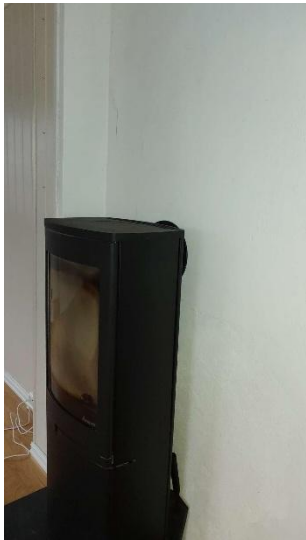
| Eksempelbilde | Informasjon |
|---|---|
| | <p><b>Prøve:</b> Ikke prøvetatt</p> <p><b>Rom:</b> Stue</p> <p><b>Etasje:</b> 1 et.</p> <p><b>Avfallskategori:</b> Mistanke om PAH</p> <p><b>Materialtype:</b> Sot/pipe</p> <p><b>Mengde:</b> 1 stk</p> <p><b>Kommentar:</b></p> <p>Håndteres som farlig avfall med bromerte flammehemmere med mindre dette avkreftes ved analyse.</p> <p><b>Farlig avfall med PAH!</b></p> |

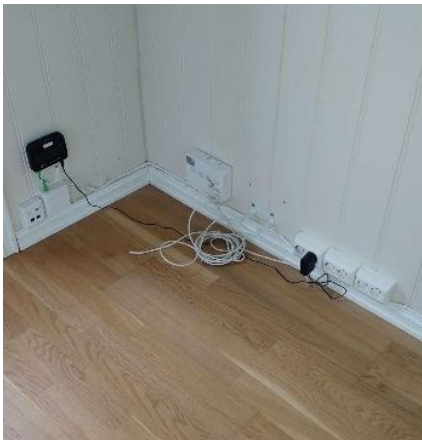
| Observasjonsbilder | |
|---|---|
| | Kabler i stue |

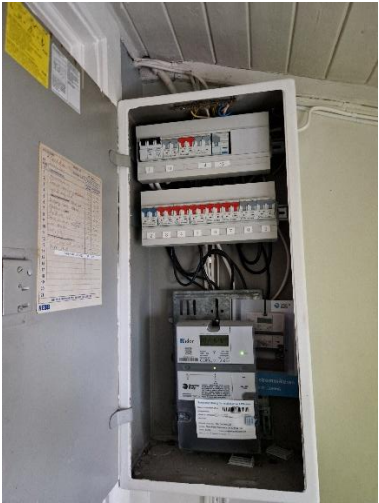
| Observasjonsbilder | |
|---|---|
| | Sikringsskap |

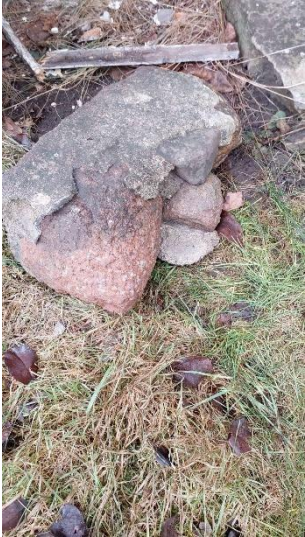
| Observasjonsbilder | | |
|---|--|---|
| | | <p><b>Prøve:</b> S36-07</p> <p><b>Plassering:</b> Grunnmur stein</p> <p><b>Materialtype:</b> Mørtel</p> |

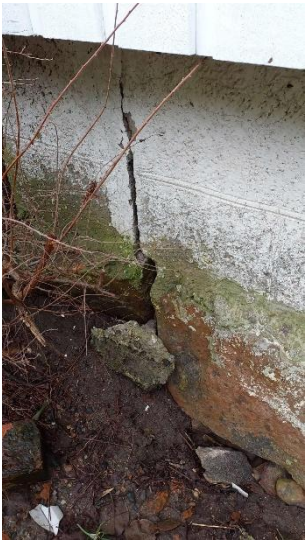
| Observasjonsbilder | | |
|---|--|---|
| | | <p><b>Prøve:</b> S36-08</p> <p><b>Plassering:</b> Grunnmur originalt bygg, blokker</p> <p><b>Materialtype:</b> Puss</p> |

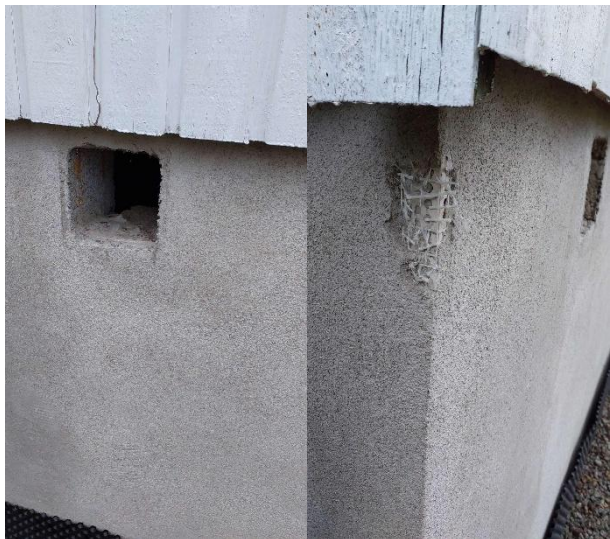
| Observasjonsbilder | |
|---|---|
| | <p><b>Prøve:</b> S36-12</p> <p><b>Plassering:</b> Ny leca, tilbygg</p> <p><b>Materialtype:</b> Puss</p> |

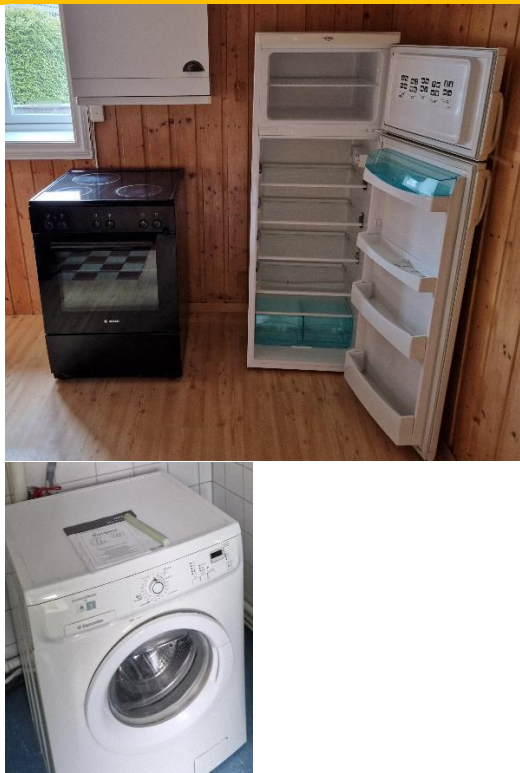
| Beskrivelse | Eldre hvitevarer. Sort stekeovn med integrert koketopp, hvit kombinert kjøle- og fryseskap, ca. 140 høyt og vaskemaskin. Alder på hvitevarene er ukjent, men ser ut til å være av eldre dato. Ingen synlige skader og ser ut til å være i god stand. |

| Vurdering | Ombrukbar |

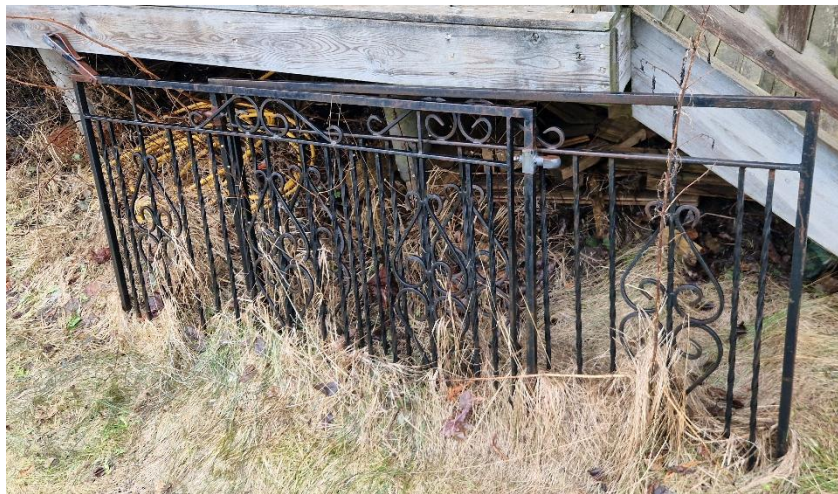
| Anbefalt ombruk | Smijern er fleksibelt og motstandsdyktig mot rust. Det er observert partier med rust, men materialet kan restaureres. Ettersom boligen skal rives, anbefales det at smijernsportene selges eller gis bort til ombruksmarked eller annet marked for ombruk. |

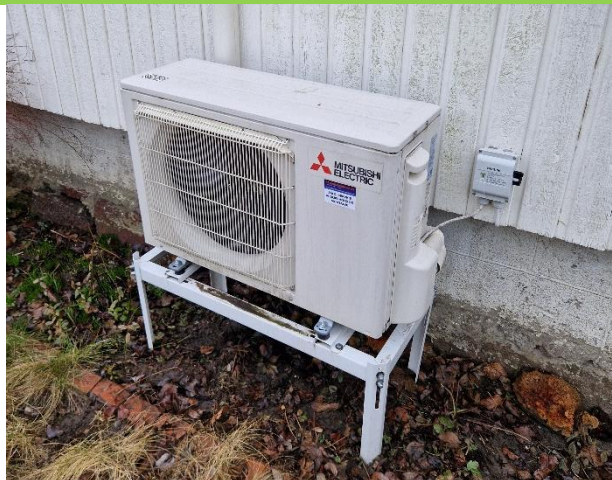
| Vurdering | God ombrukbar |

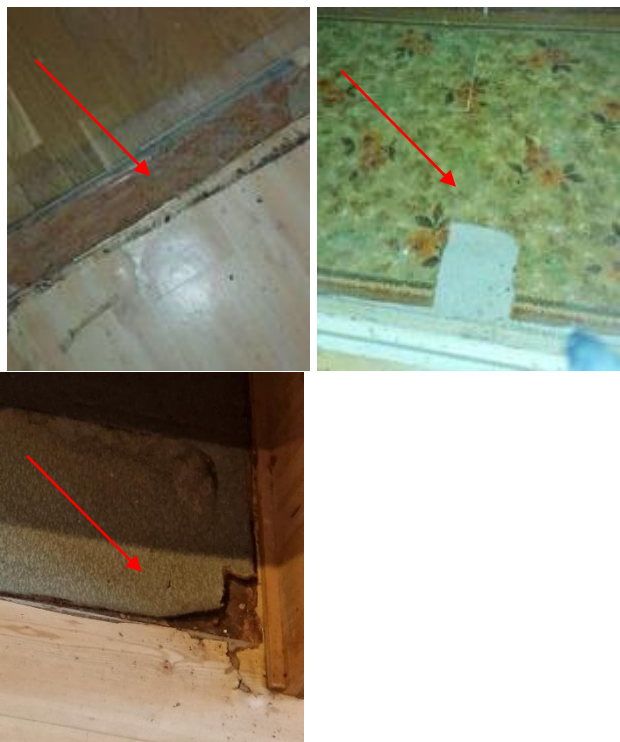
| Bilde | Informasjon |
|---|---|
| | <p><b>Prøve: S36-01</b><br/><b>Plassering:</b> Kjøkken, dørkarm kjøkken, skap i 2. Et.<br/><b>Materialtype:</b> Vinyl (gulvbelegg) blandprøve<br/><b>Kommentar:</b><br/><b>Farlig avfall med asbest!</b></p> |

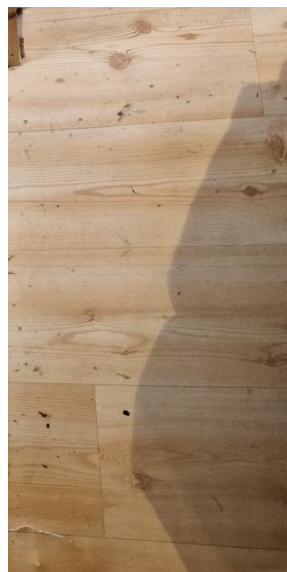
| Bilde | Informasjon |
|---|---|
| | <p><b>Prøve: S36-02</b><br/><b>Plassering:</b> Kjøkken<br/><b>Materialtype:</b> Vinyl (gulvbelegg)<br/><b>Kommentar:</b> Prøvetatt belegg er underliggende belegg på bildet.<br/><b>Ordinært avfall</b></p> |

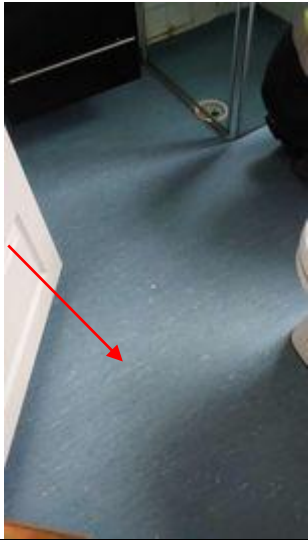
| Bilde | Informasjon |
|---|---|
| | <p><b>Prøve: S36-03</b><br/><b>Plassering:</b> Bad<br/><b>Materialtype:</b> Vinyl (gulvbelegg)<br/><b>Kommentar:</b></p> <p><b>Farlig avfall med ftalater!</b></p> |

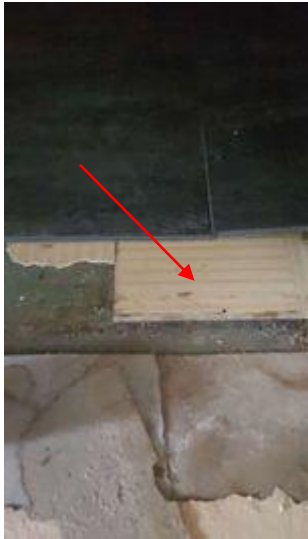
| Bilde | Informasjon |
|---|---|
| | <p><b>Prøve: S36-04</b><br/><b>Plassering:</b> Bad, skjult<br/><b>Materialtype:</b> Vinyl (gulvbelegg)<br/><b>Kommentar:</b></p> <p><b>PCB holdig farlig avfall med ftalater!</b></p> |

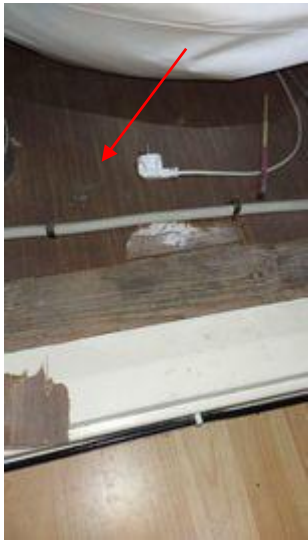
| Bilde | Informasjon |
|---|---|
| | <p><b>Prøve: S36-05</b><br/><b>Plassering:</b> Ventilasjonskott<br/><b>Materialtype:</b> Vinyl (gulvbelegg)<br/><b>Kommentar:</b></p> <p><b>Ordinært avfall</b></p> |

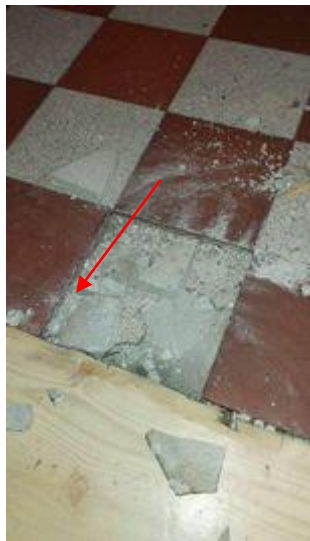
| Bilde | Informasjon |
|---|---|
| | <p><b>Prøve: S36-06</b><br/><b>Plassering:</b> Kjøkken<br/><b>Materialtype:</b> Flislim<br/><b>Kommentar:</b></p> <p><b>Ordinært avfall</b></p> |

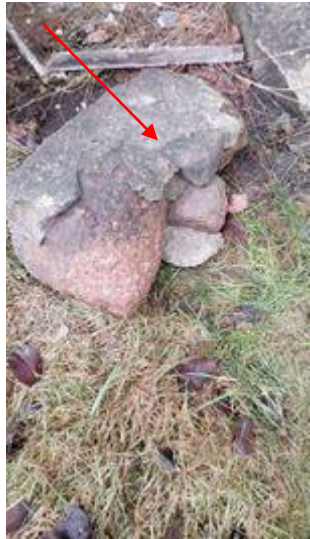
| Bilde | Informasjon |
|---|---|
| | <p><b>Prøve: S36-07</b><br/><b>Plassering:</b> Grunnmur stein<br/><b>Materialtype:</b> Puss<br/><b>Kommentar:</b></p> <p><b>Ordinært avfall</b></p> |

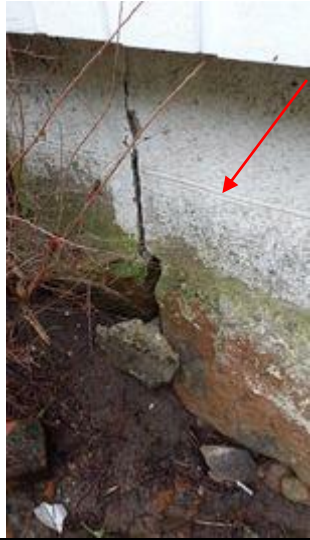
| Bilde | Informasjon |
|---|---|
| | <p><b>Prøve: S36-08</b><br/><b>Plassering:</b> Ute, grunnmur original bygg<br/><b>Materialtype:</b> Puss<br/><b>Kommentar:</b></p> <p><b>Ordinært avfall</b></p> |

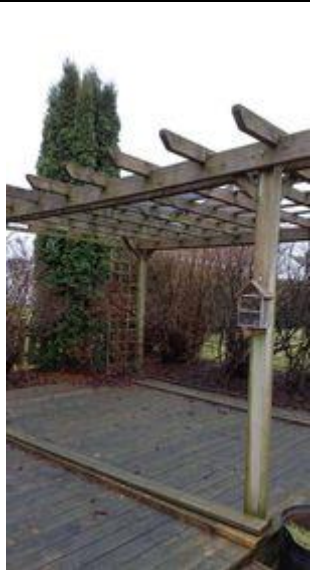
| Bilde | Informasjon |
|---|---|
| | <p><b>Prøve: S36-09</b><br/><b>Plassering:</b> Pergola ute<br/><b>Materialtype:</b> Trykkimpregnert trevirke<br/><b>Kommentar:</b></p> <p><b>Ordinært avfall</b></p> |

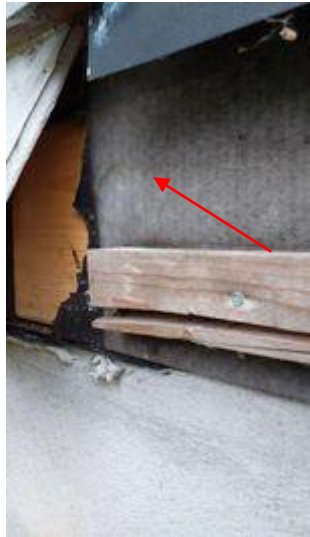
| Bilde | Informasjon |
|---|---|
| | <p><b>Prøve: S36-10</b><br/><b>Plassering:</b> Ny kledning, tilbygg<br/><b>Materialtype:</b> Sort papp (bl.a. vindsperre)<br/><b>Kommentar:</b></p> <p><b>Farlig avfall med Alifater!</b></p> |

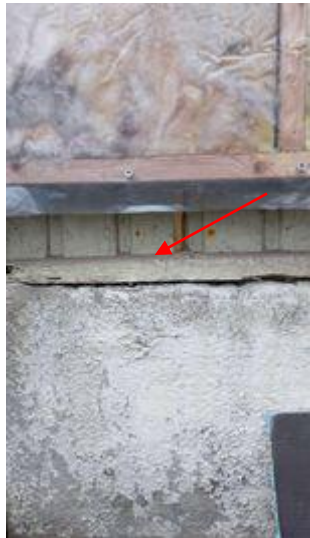
| Bilde | Informasjon |
|---|---|
| | <p><b>Prøve: S36-11</b><br/><b>Plassering:</b> Gammel kledning, skjult bak ny kledning og isolasjon<br/><b>Materialtype:</b> Maling<br/><b>Kommentar:</b></p> <p><b>Farlig avfall med Tungmetaller!</b></p> |

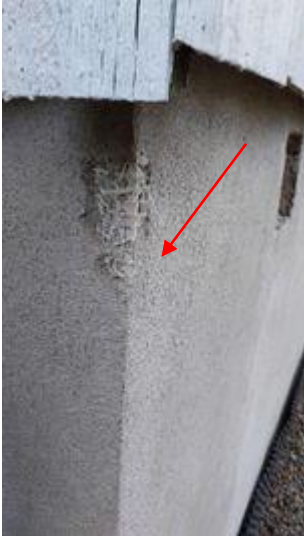
| Bilde | Informasjon |
|---|---|
| | <p><b>Prøve: S36-12</b><br/><b>Plassering:</b> Tilbygg, puss over lecablokker<br/><b>Materialtype:</b> Puss<br/><b>Kommentar:</b><br/><br/><b>Ordinært avfall</b></p> |
