Oppdragsgiver: Stord kommune

Oppdragsnr.: 52408305 Dokumentnr.: KYV002

**Til:** Stord VA  
**Fra:** Norconsult Norge AS  
**Sted, dato:** Bergen/ 2026-06-19

## Naturverdier og fremmedarter Fuglevika - Kyvik

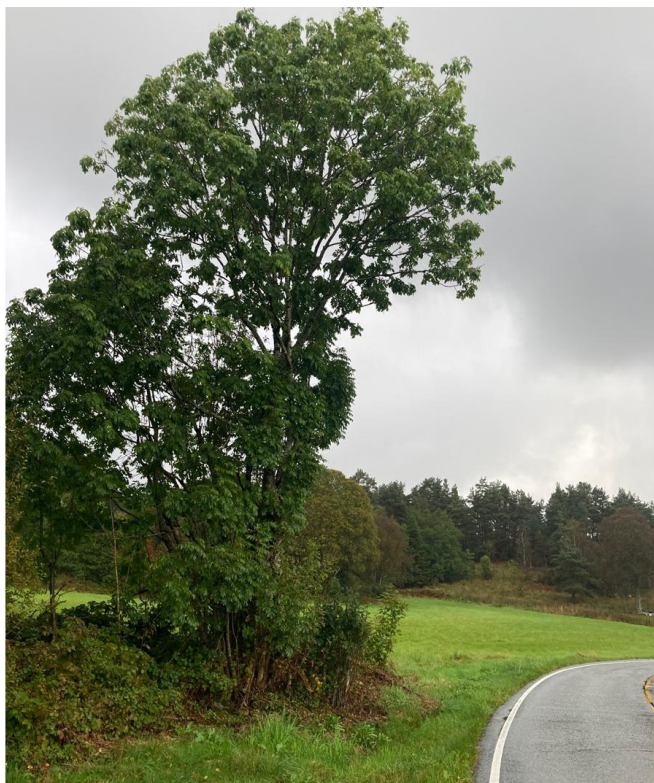
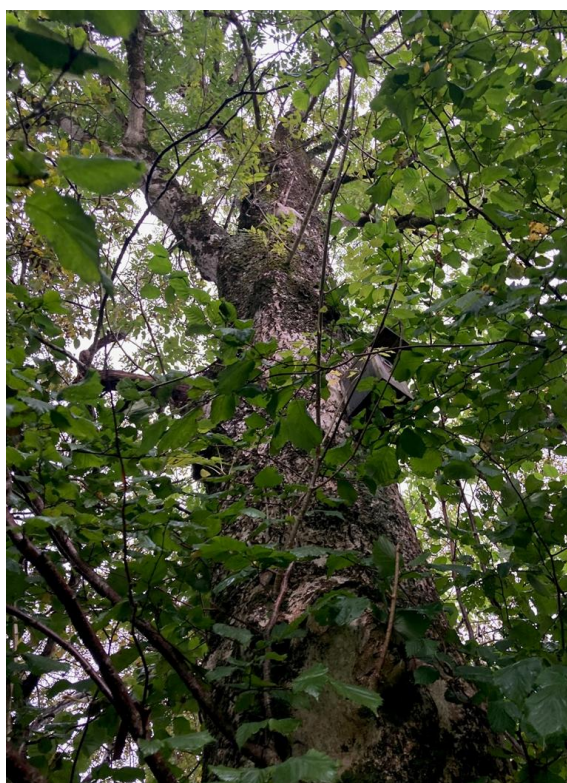
Strekningen er dominert av dyrket mark og spredte boliger med hager tett på veg. Området inngår i et større område som i 2020 ble kartlagt etter metodikken naturtyper i Norge (NiN), men uten at det ble identifisert viktige naturtyper i dette prosjektområdet. Det ble på befaring registrert to større asketrær som tiltaket kan komme i konflikt med. Ask er rødlistet som sterkt truet (EN). Rødlistestatus skyldes askeskuddsyken som fører til at trærne kan dø. De aktuelle trærne er tilsynelatende friske. Forekomster er vist i kart (fig. 7). Det er registrert en rekke rødlistede fuglearter i nærheten til tiltaksområdet, men det er ikke funnet relevant for dette prosjektet.

Figur 1 Ask nær Fuglevika til venstre og ask nær bekk ved Osahaugen 8 til høyre.

Det er sannsynlig at ask nær Fuglevika går tapt som følge av tiltaket siden ledningsnett legges på innsiden av vegen. Det er sannsynlig at rotsone og /eller selve treet blir ødelagt av grøft, siden treet bare er ca 5 m fra vegen. Det vil være mulig å unngå den store asken helt sør i tiltaksområdet ved Osahaugen 8 dersom ledning legges i en bue utenom og tett på eksisterende ledningsnett i grunnen. De aktuelle trær må merkes for å sikre nødvendig hensyn, om mulig.

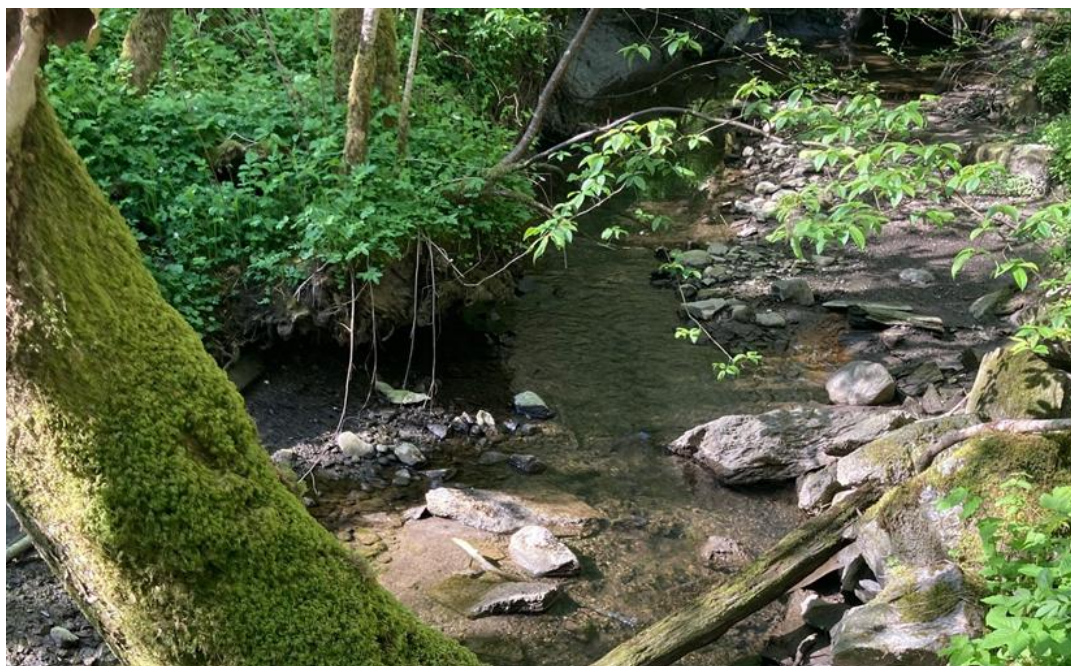
Figur 3 Overgangen bekk/brakkvann i bekk ved Kyvik.

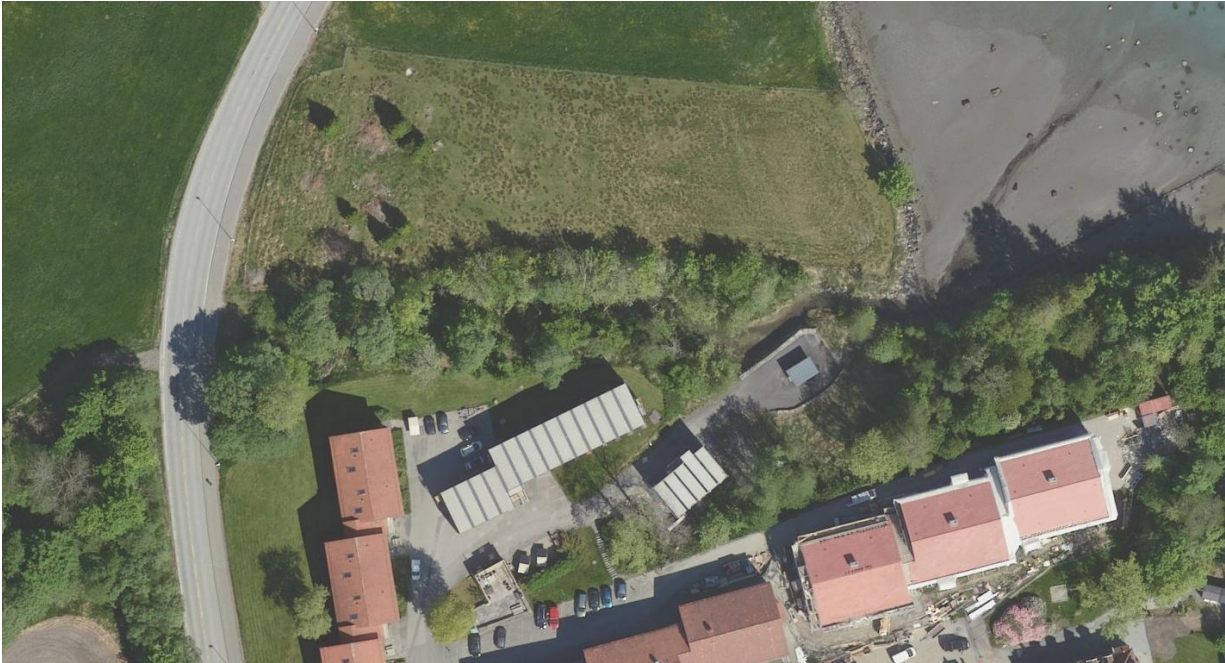
Figur 4 Flyfoto som viser kantvegetasjon langs bekk og strandområdet nedstrøm ved fjære sjø (norgebilder.no 2021).

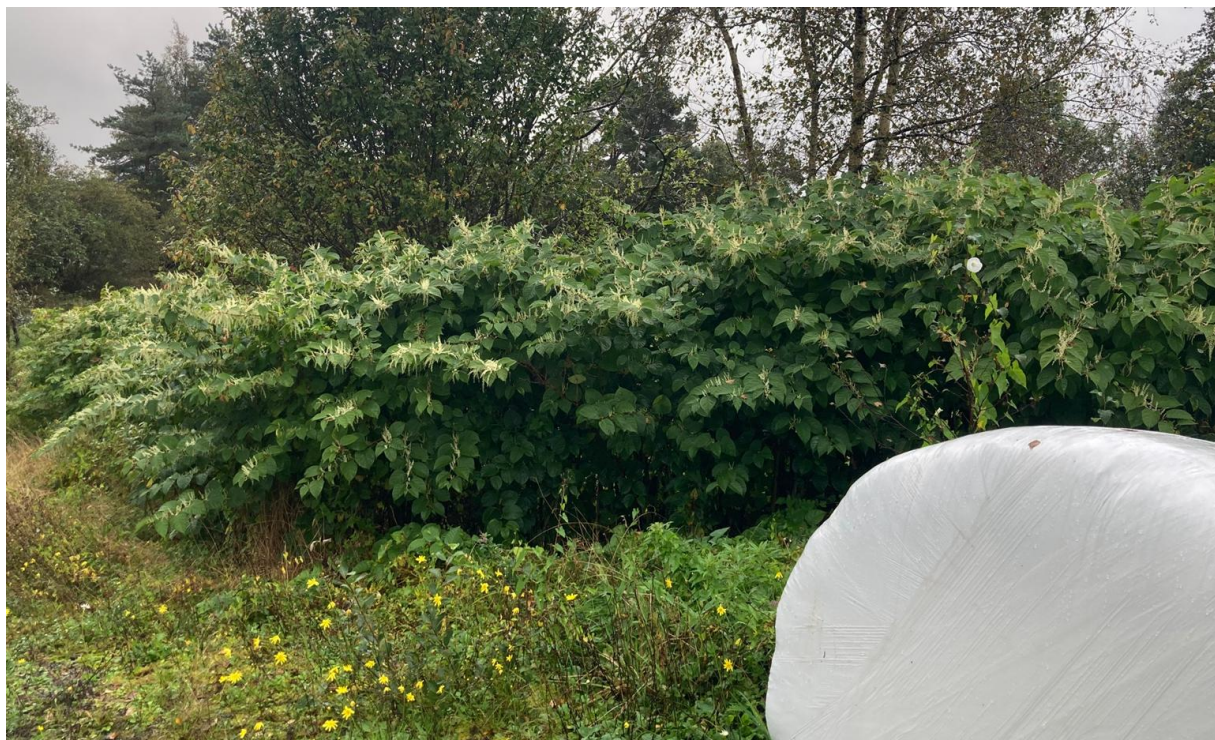
Parkslirekne (svært høy risiko – SE) vokser i store mengder ved parkeringsplassen langs fv. 5050 ovenfor Haukavika. Mest frodig et stykke fra fylkesveien, men forekommer helt til vegkant. Dette er en art som spres med rotskudd og masseflytting og har et svært omfattende rotsystem. Det må gjøres særlige tiltak dersom planlagt anleggsarbeid medfører inngrep i forekomst og det blir nødvendig med uttransport av masser som inneholder plantedeler/røtter jf aktsomhetsplikten i Forskrift om fremmede organismer. Se vedlagt faktaark om parkslirekne hentet fra rapporten Håndtering av løsmasser med fremmede skadelige arter; M-982/2018 utgitt av Miljødirektoratet.

*Figur 6 Stor forekomst av parkslirekne ved parkeringsplass sør for Fuglevika.*

Tiltaket slik det er planlagt vil ligge på motsatt side for hvor det ble påvist parkslirekne og forekomsten kan derfor unngås. Deler av forekomst med rynkerose blir berørt og dersom masser ønskes flyttet vekk fra stedet må de håndteres i samsvar med vedlagt faktaark. Det er ikke vurdert som aktuelt å gjøre særlige tiltak knyttet til andre fremmedarter i tiltaksområdet.

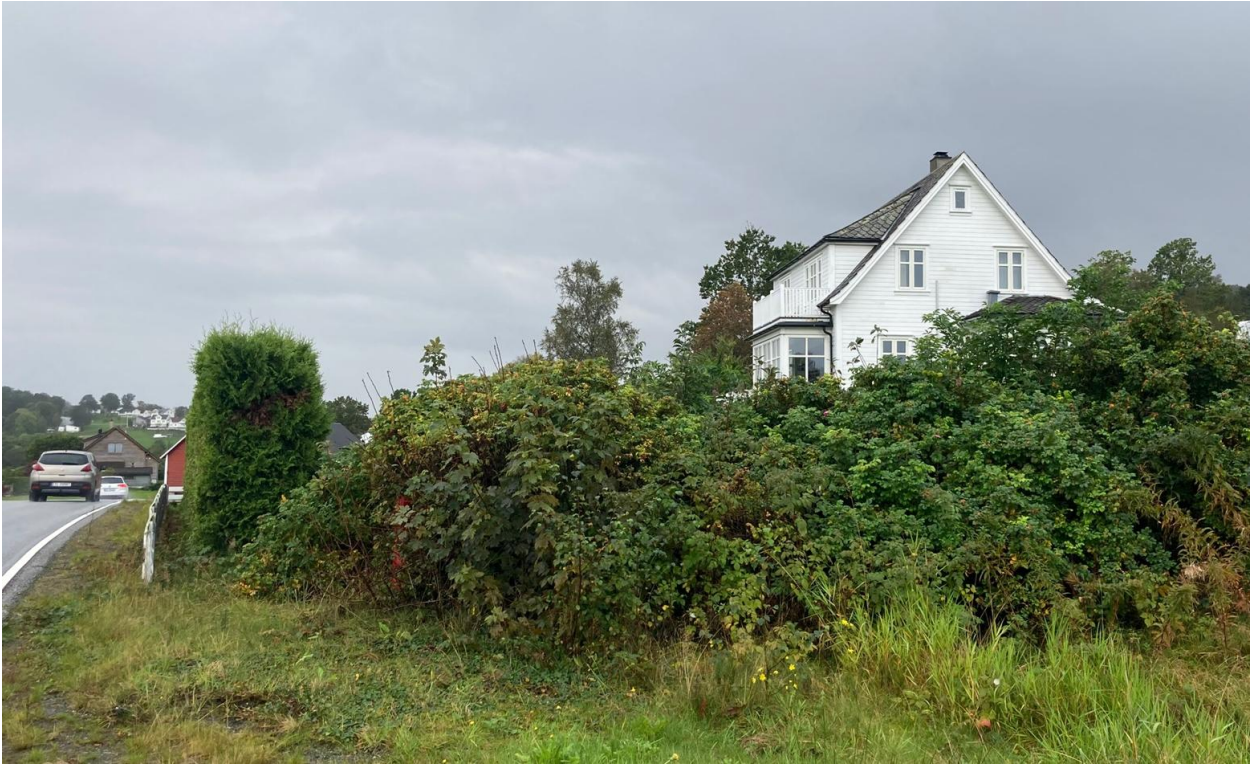
Rett nord for hagen til Kyvik 108 er det en større forekomst av rynkerose rett ved bussholdeplass og en tujahekk. Rynkerose er også en art med svært høy risiko (SE) og hvor det må settes i verk nødvendige tiltak i samsvar med råd i M-982. Se vedlagt faktaark om rynkerose. Tuja har høy risiko, men begrenset spredningsevne ved massehåndtering og tiltak vurderes ikke. Det ble også registrert en liten forekomst av praktmarikåpe (SE) ved krysset til Indre Kyvik.

Figur 8 Forekomst av rynkerose ved Kyvik 108.

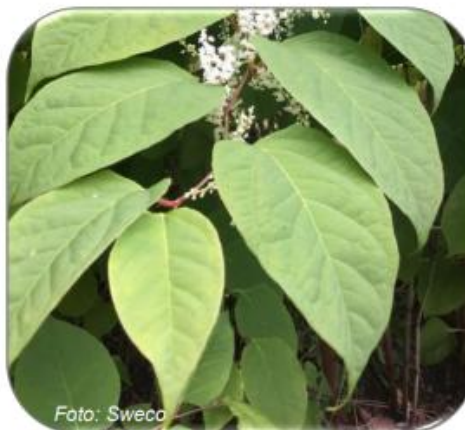
**Spredningshabitat:** Åpent til halvskygge i næringsrik jord. Skrotemark (særlig veg og jernbane), skogkanter, kulturmark i gjengroing, flommark men også skog (blandingsløvskog, gråor-heggeskog). Det er kjent fra andre land at arten vokser langs bekke-/elvekanter.

**Bekjemping før gravearbeider:** Klipping kun i kombinasjon med sprøyting. Forekomst kan sprøytes i flere omganger før anleggsarbeider starter. Den bør også sprøytes rett før anleggsarbeid starter for å svekke planten og røtter/jordstengler.

**Oppgraving:** Graves 2-4 m ned under der forekomsten står og 7 m ut til siden for morplanten. Hvor dypt rotsystemet går avhenger av hvor lenge forekomsten har vokst der og type løsmasser. Det må graves slik at alt av røtter blir med.

**Tildekking:** Dekkes med 5 m fyllmasser, eller innkapsles med ugjennomtrengelig duk med minst 3 m fyllmasser. Arealer må være tildekket i minst 5 år.

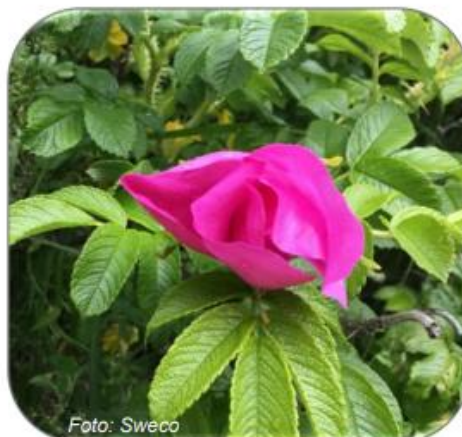
## Rynkerose (*Rosa rugosa*)

**Arter:** rynkerose (SE). Spres lett i kysthabitat. Egen nasjonal handlingsplan for arten.

**Rotsystem:** Kraftig rot med mindre jordstengler. Kan vokse ned til 0,5-2 m dypt.

**Påvirkning av vegetasjon:** Rasktvoksende og kan danne store bestander som fortrenger andre arter. Fortrenger andre arter og endrer struktur i jorda.

**Spredningshabitat:** Salttolerant art, ofte knyttet til vannkanten. Langs strender, sanddyner, strandberg, gammel eng og gressmark, skrotemark.

**Bekjemping før gravearbeider:** Arten regenereres kraftig når stamme kuttet, og bør ikke bekjempes før gravearbeider starter. Blomster/nyper kan plukkes.
