Oppdragsgiver: Stord vatn og avløp AS

Oppdragsnr.: 52408305 Dokumentnr.: KYV-003

Til: Stord vatn og avløp AS  
 Fra: Norconsult Norge AS v/Silje Aase  
 Sted, dato: Haugesund / 2026-06-19

## Områdestabilitetsvurdering for Kyvik

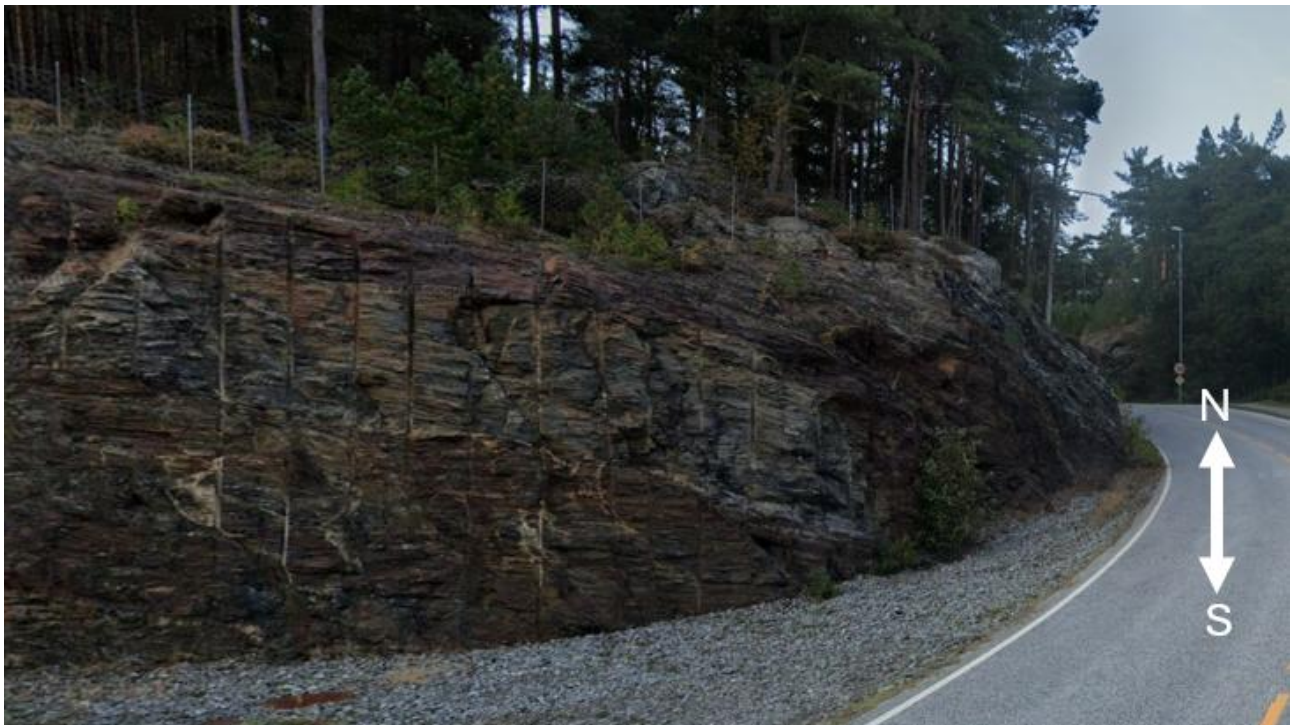
Figur 7: Bart sprengt ut berg på oppsiden av vegen ved Fuglevika (google maps, Street View).

Figur 6 viser første bratte skråning i Fuglevika. Vegen ligger ved/like over en skråning ned mot sjø. Oppsiden består av sprengt fjellskjæring (Figur 7), som indikerer liten løsmassemekthet ved vegkroppen. Skråningen mot sjø er om lag 5 m høy, men løsmassene virker tynne og fremstår ikke som et aktuelt løsneområde i løsmasser. Områdeskred vurderes derfor ikke aktuelt her.

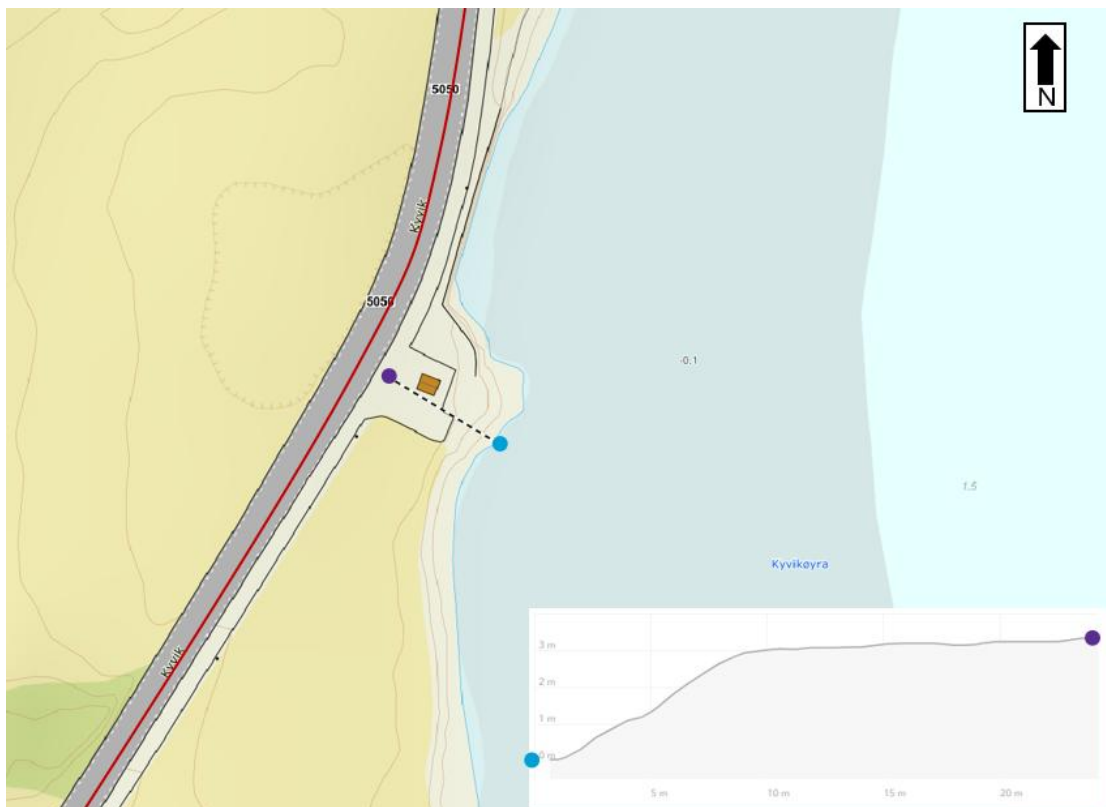
Figur 8: Topografisk kart med helningsprofil ved Kyvikjø avløpsstasjon. Helning på 3 meter (Høydedata.no).

Ved Kyvikjø avløpsstasjon (Figur 8) finnes en annen lav skråning på om lag 3 m ned mot sjøen. På det smaleste partiet mellom veg og sjø er fronten sikret med natursteinsmur (Figur 9), mens det ved profillinjen ikke er mur. NGUs kart (Figur 4) angir marine avsetninger, men lokal mektighet er uavklart. Ortofoto tyder på svært tynt løsmassedekk over berg, om enn med noe tolkningsusikkerhet. Med skråningshøyde < 5 m og antatt liten løsmassemekting vurderes dette ikke som et aktuelt løsneområde i løsmasser, og områdeskred anses ikke aktuelt her.

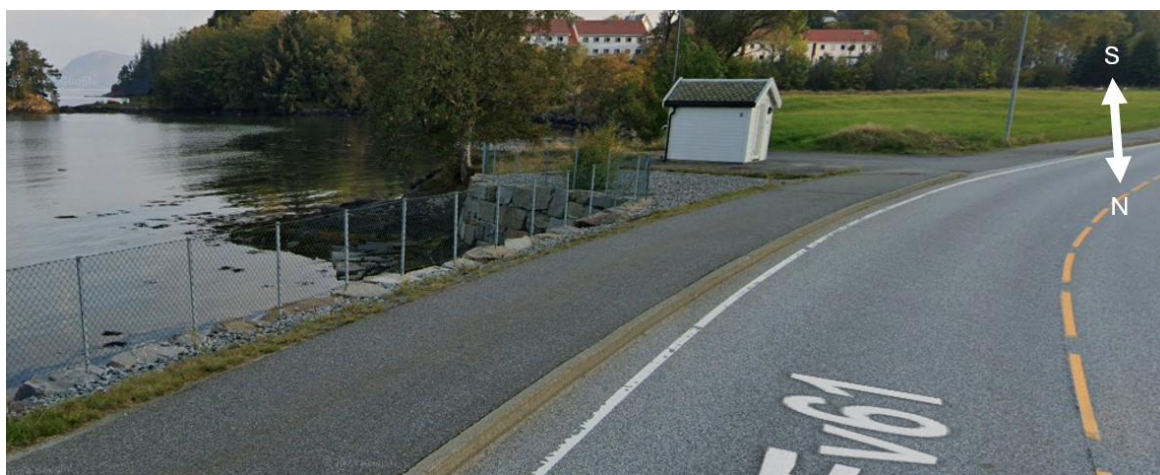
Figur 9: Natursteinsmur og skråning ved Kyvikjø avløpsstasjon (google maps, Street View).

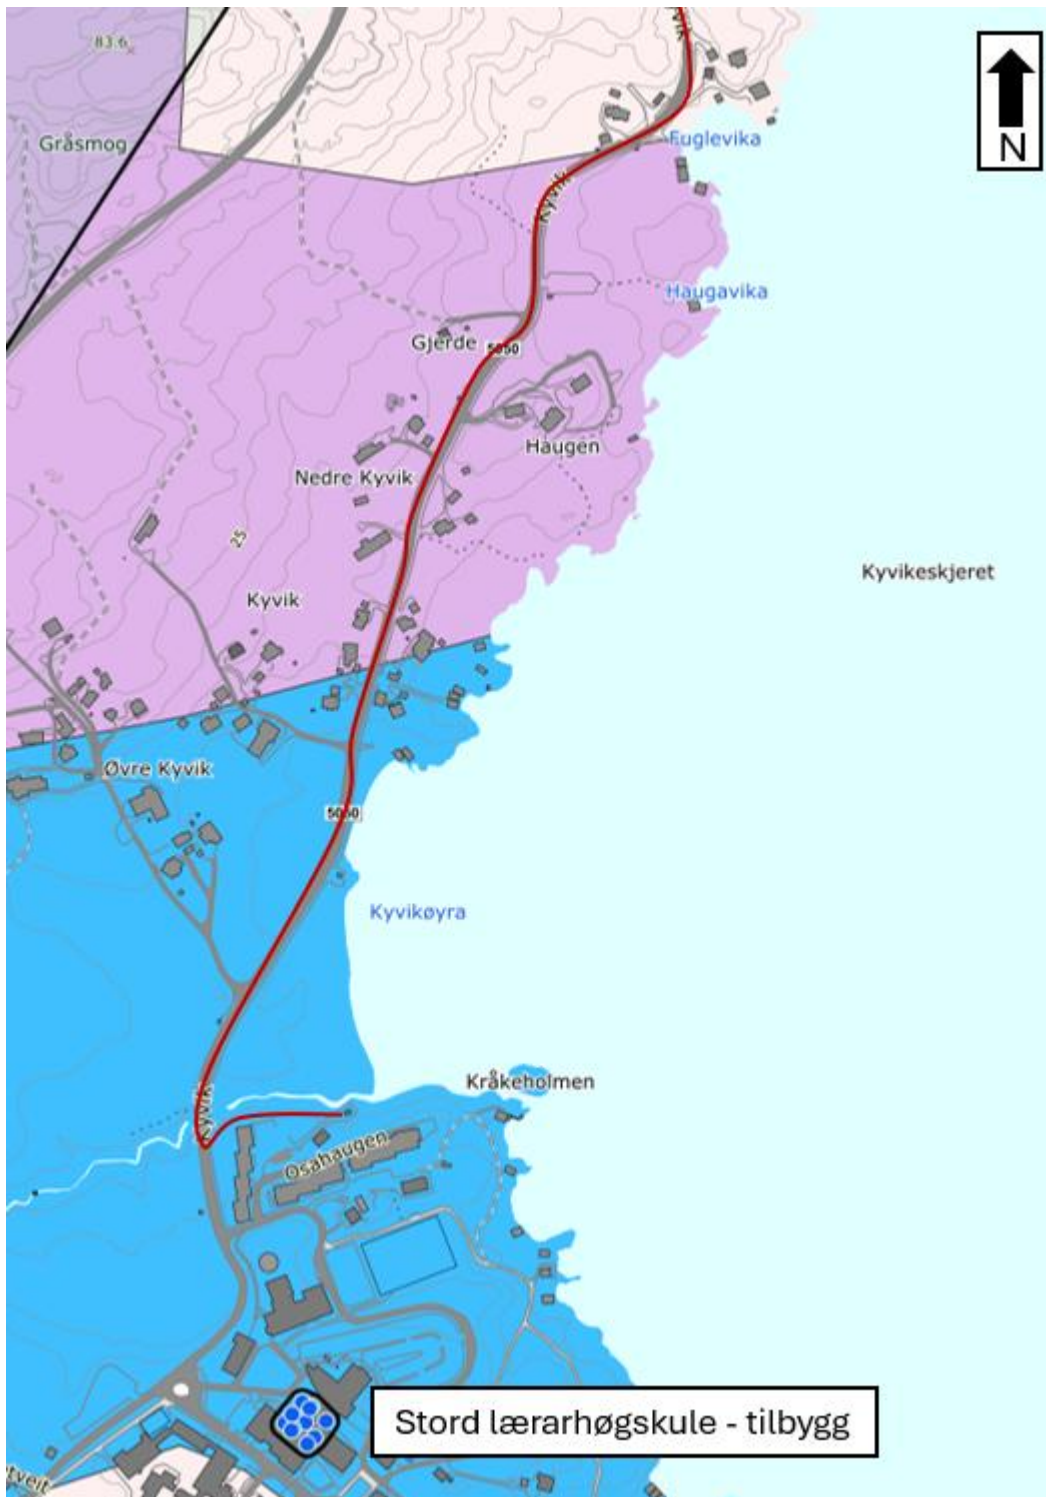
Figur 11: Tidligere utførte grunnundersøkelser ved Stord lærarhøgskule (NADAG).

Det er søkt i NADAG/GRANADA langs traséen for å få overblikk over tidligere undersøkelser i området. Det finnes ingen registrerte borepunkter i selve traséen, men det foreligger undersøkelser ved Stord lærarhøgskule (1992), ca. 250 m sør for Rommetveit avløpspumpestasjon (Figur 11). Området ligger, i likhet med vår sørlige delstrekning, innenfor marine avsetninger (NGU).

- Dybde til fjell/annen meget fast grunn: ca. 2,3–9,3 m (størst i sørvest).
- Løsmasser: ca. 1–2 m humusholdige blandingsmasser/topplag over fast, tørrskorpepreget leire. Lokalt (sørøst) er det registrert 1–2 innskutte, ca. 0,5 m tykke lag av middels fast leire med lav sonderingsmotstand i ellers fastere tørrskorpeleire.
- Massene vurderes som meget telefarlige, men lite kompressible når en ser bort fra topplaget og de innskutte lagene med mindre fast leire. Et tynt, fast lag av antatt sand/grus mot fjell kan være vannførende.

Undersøkelsen bekrefter en typisk marin stratigrafi i nærområdet (tørrskorpeleire øverst, lokale myke innslag, variabel dybde til fjell). Borepunktene ved høgskulen ligger likevel på et høyere platå (~kote 18), mens vår «marine» delstrekning ligger rundt kote 5 (strandflate). Mektigheter kan derfor ikke overføres direkte: nær sjø kan avsetningene være tynnere (berg i dagen/strandvoller) eller tykkere (små sedimentbasseng).
