# Miljøkartleggingsrapport

Fv3282\_Hoppestadvegen\_i5322401  
Hoppestadvegen 108, Skien

Mars 2026

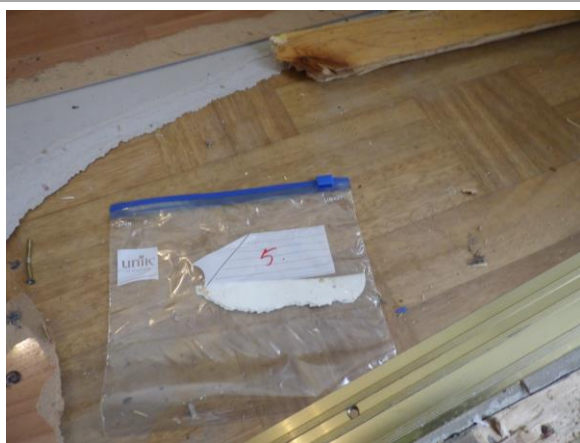
| Sted (pr.nr) | Materiale | Omfang/mengde | Bilde | Farlig avfall |
|---|---|---|---|---|
| Gulvbelegg, kjøkken (5) | Gulvbelegg | - | 5 | Nei*** |

Bilde 5: Gulvbelegg på kjøkken.

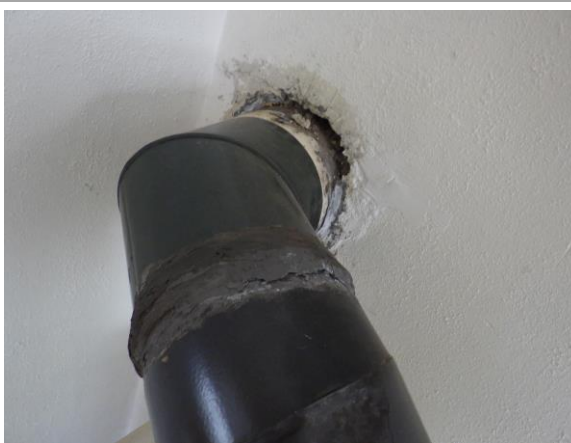
| Sted (pr.nr) | Materiale | Omfang/mengde | Bilde | Farlig avfall |
|---|---|---|---|---|
| Fugemasse, pipe_stua (7) | Fugemasse | - | 6,7 | Nei |

Bilde 6: Fugemasse på pipe, stua, prøve nr.7.

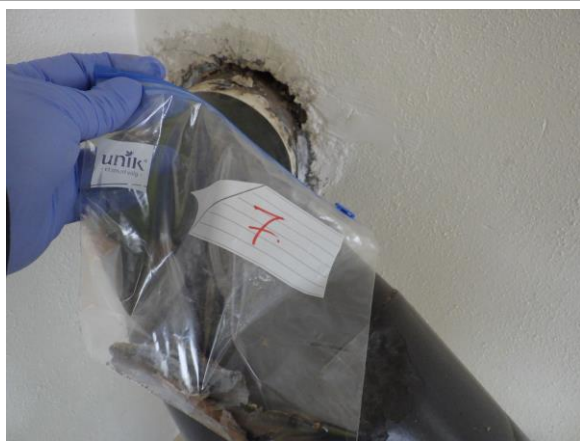
Bilde 7: Fugemasse på pipe, stua.

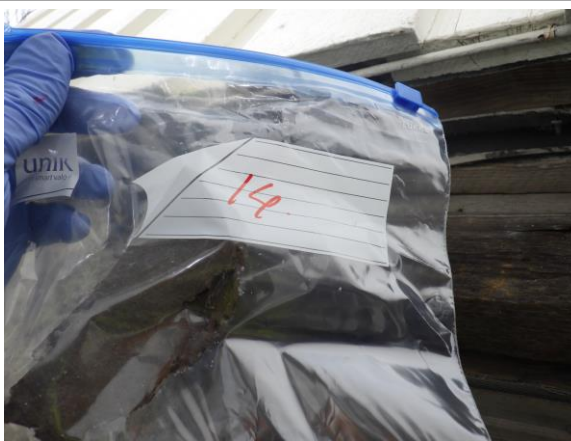
| Sted (pr.nr) | Materiale | Omfang/mengde | Bilde | Farlig avfall |
|---|---|---|---|---|
| Bak utvendigkledning (14) | Vindtett papp | - | 8 | Nei |

Bilde 8: Vindtettningspapp i yttervegg.

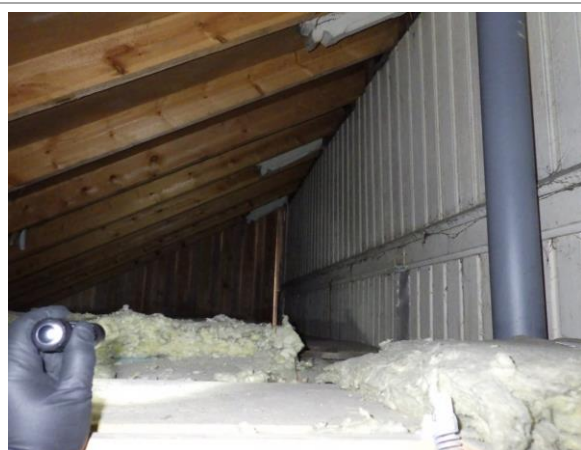
| Sted (pr.nr) | Materiale | Omfang/<br>mengde | Bilde | Farlig<br>avfall |
|---|---|---|---|---|
| Utvendig kledning, loft (1) | Maling | - | 9 | Nei** |

Bilde 9: Maling på kledning, loft.

| Sted (pr.nr) | Materiale | Omfang/ mengde | Bilde | Farlig avfall |
|---|---|---|---|---|
| Utvendig kledning, loft (1) | Maling | Mengder avfall bør beregnes under rivearbeidene, omfatter hele ytterveggen | 9 | Ja, kun løsmaling |

Løse malingsflak, som er påvist over grenseverdier for farlig avfall, skal samles opp og leveres som farlig avfall.

Hvis riveentreprenør vurderer at treverket og malingen samlet sett ikke er farlig avfall, må all løs maling skrapes av og leveres som farlig avfall og de øvrige materialene leveres som behandlet trevirke. Man må også ta hensyn til spredningsfare slik at ikke forurensning fra malingen spres under rivning eller transport.

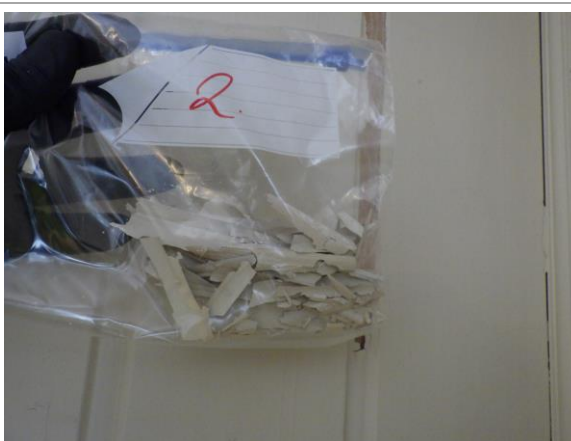
| Sted (pr.nr) | Materiale | Omfang/<br>mengde | Bilde | Farlig<br>avfall |
|---|---|---|---|---|
| Innvendig vegg, stua (2) | Maling | - | 10 | Nei |

Bilde 10: Maling på innvendig vegg, stua.

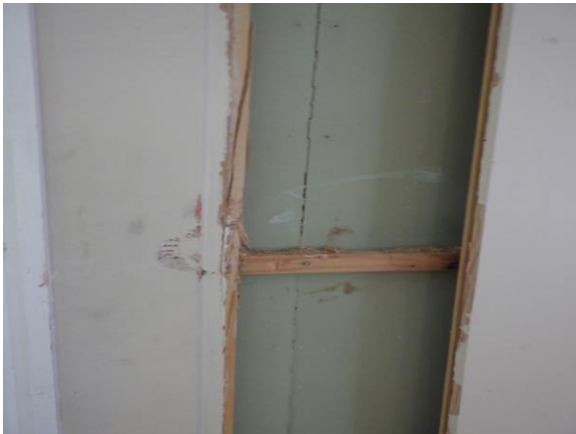
| Sted (pr.nr) | Materiale | Omfang/<br>mengde | Bilde | Farlig<br>avfall |
|---|---|---|---|---|
| Mellomvegg, eldre vegg, stua (3) | Maling | - | 11 | Nei** |

Bilde 11: Malingsprøve tatt fra mellomvegg, eldre vegg i stue.

| Sted (pr.nr) | Materiale | Omfang/ mengde | Bilde | Farlig avfall |
|---|---|---|---|---|
| Mellomvegg, eldre vegg_stua (3) | Maling | Mengder avfall bør beregnes under rivearbeidene, omfatter innvendige mellom vegger | 11 | Ja, kun løsmaling |

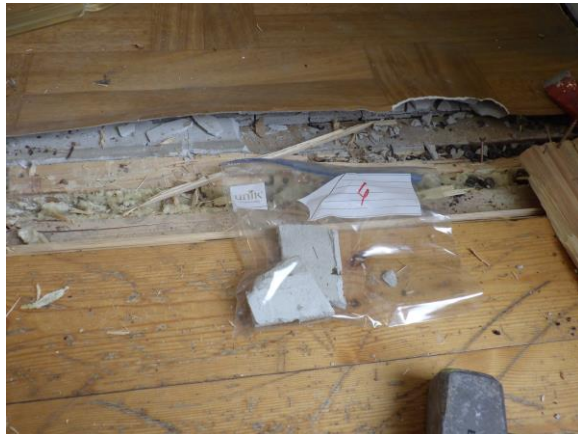
| Sted (pr.nr) | Materiale | Omfang/<br>mengde | Bilde | Farlig<br>avfall |
|---|---|---|---|---|
| Avrettingsmasse, kjøkkengulv (4) | Avrettingsmasse | - | 12 | Nei |

Bilde 12: Avrettingsmasse under tregulv, kjøkken.

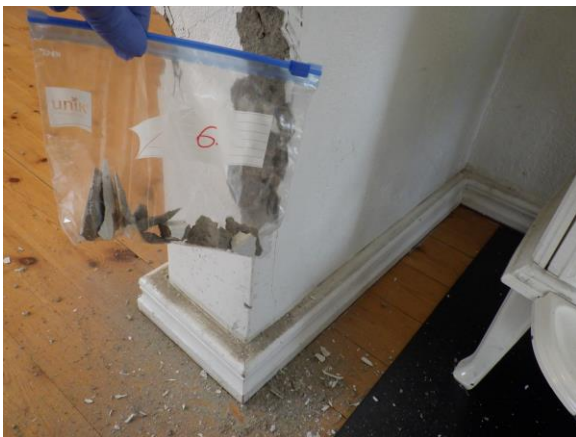
| Sted (pr.nr) | Materiale | Omfang/<br>mengde | Bilde | Farlig<br>avfall |
|---|---|---|---|---|
| Malt puss, stua (6) | Puss | - | 13 | Nei |

Bilde 13: Malt puss på vegg i stua.

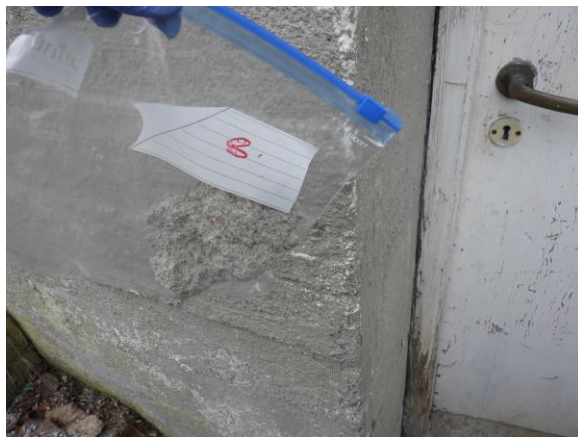
| Sted (pr.nr) | Materiale | Omfang/<br>mengde | Bilde | Farlig<br>avfall |
|---|---|---|---|---|
| Betong grunnmur, krypkjeller (8) | Betong | - | 14 | Nei |

Bilde 14: Grunnmur ved inngangen til krypkjeller.

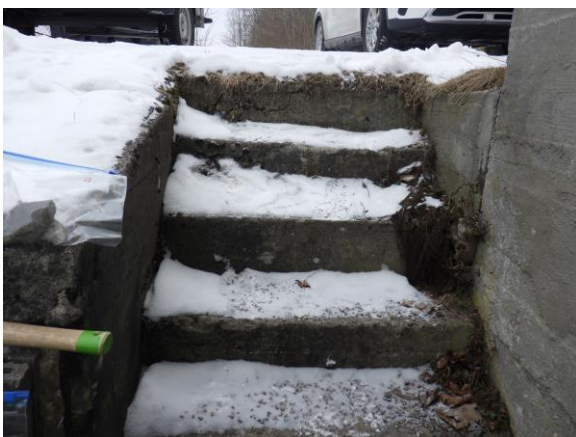
| Sted (pr.nr) | Materiale | Omfang/<br>mengde | Bilde | Farlig<br>avfall |
|---|---|---|---|---|
| Betongtrapp, inngang til krypkjeller (9) | Betong | - | 15 | Nei |

Bilde 15: Betongtrapp inngang til krypkjeller, prøve nr.9.

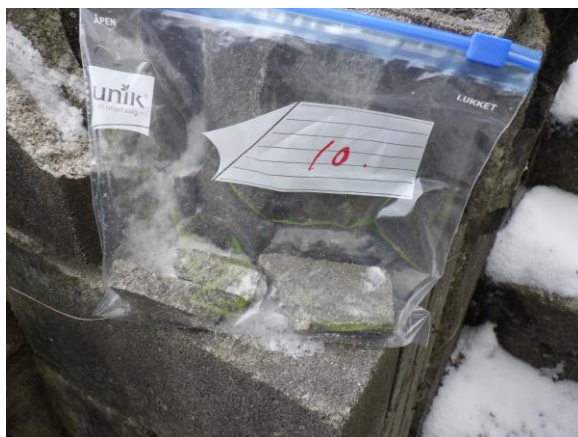
| Sted (pr.nr) | Materiale | Omfang/<br>mengde | Bilde | Farlig<br>avfall |
|---|---|---|---|---|
| Sementmur ved inngang til krypkjeller (10) | Sementblokk | - | 16 | Nei |

Bilde 16: Sement/betongblokkmur ved inngang til krypkjeller.

| Sted (pr.nr) | Materiale | Omfang/ mengde | Bilde | Farlig avfall |
|---|---|---|---|---|
| Sementmur ved inngang til krypkjeller (10) | Sementblokk | - | 16 | Nei* |

Materialer (tunge rivemasser) med metallkonsentrasjoner over grenseverdiene for gjenbruk er søknadspliktig til Miljødirektoratet ved planlagt gjenbrukt. Dersom gjenbruk ikke er aktuelt, skal materialene leveres til godkjent avfallsmottak.

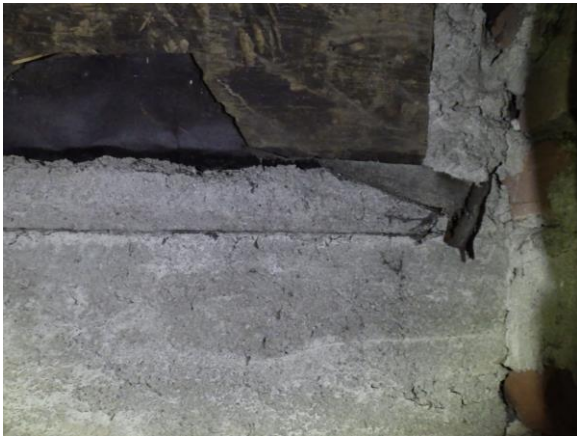
| Sted (pr.nr) | Materiale | Omfang/<br>mengde | Bilde | Farlig<br>avfall |
|---|---|---|---|---|
| Innvendigmur, krypkjeller (11) | Betong | - | 17 | Nei |

Bilde 17: Betongmur i krypkjeller, prøve nr. 11.

| Sted (pr.nr) | Materiale | Omfang/ mengde | Bilde | Farlig avfall |
|---|---|---|---|---|
| Innvendigmur_krypkjeller (11) | Betong | - | 17 | Nei* |

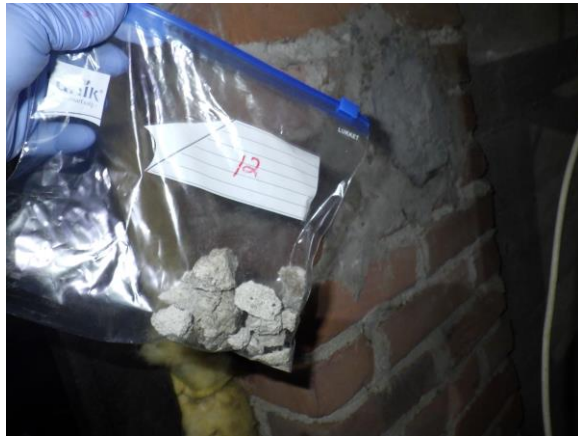
| Sted (pr.nr) | Materiale | Omfang/<br>mengde | Bilde | Farlig<br>avfall |
|---|---|---|---|---|
| Pipe og mellom steinblokk, krypkjeller (12) | Mørtel | - | 18 | Nei |

Bilde 18: Mørtelprøve fra pipe og mellom steinblokk.

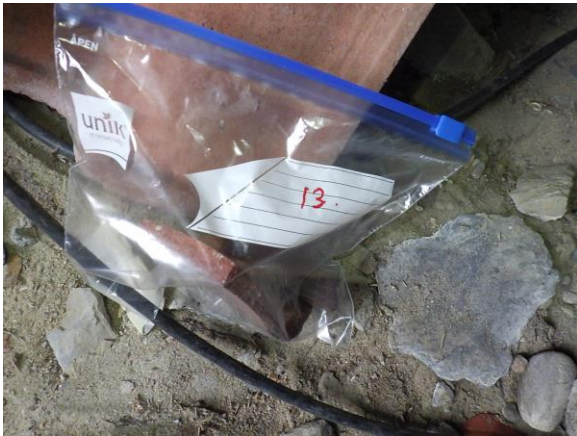
| Sted (pr.nr) | Materiale | Omfang/<br>mengde | Bilde | Farlig<br>avfall |
|---|---|---|---|---|
| Krypkjeller, rest takstein (13) | Takstein | - | 19 | Nei |

Bilde 19: Prøvetatt takstein.

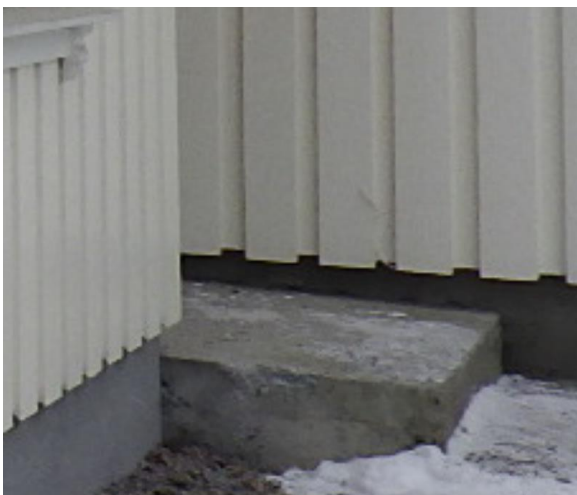
| Sted (pr.nr) | Materiale | Omfang/<br>mengde | Bilde | Farlig<br>avfall |
|---|---|---|---|---|
| Betongdekke ved inngang til bolig (16) | Betong | - | 21 | Nei |

Bilde 21: Betongtrapp ved inngangsparti, prøve nr. 16.

| Sted (pr.nr) | Materiale | Omfang/ mengde | Bilde | Farlig avfall |
|---|---|---|---|---|
| Betongdekke ved inngang til bolig (16) | Betong | - | 21 | Nei* |

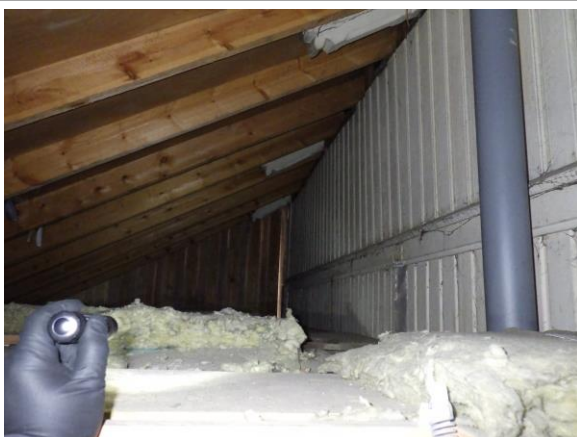
Bilde 22: Hvit maling på utvendigkledning, loft.

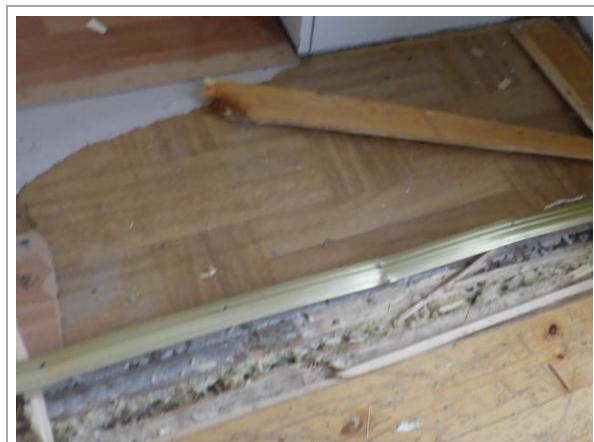
Det er registrert vinylgulvbelegg under nytt laminatgulv på kjøkkenet. Det bør også kontrolleres om tilsvarende materiale finnes under gulv i andre deler av bygget, der det sannsynligvis er lagt tidligere og dekket av nyere type gulvmaterialer.

Bilde 24: Vinylgulvbelegg observert under nytt gulv på kjøkkenet.

Vinylgulvbelegg er kjent for å kunne inneholde ftalater i konsentrasjoner over grenseverdien for farlig avfall. Alle vinyl belegg som avdekkes under rivearbeidene skal derfor sorteres og leveres til godkjent mottak som farlig avfall med innhold av ftalater.

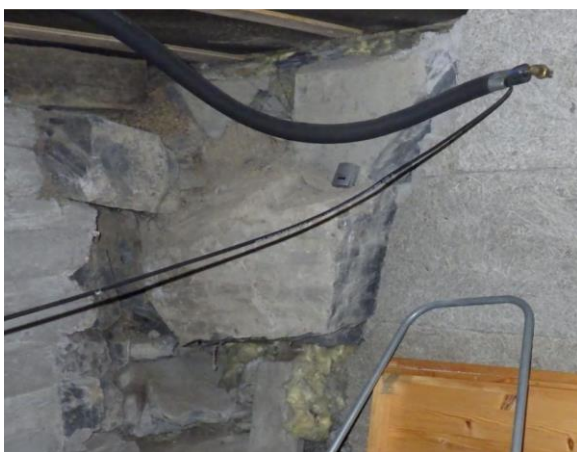
Bilde 25: Cellegummi isolasjon observert i krypkjeller.

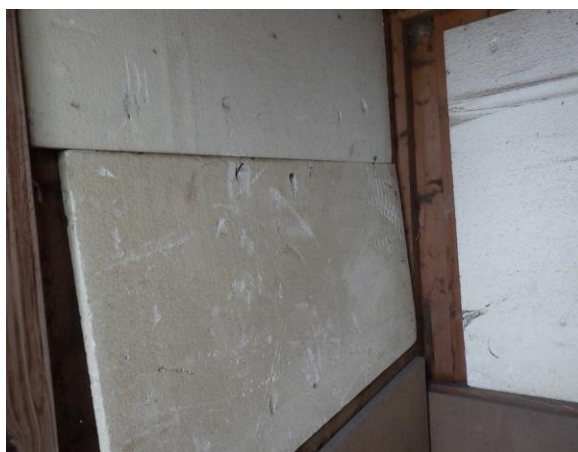
Bilde 26: EPS isolasjon observert i bod.

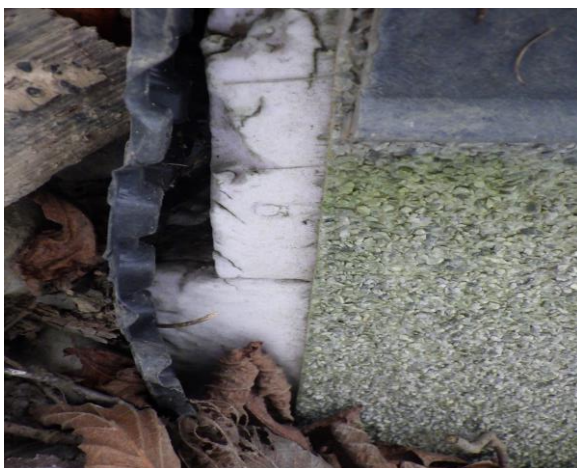
Bilde 27: XPS plater brukt til Isolering av grunnmur.

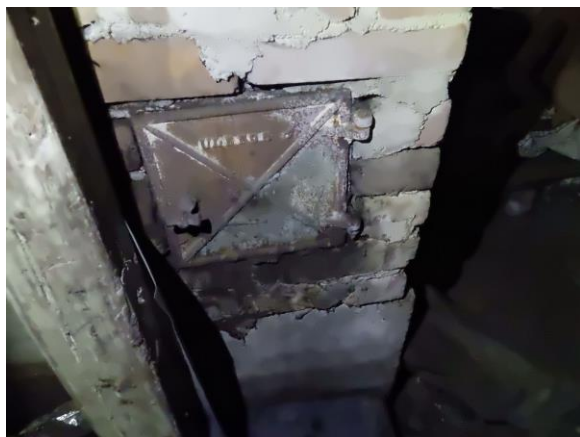
Bilde 28: Pipe muret med murstein observert i krypkjeller.

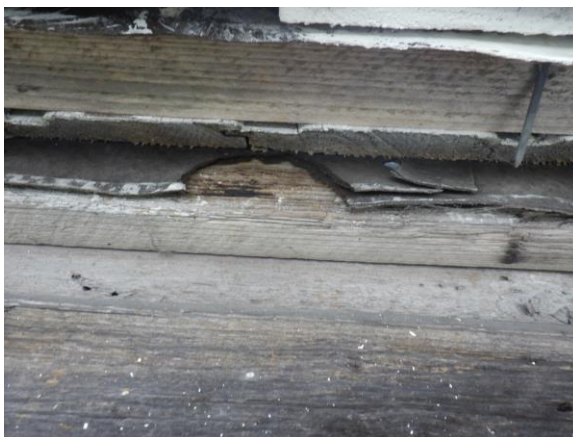
Bilde 29: Prøvetatt vindtetnings papp fra yttervegg.

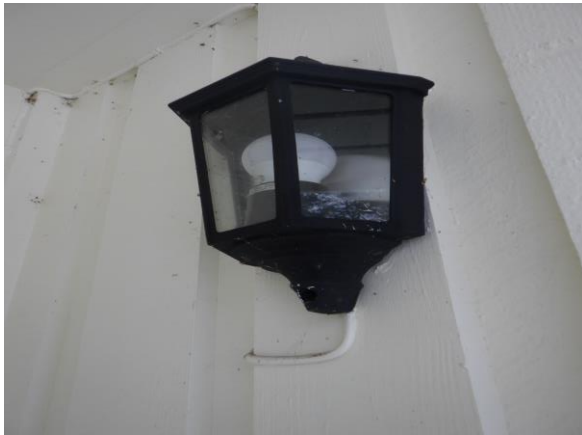
Bilde 30: Lyspære ved inngangsparti.

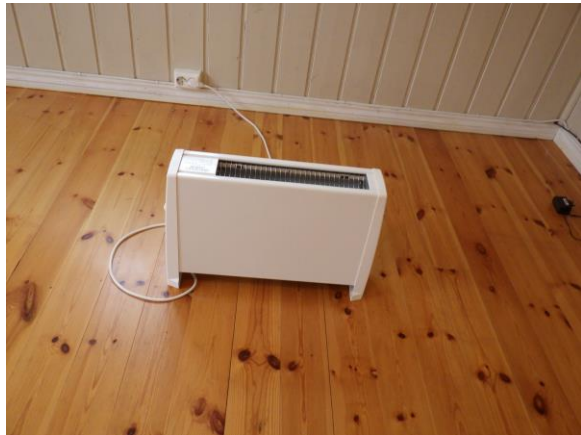
Bilde 31: Ovn i stua.

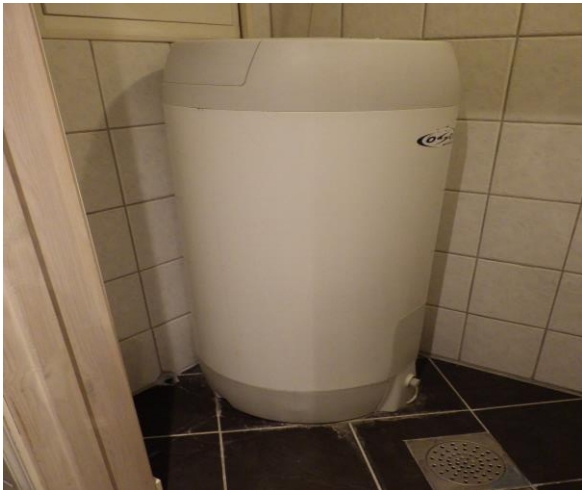
Bilde 32: Varmtvannsbereider på badet.

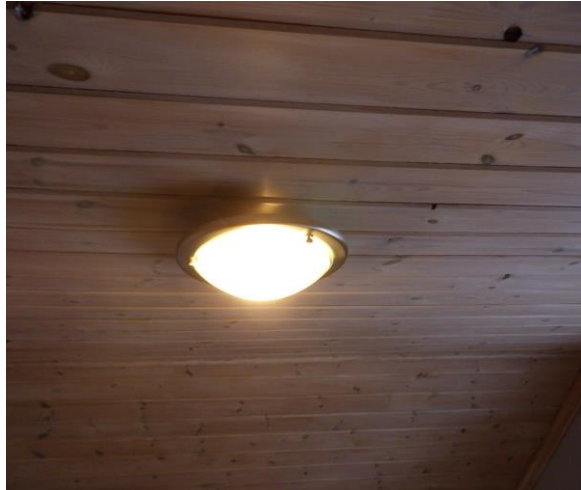
Bilde 33: Taklampe i rommet.
