Oppdragsgiver: Oppdal kommune  
Oppdragsnavn: VVA boligområde Nordmjørønningen  
Oppdragsnummer: 649574-16  
Utarbeidet av: Atle Dagestad  
Oppdragsleder: Daniel Einarsen  
Dato: 05.12.2025  
Tilgjengelighet: Åpent

# Notat Georadarundersøkelser ved Nordmjørønningen

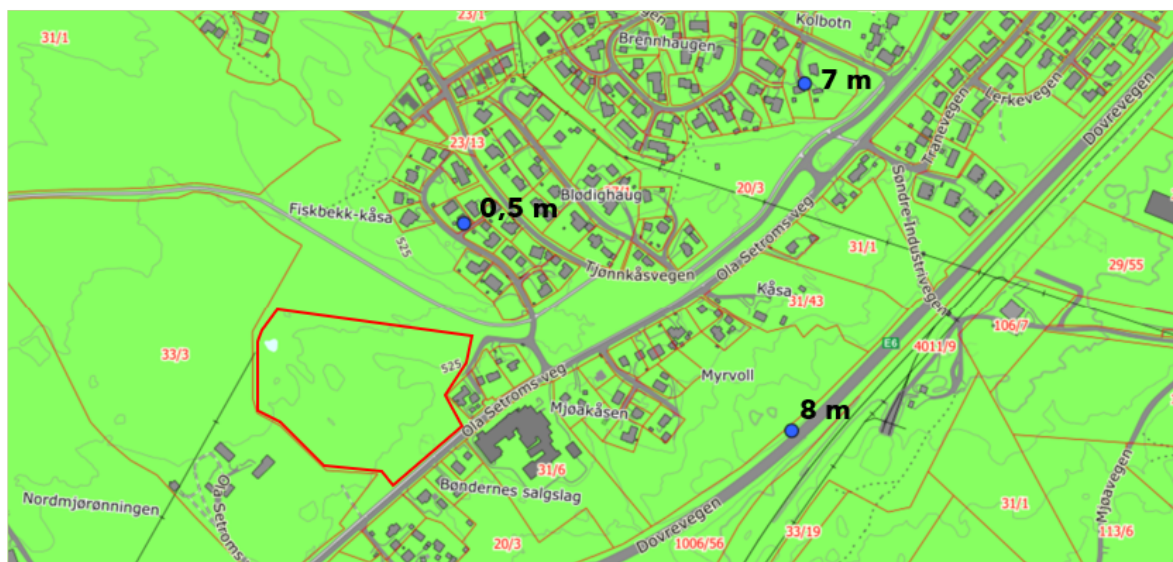
Figur 2-2 viser plasseringen av tre nærliggende borede fjellbrønner med angivelse av dyp til fjell på mellom 0,5 og 8 meters dyp. Ut fra dette og terrengforholdene, forventes det en løsmassemektighet på mindre enn 10 m i planområdet.

Figur 2-2 Løsmassekart som viser nærliggende fjellbrønner med angivelse av dyp til fjell. Undersøkellesområdet er avgrenset med rød strek [https://geo.ngu.no/kart/granada\\_mobil/](https://geo.ngu.no/kart/granada_mobil/)

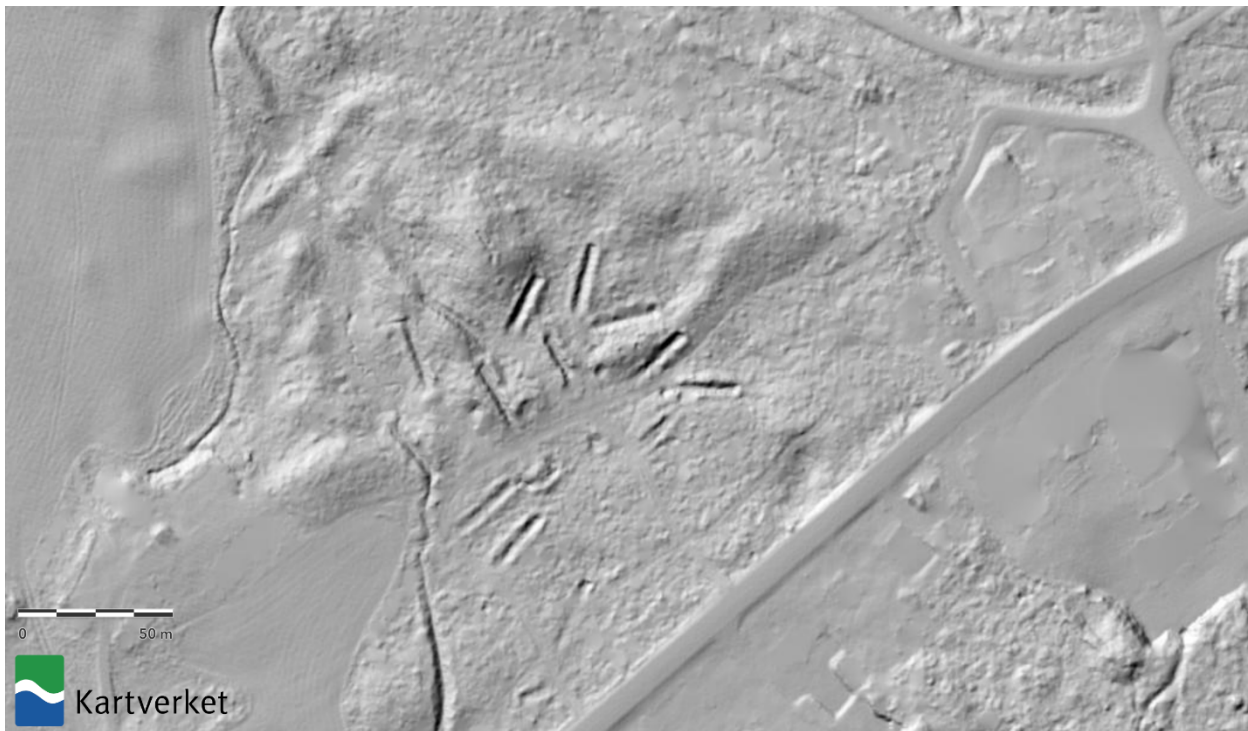
Figur 2-3:: Terrengmodell over tiltaksområdet med skyttergraver, dekningsvoller og løpegrav tydelig eksponert i terrenget. ([Høydedata](#))

Morenelandskapet i tiltaksområdet fremstår som haugformet, noe som trolig er forårsaket av betydelig breelvserosjon i løsmassene. Det ble under feltbefaringen av tiltaksområdet også registrert grov morene med et betydelig antall steinblokker i haugformene, og mer finkornige løsmasser i forsenkningene mellom haugene. Det er gravd ut et anseelig antall gravegroper i haugformene som eksponerer tverrsnitt i de grove morenemassene (Figur 2-3). Disse terrenginngrepene stammer fra skyttergraver og dekningsvoller anlagt under den tyske okkupasjonen 1940-1945 i forbindelse med et drivstofflager i området.
