## NOTAT E6 GSV Kvam – Grøtan

| Oppdrag: | <b>E6 Kvam – Grøtan</b> | | | | |

### **E6 GSV Kvam – Grøtan, supplerende is-sikring i bergskjæring S92D1 km 3,070 – 3,360**

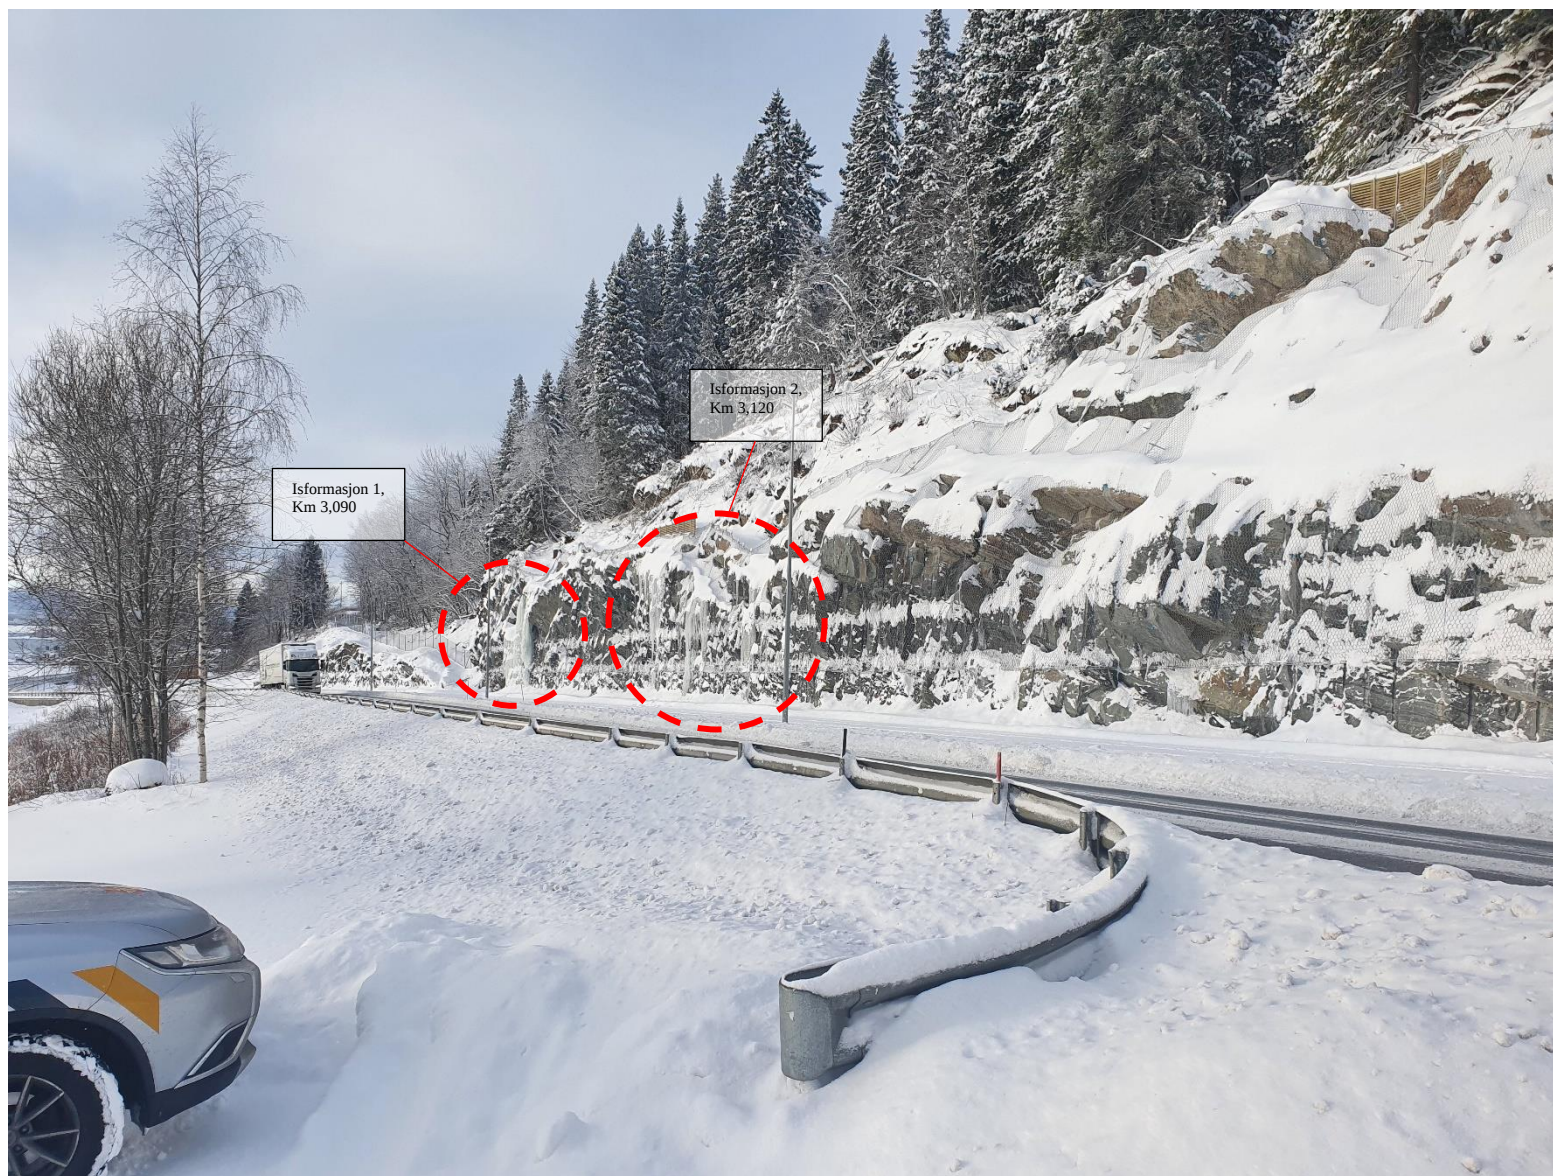
| Nr. | Km | Omfang | Beskrivelse | Referanse |
|---|---|---|---|---|
| 1 | 3,090 | 5-10m3 | Bergskjæring sikret med steinsprangnett. Omfattende isdannelse med støtte i grøften. Isformasjonen har opphav fra overheng i bergskjæringen. Dårlig kontakt mellom bergskjæring/ steinsprangnett og isformasjon. | Figur 1 bildevedlegg, Figur 1 sikrings-vedlegg |
| 2 | 3,120 | <1m3 | Bergskjæring sikret med steinsprangnett. Istapper henger fra knøler/overheng. Manglende kontakt mellom steinsprangnett og isformasjon. | Figur 1 bildevedlegg, Figur 2 sikrings-vedlegg |

Figur 1: Oversikt over undersøkt bergskjæring, sett mot sør (isformasjon 1 og 2).

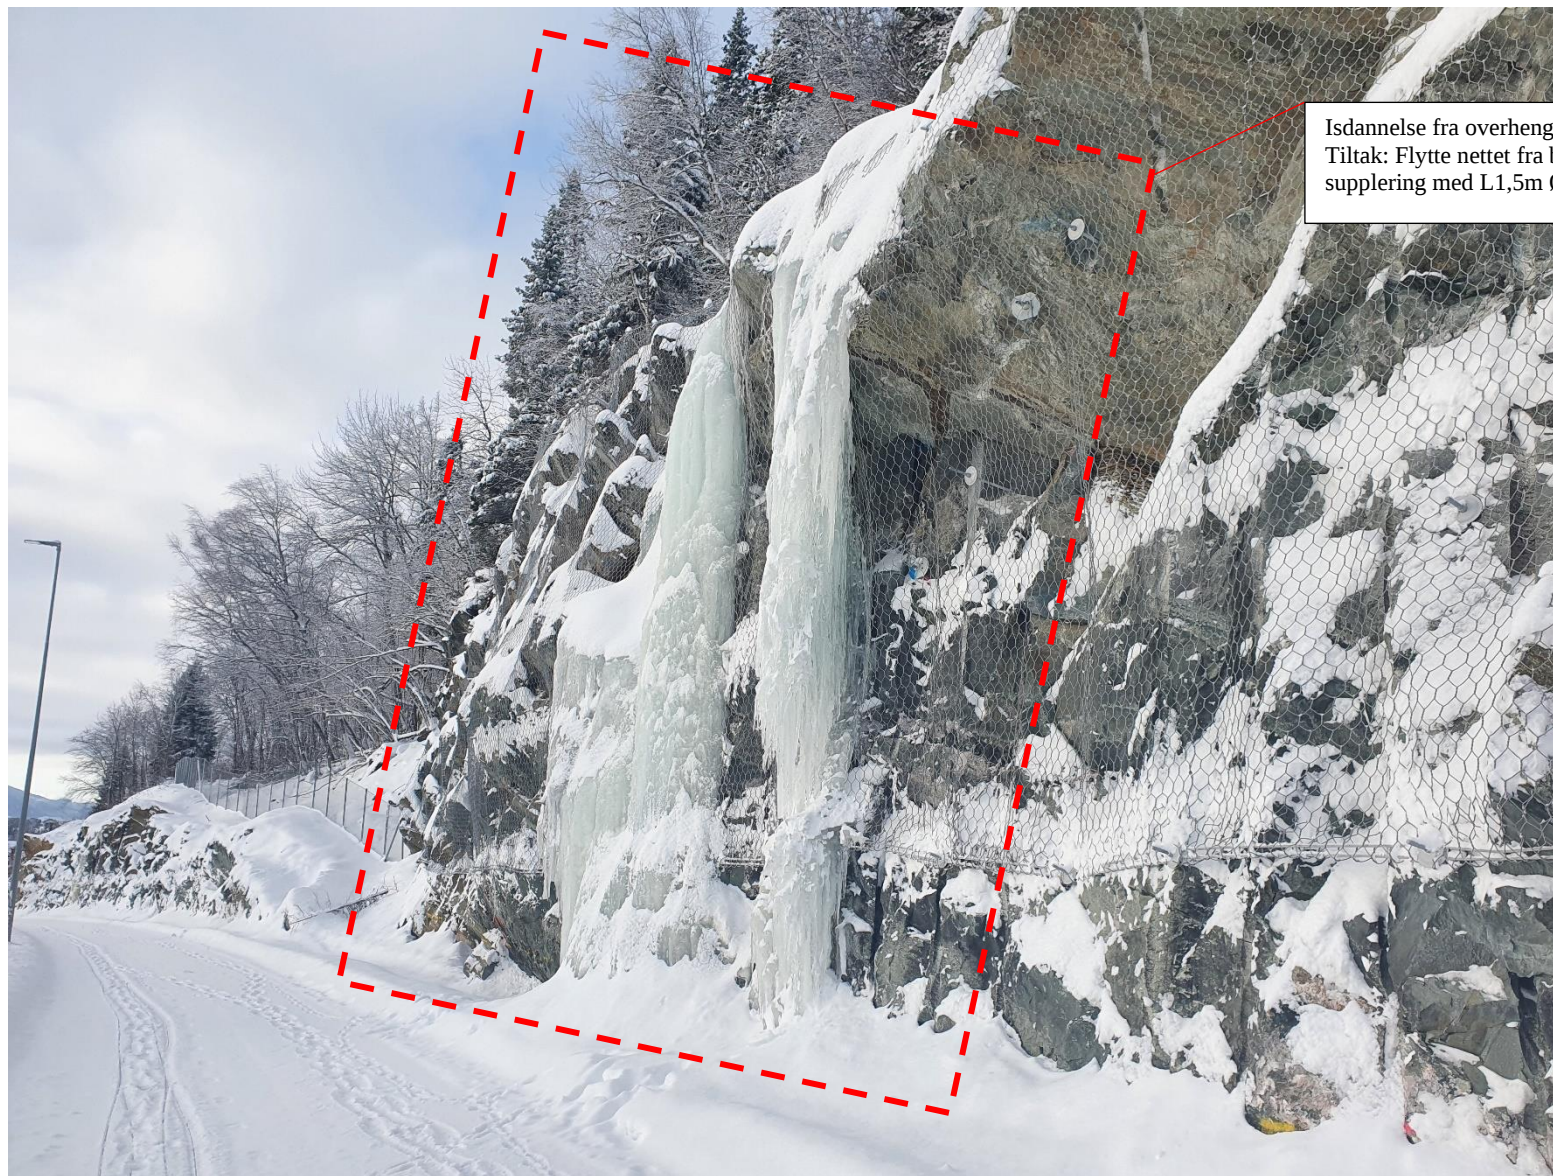
Isdannelse fra overheng uten kontakt med berg eller steinsprang-nett.  
Tiltak: Flytte nettet fra bergveggen ved  
supplering med L1,5m Ø20mm festebolter.

Figur 1: Supplerende tiltak isformasjon nr. 1 ved pr. 3,090.

| Is-formasjon | 23.32 Is-nett (m <sup>2</sup> ) | 23.333 Festebolt L1,5m Ø20mm (stk) | 23.31 Bånd (m) | Beskrivelse |
|---|---|---|---|---|
| 1 | - | 5-10 | - | Sikringsvedlegg side 1. Modifisering av eksisterende steinsprangnett. |

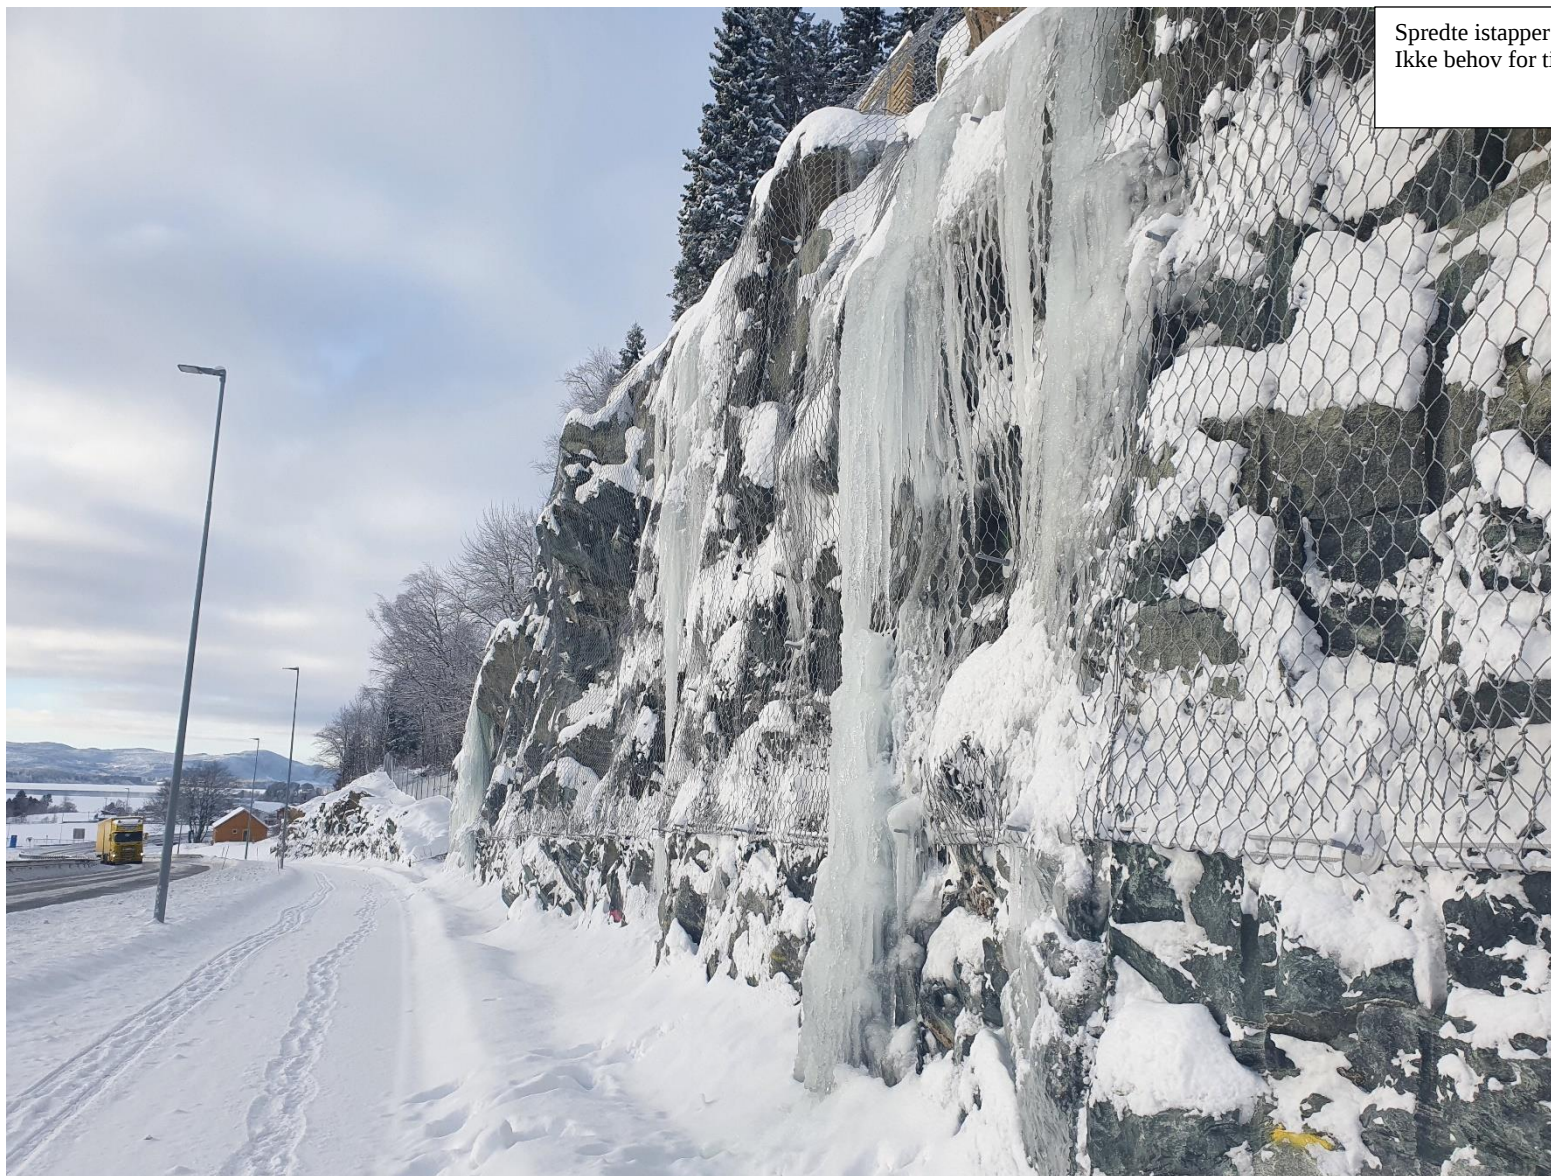
Spredte istapper fra overheng i bergskjæringen.  
Ikke behov for tiltak.

Figur 2: Isformasjon nr. 2 ved pr. 3,120. Vekslede kontakt med bergskjæring/steinsprangnett. Ikke behov for tiltak.

| Is-formasjon | 23.32 Is-nett (m <sup>2</sup> ) | 23.333 Festebolt L1,5m Ø20mm (stk) | 23.31 Bånd (m) | Beskrivelse |
|---|---|---|---|---|
| 2 | - | - | - | Sikringsvedlegg side 2. Ikke behov for tiltak. |

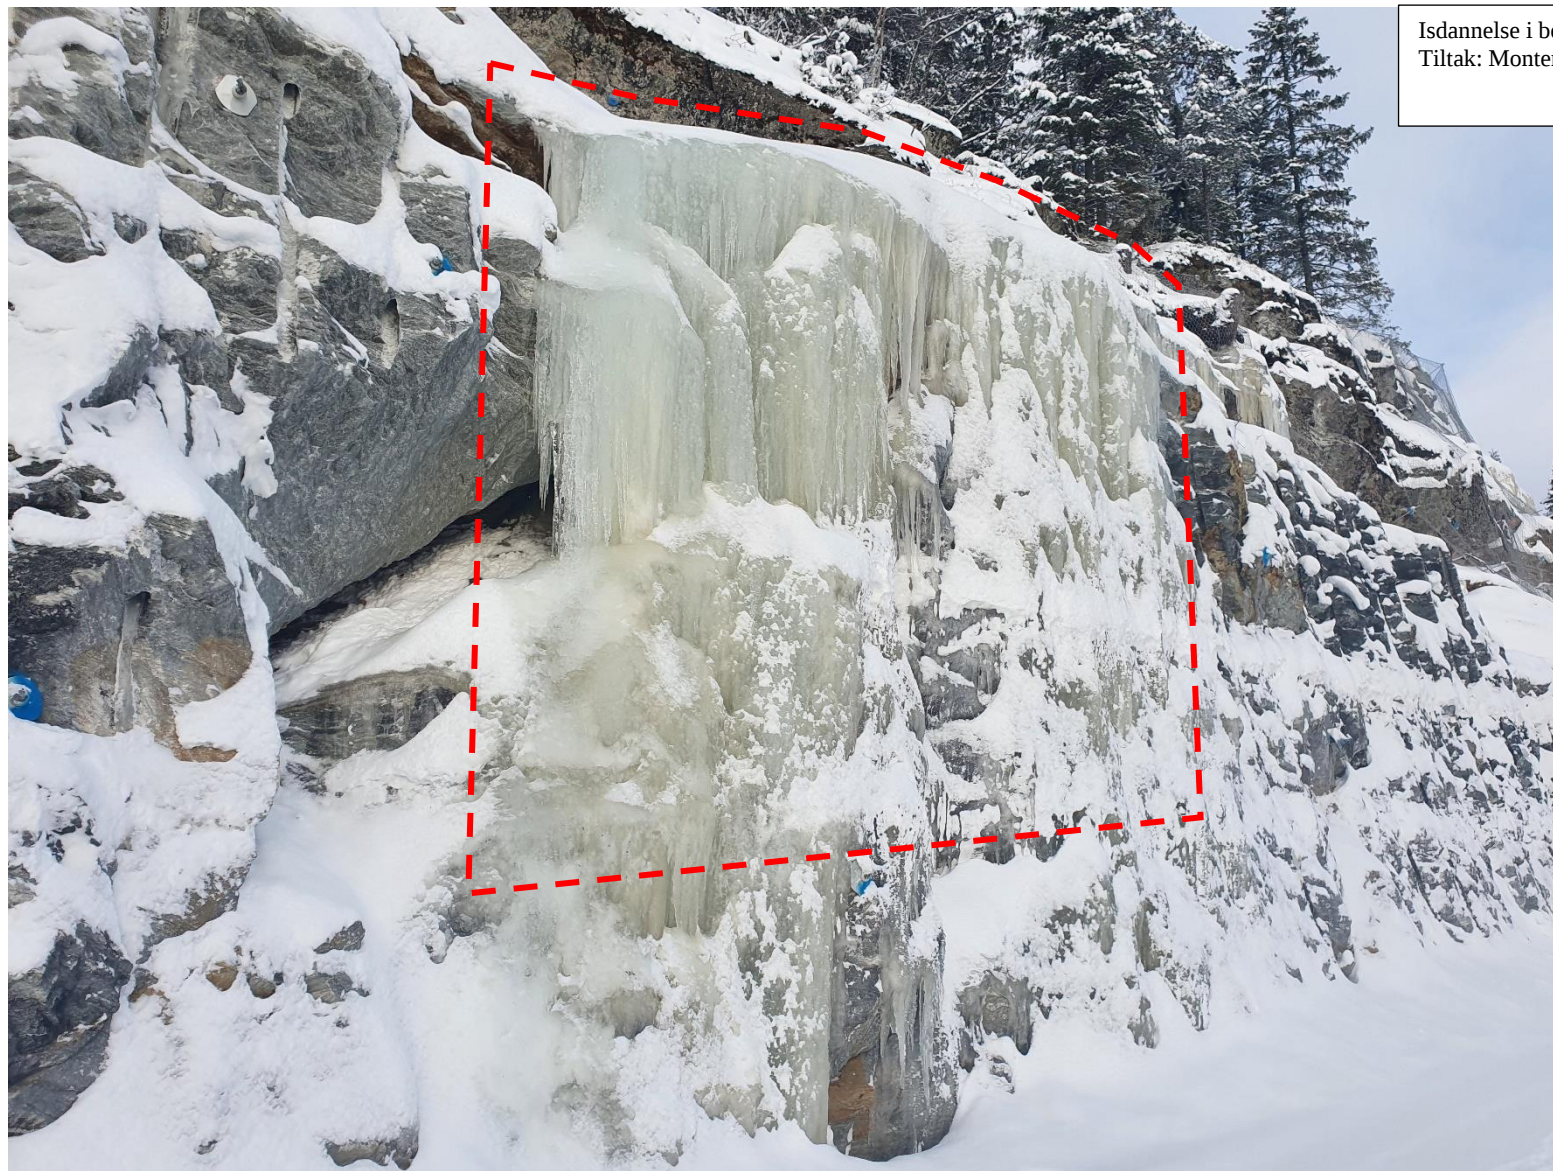
| Nr. | Km | Omfang | Beskrivelse | Referanse |
|---|---|---|---|---|
| 3 | 3,180 | <5m3 | Bergskjæring uten nett. Stående isformasjon med støtte i foten. | Figur 2 bildevedlegg, Figur 3 sikrings-vedlegg |

Isdannelse i bergskjæring.  
Tiltak: Montere is-nett iht. tegning i vedlegg 4.

Figur 3: Isformasjon nr. 3 pr. 3,180. Tiltak montere is-nett iht. tegning i vedlegg 4.

| Is-formasjon | 23.32 Is-nett (m <sup>2</sup> ) | 23.333 Festebolt L1,5m Ø20mm (stk) | 23.31 Bånd (m) | Beskrivelse |
|---|---|---|---|---|
| 3 | 80-120 | 20-30 | 20-30 | Sikringsvedlegg side 3. Montering av nytt is-sikringsnett. |
