### Notat C16297-GEOL-01

| Oppdrag: | Stabilitetsvurdering av bergskjæring og forslag til sikring, Søvassdalen | | |

### E39 Søvassdalen, Vinjeøra Stabilitetsvurdering av bergskjæring og forslag til sikring

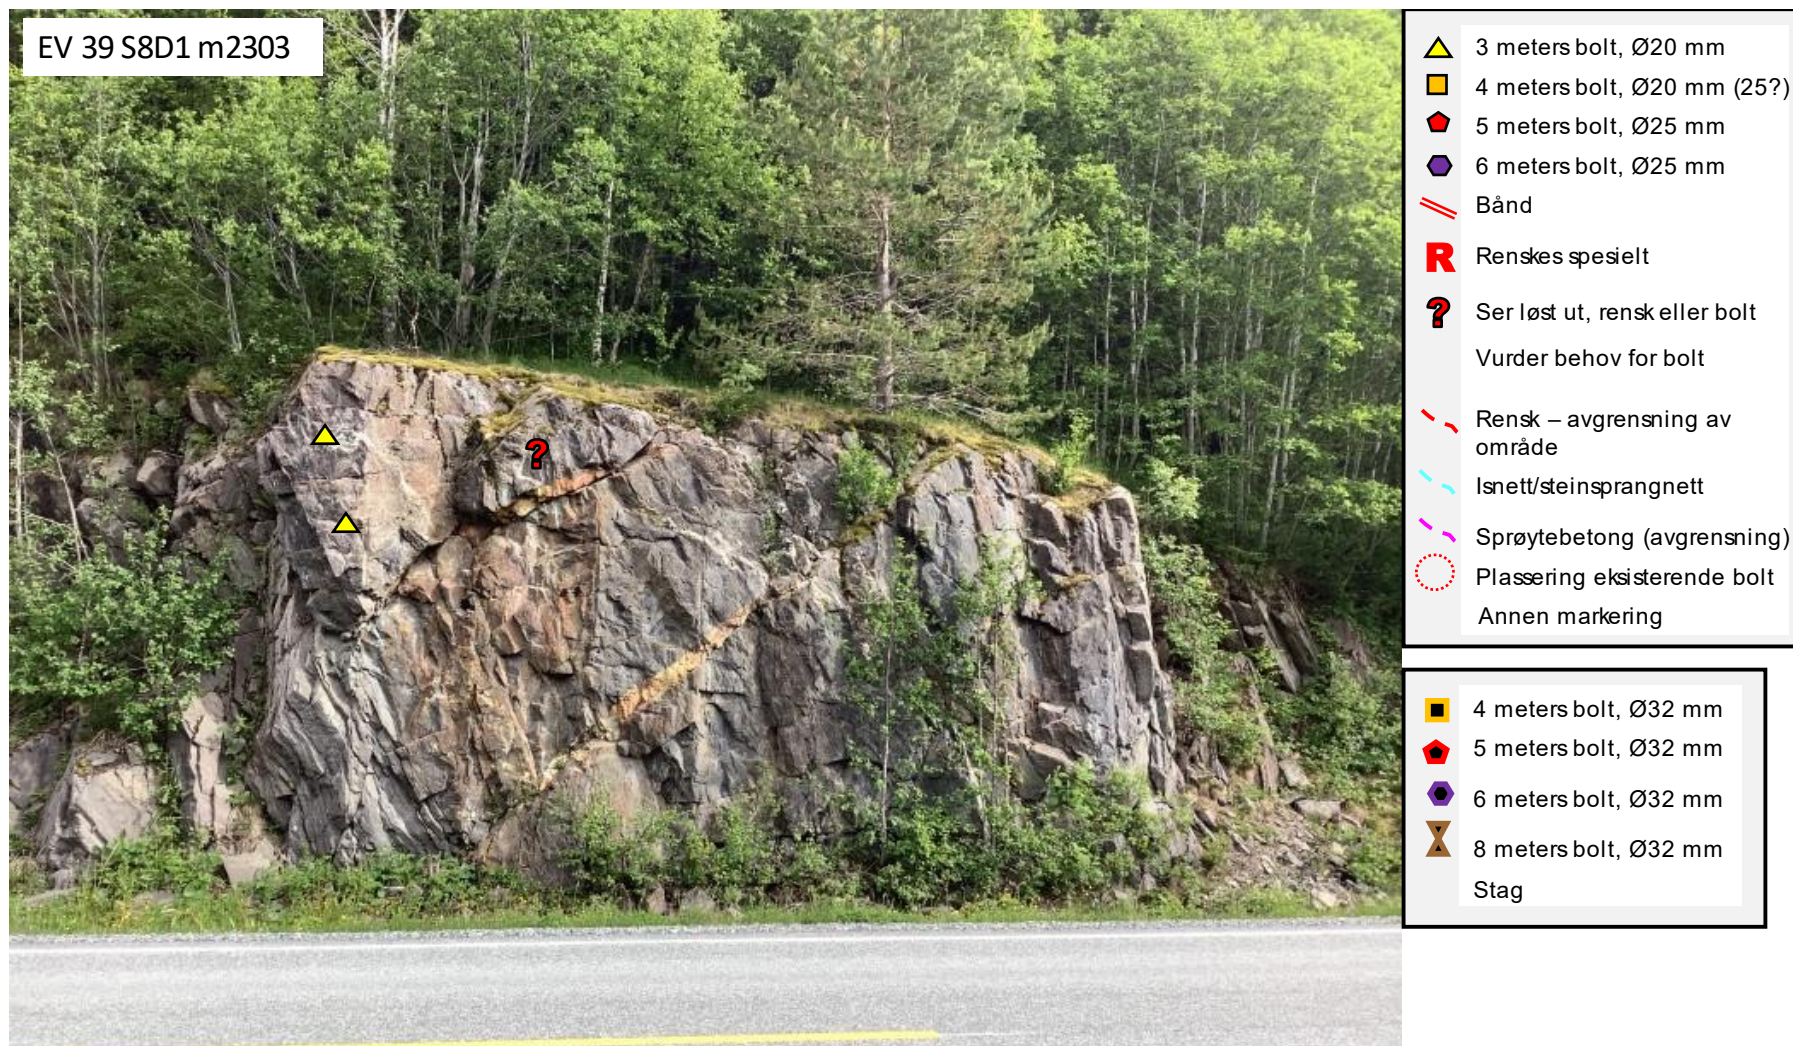
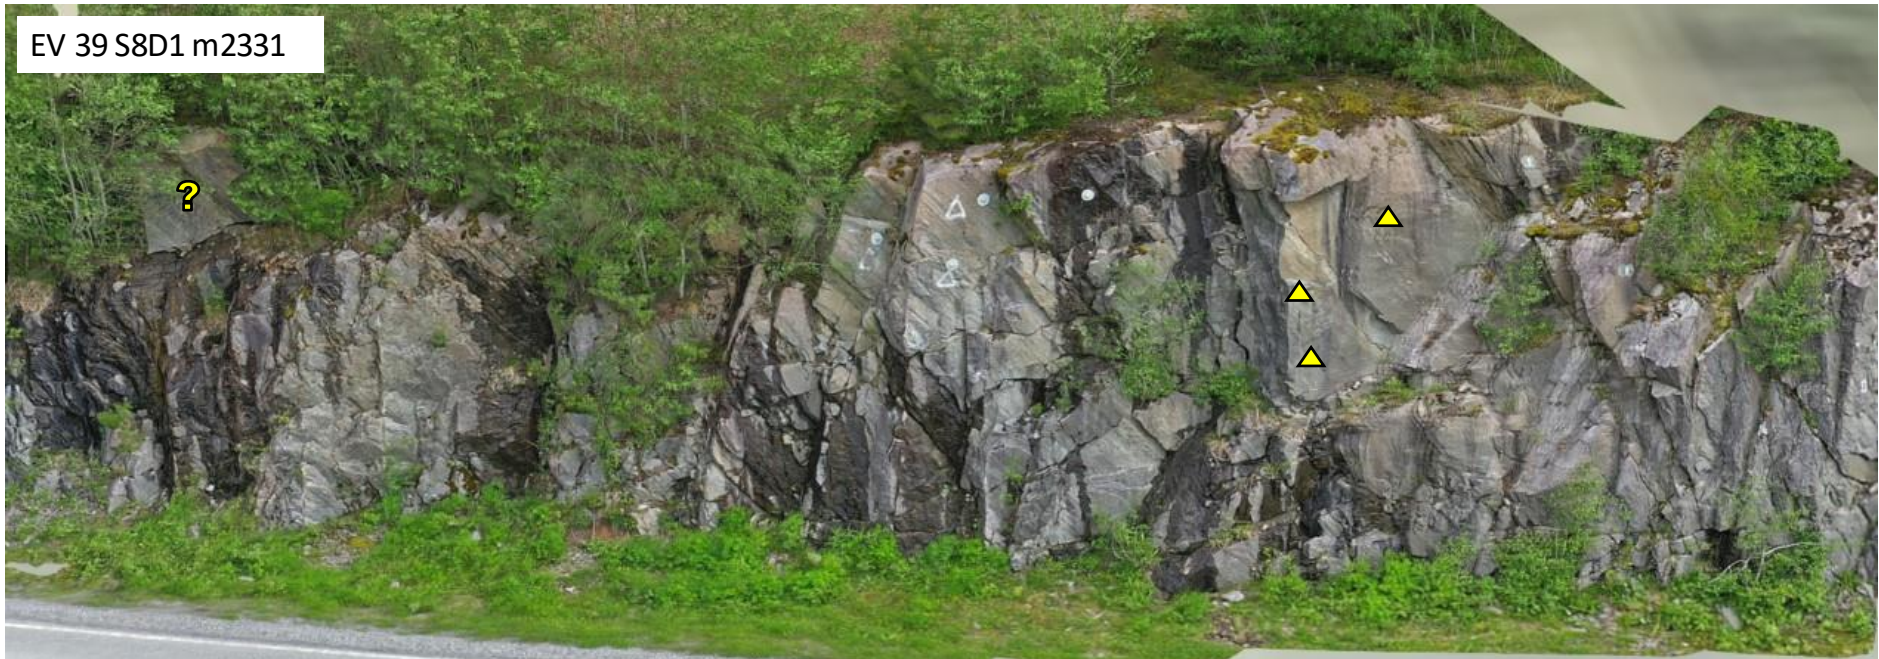
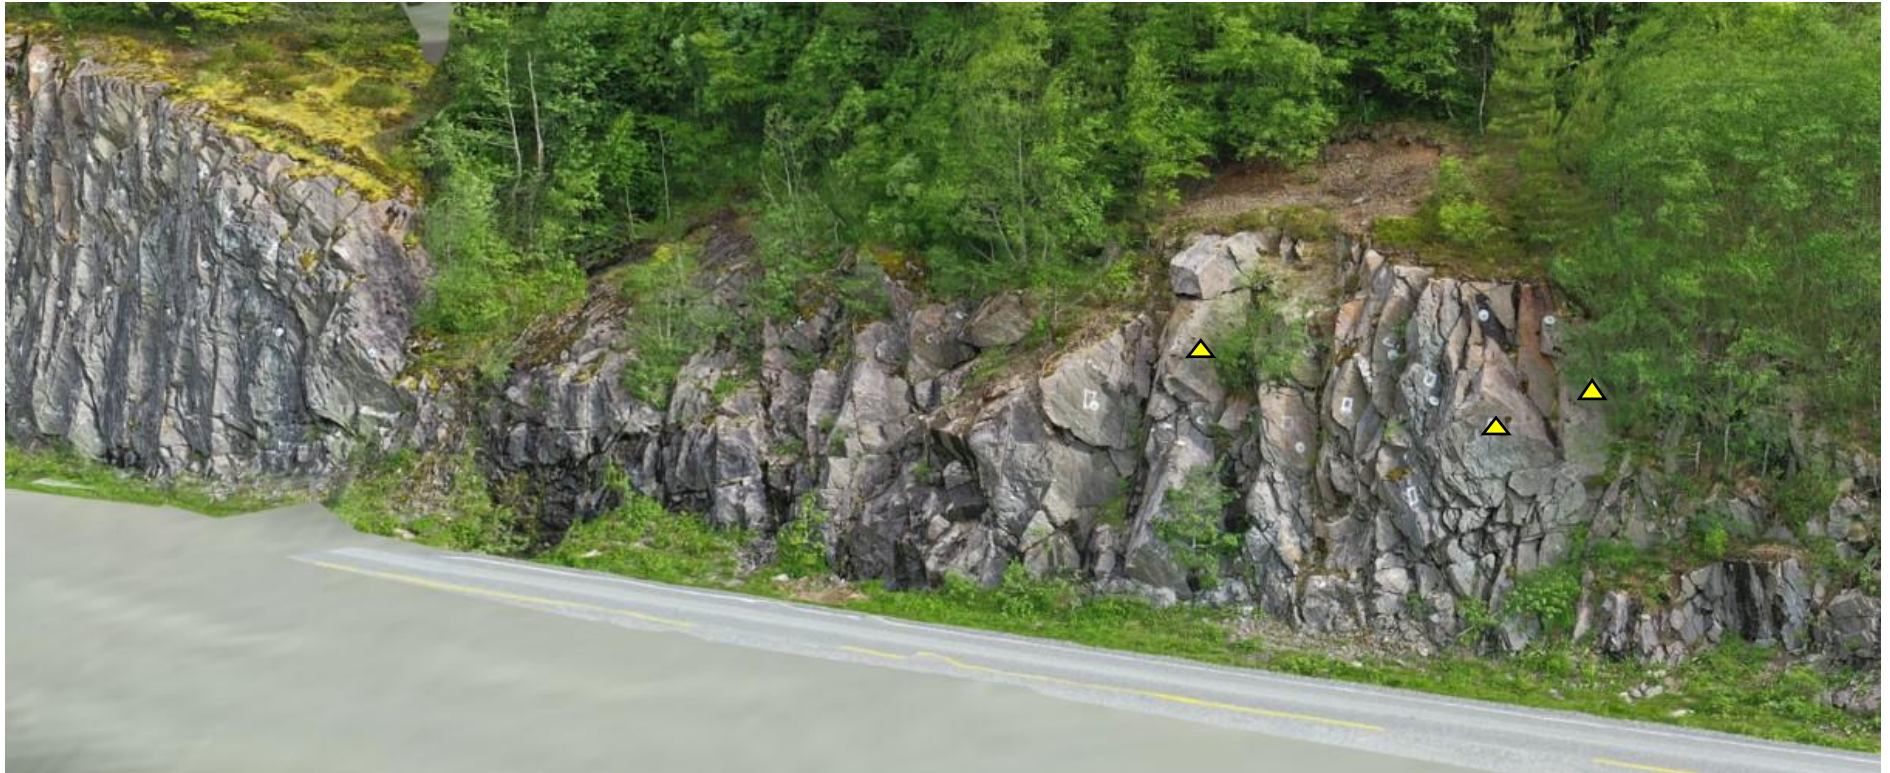
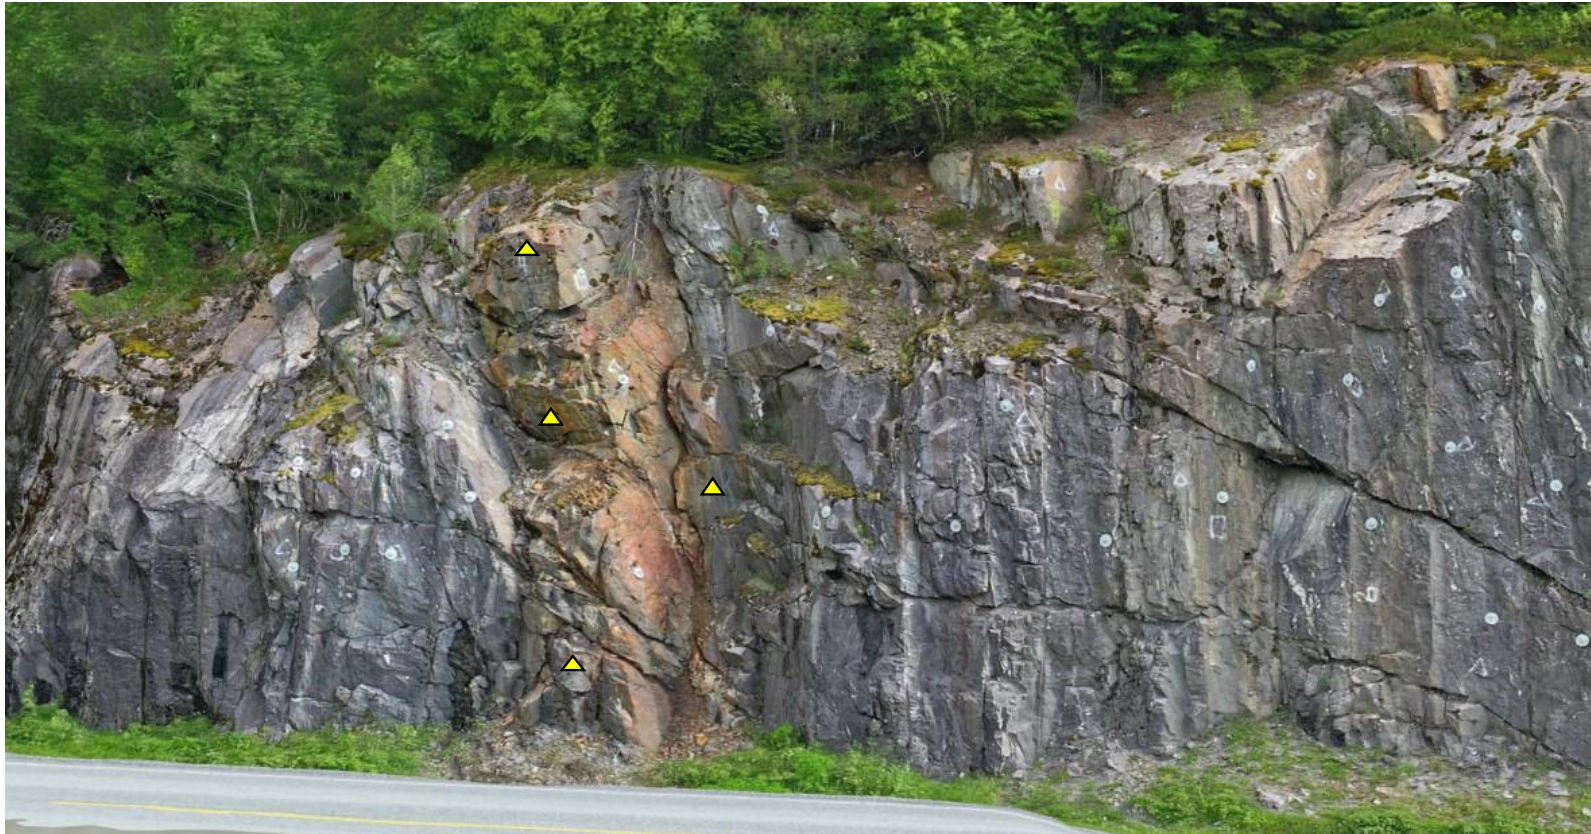
EV 39 S8D1 m2331

| BS | Ev 39 S8D1 | | Type sikring | | | | Vedlikehold | | Annet | Forslag til sikring. Vedlegg | Prioritet |
|---|---|---|---|---|---|---|---|---|---|---|---|
| BS 2 | 2288 | 2448 | Ja. 800–1000 m <sup>2</sup> | 13–20 | | | | | | 2 | Middels |

Kolonnen til høyre i Tabell 3 omtaler anbefalt prioritering av skredsikringsarbeidet, basert på bergskjæringenes tilstand. Vedlegg 2 til 6 viser bilder av BS 2,3,6,8 og 9 med inntegnet forslag til sikring. Den merkede sikringen i figurene er et minimum, og det vil trolig være nødvendig med mere bergsikring enn hva figurene gir uttrykk for.

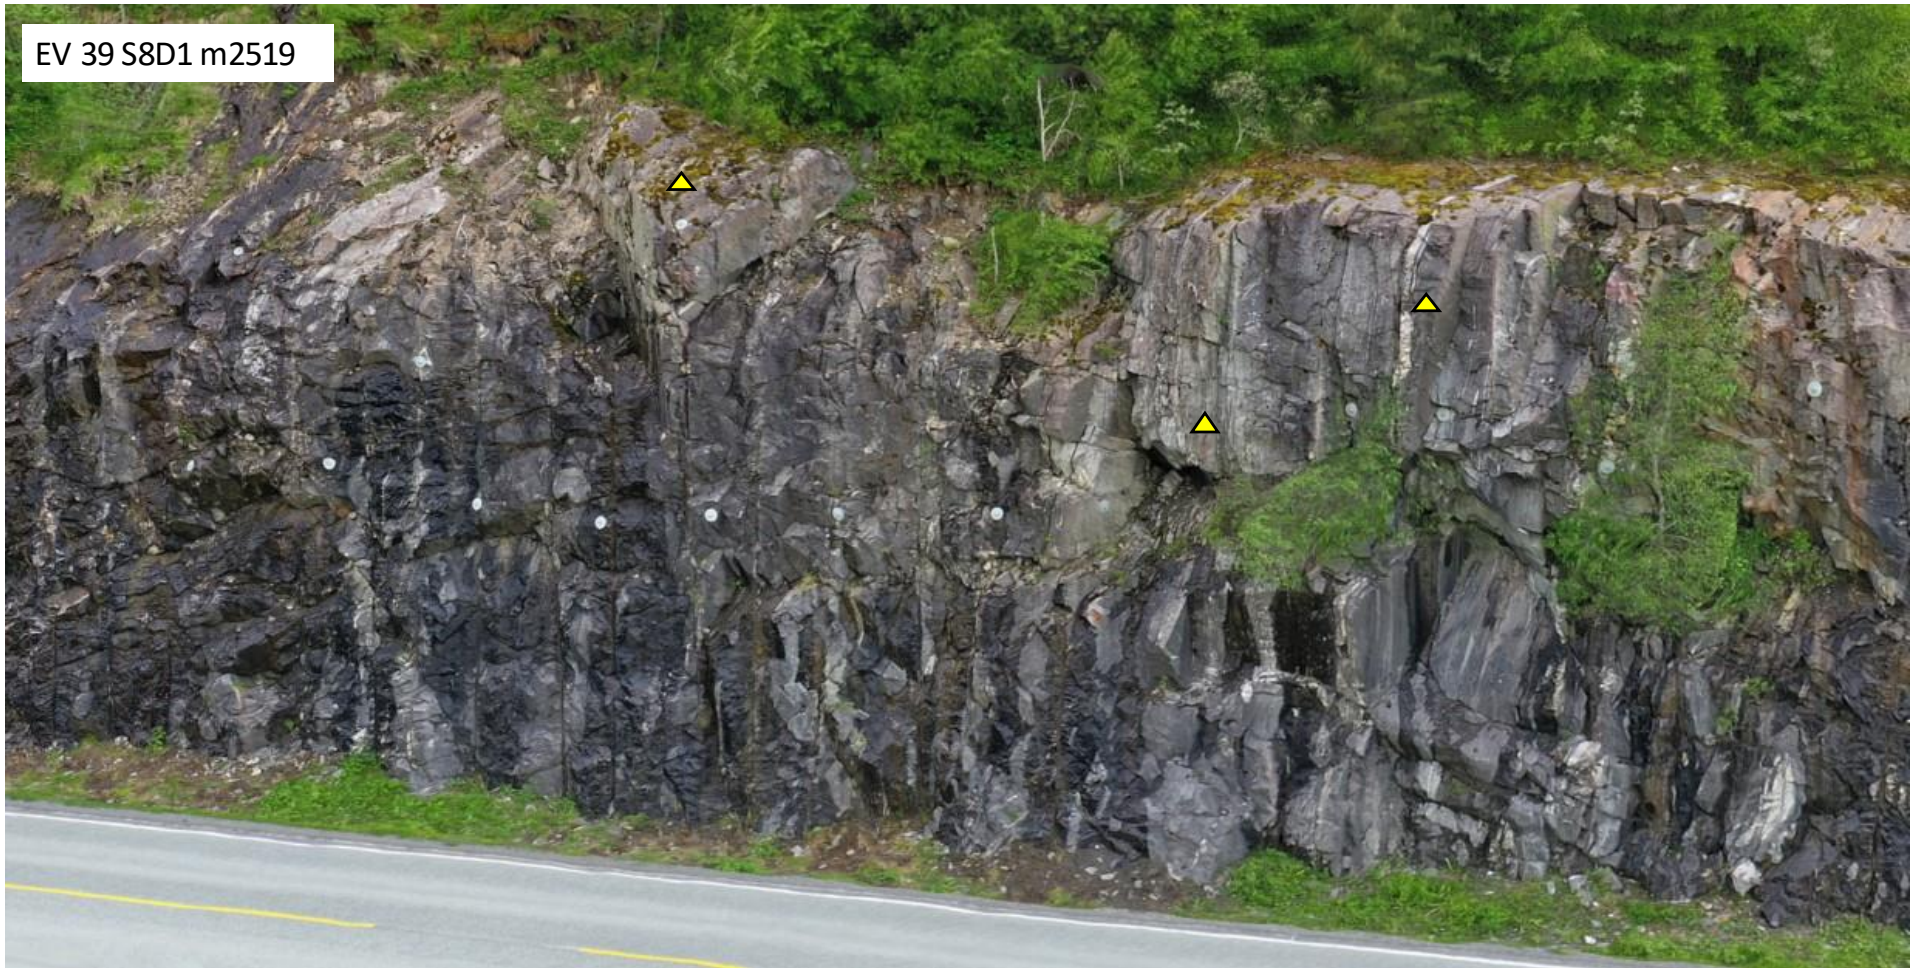
EV 39 S8D1 m2519

| BS | Ev 39 S8D1 | | Type sikring | | | | Vedlikehold | | Annet | Forslag til sikring. Vedlegg | Prioritet |
|---|---|---|---|---|---|---|---|---|---|---|---|
| BS 3 | 2458 | 2616 | Ja. 1700–2000 m <sup>2</sup> | 17–30 | 6–10 | | Vedlikehold nødvendig 23 m. | | Fare for større kileutglidning. Inspeksjon og vurdering av sognemurene sin tilstand er nødvendig. | 3 | Høy |

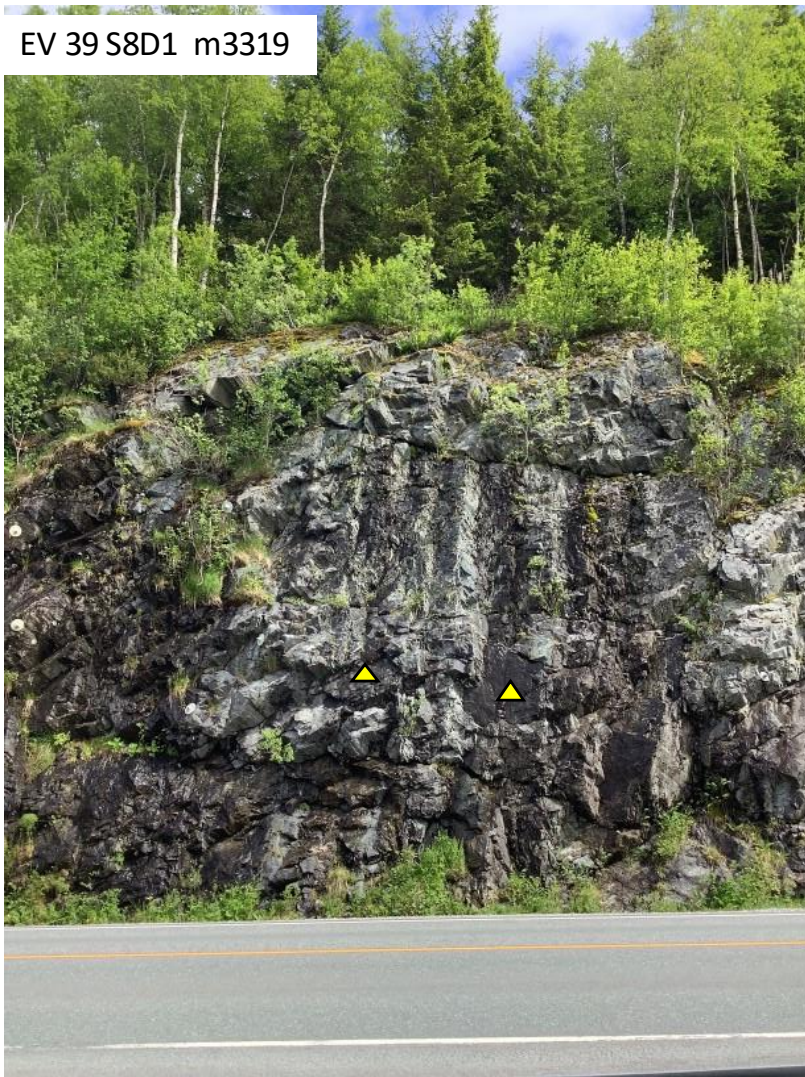
EV 39 S8D1 m3319

| <b>BS 6</b> | 3250 | 3587 | Ja. 2800–3300 m <sup>2</sup> | 7–25 | | Vurder behov. 50–400 m <sup>2</sup> . (S8D1 m3458) | | | Fare for større kileutglidning (østre ende). Må kontrolleres.<br><br>Stikkrenne delvis tett.<br><br>Inspeksjon av området over bergskjæring er nødvendig i den østre enden. Gjøres etter at skogen er fjernet. | 4 | Høy |

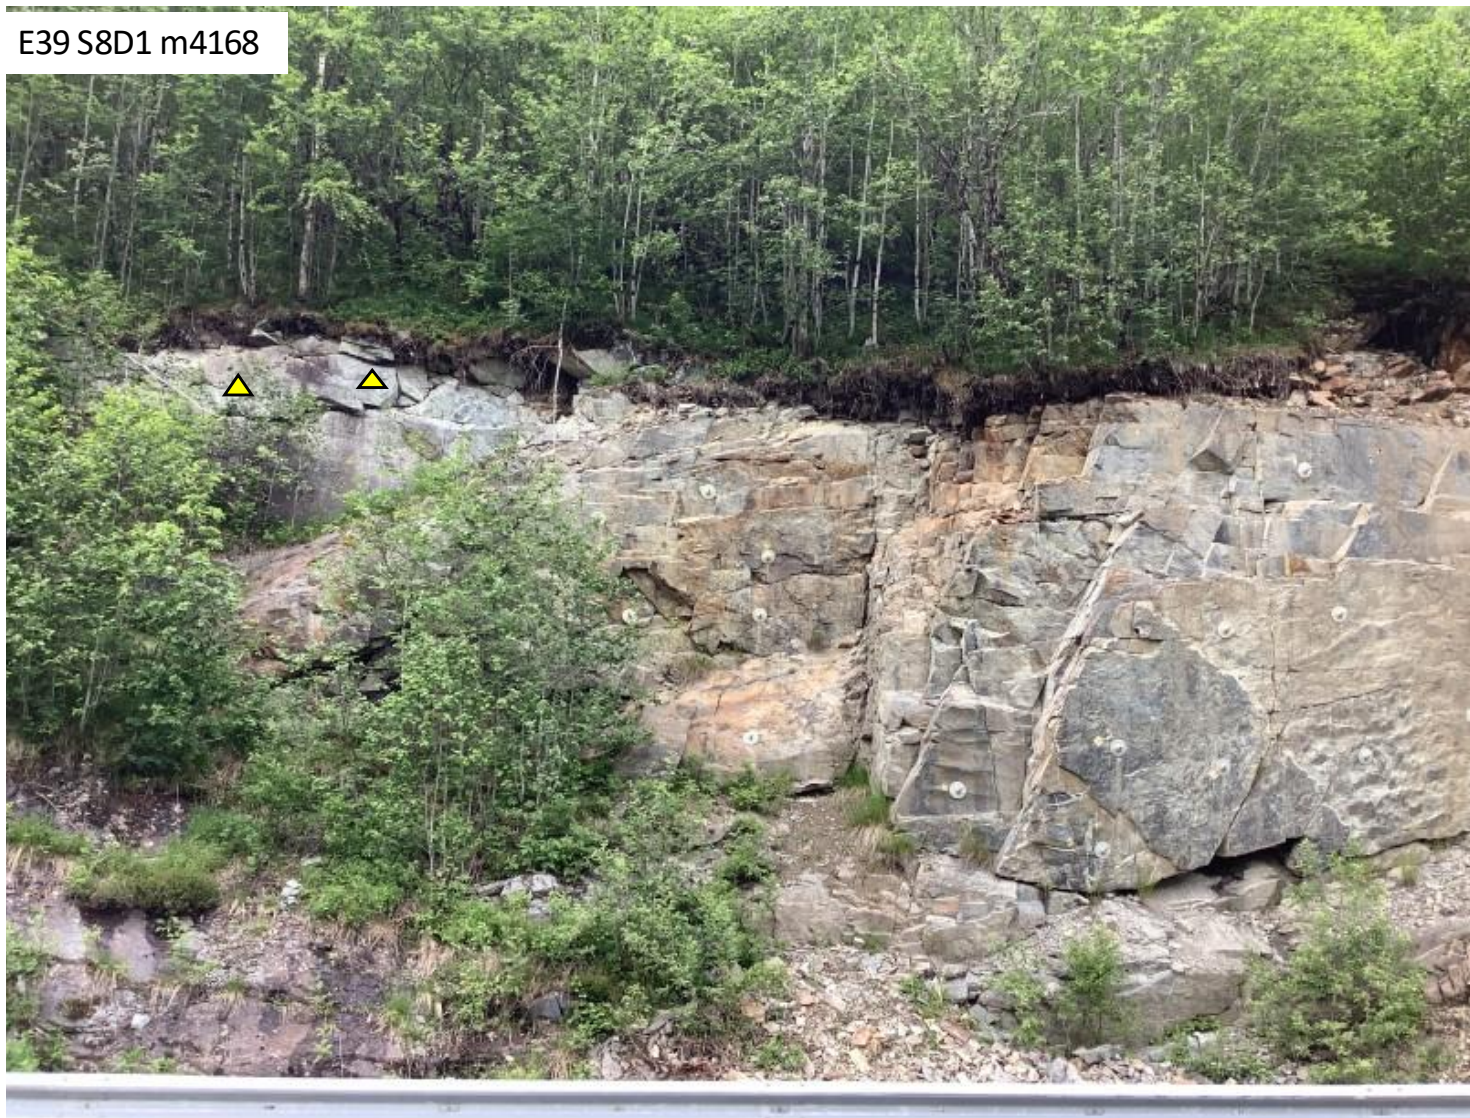
E39 S8D1 m4168

| <b>BS 8</b> | 4068 | 4400 | Ja. 3000–3700 m <sup>2</sup> | 19–40 | 1–10 | | | Må løsnes og tømmes. Rensk av berget samtidig. 370 m <sup>2</sup> | Stikkrenne: Ø80 cm. Burde økes i dimensjon. Delvis tett.<br><br>Befaring av området over østre del av skjæring nødvendig. Mye løs stein i området. Gjøres | 5 | Høy |

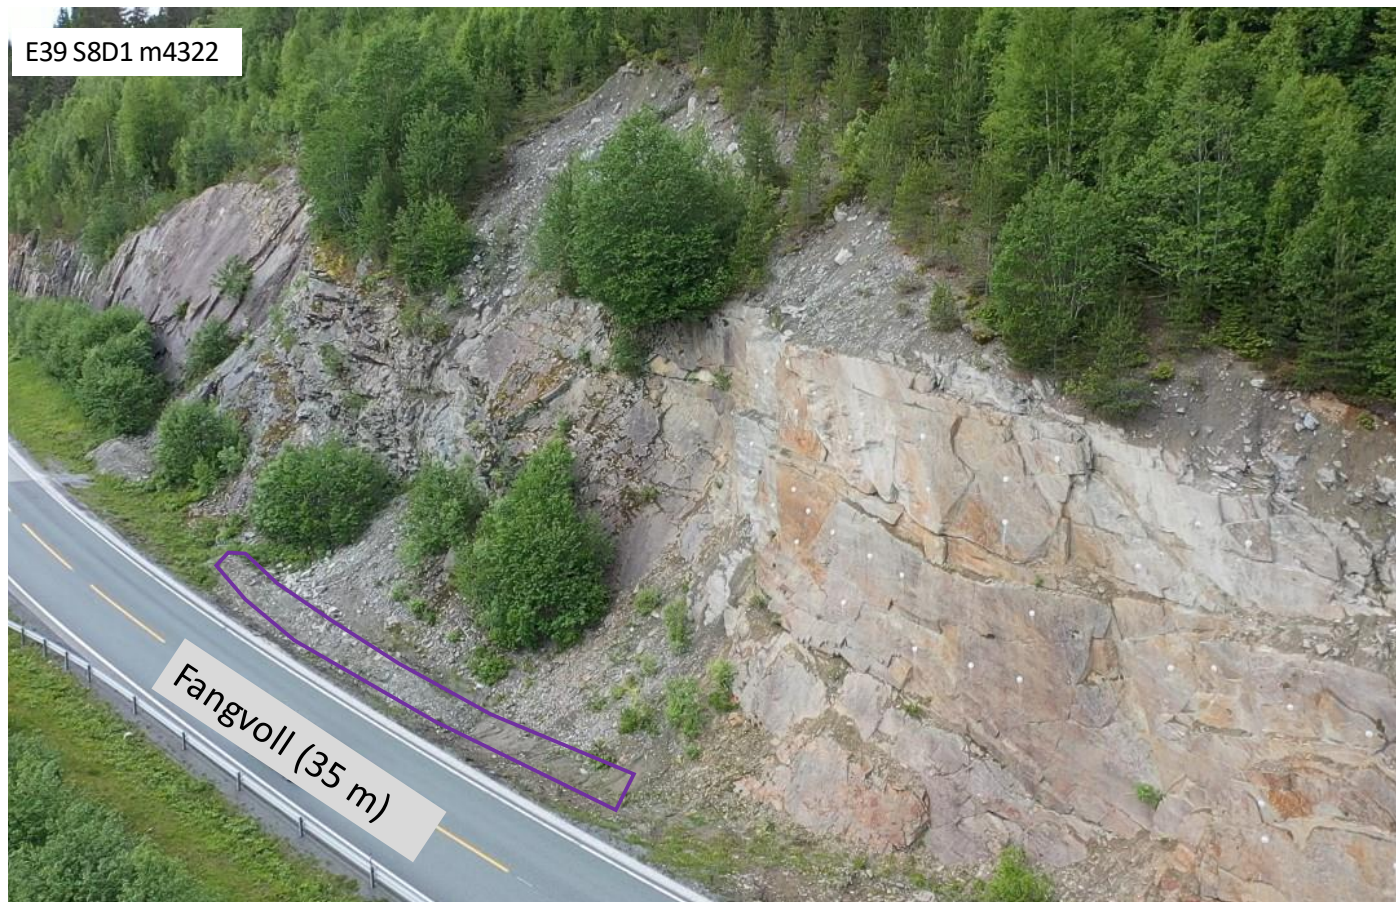
| | | | | | | | | | etter at skog er fjernet.<br>Fangvoll nødvendig i østre ende. Se Vedlegg 5. | | |

Ved E39 S8D1 m4322 må den eksisterende løsmassevollen utbedres. Det foreslås en 35 m lang fangvoll med en høyde på minimum 1 m. Det forutsettes da at man oppnår et høyere magasinivolum på skredsidens sammenlignet med hva man har i dag. Før en eventuell voll bygges må dens innvirkning på trafiksikkerheten og vedlikeholdsarbeidet langs vegen vurderes. Vollmagasinet må vedlikeholdes og tømmes dersom dette fylles opp.

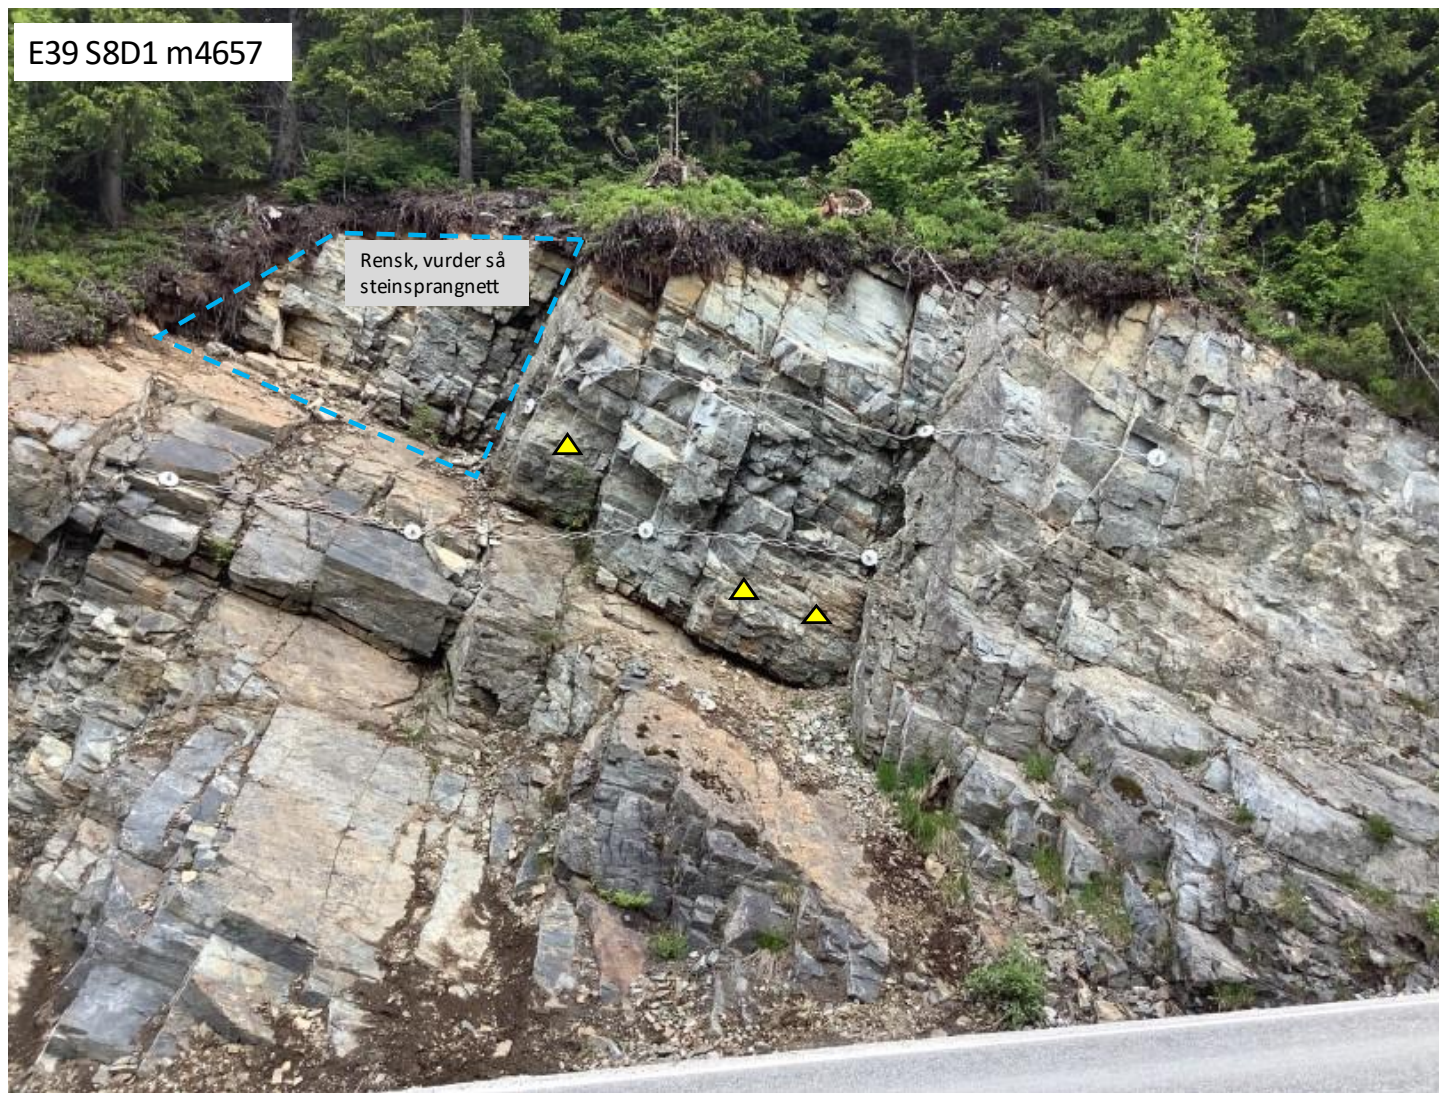
## Vedlegg 6 – BS 9, m4405–4759

| <b>BS 9</b> | 4405 | 4759 | Ja. 2500–3200 m² | 3–15 | 0–3 | Vurder behov. 20 m². (S8D1 m4657) | | | Fare for utfall fra løsmasser langs skjæringstopp. | 6 | Middels |
