# Fv.109 Råbekken - Torsbekkdalen Reguleringsplaner og byggeplaner

BYGGEPLAN RÅBEKKEN - ØSTFOLDHALLEN.  
Fremmede arter og infiserte masser

DOKUMENTKODE: 126531-11-RIMøkolog-RAP-001

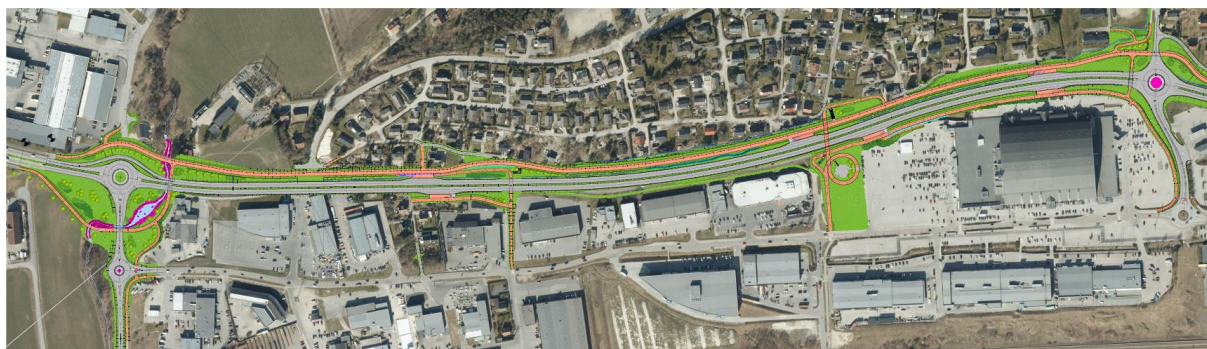
Figur 1. Illustrasjon av planløsningen mellom Råbekken og Østfoldhallen.

I forbindelse med byggeplan for fv. 109 er Multiconsult Norge As er engasjert av Østfold fylkeskommune for å gjennomføre en fremmedartskartlegging av strekningen mellom Råbekken og Østfoldhallen (figur 1).

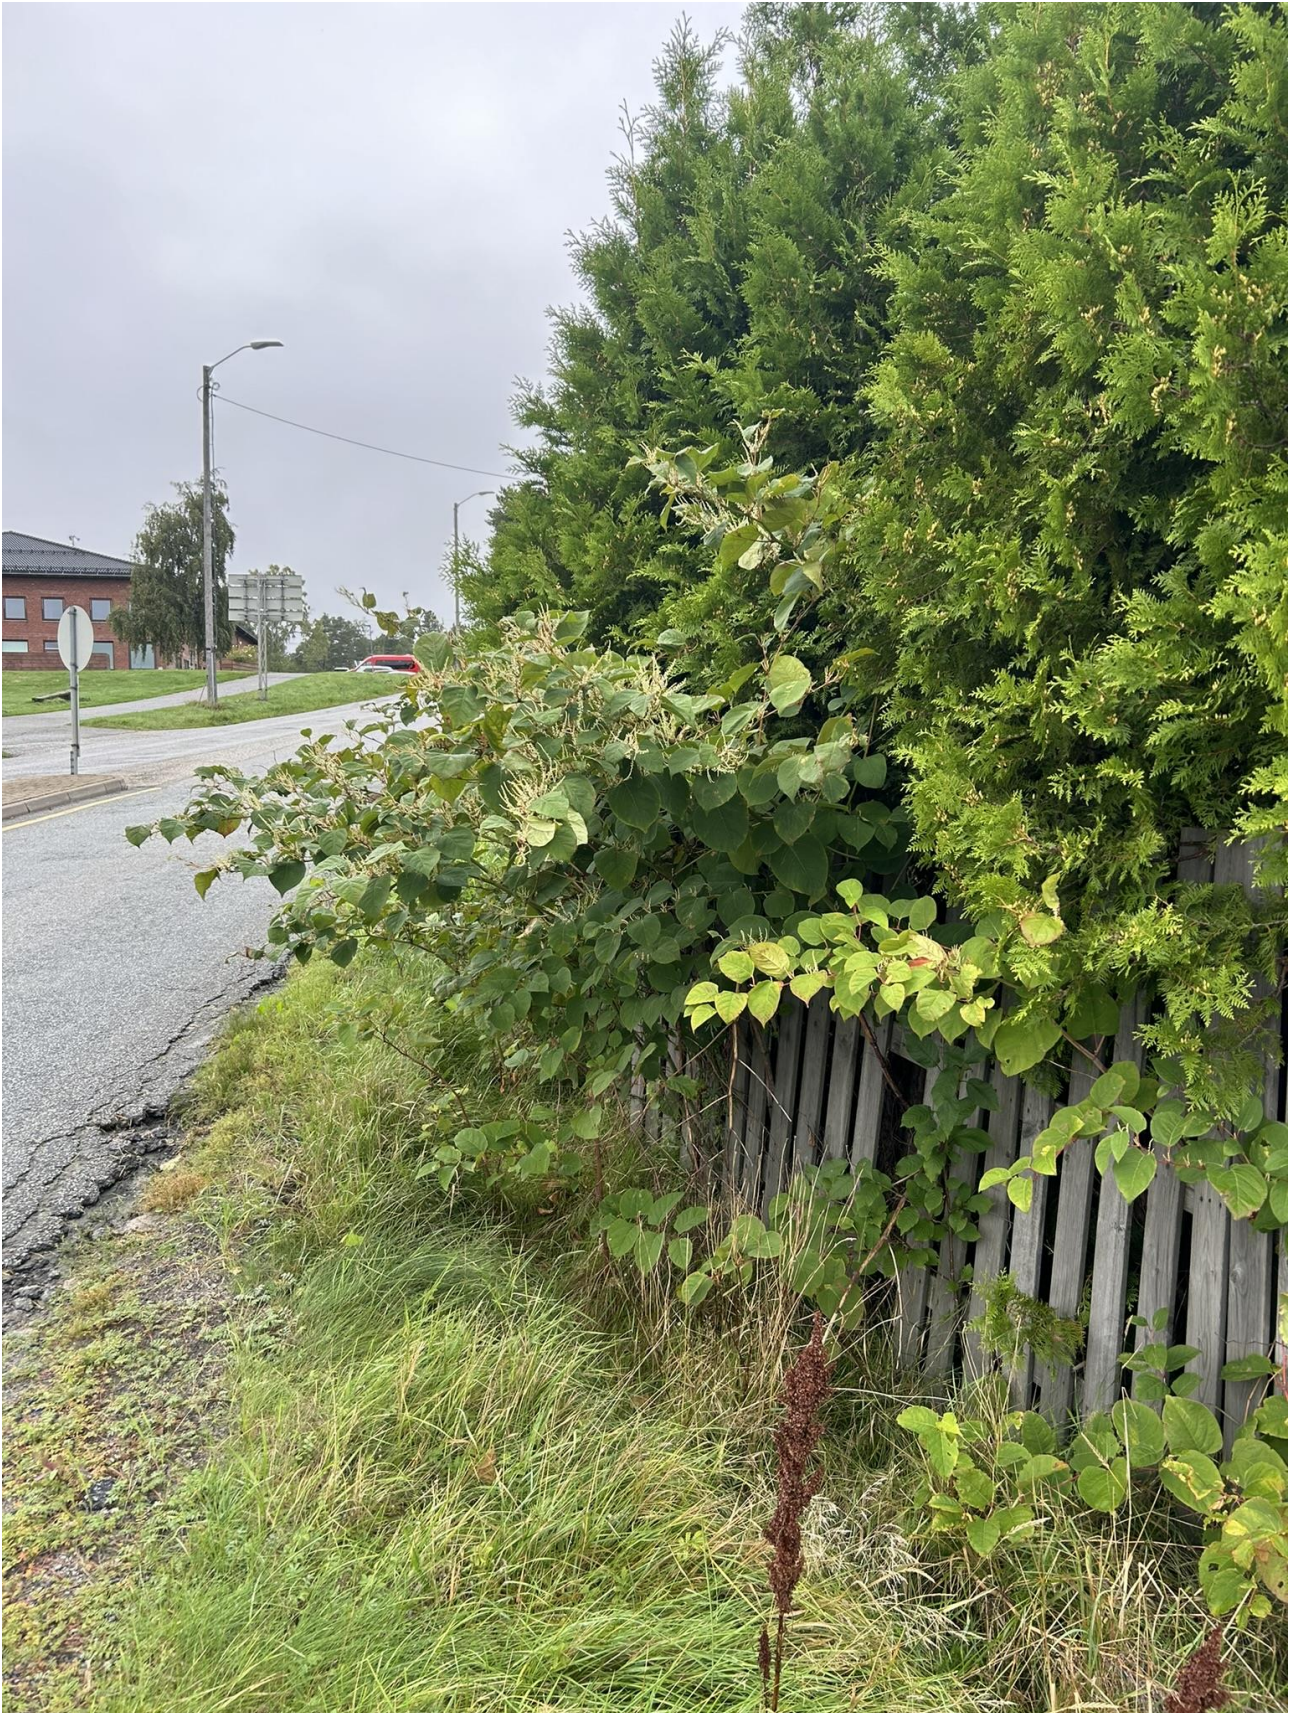
*Figur 3. Bilde av parkslirekne. Parkslirekne på bildet vokser ut mellom gjerdet og tujahekken. Bildet er tatt fra krysset fv. 109 (ved Østfoldhallen) og Rådalsveien. Foto: Multiconsult*

Det er en relativt stor andel forekomster med fremmede arter i tiltaksområdet, og en stor del av forekomstene er i hager og som beplantning langs veien. I tillegg er det flere forekomster med parkslirekne og kjempebjørnekjeks i området, og også flere større forekomster med kanadagullris. Parkslirekne er svært invasiv og har spesielt høy risiko for å spres ved massehåndtering. Parkslirekne er vist på bilde fra kartlegging i figur 3.

Dersom det er mulig, bør massene i størst mulig grad gjenbrukes innenfor tiltaksområdet. Gjenbruk av masser med parkslierekne og hagelupin må ikke forekomme pga. stor spredningsfare.

Gravedybden som er oppgitt, er et utgangspunkt for entreprenørene. Hvor dypt det må graves under forekomstene for å få opp rotsystemet til plantene må vurderes for hvert enkelt tilfelle. Det kan noen steder måtte graves dypere enn oppgitt, og noen steder kan det være tilstrekkelig å ta mindre. Hensikten er å få med hele rotsystemet til plantene, infiserte masser med frøbank og eventuelle rotskudd. Generelt er det oppgitt 50 cm gravedybde for busker, med noen unntak, og 20 cm for urter/stauder.

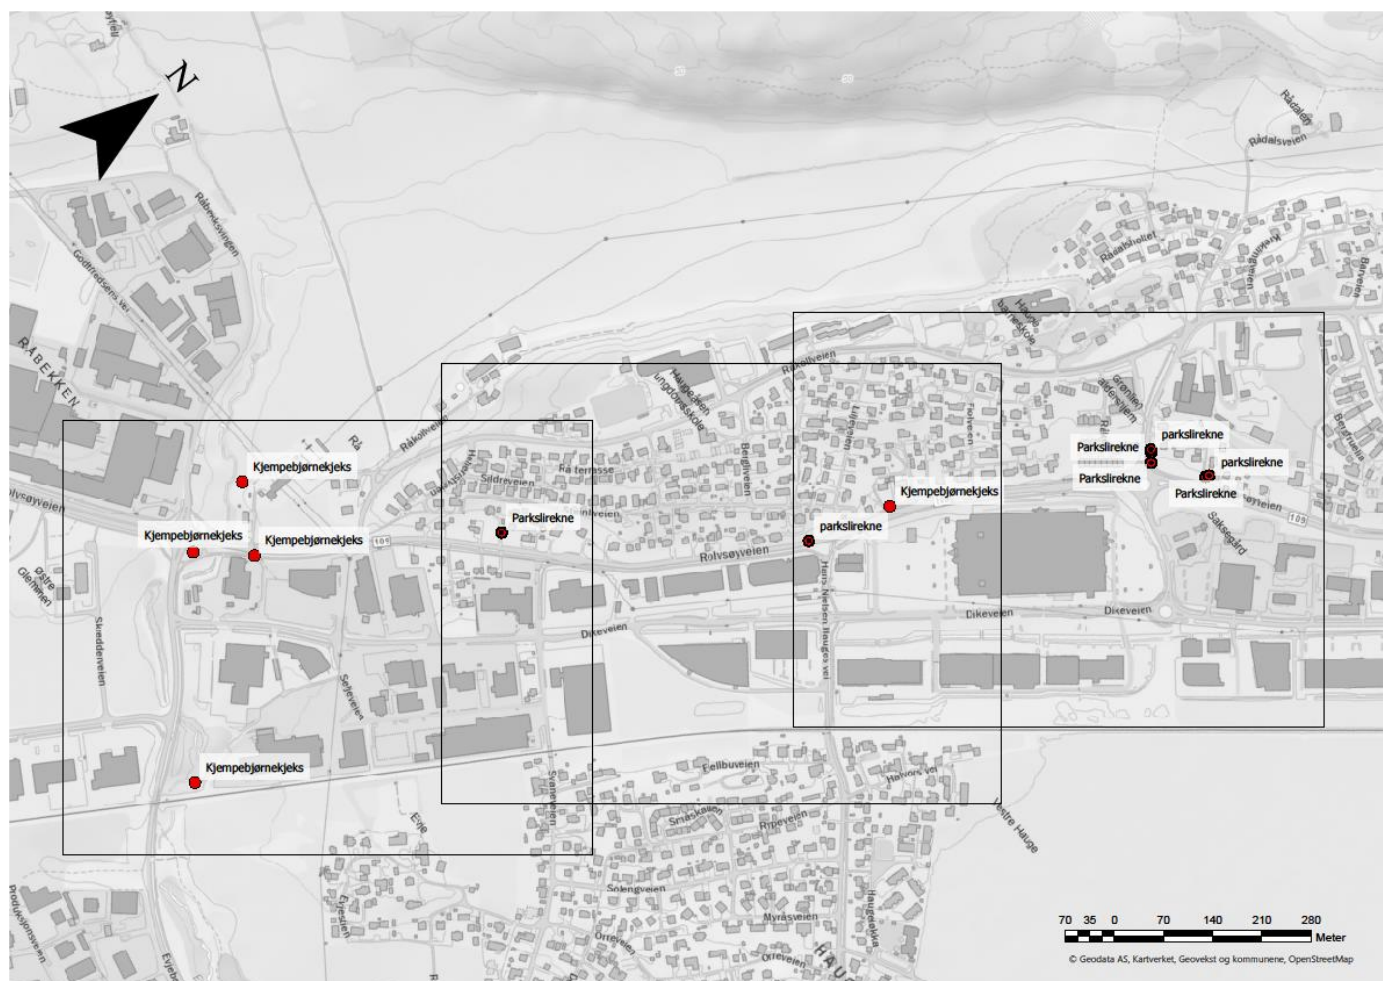
Figur 5. Lokalisering av parkslierekne og kjempebjørnekjeks i området. Forekomstene fremkommer i BIM-modellen til prosjektet, og vil bli vedlagt rapporten i tre kartutsnitt etter supplerende kartlegging.

Det er behov for en innmåling med utstikking/markering i felt for en nøyaktig avgrensning av forekomster, spesielt gjelder dette forekomstene med parkslirekne (figur 5). Innmålingen bør skje så tett mot anleggsstart som mulig.

Det er sannsynlig at forekomstene med fremmede arter spres ytterligere før anleggsstart. Enkelte av artene er svært invasive og kan spres flere hundre meter hvert år. Det er derfor viktig at entreprenør forholder seg til forekomstenes utstrekning slik de foreligger ved anleggsstart. Forekomstene med parkslirekne skal måles inn nøyaktig og også merkes med bånd.
