# Miljøkartleggingsrapport

Fv.109

Steinliveien 8A og 8B, Fredrikstad

Mars 2025

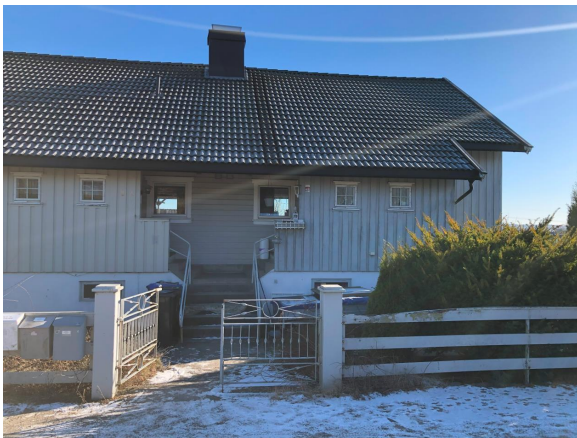
Bilde 1: Fasade mot nordvest med inngangsparti.

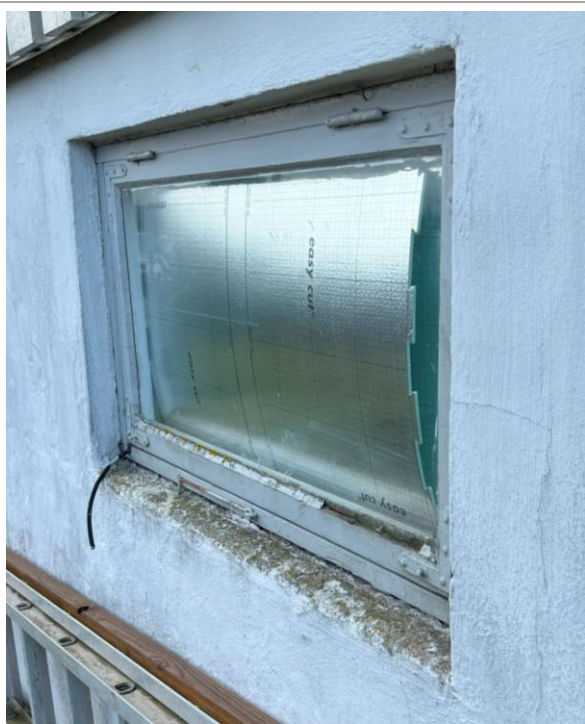
| Sted (pr.nr) | Materiale | Omfang/mengde | Bilde | Farlig avfall |
|---|---|---|---|---|
| Vindu kjeller (Stv. 8A P8) | Kitt | 6 kjellervinduer | 9 | NEI |

Bilde 9: Kjellervindu med kitt (Prøvermerking Stv. 8A P8).

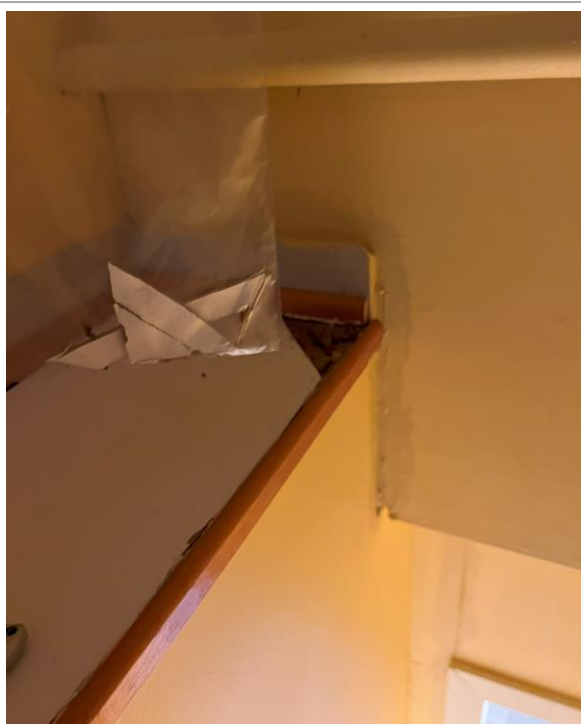
| Sted (pr.nr) | Materiale | Omfang/mengde | Bilde | Farlig avfall |
|---|---|---|---|---|
| Gang på loft, gulv (Stv. 8A, P2) | Linoleumsgulv | Ca. 2 kvm* | 10 | NEI |

Bilde 10: Linoleumsgulv malt (Prøvermerking Stv. 8A P2).

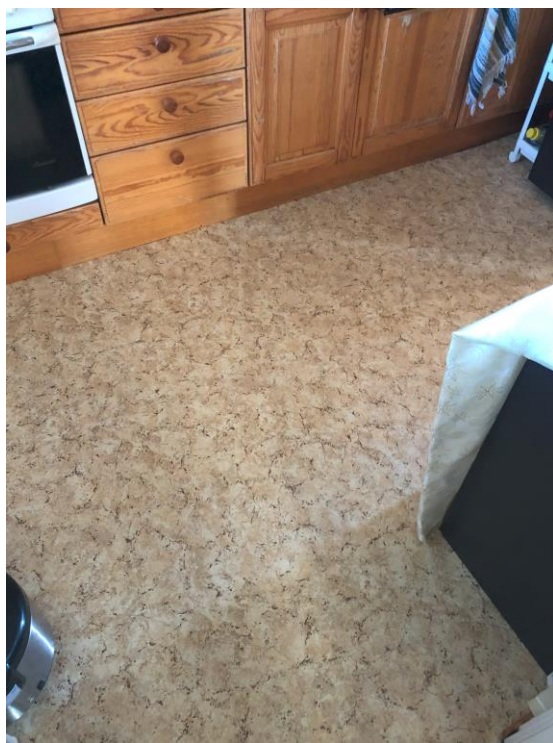
| Sted (pr.nr) | Materiale | Omfang/mengde | Bilde | Farlig avfall |
|---|---|---|---|---|
| Kjøkken (Steinliveien 8B) | Vinylgulv | Ca. 8 kvm | 11 | JA |

Bilde 11: Vinylgulv kjøkken 1. etasje – Steinliveien 8B.

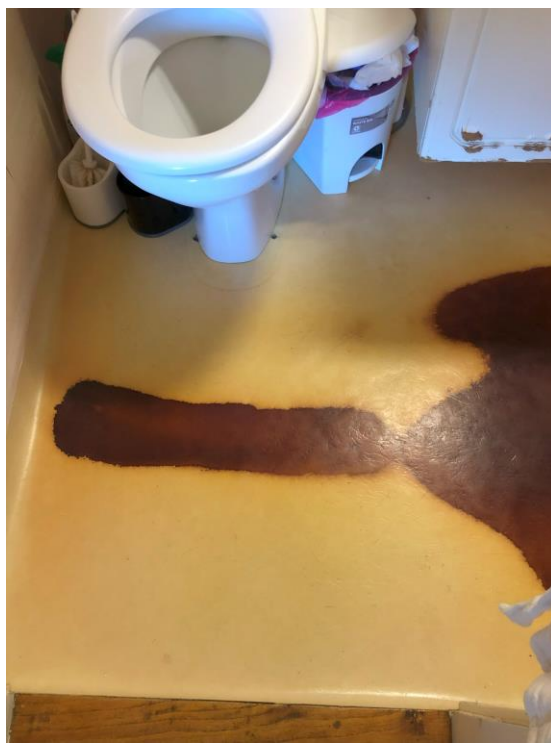
| Sted (pr.nr) | Materiale | Omfang/mengde | Bilde | Farlig avfall |
|---|---|---|---|---|
| Kjeller – bad (Steinliveien 8B) | Vinylgulv | Ca. 5 kvm | 12 | JA |

Bilde 12: Vinylgulv på bad i kjeller – Steinliveien 8B.

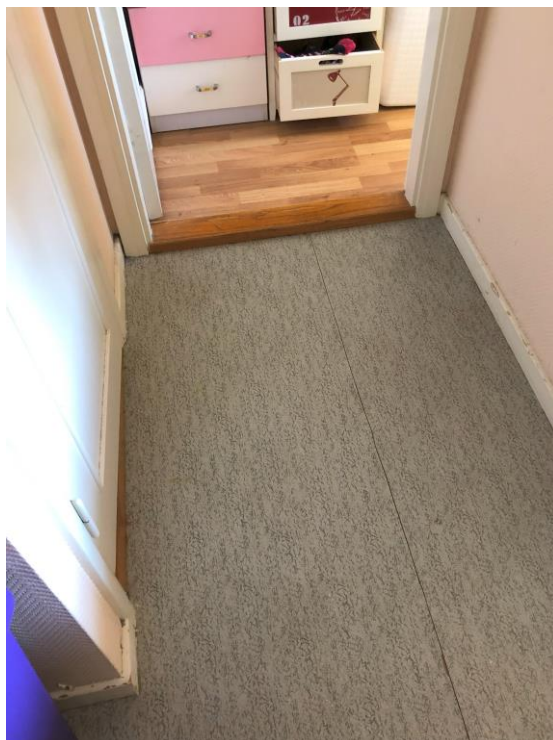
| Sted (pr.nr) | Materiale | Omfang/mengde | Bilde | Farlig avfall |
|---|---|---|---|---|
| Kjeller – gang ved trapp + trapp (Steinliveien 8B) | Vinylgulv | Ca. 4 kvm | 13, 14 | JA |

Bilde 13: Vinylgulv i gang kjeller – Steinliveien 8B. Antatt samme vinylgulv under laminat i gang/soverom.

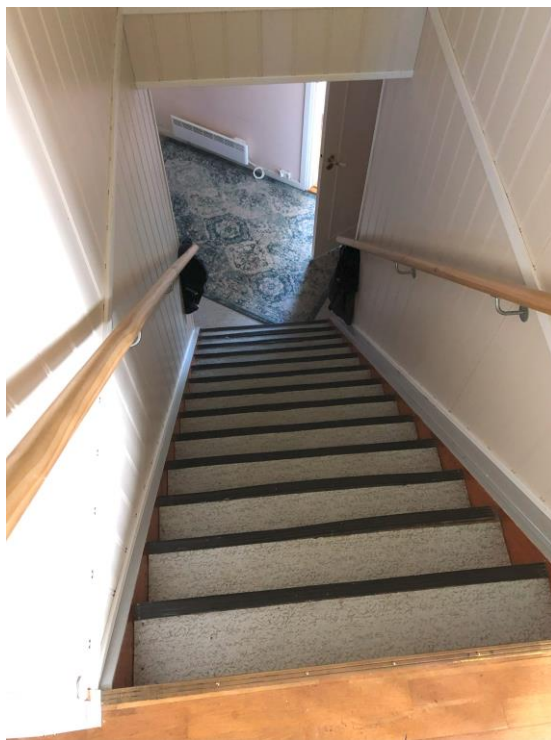
Bilde 14: Vinylgulv i trapp ned til kjeller – Steinliveien 8B.

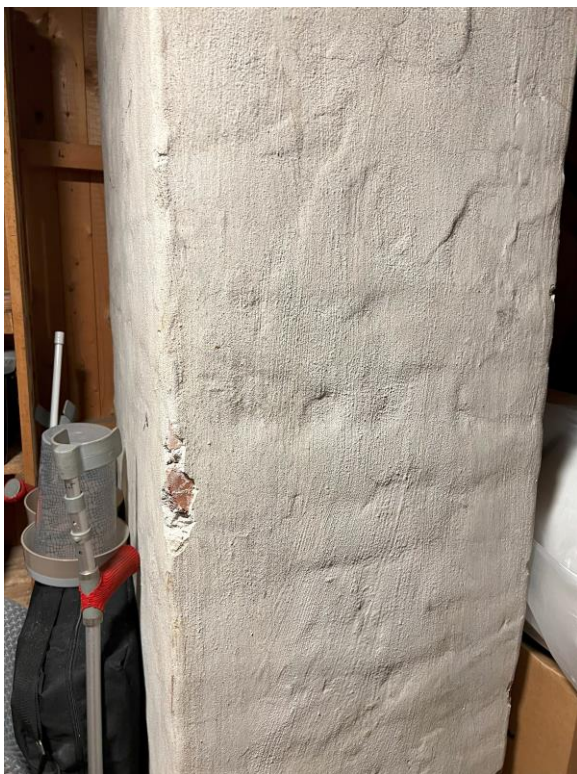
| ID | Sted/materiale | Asbest | Ftalater | PCB | Metaller | Cr (VI) | Klorparafiner | Anmerkning funnet forurensning: |
|---|---|---|---|---|---|---|---|---|
| Stv. 8A P1 | Pipe loft, murpuss | | | x | x | | | |

Bilde 15: Murpuss pipe loft (Prøvermerking Stv. 8A P1).

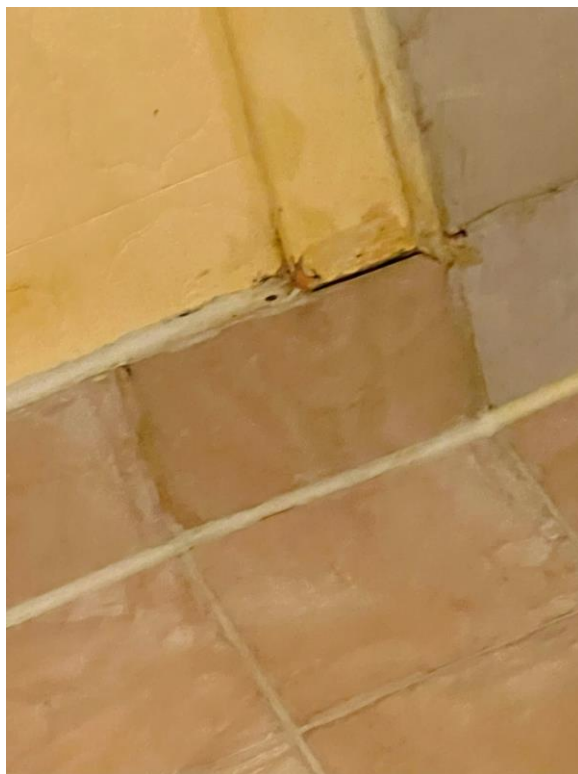
| ID | Sted/materiale | Asbest | Ftalater | PCB | Metaller | Cr (VI) | Klorparafiner | Anmerkning funnet forurensning: |
|---|---|---|---|---|---|---|---|---|
| Stv. 8A P5 | Bad, tapet | | | x | | | | Vinyltapet med maling |

Bilde 16: Vinyltapet (Prøvermerking Stv. 8A P5).

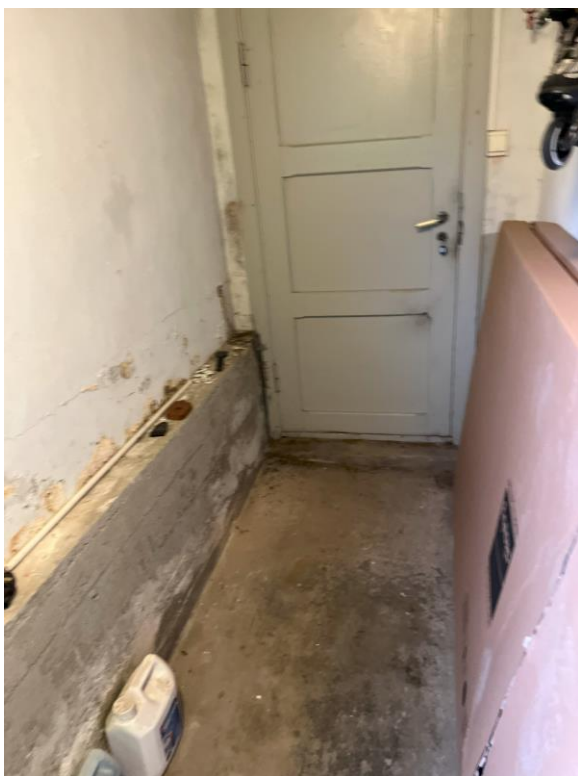
| ID | Sted/materiale | Asbest | Ftalater | PCB | Metaller | Cr (VI) | Klorparafiner | Anmerkning funnet forurensning: |
|---|---|---|---|---|---|---|---|---|
| Stv. 8A P6 | Vegg kjeller, murpuss | | | x | x | | | |
| Stv. 8A P7 | Vegg kjeller, betong | | | x | x | x | | |

Bilde 17: Murpuss og betong i kjeller (Prøvemerkning Stv. 8A P6 og P7)

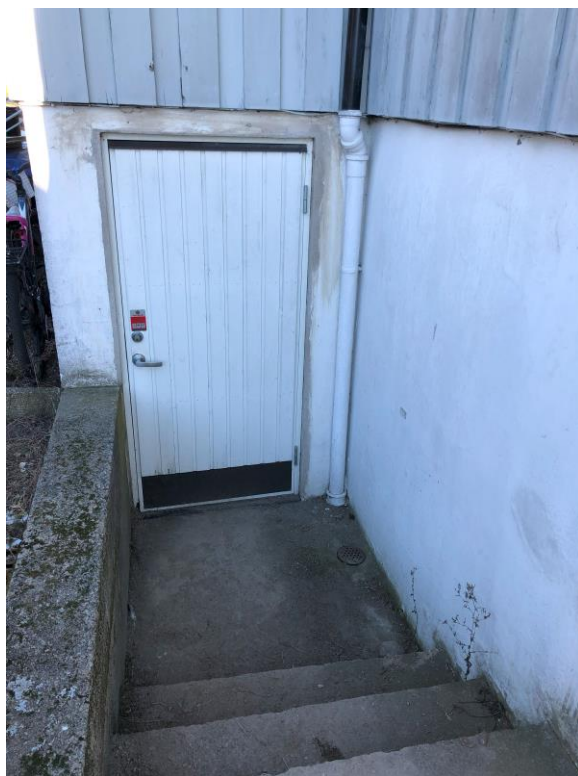
| ID | Sted/materiale | Asbest | Ftalater | PCB | Metaller | Cr (VI) | Klorparafiner | Anmerkning funnet forurensning: |
|---|---|---|---|---|---|---|---|---|
| P1 | Grunnmur, prøve tatt ved trapp ute - betong | | | x | x | x | | Konsentrasjon av sink er 370 mg/kg. Grensen for gjenbruk av betong er 200 |

| | | | | | | | mg/kg. Søknad om gjenbruk til Miljødirektoratet. |

Bilde 18: Betong trapp ved kjeller (Prøvemerkning P1).

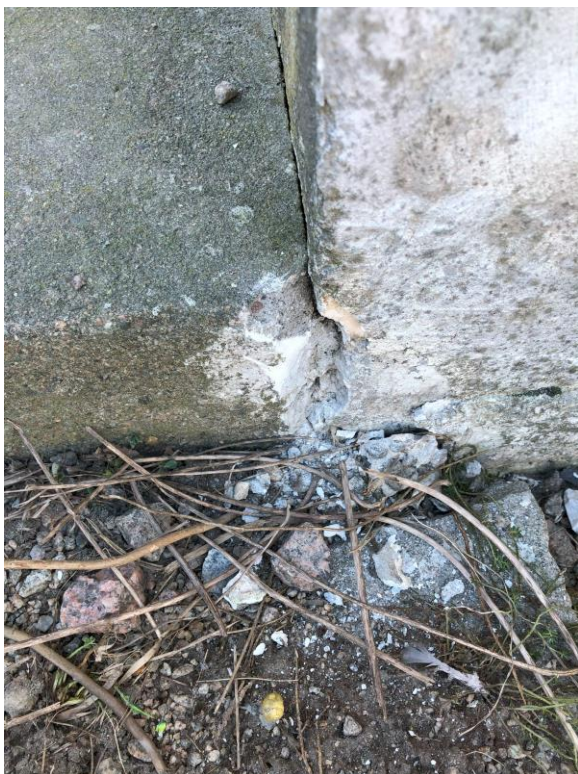
| P2 | Grunnmur ute - Murpuss | | | x | x | | |

Bilde 19: Murpuss vegg (Prøvemerkning P2).

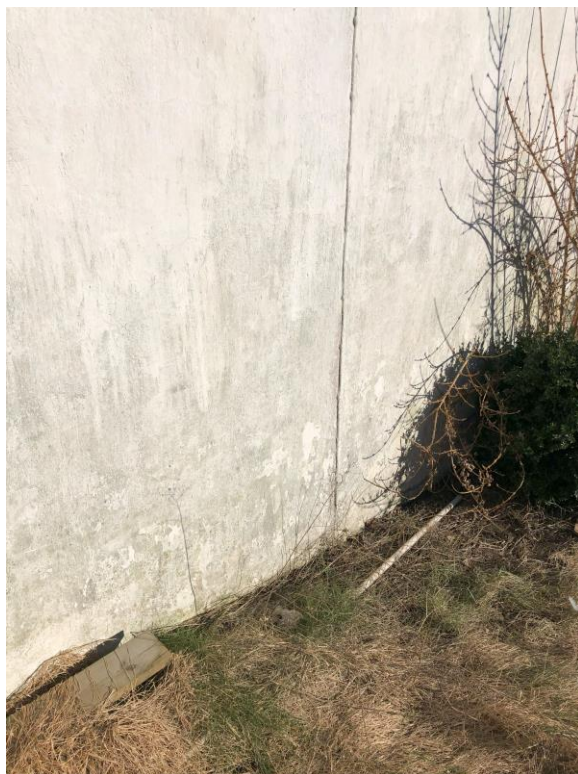
| P3 | Grunnmur ute - Maling | | | x | x | | |

Bilde 20: Maling vegg (Prøvemerkning P3).

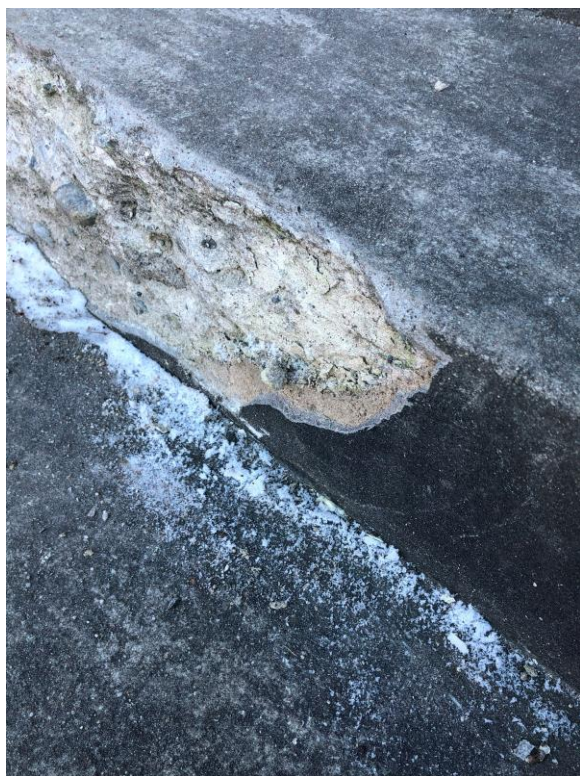
| P4 | Trapp inngangsparti - Murpuss | | | x | x | | Sink er over grensen for farlig avfall (2800 mg/kg). |

Bilde 21: Murpuss trapp ved inngangsparti (Prøvermerking P4).

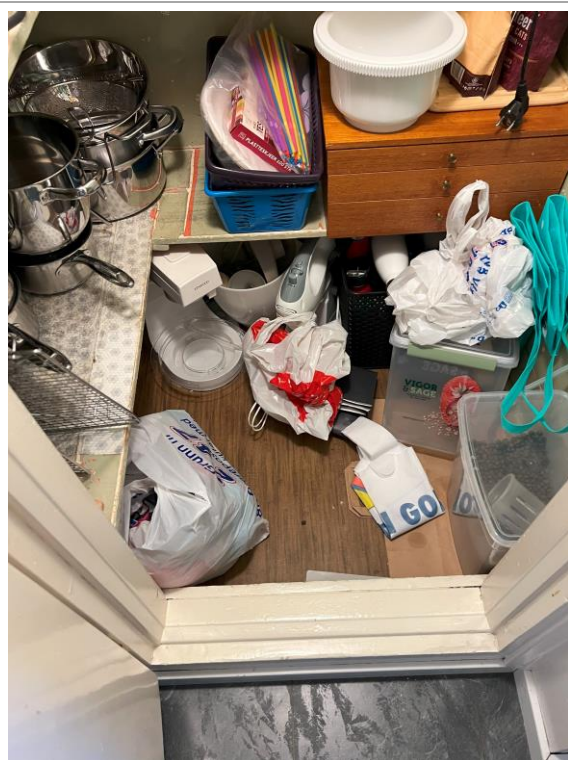
| ID | Sted/materiale | Asbest | Ftalater | PCB | Metaller | Cr (VI) | Klorparafiner | Anmerkning funnet forurensning: |
|---|---|---|---|---|---|---|---|---|
| Stv. 8A P3 | Gulv, linoleum | | | x | x | | | Bly, 6200 mg/kg og sink 4800 mg/kg. |

Bilde 22: Linoleumsgulv, brunt, i kott kjøkken. Antar at tilsvarende gulv er på loft i gang og at det også kan ligge under laminatgulv andre steder i boligen (Prøvemerkning Stv. 8A P3).

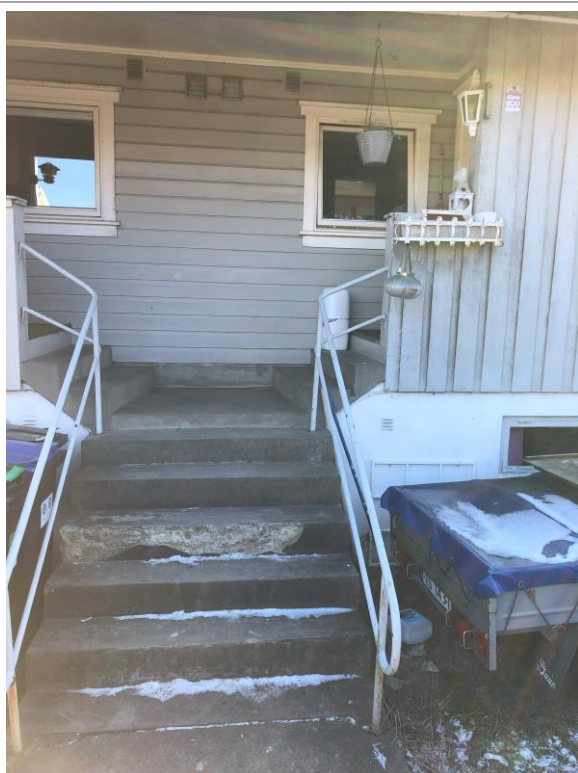
Bilde 23: Metallrekkverk ved inngangsparti.

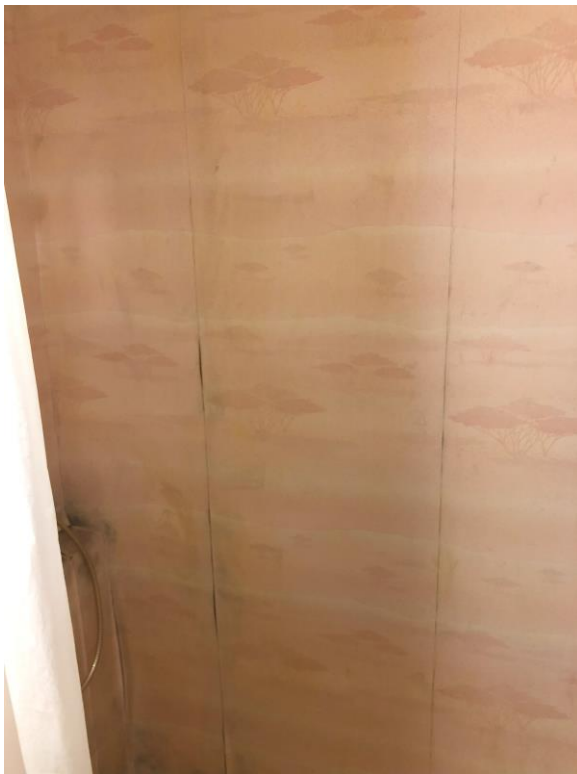
Bilde 24: Vinyltapet bad i kjeller - Steinliveien 8B.

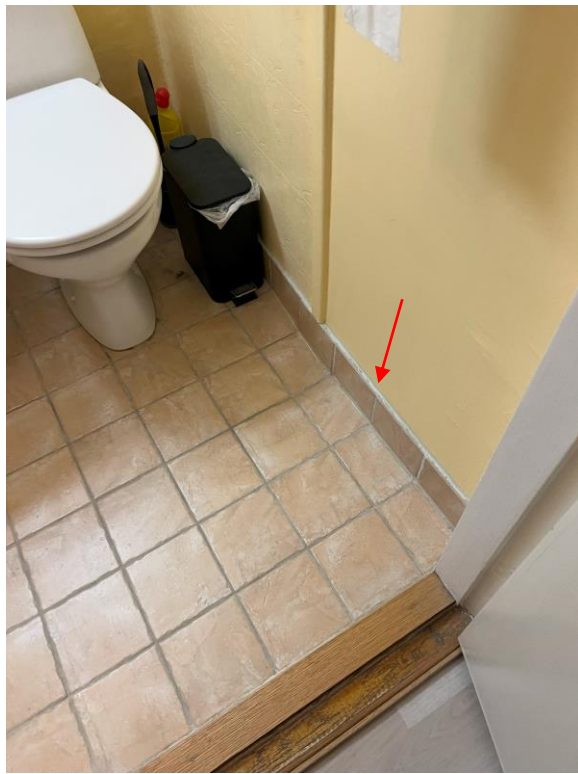
Bilde 25: Vinyltapet og myke fuger (rød pil) på bad i kjeller - Steinliveien 8A.

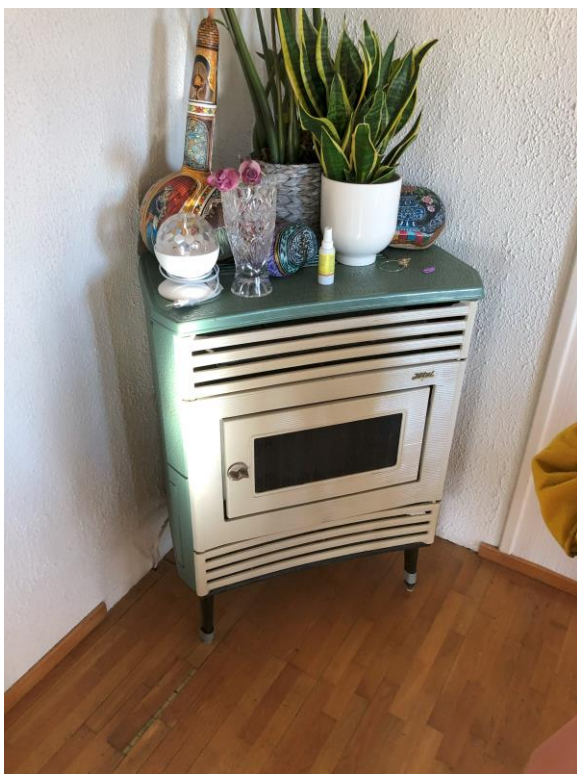
Bilde 26: Parafinovn i stue (Steinliveien 8B). Ovn er ikke i bruk, men kan inneholde rester av fyringsolje.

Beholdere/tanker med olje må ivaretas på en måte som forebygger og forhindrer forurensning. Dette gjelder også rør som inneholder olje; disse må tømmes på forsvarlig vis før selve røret håndteres som metallskrap. Dørlukkere skal behandles slik at lekkasjer unngås.

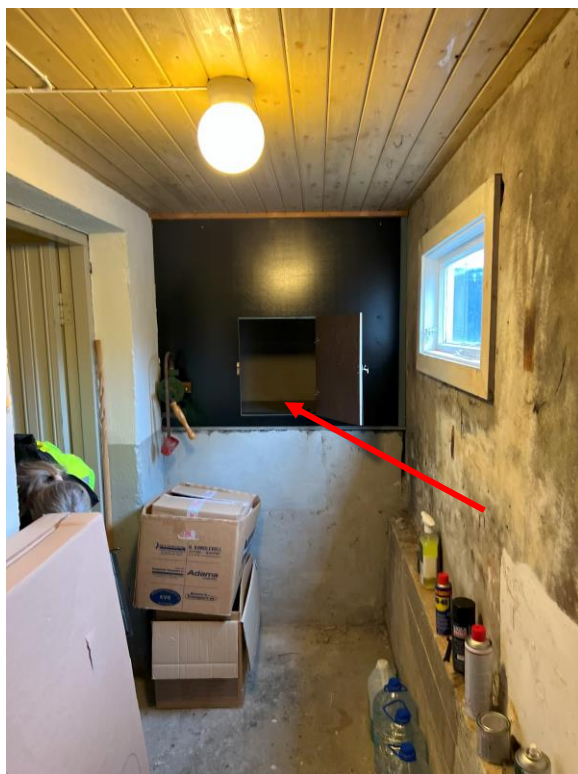
Bilde 27: Parafintank innebygd i kjeller (Steinliveien 8A). Tank kan inneholde rester av fyringsolje.

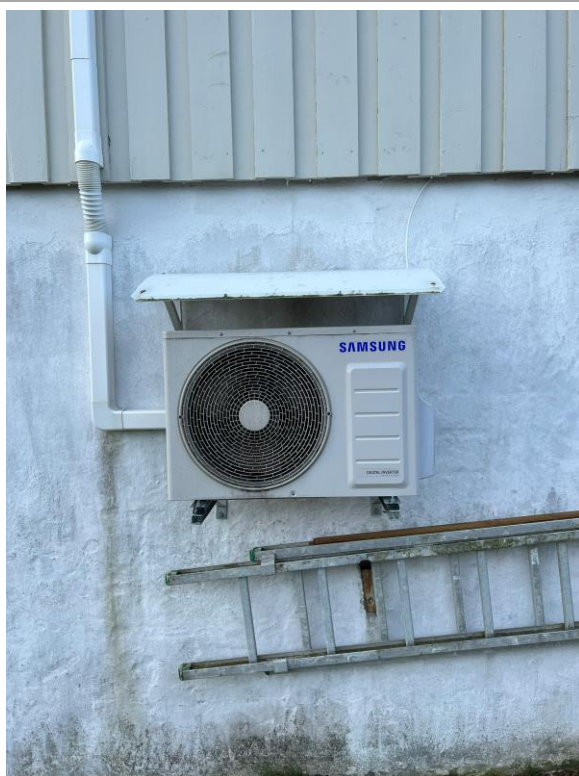
Bilde 28: Varmepumpe (Steinliveien 8A).

Kjøleanlegg skal tømmes av godkjent firma for å unngå lekkasje av syntetiske kuldemedier som er til skade for det globale miljøet (nedbryting av ozonlaget, global oppvarming) og til fare for nærmiljøet ved høye konsentrasjoner. Når dette er utført, kan anlegget defineres som EE-avfall og skrapmetall/restavfall. Elementer isolert med polyuretan demonteres hele og leveres til godkjent mottak. Skader på elementene må unngås. Elementer som dokumenteres å ha lavere innhold av KFK/HKFK enn grenseverdien for farlig avfall kan håndteres som restavfall. Gass i trykkbeholdere skal leveres i henhold til riktig EAL kode.

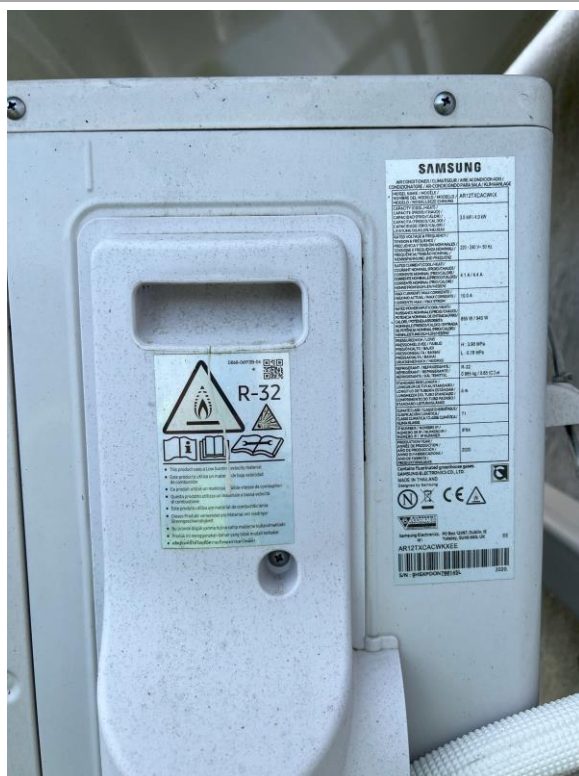
Bilde 29: Varmepumpe med R-32 gass (Steinliveien 8A).

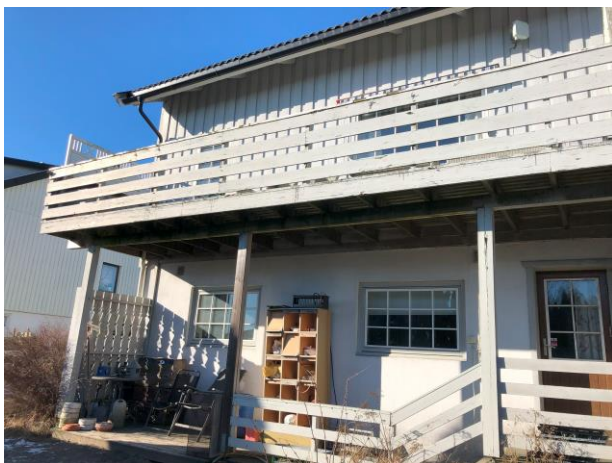
Bilde 30: Veranda og terrasse på bakkenivå av trykkimpregnert trevirke (Steinliveien 8B).

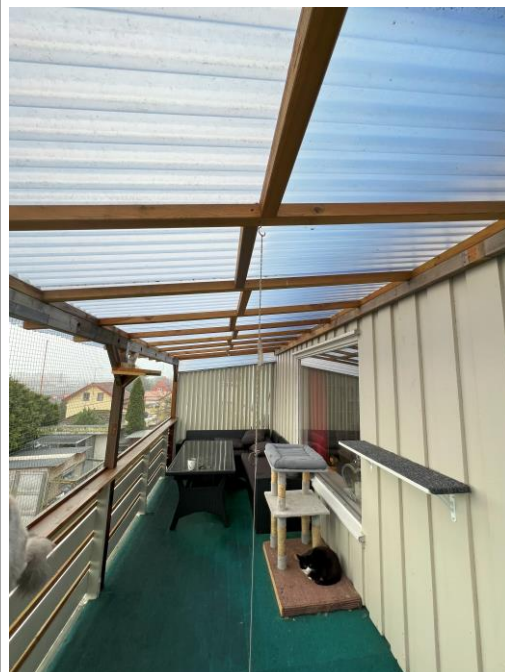
Bilde 31: Veranda av trykkimpregnert trevirke med gressteppe i plast over (Steinliveien 8A).

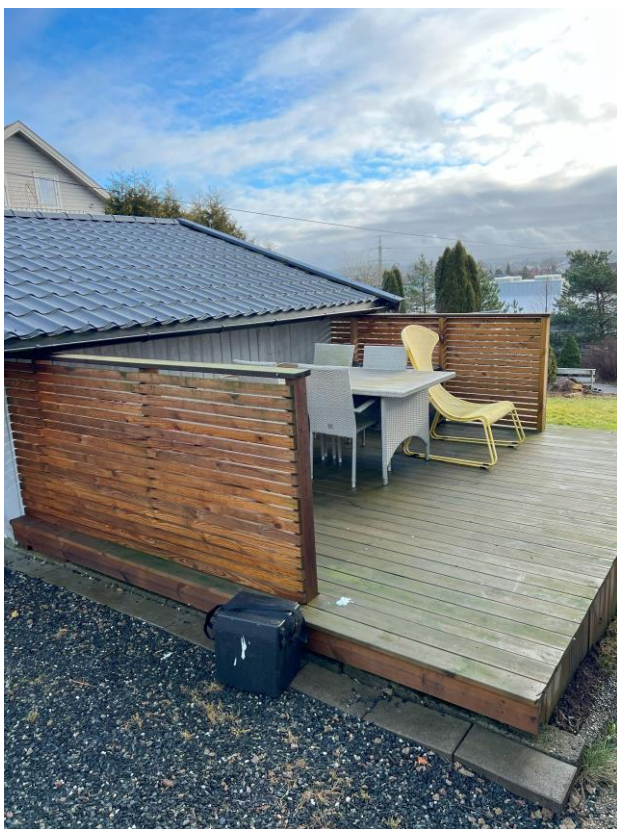
Bilde 32: Terrasse på bakkenivå av trykimpregnert trevirke ved garasje (Steinliveien 8A)

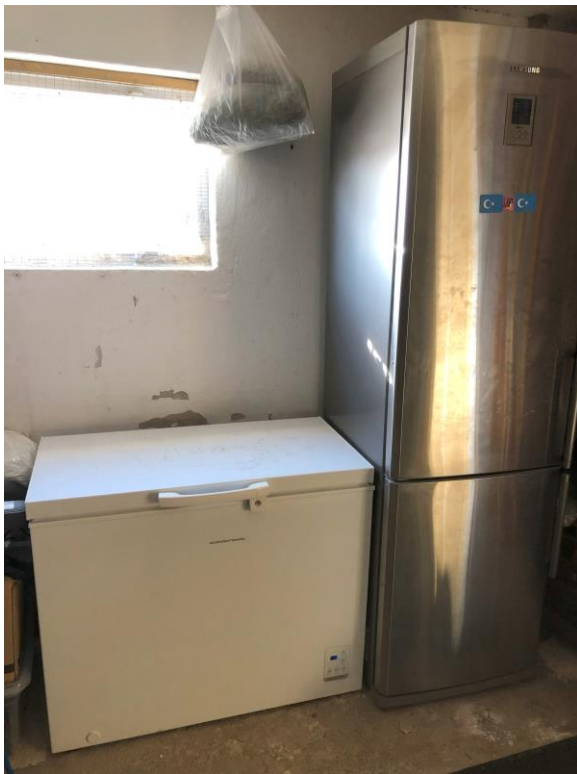
Bilde 33: Kjøleskap og fryser i kjeller.

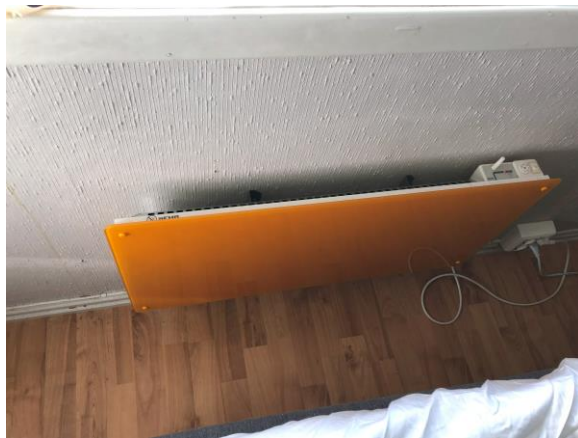
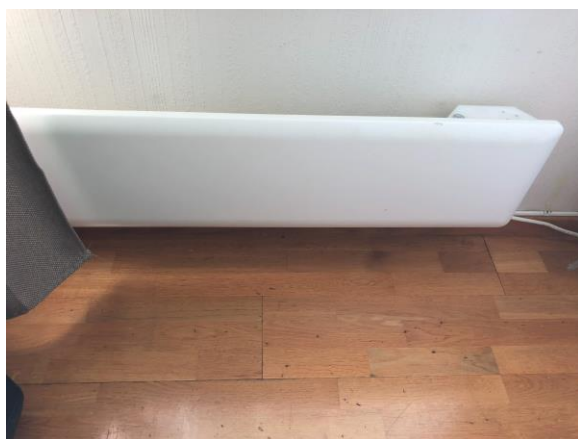
Bilde 34: Panelovner.

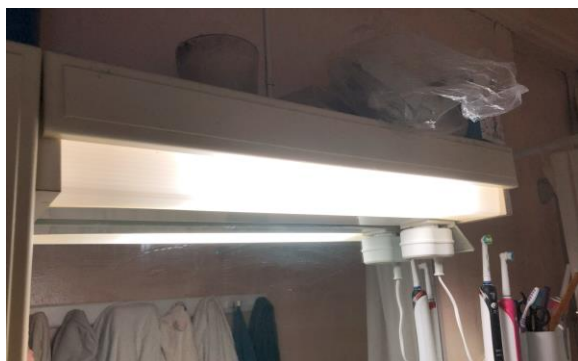
Bilde 36: Lysrør på bad.
