# Miljøkartleggingsrapport

Fv.109

Rolvsøyveien 256, Fredrikstad

August 2025

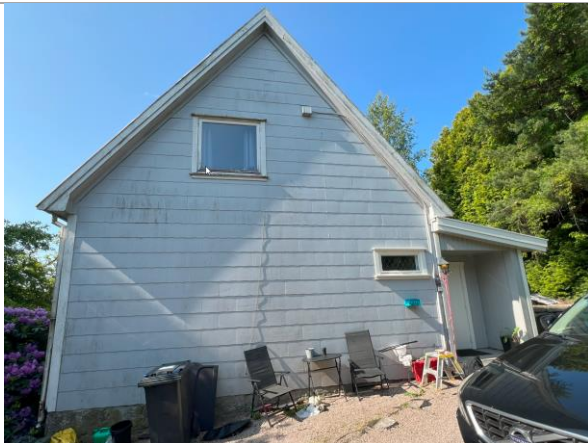
Bilde 1: Fasade mot nord/øst.

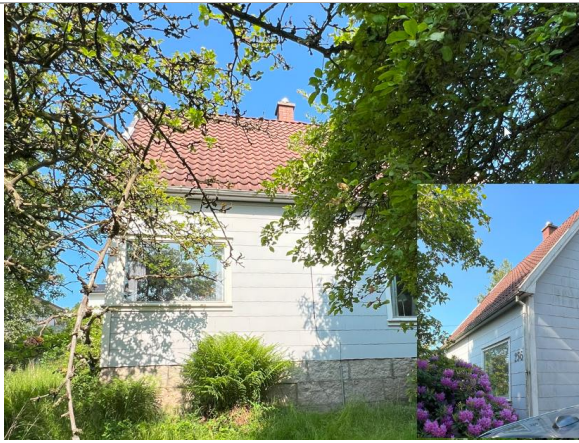
Bilde 2: Fasade mot sør ut mot Rolvsøyveien/fv. 109.

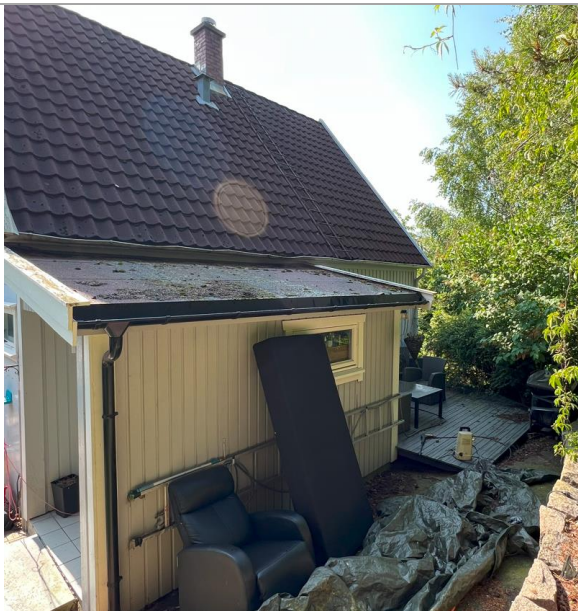
Bilde 3: Fasade mot nord/vest.

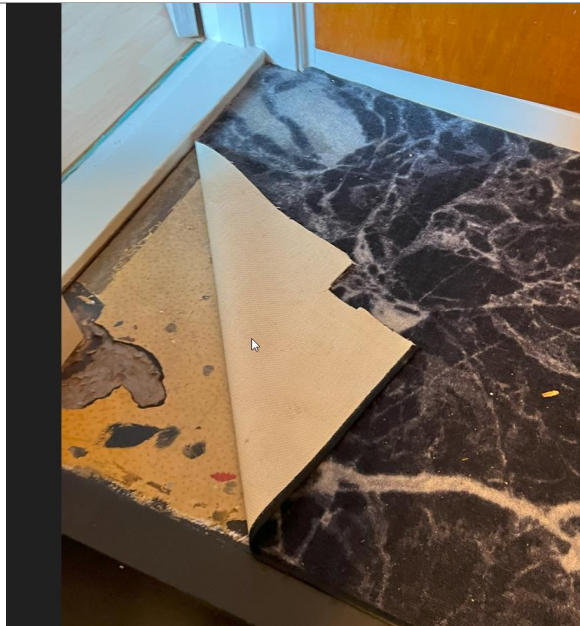
| Sted (pr.nr) | Materiale | Omfang/mengde | Bilde | Farlig avfall |
|---|---|---|---|---|
| P2 – gulv gang og soverom, 2. etg | Vinyl | Ca. 20 m <sup>2</sup> | 5 | NEI |

Bilde 5: P2 – gulv gang og soverom, 2. etg.

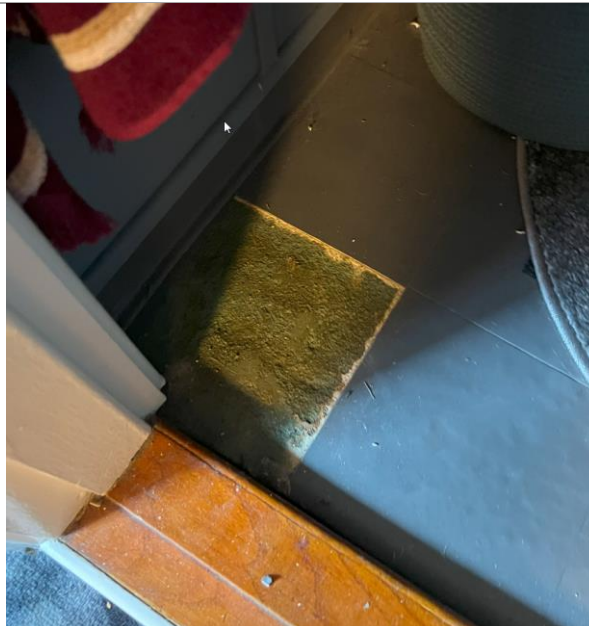
Det er analysert for asbest i fire materialprøver av gulv. En av prøvene (P3, gulv bad) inneholdt asbest.

| Sted (pr.nr) | Materiale | Omfang/mengde | Bilde | Farlig avfall |
|---|---|---|---|---|
| P3 – Gulv bad | Vinyl | Ca. 3 m <sup>2</sup> | 6 | JA |

Bilde 6: P3 – Gulv bad – asbest påvist.

Materialer som inneholder asbest skal saneres/håndteres i samsvar med krav i *Forskrift om utførelse av arbeid, bruk av arbeidsutstyr og tilhørende tekniske krav*, kapittel 4. Asbestarbeid.

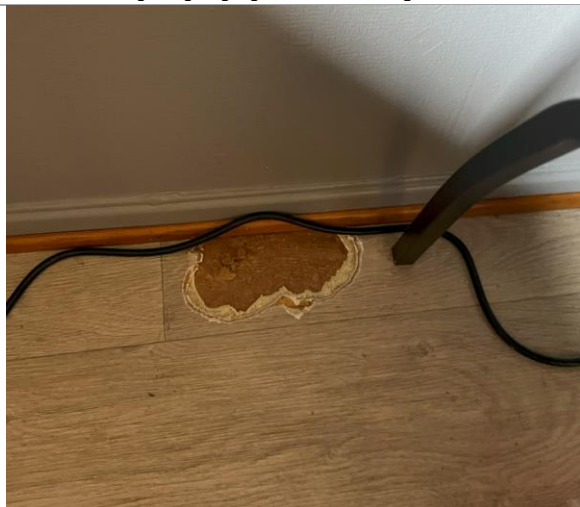
| Sted (pr.nr) | Materiale | Omfang/mengde | Bilde | Farlig avfall |
|---|---|---|---|---|
| P4 – gulv kjøkken nederste lag | Vinyl | Ca. 10 m <sup>2</sup> | 7 | NEI |
| P5 – gulv kjøkken midtre lag | Vinyl | Ca. 10 m <sup>2</sup> | 7 | NEI |

Bilde 7: P4 og P5 gulv kjøkken - midtre og nederste lag prøvetatt. Øverste lag ikke prøvetatt.

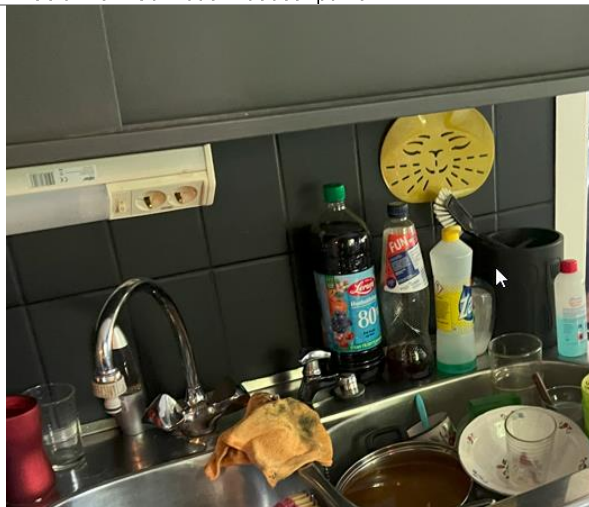
| Sted (pr.nr) | Materiale | Omfang/mengde | Bilde | Farlig avfall |
|---|---|---|---|---|
| Kjøkken | Flismørtel | Ca. 0,5 kg | 8 | JA, ikke prøvetatt, men behandles som asbest med mindre prøve avkrefter dette. |

Bilde 8: Kjøkkenfliser med mørtel, flisene er malt i nyere tid.

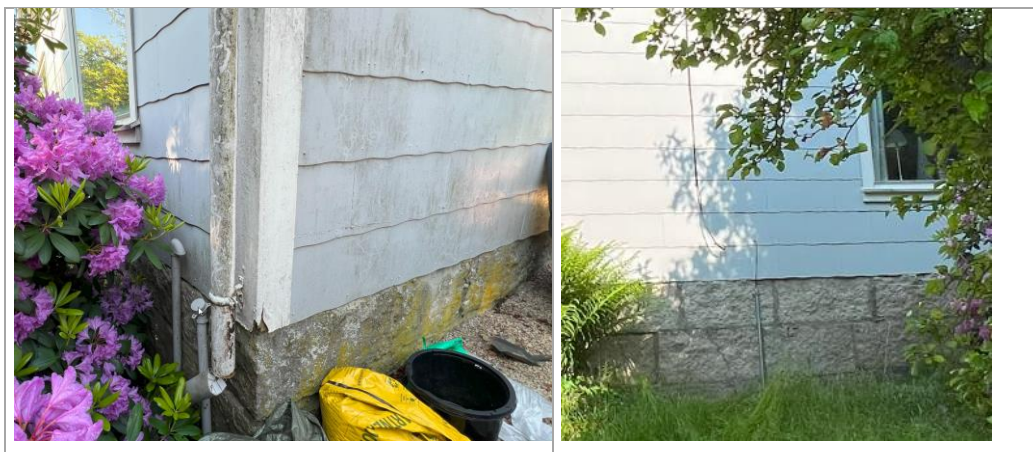
| Sted (pr.nr) | Materiale | Omfang/ mengde | Bilde | Farlig avfall |
|---|---|---|---|---|
| P6 – Murpuss, grunnmur hus | Murpuss | Ca. 35 m <sup>2</sup> overflate grunnmur med murpuss (tre vegger) | 9 | NEI |
| P7 – Fuge, grunnmur hus | Fuge mellom steinblokker | Ca. 50 m <sup>2</sup> overflate grunnmur | 10 | NEI |

| Bilde 9: P6 – Murpuss, grunnmur hus. Tilførsel og luftør til parafintank/oljetank. | Bilde 10: P7 – Fuge, grunnmur hus. |

| P6 – Murpuss, grunnmur hus | Murpuss | Ca. 35 m <sup>2</sup> overflate grunnmur med murpuss (tre vegger) | 9 | JA |

Materialer som inneholder metaller over grenseverdiene for farlig avfall, skal sorteres ut i egne fraksjoner og leveres til godkjent mottak. Enheter som inneholder kvikksølv damp eller flytende kvikksølv skal håndteres og emballeres slik at knusing unngås.

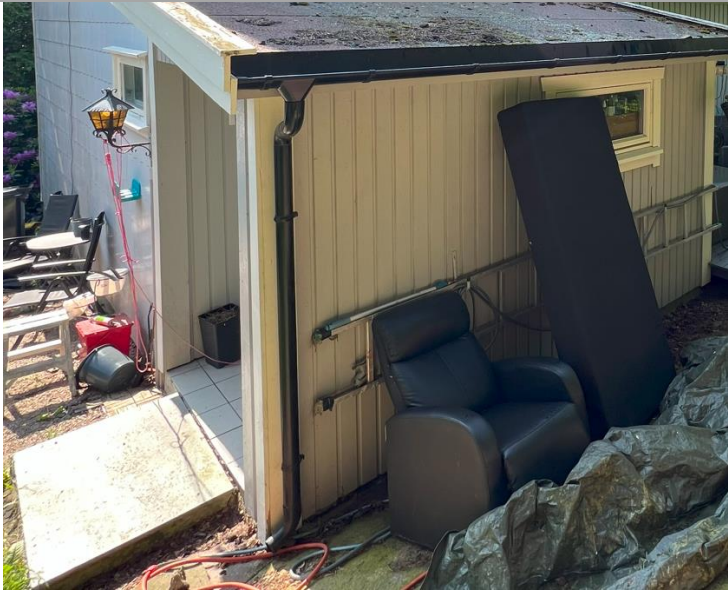
| Sted (pr.nr) | Materiale | Omfang/ mengde | Bilde | Farlig avfall |
|---|---|---|---|---|
| P8 – Betongsåle tilbygg hus | Betong | 2 m <sup>3</sup> | 11 | NEI |

| Bilde 11: P8 – Betongsåle tilbygg hus. | |

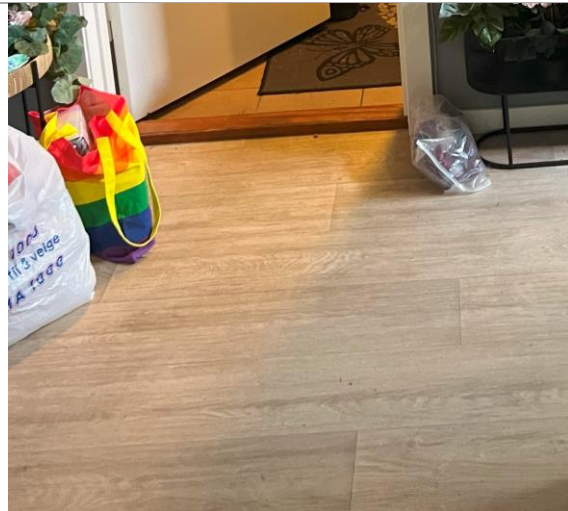
Bilde 12: Vinylgulv gang, øverste lag.

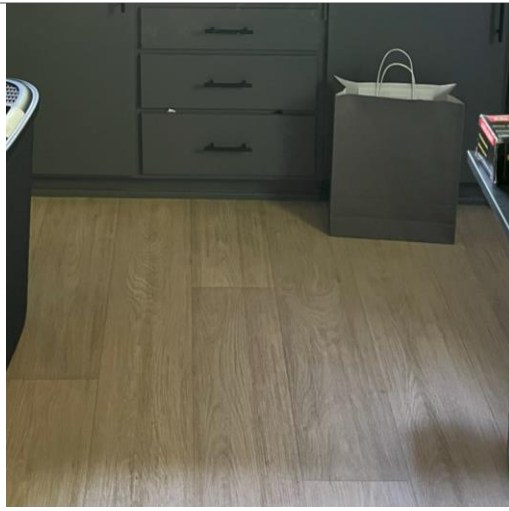
Bilde 13: Vinylgulv kjøkken, øverste lag.

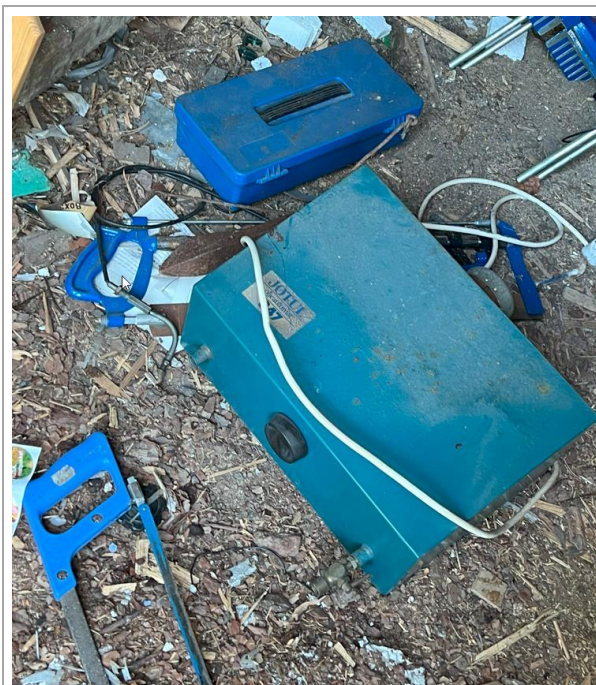
Bilde 14: Dagtank, parafin

Beholdere/tanker med olje må ivaretas på en måte som forebygger og forhindrer forurensning. Dette gjelder også rør som inneholder olje; disse må tømmes på forsvarlig vis før selve røret håndteres som metallskrap. Dørlukkere skal behandles slik at lekkasjer unngås.

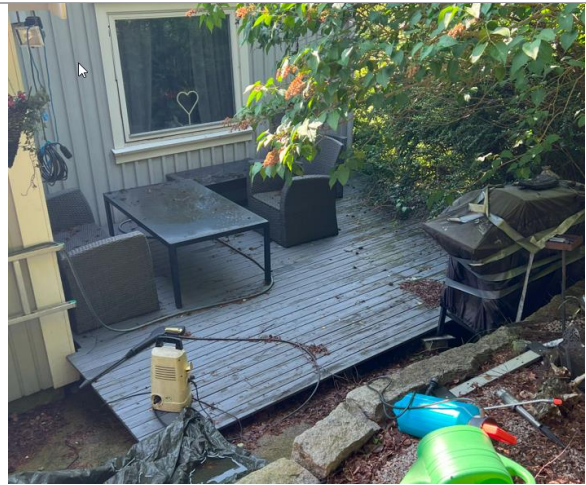
Bilde 15: Plutting

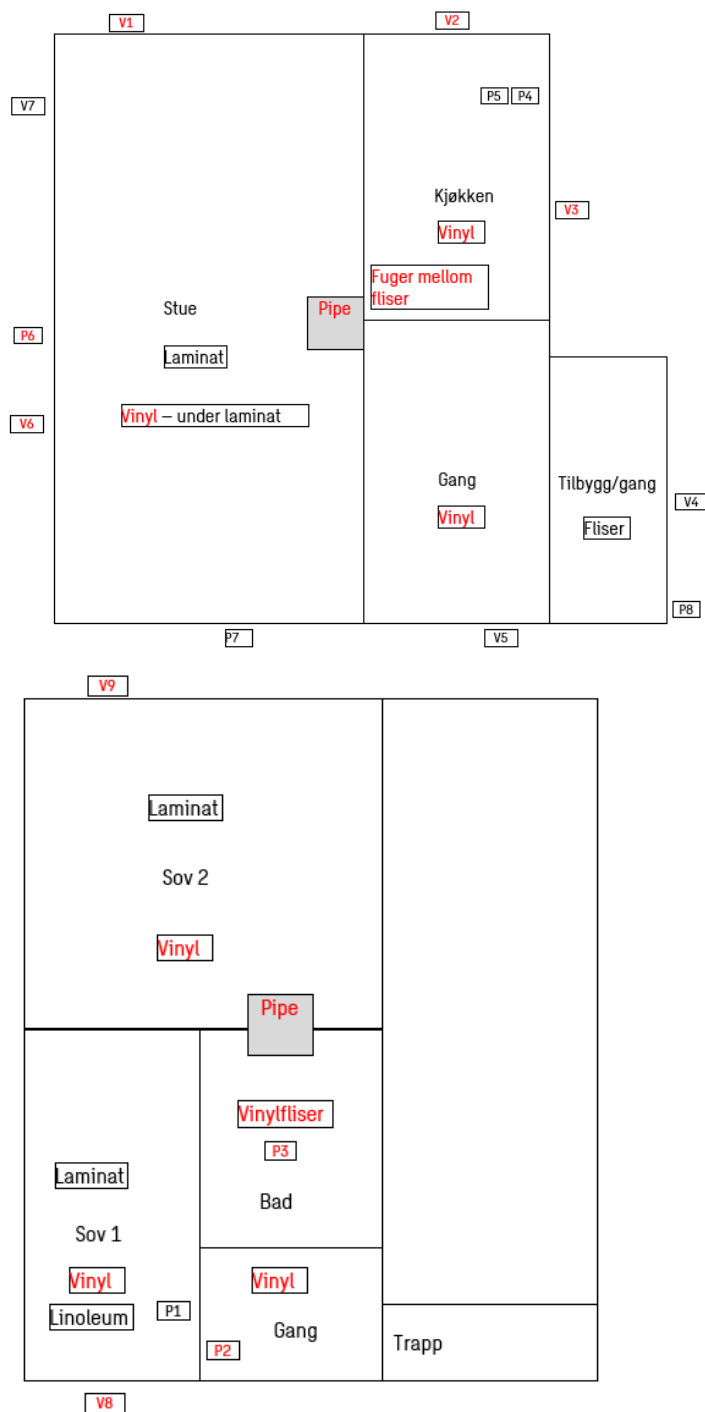
Første og andre etasje

Farlig avfall er markert med **RØD farge**.
