# Miljøkartleggingsrapport

Fv.109

Rolvsøyveien 274 og 276, Fredrikstad

September 2025

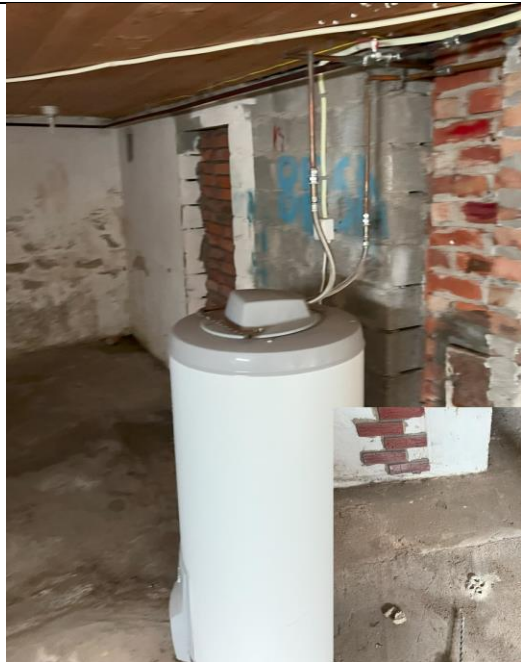
| Sted (pr.nr) | Materiale | Omfang/ mengde | Bilde | Farlig avfall |
|---|---|---|---|---|
| RV274 P1 | Betong gulv kjeller | 70 m <sup>2</sup> | 7 | NEI |

Bilde 7: RV274 P1 Betonggulv kjeller – representativt bilde av kjeller i 274.

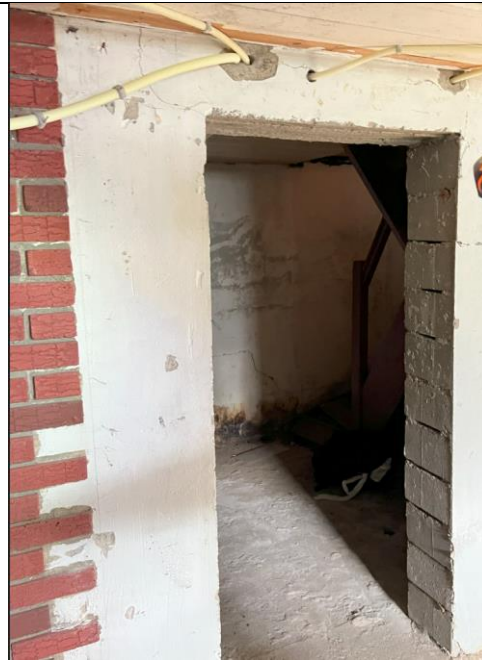
| Sted (pr.nr) | Materiale | Omfang/ mengde | Bilde | Farlig avfall |
|---|---|---|---|---|
| RV274 P2 | Murpuss vegg, med hvit maling | 100m <sup>2</sup> | 8 | NEI |

Bilde 8: RV274 P2, Murpuss vegg, med hvit maling.

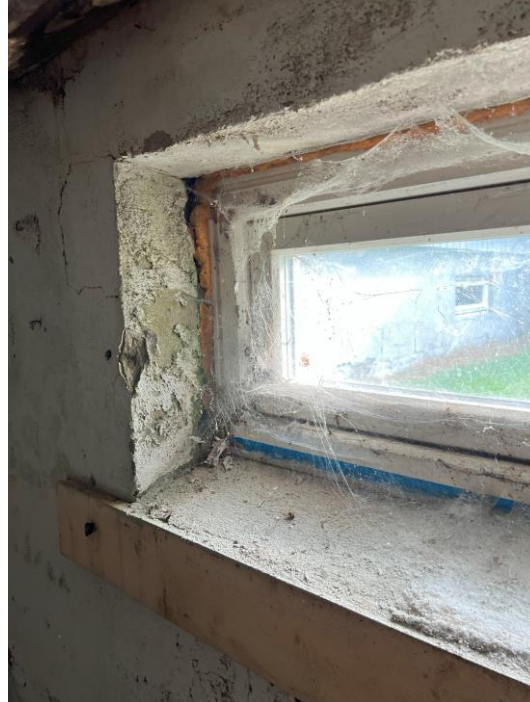
| Sted (pr.nr) | Materiale | Omfang/ mengde | Bilde | Farlig avfall |
|---|---|---|---|---|
| RV274 P4 | Maling vegg kjeller | 100m <sup>2</sup> | 10 | NEI |

Bilde 10: RV274 P4, Maling vegg kjeller.

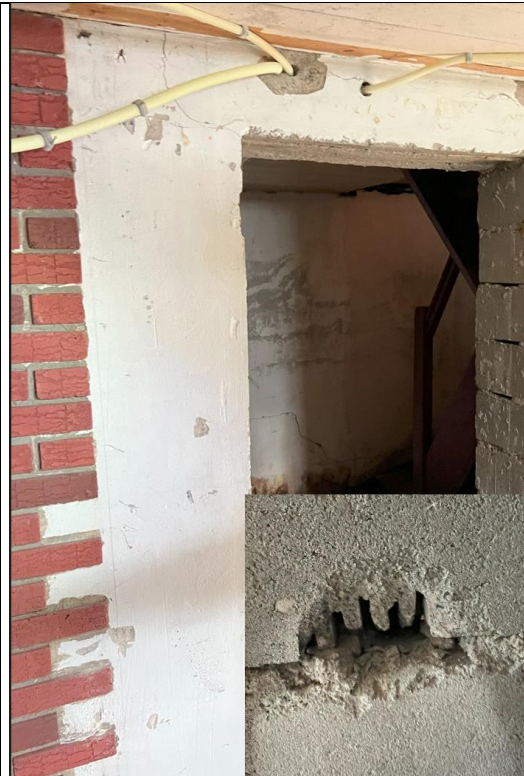
| Sted (pr.nr) | Materiale | Omfang/ mengde | Bilde | Farlig avfall |
|---|---|---|---|---|
| RV274 P5 | Grunnmur, betong vegg kjeller | 20m <sup>3</sup> | 11 | NEI |

Bilde 11: RV274 P5 Betongvegg kjeller (lettbetong blokker).

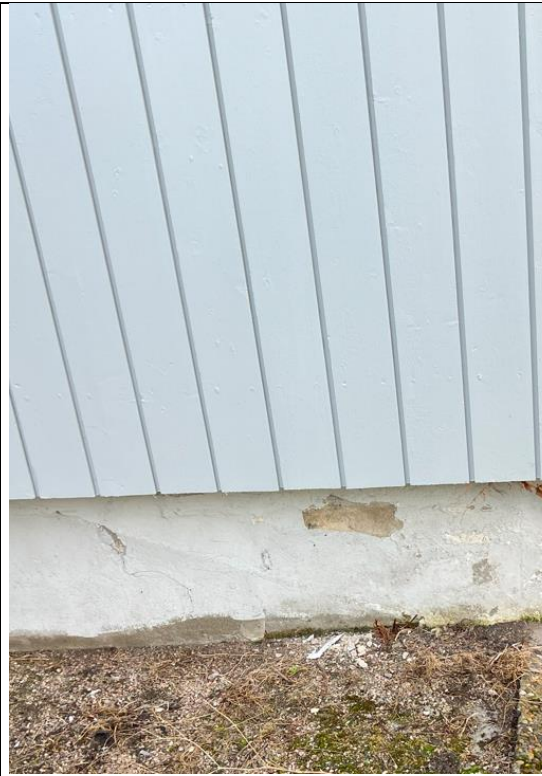
| ID | Sted/materiale | Asbest | Fltalater | PCB | Metaller | Cr (VI) | Klorparafiner | Anmerkning funnet forurensning: |
|---|---|---|---|---|---|---|---|---|
| RV274 P6 | Murpuss/maling vegg ute<br>Hvit og grå maling | | | x | x | | | PCB <sub>Σ7</sub> = 0,04mg/kg > 0,01 mg/kg<br>Bly (Pb) = 120 mg/kg > 60mg/kg |

| Sted (pr.nr) | Materiale | Omfang/ mengde | Bilde | Farlig avfall |
|---|---|---|---|---|
| RV274 P6 | Murpuss/maling, Hvit og grå maling | 100m <sup>2</sup> | 12 | NEI* |

Bilde 12: Murpuss/maling, Hvit og grå maling – ute.

Tunge materialer som er over grenseverdien for gjenbruk (og under grenseverdi for farlig avfall), skal ivaretas for å unngå spredning av forurensning. Slutthåndtering er avhengig av den konkrete konsentrasjonen av PCB i materialet, se mer beskrevet i kapittel 3.16.

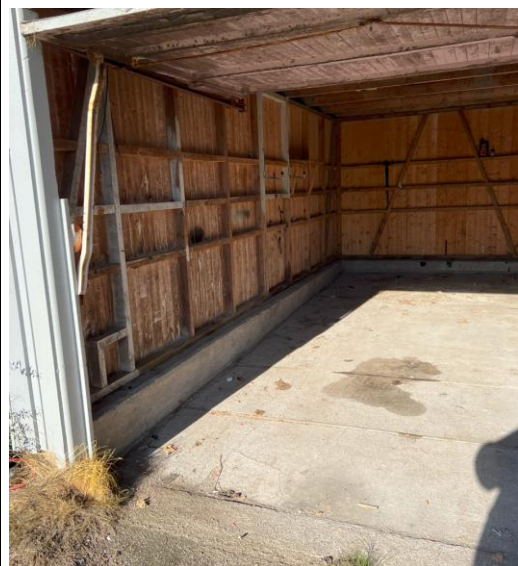
| Sted (pr.nr) | Materiale | Omfang/ mengde | Bilde | Farlig avfall |
|---|---|---|---|---|
| RV274 P7 | Garasje grunnmur betong | 3m <sup>3</sup> | 13 | NEI |

Bilde 13: RV274 P7, Garasje grunnmur betong.

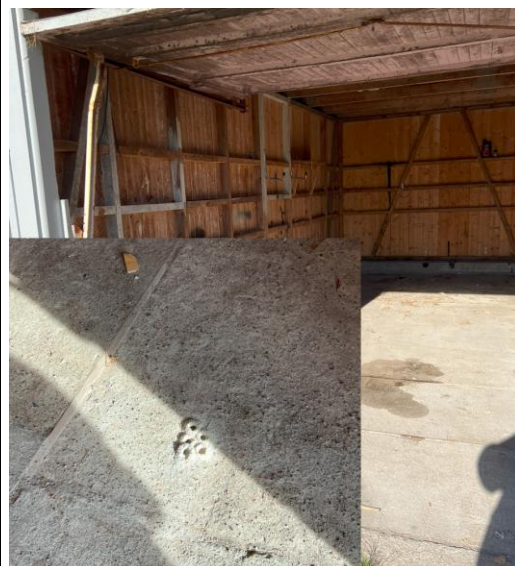
| Sted (pr.nr) | Materiale | Omfang/ mengde | Bilde | Farlig avfall |
|---|---|---|---|---|
| RV274 P8 | Garasje betong gulv | 45m <sup>2</sup> | 14 | NEI |

Bilde 14: RV274 P8, Garasje betonggulv.

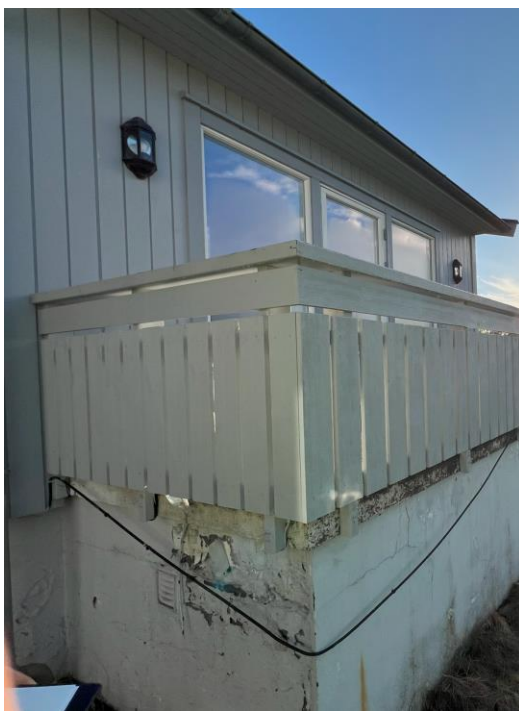
| ID | Sted/materiale | Asbest | Fltalater | PCB | Metaller | Cr (VI) | Klorparafiner | Anmerkning funnet forurensning: |
|---|---|---|---|---|---|---|---|---|
| RV274 P9 | Betong veranda på boligseksjon 276 | | | x | x | x | | Bly (Pb) = 62mg/kg > 60 mg/kg<br>Sink (Zn) = 410 mg/kg > 200 mg/kg |

| Sted (pr.nr) | Materiale | Omfang/ mengde | Bilde | Farlig avfall |
|---|---|---|---|---|
| RV274 P9 | Betong veranda | 1,5m <sup>3</sup> | 15 | NEI* |

Bilde 15: RV274 P9 Betong veranda (på seksjon 276).

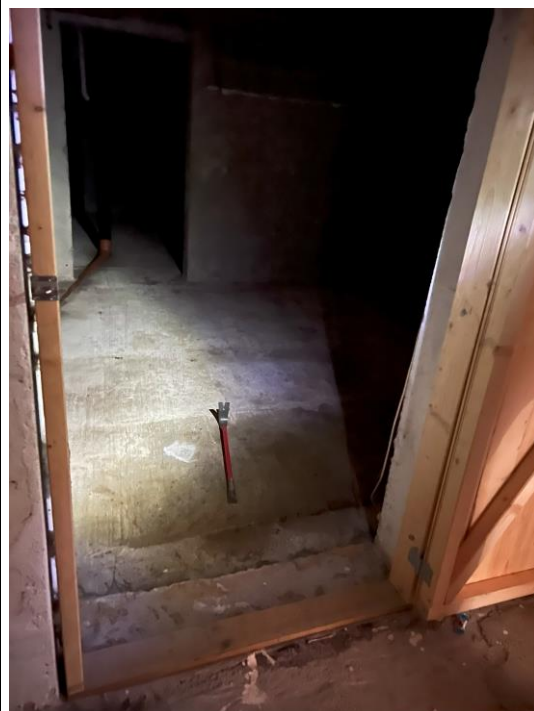
| Sted (pr.nr) | Materiale | Omfang/ mengde | Bilde | Farlig avfall |
|---|---|---|---|---|
| RV 276 P1 | Gulv betong "gammel" del | 70m <sup>2</sup> | 16 | NEI |

Bilde 16: RV 276 P1, Gulv betong "gammel" del.

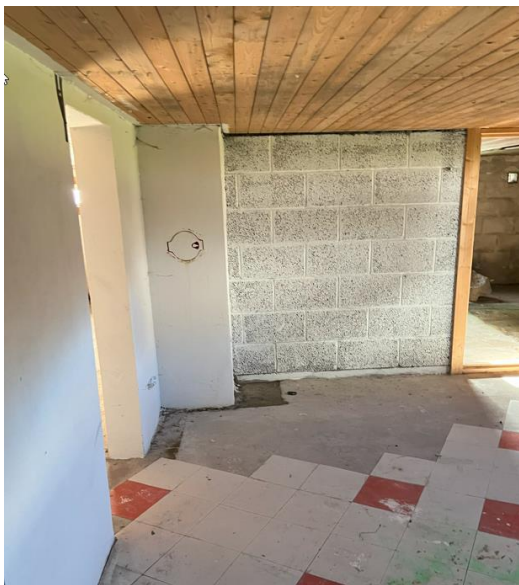
| Sted (pr.nr) | Materiale | Omfang/ mengde | Bilde | Farlig avfall |
|---|---|---|---|---|
| RV 276 P2 | Gulv betong "ny" del | 100m <sup>2</sup> | 17 | NEI |

Bilde 17: RV 276 P2, Gulv betong "ny" del.

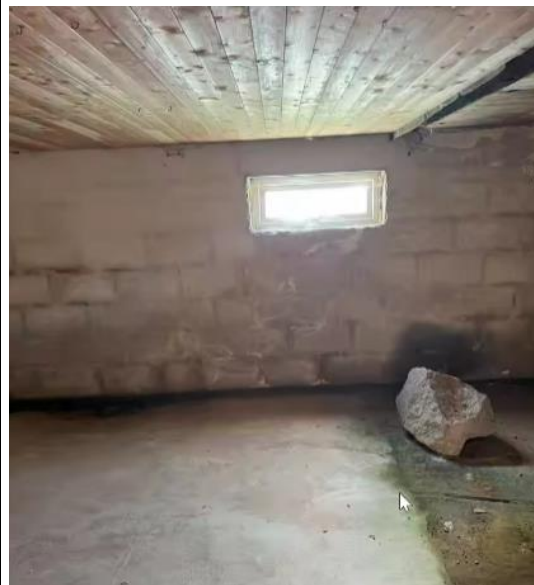
| Sted (pr.nr) | Materiale | Omfang/ mengde | Bilde | Farlig avfall |
|---|---|---|---|---|
| RV 276 P3 | Avretning gulv kjeller | 100m <sup>2</sup> | 18 | NEI |

Bilde 18: RV 276 P3, Avretning gulv kjeller.

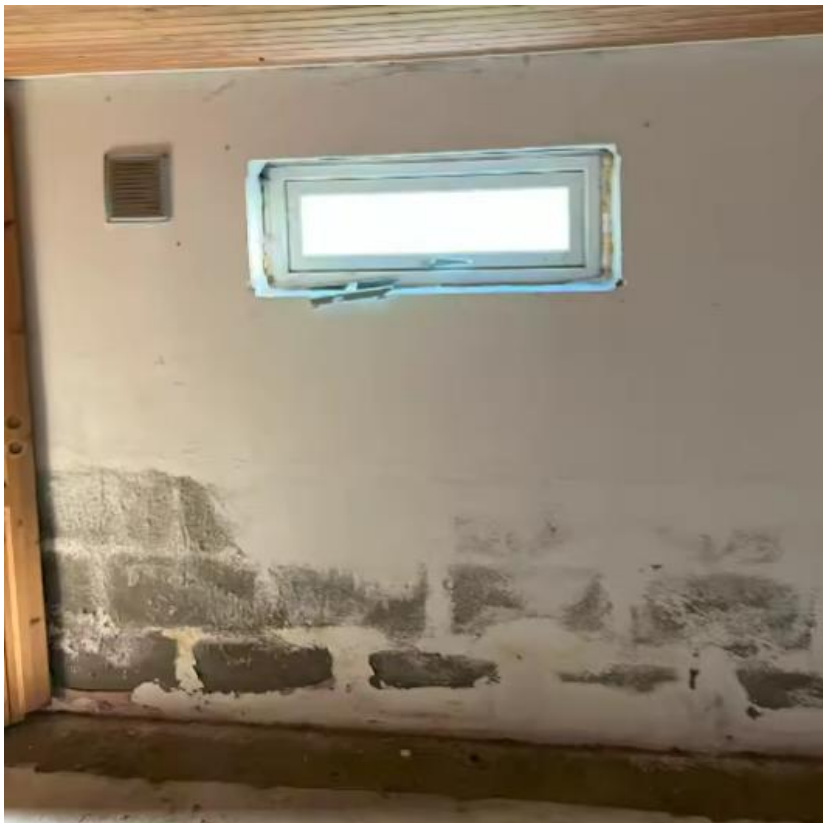
| Sted (pr.nr) | Materiale | Omfang/ mengde | Bilde | Farlig avfall |
|---|---|---|---|---|
| RV 276 P4 | Maling vegg kjeller, Hvit og rosa | 110m <sup>2</sup> | 19 | NEI |

Bilde 19: RV 276 P4, Maling vegg kjeller, Hvit og rosa.

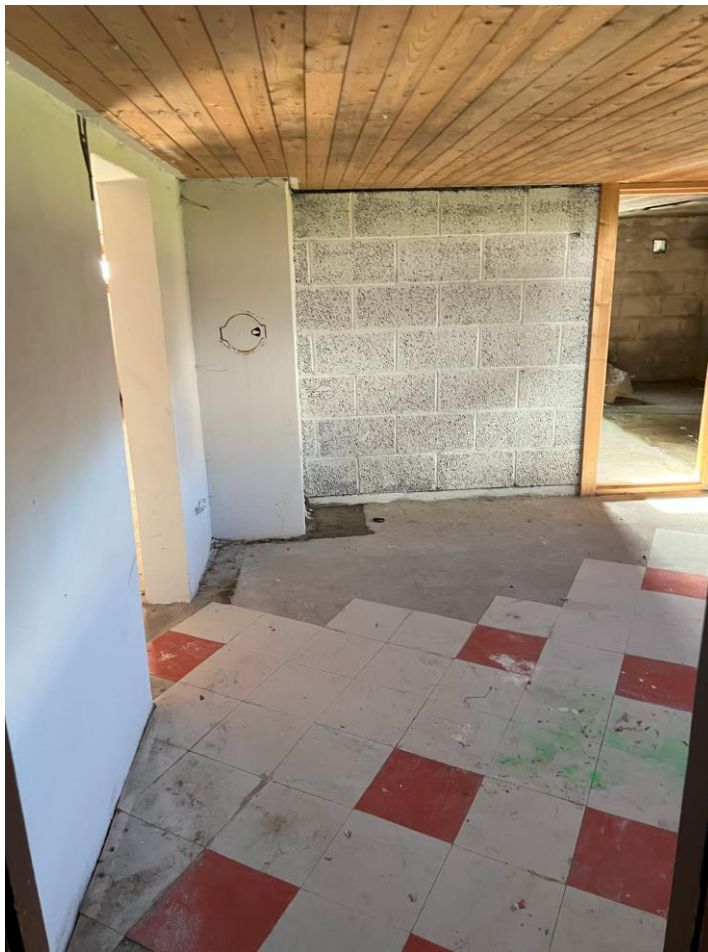
Bilde 20: Vinylbelegg kjeller 276.

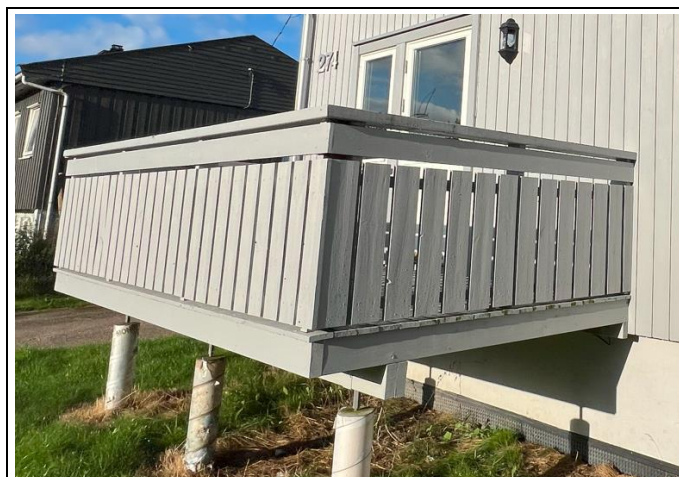
Bilde 23: Liten veranda 274

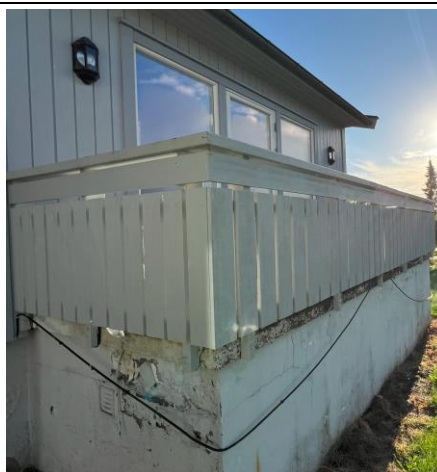
Bilde 24: Rekkverk, liten veranda 276

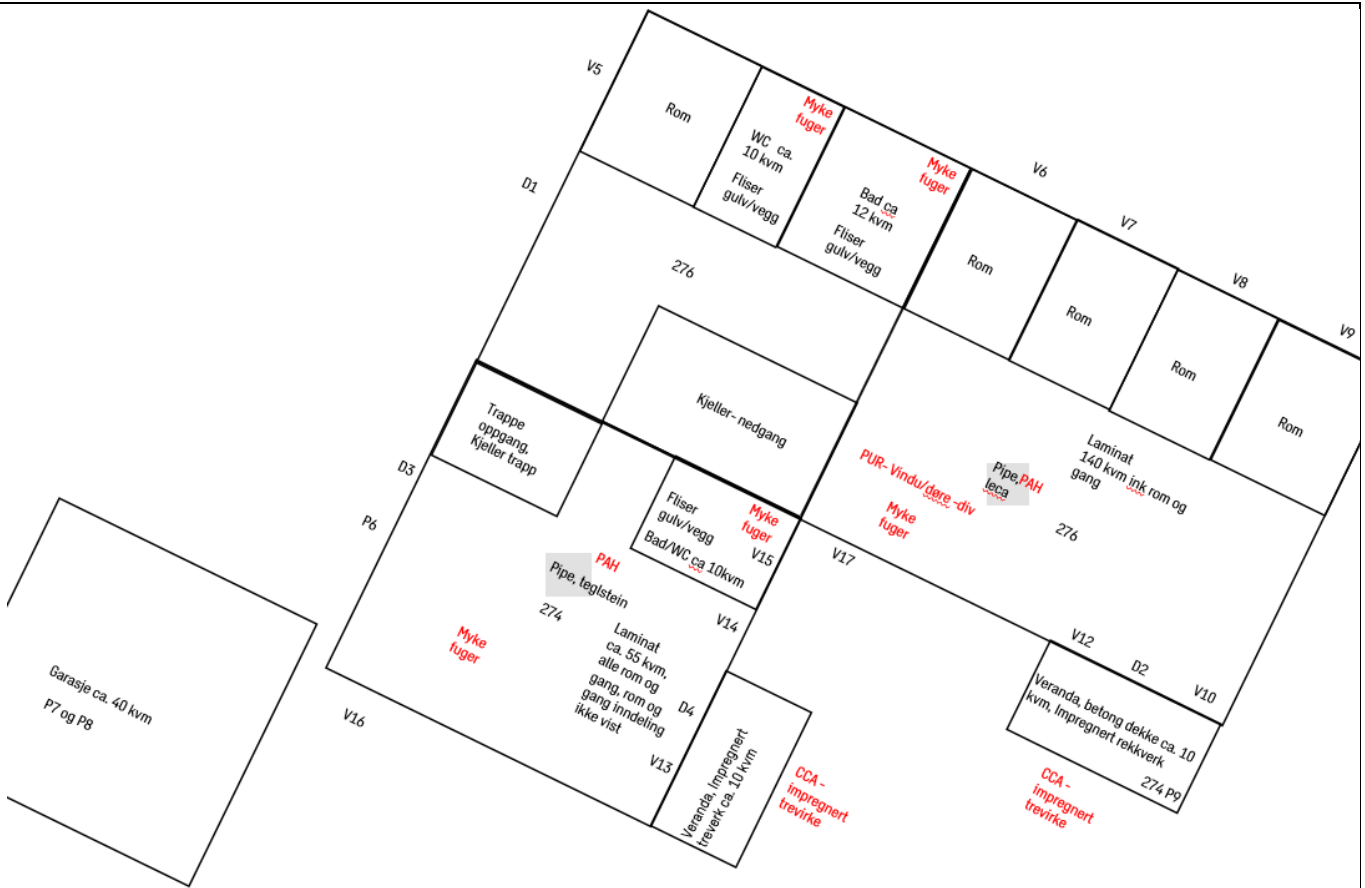
Hovedetasje – garasje

Dører og vinduer med farlig avfall merket med **RØD farge**. Andre materialer som må leveres som farlig avfall er merket med tekstboks med rød markering.
