# Miljøkartleggingsrapport

Rolvsøyveien 233, Fredrikstad  
Oktober, 2025

| <p>Sweco Norge AS er engasjert av Østfold Fylkeskommune v/ Hameed Ahmadi for å utarbeide en miljøkartleggingsrapport for Rolvsøyveien 233 med tanke på riving.</p> <p>Det er tatt materialprøver av blant annet murpuss, betong, maling og gulv og et utvalg prøver er sendt til analyse i laboratorium. Utvalget av prøver til analyse er gjort i samarbeid mellom miljøkartleggerne Eline Olsborg Hansen og Elisabeth Kirkerød. De viktigste funnene er som følger:</p> <ul style="list-style-type: none"> <li>• Linoleumsgulv som er farlig avfall pga. bly</li> <li>• Vinylgulv som er farlig avfall med ftalater</li> <li>• Trykkimpregnert trevirke</li> <li>• EPS som er farlig avfall med bromerte flammehemmere</li> <li>• Isolerglassvindu som er farlig avfall med PCB</li> <li>• PUR-skum og myke fuger som er farlig avfall med klorparafiner</li> <li>• EE-avfall</li> </ul> <p>Ved miljøkartlegging vil det alltid være en viss risiko for skjulte forekomster av helse- og miljøfarlige stoffer som ikke avdekkes. Det er derfor viktig at entreprenør som skal utføre riving har kompetanse på området og følger opp med flere materialprøver ved

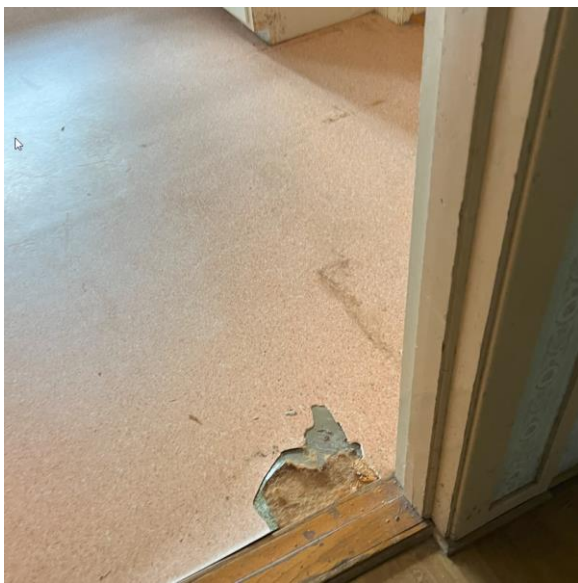
Bilde 5: P6 - Gulv kjøkken, vinyl og P7 - Gulv kjøkken/gang, linoleum

| Sted (pr.nr) | Materiale | Omfang/mengde | Bilde | Farlig avfall |
|---|---|---|---|---|
| P6 | Gulv kjøkken, vinyl | 10 m <sup>2</sup> | 5 | NEI |

| Sted (pr.nr) | Materiale | Omfang/ mengde | Bilde | Farlig avfall |
|---|---|---|---|---|
| P7 | Gulv kjøkken/gang, linoleum | Ca. 25m <sup>2</sup> | 5 | NEI |

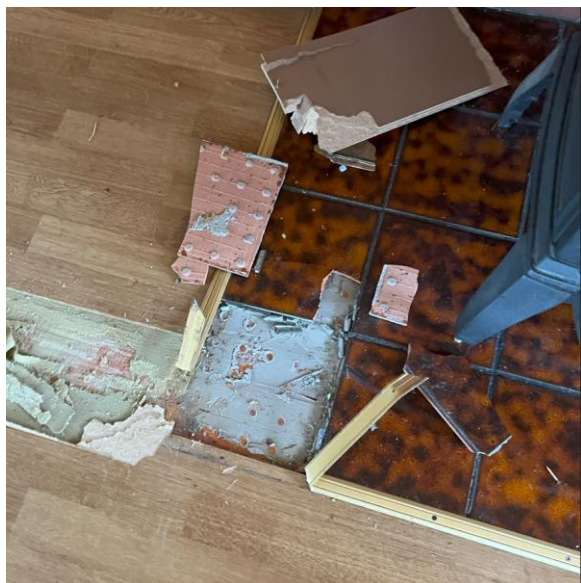
Bilde 6: P10 - Fuge fliser under ved/parafinovn

| Sted (pr.nr) | Materiale | Omfang/mengde | Bilde | Farlig avfall |
|---|---|---|---|---|
| P10 | Fuge fliser under ved/parafinovn | 1m <sup>2</sup> | 6 | NEI |

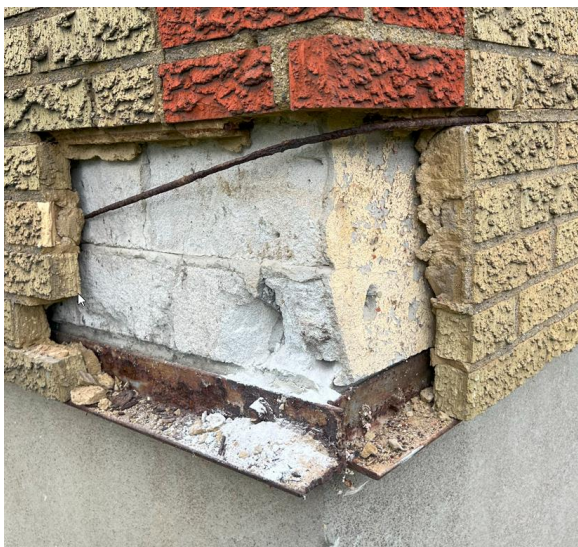
Bilde 7: P12a/P12b - Mørtel murstein yttervegg og P15 - vegg hus, Porebetong

| Sted (pr.nr) | Materiale | Omfang/mengde | Bilde | Farlig avfall |
|---|---|---|---|---|
| P12a | Mørtel murstein yttervegg | Overflate Ytter vegg, ca. 240 m <sup>2</sup> | 7 | NEI |

| Sted (pr.nr) | Materiale | Omfang/ mengde | Bilde | Farlig avfall |
|---|---|---|---|---|
| P12b | Mørtel murstein yttervegg | Overflate Ytter vegg, ca. 240 m <sup>2</sup> | 7 | NEI |
| P13 | Mørtel husvegg, porebetongblokker | Overflate Ytter vegg, ca. 240 m <sup>2</sup> | 7 | NEI |
| P15 | Vegg hus, Porebetong | Overflate Ytter vegg, ca. 240 m <sup>2</sup> | 7 | NEI |

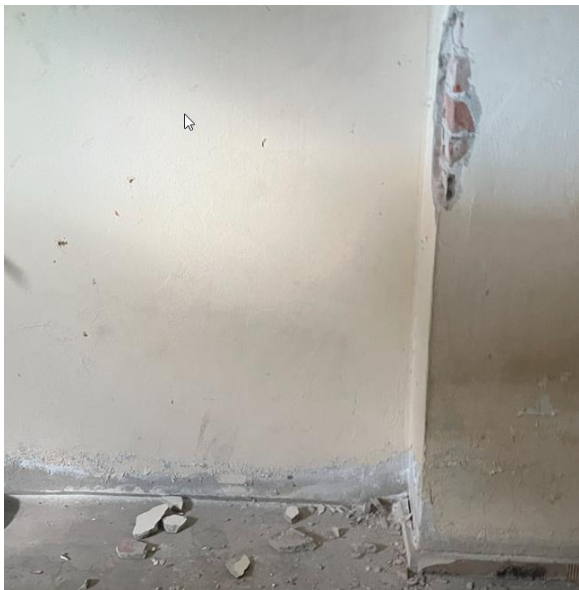
Bilde 9: P3 - Kjellervegg/ mørtel og maling, P4 Kjeller/ Mørtel, teglsteinspipe og P5 - Maling kjeller vegg, gul

| Sted (pr.nr) | Materiale | Omfang/ mengde | Bilde | Farlig avfall |
|---|---|---|---|---|
| P3 | Kjellervegg/ mørtel og maling | Ca. 90 m <sup>2</sup> vegg | 9 | NEI |
| P4 | Kjeller/ Mørtel, teglsteinspipe | Pipeløpet | 9 | NEI |
| P5 | Maling kjeller vegg, gul | Ca. 50 m <sup>2</sup> | 9 | NEI |

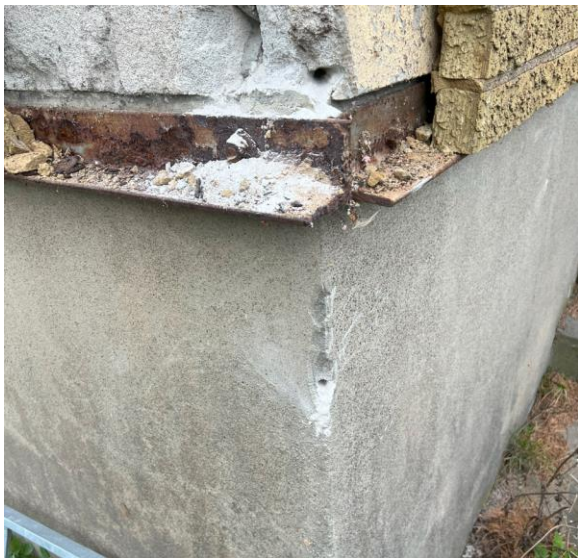
Bilde 10: P11 - Grunnmur ute, betong og P14 vegg ute, murpuss grunnmur

| Sted (pr.nr) | Materiale | Omfang/ mengde | Bilde | Farlig avfall |
|---|---|---|---|---|
| P11 | Grunnmur ute, betong | Ca. 90 m <sup>2</sup> | 10 | NEI |
| P14 | Vegg ute, murpuss grunnmur | Overflate Ytter grunnmur, ca. 50 m <sup>2</sup> | 10 | NEI |

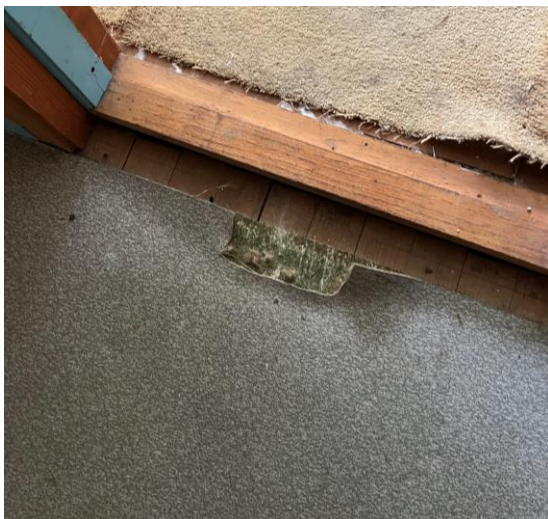
Bilde 11: Gulv gang 2. etg, linoleum (P8).

| Sted (pr.nr) | Materiale | Omfang/ mengde | Bilde | Farlig avfall |
|---|---|---|---|---|
| P8 | Gulv gang 2. etg, linoleum | Ca. 15m <sup>2</sup> | 11 | NEI |

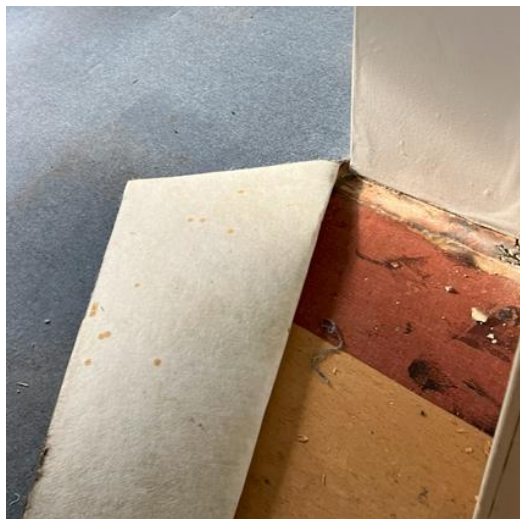
Bilde 12: P9 - Gulv rom 2. etg, linoleumfarlig avfall med bly.

| ID | Sted/materiale | Asbest | PCB | Metaller | Cr (VI) | Klorparafiner | Anmerkning funnet forurensning: |
|---|---|---|---|---|---|---|---|
| P9 | Gulv rom 2. etg, linoleum | | | x | | | 5800 mg/kg bly > 2500 mg/kg |

Det er tatt 13 materialprøver analysert for tungmetaller. 1 av prøvene inneholdt konsentrasjoner av bly over grensen for farlig avfall. Dette gjelder prøve av linoleumsgulv på rom i 2. etasje (P9). Ingen av de andre prøvene inneholder tungmetaller over grensen for farlig avfall. Se ytterligere vurdering av gjenvinning av tunge rivematerialer i kap. 3.16.

| Sted (pr.nr) | Materiale | Omfang/ mengde | Bilde | Farlig avfall |
|---|---|---|---|---|
| P9 | Gulv rom 2. etg, linoleum | Ca. 25 m <sup>2</sup> | 12 | JA |

Materialer som inneholder metaller over grenseverdiene for farlig avfall, skal sorteres ut i egne fraksjoner og leveres til godkjent mottak. Enheter som inneholder kvikksølv damp eller flytende kvikksølv skal håndteres og emballeres slik at knusing unngås.

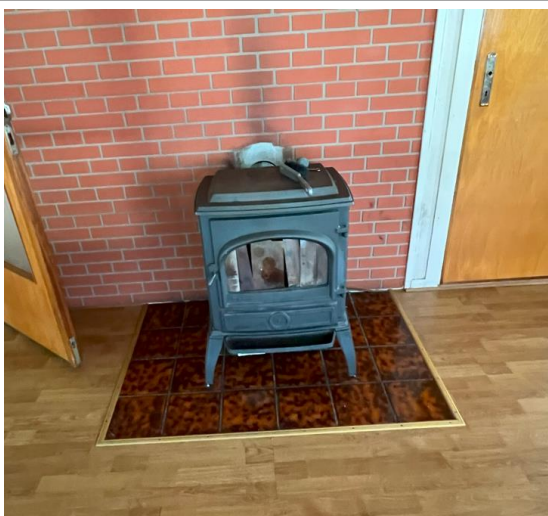
Bilde 13: Kombi parafin/vedovn i stue

| Sted (pr.nr) | Materiale | Omfang/ mengde | Bilde | Farlig avfall |
|---|---|---|---|---|
| Stue | Kombi parafin/vedovn | 1 stk. | 13 | Nei - Til gjenvinning |
