# Hans Nielsens Hauges vei 2 og 4

Miljøkartleggingsrapport som identifiserer helse- og miljøfarlige stoffer i bygningsmaterialer og installasjoner

Asplan Viak har gjennomført en miljøkartlegging av helse- og miljøfarlige stoffer ved Hans Nielsens Hauges vei 2 og 4, Fredrikstad kommune. Kartleggingen ble gjennomført 28.5.2026 og er gjort i forbindelse med en planlagt riving av bygget. Planlagt rivestart er siste halvdel av 2026.

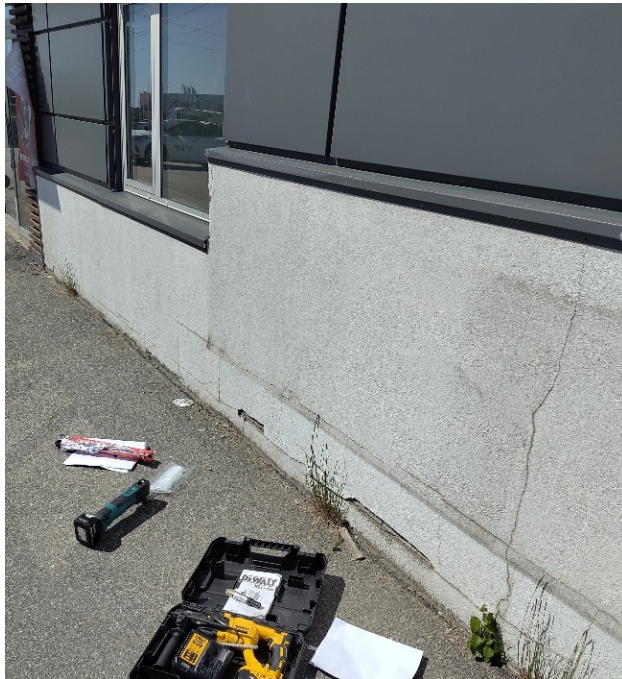
| Prøve nr. | Bildenr. (vedlegg A) | Sted | Type prøvemateriale | Analysert for: | Resultat* (mg/kg) |
|---|---|---|---|---|---|
| P1 | B1 | HNH4 - Utvendig | Puss, grunnmur | Tungmetaller<br>PCB7 | Ordinært avfall |

**Bilde B1:** Prøvepunkt P1, Hvitmalt murpuss på grunnmur, utvendig ved HNH4.

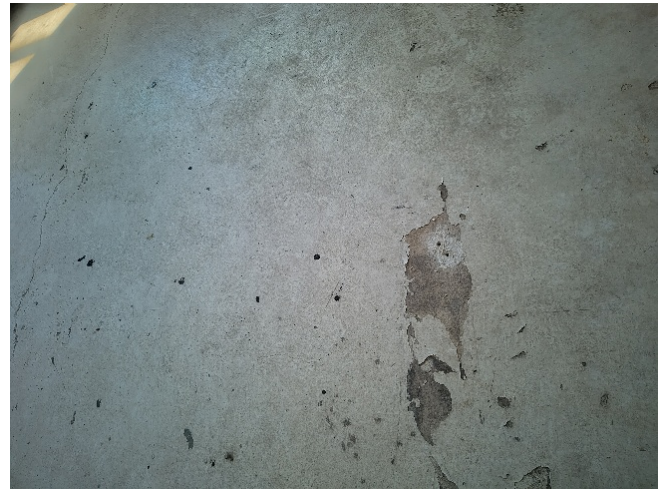
| Prøve nr. | Bildenr. (vedlegg A) | Sted | Type prøvemateriale | Analysert for: | Resultat* (mg/kg) |
|---|---|---|---|---|---|
| P2 | B2 | HNH4 - Verkstedhall | Epoxymaling, gulv | Tungmetaller<br>PCB7 | Ordinært avfall |
| P3 | B2 | HNH4 - Verkstedhall | Betong, gulv | Tungmetaller<br>CrVI+<br>PCB7 | Ordinært avfall |

**Bilde B2:** Prøvepunkt P2 og P3, Epoxymaling på betonggulv og betong (borstøvsprøve) ved HNH4.

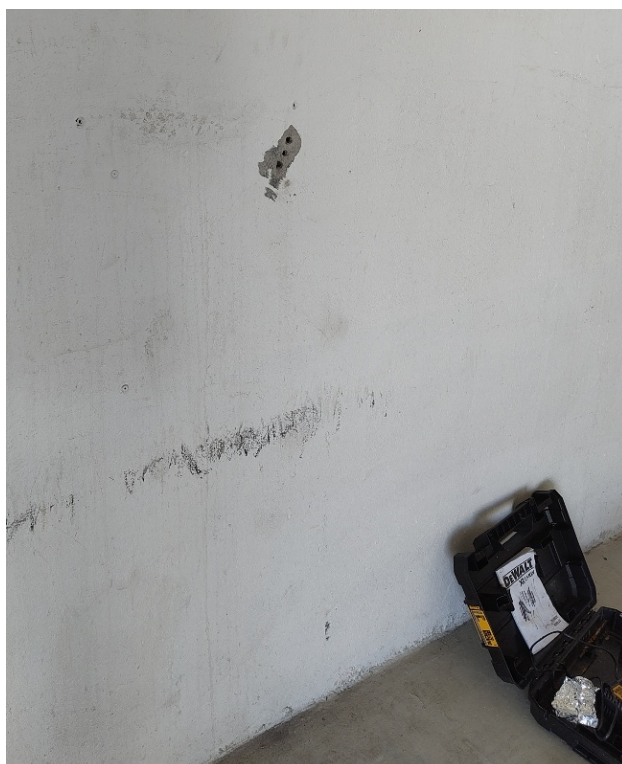
| Prøve nr. | Bildenr. (vedlegg A) | Sted | Type prøvemateriale | Analysert for: | Resultat* (mg/kg) |
|---|---|---|---|---|---|
| P4 | B3 | HNH4 - Verkstedhall | Hvitmaling, betongvegg | Tungmetaller<br>PCB7 | Ordinært avfall |

| Prøve nr. | Bildenr. (vedlegg A) | Sted | Type prøvemateriale | Analysert for: | Resultat* (mg/kg) |
|---|---|---|---|---|---|
| P5 | B3 | HNH4 - Verkstedhall | Betong, vegg | Tungmetaller<br>CrVI+<br>PCB7 | Ordinært avfall |

**Bilde B3:** Prøvepunkt P4 og P5, Hvitmaling på betongvegg og betong (borstøvsprøve) ved HNH4.

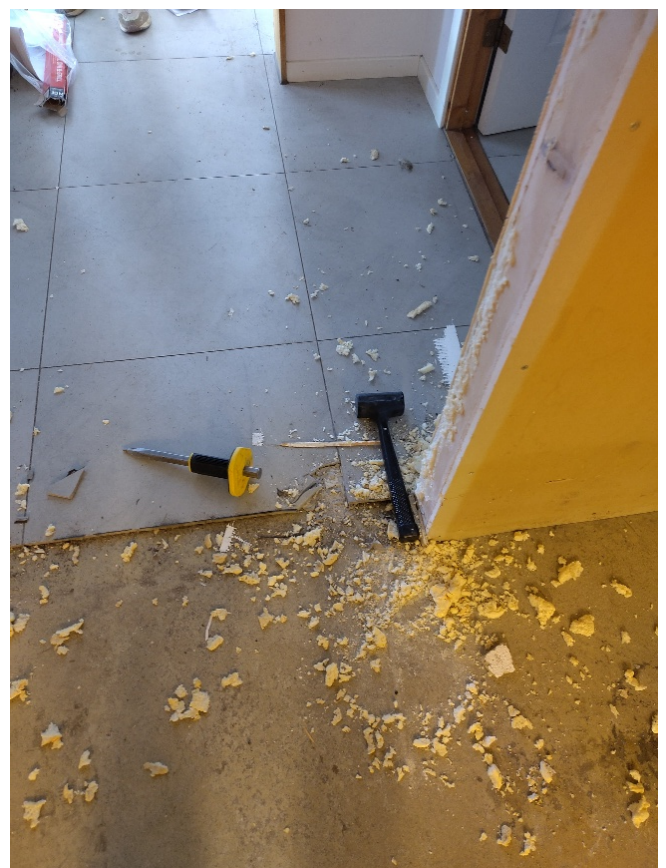
| Prøve nr. | Bildenr. (vedlegg A) | Sted | Type prøvemateriale | Analysert for: | Resultat* (mg/kg) |
|---|---|---|---|---|---|
| P6 | B4 | HNH2 - Kjøreskole | Kermaisk gulvflis | Tungmetaller<br>PCB7 | Ordinært avfall |

**Bilde B4:** Prøvepunkt P6, flisegulv ved HNH2.

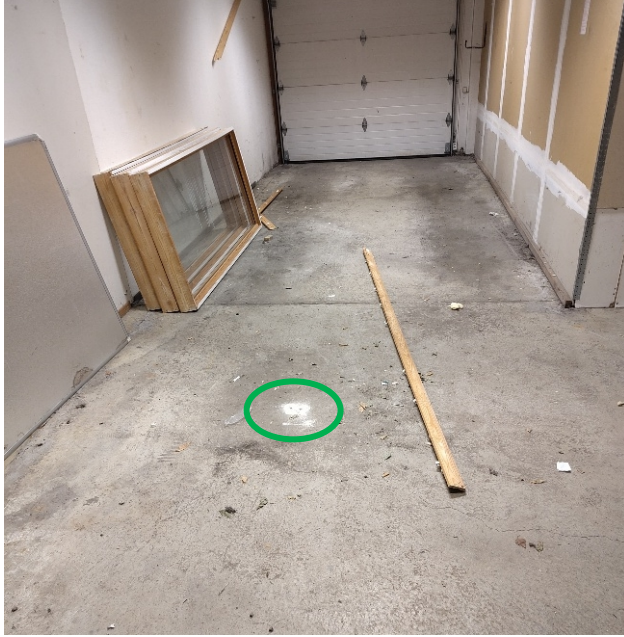
| Prøve nr. | Bildenr. (vedlegg A) | Sted | Type prøvemateriale | Analysert for: | Resultat* (mg/kg) |
|---|---|---|---|---|---|
| P7 | B5 | HNH2 - Garasje | Betong, gulv | Tungmetaller<br>CrVI+<br>PCB7 | Ordinært avfall |

**Bilde B5:** Prøvepunkt P7, betong i gulv (borstøvsprøve) ved HNH2.

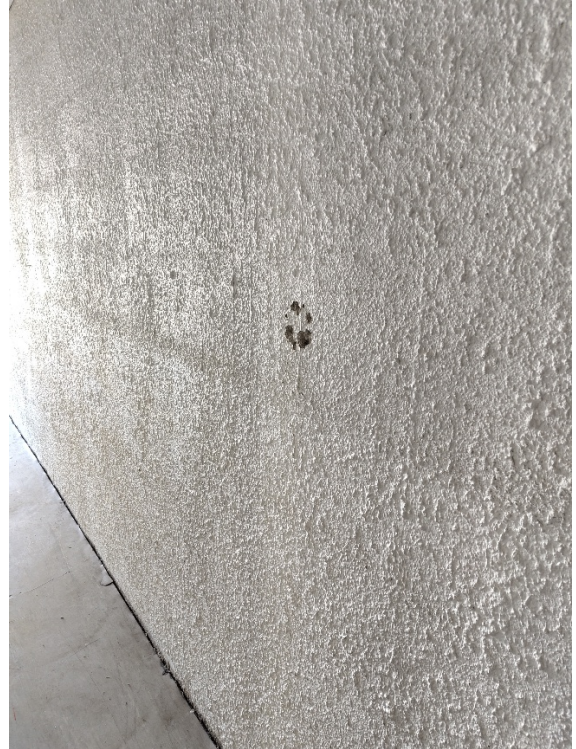
| Prøve nr. | Bildenr. (vedlegg A) | Sted | Type prøvemateriale | Analysert for: | Resultat* (mg/kg) |
|---|---|---|---|---|---|
| P8 | B6 | HNH2 - Gang 1. etasje | Hvitmalt (dekor)puss | Tungmetaller<br>PCB7 | Ordinært avfall |

**Bilde B6:** Prøvepunkt P8, hvitmalt murpuss ved HNH2.

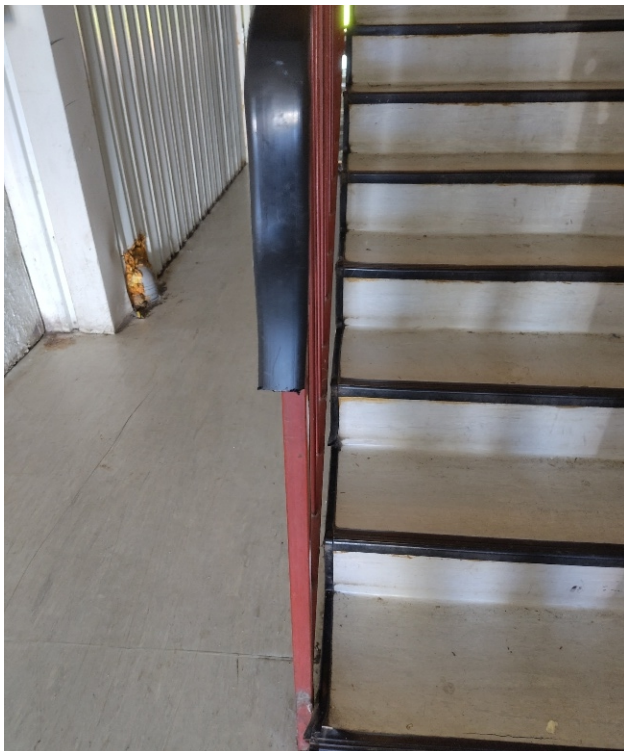
| Prøve nr. | Bildenr. (vedlegg A) | Sted | Type prøvemateriale | Analysert for: | Resultat* (mg/kg) |
|---|---|---|---|---|---|
| P9 | B7 | HNH2 - Gang 1. etasje | Vinylbelegg | Klorparafiner<br>Ftalater | DEHP: 98 000 |
| P10 | B7 | HNH2 - Gang/trapp 1. etasje | Håndløper | Bly | Ordinært avfall |

| TYPE AVFALL<br>(kodeinndeling<br>etter NS 9431<br>og EAL-koder) | Bygningsdel/annet | Sted | Beskrivelse av funn /<br>krav til håndtering | Mengde-<br>anslag<br>(ca.) | Bilde nr<br>(vedl. A) |
|---|---|---|---|---|---|
| | Vinyl gulvbelegg | HNH4<br><br>Se plan-<br>tegning,<br>vedlegg B | Leveres som egen<br>avfallsfraksjon | 100 m <sup>2</sup> | B7 |
| 7156 - Avfall<br>med ftalater<br>(EAL 170204) | Plast gulvlister | Trapp | Trappenese | 15 stk. | B7 |

**Bilde B7:** Prøvepunkt P10, håndløper trappegelender. Bildet viser også tilsvarende vinylbelegg som tatt i prøve P9 (ikke eget bilde av prøvepunktet) ved HNH2.

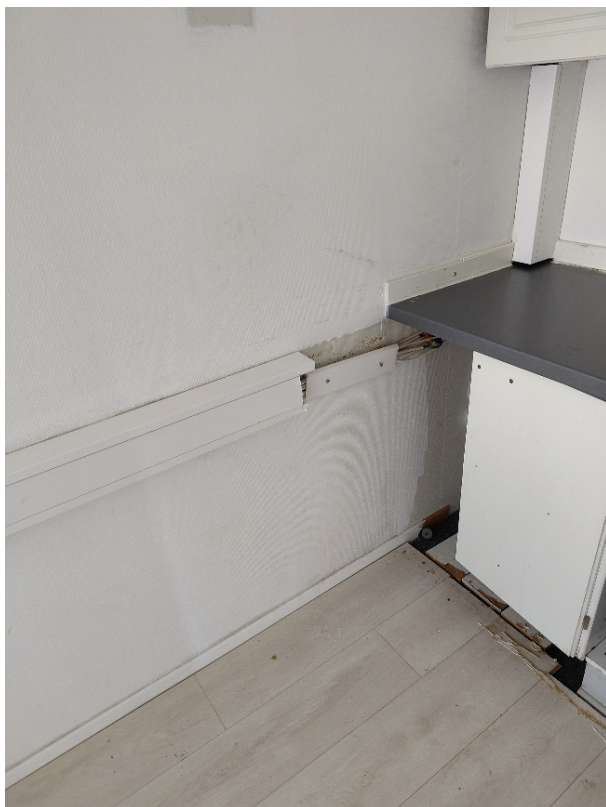
| Prøve nr. | Bildenr. (vedlegg A) | Sted | Type prøvemateriale | Analysert for: | Resultat* (mg/kg) |
|---|---|---|---|---|---|
| P12 | B9 | HNH2 - Leilighet 1 | Kabelkanal | Bly | Pb: 5500 |

| TYPE AVFALL<br>(kodeinndeling<br>etter NS 9431<br>og EAL-koder) | Bygningsdel/annet | Sted | Beskrivelse av funn /<br>krav til håndtering | Mengde-<br>anslag<br>(ca.) | Bilde nr<br>(vedl. A) |
|---|---|---|---|---|---|
| 7091 -<br>Uorganiske<br>salter og annet<br>fast stoff | Kabelskinner | Hele bygget | Det er påvist bly over<br>grense for farlig avfall i<br>plastkanaler og disse<br>må håndteres som<br>farlig avfall. | Ca. 200<br>lm | B9 |

**Bilde B9:** Prøvepunkt P12, kabelkanal/skinne ved HNH2.

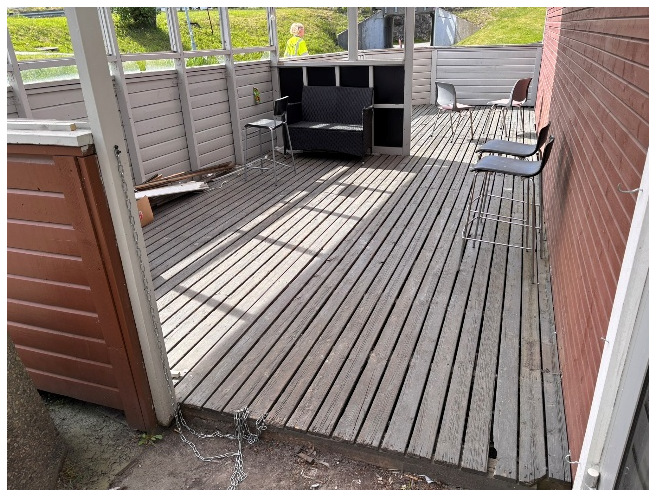
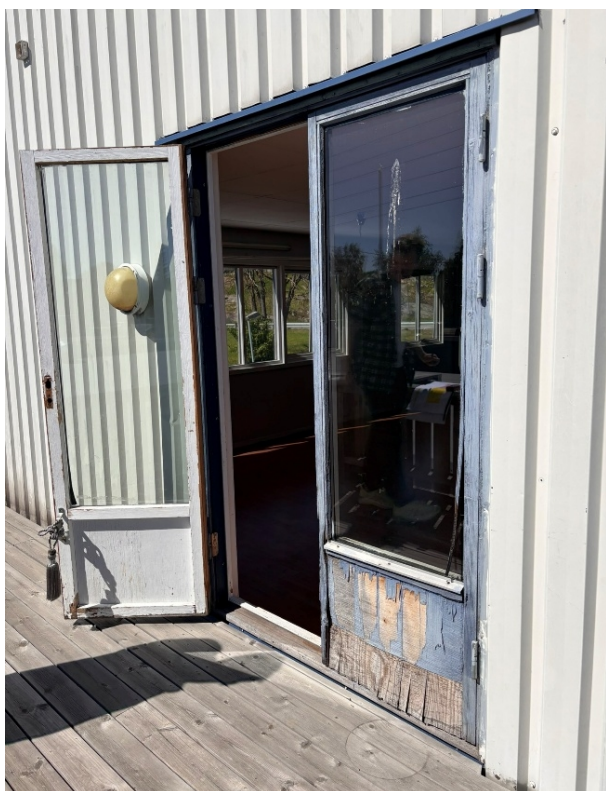
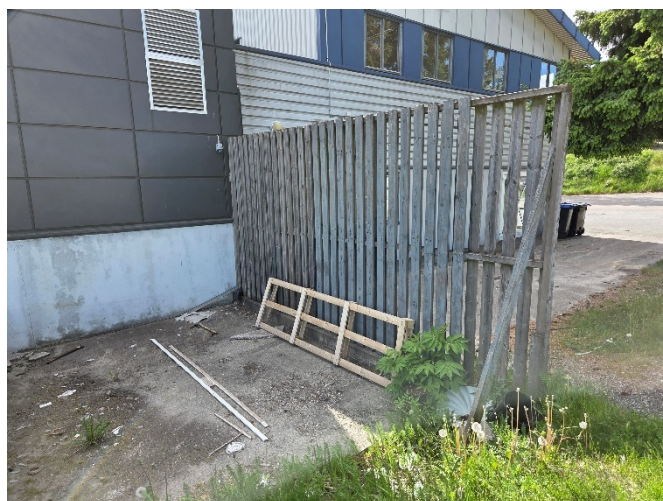
| TYPE AVFALL<br>(kodeinndeling<br>etter NS 9431<br>og EAL-koder) | Bygningsdel/annet | Sted | Beskrivelse av funn /<br>krav til håndtering | Mengde-<br>anslag<br>(ca.) | Bilde nr<br>(vedl. A) |
|---|---|---|---|---|---|
| 7098 - CCA-<br>impregnert<br>trevirke<br>(EAL 170204) | Uteservering og<br>takterrasse<br>v/leilighet 3, levegg | HNH2 | Impregnert trevirke<br>leveres som egen<br>avfallsfraksjon. | 50 m <sup>2</sup> | B10,<br>B11, B12 |

**Bilde B10:** Impregnert trevirke ved terrasse ved HNH2.

**Bilde B11:** Impregnert trevirke på takterrassen. HNH2.

**Bilde B12:** Levegg med impregnert trevirke ved nord-østlig fasade

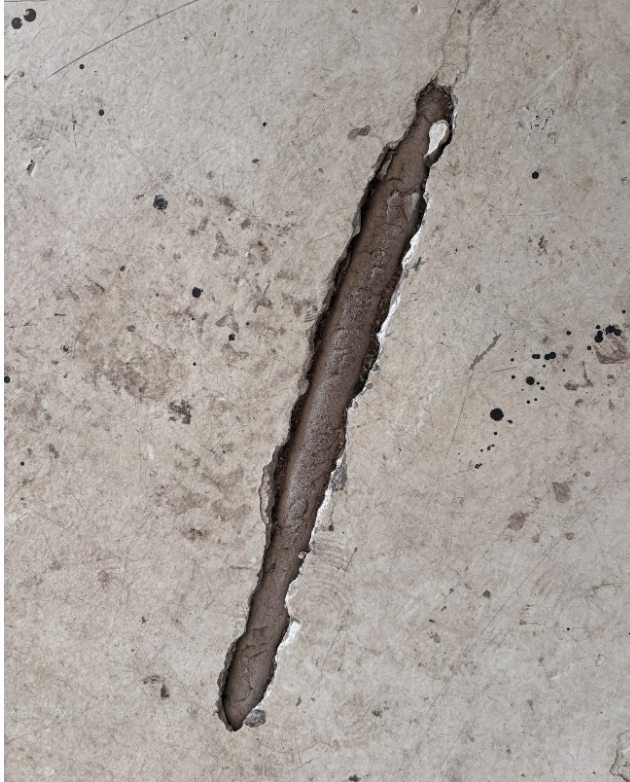
| TYPE AVFALL<br>(kodeinndeling<br>etter NS 9431<br>og EAL-koder) | Bygningsdel/annet | Sted | Beskrivelse av funn /<br>krav til håndtering | Mengde-<br>anslag<br>(ca.) | Bilde nr<br>(vedl. A) |
|---|---|---|---|---|---|
| 7155 - Avfall<br>med bromerte | Rørisolasjon av<br>cellegummi | HNH4,<br>Verksteds-<br>hall | Isolasjon til vannrør,<br>delvis innstøpt i gulv | 15 lm | B13 |

**Bilde B13:** Innstøpt cellegummi i verkstedhall HNH4.

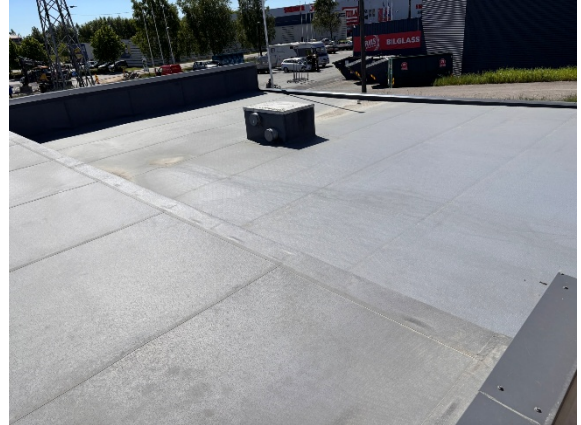
| TYPE AVFALL<br>(kodeinndeling<br>etter NS 9431<br>og EAL-koder) | Bygningsdel/annet | Sted | Beskrivelse av funn /<br>krav til håndtering | Mengde-<br>anslag<br>(ca.) | Bilde nr<br>(vedl. A) |
|---|---|---|---|---|---|
| | Vinyl takfolie | HNH2 og<br>HNH4, tak.<br><br>Se plan-<br>tegning,<br>vedlegg B | Leveres som egen<br>avfallsfraksjon | 900 m <sup>2</sup> | B14 |

**Bilde B14:** Takfolie på takflater både ved HNH2 og HNH4.

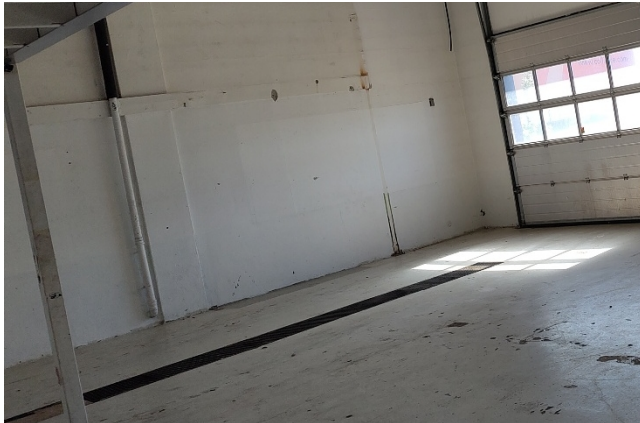
| TYPE AVFALL<br>(kodeinndeling<br>etter NS 9431<br>og EAL-koder) | Bygningsdel/annet | Sted | Beskrivelse av funn /<br>krav til håndtering | Mengde-<br>anslag<br>(ca.) | Bilde nr<br>(vedl. A) |
|---|---|---|---|---|---|
| 7021 - Olje- og<br>fettavfall<br>(EAL 130506) | Oljefase fra<br>oljeutskiller | HNH4<br>Verkstedhall | Hall benyttet til<br>vask/smøring med<br>vannrenne i gulv,<br>ukjent plassering av<br>tank. | Ukjent<br>størrelse<br>på olje-<br>utskiller | B15 |

**Bilde B15:** Vannrenne for olje/oljeholdig vann i Verkstedhall, HNH4

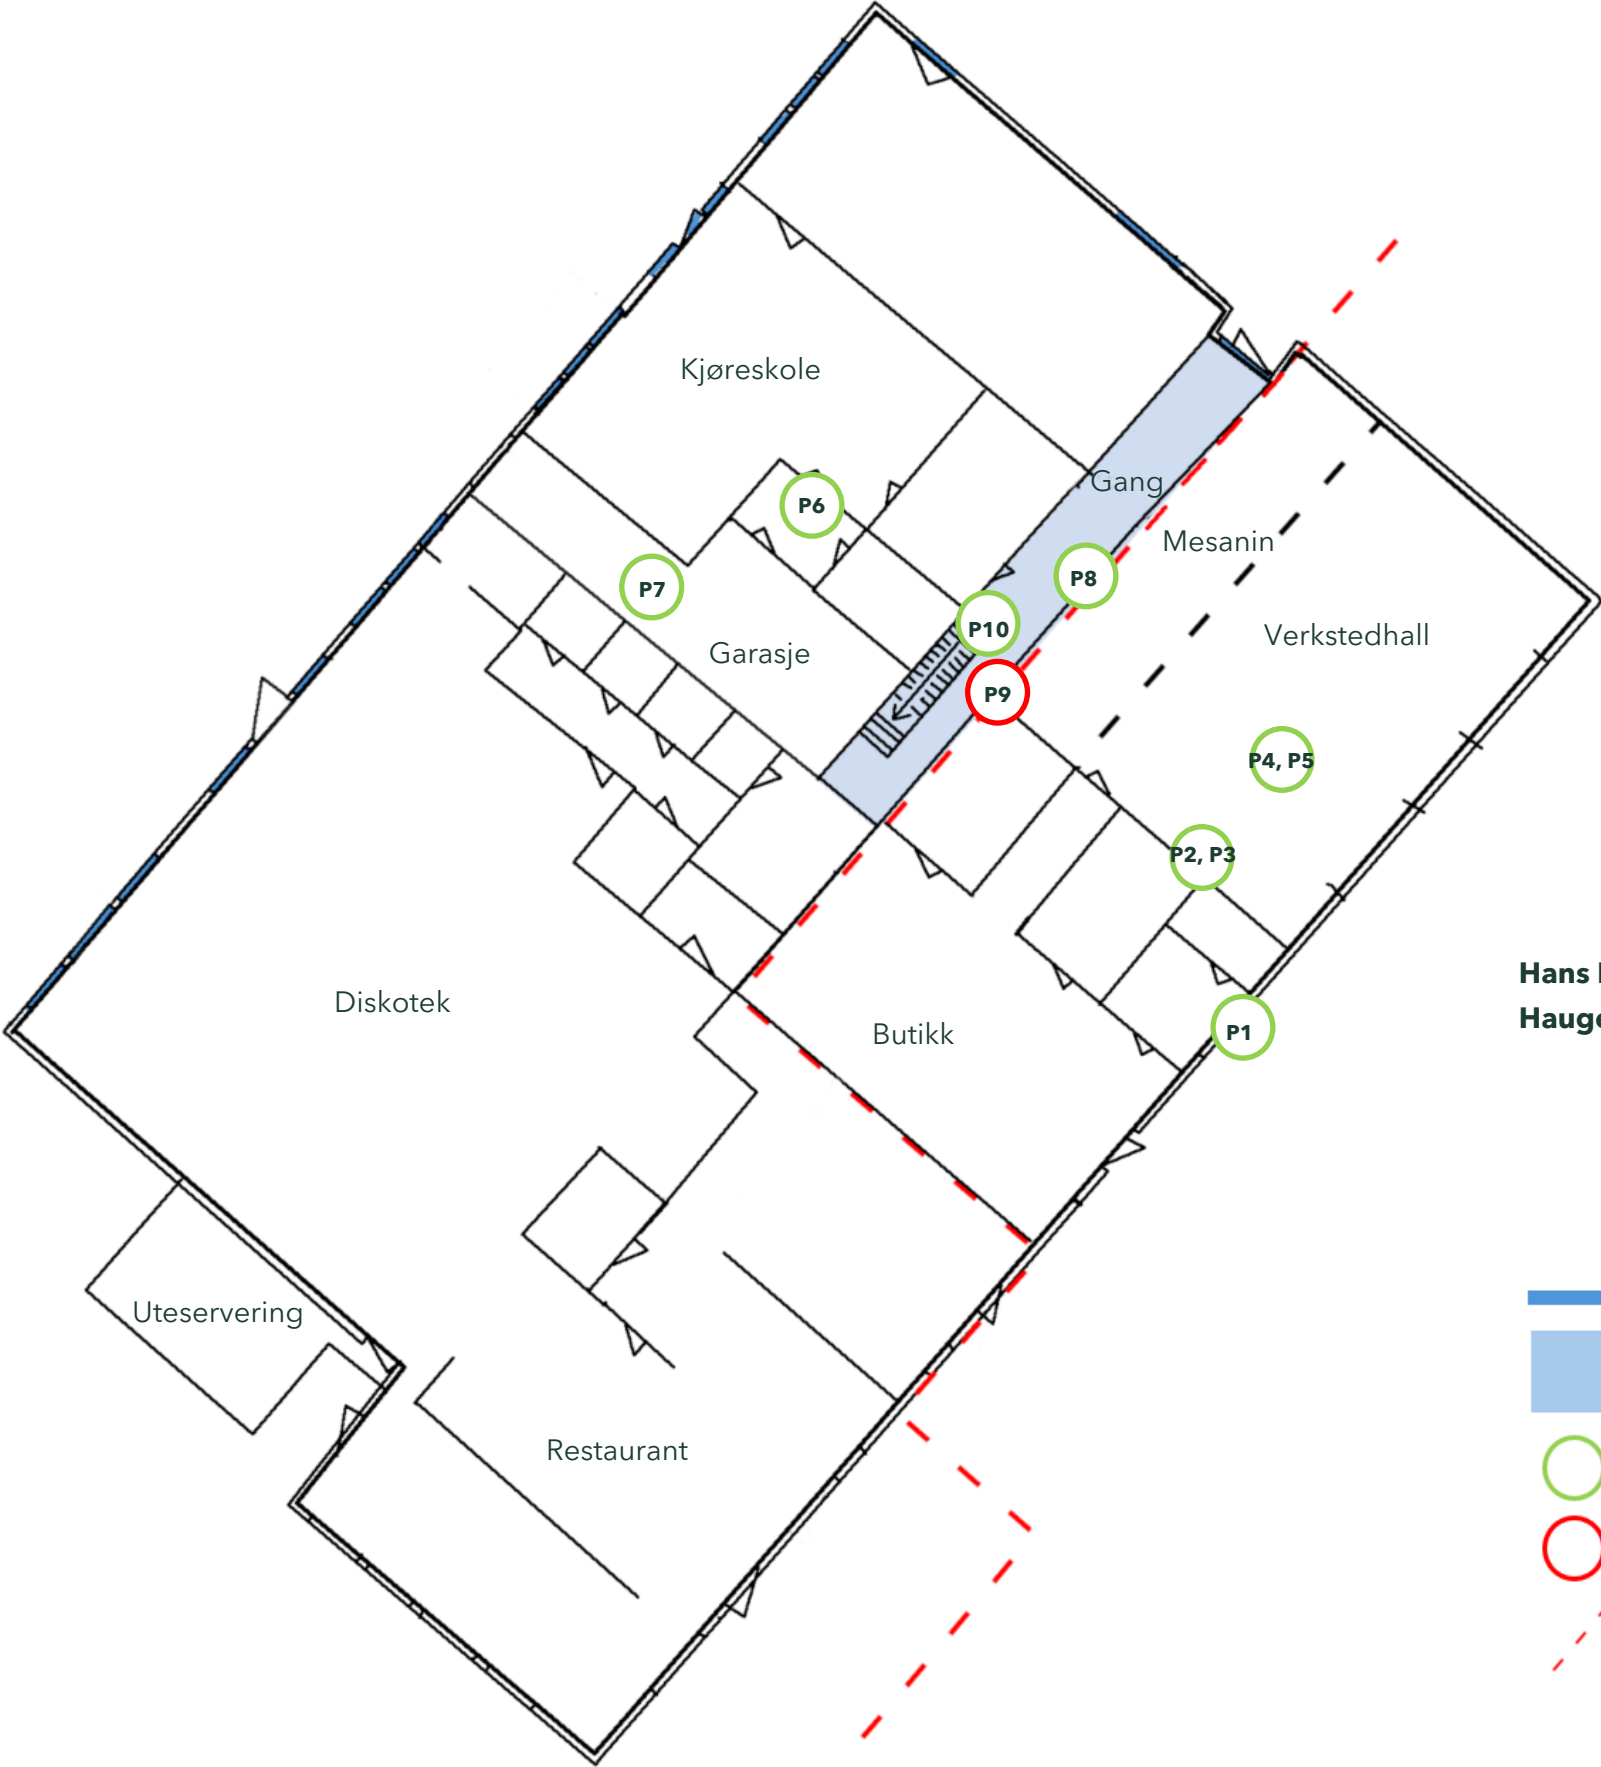
1.etasje

- Isolerglassvindu med ftalater
- Gulv- og takbelegg (vinyl) med ftalater
- Prøvepunkt (ordinært avfall/ren betong)
- Prøvepunkt (farlig avfall)
- Eiendomsgrense

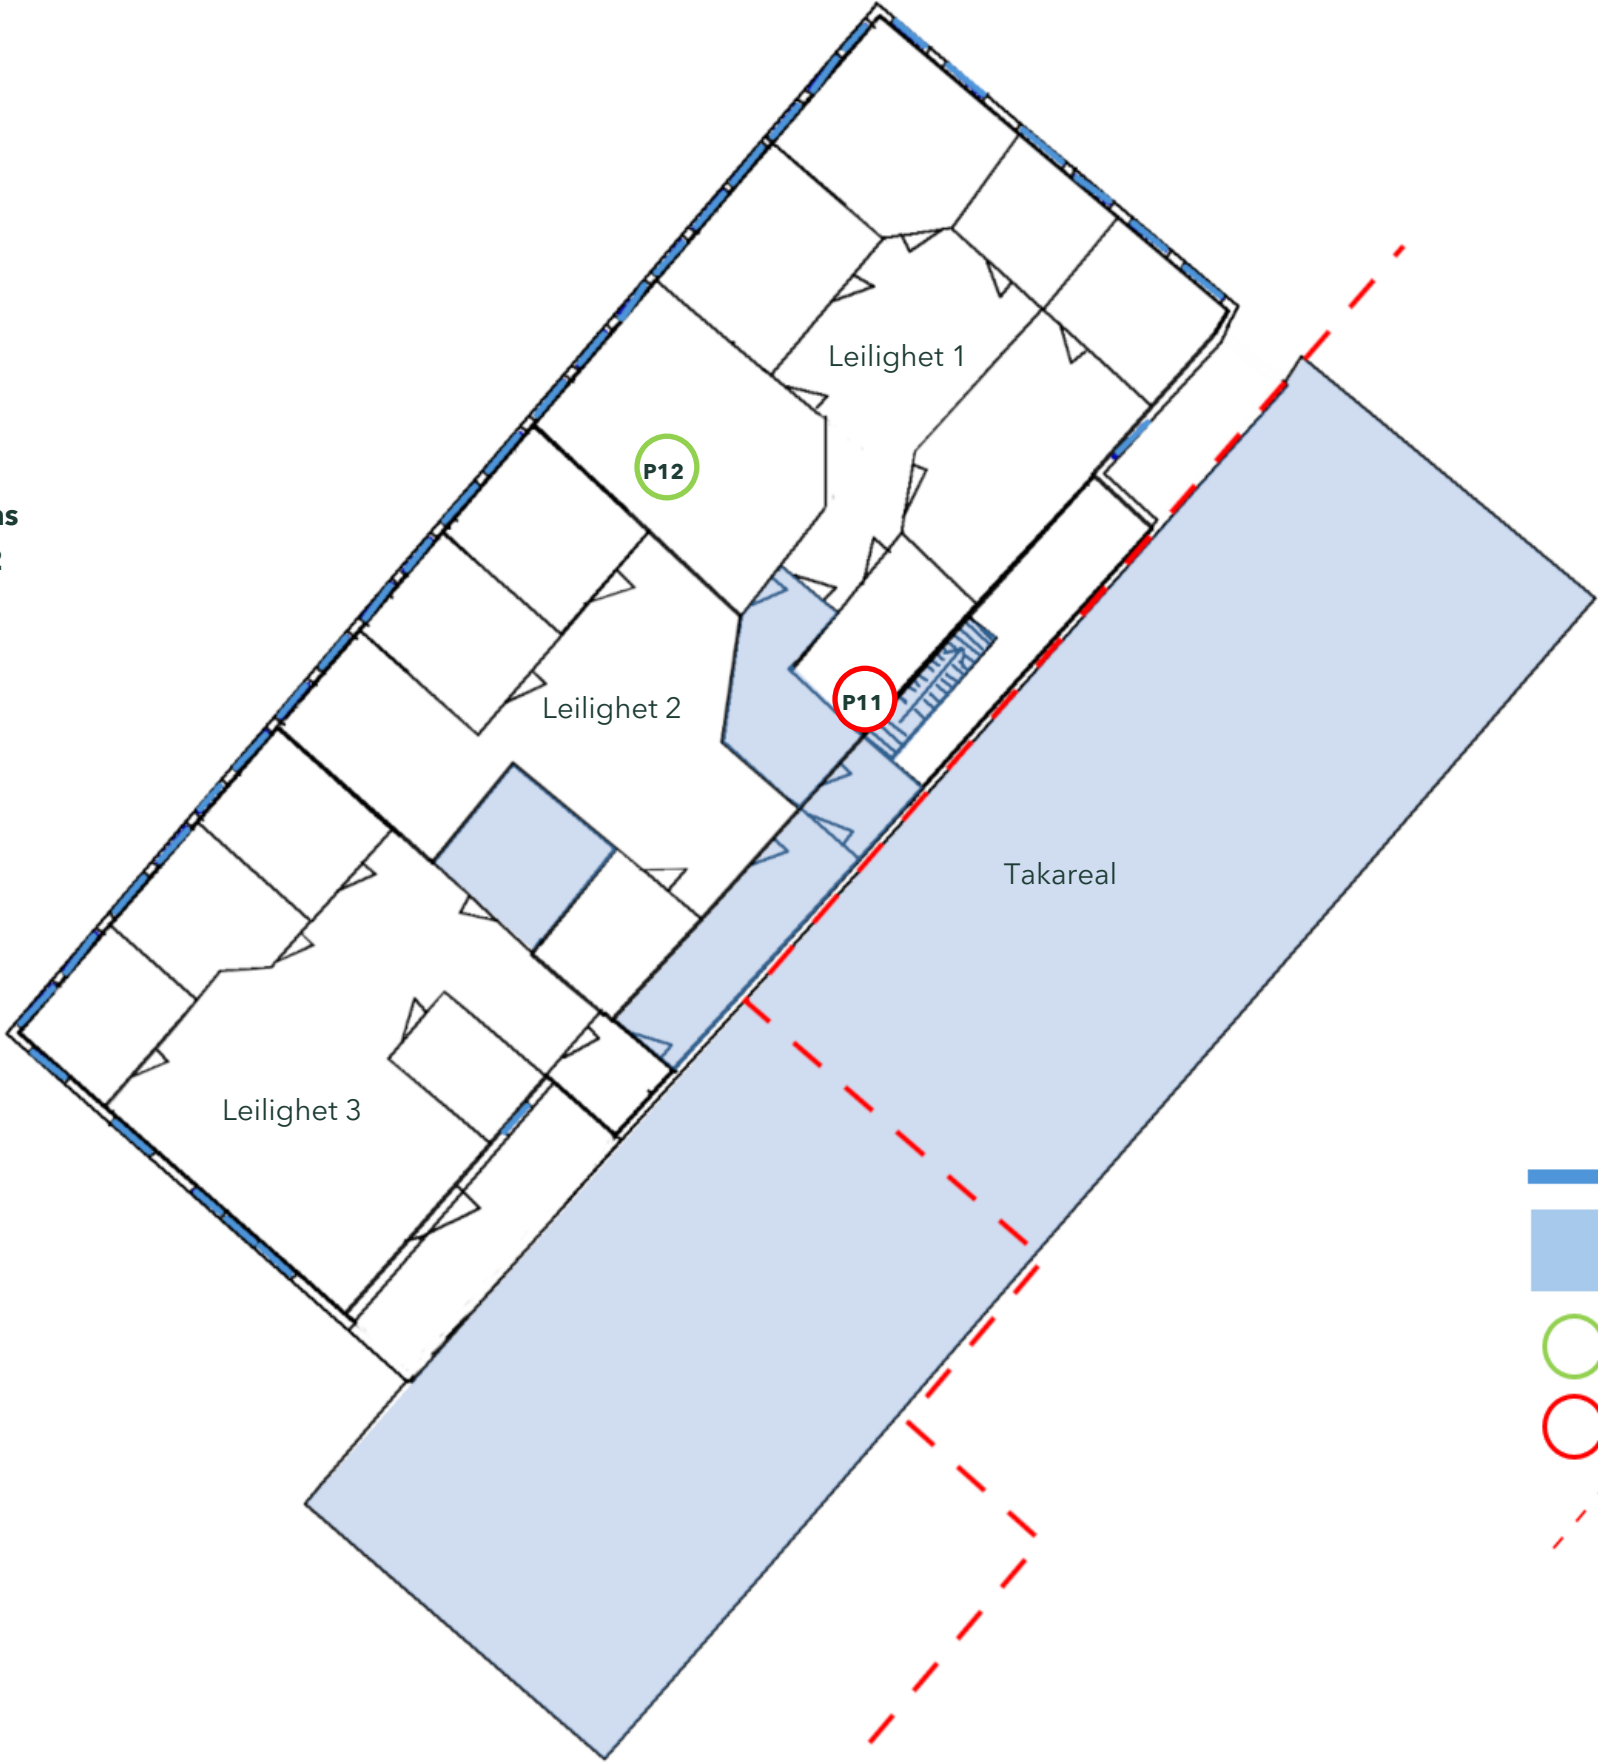
2.etasje

- Isolerglassvindu med ftalater
- Gulv- og takbelegg (vinyl) med ftalater
- Prøvepunkt (ordinært avfall/ren betong)
- Prøvepunkt (farlig avfall)
- Eiendomsgrense
