# Rapport for miljøkartlegging – Rolvøyveien 254

Miljøkartleggingsrapport som identifiserer helse- og miljøfarlige stoffer i bygningsmaterialer og installasjoner

| Oppdragsnavn: | BPNG Fv. 109 Delstrekning 1 – Miljøkartlegging av boliger |
| Oppdragsnummer: | 648744-13 |

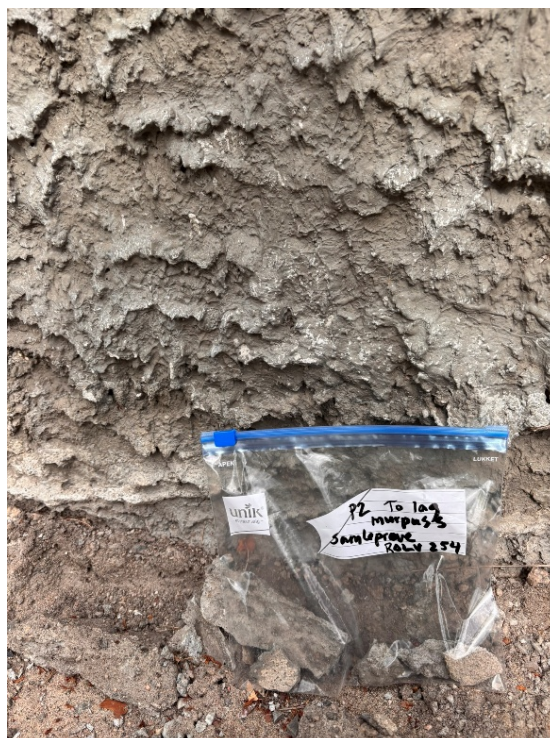
Bilde B2: Prøve P2 - To lag murpuss, samleprøve. Hovedbygg, utvendig.

| Prøve nr. | Bildenr. (vedlegg A) | Sted | Type prøvemateriale | Analysert for: | Resultat* (mg/kg) |
|---|---|---|---|---|---|
| P2 | B2 | Se plantegning, vedlegg B | To lag murpuss, kjeller hovedbygg utvendig | Tungmetaller, PCB | Ordinært avfall |

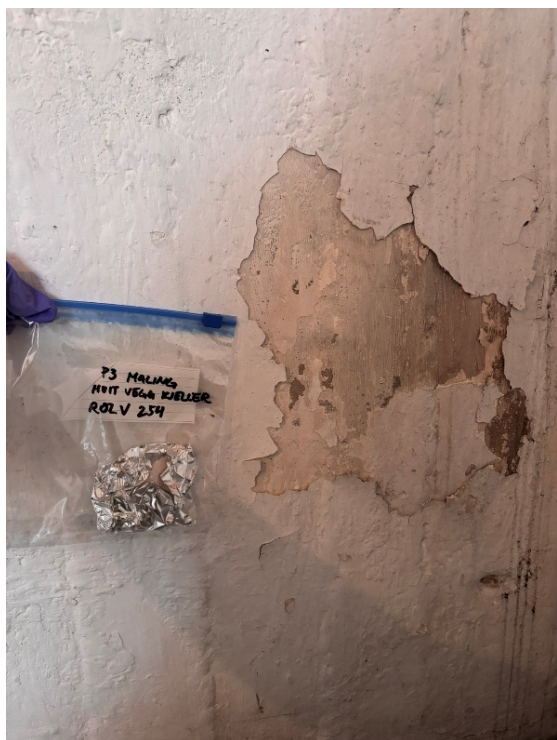
Bilde B3: Prøve P3 - Maling hvit vegg i kjeller. Hovedbygg - innvendig.

| Prøve nr. | Bildenr. (vedlegg A) | Sted | Type prøvemateriale | Analysert for: | Resultat* (mg/kg) |
|---|---|---|---|---|---|
| P3 | B3 | Se plantegning, vedlegg B | Maling, kjeller hovedbygg innvendig | Tungmetaller, PCB | Ordinært avfall |

| TYPE AVFALL<br>(kodeinndeling<br>etter NS 9431<br>og EAL-koder) | Bygningsdel/annet | Sted | Beskrivelse av funn /<br>krav til håndtering | Mengde-<br>anslag<br>(ca.) | Bilde nr<br>(vedl. A) |
|---|---|---|---|---|---|
| 7091 -<br>Uorganiske<br>salter og annet<br>faststoff<br>(EAL 170106) | Malt/pusset betong | Kjeller<br>innvendig | Maling/puss på<br>betonggulv/vegg/gr<br>unnmur.<br>Lavforurensset. Maling<br>må fjernes fra betong<br>før eventuell ny bruk<br>av betong. | 70 m <sup>2</sup> | B3 |

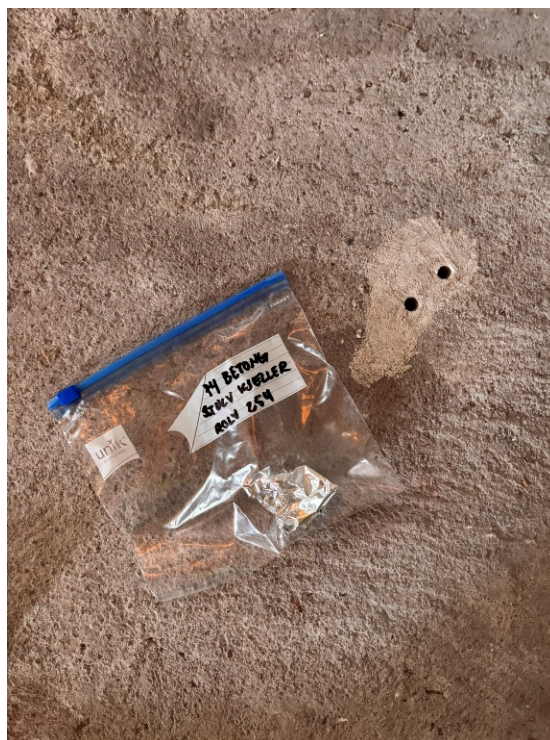
Bilde B4: Prøve P4 - Betong kjellergulv. Hovedbygg - innvendig.

| Prøve nr. | Bildenr. (vedlegg A) | Sted | Type prøvemateriale | Analysert for: | Resultat* (mg/kg) |
|---|---|---|---|---|---|
| P4 | B4 | Se plantegning, vedlegg B | Betong, gulv kjeller hovedbygg innvendig | Tungmetaller, PCB | Ordinært avfall |

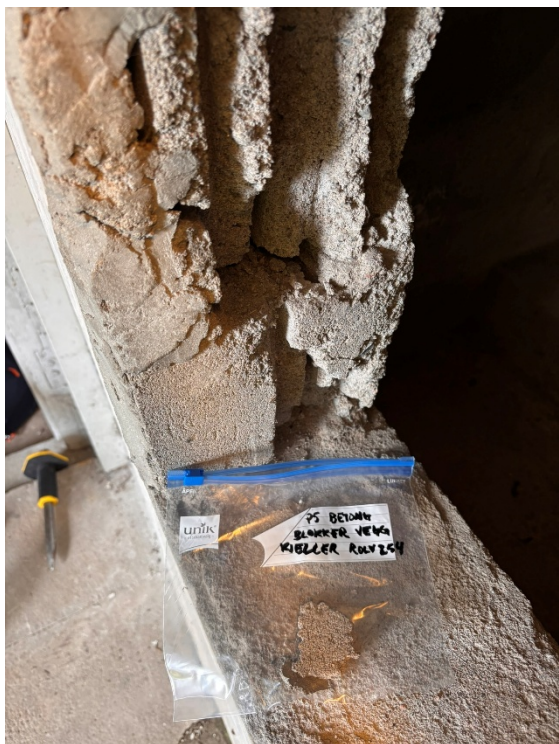
**Bilde B5:** Prøve P5 – Betongblokker kjellervegg. Hovedbygg - innvendig

| Prøve nr. | Bildenr. (vedlegg A) | Sted | Type prøvemateriale | Analysert for: | Resultat* (mg/kg) |
|---|---|---|---|---|---|
| P5 | B5 | Se plantegning, vedlegg B | Betong, blokker i vegg, kjeller hovedbygg innvendig | Tungmetaller, PCB | Ordinært avfall |

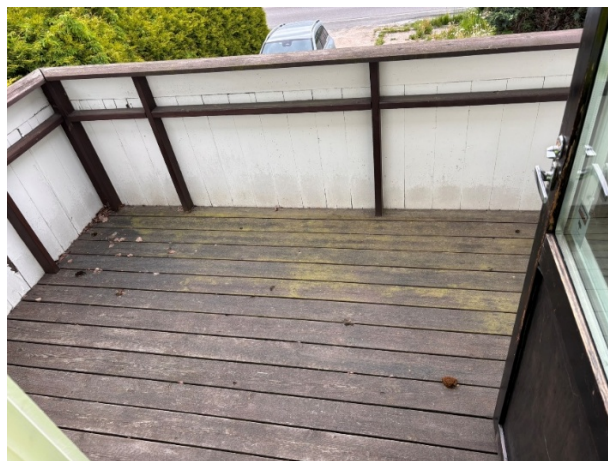
**Bilde B6:** Terrasse i 2. etasje med CCA-impregnert treverk.

| TYPE AVFALL<br>(kodeinndeling<br>etter NS 9431<br>og EAL-koder) | Bygningsdel/annet | Sted | Beskrivelse av funn /<br>krav til håndtering | Mengde-<br>anslag<br>(ca.) | Bilde nr<br>(vedl. A) |
|---|---|---|---|---|---|
| 7098 - CCA-<br>impregnert<br>trevirke<br>(EAL 170204) | Terrasse | Utvendig | Leveres som CCA-<br>impregnert trevirke. | 132 m <sup>2</sup> | B6, B7 |

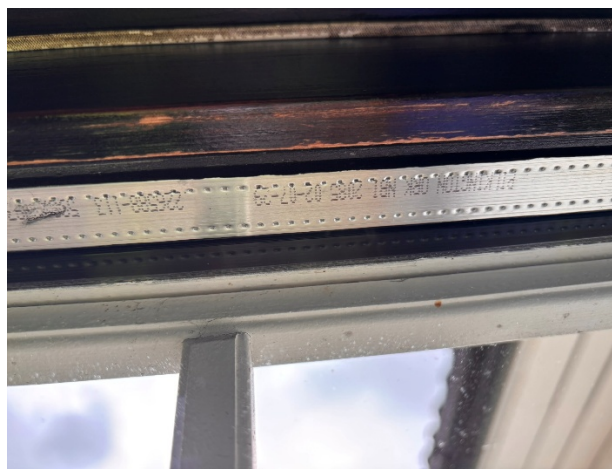
**Bilde B8:** Vindu uten produksjonsår. Stempel på metallist tyder på at det ikke er PCB. Kategoriseres som klorparafiner.

| TYPE AVFALL<br>(kodeinndeling<br>etter NS 9431<br>og EAL-koder) | Bygningsdel/annet | Sted | Beskrivelse av funn /<br>krav til håndtering | Mengde-<br>anslag<br>(ca.) | Bilde nr<br>(vedl. A) |
|---|---|---|---|---|---|
| 7158 -<br>Klorparafin-<br>holdige<br>isolerglassruter<br>(EAL 170903) | Isolerglassvindu<br>(1976-1990) | Se<br>plantegning<br>, vedlegg B | Varierende størrelse.<br>Leveres hele (skal<br>ikke knuses) som<br>klorparafinholdige<br>isolerglassvindu | 11 stk. | B8 |

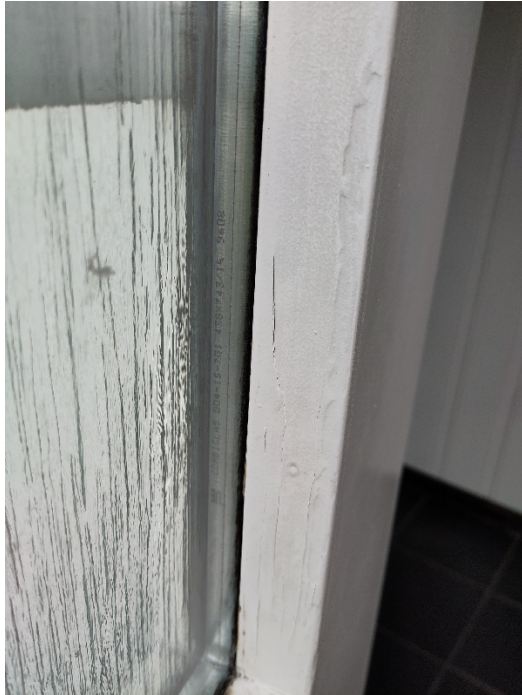
**Bilde B9:** Dør med vindu. Produsent (Combi Glas) tyder på maks 25 år gammelt. Kategoriseres som ftalater.

| TYPE AVFALL<br>(kodeinndeling<br>etter NS 9431<br>og EAL-koder) | Bygningsdel/annet | Sted | Beskrivelse av funn /<br>krav til håndtering | Mengde-<br>anslag<br>(ca.) | Bilde nr<br>(vedl. A) |
|---|---|---|---|---|---|
| 7156 - Avfall<br>med ftalater<br>(EAL 170903) | Isolerglassvindu<br>(1991-2005) | Se<br>plantegning<br>, vedlegg B | Ftalatholdige<br>Isolerglassvindu: 1<br>Antall knuste: 0 stk<br>Vindusrammer med<br>knust ftalatholdige<br>isolerglass er farlig<br>avfall.<br>Hele vindusrammer<br>med ftalatholdige<br>isolerglass er ikke<br>farlig avfall og<br>håndteres som<br>ordinært avfall. | 1 stk. | B9 |

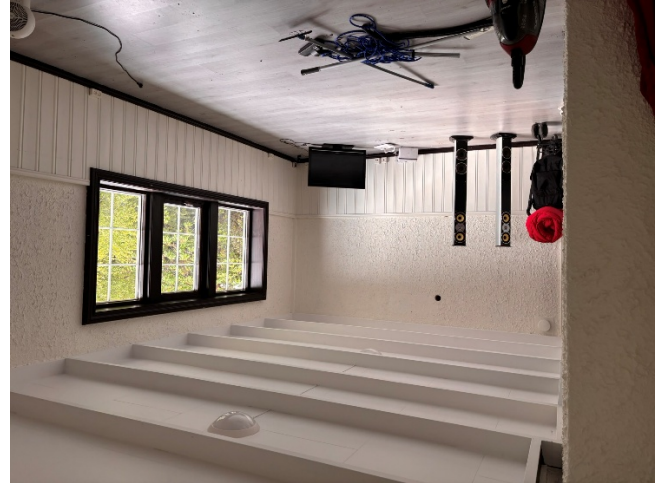
**Bilde B10:** Eksempel på elektroniske produkter som skal behandles som EE-avfall.

| TYPE AVFALL<br>(kodeinndeling<br>etter NS 9431<br>og EAL-koder) | Bygningsdel/annet | Sted | Beskrivelse av funn /<br>krav til håndtering | Mengde-<br>anslag<br>(ca.) | Bilde nr<br>(vedl. A) |
|---|---|---|---|---|---|
| 1500 - EE-avfall<br>(EAL 200136) | Elektriske og<br>elektroniske<br>produkter/<br>komponenter som<br>bruker strøm eller går<br>på batterier, inkludert<br>ledninger | Hele<br>bygget,<br>inkludert<br>utvendig | Sorteres i egne<br>fraksjoner avhengig<br>av størrelse og<br>robusthet. | 450 kg | B10 |

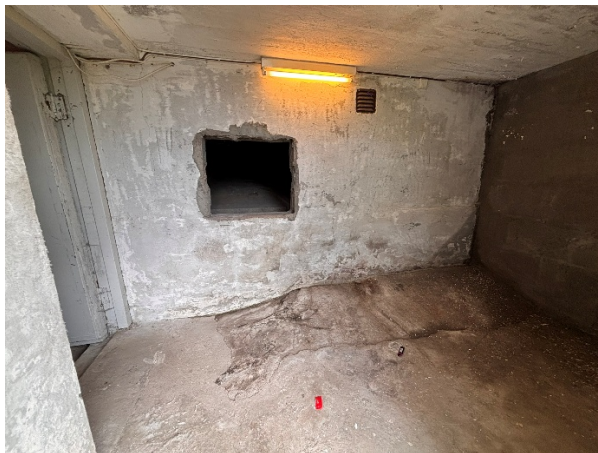
**Bilde B11:** Armatur med lysstoffrør i kjeller.

| TYPE AVFALL<br>(kodeinndeling<br>etter NS 9431<br>og EAL-koder) | Bygningsdel/annet | Sted | Beskrivelse av funn /<br>krav til håndtering | Mengde-<br>anslag<br>(ca.) | Bilde nr<br>(vedl. A) |
|---|---|---|---|---|---|
| 7086 -<br>Lysstoffrør og<br>sparepærer<br>(EAL 200121) | Lysstoffrør | Kjeller | Leveres som egen<br>avfallsfraksjon. Må<br>ikke knuses. | 1 stk. | B11 |
