# Rapport for miljøkartlegging - Dikeveien 2

Miljøkartleggingsrapport som identifiserer helse- og miljøfarlige stoffer i bygningsmaterialer og installasjoner

| Tittel på rapport: | Rapport for miljøkartlegging - Dikeveien 2 |
| Oppdragsnavn: | BPNG Fv. 109 Delstrekning 1- Miljøkartlegging av boliger |

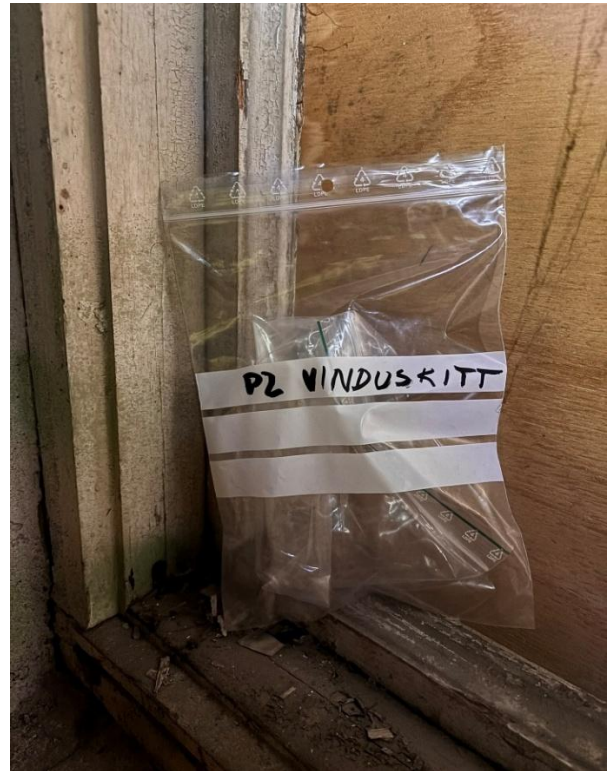
| Prøve nr. | Bildenr. (vedlegg A) | Sted | Type prøvemateriale | Analysert for: | Resultat* (mg/kg) |
|---|---|---|---|---|---|
| P2 | B2 | Rom 2.etg, Del 2 | Vinduskitt | Asbest | Ordinært avfall |

Bilde B2: Prøve 2 - Vinduskitt på loft, 2.etg i Del 2 (ordinært avfall)

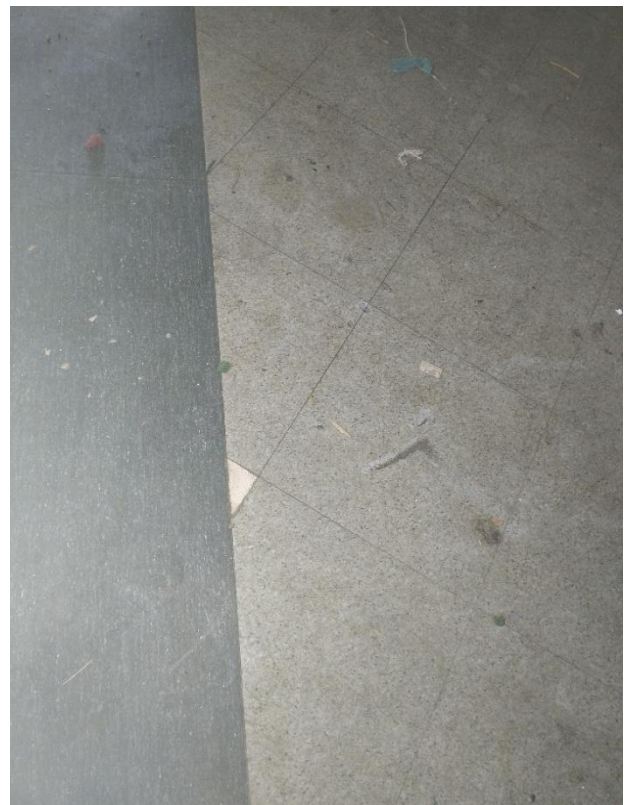
| Prøve nr. | Bildenr. (vedlegg A) | Sted | Type prøvemateriale | Analysert for: | Resultat* (mg/kg) |
|---|---|---|---|---|---|
| P6 | B6 | Stort rom/hall, Del 3 | Vinylflis | Asbest | Ikke påvist asbest, men inneholder italer |

Bilde B6: Prøve 6 - Vinylflis, hall i del 3

| TYPE AVFALL<br>(kodeinndeling<br>etter NS 9431<br>og EAL-koder) | Bygningsdel/ annet | Sted | Beskrivelse av funn /<br>krav til håndtering | Mengde-<br>anslag<br>(ca.) | Bilde nr<br>(vedl. A) |
|---|---|---|---|---|---|
| | Vinyl gulvbelegg | Se<br>plantegning,<br>vedlegg B | Leveres som egen<br>avfallsfraksjon | 500 m <sup>2</sup> | B6, B15,<br>B28 |

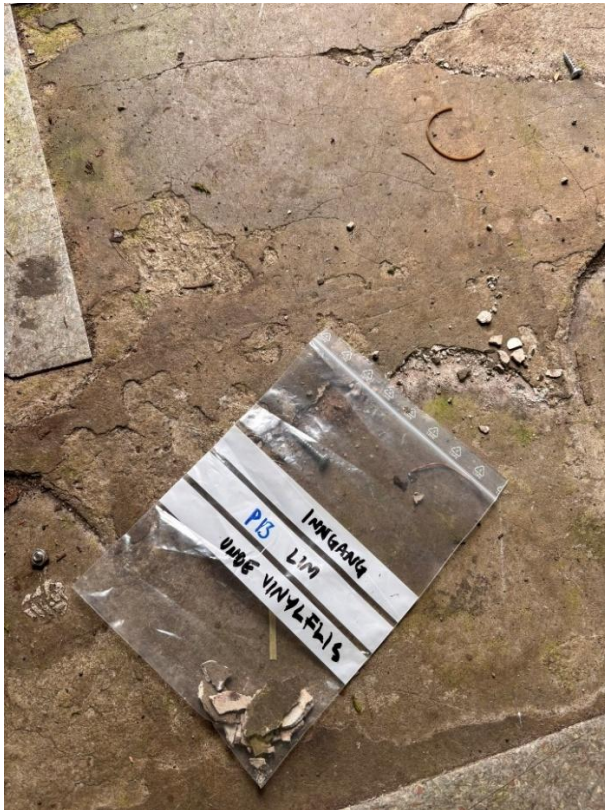
| Prøve nr. | Bildenr. (vedlegg A) | Sted | Type prøvemateriale | Analysert for: | Resultat* (mg/kg) |
|---|---|---|---|---|---|
| P13 | B13 | Inngang ved korridor, Del 1 | Lim under vinylflis | Asbest<br>Tungmetaller<br>PCB | Ordinært avfall |

**Bilde B13:** Prøve 13 – Lim under vinylflis, inngang Del 1

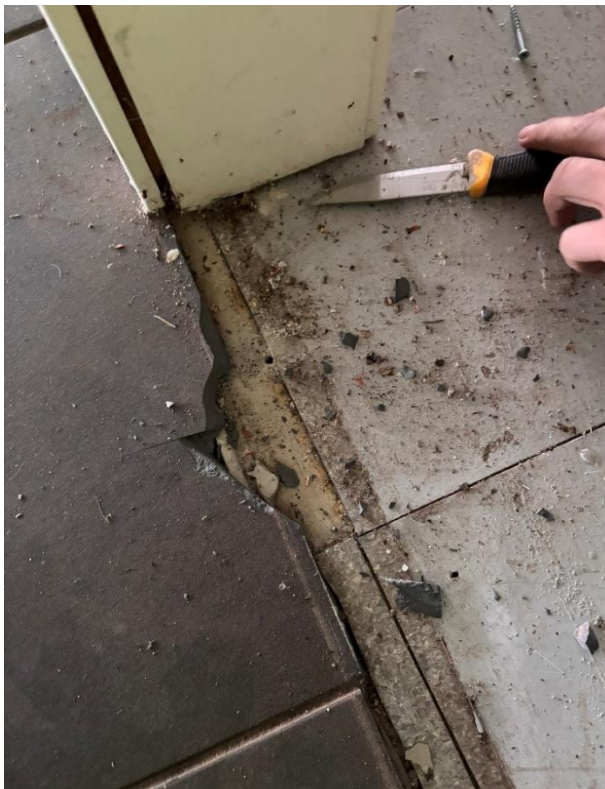
| Prøve nr. | Bildenr. (vedlegg A) | Sted | Type prøvemateriale | Analysert for: | Resultat* (mg/kg) |
|---|---|---|---|---|---|
| P15 | B15 | Salgshall, Del 1 | Vinylflis | Asbest | Ordinært avfall |

**Bilde B15:** Prøve 15 - Vinylflis salgshall Del 1

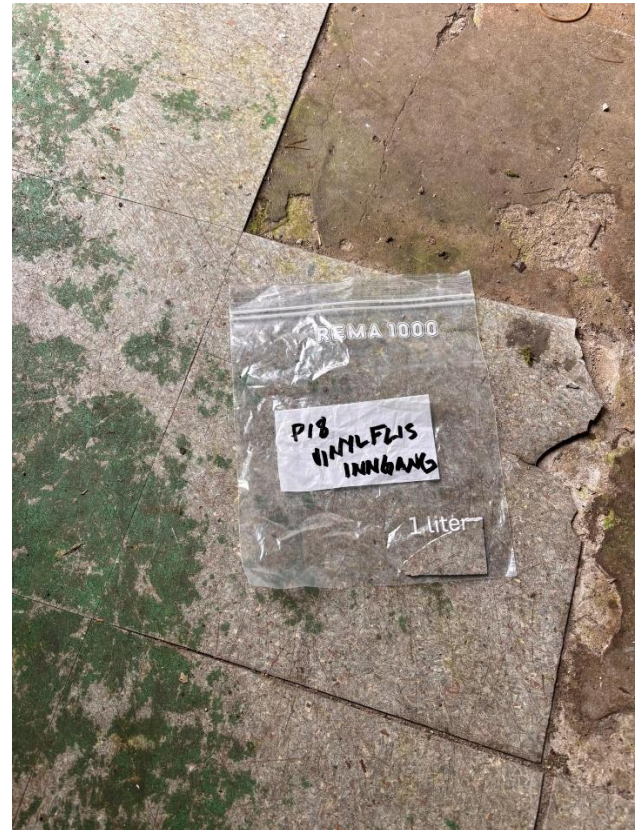
| Prøve nr. | Bildenr. (vedlegg A) | Sted | Type prøvemateriale | Analysert for: | Resultat* (mg/kg) |
|---|---|---|---|---|---|
| P18 | B18 | Inngang ved korridor, Del 1 | Vinylflis | Asbest | Farlig avfall<br>pga. påvist<br>krysotil |

Bilde B18: Prøve 18 - Vinylflis, inngang Del 1

| TYPE AVFALL<br>(kodeinndeling<br>etter NS 9431<br>og EAL-koder) | Bygningsdel/ annet | Sted | Beskrivelse av funn /<br>krav til håndtering | Mengde-<br>anslag<br>(ca.) | Bilde nr<br>(vedl. A) |
|---|---|---|---|---|---|
| 7250 - Asbest<br>(EAL 170605) | Asbestholdige byggematerialer,<br>Vinylfliser | Korridor<br>personal-<br>inngang,<br>kontor og<br>garderober,<br>Del 1 | Håndteres og<br>disponeres som<br>asbestholdig avfall | 70 m <sup>2</sup> | B18, B27 |

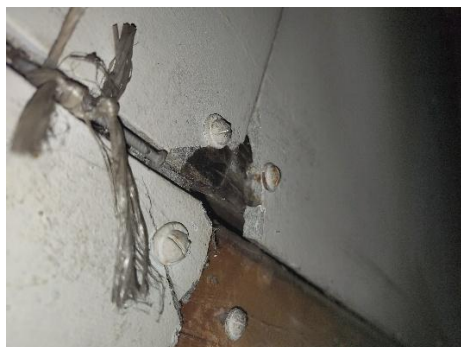
Bilde B23: Eternit himlingsplater med asbest

| TYPE AVFALL<br>(kodeinndeling<br>etter NS 9431<br>og EAL-koder) | Bygningsdel/ annet | Sted | Beskrivelse av funn /<br>krav til håndtering | Mengde-<br>anslag<br>(ca.) | Bilde nr<br>(vedl. A) |
|---|---|---|---|---|---|
| 7250 - Asbest<br>(EAL 170605) | Asbestholdige byggematerialer,<br>Himlingsplater | Himling i loft,<br>2.etg over<br>bakeri | Håndteres og<br>disponeres som<br>asbestholdig avfall | 210 m <sup>2</sup> | B1, B23 |

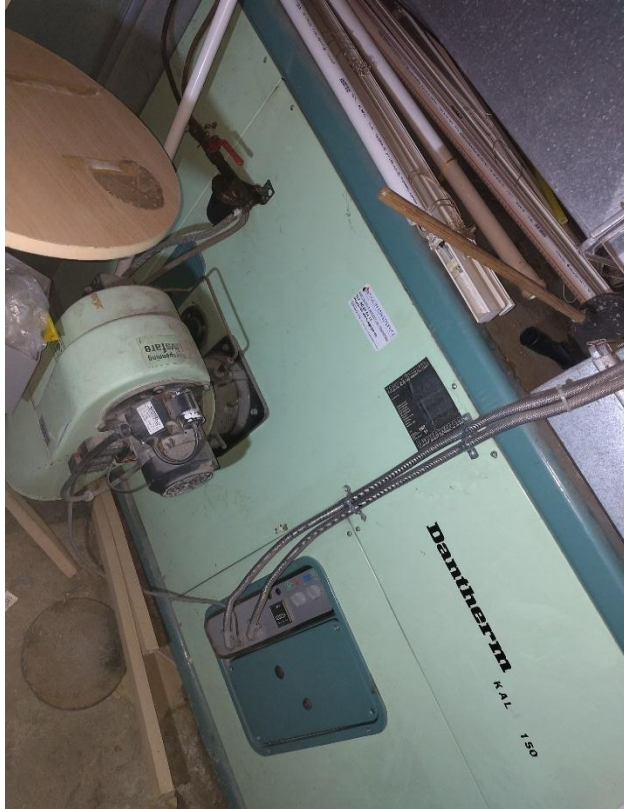
Bilde B25: Oljekjel i fyrrom

| TYPE AVFALL<br>(kodeinndeling<br>etter NS 9431<br>og EAL-koder) | Bygningsdel/ annet | Sted | Beskrivelse av funn /<br>krav til håndtering | Mengde-<br>anslag<br>(ca.) | Bilde nr<br>(vedl. A) |
|---|---|---|---|---|---|
| 7022 -<br>Oljeforurensset<br>masse<br>(EAL 170903) | Diverse funn med<br>oljeinnhold | Fyrrom | Fyringsovn/oljekjel<br>Saneres som avfall<br>forurensset av olje. | 1 stk | B25 |

| TYPE AVFALL<br>(kodeinndeling<br>etter NS 9431<br>og EAL-koder) | Bygningsdel/ annet | Sted | Beskrivelse av funn /<br>krav til håndtering | Mengde-<br>anslag<br>(ca.) | Bilde nr<br>(vedl. A) |
|---|---|---|---|---|---|
| | Enheter som går på<br>strøm og kan<br>inneholde<br>olje/kjemikalier/gas<br>s (enhet bør<br>beskrives) | Bakeri | Fyrkjel<br>Varmepumpe<br>EE-avfall med innhold<br>av<br>olje/kjemikalier/gass<br>nedmonteres som hele<br>enheter og leveres<br>hele (uten risiko for<br>lekkasje av olje,<br>kjemikalier eller gass),<br>alternativt kan<br>olje/kjemikalier/gass<br>avtappes av godkjent<br>firma før demontering. | 1 stk<br>1 stk | B25<br>B37 |

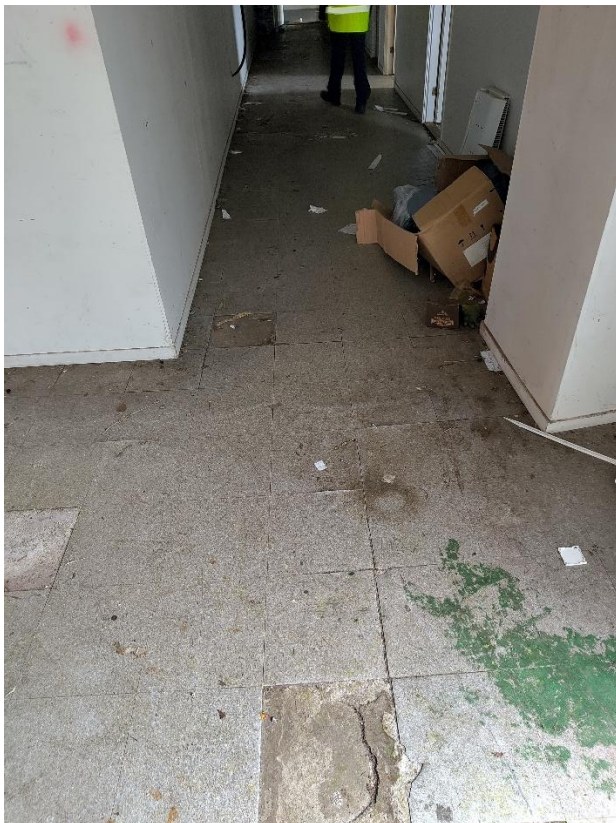
Bilde B27: Vinylfliser med asbest, korridor Del1

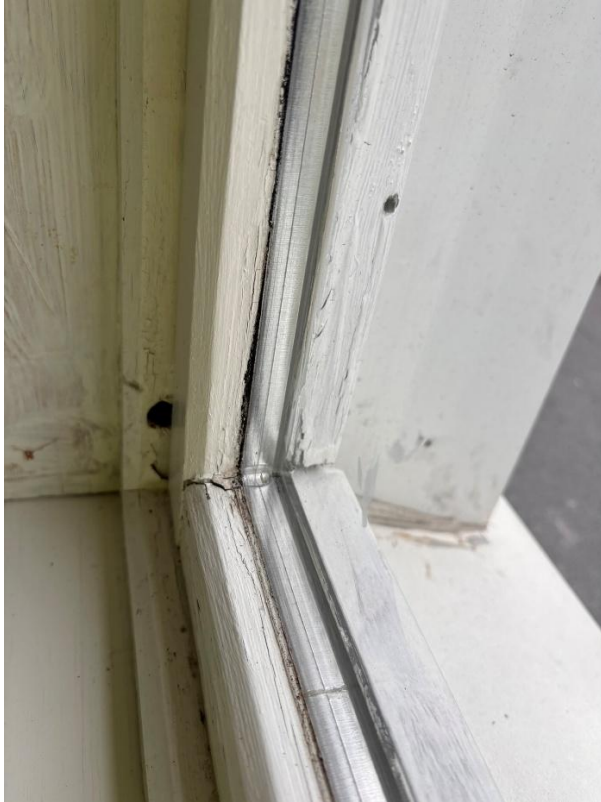
**Bilde B29:** Umerkede vinduer regnes som PCB-holdig grunnet byggeår

| TYPE AVFALL<br>(kodeinndeling<br>etter NS 9431<br>og EAL-koder) | Bygningsdel/ annet | Sted | Beskrivelse av funn /<br>krav til håndtering | Mengde-<br>anslag<br>(ca.) | Bilde nr<br>(vedl. A) |
|---|---|---|---|---|---|
| 7211 - PCB-<br>holdige<br>isolerglassruter<br>(EAL 170902) | Isolerglassvindu<br>Frem til 1975<br>(norske)<br>Frem til 1980<br>(utenlandske) | Se<br>plantegning,<br>vedlegg B | Leveres hele (skal ikke<br>knuses) som PCB-<br>holdige<br>isolerglassvindu | 10 stk. | B29 |

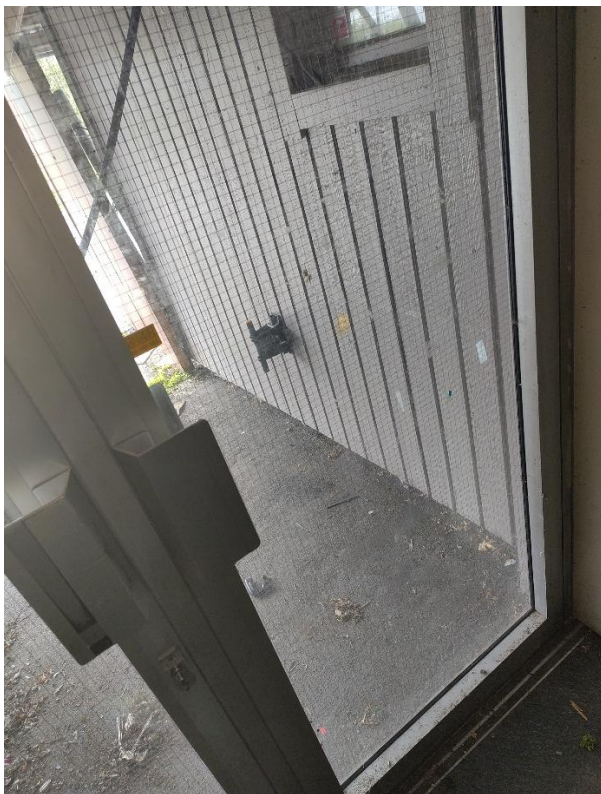
**Bilde B31:** Vinduer med blytråd i dører. Bly skilles fra glass og går til gjenvinning

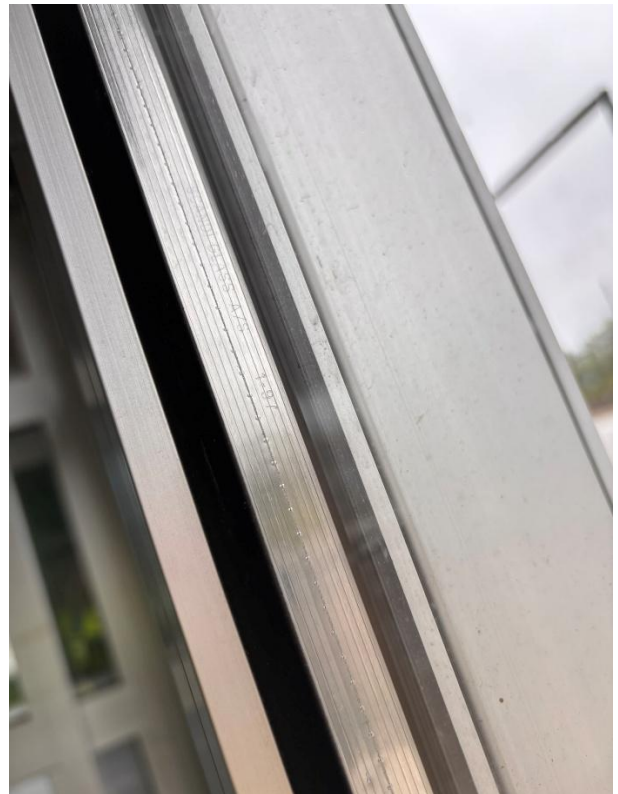
**Bilde B32:** Vinduer fra 97 inneholder ftalater, ikke farlig avfall med mindre de knuser

| TYPE AVFALL<br>(kodeinndeling<br>etter NS 9431<br>og EAL-koder) | Bygningsdel/ annet | Sted | Beskrivelse av funn /<br>krav til håndtering | Mengde-<br>anslag<br>(ca.) | Bilde nr<br>(vedl. A) |
|---|---|---|---|---|---|
| 7156 - Avfall<br>med ftalater<br>(EAL 170903) | Isolerglassvindu<br>(1991-2005) | Se<br>plantegning,<br>vedlegg B | Ftalatholdige<br>Isolerglassvindu: 14 stk<br>Antall knuste: 0 stk<br>Vindusrammer med<br>knust ftalatholdige<br>isolerglass er farlig<br>avfall.<br>Hele vindusrammer<br>med ftalatholdige<br>isolerglass er ikke farlig<br>avfall og håndteres<br>som ordinært avfall. | 0 stk | B32 |

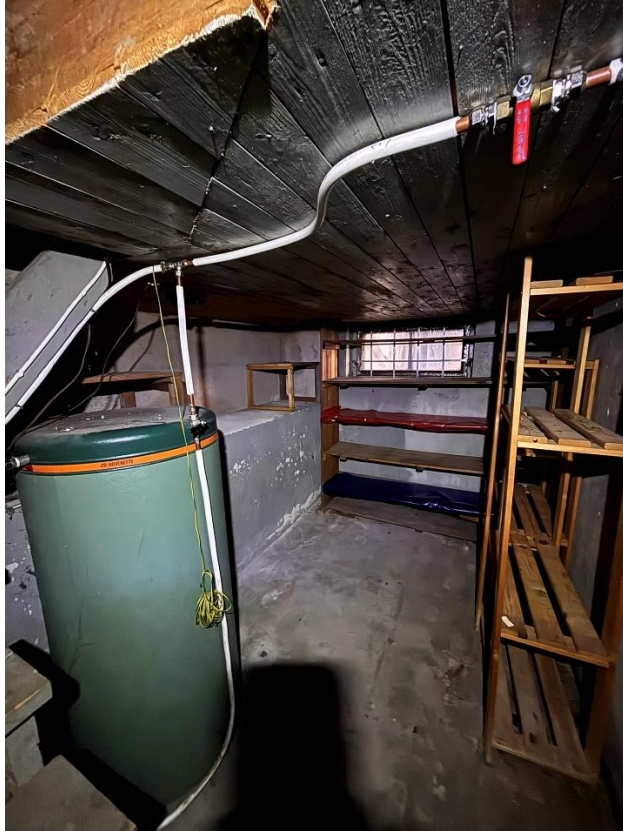
B33: Varmtvannsbereder (EE-avfall)

| TYPE AVFALL<br>(kodeinndeling<br>etter NS 9431<br>og EAL-koder) | Bygningsdel/ annet | Sted | Beskrivelse av funn /<br>krav til håndtering | Mengde-<br>anslag<br>(ca.) | Bilde nr<br>(vedl. A) |
|---|---|---|---|---|---|
| 1500 - EE-avfall<br>(EAL 200136) | Elektriske og<br>elektroniske<br>produkter/<br>komponenter som<br>bruker strøm eller<br>går på batterier,<br>inkludert ledninger | Hele bygget,<br>inkludert<br>utvendig | Sorteres i egne<br>fraksjoner avhengig av<br>størrelse og robusthet | 11,7<br>tonn | B33-B38 |

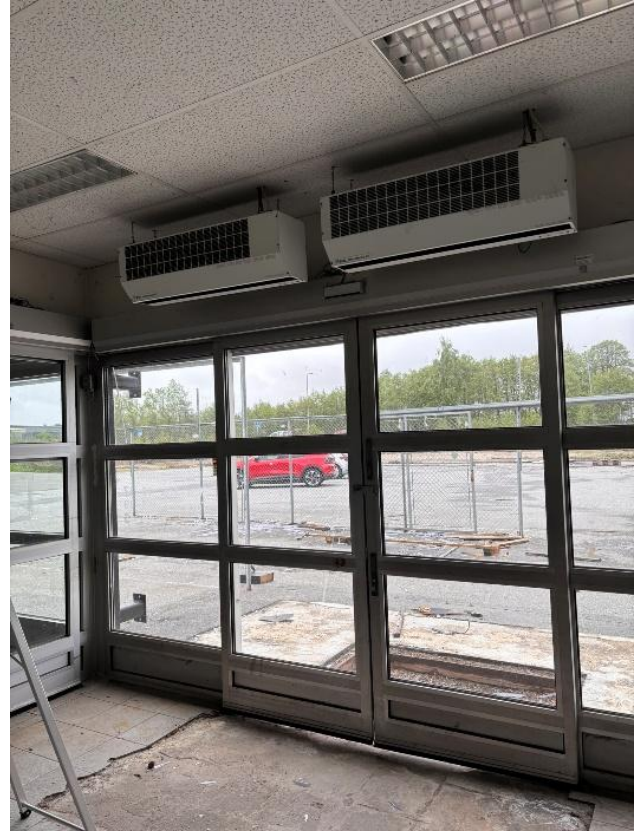
B34: Automatiske dører og varmluft (EE-avfall)

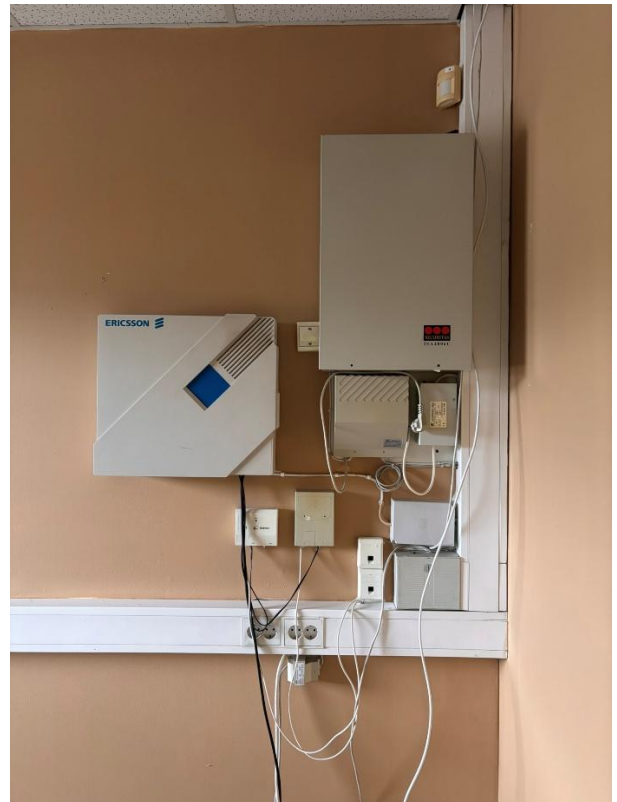
Bilde B36: Kabler, ledninger (EE-avfall) og kabelkanaler som inneholder bly

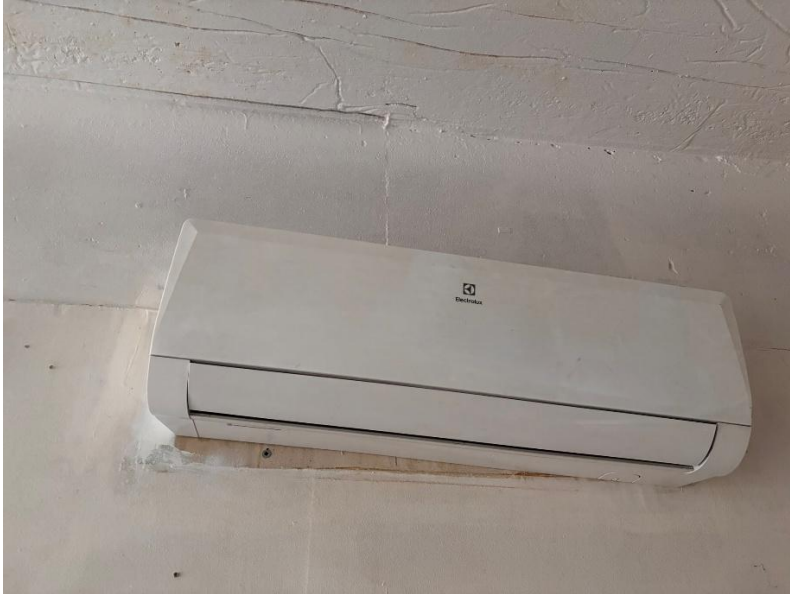
Bilde B37: Varmepumpe (EE-avfall)

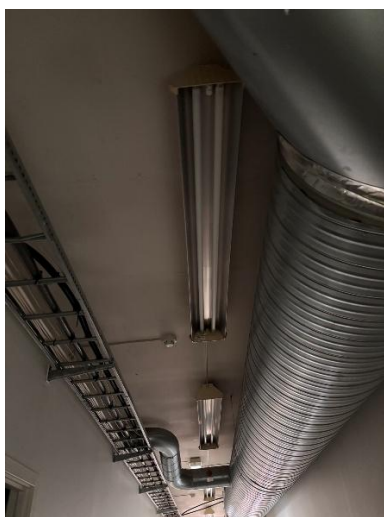
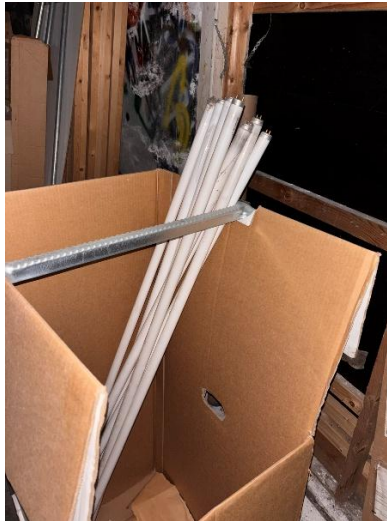
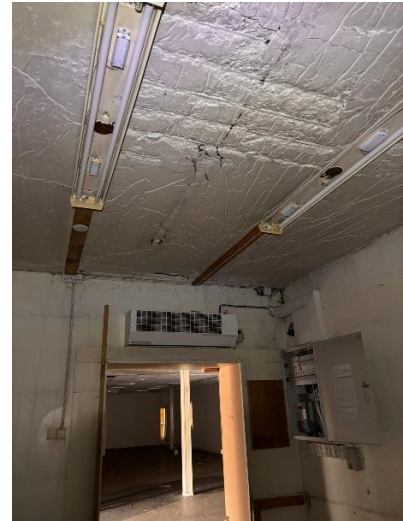
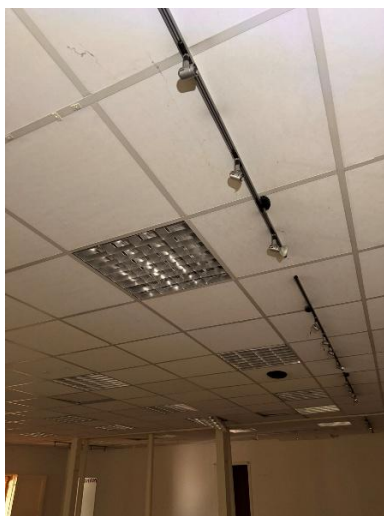
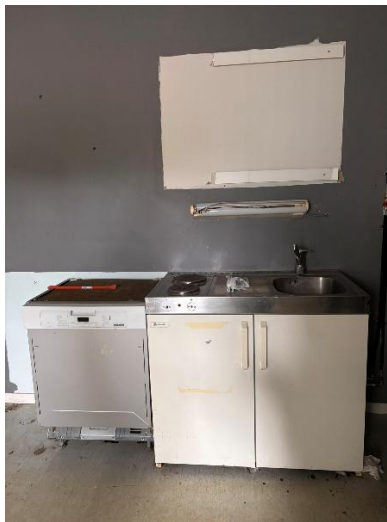
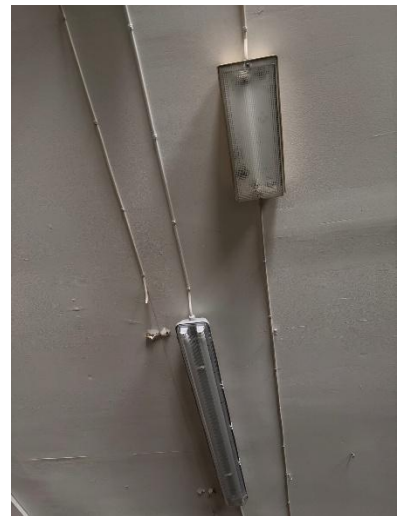
Bilde B38: Diverse lyskilder, hensatte lysstoffrør og EE-avfall

| TYPE AVFALL<br>(kodeinndeling<br>etter NS 9431<br>og EAL-koder) | Bygningsdel/ annet | Sted | Beskrivelse av funn /<br>krav til håndtering | Mengde-<br>anslag<br>(ca.) | Bilde nr<br>(vedl. A) |
|---|---|---|---|---|---|
| 7086 -<br>Lysstoffrør og<br>sparepærer<br>(EAL 200121) | Lysstoffrør | Hele bygget | Leveres som egen<br>avfallsfraksjon. Må ikke<br>knuses. | 250 stk. | B38 |
