# Rapport for miljøkartlegging – Fiolveien 15

| Tittel på rapport: | Rapport for miljøkartlegging – Fiolveien 15 |
| Oppdragsnavn: | BPNG Fv. 109 Delstrekning 1 – Miljøkartlegging av boliger |
| Oppdragsnummer: | 648744-13 |

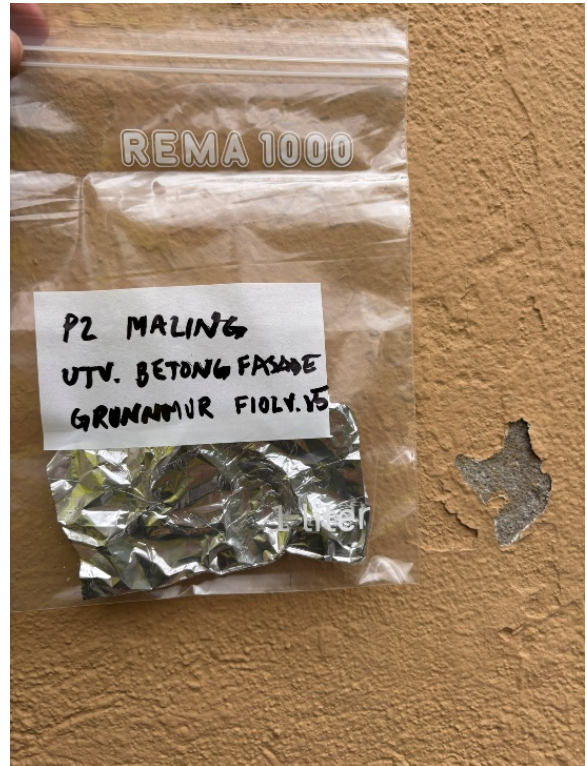
Bilde B2: Prøve P2 - Maling på utvendig  
grunnmur i betong. Hovedbygg.

| Prøve nr. | Bildenr. (vedlegg A) | Sted | Type prøvemateriale | Analysert for: | Resultat* (mg/kg) |
|---|---|---|---|---|---|
| P2 | B2 | Se plantegning, vedlegg B | Maling grunnmur, hovedbygg utvendig | Tungmetaller, PCB | Ordinært avfall |

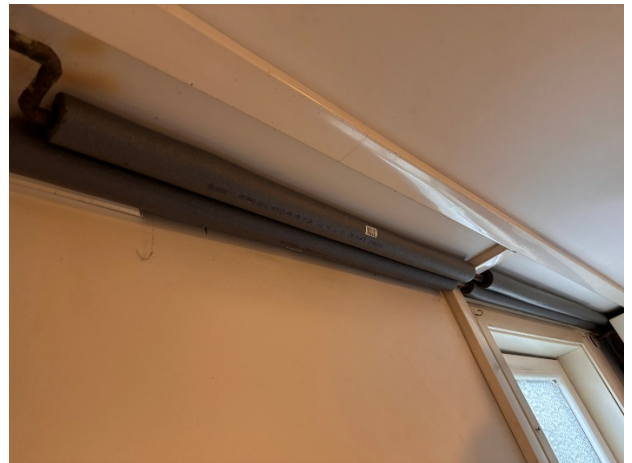
| TYPE AVFALL<br>(kodeinndeling<br>etter NS 9431<br>og EAL-koder) | Bygningsdel/annet | Sted | Beskrivelse av funn /<br>krav til håndtering | Mengde-<br>anslag<br>(ca.) | Bilde nr<br>(vedl. A) |
|---|---|---|---|---|---|
| 7155 - Avfall<br>med bromerte<br>flamme-<br>hemmere<br>(EAL 170603) | Rørisolasjon av<br>cellegummi | Rom med<br>varmtvanns-<br>bereder | Isolasjon til vannrør | Ca. 7 lm | B4 |

Bilde B4: Rørisolasjon av cellegummi.

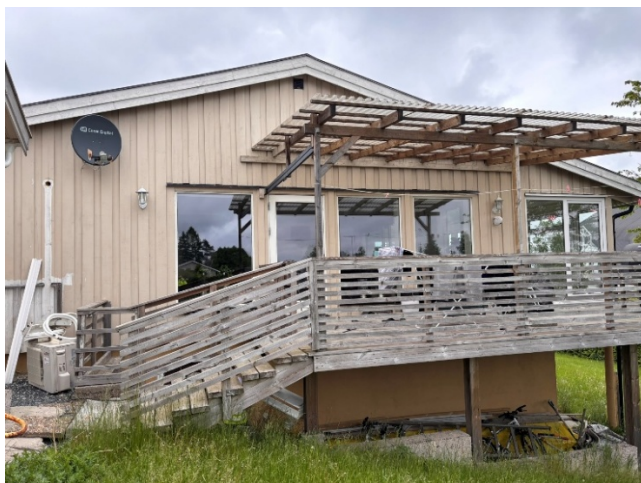
| TYPE AVFALL<br>(kodeinndeling<br>etter NS 9431<br>og EAL-koder) | Bygningsdel/annet | Sted | Beskrivelse av funn /<br>krav til håndtering | Mengde-<br>anslag<br>(ca.) | Bilde nr<br>(vedl. A) |
|---|---|---|---|---|---|
| 7098 - CCA-<br>impregnert<br>trevirke<br>(EAL 170204) | Terrasse | Utvendig | Leveres som CCA-<br>impregnert trevirke. | 22 m <sup>2</sup> | B5 |

**Bilde B5:** Terrasse med CCA-impregnert trevirke.

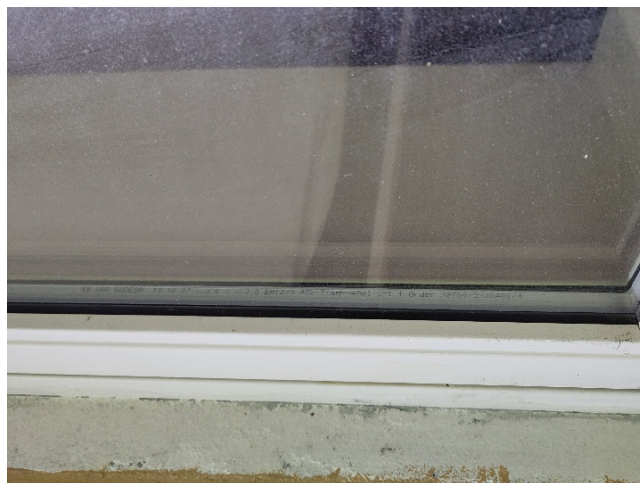
| TYPE AVFALL<br>(kodeinndeling<br>etter NS 9431<br>og EAL-koder) | Bygningsdel/annet | Sted | Beskrivelse av funn /<br>krav til håndtering | Mengde-<br>anslag<br>(ca.) | Bilde nr<br>(vedl. A) |
|---|---|---|---|---|---|
| 7156 - Avfall<br>med ftalater<br>(EAL 170903) | Isolerglassvindu<br>(1991-2005) | Se<br>plantegning<br>, vedlegg B | Ftalatholdige<br>Isolerglassvindu: 15 stk<br>Antall knuste: 0 stk<br>Varierende størrelse.<br>Vindusrammer med<br>knust ftalatholdige<br>isolerglass er farlig<br>avfall.<br>Hele vindusrammer<br>med ftalatholdige<br>isolerglass er ikke farlig<br>avfall og håndteres<br>som ordinært avfall. | 0 stk. | B6 |

**Bilde B6:** Vindu i kjeller med datomerking 13.10.02. Kategoriseres som ftalatholdig.

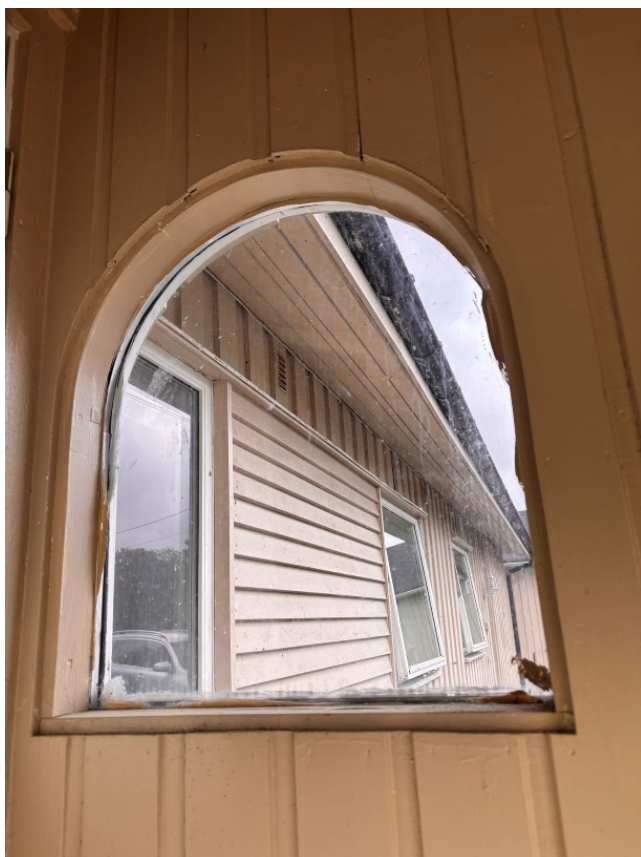
| TYPE AVFALL<br>(kodeinndeling<br>etter NS 9431<br>og EAL-koder) | Bygningsdel/annet | Sted | Beskrivelse av funn /<br>krav til håndtering | Mengde-<br>anslag<br>(ca.) | Bilde nr<br>(vedl. A) |
|---|---|---|---|---|---|
| 7158 -<br>Klorparafin-<br>holdige<br>isolerglassruter<br>(EAL 170903) | Isolerglassvindu<br>(1976-1990) | Se<br>plantegning<br>, vedlegg B | Leveres hele (skal ikke<br>knuses) som<br>klorparafinholdige<br>isolerglassvindu | 1 stk. | B7 |

**Bilde B7:** Vindu ved hovedinngang med produksjonsår 1984. Kategoriseres som klorparafinholdig.

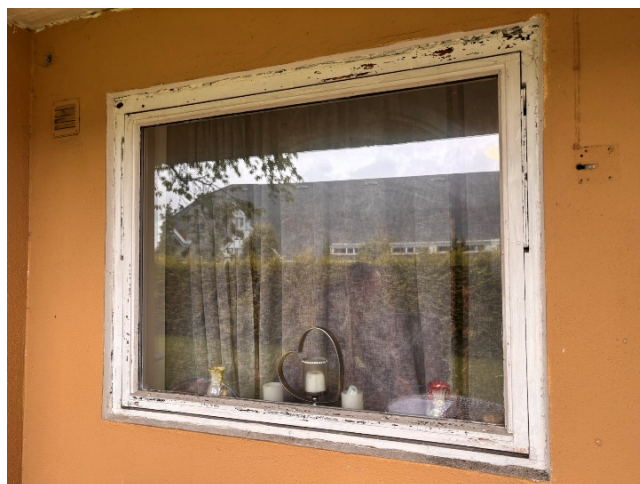
| TYPE AVFALL<br>(kodeinndeling<br>etter NS 9431<br>og EAL-koder) | Bygningsdel/annet | Sted | Beskrivelse av funn /<br>krav til håndtering | Mengde-<br>anslag<br>(ca.) | Bilde nr<br>(vedl. A) |
|---|---|---|---|---|---|
| 7211 - PCB-<br>holdige<br>isolerglassruter<br>(EAL 170902) | Isolerglassvindu<br>Frem til 1975<br>(norske)<br>Frem til 1980<br>(utenlandske) | Se<br>plantegning<br>, vedlegg B | Leveres hele (skal ikke<br>knuses) som PCB-<br>holdige<br>isolerglassvindu | 1 stk. | B8 |

**Bilde B8:** Vindu i 1. etasje uten merket produksjonsår. Kategoriseres som PCB-holdig grunnet byggeår.

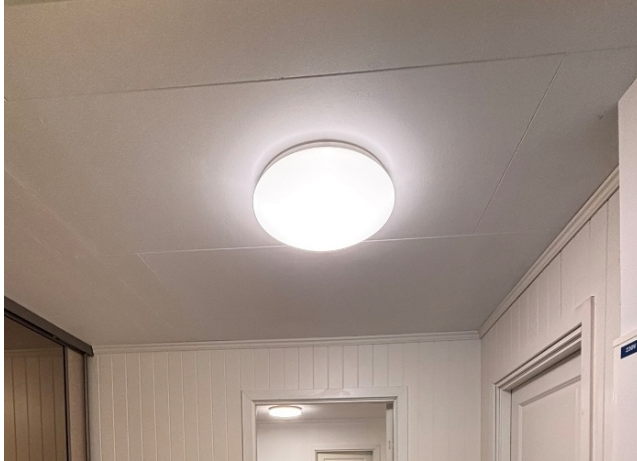
**Bilde B9:** Eksempel på lysarmatur som skal behandles som EE-avfall.

| TYPE AVFALL<br>(kodeinndeling<br>etter NS 9431<br>og EAL-koder) | Bygningsdel/annet | Sted | Beskrivelse av funn /<br>krav til håndtering | Mengde-<br>anslag<br>(ca.) | Bilde nr<br>(vedl. A) |
|---|---|---|---|---|---|
| 1500 - EE-avfall<br>(EAL 200136) | Elektriske og<br>elektroniske<br>produkter/<br>komponenter som<br>bruker strøm eller<br>går på batterier,<br>inkludert ledninger | Hele<br>bygget,<br>inkludert<br>utvendig | Sorteres i egne<br>fraksjoner avhengig av<br>størrelse og robusthet | 660 kg | B9-B11 |

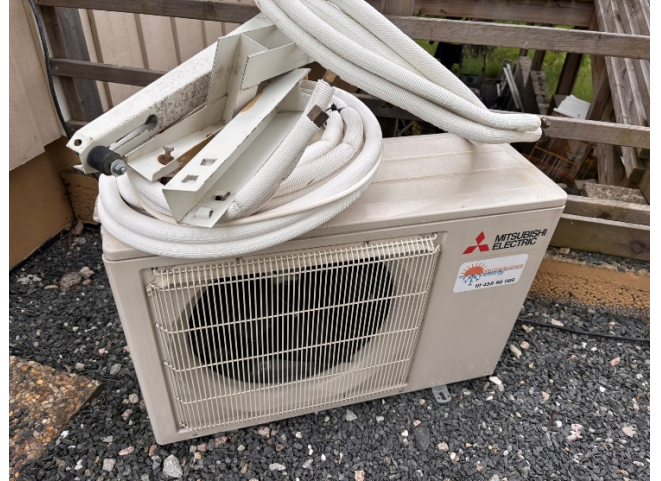
**Bilde B10:** Varmepumpe som skal behandles som EE-avfall.

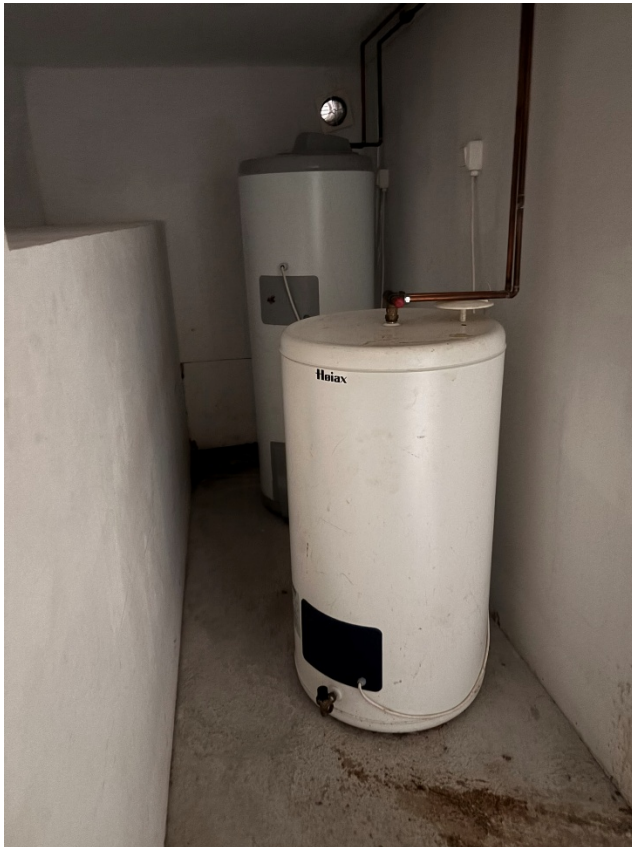
**Bilde B11:** Varmtvannsberedere som skal behandles som EE-avfall.
