# Rapport for miljøkartlegging - Gamle Tindlundvei 1

Miljøkartleggingsrapport som identifiserer helse- og miljøfarlige stoffer i bygningsmaterialer og installasjoner

| Oppdragsnavn: | BPNG Fv. 109 Delstrekning 1- Miljøkartlegging av boliger |
| Oppdragsnummer: | 648744-13 |

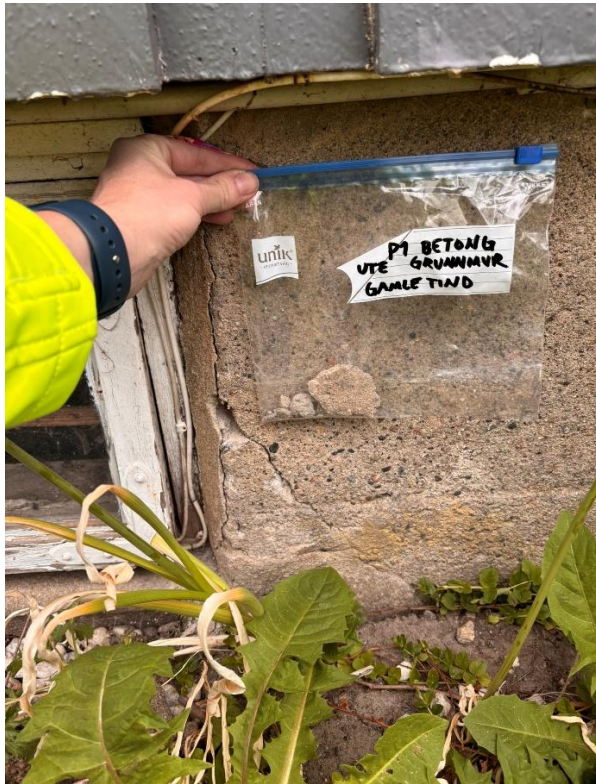
Bilde B1: Prøve 1 - Betong av grunnmur ute

| Prøve nr. | Bildenr. (vedlegg A) | Sted | Type prøvemateriale | Analysert for: | Resultat* (mg/kg) |
|---|---|---|---|---|---|
| P1 | B1 | Grunnmur ute | Betong | Tungmetaller<br>Cr6+<br>PCB | Lavforurensset<br>pga. sink<br>Zn= 1800 mg/kg |

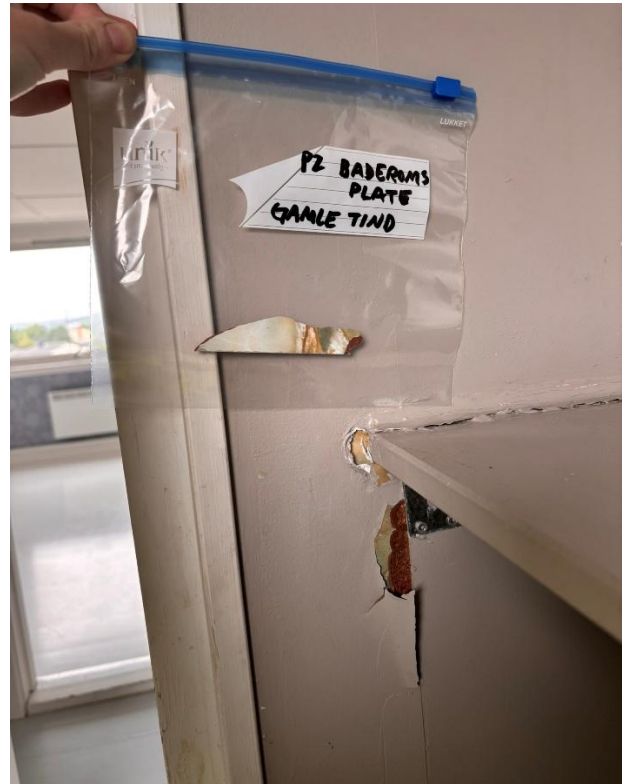
Bilde B2: Prøve 2 - Baderomsplate

| Prøve nr. | Bildenr. (vedlegg A) | Sted | Type prøvemateriale | Analysert for: | Resultat* (mg/kg) |
|---|---|---|---|---|---|
| P2 | B2 | Bad 2.etg | Baderomsplate | Pentaklorfenol | Ordinært avfall |

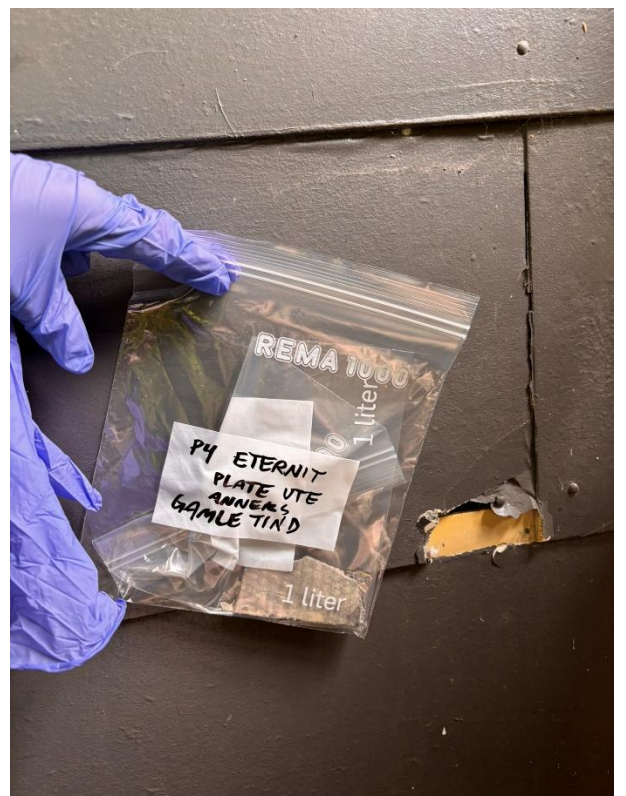
Bilde B4: Prøve 4 - eternit veggplate anneks  
inneholder asbest

| Prøve nr. | Bildenr. (vedlegg A) | Sted | Type prøvemateriale | Analysert for: | Resultat* (mg/kg) |
|---|---|---|---|---|---|
| P4 | B4 | Fasade anneks | Eternit veggplate | Asbest | Farlig avfall pga. påvist krysotil |

| TYPE AVFALL<br>(kodeinndeling<br>etter NS 9431<br>og EAL-koder) | Bygningsdel /<br>annet | Sted | Beskrivelse av funn /<br>krav til håndtering | Mengde-<br>anslag<br>(ca.) | Bilde nr<br>(vedl. A) |
|---|---|---|---|---|---|
| 7250 - Asbest<br>(EAL 170605) | Asbestholdige<br>byggematerialer<br>Eternit<br>fasadeplater | Utvendig<br>bakvegg,<br>Anneks 1 | Malt svart, hver plate<br>måler ca. 120x26 cm.<br>Håndteres og<br>disponeres som<br>asbestholdig avfall. | 20 m <sup>2</sup> | B4, B9 |

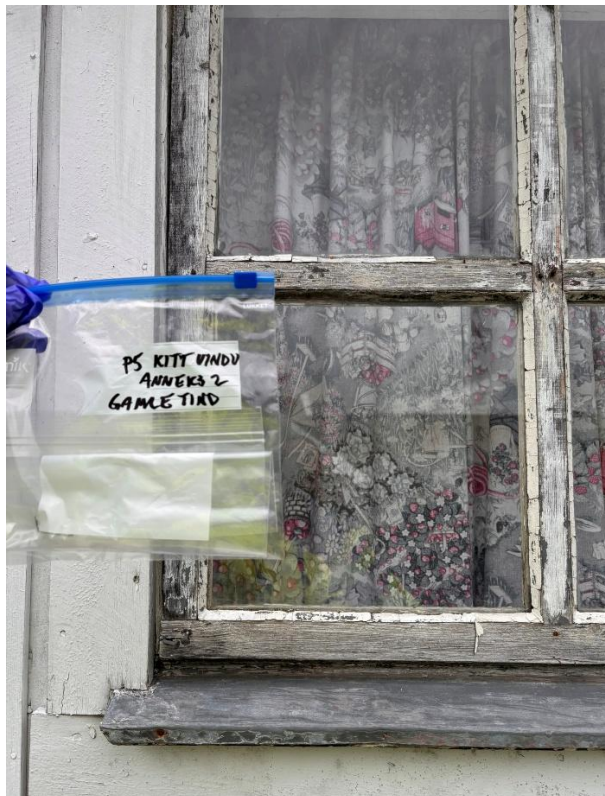
Bilde B5: Prøve 5 - vinduskitt ved anneks 2 inneholder asbest

| Prøve nr. | Bildenr. (vedlegg A) | Sted | Type prøvemateriale | Analysert for: | Resultat* (mg/kg) |
|---|---|---|---|---|---|
| P5 | B5 | Anneks 2 utvendig | Vinduskitt | Asbest | Farlig avfall pga. påvist krysotil |

| TYPE AVFALL<br>(kodeinndeling<br>etter NS 9431<br>og EAL-koder) | Bygningsdel /<br>annet | Sted | Beskrivelse av funn /<br>krav til håndtering | Mengde-<br>anslag<br>(ca.) | Bilde nr<br>(vedl. A) |
|---|---|---|---|---|---|
| 7250 - Asbest<br>(EAL 170601) | Asbestholdige<br>isolasjons-<br>materialer<br>Kitt rundt<br>vinduskarmer | Kitt rundt<br>vinduskarmer<br>utvendig på<br>begge<br>anneks | Håndteres og<br>disponeres som<br>asbestholdig avfall. | 5 stk | B3, B5,<br>B12 |

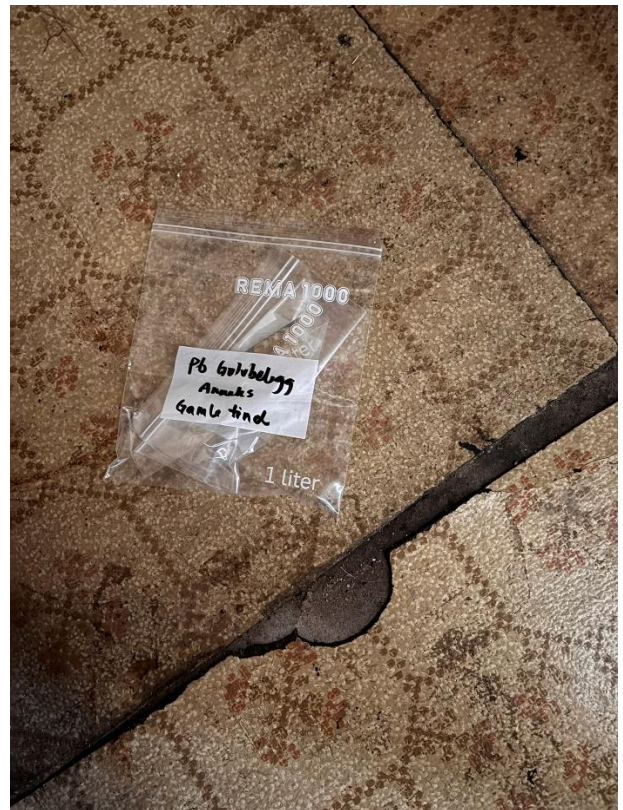
Bilde B6: Prøve 6 - Gulvbelegg i anneks

| Prøve nr. | Bildenr. (vedlegg A) | Sted | Type prøvemateriale | Analysert for: | Resultat* (mg/kg) |
|---|---|---|---|---|---|
| P6 | B6 | Anneks Bod/garderobe | Gulvbelegg | Asbest<br>Klorparafiner<br>Ftalater | Ikke påvist asbest eller klorparafiner<br><br>Analyse av ftalater ikke utført pga. problemer hos Eurofins, men antar innhold av ftalater |

| TYPE AVFALL<br>(kodeinndeling<br>etter NS 9431<br>og EAL-koder) | Bygningsdel /<br>annet | Sted | Beskrivelse av funn /<br>krav til håndtering | Mengde-<br>anslag<br>(ca.) | Bilde nr<br>(vedl. A) |
|---|---|---|---|---|---|
| | Vinyl gulvbelegg | Bad 2. etg og<br>fyrrom + gard<br>i anneks 1 | Leveres som<br>ftalatholdig avfall til<br>godkjent mottak. | 15 m <sup>2</sup> | B6, B10,<br>B11,<br>B17, B20 |
