# Rapport for miljøkartlegging - Heimdalsveien 10

Miljøkartleggingsrapport som identifiserer helse- og miljøfarlige stoffer i bygningsmaterialer og installasjoner

| Oppdragsnavn: | BPNG Fv. 109 Delstrekning 1 – Miljøkartlegging av boliger |
| Oppdragsnummer: | 648744-13 |

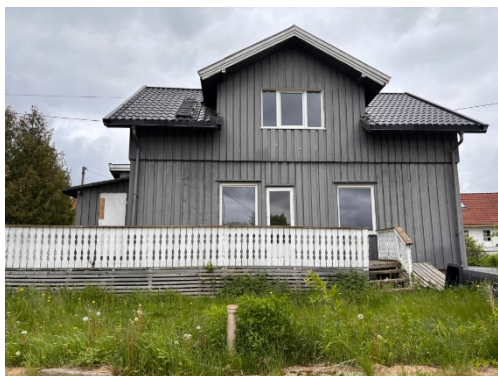
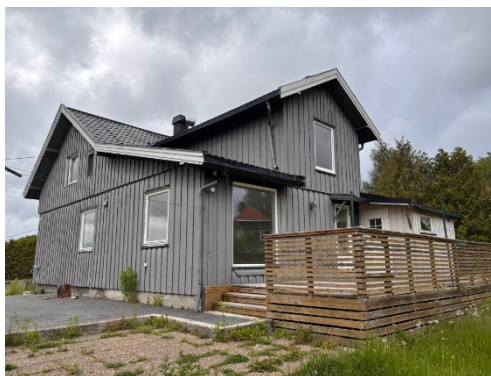
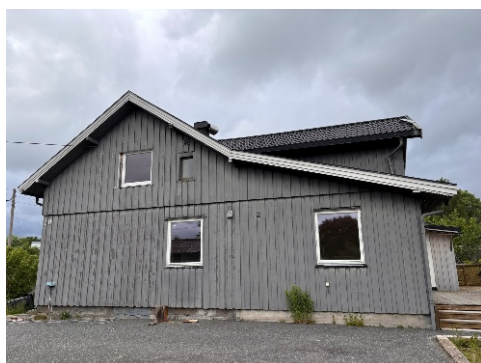
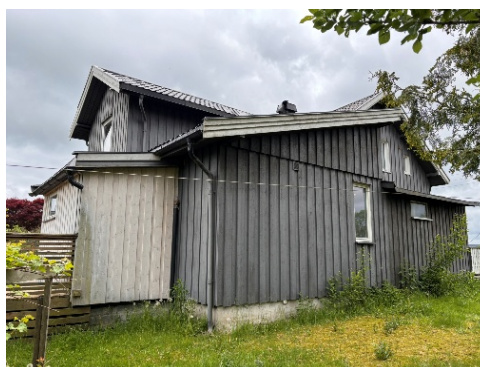
**Figur 2:** Fasadebilder av bygget.

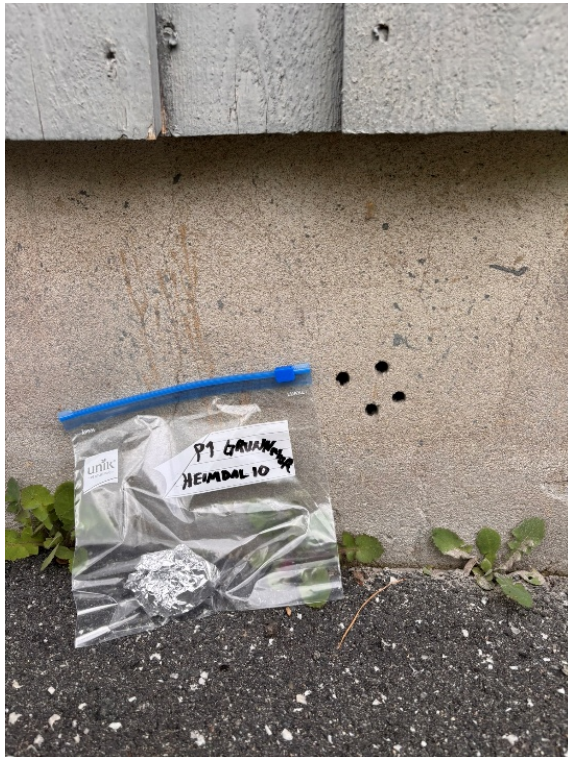
**Bilde B1:** Prøve P1 – Betong grunnmur. Utvendig.

| Prøve nr. | Bildenr. (vedlegg A) | Sted | Type prøvemateriale | Analysert for: | Resultat* (mg/kg) |
|---|---|---|---|---|---|
| P1 | B1 | Se plantegning, vedlegg B | Betong grunnmur, hovedbygg utvendig | Tungmetaller, PCB | Ordinært avfall |

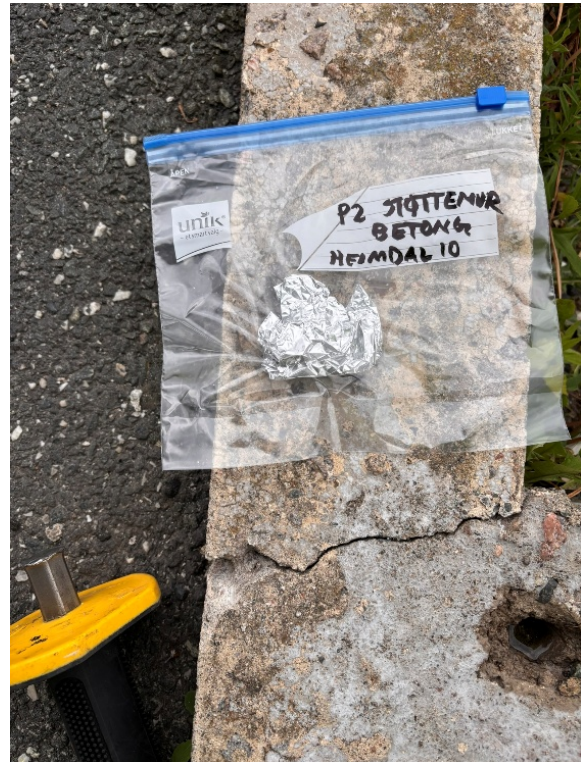
**Bilde B2:** Prøve P2 – Betong støttemur. Utvendig.

| Prøve nr. | Bildenr. (vedlegg A) | Sted | Type prøvemateriale | Analysert for: | Resultat* (mg/kg) |
|---|---|---|---|---|---|
| P2 | B2 | Se plantegning, vedlegg B | Betong støttemur, utomhus | Tungmetaller, PCB | Ordinært avfall |

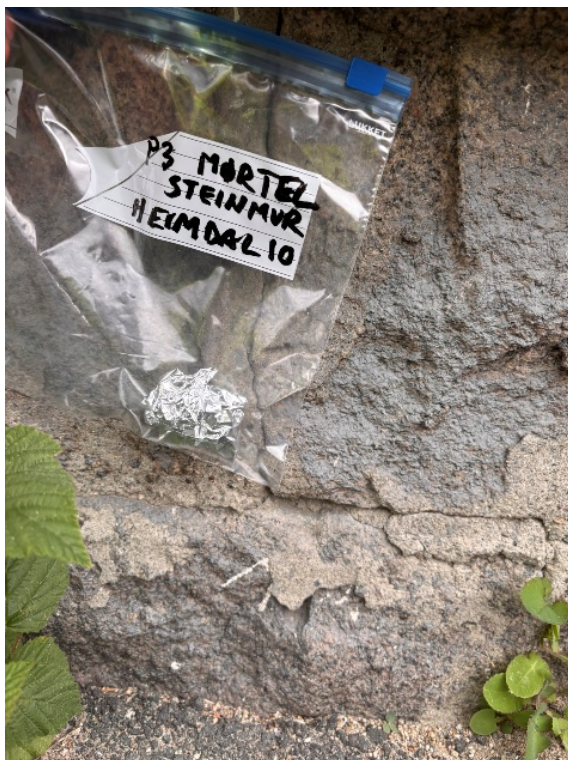
**Bilde B3:** Prøve P3 – Mørtel fra steinmur. Utvendig.

| Prøve nr. | Bildenr. (vedlegg A) | Sted | Type prøvemateriale | Analysert for: | Resultat* (mg/kg) |
|---|---|---|---|---|---|
| P3 | B3 | Se plantegning, vedlegg B | Mørtel steinmur, hovedbygg utendørs | Tungmetaller, PCB | Ordinært avfall |

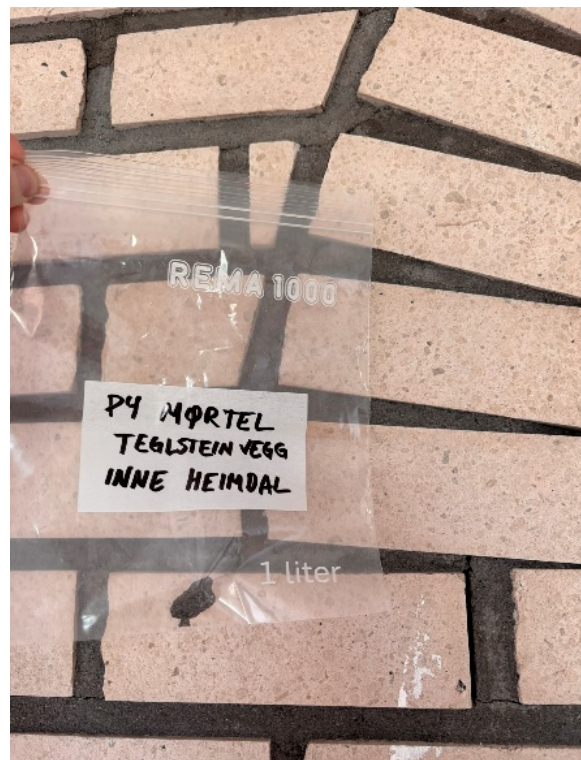
**Bilde B4:** Prøve P4 – Mørtel fra teglsteinvegg. Innvendig.

| Prøve nr. | Bildenr. (vedlegg A) | Sted | Type prøvemateriale | Analysert for: | Resultat* (mg/kg) |
|---|---|---|---|---|---|
| P4 | B4 | Se plantegning, vedlegg B | Mørtel teglsteinsvegg, hovedbygg innvendig | Tungmetaller, PCB | Ordinært avfall |

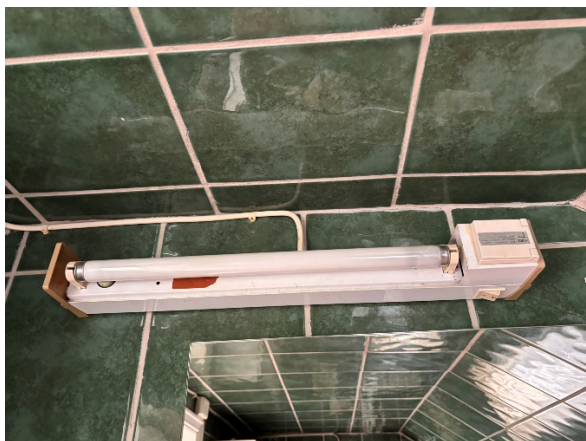
**Bilde B5:** Lysstoffrør på bad i 2. etg.

| TYPE AVFALL<br>(kodeinndeling<br>etter NS 9431<br>og EAL-koder) | Bygningsdel/annet | Sted | Beskrivelse av funn /<br>krav til håndtering | Mengde-<br>anslag<br>(ca.) | Bilde nr<br>(vedl. A) |
|---|---|---|---|---|---|
| 7086 –<br>Lysstoffrør og<br>sparepærer<br>(EAL 200121) | Lysstoffrør | Bad 2. etg. | Leveres som egen<br>avfallsfraksjon. Må<br>ikke knuses. | 1 stk. | B5 |

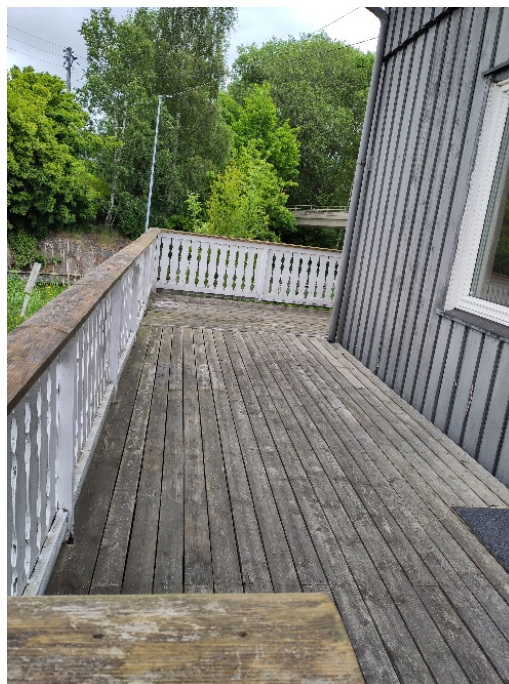
**Bilde B6:** Terrasse med CCA-impregnert trevirke.

| TYPE AVFALL<br>(kodeinndeling<br>etter NS 9431<br>og EAL-koder) | Bygningsdel/annet | Sted | Beskrivelse av funn /<br>krav til håndtering | Mengde-<br>anslag<br>(ca.) | Bilde nr<br>(vedl. A) |
|---|---|---|---|---|---|
| 7098 – CCA-<br>impregnert<br>trevirke<br>(EAL 170204) | Terrasse | Utvendig | Leveres som CCA-<br>impregnert trevirke | Ca. 53<br>m <sup>2</sup> | B6 |

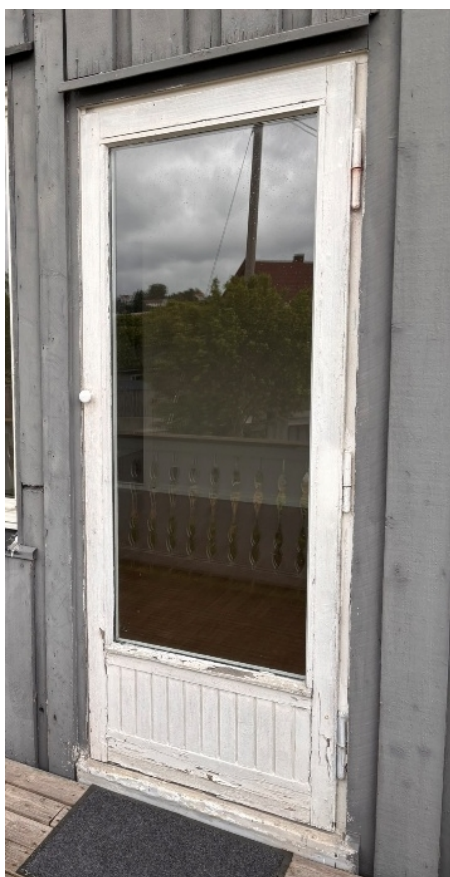
**Bilde B7:** Balkongdør med isolerglass er markert med produksjonsår 1994. Kategoriseres som ftalatholdig.

| TYPE AVFALL<br>(kodeinndeling<br>etter NS 9431<br>og EAL-koder) | Bygningsdel/annet | Sted | Beskrivelse av funn /<br>krav til håndtering | Mengde-<br>anslag<br>(ca.) | Bilde nr<br>(vedl. A) |
|---|---|---|---|---|---|
| 7156 – Avfall<br>med ftalater<br>(EAL 170903) | Isolerglassvindu<br>(1991-2005) | Se<br>plantegning,<br>vedlegg B | Ftalatholdige<br>Isolerglassvindu: 1<br>Antall knuste: 0 stk<br>Vindusrammer med<br>knust ftalatholdige<br>isolerglass er farlig<br>avfall.<br>Hele vindusrammer<br>med ftalatholdige<br>isolerglass er ikke<br>farlig avfall og<br>håndteres som<br>ordinært avfall. | 1 stk. | B7 |

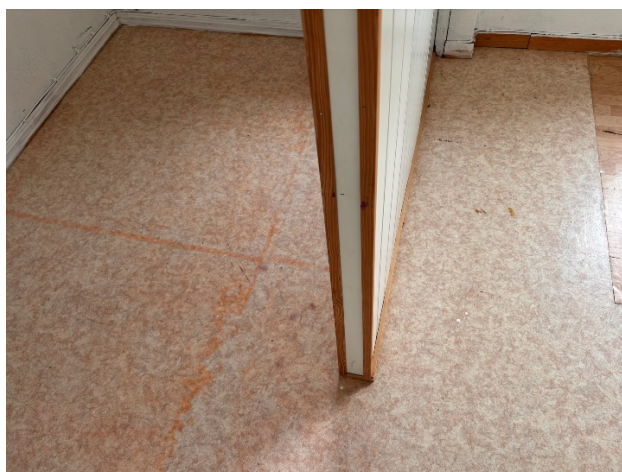
**Bilde B8:** Vinyl gulvbelegg på soverom i 2. etg. Kategoriseres som ftalatholdig.

| TYPE AVFALL<br>(kodeinndeling<br>etter NS 9431<br>og EAL-koder) | Bygningsdel/annet | Sted | Beskrivelse av funn /<br>krav til håndtering | Mengde-<br>anslag<br>(ca.) | Bilde nr<br>(vedl. A) |
|---|---|---|---|---|---|
| | Vinyl gulvbelegg | Se<br>plantegning,<br>vedlegg B | Leveres som<br>ftalatholdig avfall,<br>separat og merket. | 7,2 m <sup>2</sup> | B8 |

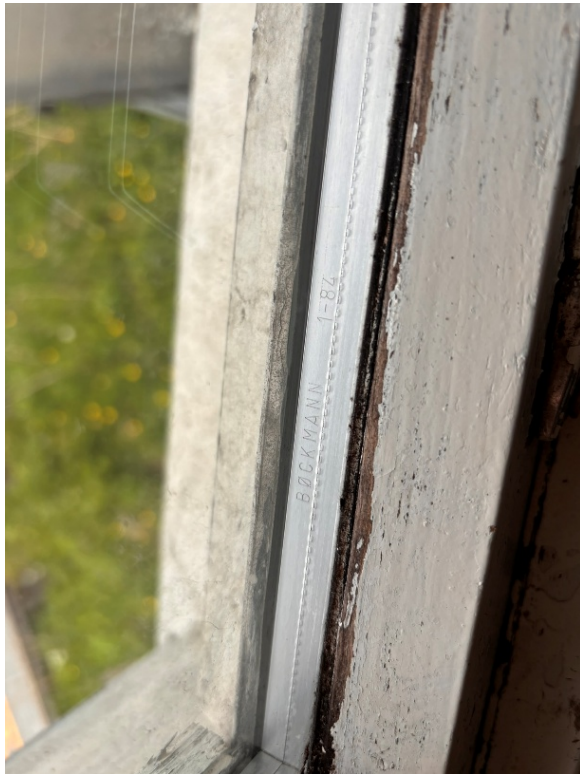
**Bilde B9:** Isolerglassvindu markert med produksjonsår 1984. Kategoriseres som klorparafinholdig.

| TYPE AVFALL<br>(kodeinndeling<br>etter NS 9431<br>og EAL-koder) | Bygningsdel/annet | Sted | Beskrivelse av funn /<br>krav til håndtering | Mengde-<br>anslag<br>(ca.) | Bilde nr<br>(vedl. A) |
|---|---|---|---|---|---|
| 7158 -<br>Klorparafin-<br>holdige<br>isolerglassruter<br>(EAL 170903) | Isolerglassvindu<br>(1976-1990) | Se<br>plantegning,<br>vedlegg B | Varierende størrelse.<br>Leveres hele (skal<br>ikke knuses) som<br>klorparafinholdige<br>isolerglassvindu | 3 stk. | B9 |

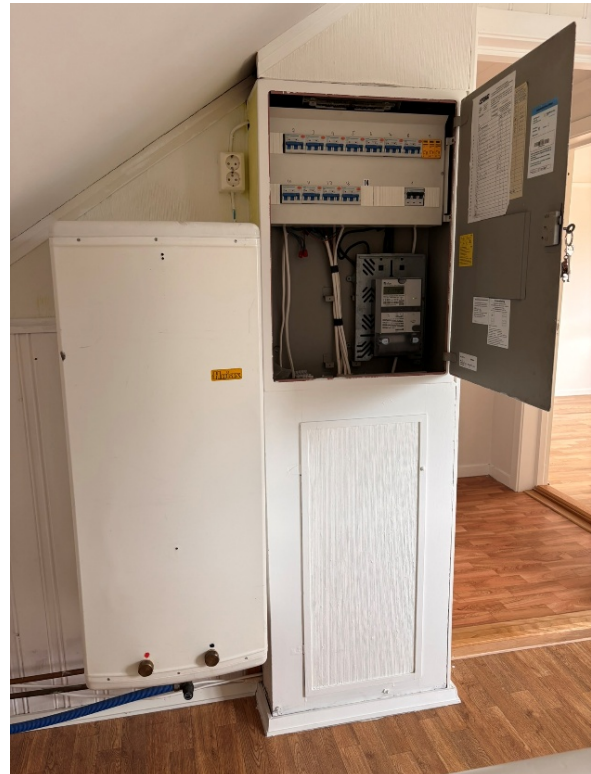
**Bilde B10:** Sikringsskap 2. etg. Eksempel på elektronikk som skal behandles som EE-avfall.

| TYPE AVFALL<br>(kodeinndeling<br>etter NS 9431<br>og EAL-koder) | Bygningsdel/annet | Sted | Beskrivelse av funn /<br>krav til håndtering | Mengde-<br>anslag<br>(ca.) | Bilde nr<br>(vedl. A) |
|---|---|---|---|---|---|
| 1500 - EE-avfall<br>(EAL 200136) | Elektriske og<br>elektroniske<br>produkter/<br>komponenter som<br>bruker strøm eller<br>går på batterier,<br>inkludert ledninger | Hele bygget,<br>inkludert<br>utvendig | Sorteres i egne<br>fraksjoner avhengig<br>av størrelse og<br>robusthet | Ca. 350<br>kg. | B10 |
