# Rapport for miljøkartlegging - Rolvøyveien 244

Miljøkartleggingsrapport som identifiserer helse- og miljøfarlige stoffer i bygningsmaterialer og installasjoner

| Tittel på rapport: | Rapport for miljøkartlegging - Rolvsøyveien 244 |
| Oppdragsnavn: | BPNG Fv. 109 Delstrekning 1- Miljøkartlegging av boliger |

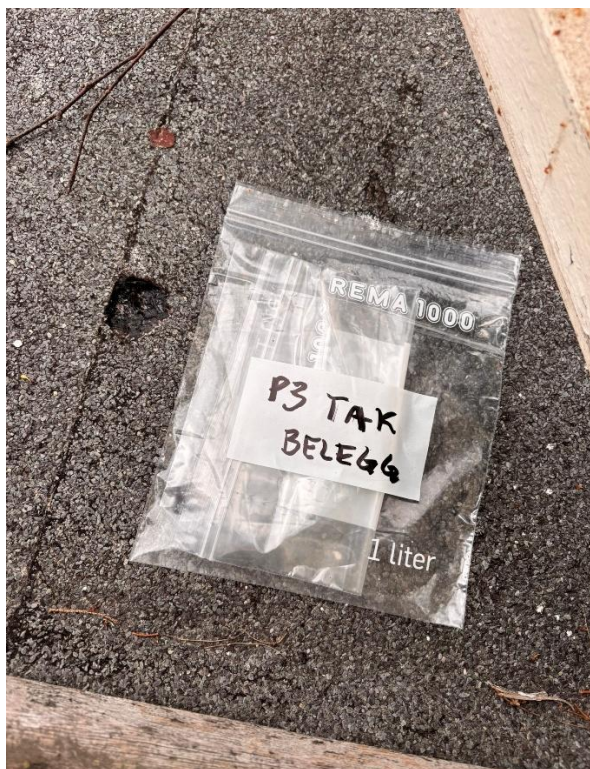
| Prøve nr. | Bildenr. (vedlegg A) | Sted | Type prøvemateriale | Analysert for: | Resultat* (mg/kg) |
|---|---|---|---|---|---|
| P3 | B3 | Taktekking Veranda | Takbelegg | Asbest<br>PAH | Ordinært avfall |

**Bilde B3:** Prøve 3 - Takbelegg på veranda 2. etg.

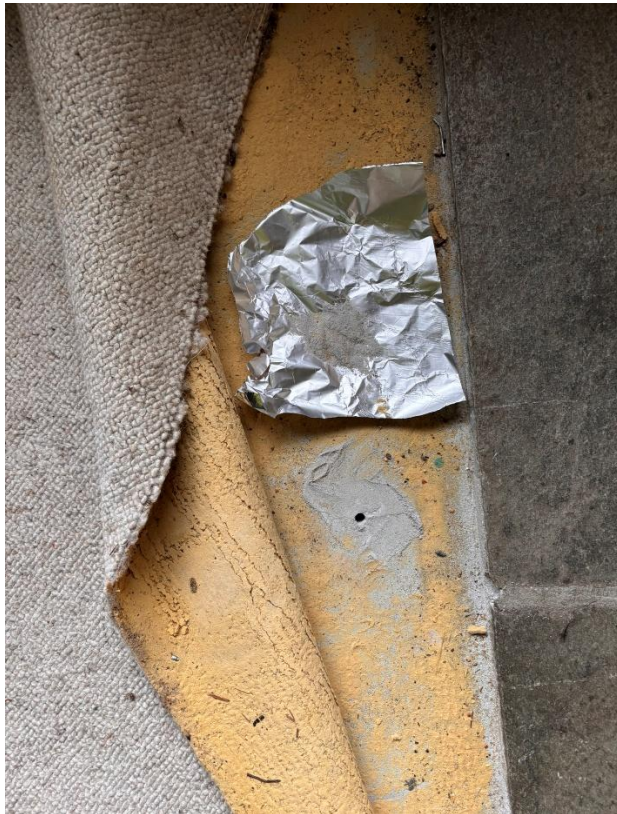
| Prøve nr. | Bildenr. (vedlegg A) | Sted | Type prøvemateriale | Analysert for: | Resultat* (mg/kg) |
|---|---|---|---|---|---|
| P5 | B5 | Peisestue gulv | Betong | Tungmetaller<br>Cr6+<br>PCB | Lavforurensset<br>pga.<br>Cr6+ = 9 mg/kg |

1 betongprøve av betongsålen tatt inne i peisestue (markert gul) ligger over grenseverdi for gjenvinning. Innholdet ligger minimalt over grenseverdi for Cr6+. avviket er mindre enn oppgitt usikkerhet på prøven.

Bilde B5: Prøve 5 - Betonggulv i peisestue.

| TYPE AVFALL<br>(kodeinndeling<br>etter NS 9431<br>og EAL-koder) | Bygningsdel/annet | Sted | Beskrivelse av funn /<br>krav til håndtering | Mengde-<br>anslag<br>(ca.) | Bilde nr<br>(vedl. A) |
|---|---|---|---|---|---|
| 1614 -<br>Forurenset<br>betong og tegl<br>(EAL 170101) | All betong og øvrige<br>tyngre<br>byggningsmaterialer | Hele bygget | Betongsåle med Cr6+<br>over grenseverdi for fri<br>bruk. All betong og<br>øvrige tyngre<br>byggningsmaterialer fra<br>riveobjektet er per<br>definisjon avfall og skal<br>leveres til lovlig<br>mottak.<br>I denne kartleggingen<br>er det påvist innhold<br>av helse- og<br>miljøfarlige stoffer over<br>grenseverdier gitt i<br>Avfallsforskriften kap.<br>14a og denne<br>avfallsfraksjonen kan<br>ikke utnyttes til<br>gjenvinning uten<br>søknad (ref. kap 5.2). | Ca. 60<br>tonn | B5 |

***Basert på dette anbefales at betong og tyngre bygningsmaterialer kan gjenvinnes, med unntak av betongsålen på hovedbygget.***

For betong i enebolig vil det ikke være aktuelt med gjenvinning uten en risikovurdering og søknad til forurensningsmyndighet (Miljødirektoratet). Det kan være aktuelt å ta supplerende prøver for å stadfeste at prøve er reell/gjelder hele betongen. Dersom betongsålen ønskes gjenvunnet som for eksempel fyllmasse, må det tas minst to nye betongprøver som viser at betongen i sålen samlet sett ligger innenfor grenseverdi av Cr6+.

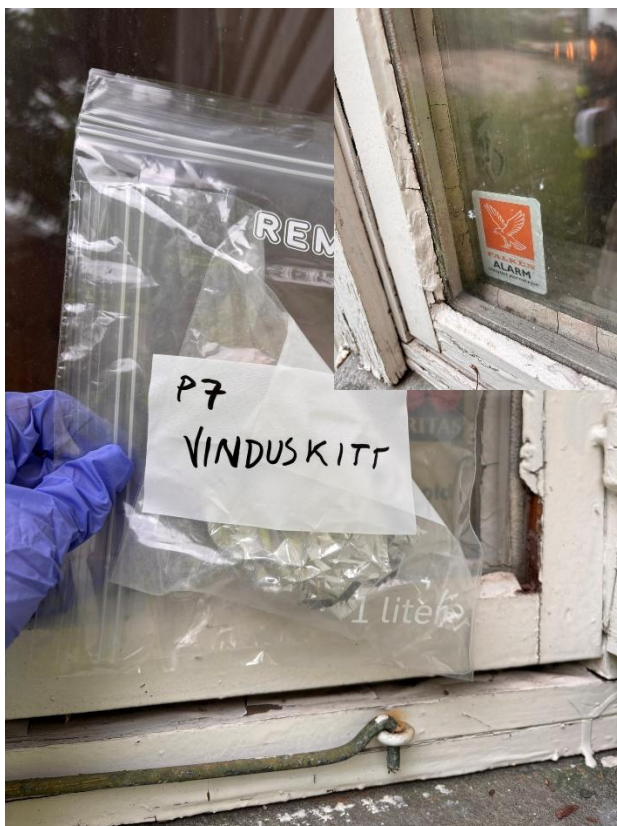
| Prøve nr. | Bildenr. (vedlegg A) | Sted | Type prøvemateriale | Analysert for: | Resultat* (mg/kg) |
|---|---|---|---|---|---|
| P7 | B7 | Vinduskarm ute | Vinduskitt | Asbest | Ordinært avfall |

Bilde B7: Prøve 7 - Vinduskitt utside karm mot glass.

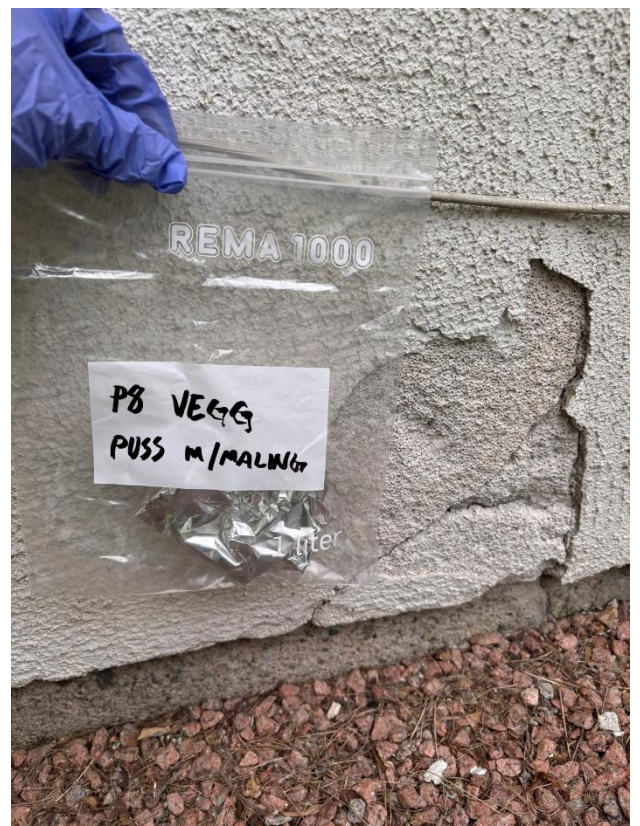
| Prøve nr. | Bildenr. (vedlegg A) | Sted | Type prøvemateriale | Analysert for: | Resultat* (mg/kg) |
|---|---|---|---|---|---|
| P8 | B8 | Fasade ute | Veggpuss med maling | Tungmetaller<br>PCB | Ordinært avfall |

Bilde B8: Prøve 8 - Veggpuss m/ maling grunnmur utvendig.

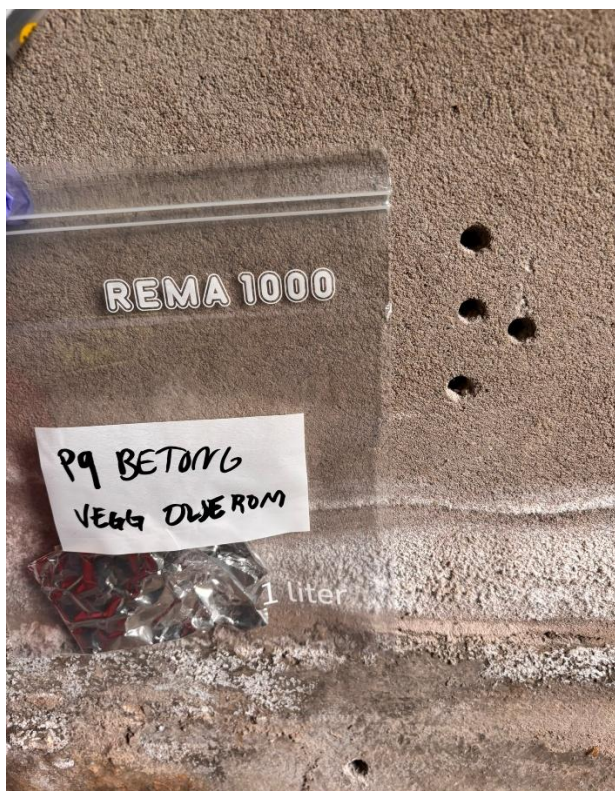
| Prøve nr. | Bildenr. (vedlegg A) | Sted | Type prøvemateriale | Analysert for: | Resultat* (mg/kg) |
|---|---|---|---|---|---|
| P9 | B9 | Vegg oljerom | Betong | Tungmetaller<br>Cr6+<br>PCB | Ordinært avfall |

Bilde B9: Prøve 9 - Betongvegg inne i utendørs rom med oljetank.

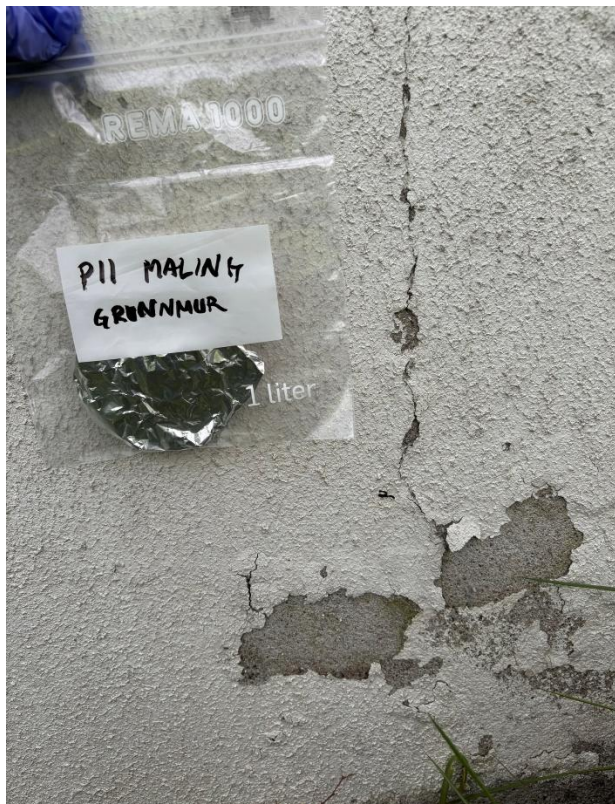
| Prøve nr. | Bildenr. (vedlegg A) | Sted | Type prøvemateriale | Analysert for: | Resultat* (mg/kg) |
|---|---|---|---|---|---|
| P11 | B11 | Grunnmur ute | Maling | Tungmetaller<br>PCB | Ordinært avfall |

Bilde B11: Prøve 11 - Maling på grunnmur, utendørs fasade.

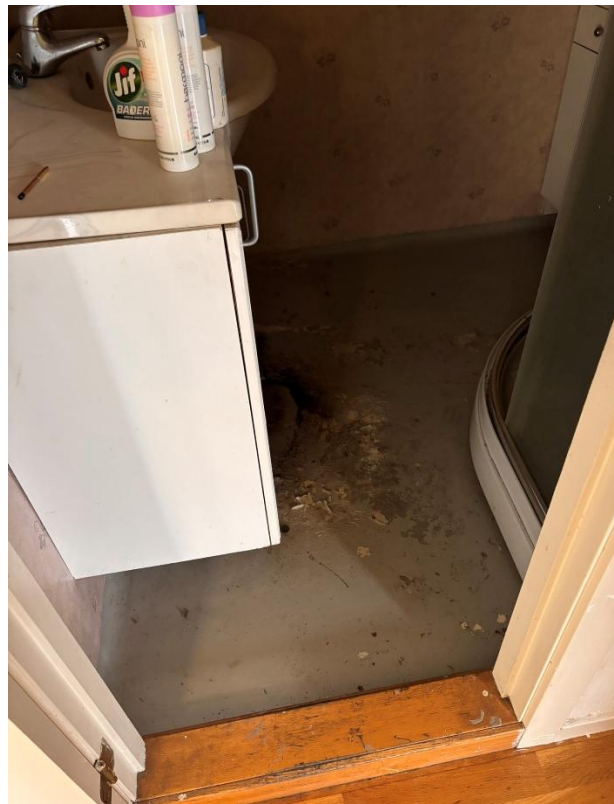
1 malingsprøve tatt på bad i 2.etg (markert rød) har høyt innhold av PCB som er saneringspliktig og må fjernes fra betong før det leveres til deponi, uavhengig om det er planlagt gjenvinning eller ikke.

Bilde B12: Epoxy-maling på bad i 2.etg inneholder høy verdi av PCB.

| TYPE AVFALL<br>(kodeinndeling<br>etter NS 9431<br>og EAL-koder) | Bygningsdel/annet | Sted | Beskrivelse av funn /<br>krav til håndtering | Mengde-<br>anslag<br>(ca.) | Bilde nr<br>(vedl. A) |
|---|---|---|---|---|---|
| | Malingslag, fuger,<br>avrettingsmasser og<br>mupuss | Bad i 2. etg | Maling med innhold av<br>PCB over grenseverdi for<br>farlig avfall skal fjernes fra<br>betong (saneringspliktig<br>ref. Avfallsforskriftens<br>kapittel 14a-3). | 5 m <sup>2</sup> | B12 |

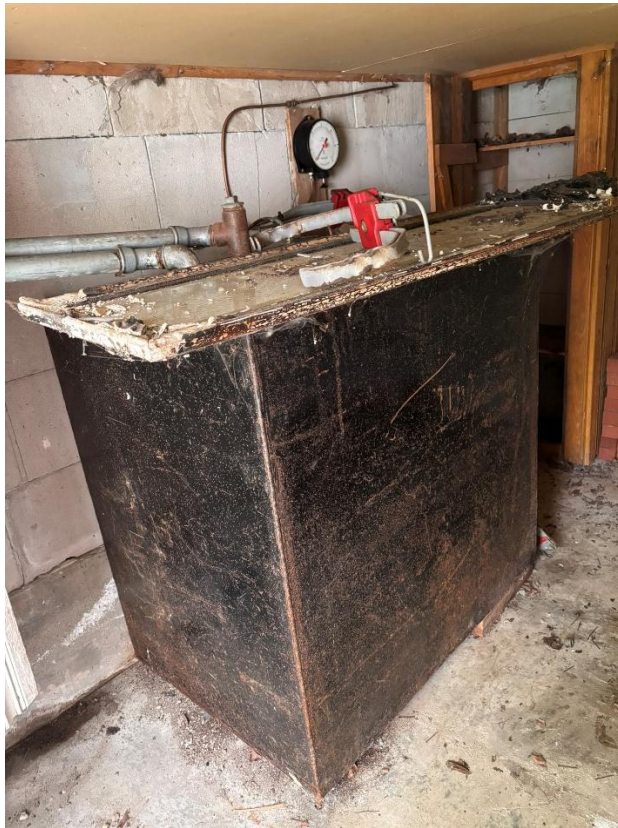
Bilde B13: Oljetank tilknytta fyringsovn i B15, plassert i utendørs rom.

| TYPE AVFALL<br>(kodeinndeling<br>etter NS 9431<br>og EAL-koder) | Bygningsdel/annet | Sted | Beskrivelse av funn /<br>krav til håndtering | Mengde-<br>anslag<br>(ca.) | Bilde nr<br>(vedl. A) |
|---|---|---|---|---|---|
| 7023 - Drivstoff<br>og fyringsolje<br>(EAL 130701) | Nedgravd oljetank<br>og fyringsanlegg | Utendørs<br>rom med<br>oljetank | All olje avtappes og<br>tank med tilhørende<br>rørapplegg saneres av<br>godkjent firma | Mengde<br>ukjent | B13 |

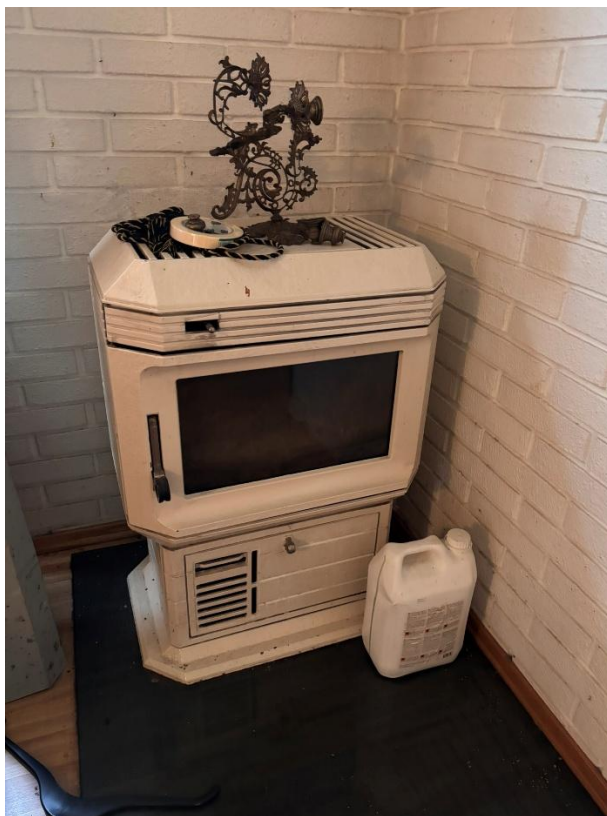
Bilde B15: Fyringsovn med olje.

| TYPE AVFALL<br>(kodeinndeling<br>etter NS 9431<br>og EAL-koder) | Bygningsdel/annet | Sted | Beskrivelse av funn /<br>krav til håndtering | Mengde-<br>anslag<br>(ca.) | Bilde nr<br>(vedl. A) |
|---|---|---|---|---|---|
| 7022 -<br>Oljeforurensset<br>masse<br>(EAL 170903) | Diverse funn med<br>oljeinnhold | Stue | Fyringsovn med olje<br>Saneres som avfall<br>forurensset av olje. | 1 stk. | B15 |

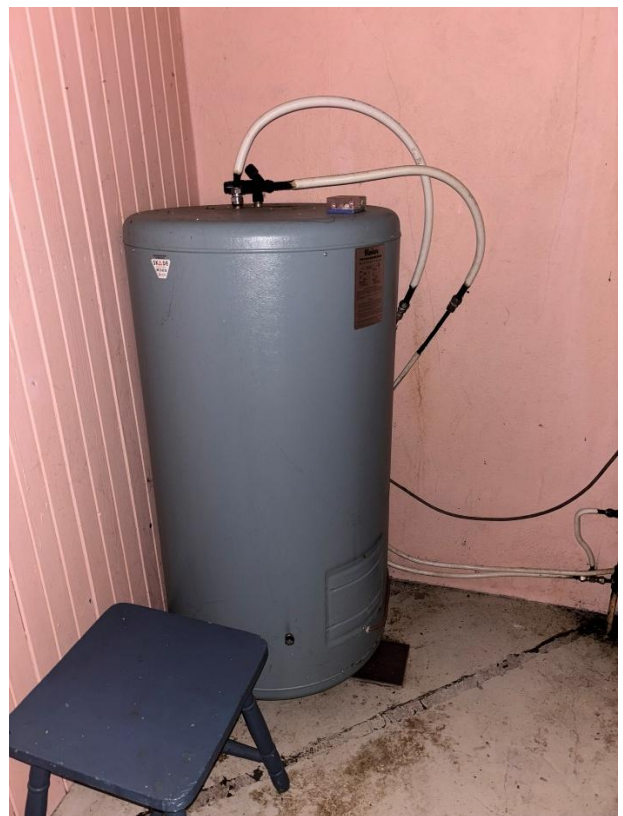
Bilde B16: Gammel varmtvannsbereder.

| TYPE AVFALL<br>(kodeinndeling<br>etter NS 9431<br>og EAL-koder) | Bygningsdel/annet | Sted | Beskrivelse av funn /<br>krav til håndtering | Mengde-<br>anslag<br>(ca.) | Bilde nr<br>(vedl. A) |
|---|---|---|---|---|---|
| 1500 - EE-avfall<br>(EAL 200136) | Elektriske og<br>elektroniske<br>produkter/<br>komponenter som<br>bruker strøm eller går<br>på batterier, inkludert<br>ledninger | Hele<br>bygget,<br>inkludert<br>utvendig | Sorteres i egne<br>fraksjoner avhengig av<br>størrelse og robusthet | Ca. 570<br>kg | B16,<br>B24-B29 |

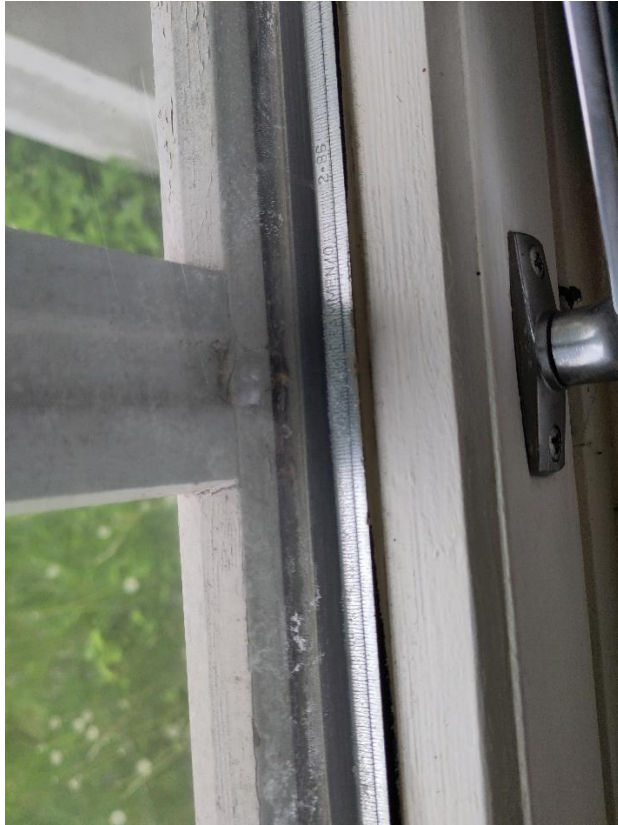
**Bilde B17:** Isolerglassvinduer merket med prod.år 86 regnes som klorparafinholdig.

| TYPE AVFALL<br>(kodeinndeling<br>etter NS 9431<br>og EAL-koder) | Bygningsdel/annet | Sted | Beskrivelse av funn /<br>krav til håndtering | Mengde-<br>anslag<br>(ca.) | Bilde nr<br>(vedl. A) |
|---|---|---|---|---|---|
| 7158 -<br>Klorparafin-<br>holdige<br>isolerglassruter<br>(EAL 170903) | Isolerglassvindu<br>(1976-1990) | Se<br>plantegning<br>, vedlegg B | Leveres hele (skal ikke<br>knuses) som<br>klorparafinholdige<br>isolerglassvindu | 4 stk. | B17 |

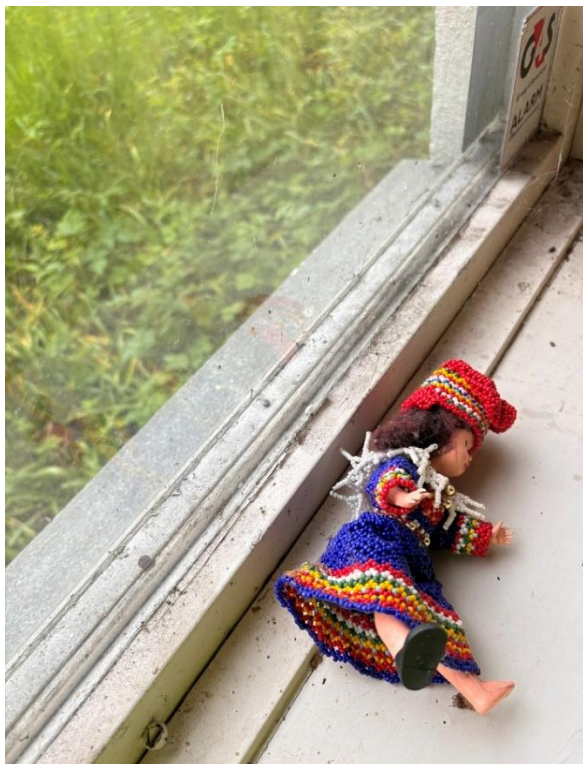
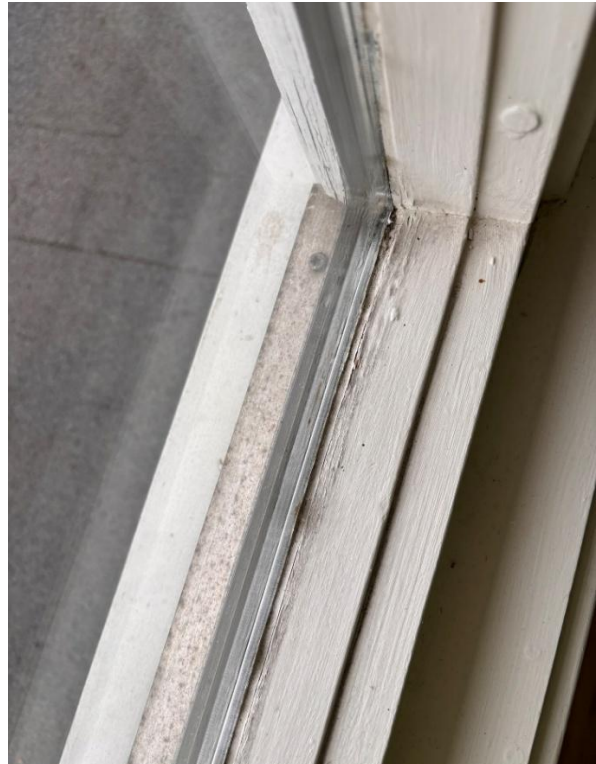
**Bilde B19:** Umerkede vinduer regnes som PCB-holdige grunnet byggear. Kan også inneholde asbest i innvendig fuge. Ikke prøvetatt, kun kitt på utsiden.

| TYPE AVFALL<br>(kodeinndeling<br>etter NS 9431<br>og EAL-koder) | Bygningsdel/annet | Sted | Beskrivelse av funn /<br>krav til håndtering | Mengde-<br>anslag<br>(ca.) | Bilde nr<br>(vedl. A) |
|---|---|---|---|---|---|
| 7211 - PCB-<br>holdige<br>isolerglassruter<br>(EAL 170902) | Isolerglassvindu<br>Frem til 1975 (norske)<br>Frem til 1980<br>(utenlandske) | Se<br>plantegning<br>, vedlegg B | Leveres hele (skal ikke<br>knuses) som PCB-<br>holdige<br>isolerglassvindu | 15 stk. | B19 |

| TYPE AVFALL<br>(kodeinndeling<br>etter NS 9431<br>og EAL-koder) | Bygningsdel/annet | Sted | Beskrivelse av funn /<br>krav til håndtering | Mengde-<br>anslag<br>(ca.) | Bilde nr<br>(vedl. A) |
|---|---|---|---|---|---|
| | | | Kan også inneholde<br>asbest i innvendig<br>fuge. Ikke prøvetatt,<br>kun tatt prøve av kittet<br>på utsiden. | | |

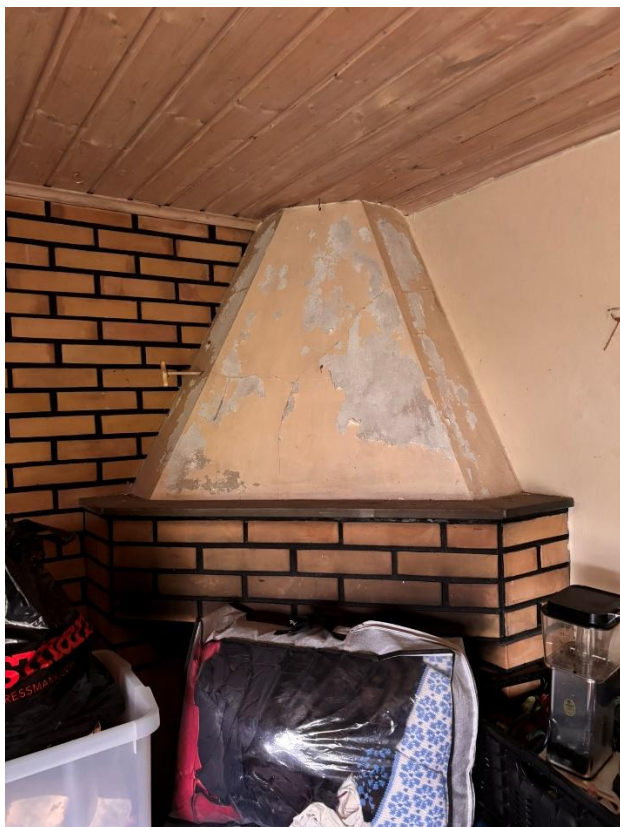
Bilde B20: Peis og pipeløp med sot

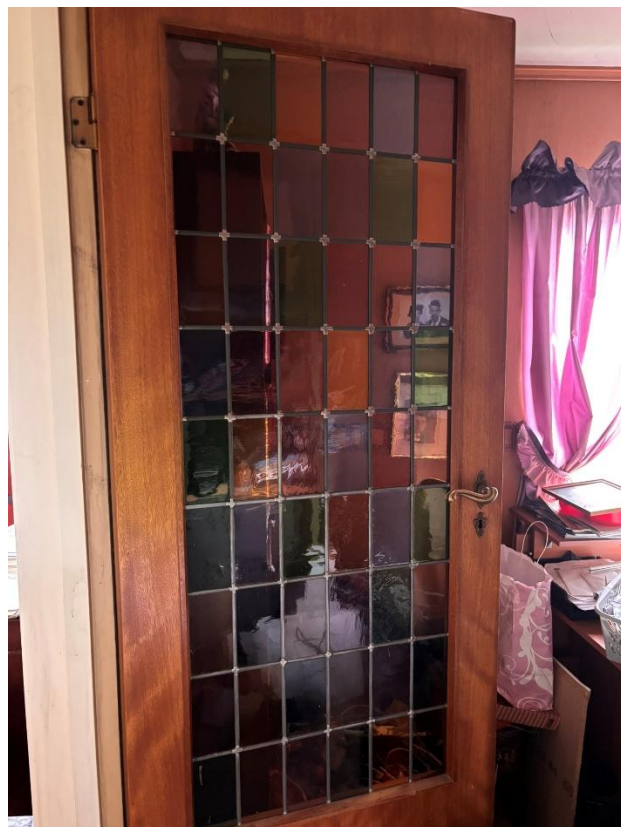
Bilde B21: Innerdør med farget glass og metalltråder.

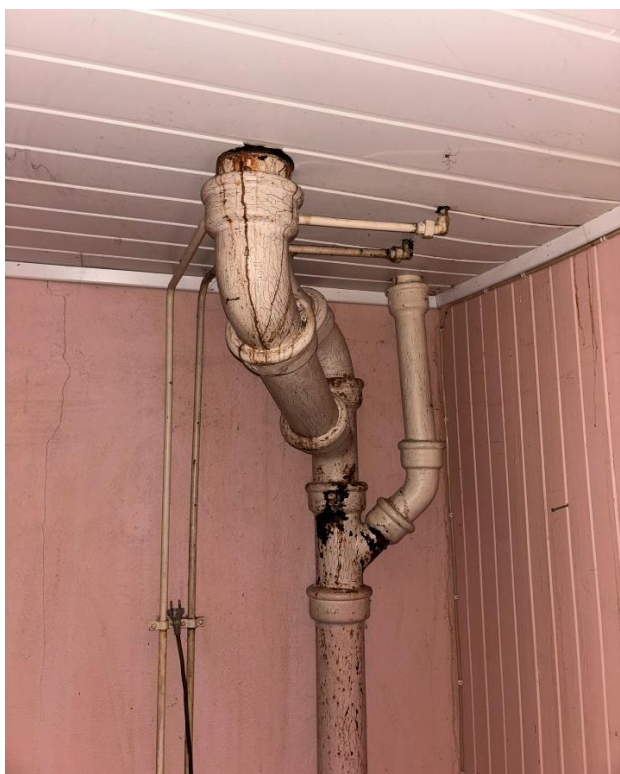
Bilde B22: Gamle soilrør skjøter kan inneholde asbest. Ikke prøvetatt.

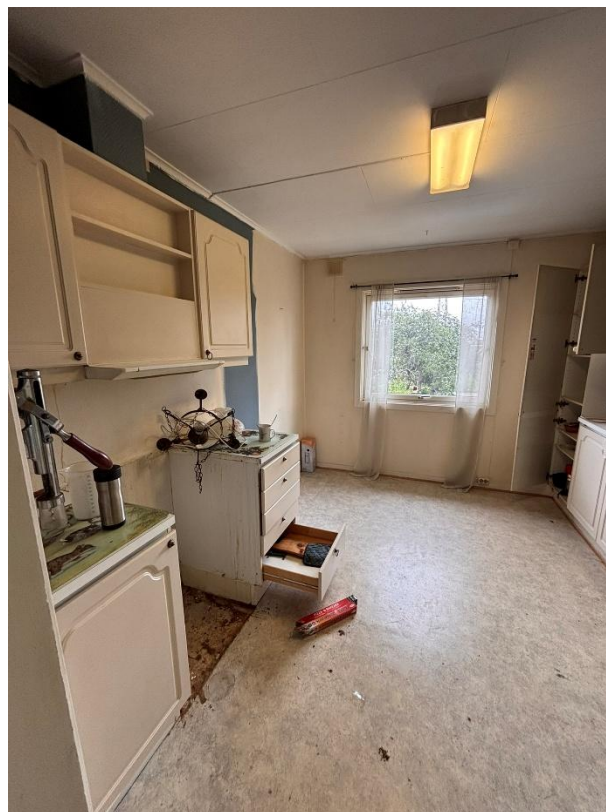
Bilde B25: Vinyl gulvbelegg med ftalater, armatur med lysstoffrør, EE-avfall.

| TYPE AVFALL<br>(kodeinndeling<br>etter NS 9431<br>og EAL-koder) | Bygningsdel/annet | Sted | Beskrivelse av funn /<br>krav til håndtering | Mengde-<br>anslag<br>(ca.) | Bilde nr<br>(vedl. A) |
|---|---|---|---|---|---|
| 7086 -<br>Lysstoffrør og<br>sparepærer<br>(EAL 200121) | Lysstoffrør | Kjøkken,<br>bad | Leveres som egen<br>avfallsfraksjon. Må ikke<br>knuses. | 3 stk. | B25, B29 |

| TYPE AVFALL<br>(kodeinndeling<br>etter NS 9431<br>og EAL-koder) | Bygningsdel/annet | Sted | Beskrivelse av funn /<br>krav til håndtering | Mengde-<br>anslag<br>(ca.) | Bilde nr<br>(vedl. A) |
|---|---|---|---|---|---|
| | Vinyl gulvbelegg | Kjøkken | Leveres som<br>ftalatholdig avfall til<br>godkjent mottak. | 11 m <sup>2</sup> | B2, B25 |
| 7210 - PCB- og<br>PCT-holdig<br>avfall<br>(EAL 160209) | Eldre kondensatorer /<br>lysarmaturer.<br>PCB forbudt fra 1980,<br>totalforbud i<br>kondensatorer/<br>lysarmaturer 2008. | Kjøkken,<br>bad | Leveres hele som PCB-<br>holdige til godkjent<br>mottak. | 2 | B25, B29 |

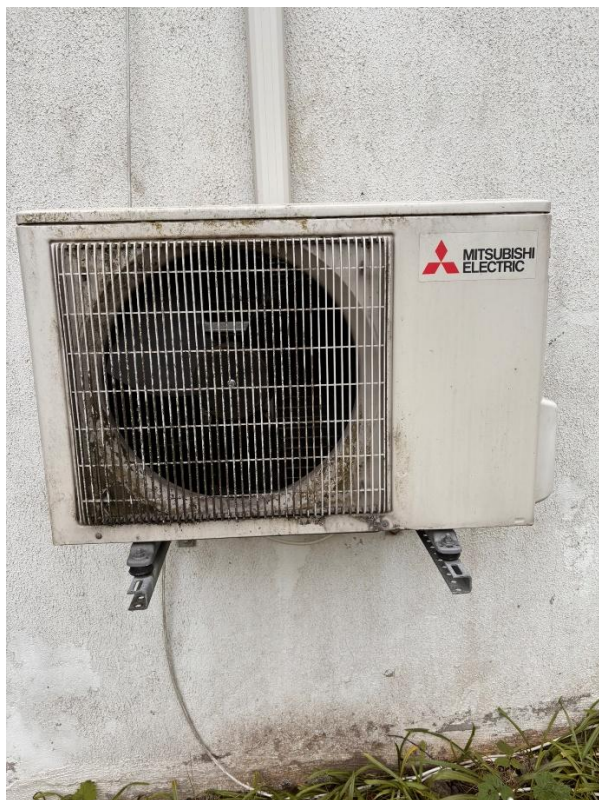
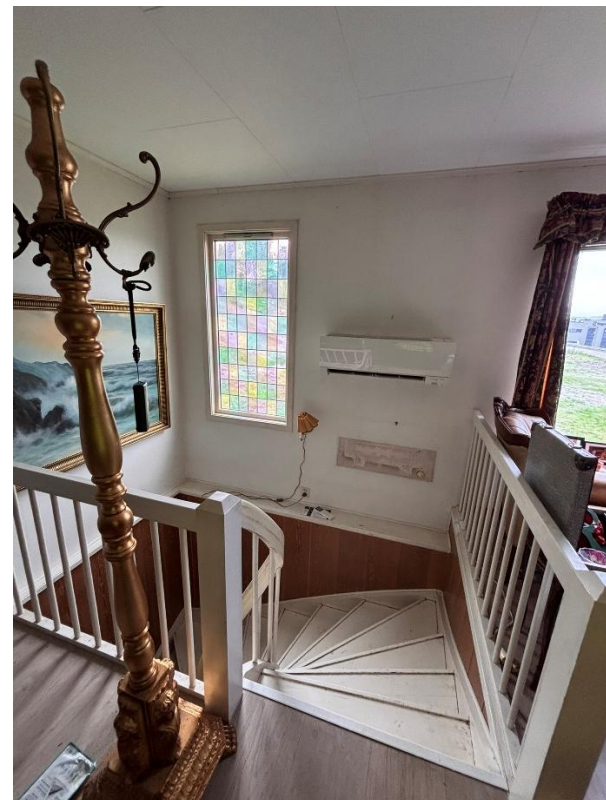
Bilde B26: Varmepumpe (EE-avfall) inne- og utedel, vindu med farget glass og metalltråder.

| TYPE AVFALL<br>(kodeinndeling<br>etter NS 9431<br>og EAL-koder) | Bygningsdel/annet | Sted | Beskrivelse av funn /<br>krav til håndtering | Mengde-<br>anslag<br>(ca.) | Bilde nr<br>(vedl. A) |
|---|---|---|---|---|---|
| | Enheter som går på<br>strøm og kan<br>inneholde<br>olje/kjemikalier/gass<br>(enhet bør beskrives) | Trapperom<br>hall | Varmepumpe<br>EE-avfall med innhold<br>av<br>olje/kjemikalier/gass<br>nedmonteres som hele<br>enheter og leveres<br>hele (uten risiko for<br>lekkasje av olje,<br>kjemikalier eller gass),<br>alternativt kan<br>olje/kjemikalier/gass<br>avtappes av godkjent<br>firma før demontering. | 1 stk. | B26 |

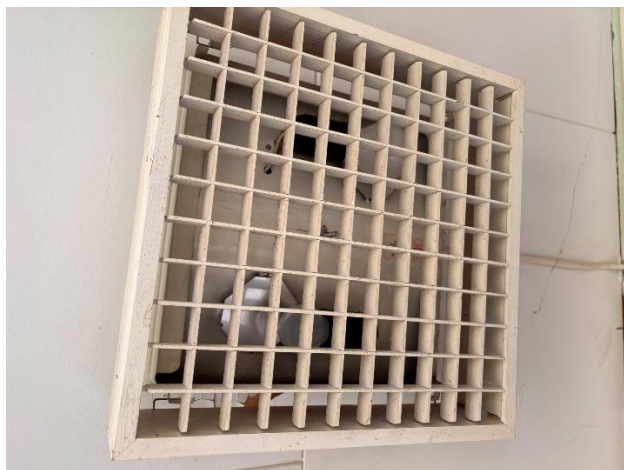
**Bilde B27:** Lyskilder (EE-avfall)

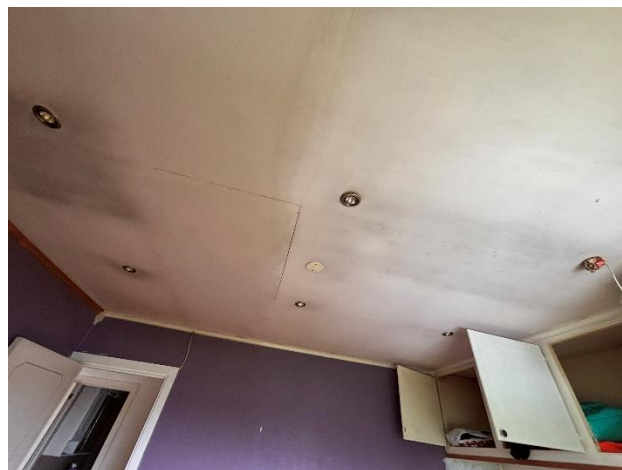
**Bilde B28:** Lyskilder (EE-avfall)

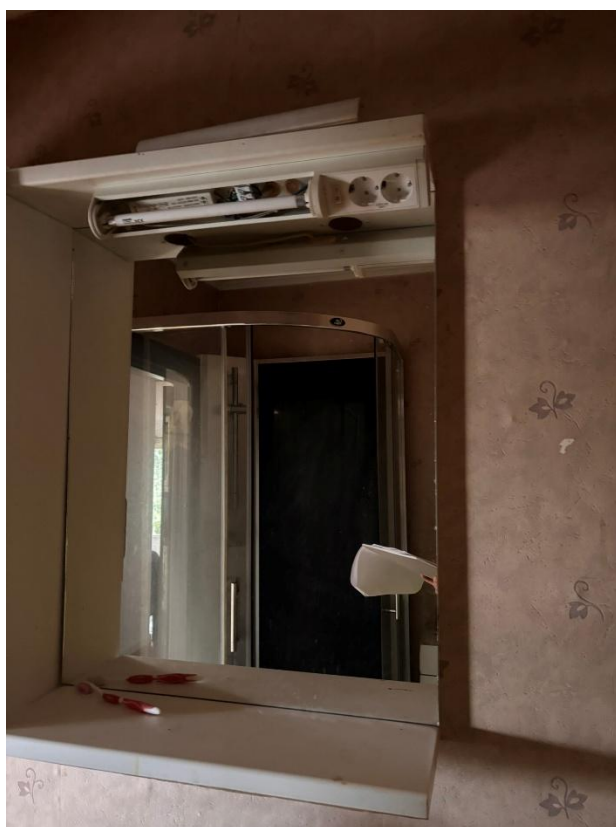
**Bilde B29:** Armatyr med lysstoffrør, EE-avfall

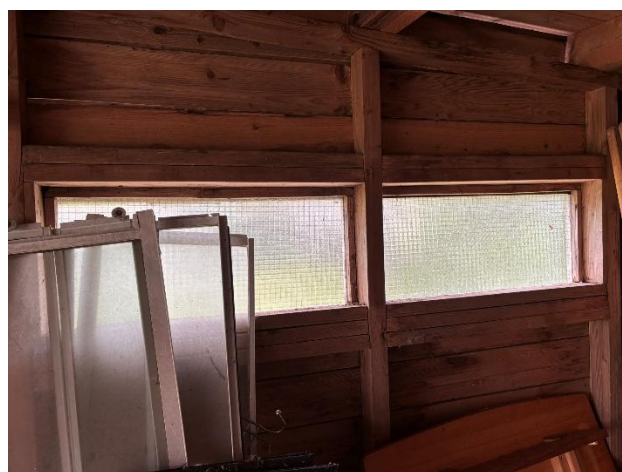
**Bilde B30:** Vinduer med blytråder i garasje.  
Leveres som egen fraksjon for å skille glass fra  
bly som går til gjenvinning.
