# Rapport for miljøkartlegging - Steinliveien 2

Miljøkartleggingsrapport som identifiserer helse- og miljøfarlige stoffer i bygningsmaterialer og installasjoner

| Oppdragsnavn: | BPNG Fv 109 Delstrekning 1 - Miljøkartlegging boliger |
| Oppdragsnummer: | 648744-13 |

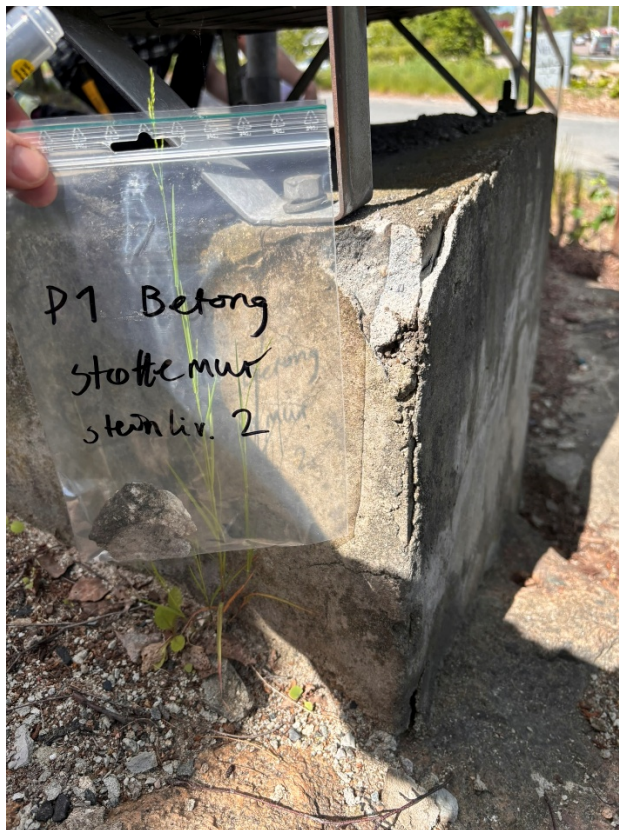
Bilde B1: P1 – Betong støttemur

| Prøve nr. | Bildenr. (vedlegg A) | Sted | Type prøvemateriale | Analysert for: | Resultat* (mg/kg) |
|---|---|---|---|---|---|
| P1 | B1 | Støttemur | Betong | Tungmetaller, PCB | Lavforurensset<br>pga. sink<br>Zn=1600 mg/kg |

Ved utvendig betong (støttemur v/søppeldunk) er det påvist høye overskridelser av sink, og det er ikke sett på som aktuelt å søke om å gjenvinne denne betongen. Det er antatt at betong i utvendig trapp er lik, men det kan eventuelt suppleres med en egen prøve her om det er ønskelig å få gjenvunnet noe av betongen.

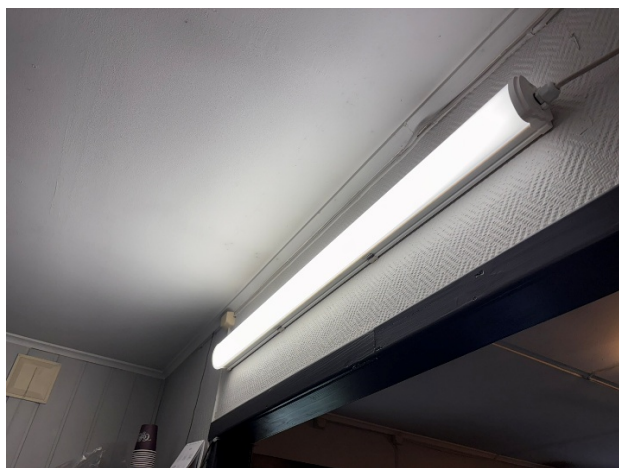
Bilde B3: Lysstoffrør (EE-avfall)

| TYPE AVFALL<br>(kodeinndeling<br>etter NS 9431<br>og EAL-koder) | Bygningsdel/annet | Sted | Beskrivelse av funn /<br>krav til håndtering | Mengde-<br>anslag<br>(ca.) | Bilde nr<br>(vedl. A) |
|---|---|---|---|---|---|
| 7086 -<br>Lysstoffrør og<br>sparepærer<br>(EAL 200121) | Lysstoffrør | Hele bygget | Leveres som egen<br>avfallsfraksjon. Må<br>ikke knuses. | 3 stk. | B3 |

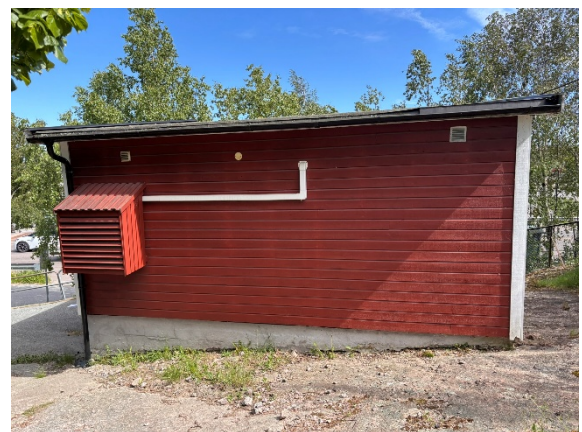
Bilde B4: AC-uteenhet (innbokset) med R410A kjølemedium, og ledningsskinne/kabelkanal med bly

| TYPE AVFALL<br>(kodeinndeling<br>etter NS 9431<br>og EAL-koder) | Bygningsdel/annet | Sted | Beskrivelse av funn /<br>krav til håndtering | Mengde-<br>anslag<br>(ca.) | Bilde nr<br>(vedl. A) |
|---|---|---|---|---|---|
| 7091 -<br>Uorganiske<br>salter og annet<br>fast stoff | Kabelskinner | Hele bygget | Det er påvist bly over<br>grense for farlig avfall<br>i plastkanaler og<br>disse må håndteres<br>som farlig avfall. | Ca. 5 lm | B4 |
| 7240 - KFK<br>(EAL 170903) | Kjøleanlegg | Fasade | Væske/gass, merket<br>R410A, avtappes av<br>godkjent firma før<br>demontering.<br>Alternativt<br>nedmonteres hele<br>(uten risiko for<br>lekkasje av<br>kjølemedium) og<br>leveres som EE-avfall<br>til godkjent mottak. | Ca. 1 kg | B4, B5 |

| TYPE AVFALL<br>(kodeinndeling<br>etter NS 9431<br>og EAL-koder) | Bygningsdel/annet | Sted | Beskrivelse av funn /<br>krav til håndtering | Mengde-<br>anslag<br>(ca.) | Bilde nr<br>(vedl. A) |
|---|---|---|---|---|---|
| | Enheter som går på strøm og kan inneholde olje/kjemikalier/gass (enhet bør beskrives) | | EE-avfall med innhold av olje/kjemikalier/gass nedmonteres som hele enheter og leveres hele (uten risiko for lekkasje av olje, kjemikalier eller gass), alternativt kan olje/kjemikalier/gass avtappes av godkjent firma før demontering. | 2 enheter (én inne og én ute) | B4, B5 |

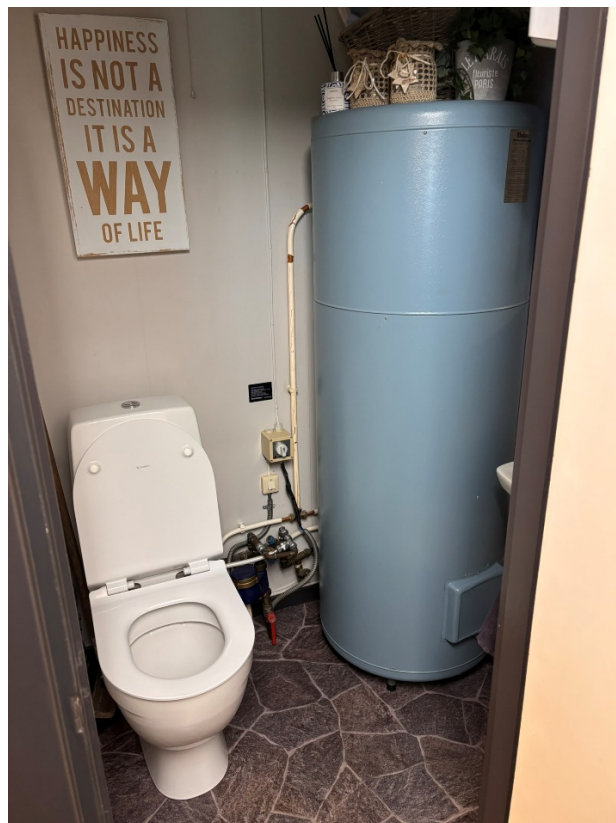
Bilde B6: Vinyl gulvbelegg og VVB (EE-avfall) ved WC.

| TYPE AVFALL<br>(kodeinndeling<br>etter NS 9431<br>og EAL-koder) | Bygningsdel/annet | Sted | Beskrivelse av funn /<br>krav til håndtering | Mengde-<br>anslag<br>(ca.) | Bilde nr<br>(vedl. A) |
|---|---|---|---|---|---|
| 7156 - Avfall<br>med ftalater<br>(EAL 170903) | Vinyl gulvbelegg | Se<br>plantegning,<br>vedlegg B | | 5 m <sup>2</sup> | B6 |

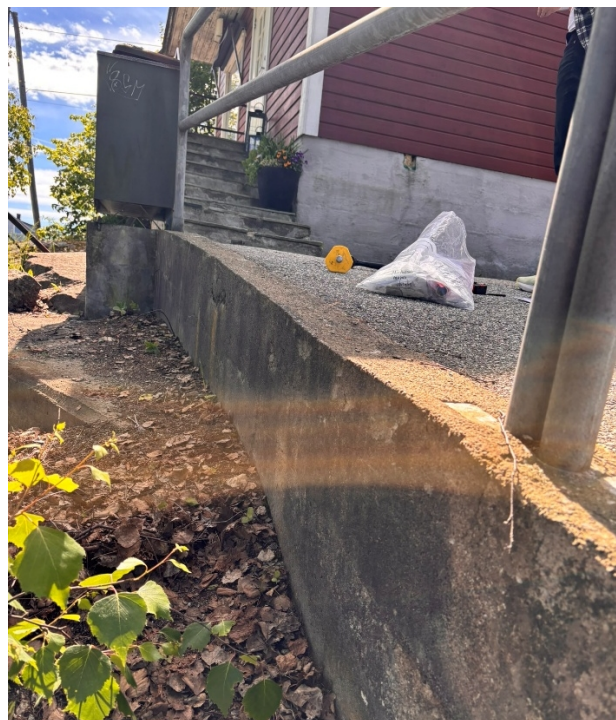
Bilde B8: Betong støttemur, lavtforurensset med noe forhøyet nivå av sink.

| TYPE AVFALL<br>(kodeinndeling<br>etter NS 9431<br>og EAL-koder) | Bygningsdel/annet | Sted | Beskrivelse av funn /<br>krav til håndtering | Mengde-<br>anslag<br>(ca.) | Bilde nr<br>(vedl. A) |
|---|---|---|---|---|---|
| 1614 -<br>Forurenset<br>betong og tegl<br>(EAL 170101) | Betong i utvendig konstruksjon (trapp og støttemur m/søppeldunk | Utvendig | Betong håndteres som forurenset avfall med innhold av sink. Fraksjonen levers til godkjent deponi for inerte masser eller ordinært avfall. | Ca. 10 tonn | B1, B8 |

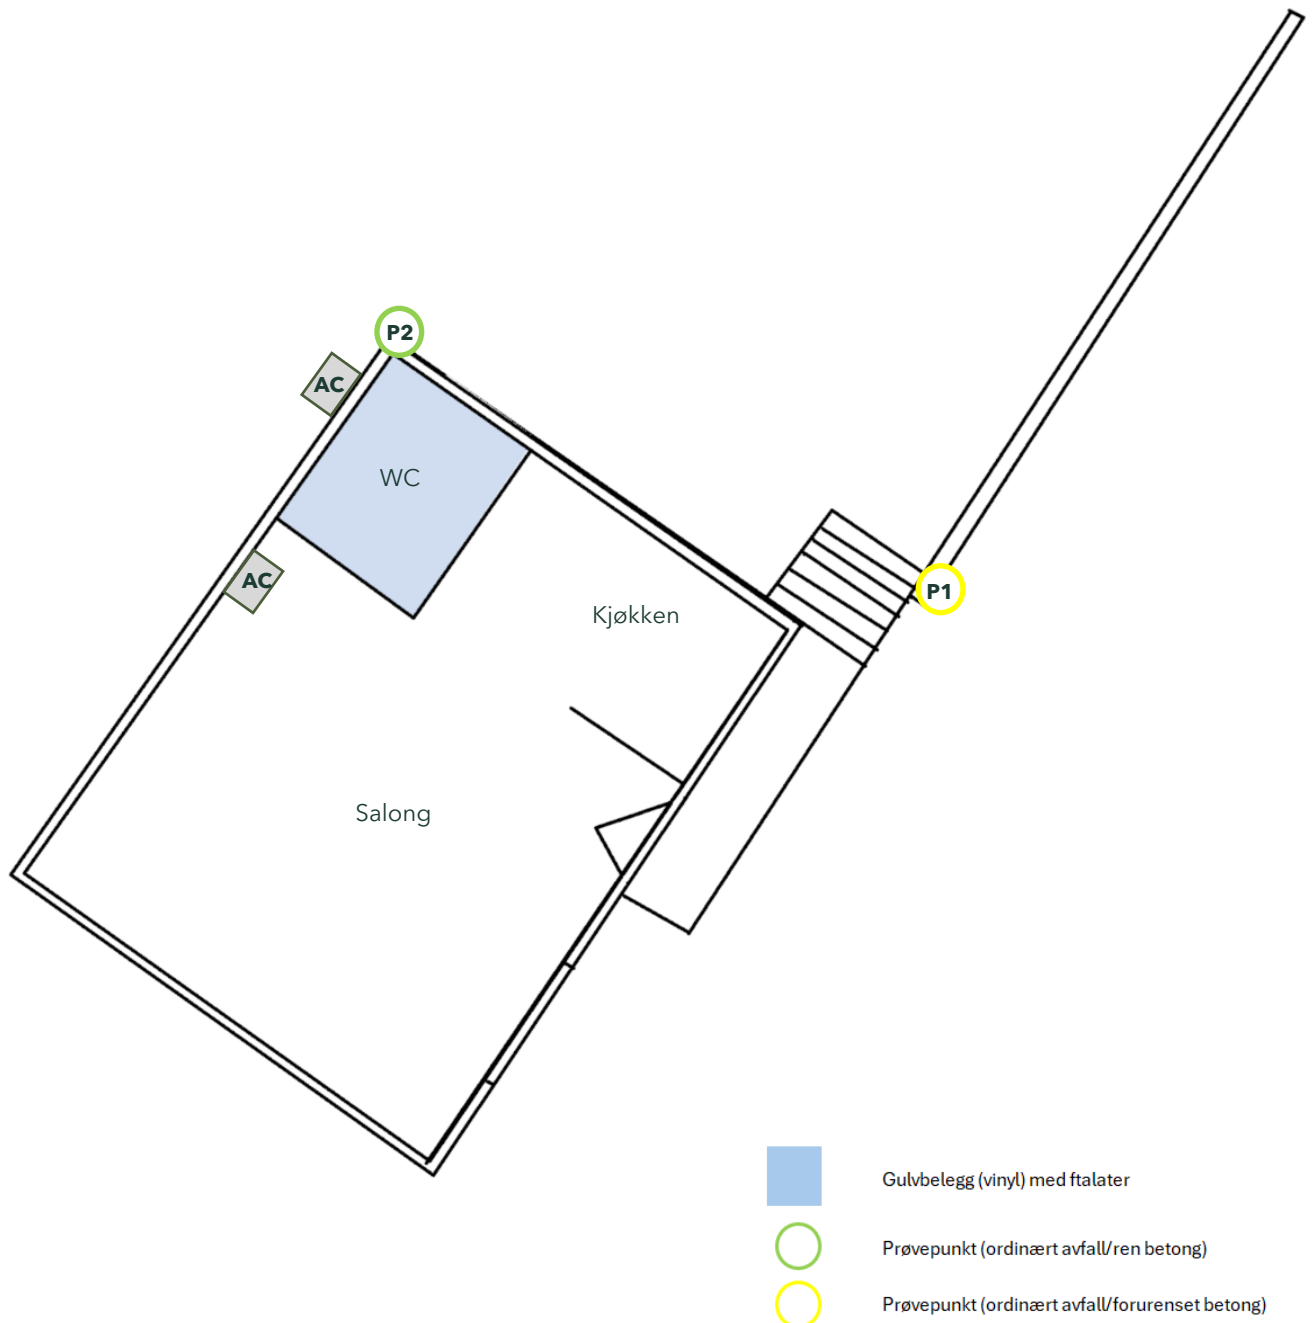
### Plantegninger med markerte prøvepunkter og funn av farlig avfall

Bilder er vist i Vedlegg A. På plantegning(er) for bygget, i Vedlegg B, er analyserte og anslåtte områder/materialer med farlig avfall markert.
